Diagnosztikai érdekeségek a MAVIR-nál

XX. Szigetelésdiagnosztikai konferencia
Sümege, 2022. május 4-6.

Uri Erika, Handl Péter, Jánosi Ferenc, Pilissy György,
Pócsi Zoltán, Szabó Attila

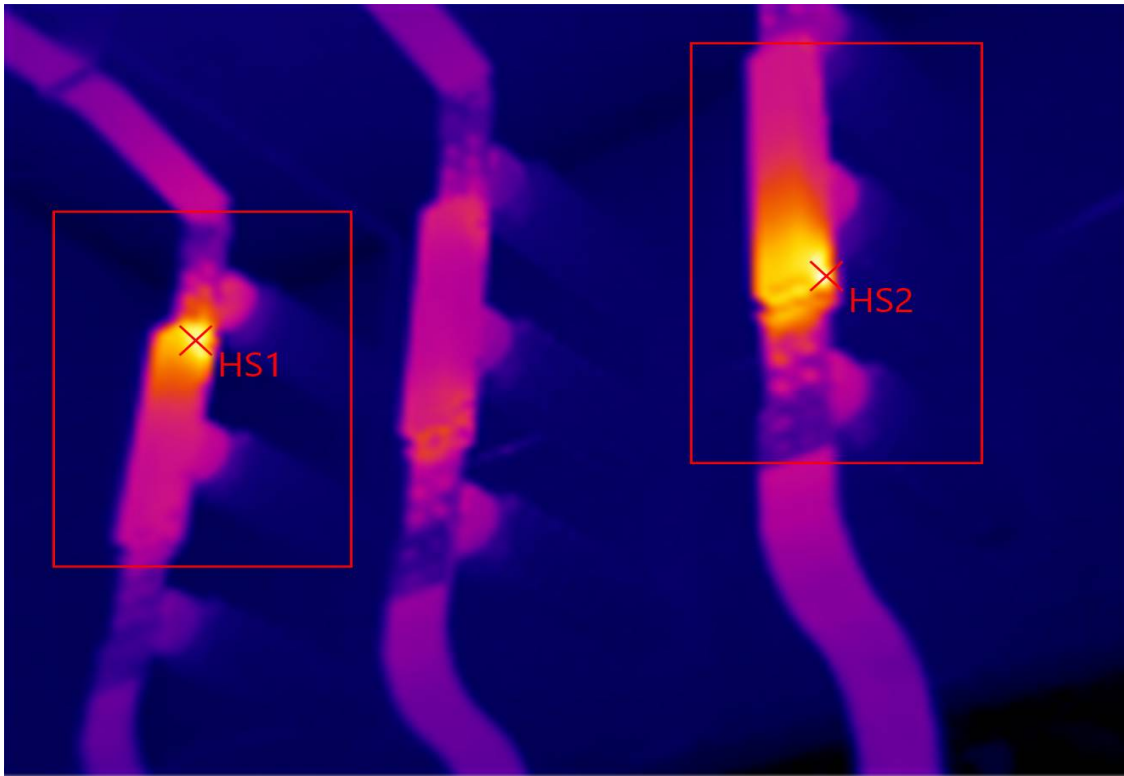
➤ Hévíz Aá. söntfojtó szakaszolók ($U_n=36$ kV) melegedése

HS1	HS2
Hőm. [°C]	116,5	121,0
Emissz.	0,85	0,85
Refl. hőm. [°C]	15,0	15,0

Ok: Megnövekedett átmeneti ellenállás és nagy áram együttese (kb. 1350 A @ 30 kV)

- Javítást követően az átmeneti ellenállás lecsökkent, a legrosszabb pólusnál: $\sim 430 \Rightarrow \sim 90 \mu\Omega$
- Műanyag (pl. textilbakelit) távtartók és alkatrészek is túlzott hőterhelést kaptak, sérültek. Megfelelő anyagból utángyártattuk a sérült alkatrészeket (gyári alkatrészellátás is lett volna, de lassabban és sokszoros áron).

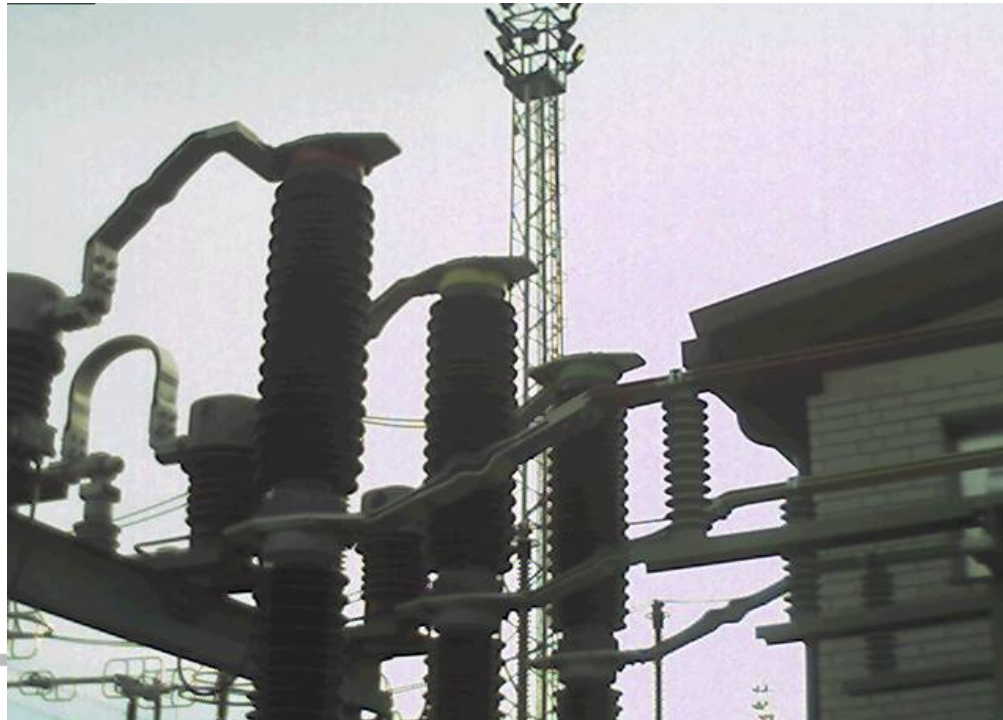
- Józsa 2SFT söntfojtó megszakító melegedése
 - Összehasonlítás, mint az egyik vizsgálati lehetőség:
 - a) fázisok között (<math>< 5\text{ }^\circ\text{C}</math> a megengedett eltérés),
 - b) Típusazonos készülékek között (kb. azonos környezeti feltételek mellett).

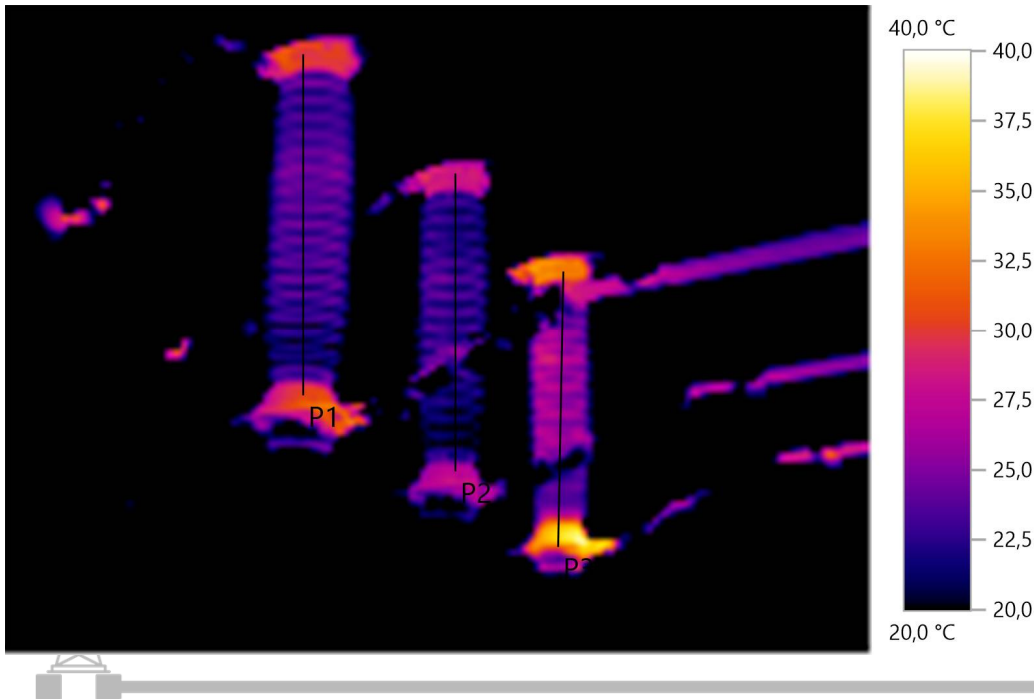
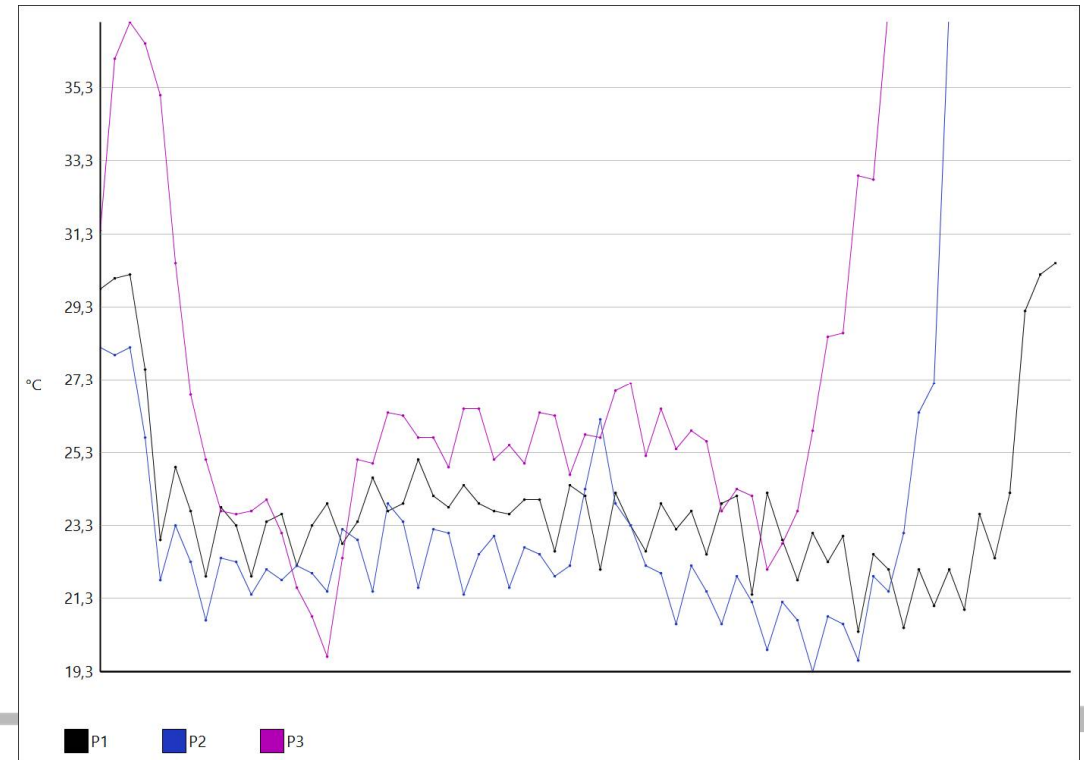
➤ Józsa 2SFT fojtó megszakító - **fázisok közötti összehasonlítás**

- Fejeknél kb. 4,7 °C a max. eltérés a fázisok között
- A különbségek az oltókamrák mentén készített hőmérsékleti profilon is látszanak

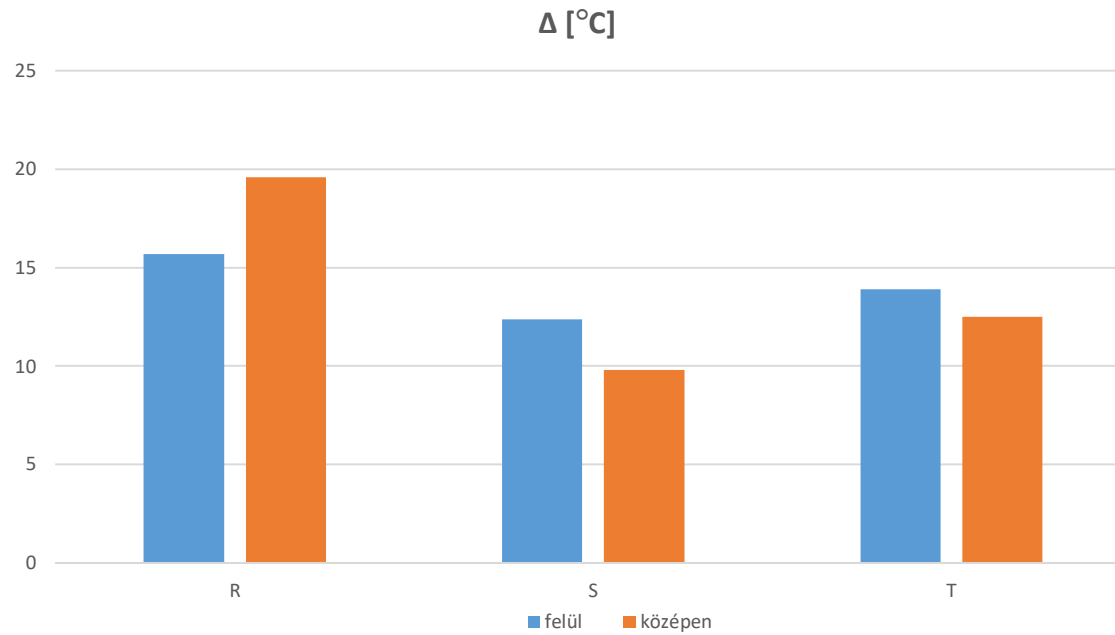
- Józsa 2SFT fojtó megszakító - **típusazonos készülékek összehasonlítása** (kb. azonos környezeti feltételek mellett)

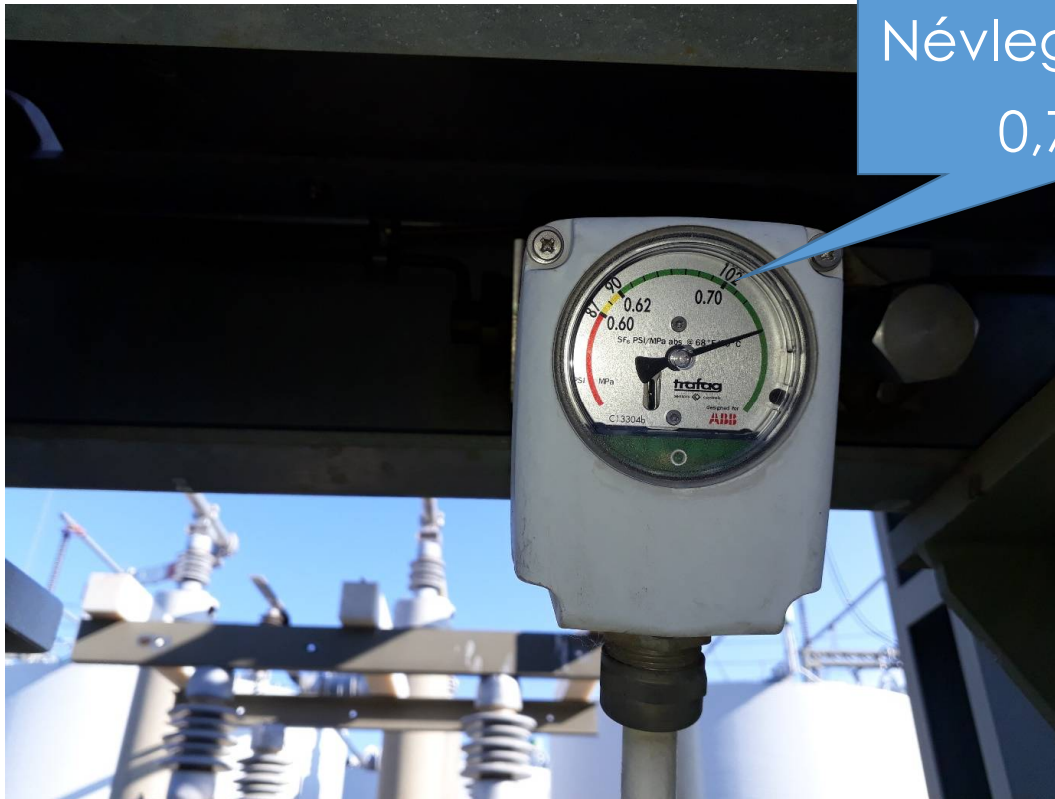
➤ Józsa 2SFT fojtó megszakító – **üzem alatti nyomás**

Névleges nyomás
0,70 MPa

A gázór által mutatott túlnyomás alapján jelentős belső hőtermelés feltételezhető (ami valószínűleg aszimmetrikus eloszlású, van jobban melegedő pólus, de közös a gázterük).

Ítélet: Csere abban az évben

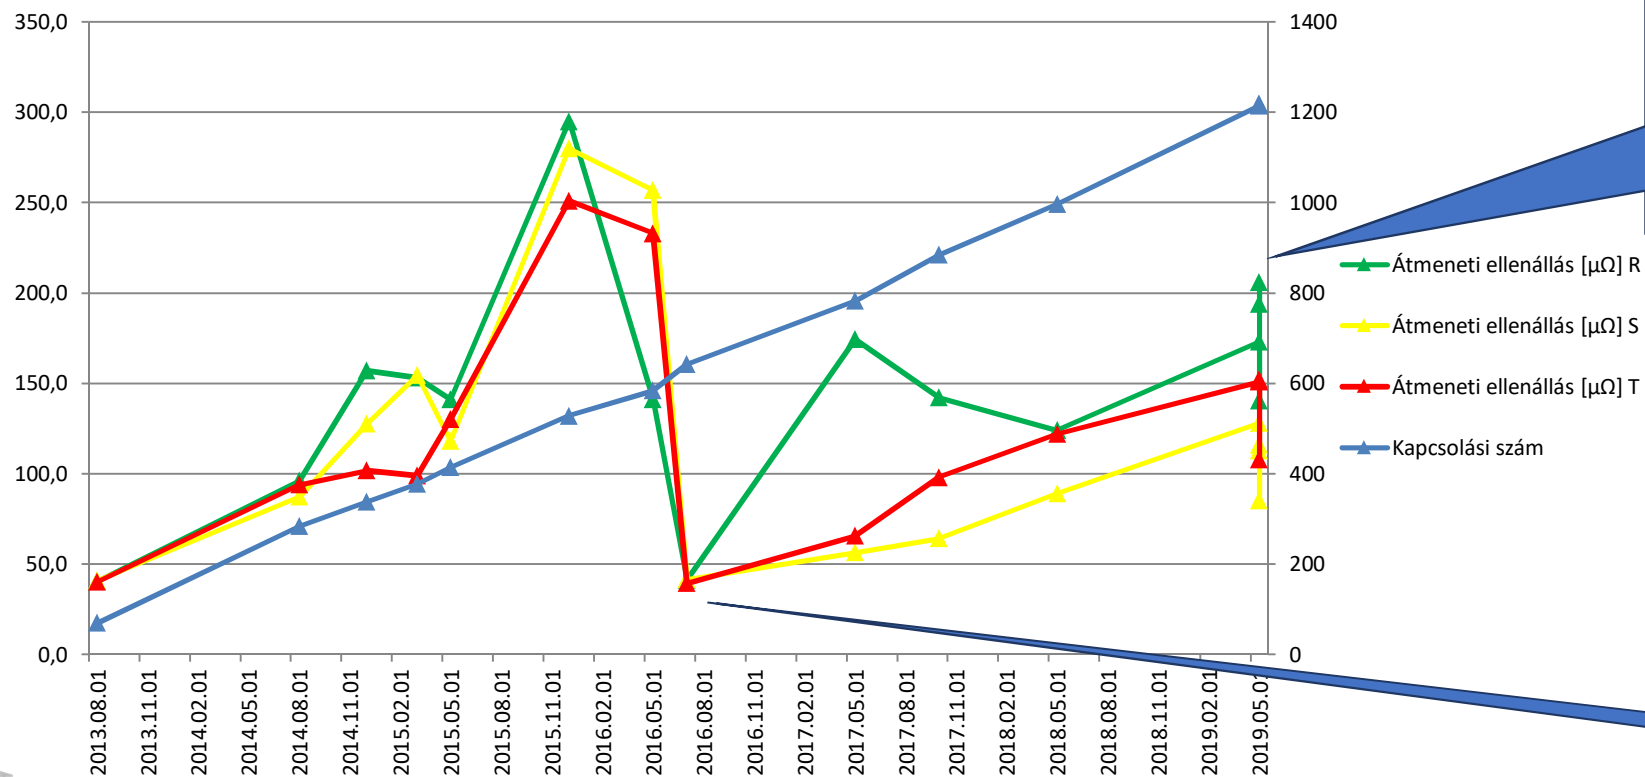
➤ Józsa 2SFT fojtó megszakító – egy adott megszakító életútja

2017-es robbanásos ŪZ miatt jelentősen korrigáltuk az elfogadható átm ell limiteket.

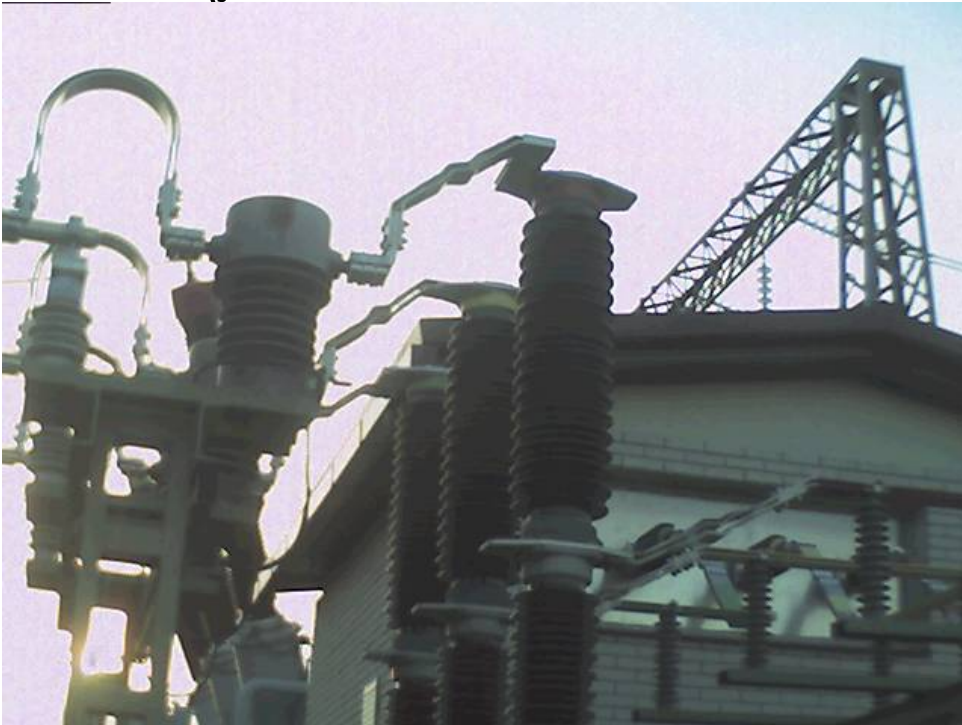
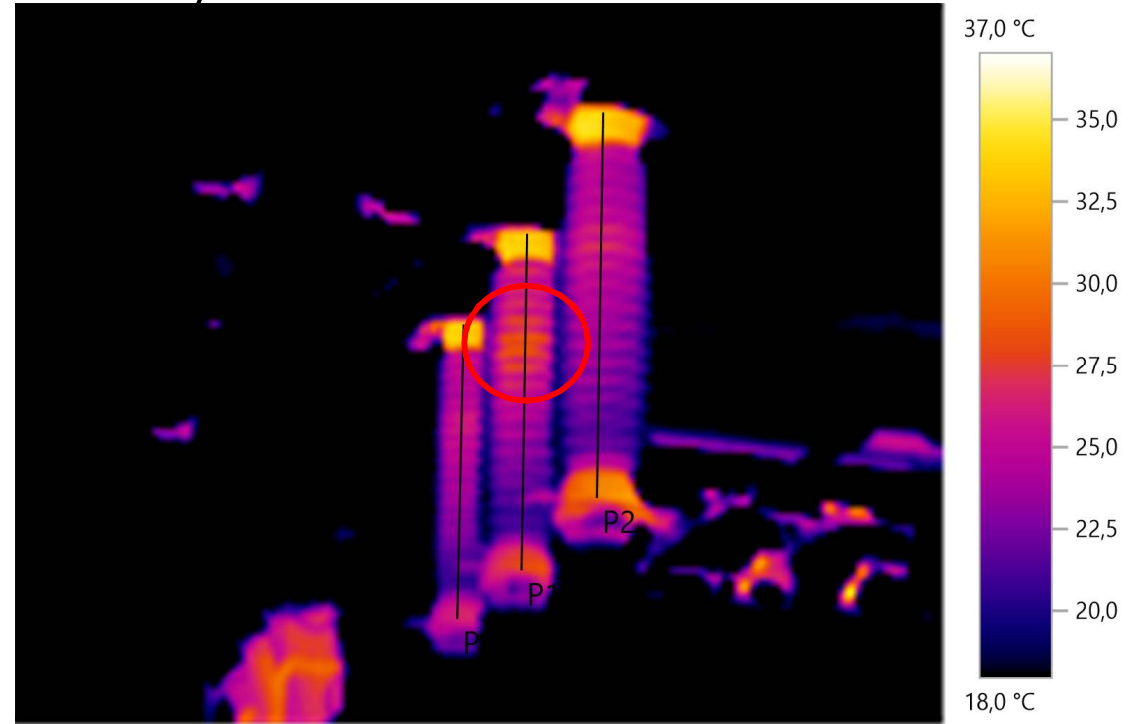
➤ Józsa 1SFT söntfojtó megszakító melegedése

- „S” fázis oltókamráján a zárt főérintkező kontaktus környékén a porcelánon keresztül is (!) megmutatkozó melegedés van (jelentősebb, mint a másik fázisoknál).

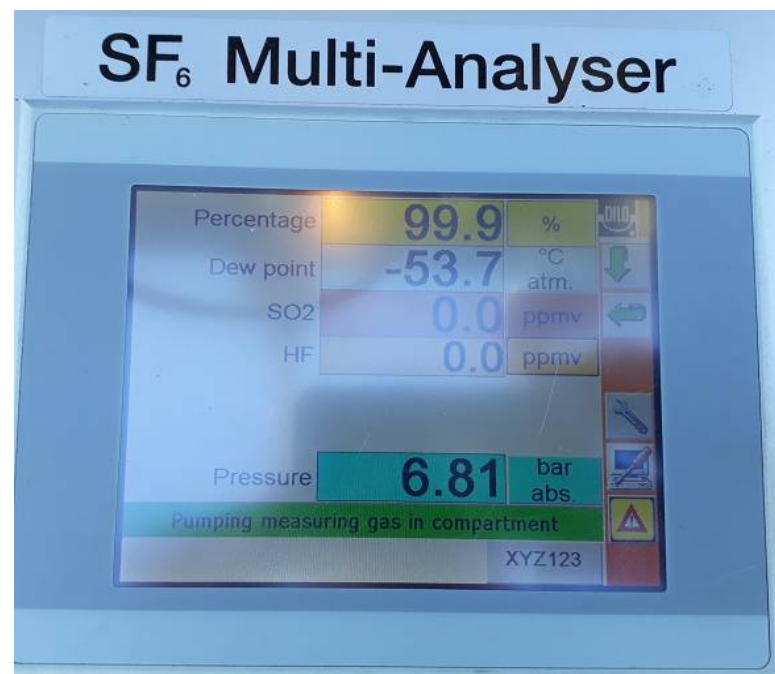
- Újabb, nem régóta üzemelő söntfojtó megszakítók átmeneti ellenállásmérés tanulságai
 - A termovíziós ellenőrzések semmi melegedést nem mutattak,
 - A szigetelő-íveltő gáz (SF₆) sem mutatott semmi degradációt.

Üzemi áram: kb. 2200 A Tkörnyezeti: 10 °C E: 0,85			
	R	S	T
felső kivezetés	21,9	22,0	22,0
alsó kivezetés	19,4	19,5	20,0

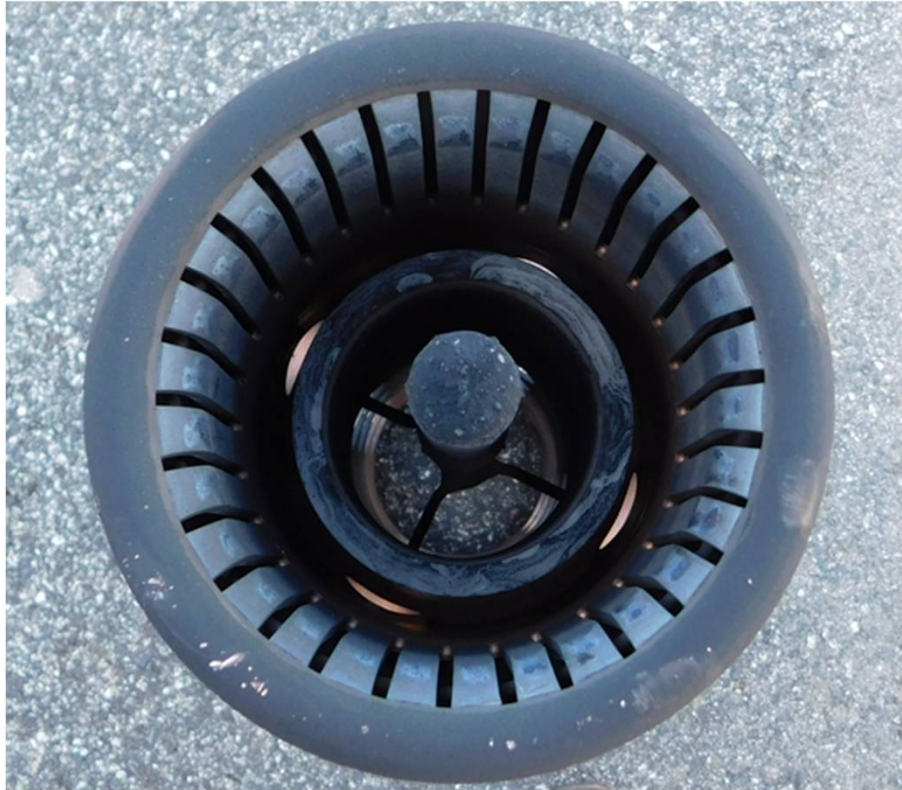
- Az „Aszófő” mező megszakító utólagos vizsgálata
 - Az Aszófő mezőben lefutott a megszakító beragadásvédelem és így a nyitott érintkezők között folyó zárlati áram 300 ms-os késleltetéssel, „körbekapcsolással” („K” gyűjtősín kikapcsolásával) lett megszüntetve.
 - Az adatok kivizsgálást követően a megszakító ki lett kapcsolva és beigazolódott a gyanú: a benne levő SO₂ „mérhetetlenül” magas volt.
 - Az „R” fázis szétszerelése után égésnyomok voltak láthatók.

➤ Az „Aszófő” mező megszakító utólagos vizsgálata

Végrehajtott intézkedés: „R” pólus cseréje

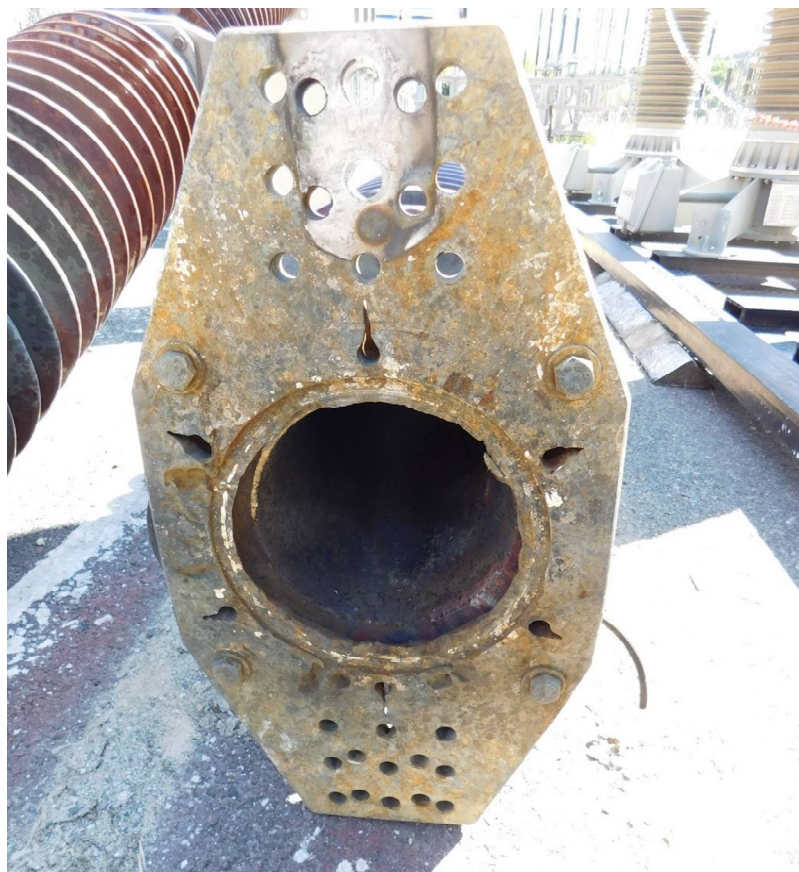
- Az eltérő szekunder kialakítás miatt, amikor az első zárlat után az ív rövid időre megszakadt, az egyik védelem visszaesett és a második zárlatot egy emlékezési időn belül bekövetkezett második eseménynek kezelte. Ez miatt 3F kioldást adott, miután az sikeresen végbement („R” már ki volt kapcsolva, a másik kettő sikeresen kikapcsolódott), nem indult a megszakító beragadásvédelem.
- A megszakító „R” pólus fedele a nyitott érintkezőin átfolyó zárlati áram termikus hatása miatt kialakuló túlnyomástól kb. 1,75 másodperc múlva lerobbant (nem volt robbanómembránja), a gyűjtősínvédelem határain belül FN zárlatot és ezzel gyűjtősínvédelmi kioldást okozott. A megszakító komoly károsodást szenvedett.

- A „Veszprém” mező megszakító utólagos vizsgálata

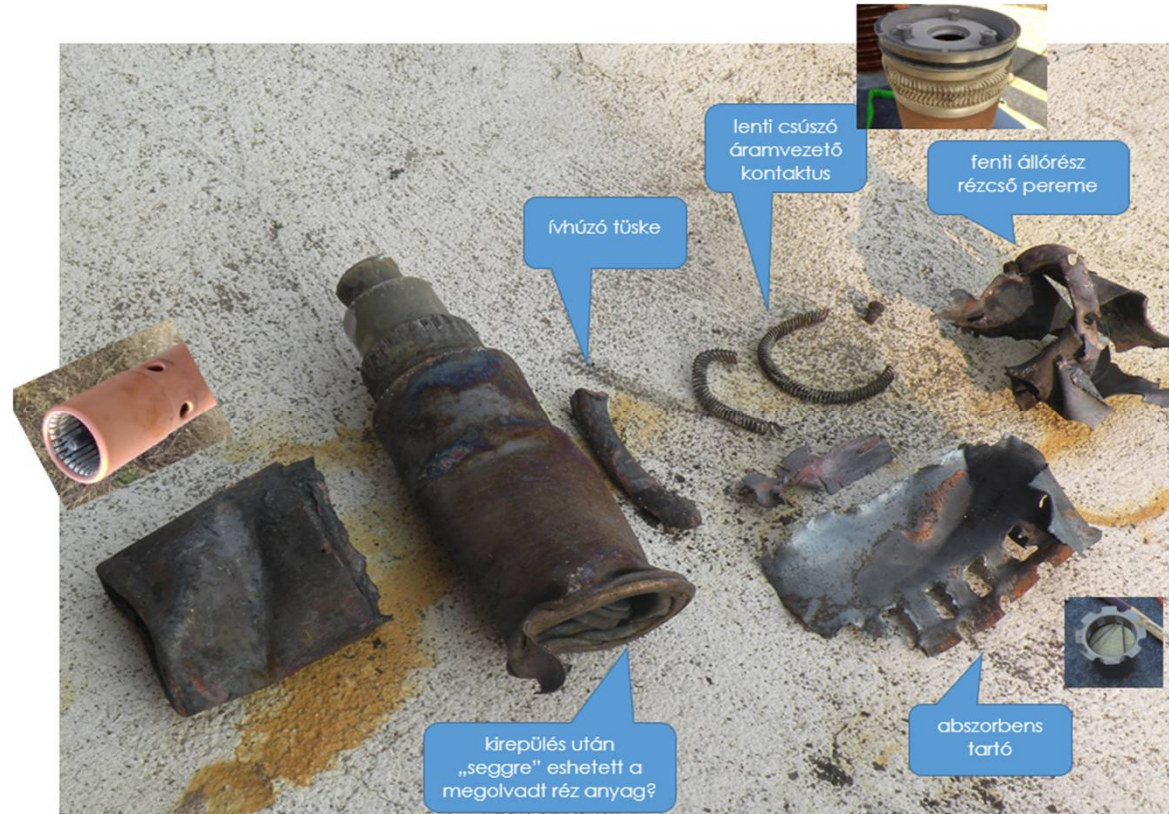
➤ A „Veszprém” mező megszakító utólagos vizsgálata

Végrehajtott intézkedés: megszakító cseréje

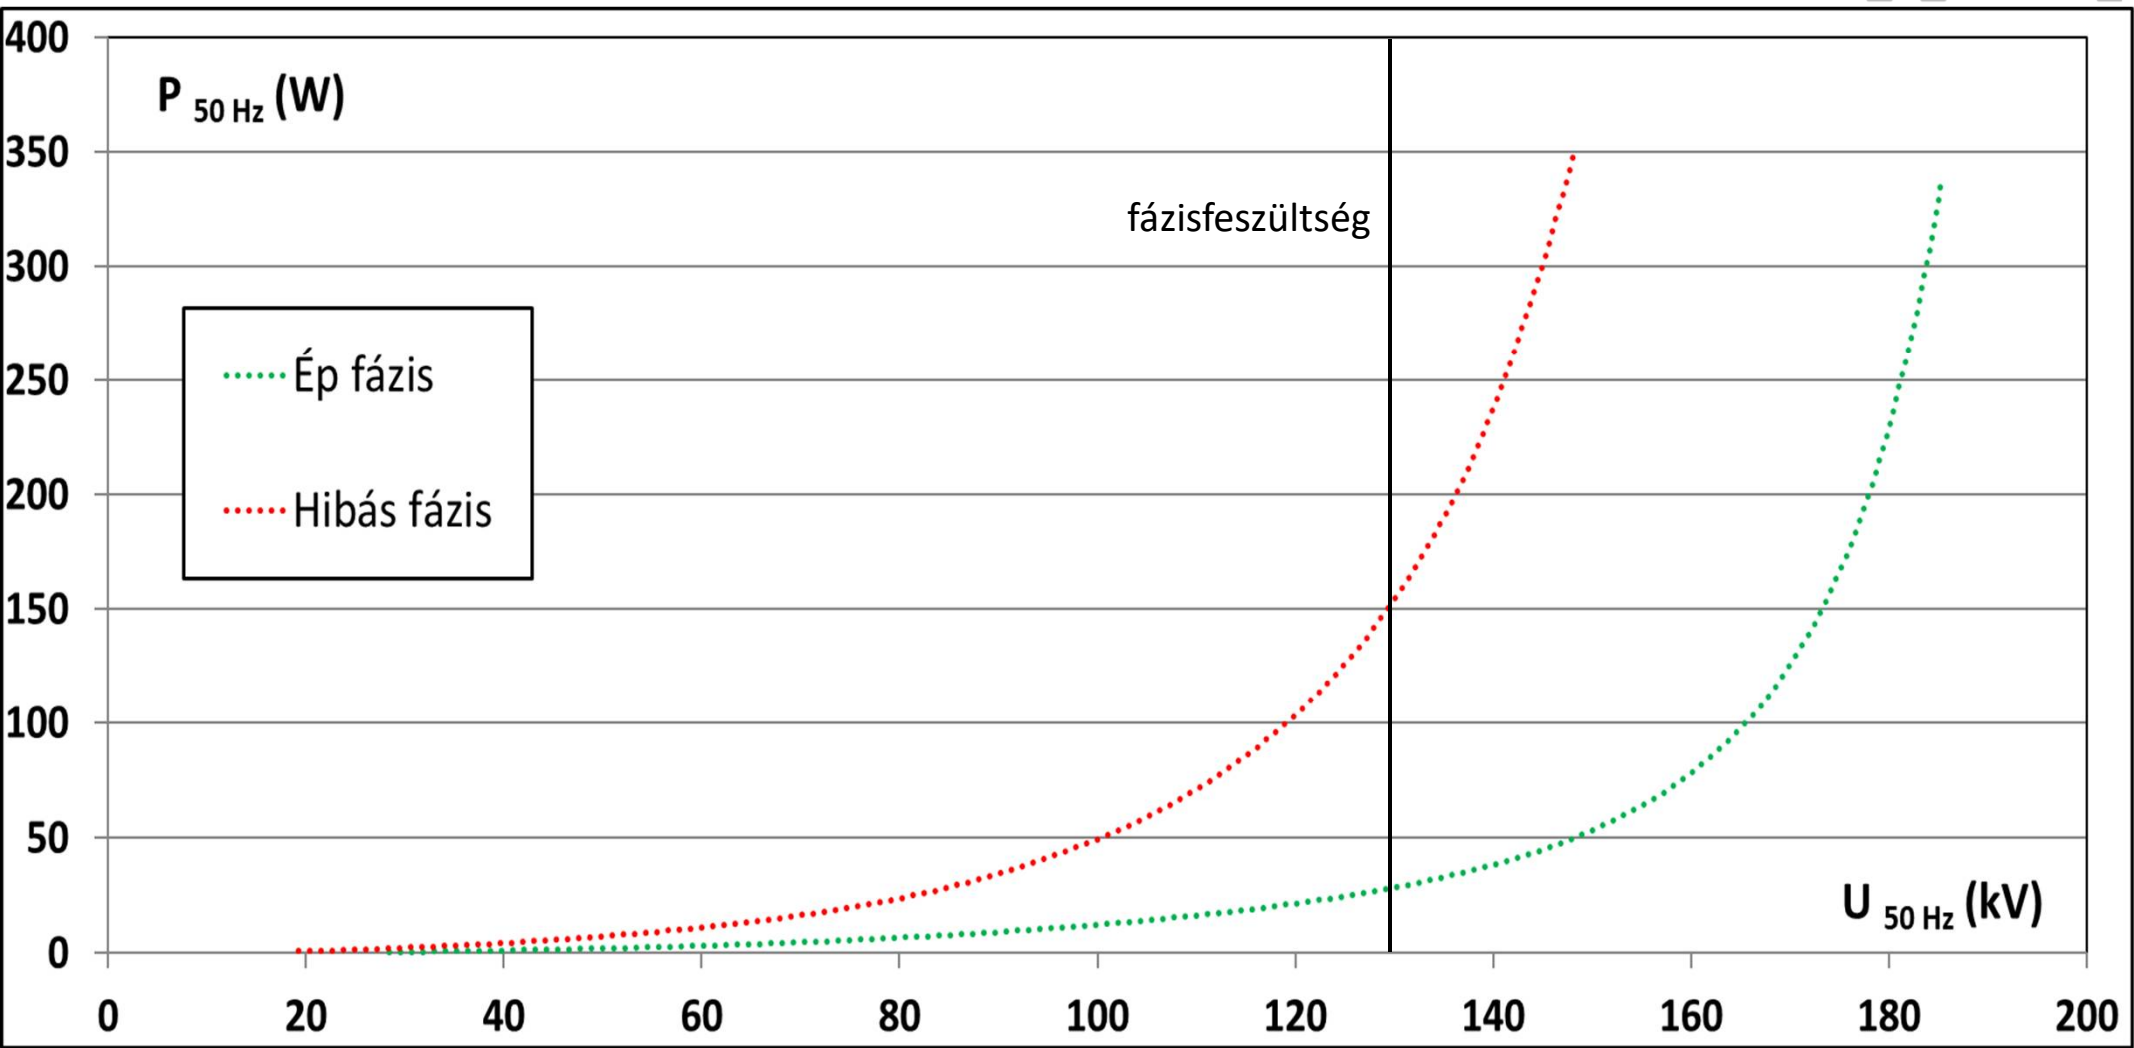
Hatásos teljesítmény változása

Túlfeszültség-korlátozó szivárgó árama egy hét alatt a 6-szorosára nőtt

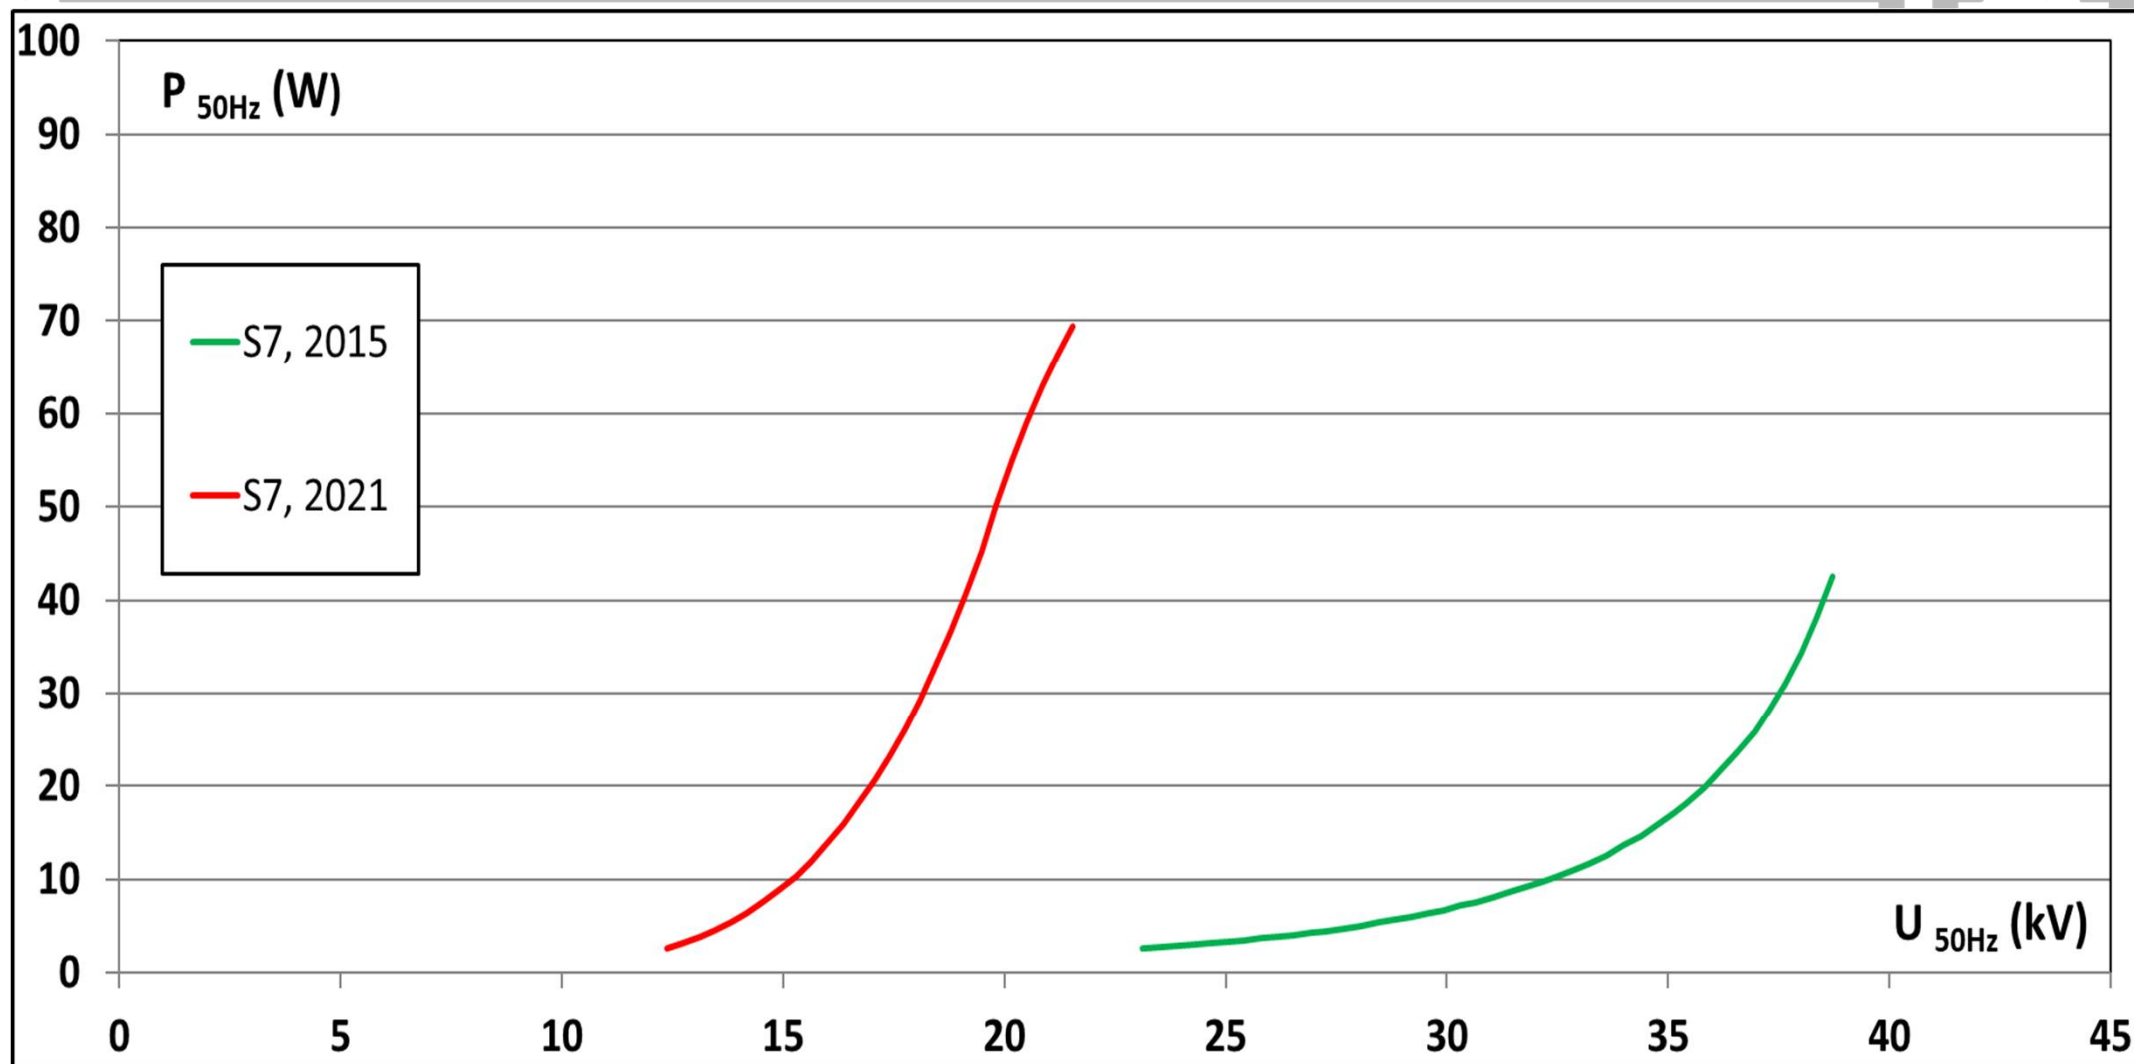
Hatásos teljesítmény változása S7 tagon

Túlfeszültség-korlátozó egyes tagjainak vesztesége megnőtt

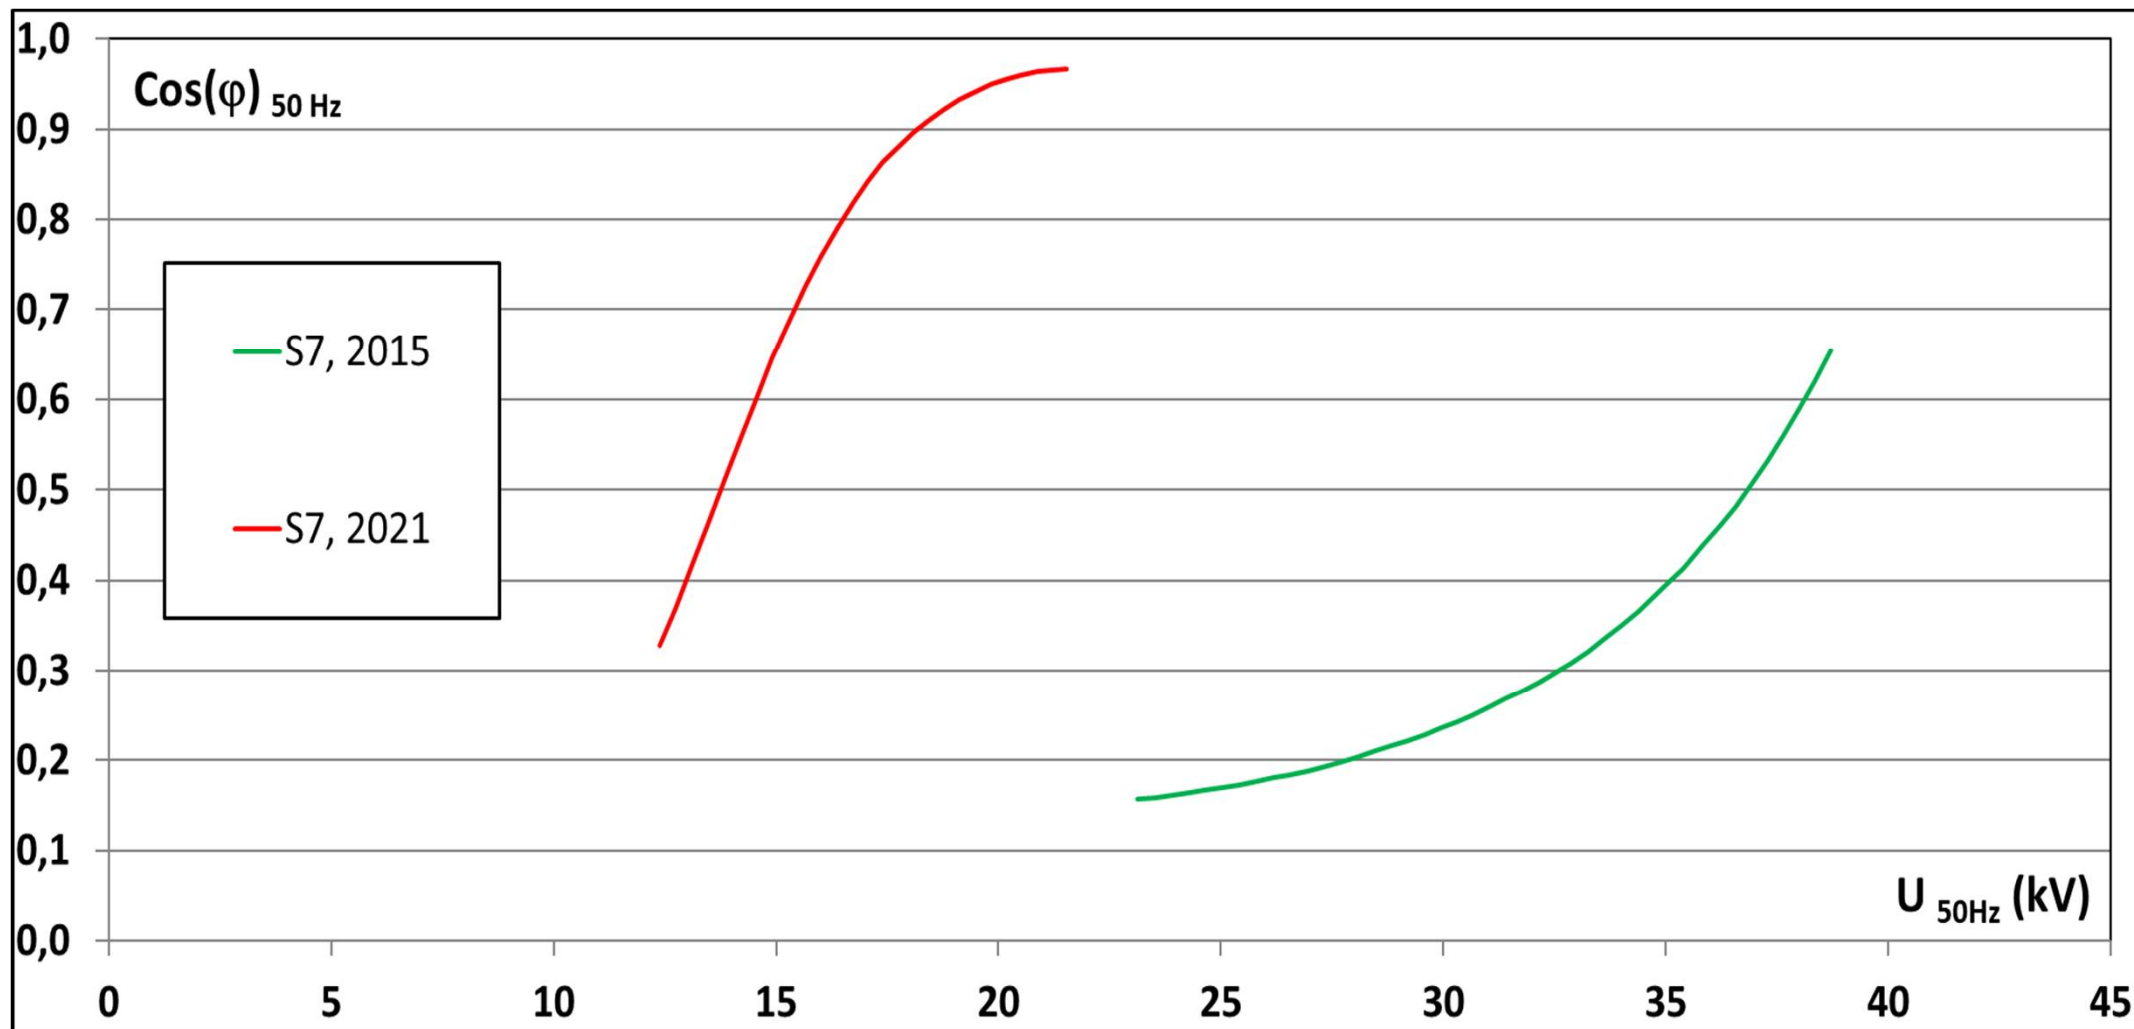
Alapharmonikus teljesítménytényező változása S7 tagon (kondenzátor jellegtől ellenállás jelleg felé halad)

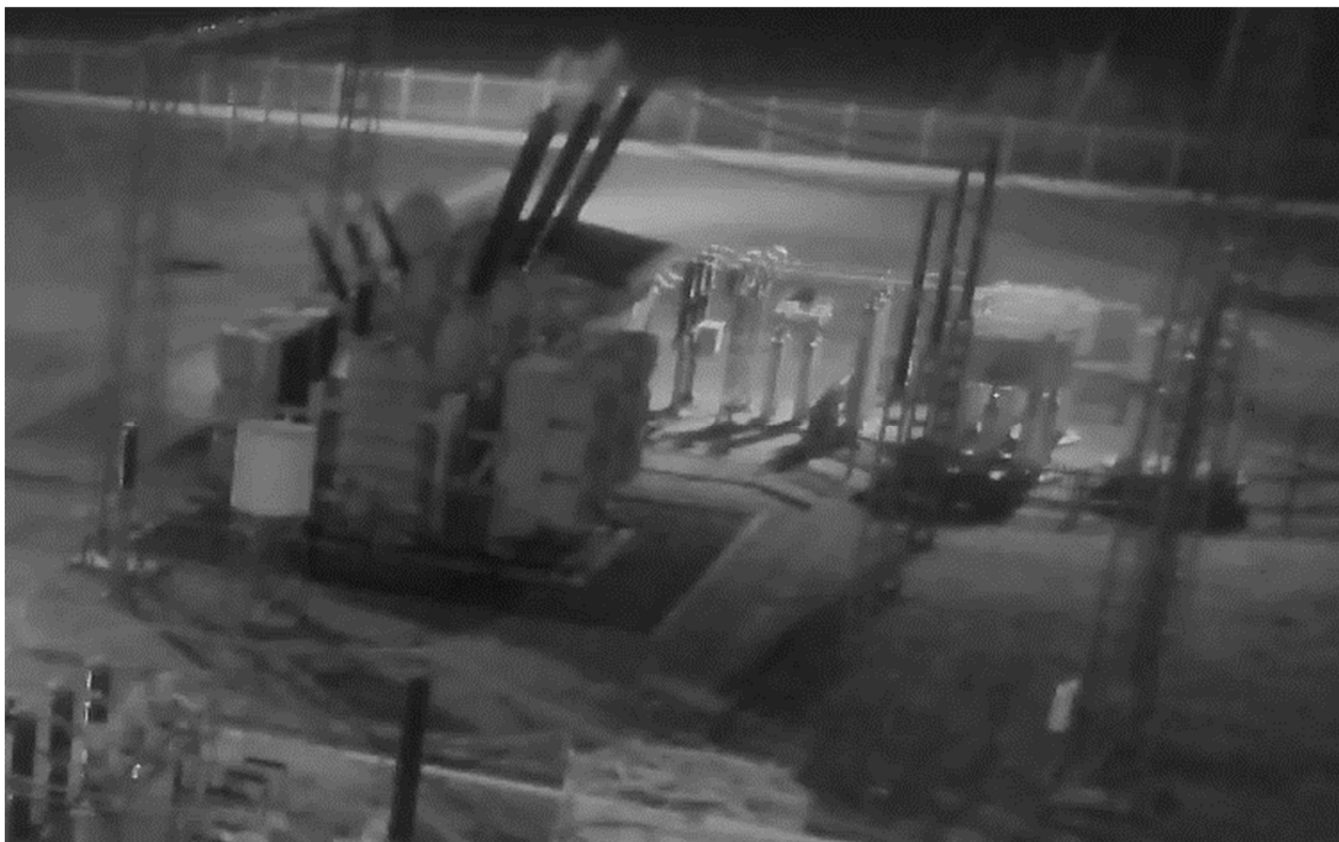
- Szombathely 2020. július 26. 0:01 térfigyelő kamera rögzítette:
 - Szombathely_2_iv.mp4

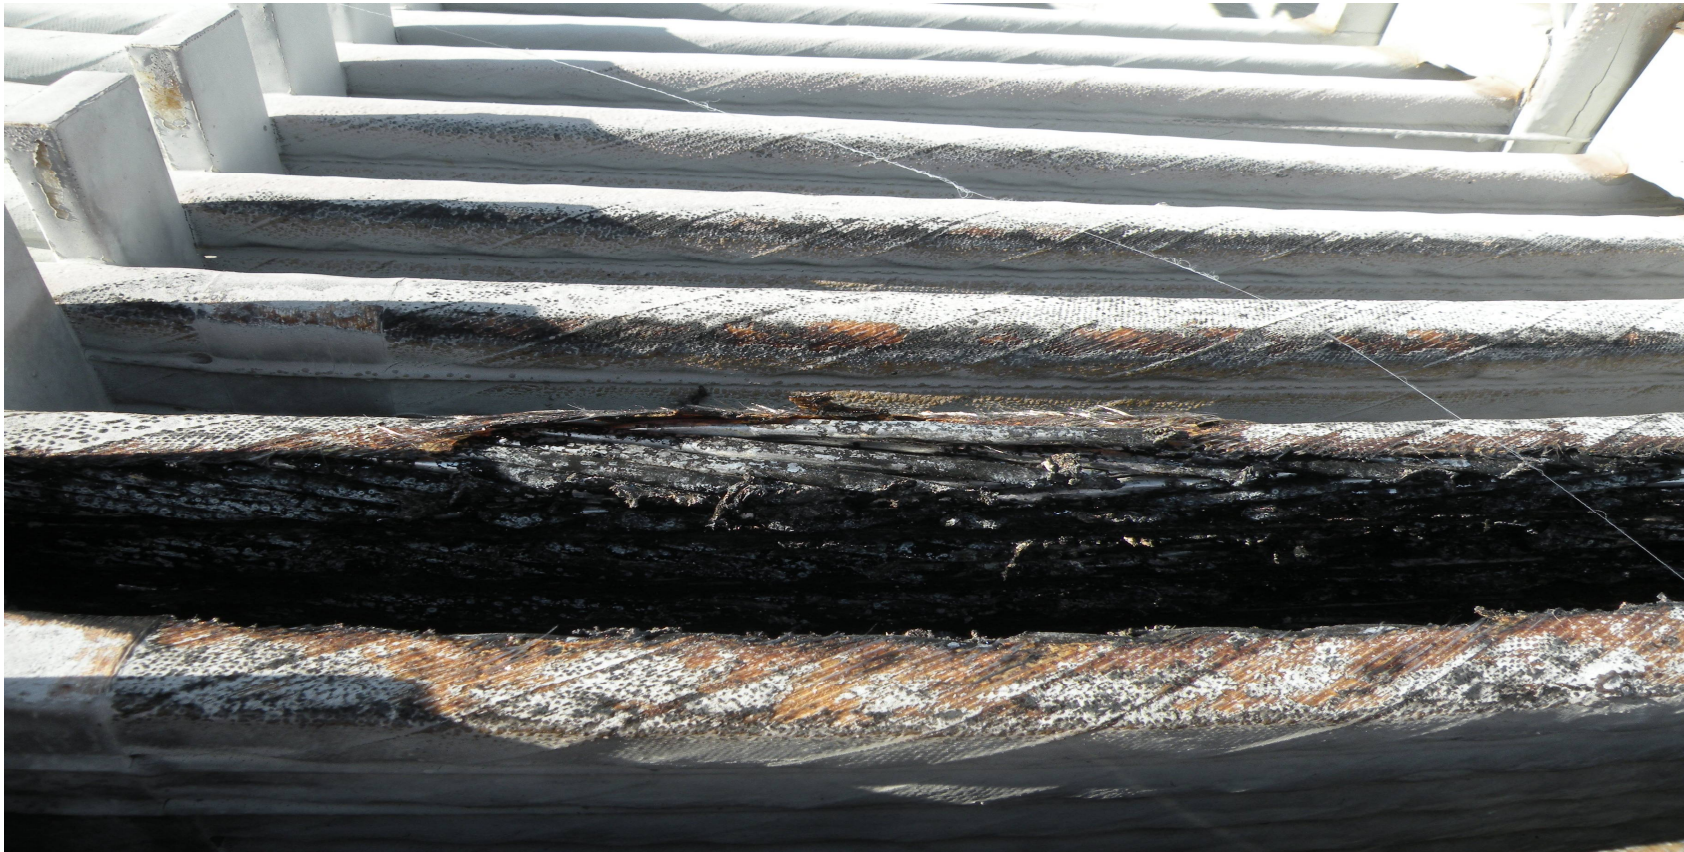
➤ A hibahely közelről

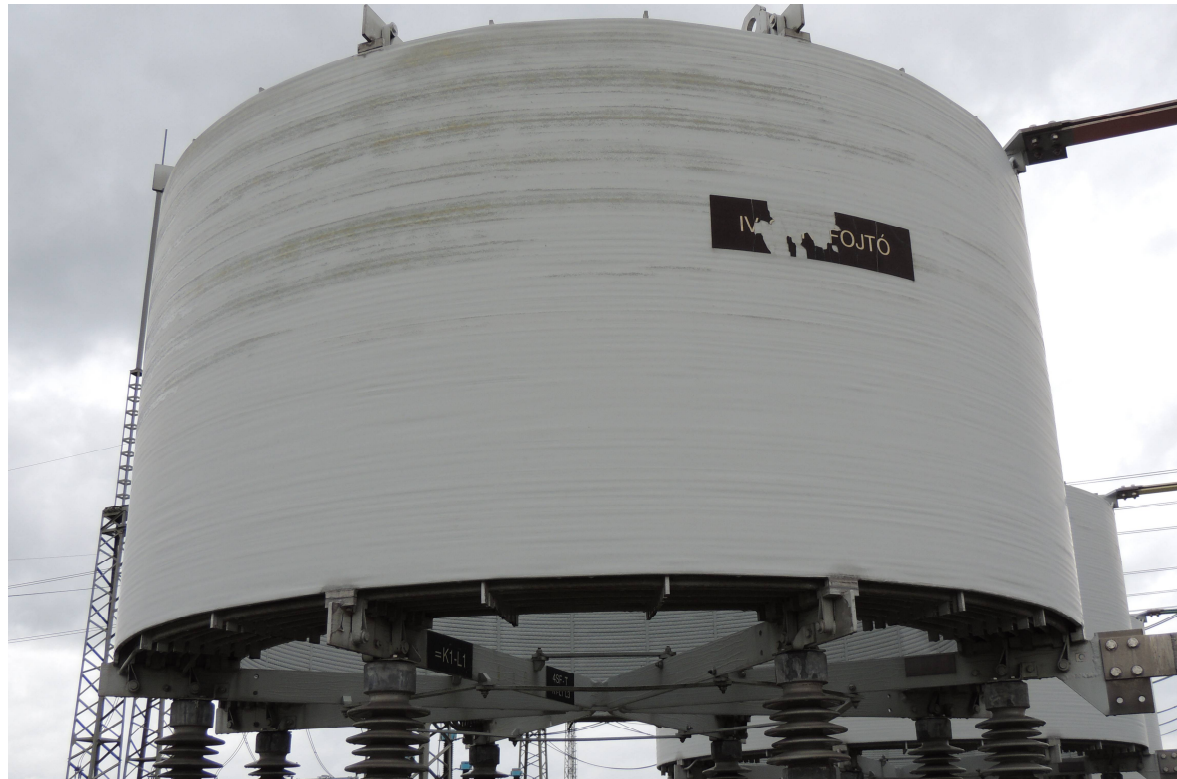
- UV védő festék (porlik, megkopott), a meneten lévő gyanta UV hatására lebomlik.

- Fojtókat gyár által javasolt technológiával 15 év után újra festjük (a régiek gépkönyvében festésről nincs szó, a legújabbaknál 10 éves ciklusidővel szerepel).

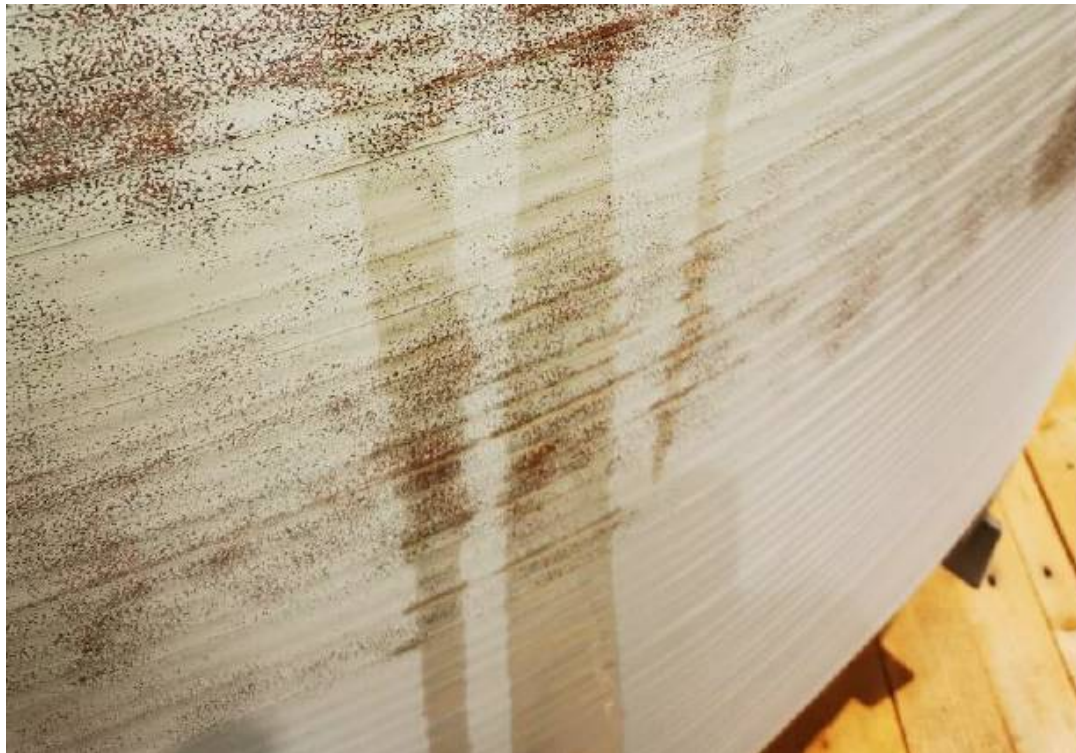
- A festék már nem víz lepergető, a szövetszalag a vizet felszívja.
