Diagnosztikai érdekeségek a MAVIR-nál

XX. Szigetelésdiagnosztikai konferencia
Sümege, 2022. május 4-6.

Uri Erika, Handl Péter, Jánosi Ferenc, Pilissy György,
Pócsi Zoltán, Szabó Attila

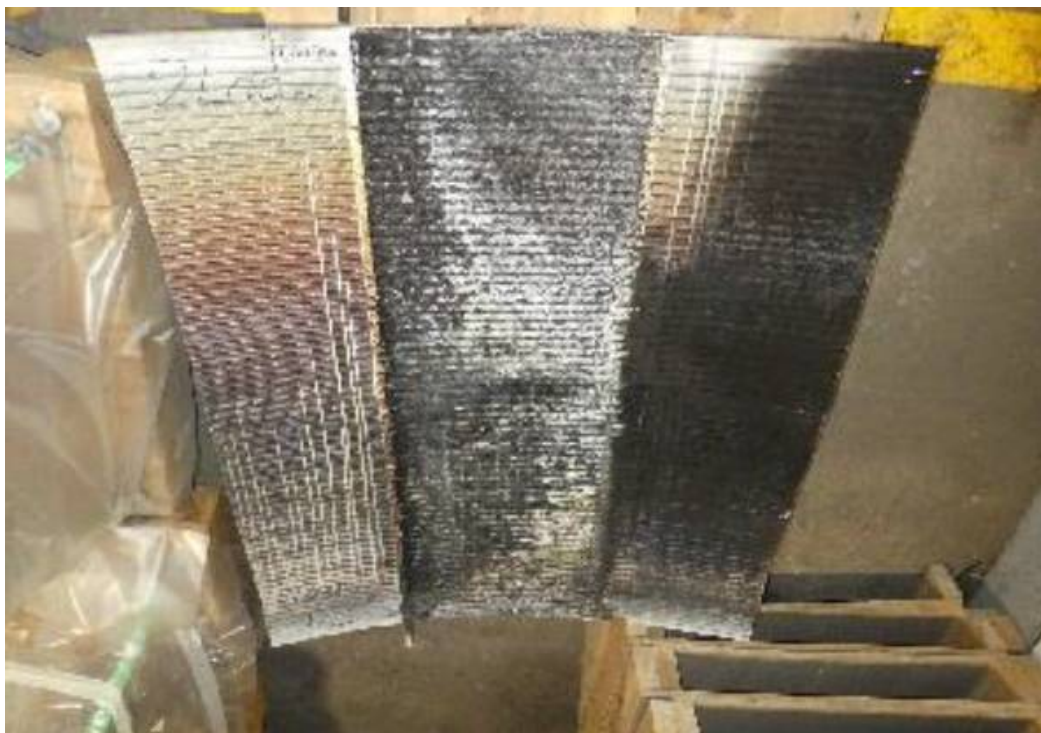
A 8. tekercsréteg belső oldala

- A belső felületen a szennyeződés a vízzel vezetőképes bevonatot képezhet
- A felületi kisülésekből és szivárgási áramokból villamos ív alakulhat ki

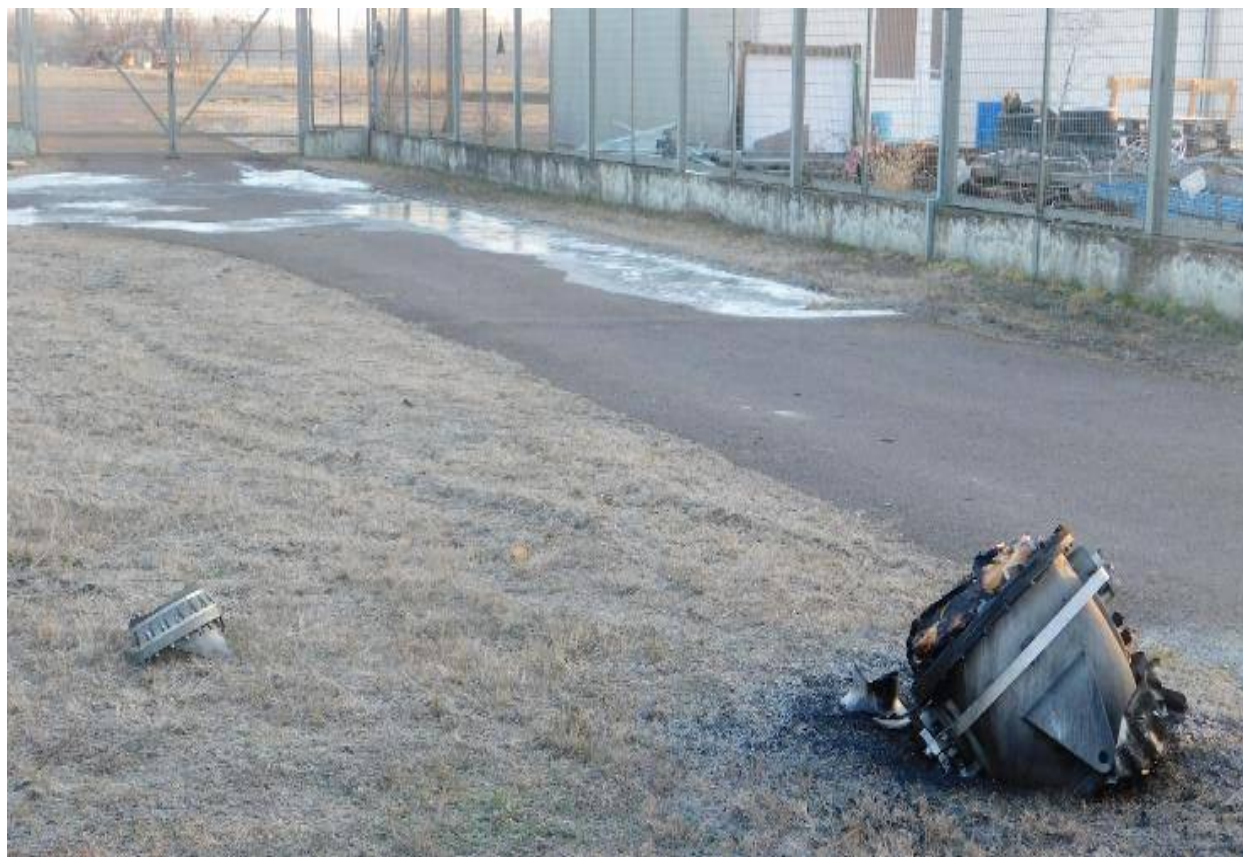
- A fej az áramváltó résszel (több mint 150 kg) kb. 10 métert repült

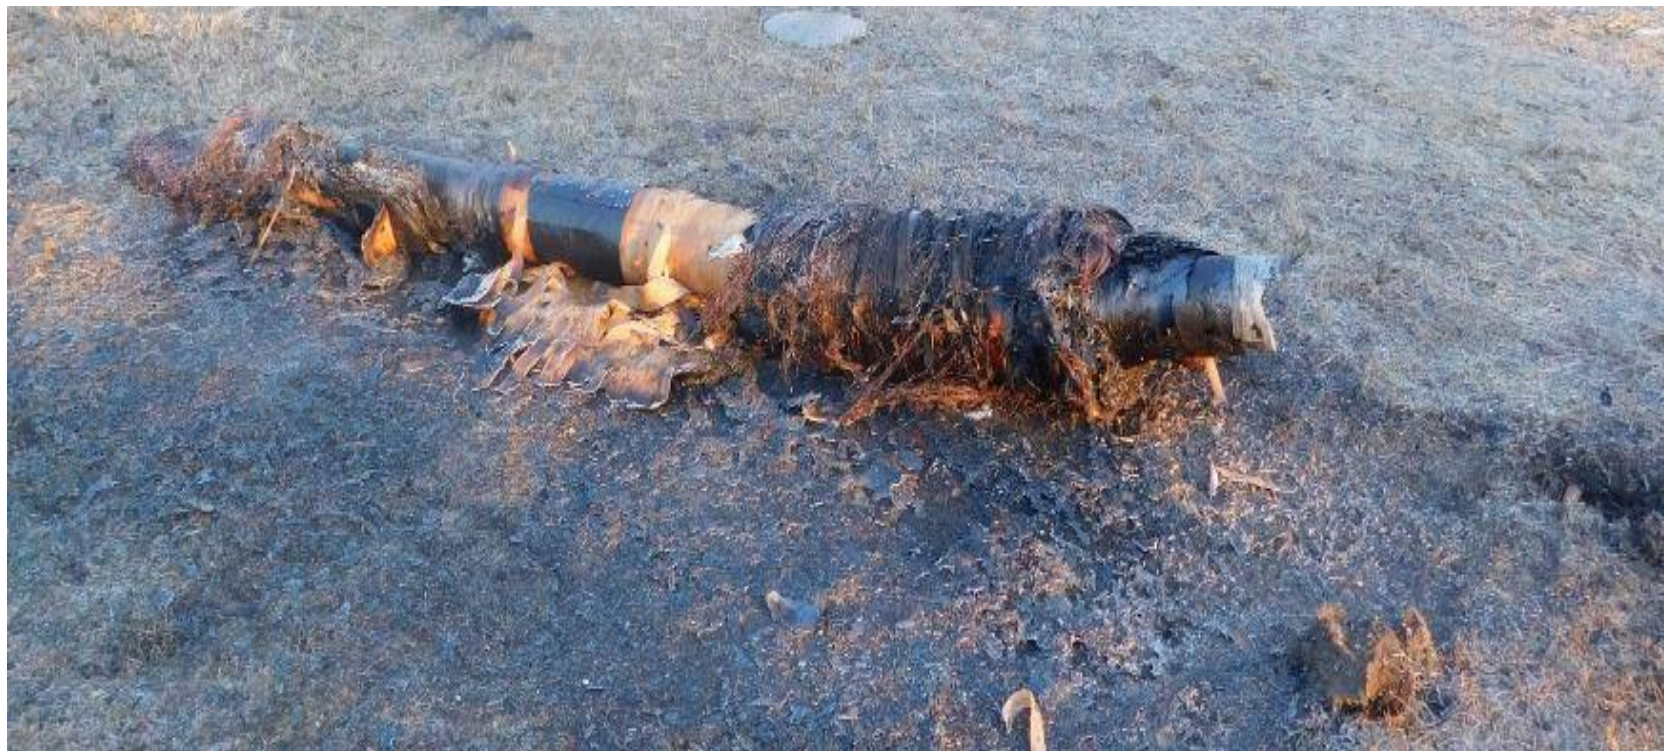
- a feszültségváltó rész primer tekercsét, és a főszigetelést is kilőtte

- A robbanást megelőzően legfeljebb néhányszor tíz perccel a mérőváltó **feszváltó** részének **primer tekercsén** az alsó részén **kötéshiba** (soros kötés szakadása) alakulhatott ki, amivel ezen a szakaszon részkisülés, illetve íves áramvezetés jelenhetett meg.

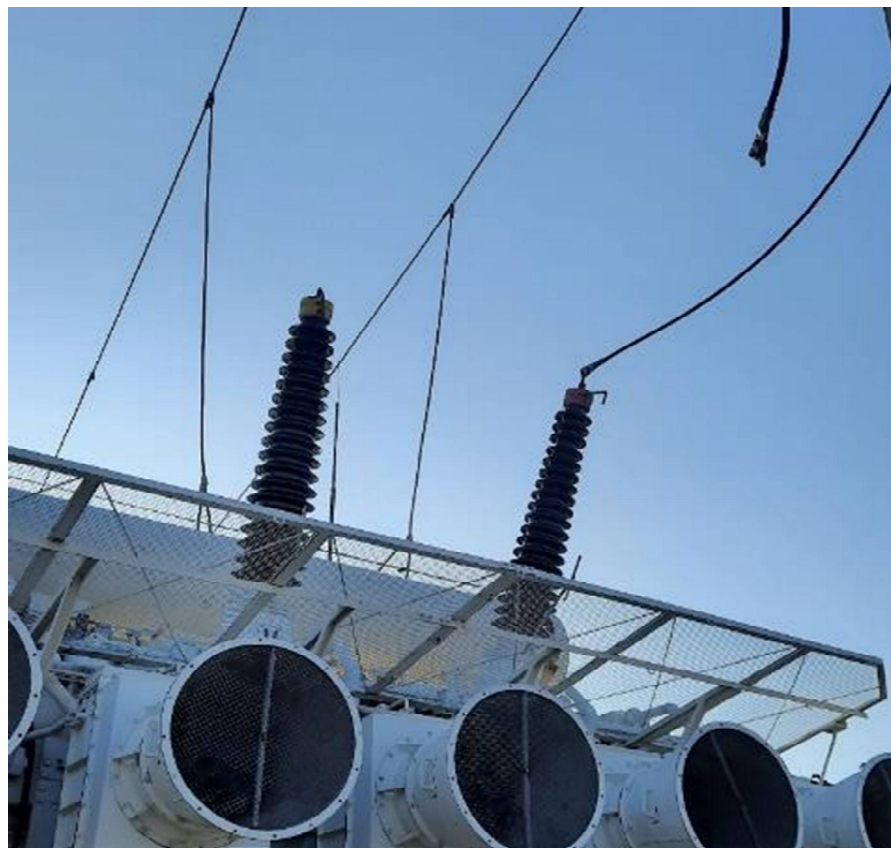
- trafó átvezetőjének a sodronyhoz csatlakozó szerelvénye eltört

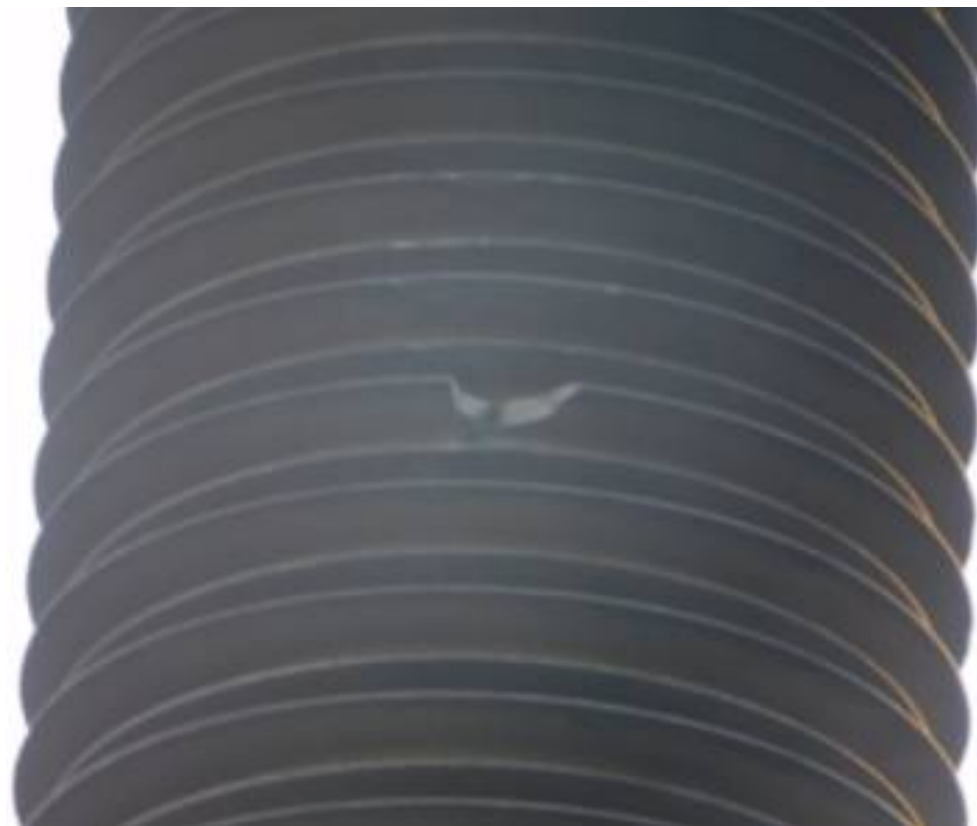
- A mellette lévő fázis kompozit szigetelőjét egy repülő, égő darab megsértette (gyártó szerint javítható)

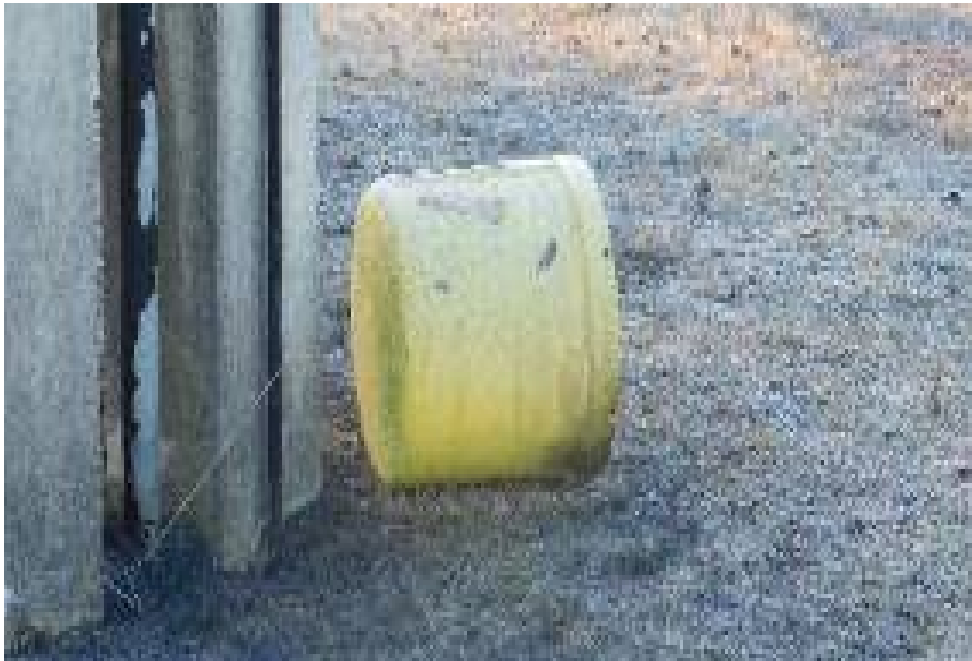
- mérőváltó sapkája és a tágulómembrán (öntvény repedést nem akadályozta meg)

- A lokális, talppontját változtató ív okozhatta a szekunder feszültség jelalakjának a változásait.
- Az ív **folyamatos gázképződést** eredményezett, aminek hatására a zárt olajtér nyomása folyamatosan emelkedett, és a tágulómembrán folyamatos tágulásával idővel a védősapka leszakadásához vezetett.

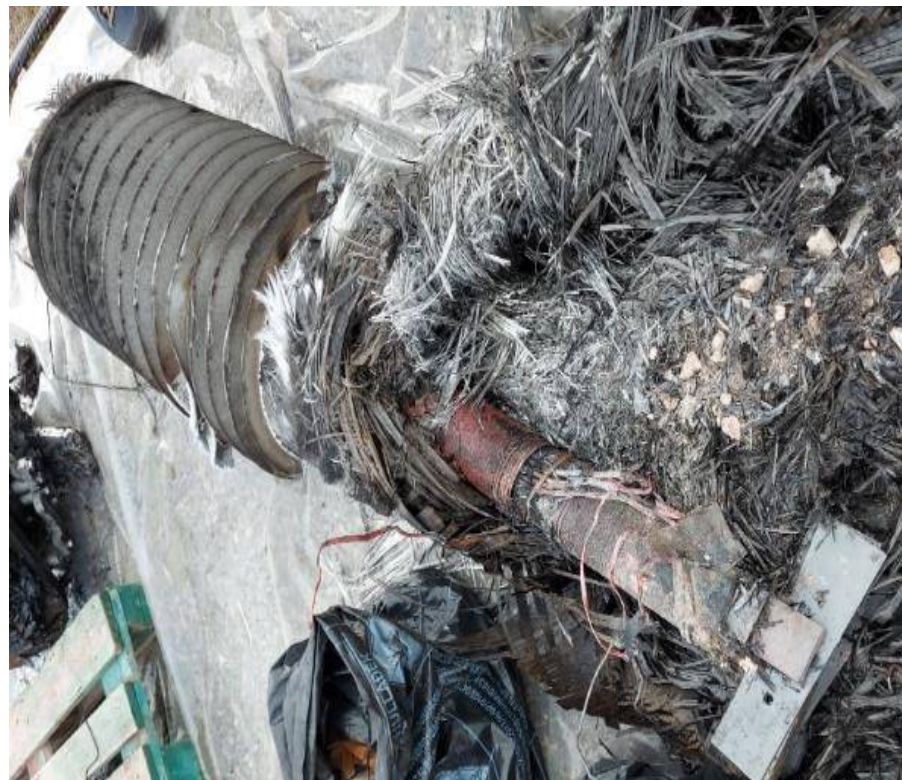
➤ Legjobban égett rész

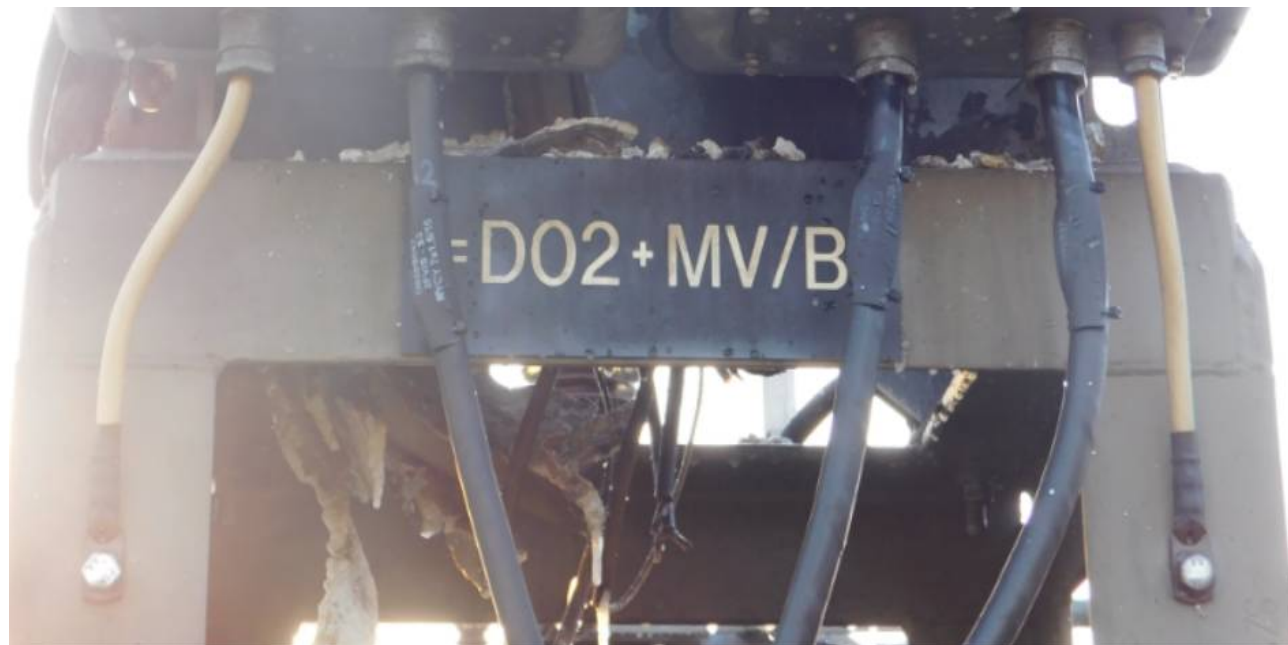
- Alul a csavarokat leszakította, a zárófedelelet meghajlította

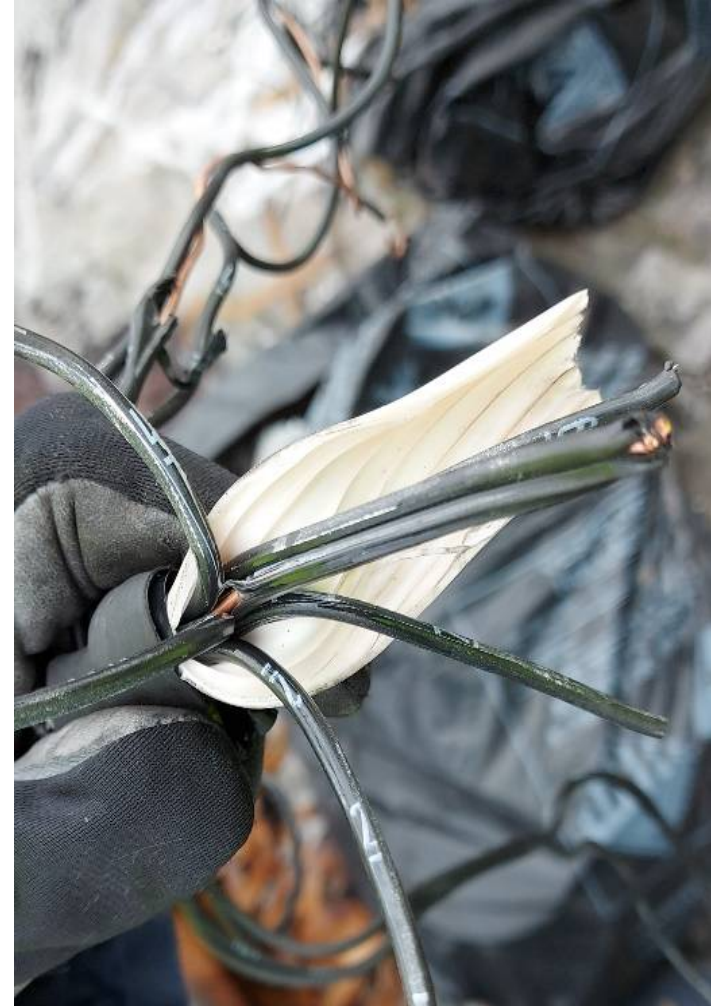
- Az áramváltó 2. magján lévő szekunder kábelre nagy feszültség kerülhetett
 - a szekrényig megolvadt rajta a szigetelés
 - a szekrényben a sorkapocs a földsínhez áthúzott.
 - az AZT meghibásodott
 - a DTML feszültségváltó körülmérőkártyája meghibásodott
