# Transzformátor fokozatkapcsoló hiba

## Előzmények

- Transzformátor: KÖF/KÖF, Yy kapcsolású
- Korábban hibagáz képződés miatt kivették üzemből
- Transzformátor fokozatkapcsoló javítást követően hosszabb ideig tartalék volt
- Transzformátor cserét követően mérések jók voltak
- Korszerű digitális védelmek még is hibára utaló eredményeket rögzítettek

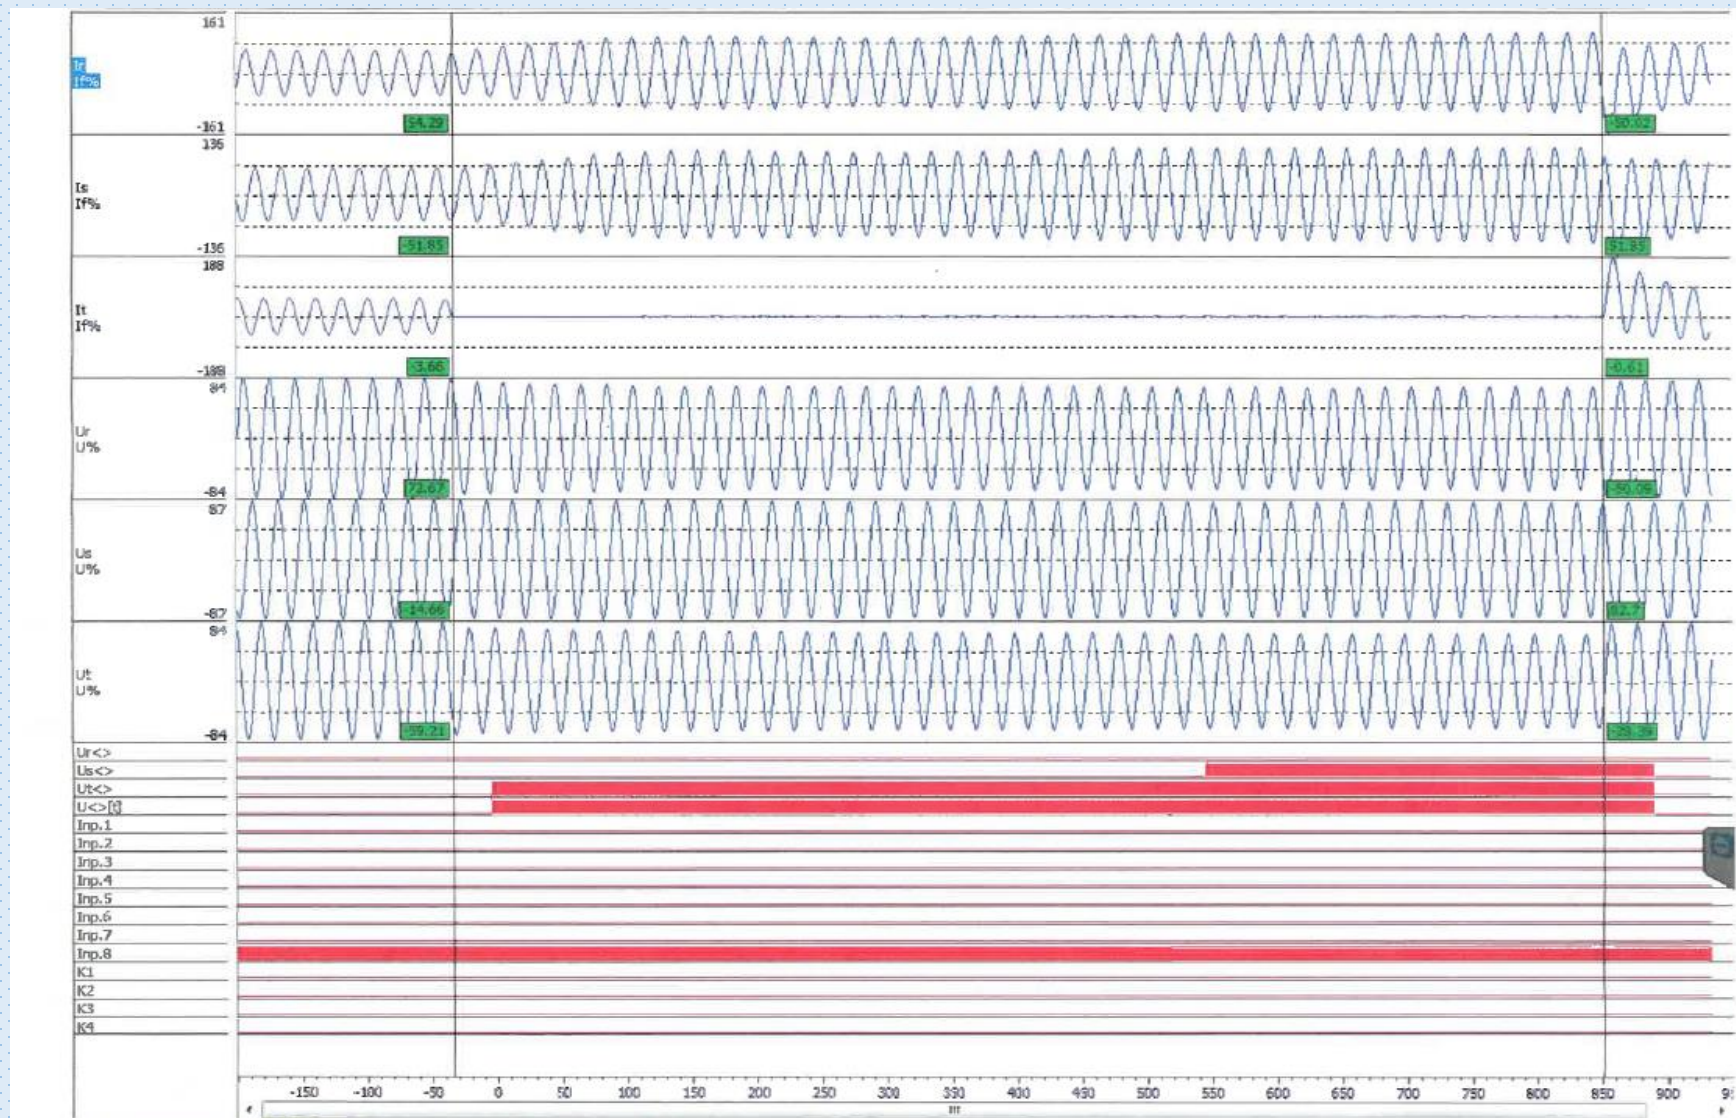
A zavarító az alábbiakat rögzítette a fokozatkapcsoló átkapcsolása során.

A T fázisban kb. 880 ms-ig nem folyik áram.

Az érzékenyebb berendezések védelmei lekapcsoltak

Megjegyzés: 10 átkapcsolásból 8x ugyanez lett rögzítve

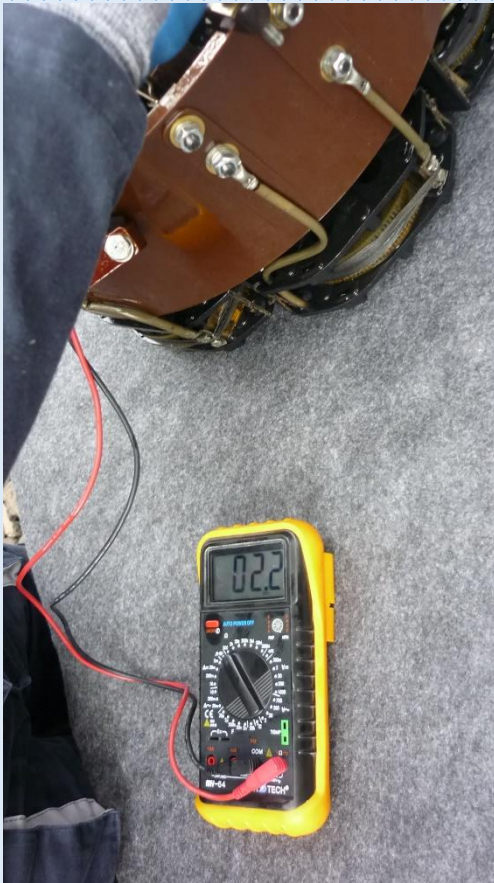
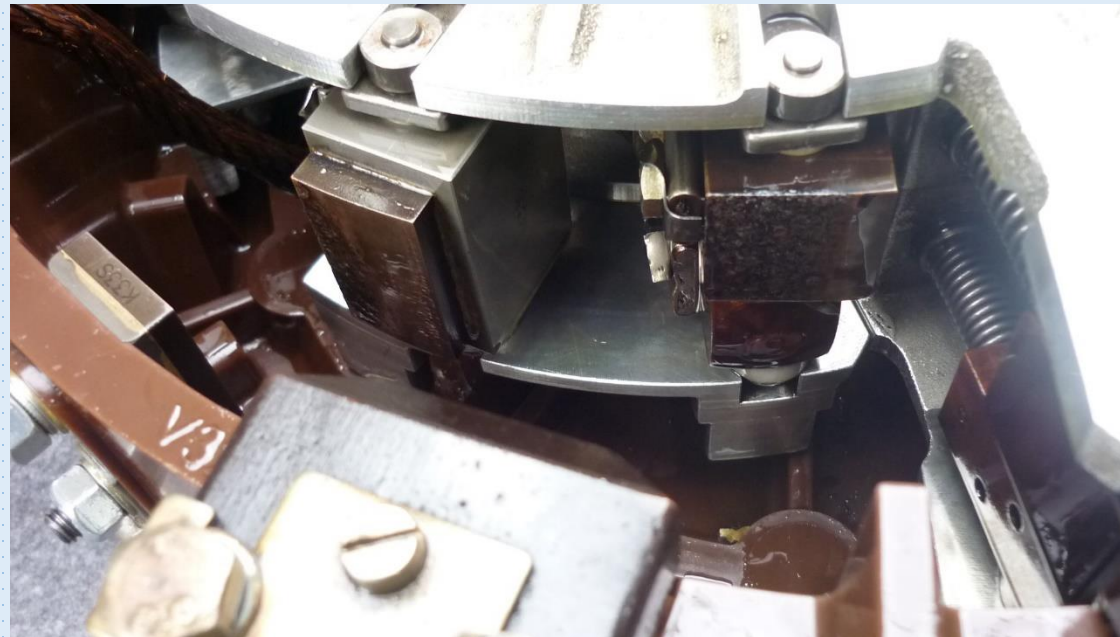
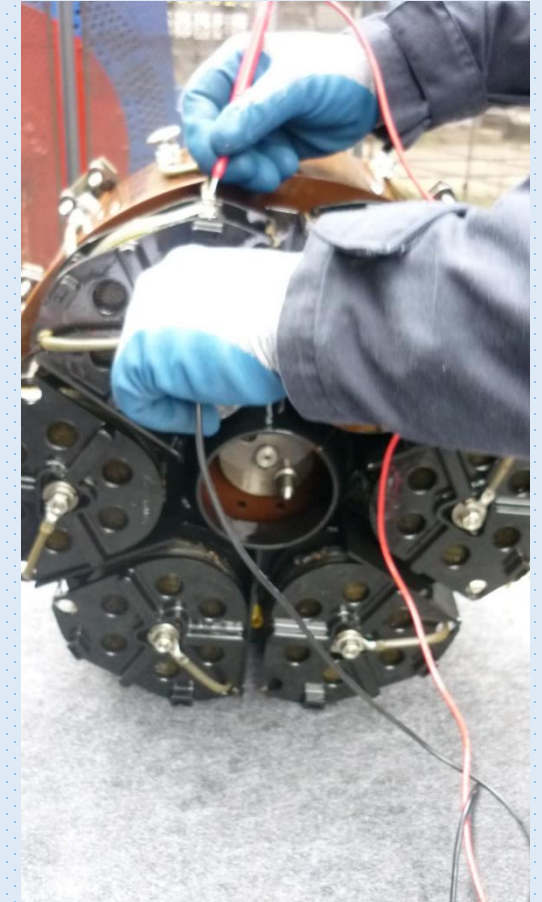
A hiba feltárása a terhelés kapcsoló ellenőrzésével kezdődött.  
Mivel nincs kivezetett csillagpont, a szokásos MT3 átkapcsolási mérés nem működik.

Rendellenesség nem volt tapasztalható

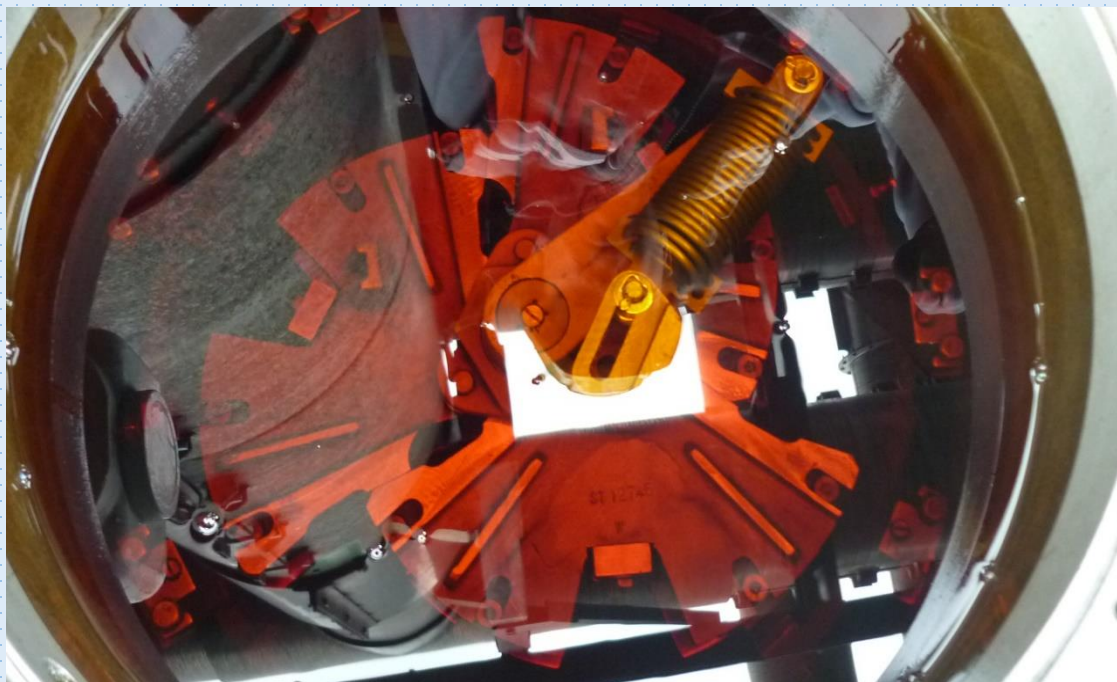
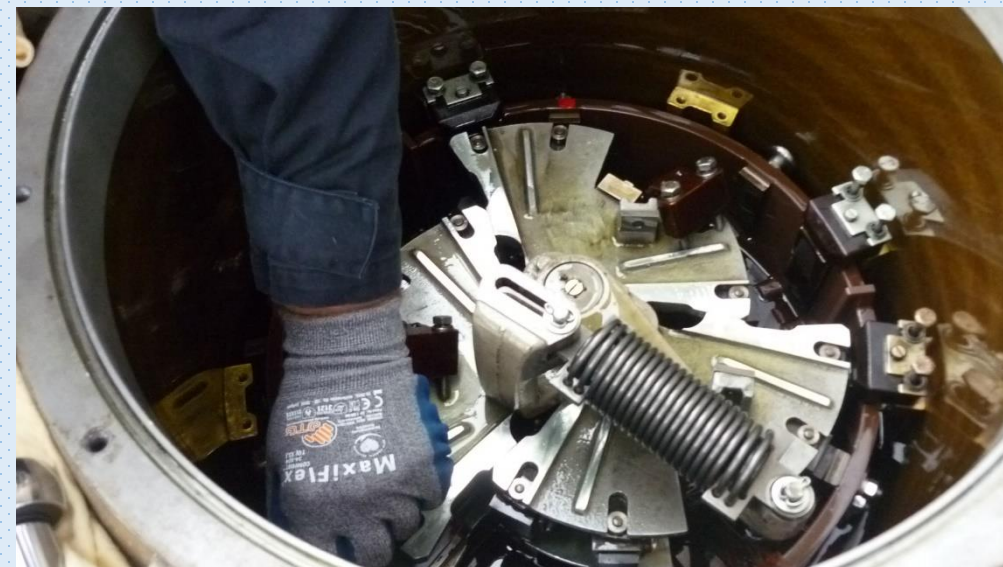
Működés ellenőrzés

Rendellenesség nem volt tapasztalható

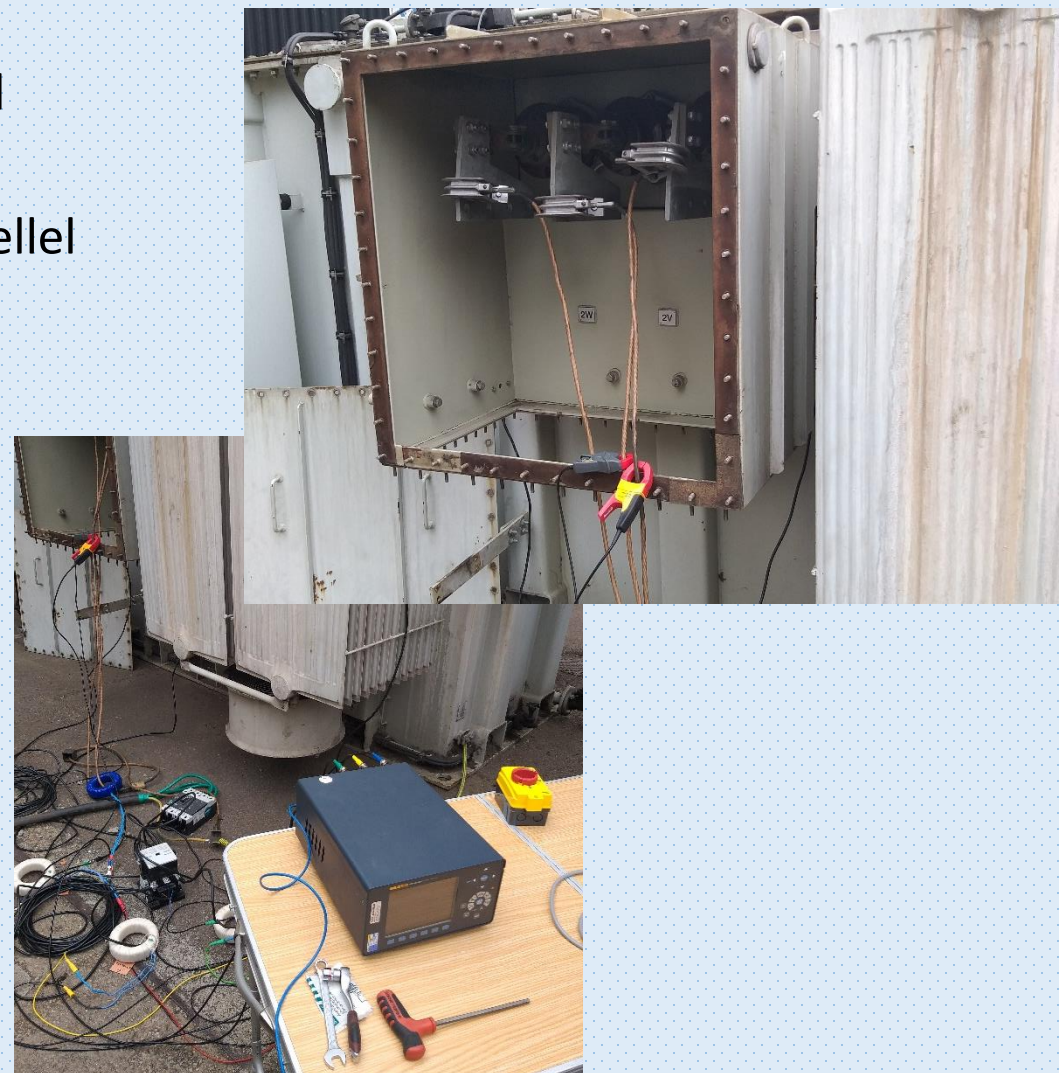
Rövidzárási mérés, mérési elrendezés:

- A transzformátor 6.6kV-os oldalát egy földelő rövidzáróval rövidre zártuk és a transzformátor tankhoz földeltük.
- Az erőmű egy 400V 160A-es leágazásról kb. 50 méter kábellel biztosított táplálást.
- A 400V három fázisú feszültséget egy megszakítón és mágneskapcsolón keresztül vezettük a transzformátor 15.75kV-os kapcsaira.
- Áramváltókat tettünk a 15.75kV-os és a 6.6kV-os oldal vezetőkeire is.

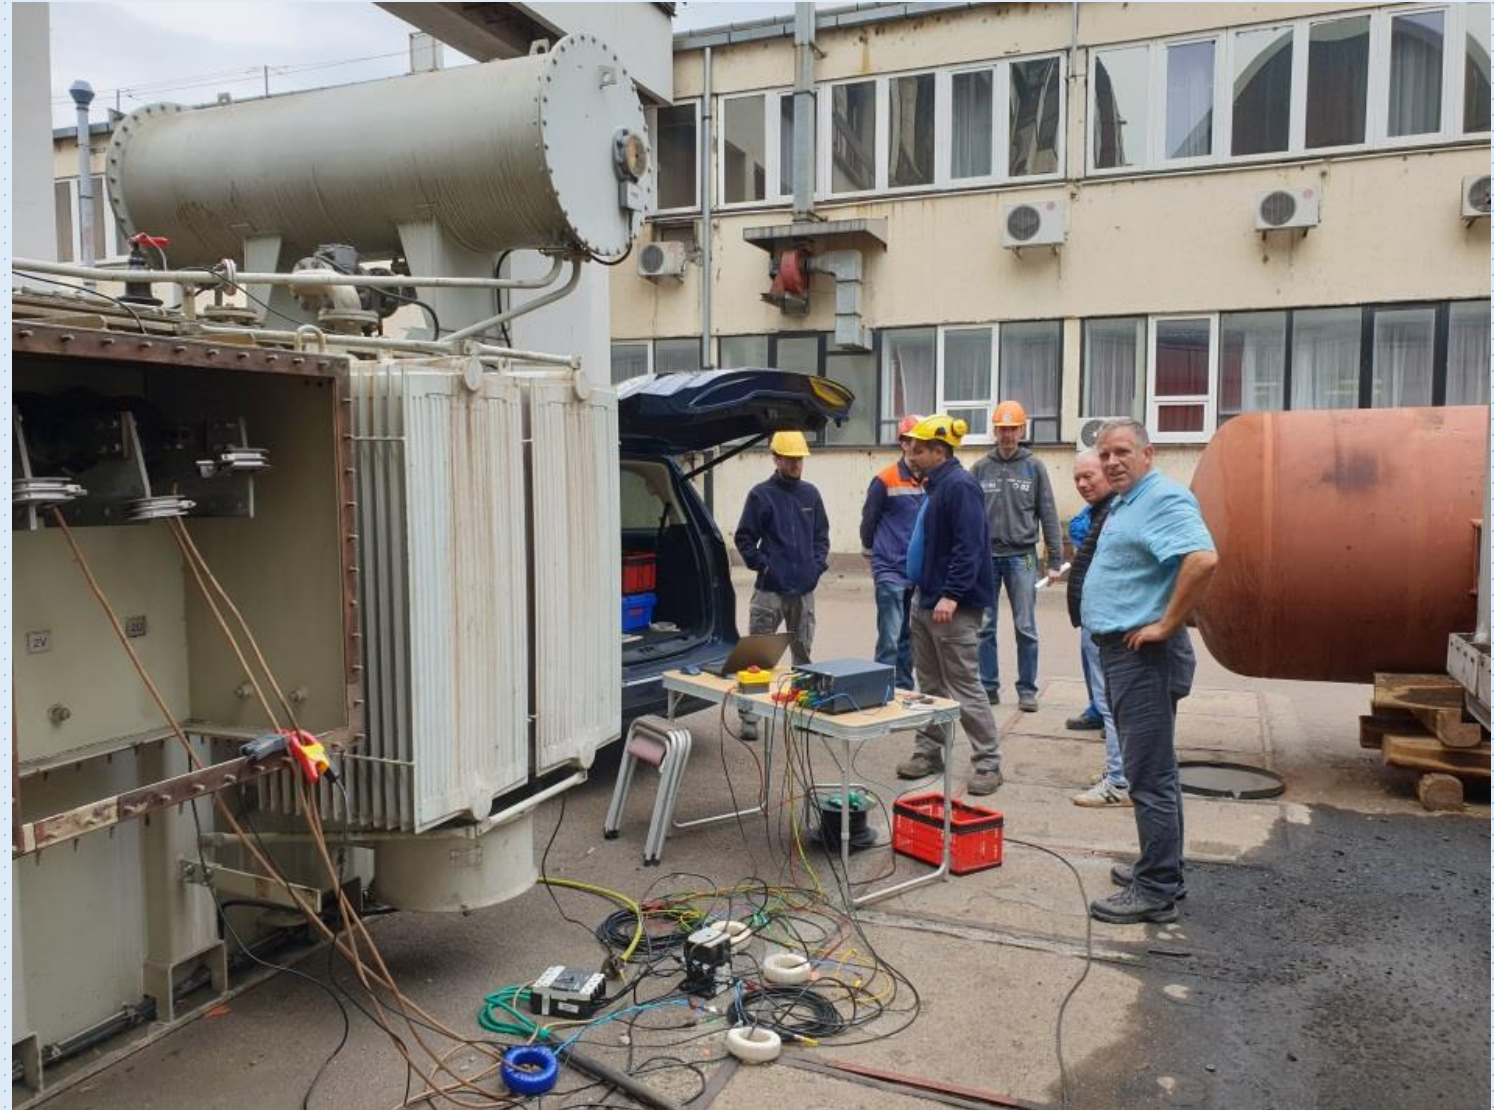
## A mérés menete:

- A 400V-os tápot bekapcsolva kb. 100A áram folyt a tápláló oldalon.
- Ezután léptettük a fokozatkapcsolót
- Norma 4000 analízátorral mértük a 6db áramváltó jelét, és rögzítettük az átkapcsolások alatt.

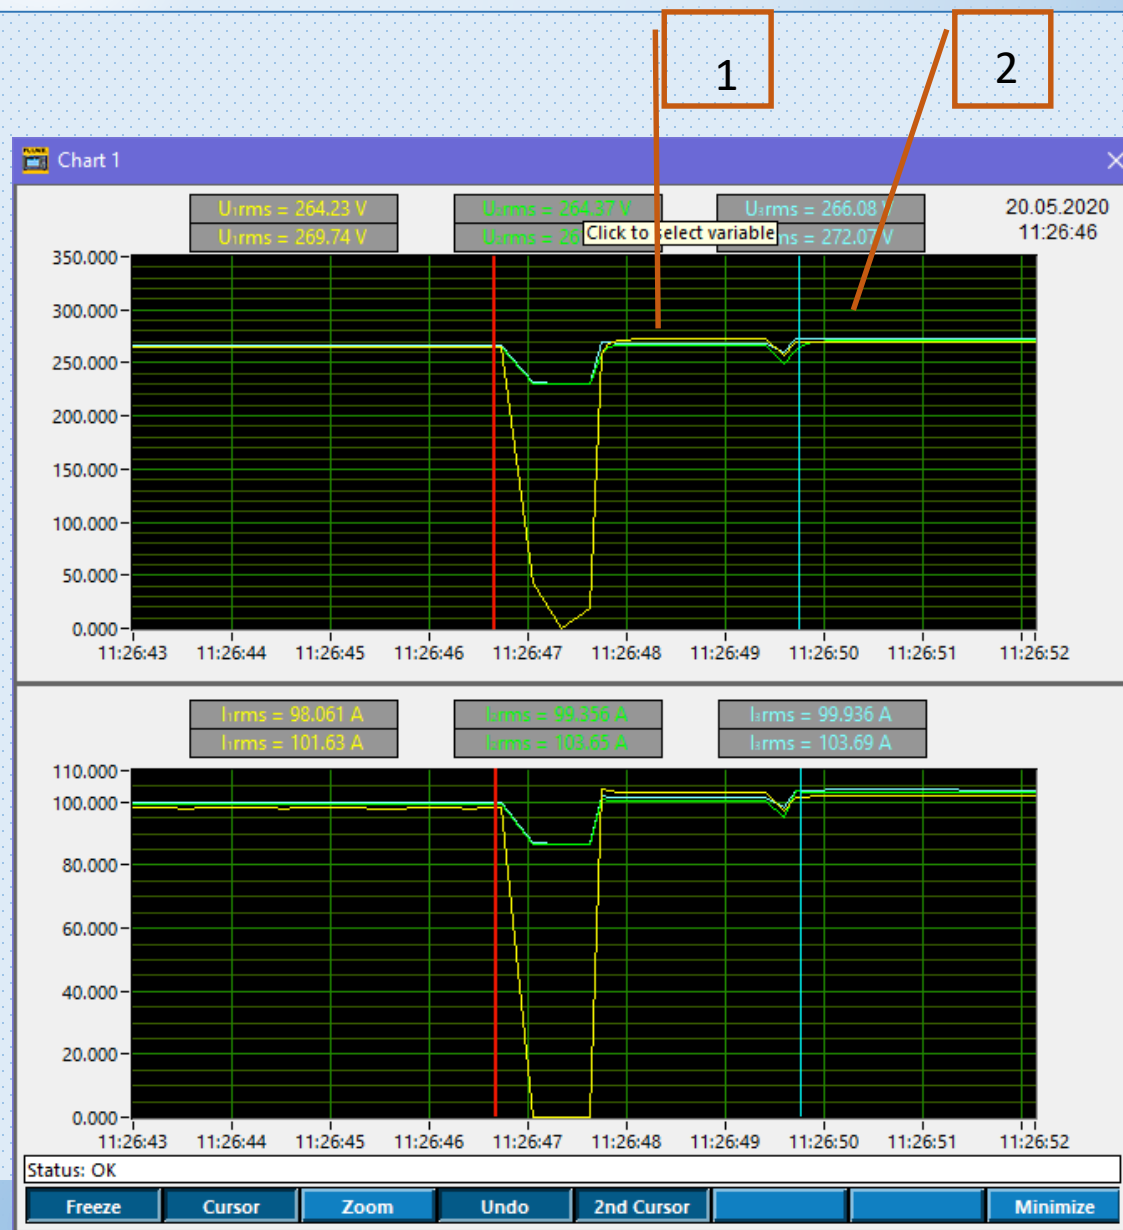
Eredmények:

A mérésből megállapítható volt, hogy a terhelés átkapcsolás előtt megszakad a kör [1], majd később a terhelés kapcsoló működése is látható [2].

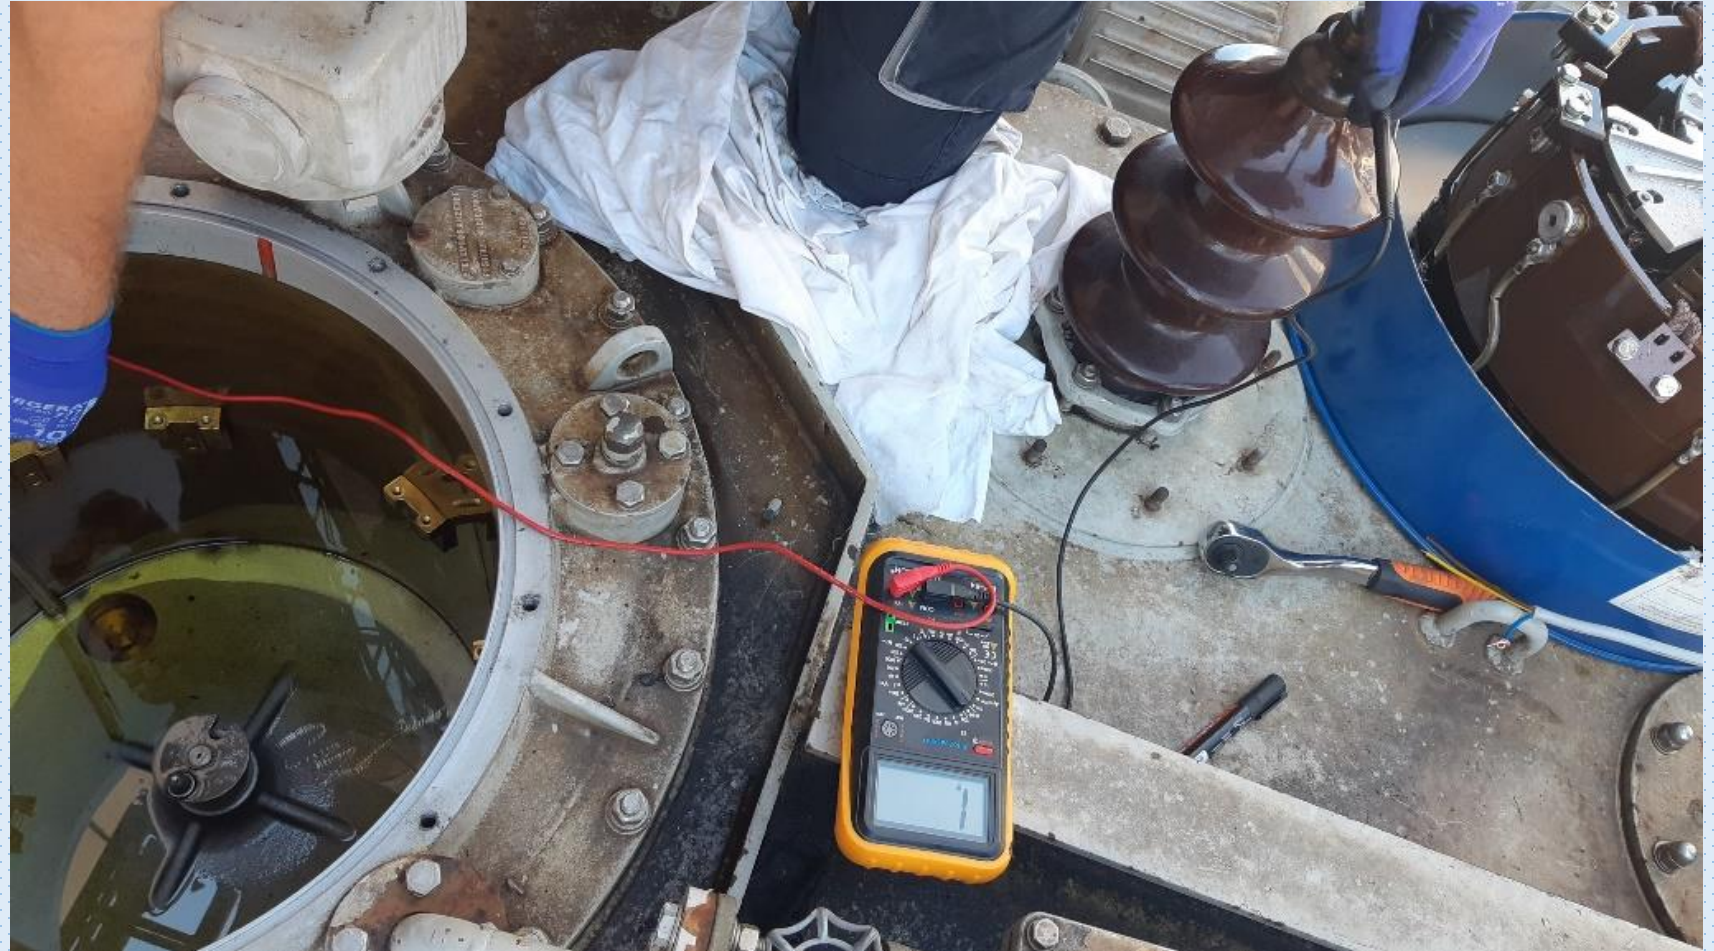
A terhelés kapcsoló  
kivezetésein vissza lehetet  
ellenőrizni a mérési  
eredményeket.

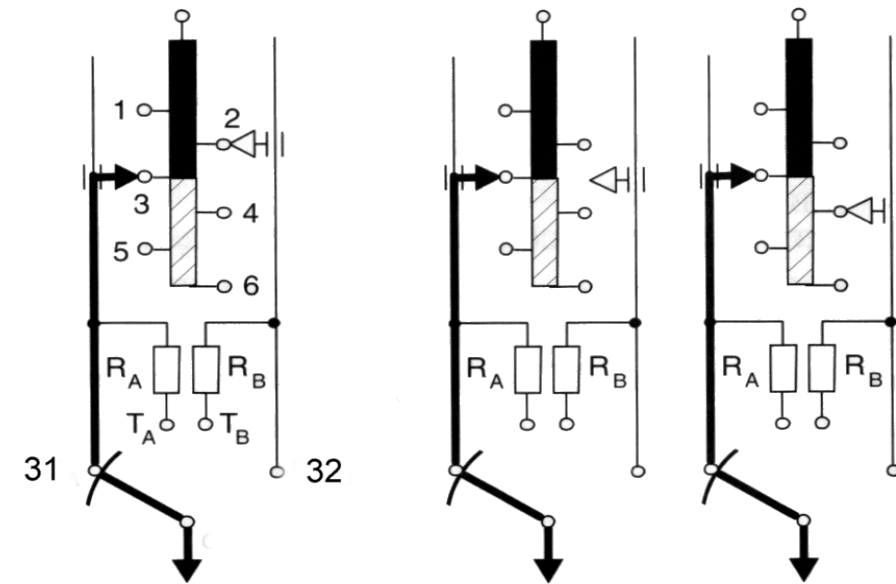
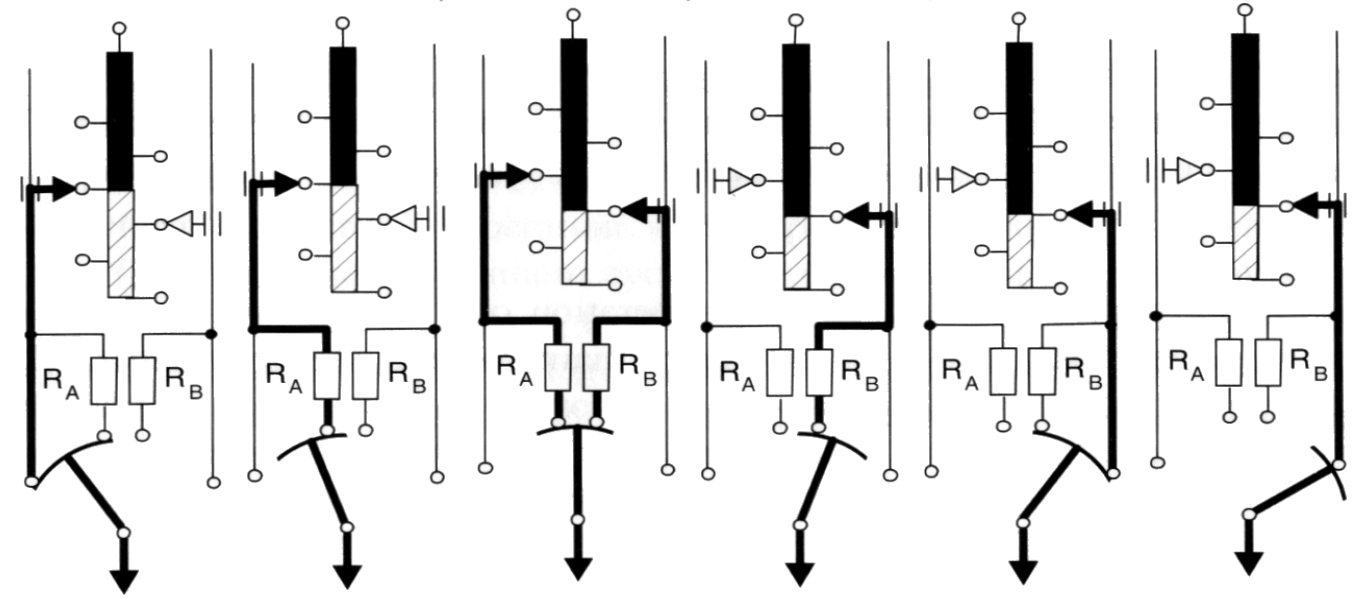
Az átkapcsoló működése:

Az ábrán követhetők a fokozatkapcsoló átkapcsolás működési fázisai

Látható, hogy először az előválasztó kezd működni (a,b,c)

A terhelés kapcsoló csak ezután indul (d....i)

Következtetés:

A teljes átkapcsolási folyamat során rövid időre történő áramkör megszakadás alapján megállapítható, hogy a hiba az előválasztó működéséhez köthető.

Mivel az előválasztó az összeszerelt transzformátoron nem hozzáférhető mindenképpen az aktív rész kiemelése szükséges!

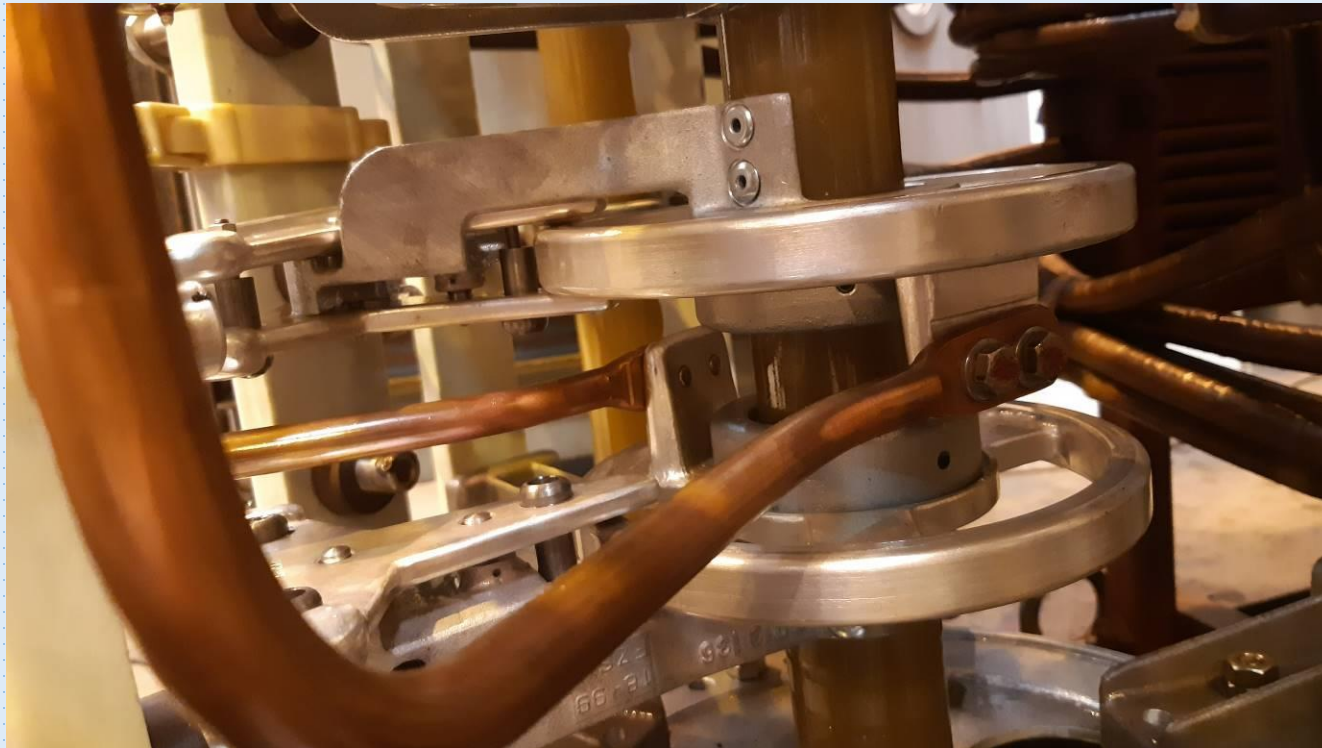
A W32 és W31 kötések fel voltak cserélve

Gyártás során történt elkötetést dinamikus ellenállás méréssel lehetet volna mérni, de előírás nincs rá.

Kivezetett Y pont hiányában nehézkes a detektálás

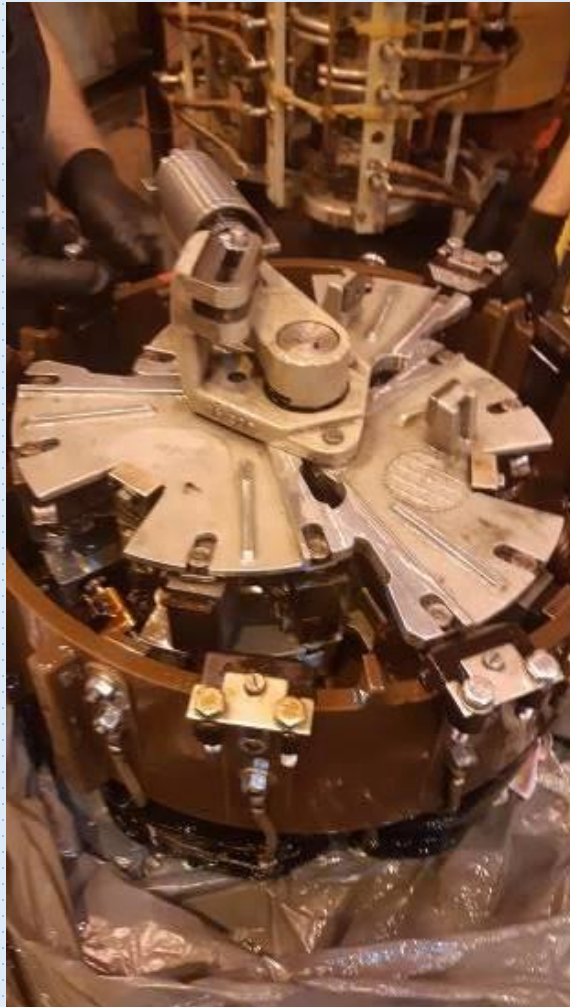
Teljesítménykapcsoló betét ellenőrzése
