# *Egy megszakító robbanás – és ami mögötté van*

XXII. Szigetelésdiagnosztikai Konferencia, Bükkfürdő  
*Lakatos Gábor*

2024.04.24

# Az esemény – 2023.03.27

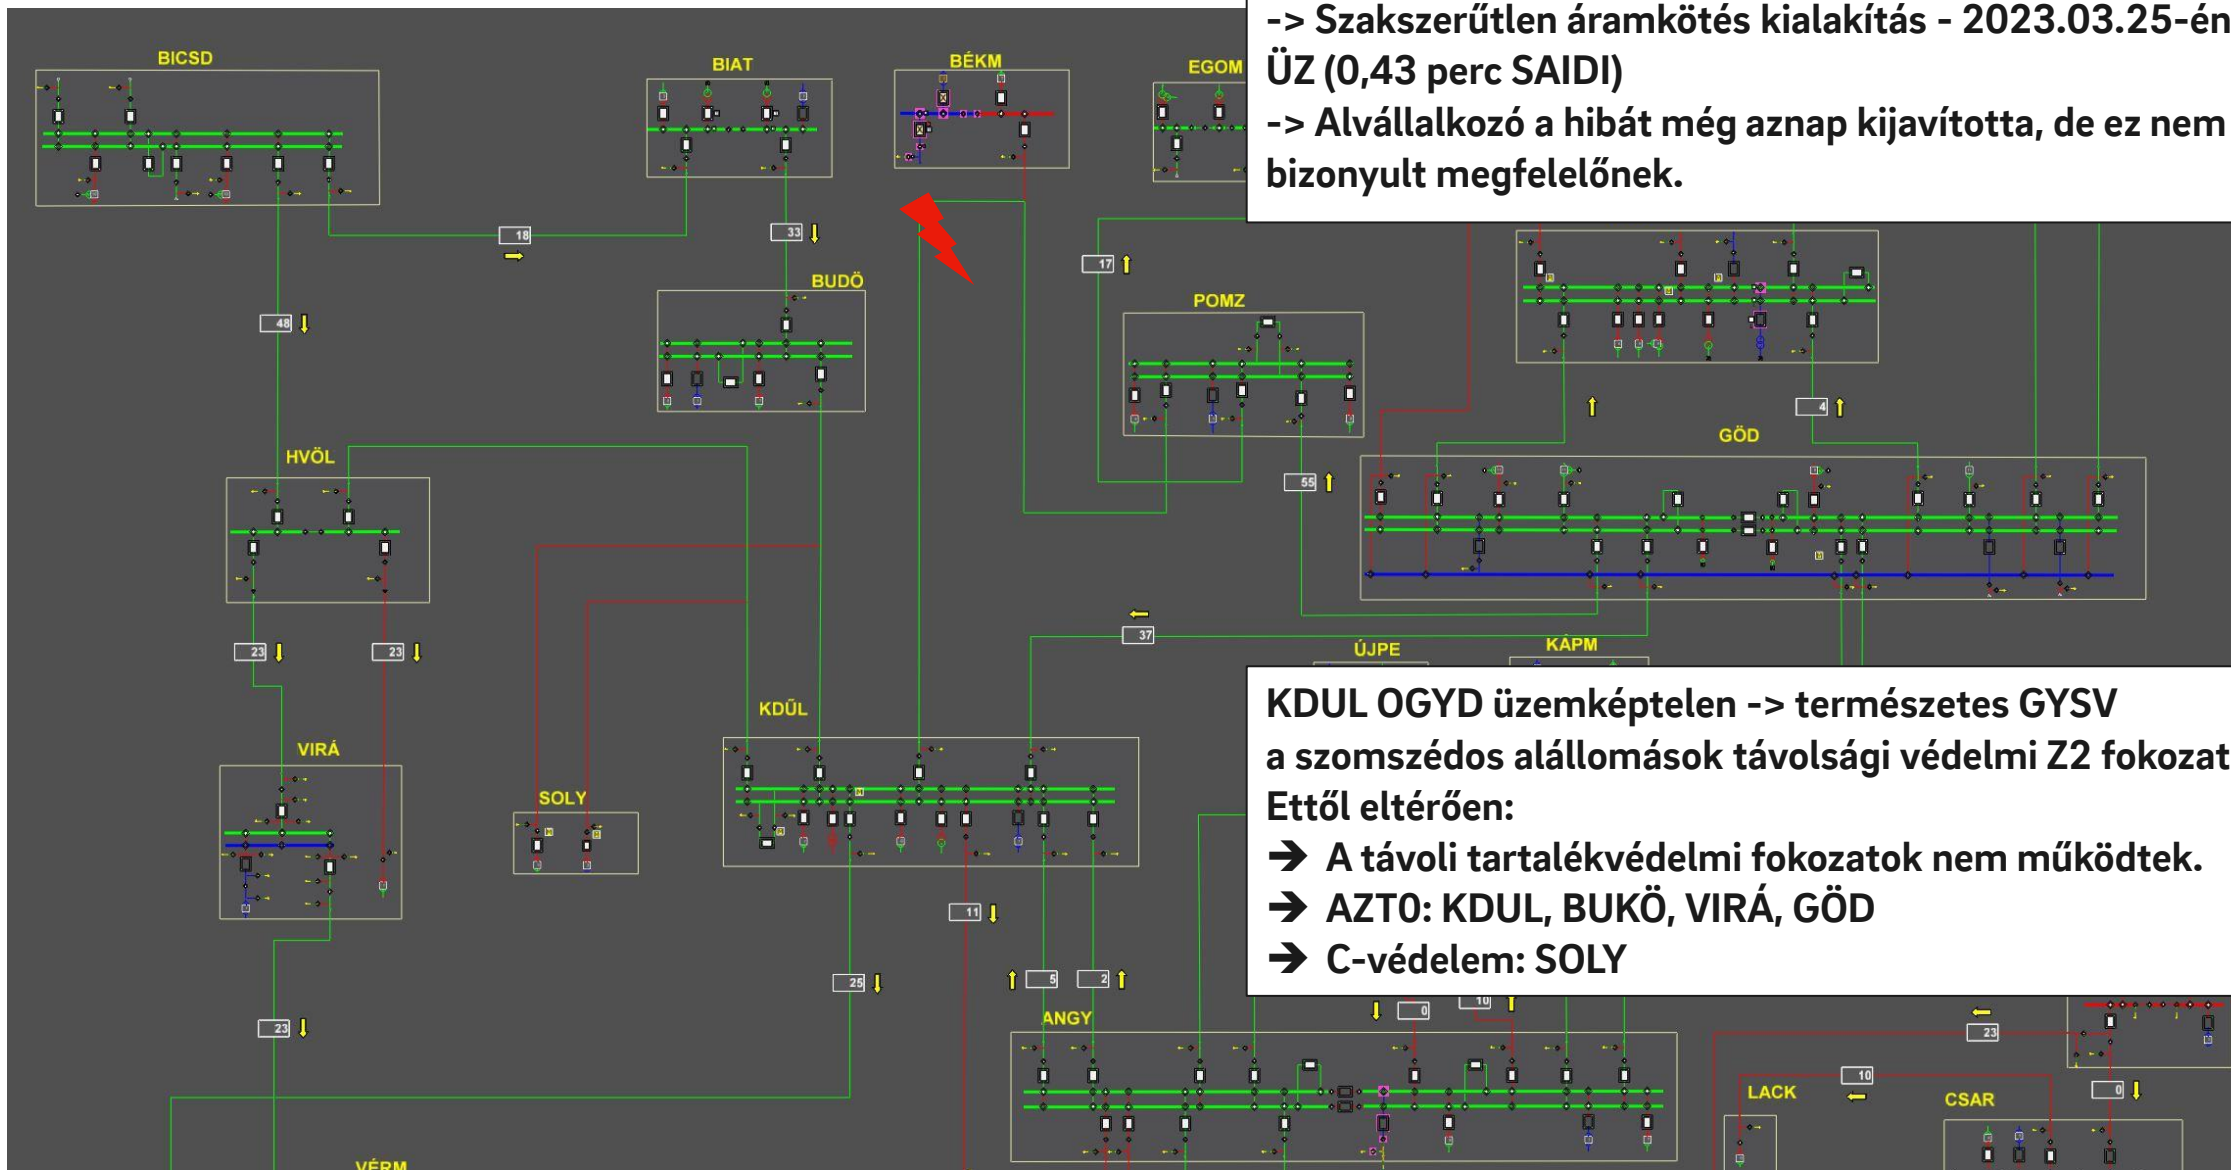
## BÉKM alállomási REKO

- > KDUL-POMZ-T BÉKM ideiglenes tv. alakzat
- > Szakszerűtlen áramkötés kialakítás - 2023.03.25-én két ÜZ (0,43 perc SAIDI)
- > Alvállalkozó a hibát még aznap kijavította, de ez nem bizonyult megfelelőnek.

KDUL OGYD üzemképtelen -> természetes GYSV a szomszédos alállomások távolsági védelmi Z2 fokozataival  
Ettől eltérően:

- ➔ A távoli tartalékvédelmi fokozatok nem működtek.
- ➔ AZTO: KDUL, BUKÖ, VIRÁ, GÖD
- ➔ C-védelem: SOLY

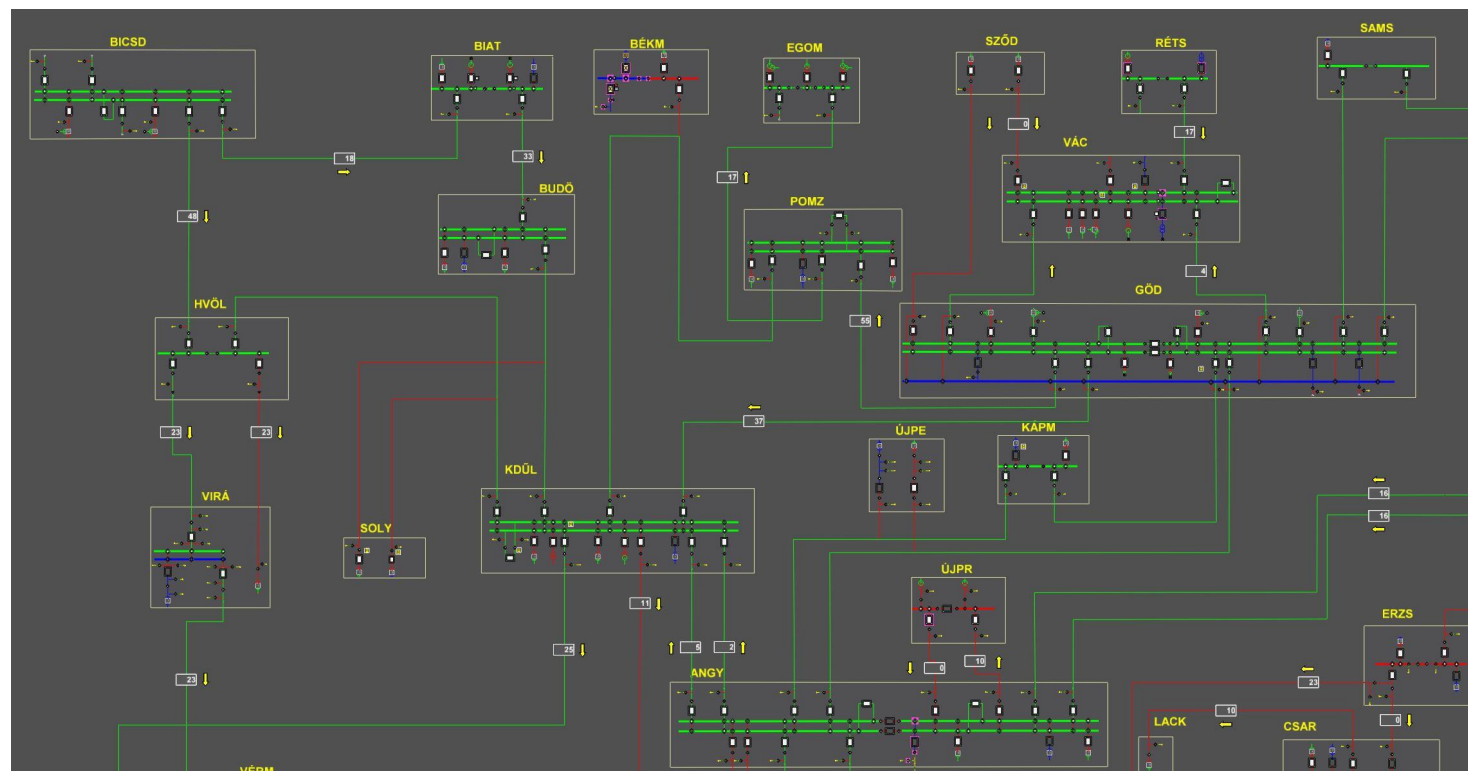
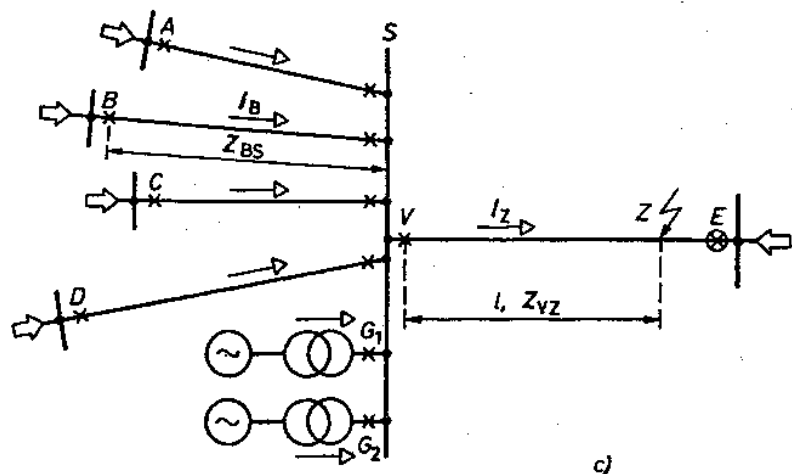
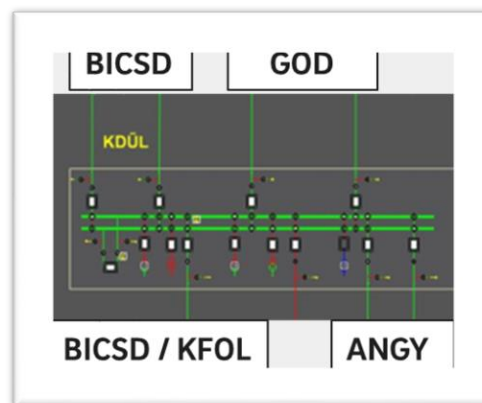
# Betáplálási torzítás hatása

- $I_z = 14 \text{ kA}$
  - $I_{leág \text{ max}} = 3,5 \text{ kA}$
  - $Z_Z(\text{KDÜL-BÉKM})$ -t  $\xi = 4 \dots 10$ -szeresnek érzékelték a távolsági védelmek
  - Pl. ANGY-KDÜL 1 tv távolsági védelme által érzékelt impedancia
- $$Z_e = Z_{\text{ANGY-BÉKM}} + \xi * Z_{\text{KDÜL-BÉKM}}$$
- Mindez távolságban:  $24 \text{ km} + (4 \dots 10) * 7 \text{ km} = 52-94 \text{ km}$

- Megoldás: közeli tartalékvédelem ill. MBV, DE:
- KDÜL: a megszakító mechanikája nem ragadt be, segédérintkezői működtek -> ha üzemképes lett volna a GYSV/MBV, sem működött volna!
- Lehetséges irány: MBV körvezetési indítás zárlati áram feltétellel
