Átvezető szigetelő törés a balassagyarmati kábelgyárban

Eseménytörténet leírása:

2025.12.14.

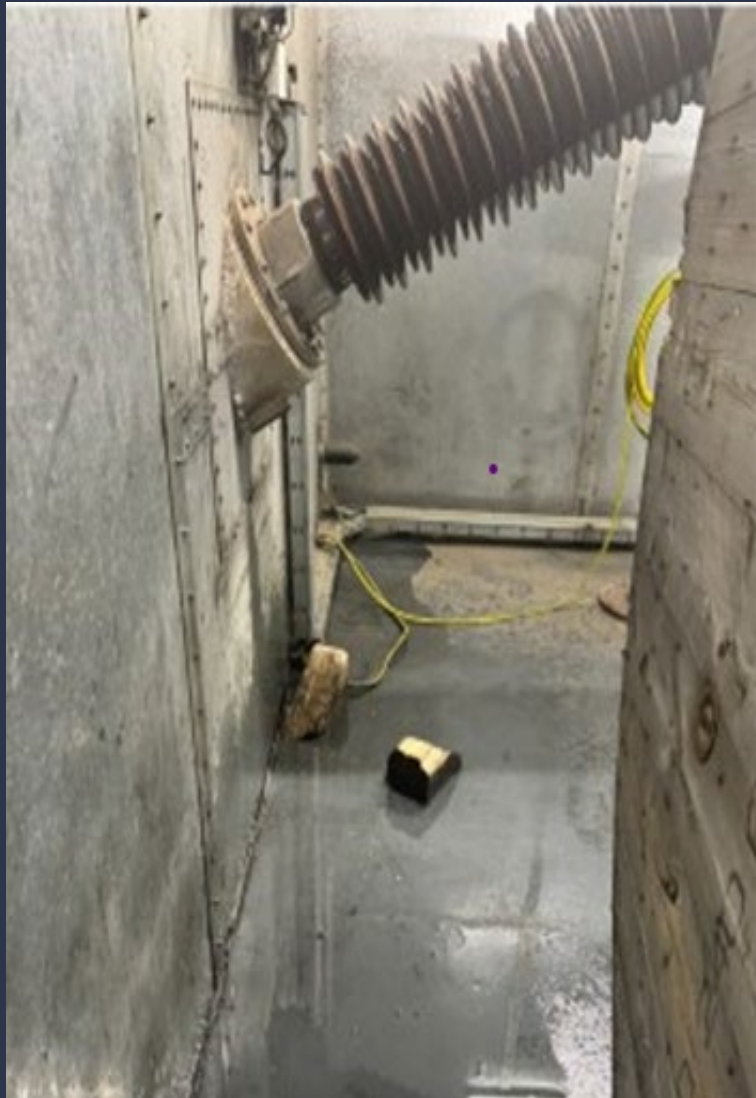
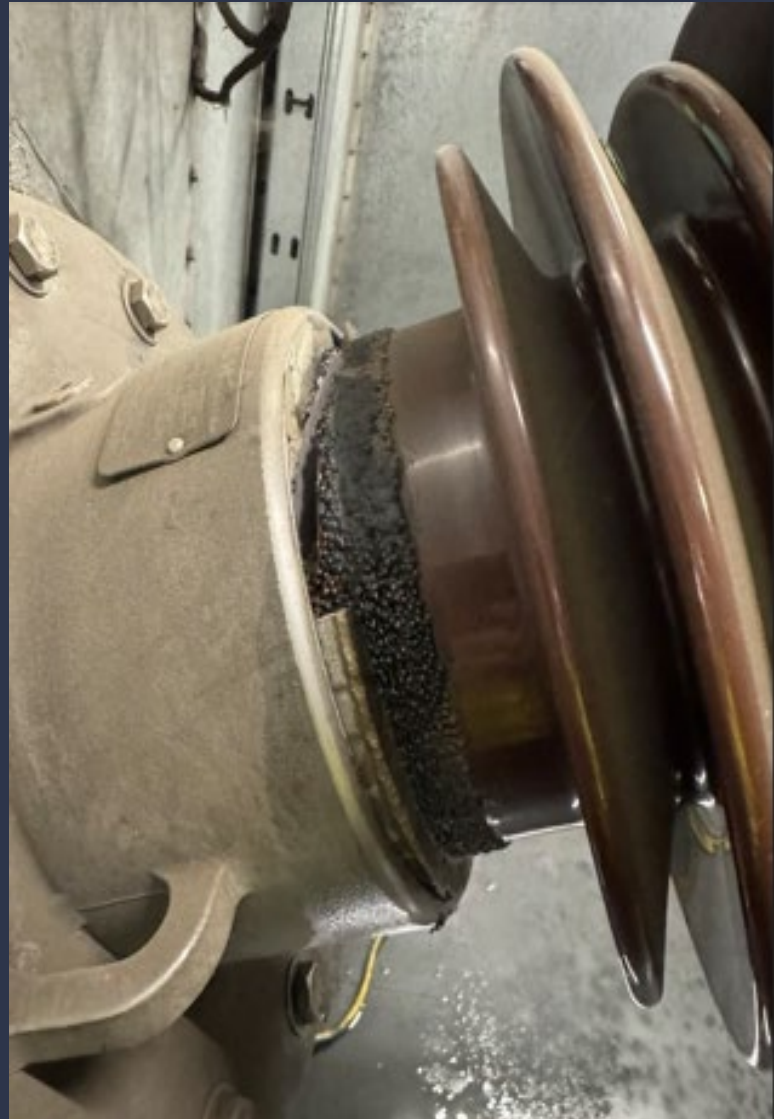
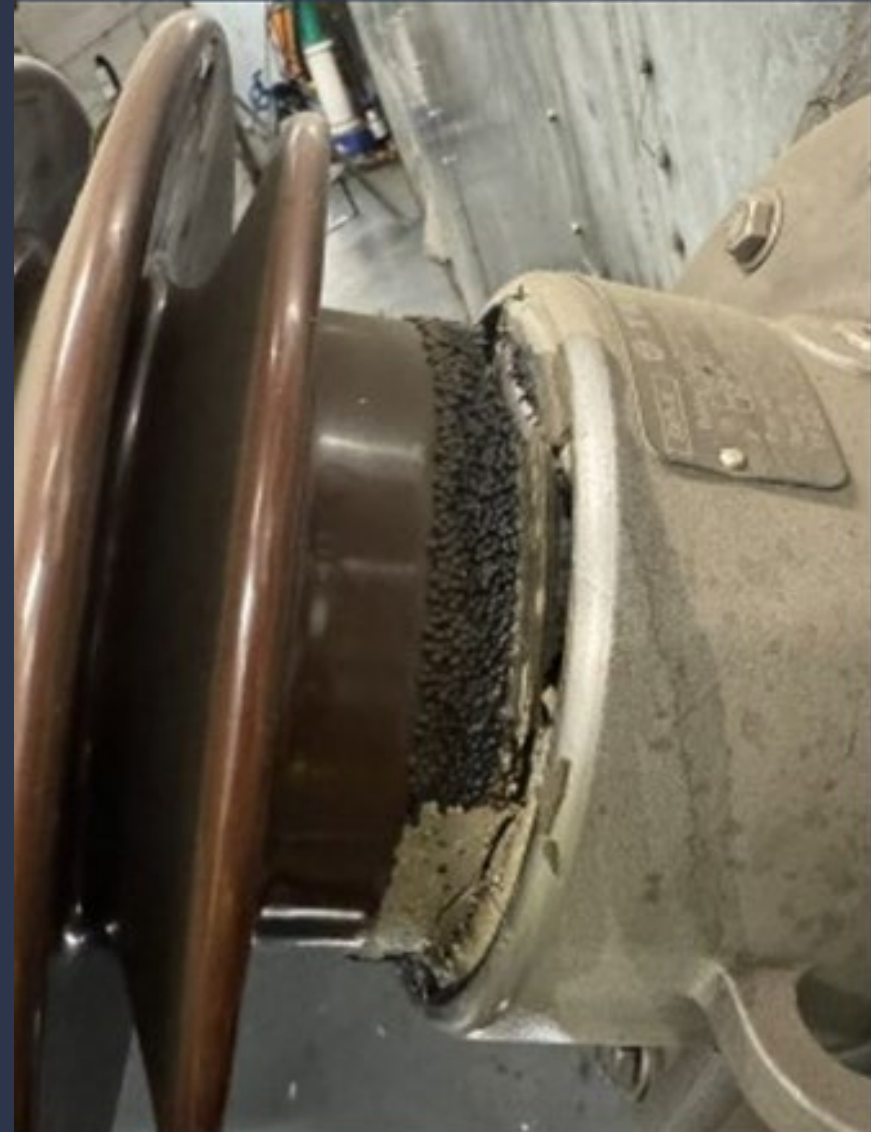
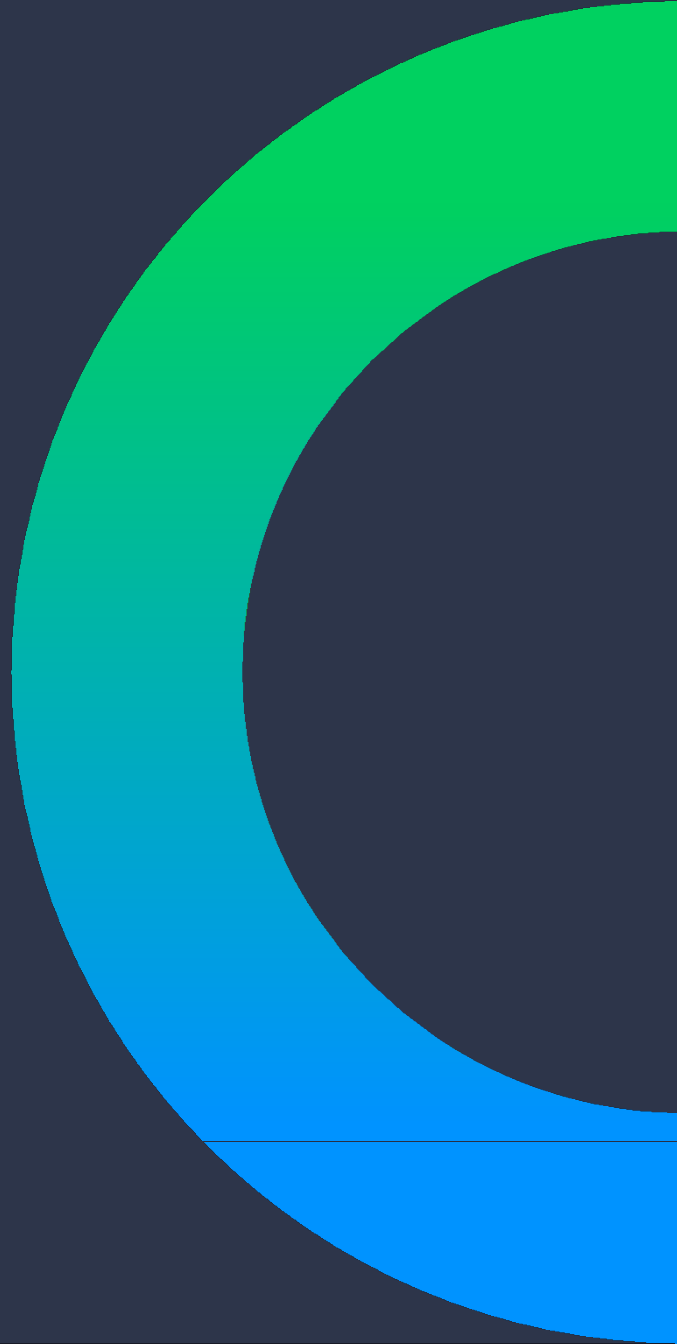
Sérülés képekben

A dob nekigurult a mérőtranszformátorunk átvezető szigetelőjének, ami nyakban eltörött.

Az összes olaj kifolyt belőle, így az működésképtelenné vált.

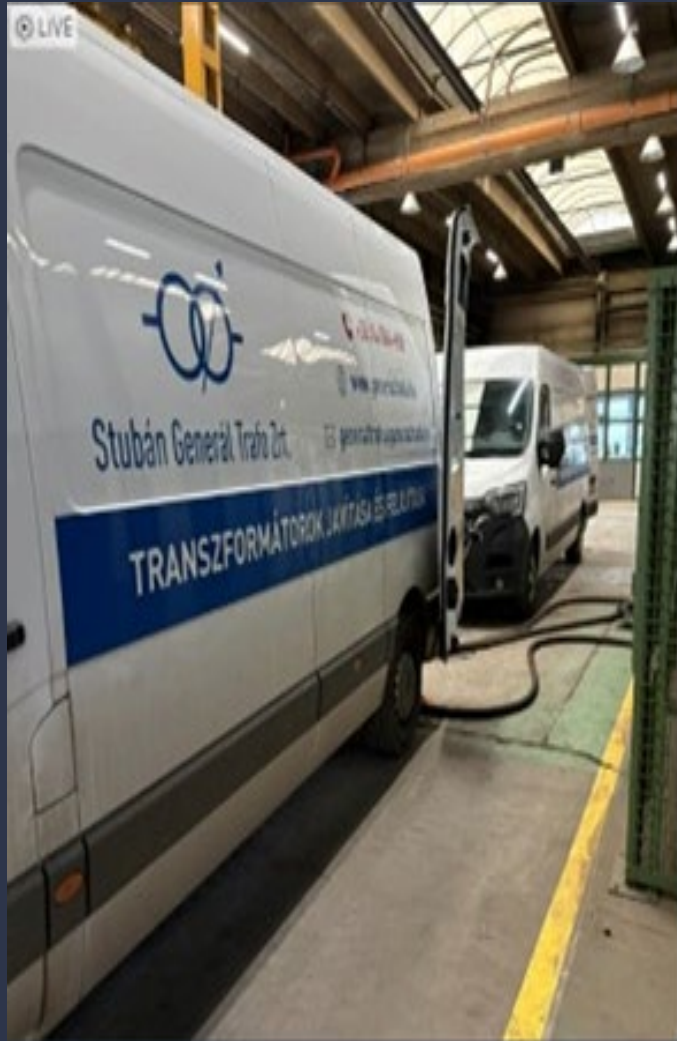
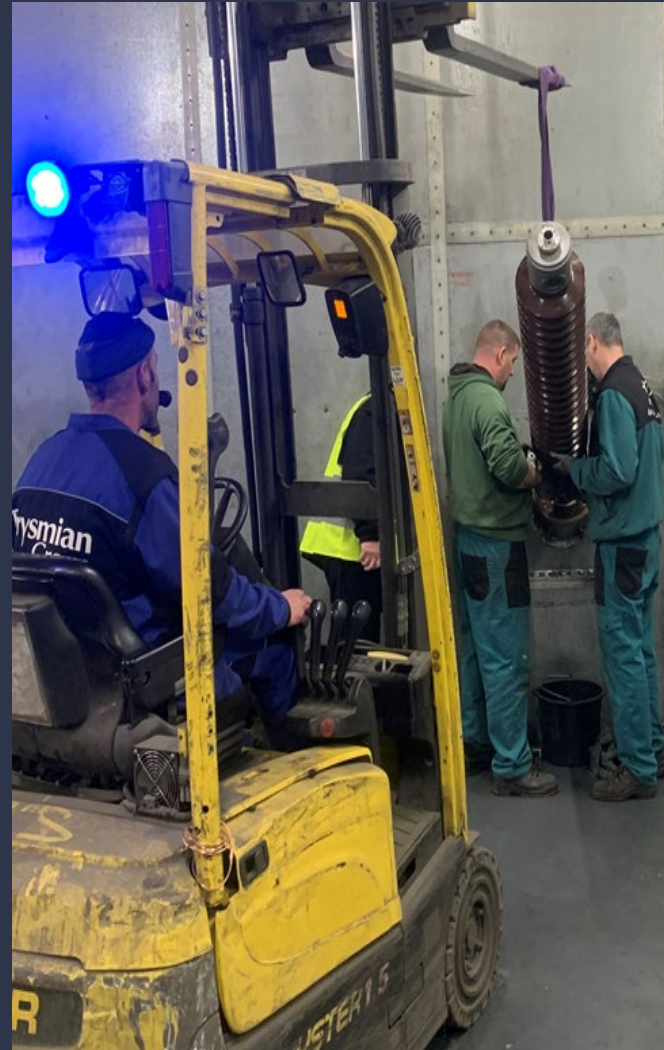
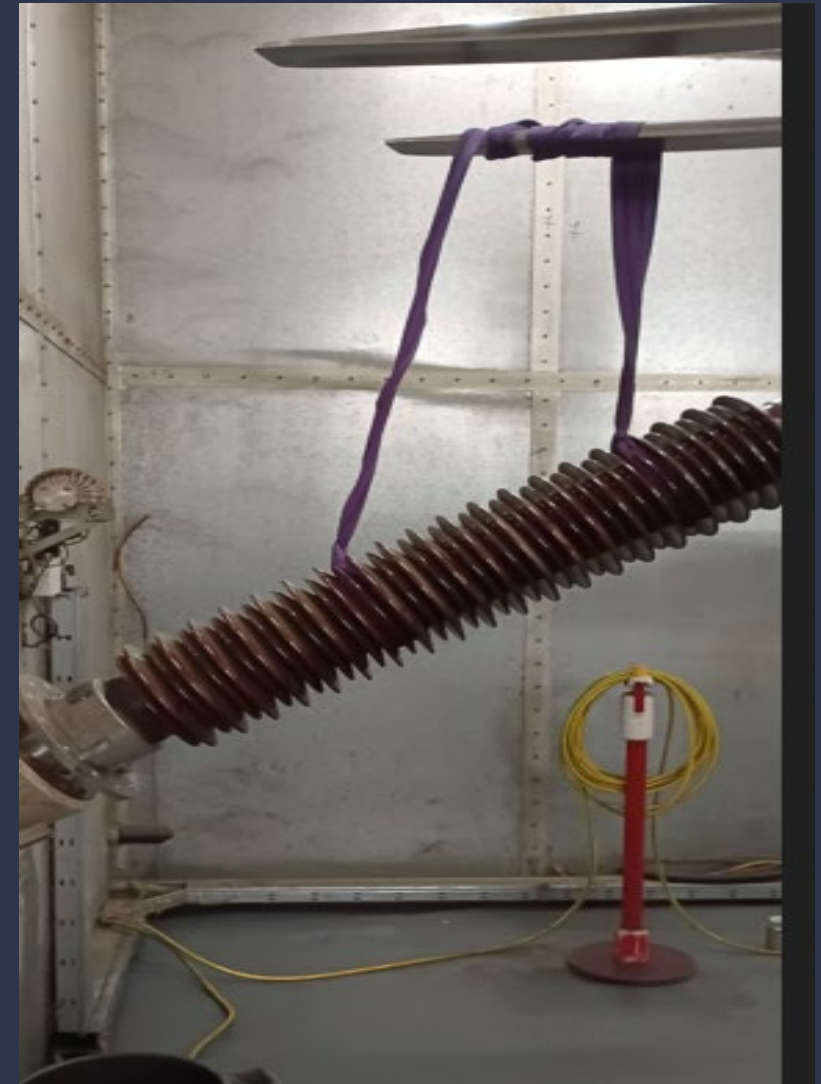
2024. december 17-én a Generál Trafó szakemberei elvégezték az átvezető szigetelő cseréjét

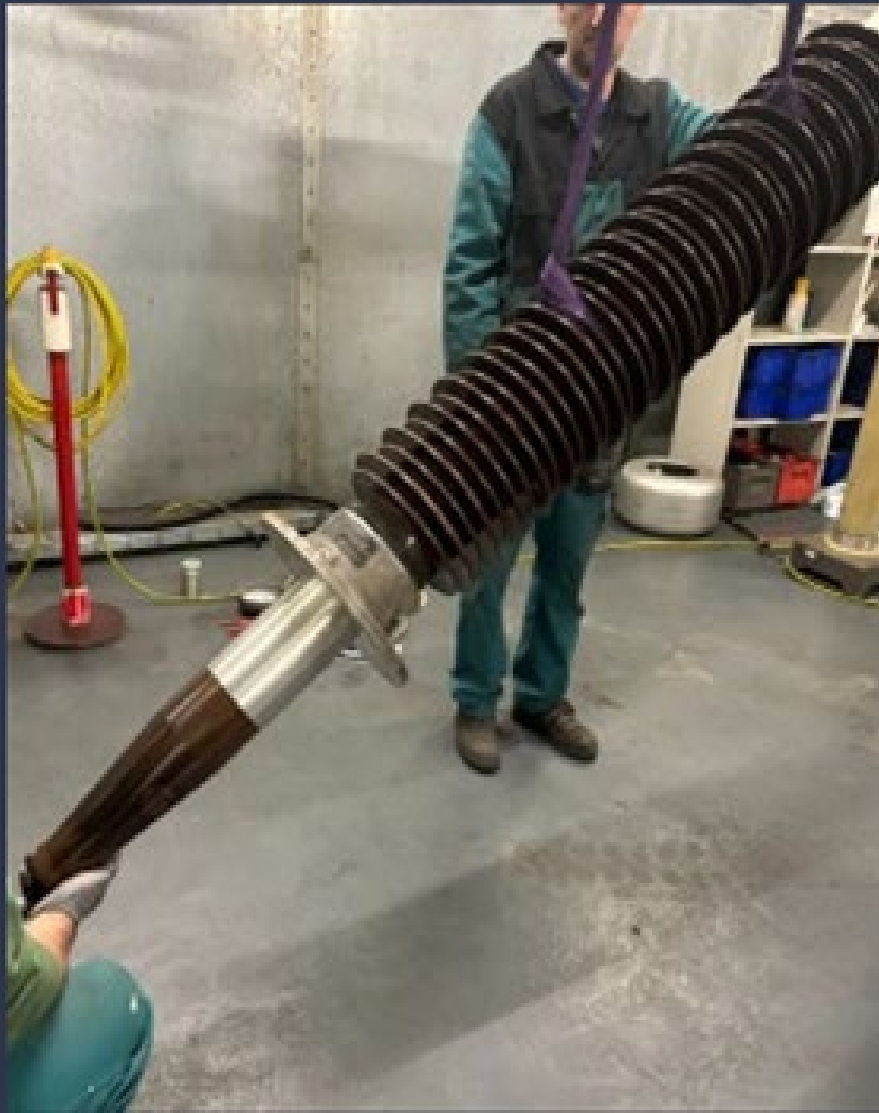
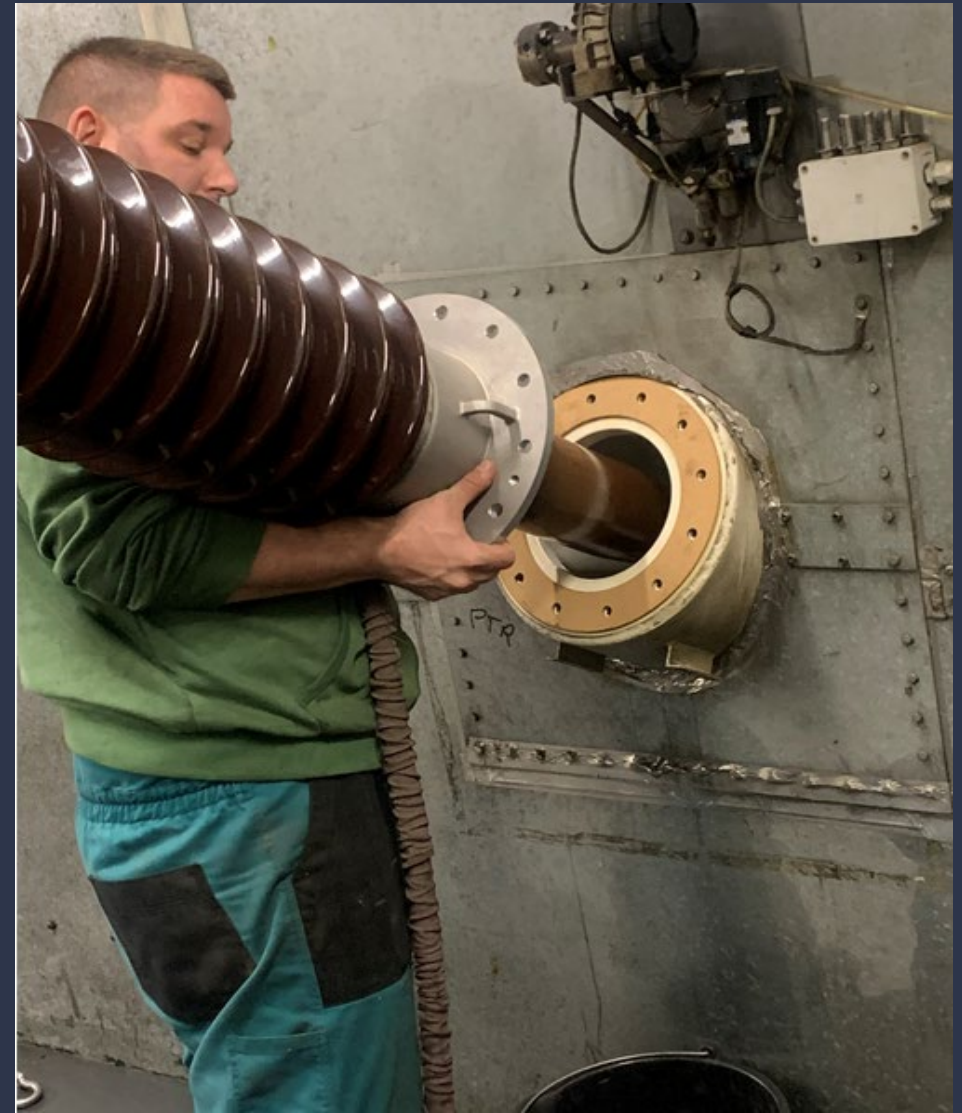
2024. december 17-én a Generál Trafó szakemberei elvégezték az átvezető szigetelő cseréjét

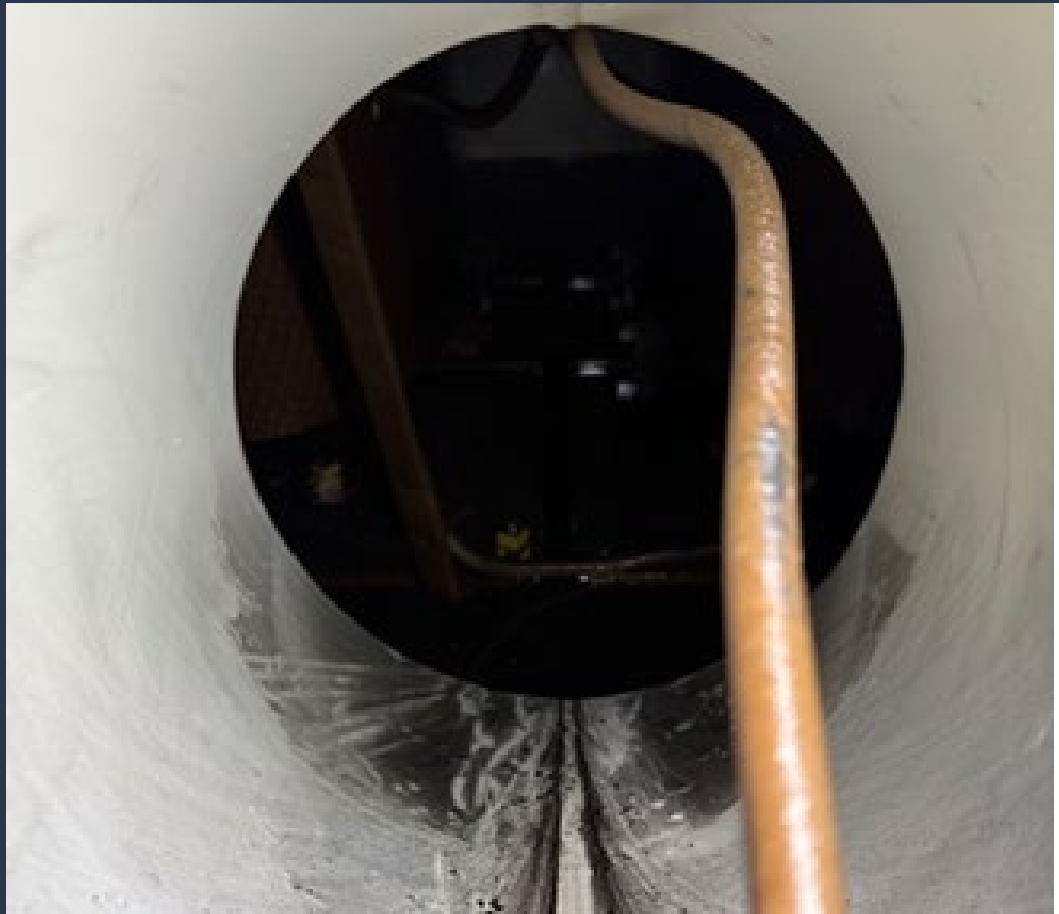
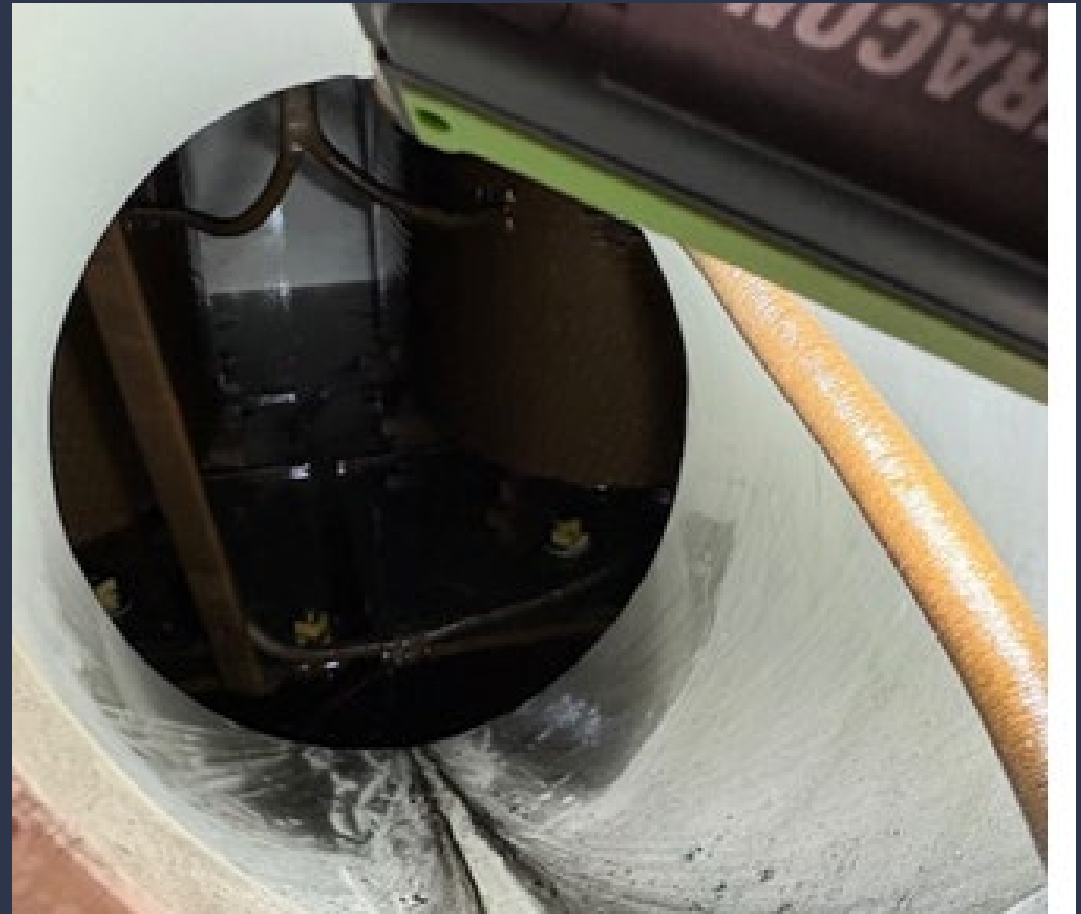
Az átvezető eltávolítása után a transzfomátorba bevezető kúp felületén, por állagú és sötét színű szennyeződést volt látható, ami egyszerűen letörölhető volt.

Ilyen körülmények mellett szabványos vizsgálatok nem hajthatók végre. Feltételeztük, hogy az extrém nagy zaj okozója a felkeveredett, szennyezett transzformátor olaj ami a bevezető kúp felületének szennyezettségét is okozta.

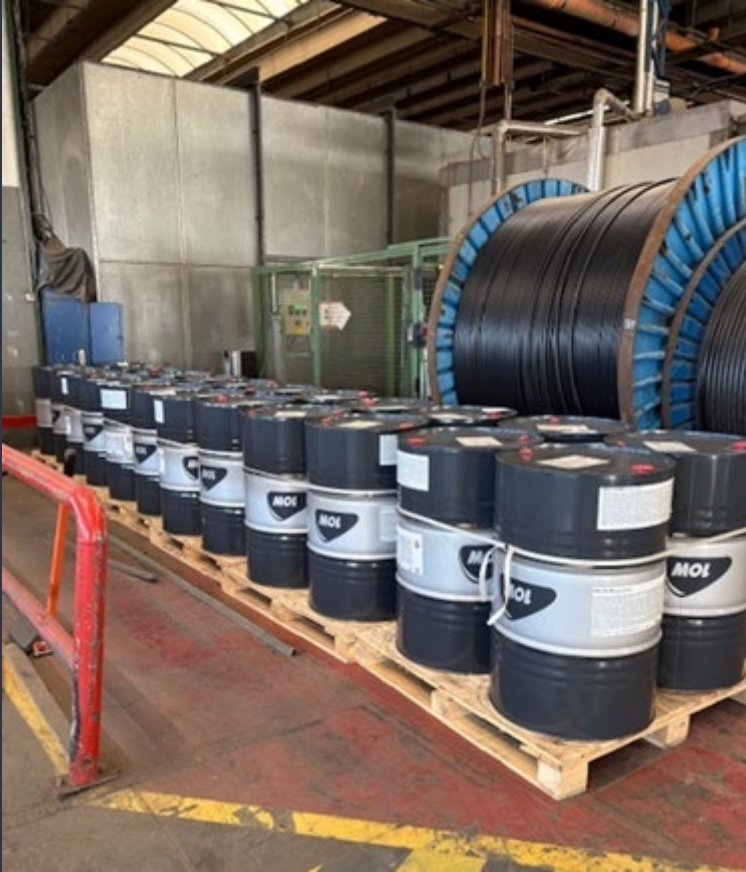
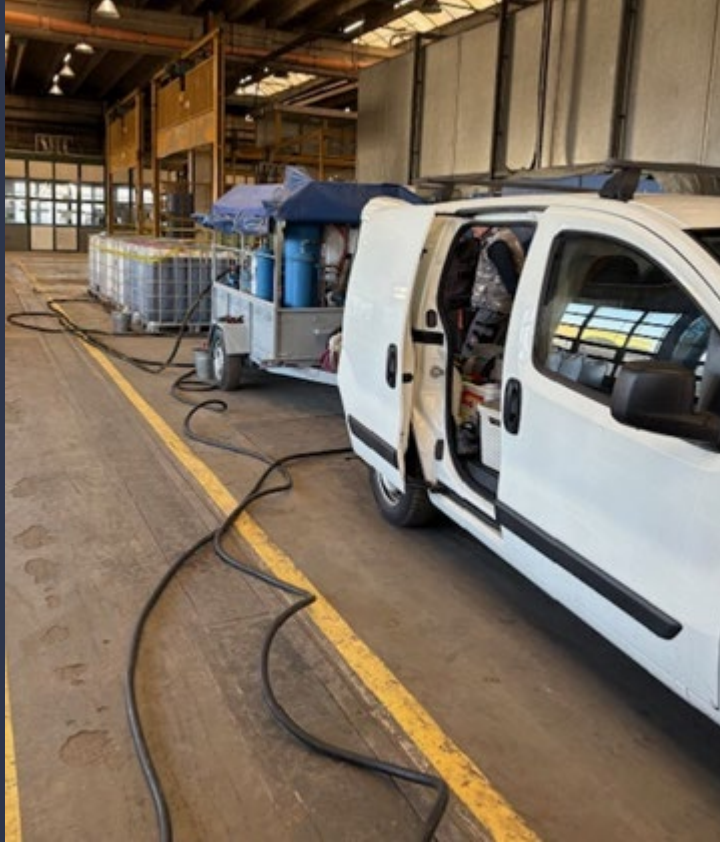
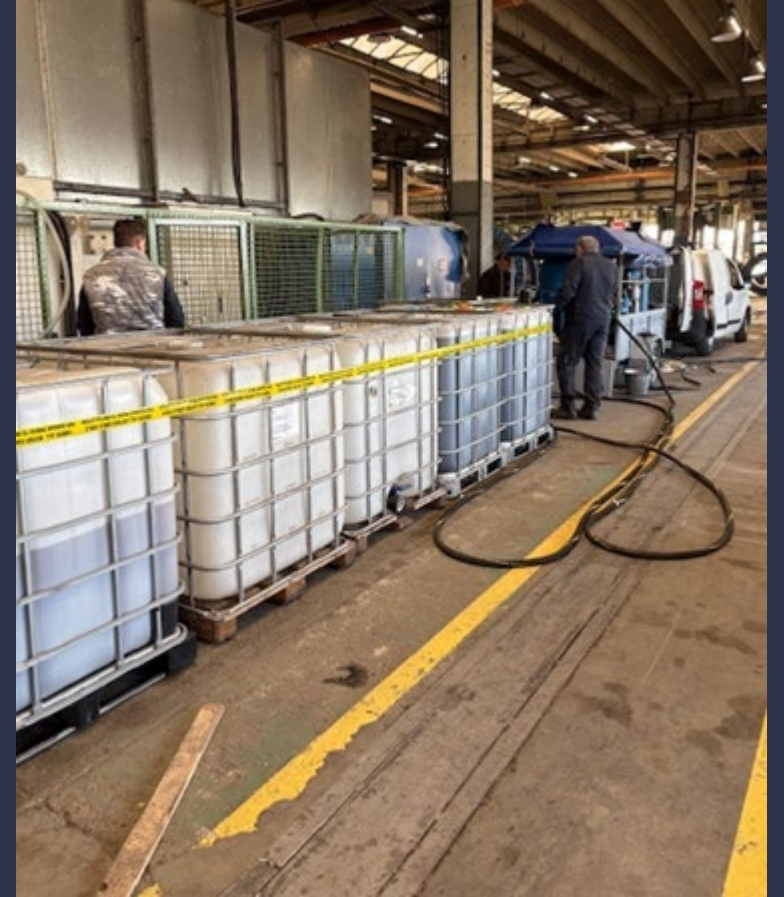
Olajcsere, olaj kezelés

A régi olaj kiszivattyúzása után, a trafó belső alkatrészeinek felületén is látható volt az apró sötét porszerű szennyeződés.

A munka befejezését követően, a kontrolmérés azt mutatta, hogy bár a részleges kisülések begyújtási feszültsége magasabb, mint az olajcsere előtt, de a jelenség még mindig fentáll.

- Kicseréljük a transzformátor teljes olajmennyiségét újra, olajkezelés procedúra (fűtés, szárítás, vákumozás) mellett.

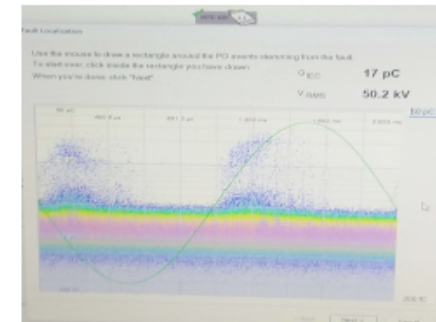
A helyszínen végzett villamos próbatermi ellenőrzés alapján ugyan magasabb feszültségen, mint korábban de begyűjt a részleges kisülés.
A PD legyűjtés és a PD viselkedése alapján üreg kisülés mutatkozik ami annyit jelent, hogy a szigetelésben légzárványok vannak.

A következtetést alátámasztja a kezelést követő HGA vizsgálat levegő tartalma. Jelenleg a légszárítónál lezárásra került a transzformátor, hogy a hűlés következtében fellépő vákuum csökkenteni tudja az oldott levegő tartalmat.

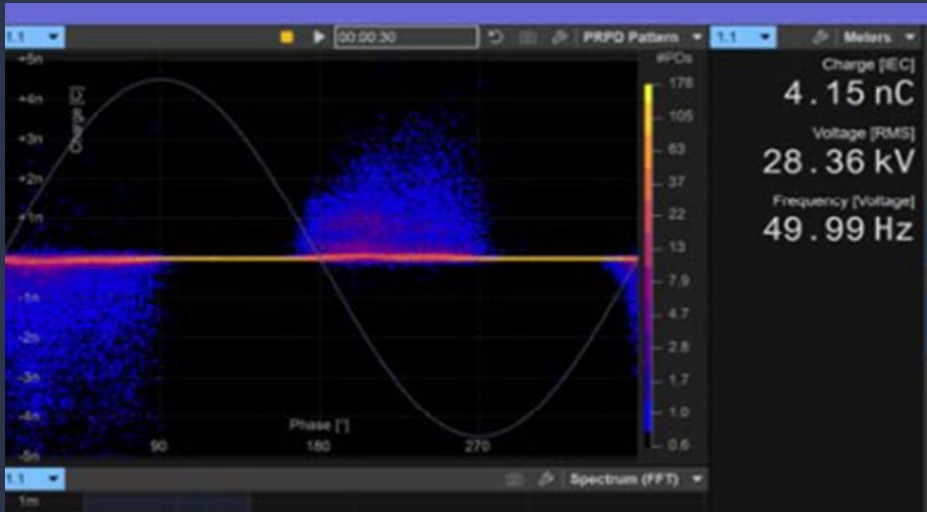
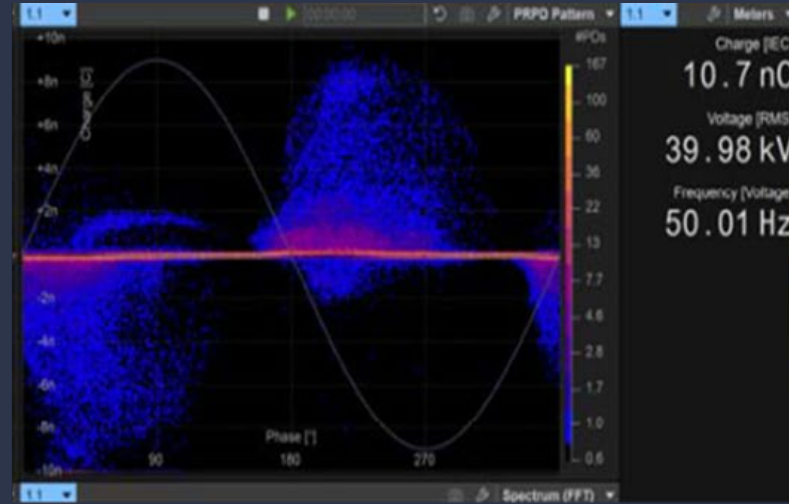
- A kisülés valószínűleg a transzformátor feltöltés után bent maradt légbuborékoktól származik.

- A mérési eredmények képekben 50 kV méréshatár mellett közvetlenül a transzformátor megcsapolásán mérve

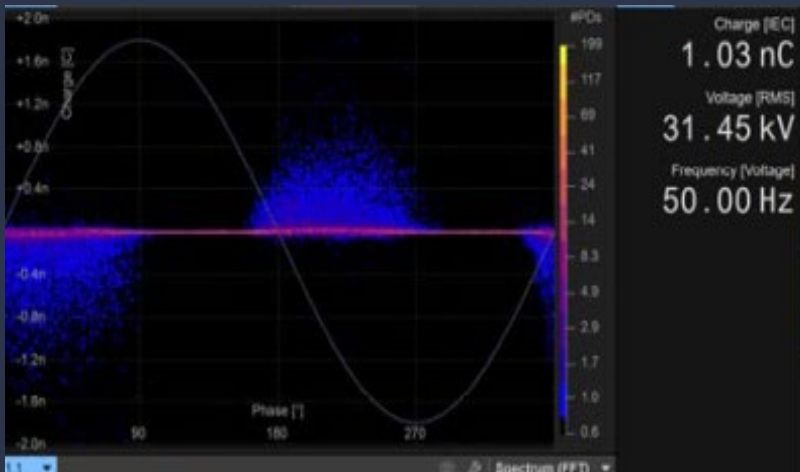
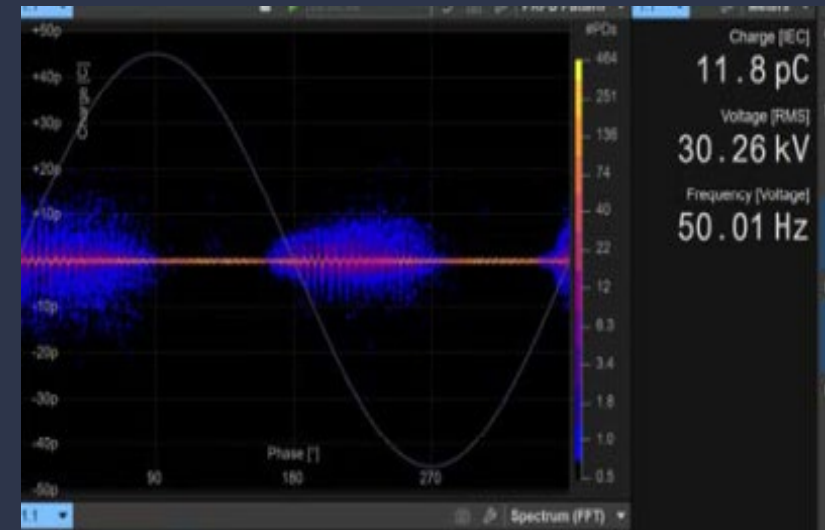
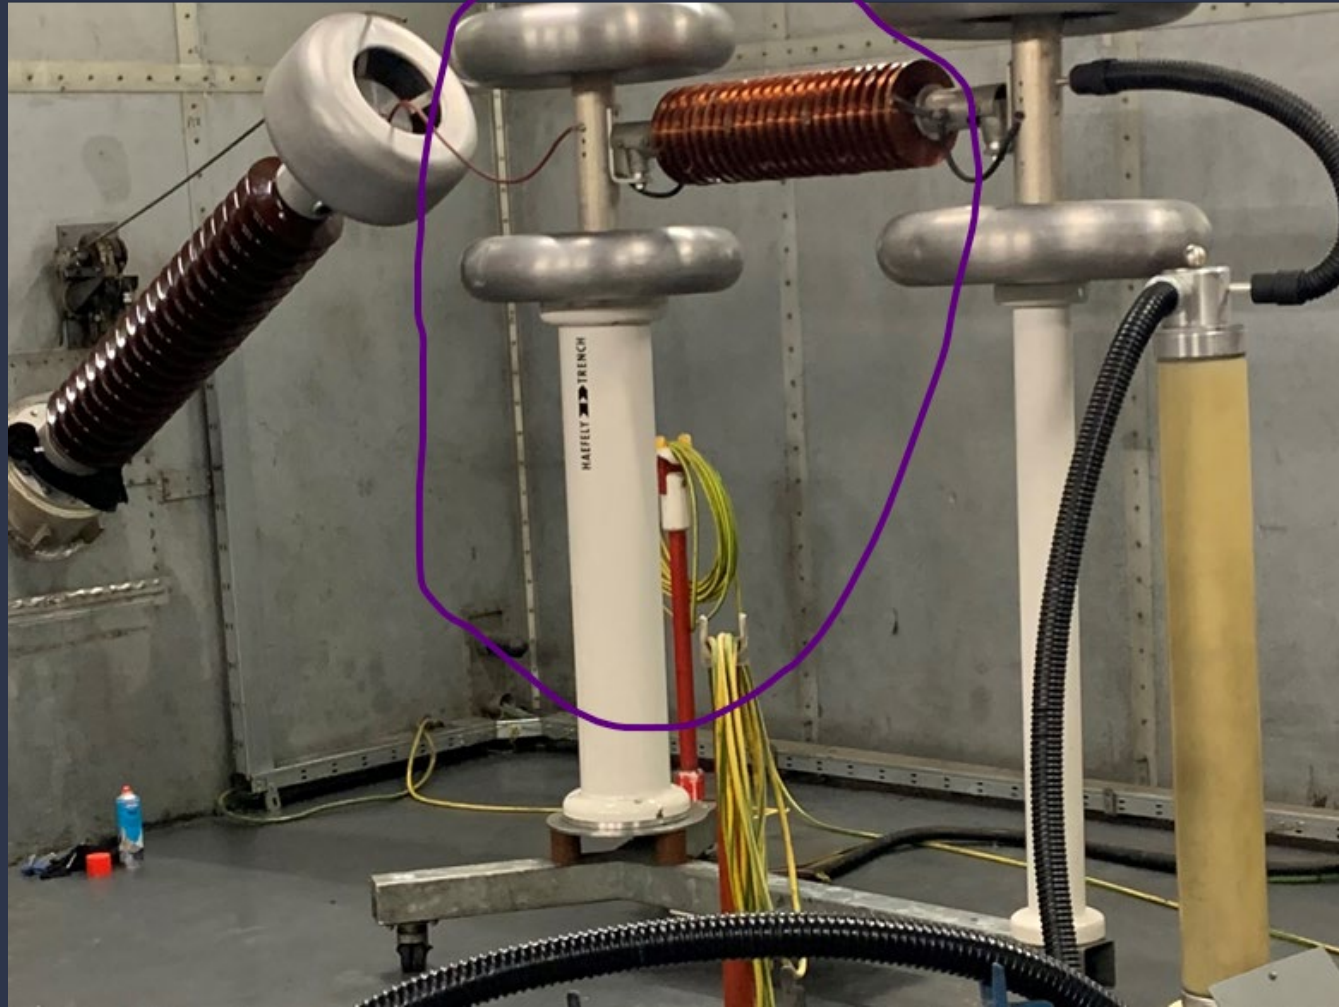
Mérés **működő nagyfesz szűrővel**

Megállapítható, hogy a nagyfesz szűrők kb. két tizedes jeggyel (-40dB) csökkentette a transzformátorból jövő zajt.

A mért zavarjelek kiküszöbölésére megrendeltük a transzformátorunk újra vákumozását.

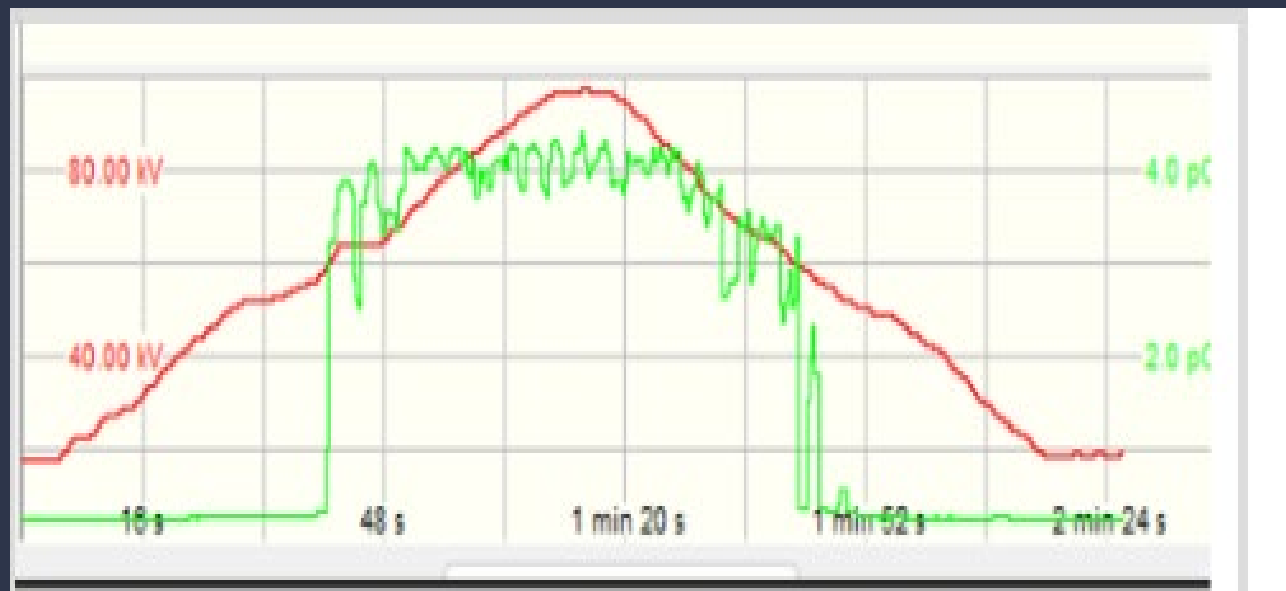
A terheletlen mérőrendszerünk, részleges kisülés-feszültség függvénye jelenleg a következőképpen alakul:

- A részleges kisülés kb 60 kV körül gyújt és kb. 45 kV körül szűnik meg.
- Kockázatok:
- 1. A HD 620 10B szerint:
 - 20,8/36 kV kábel vizsgálati feszültsége 83,2 kV,
 - Részleges kisülés leolvasási értéke 41,6 kV
- 2.VKW osztrák áramszolgáltató követelménye a részleges kisülés leolvasási értéke (<2pC) megegyezik a feszültségpróba értékével 3,5 U_o ami a 18/30 kV kábel esetén **63kV**

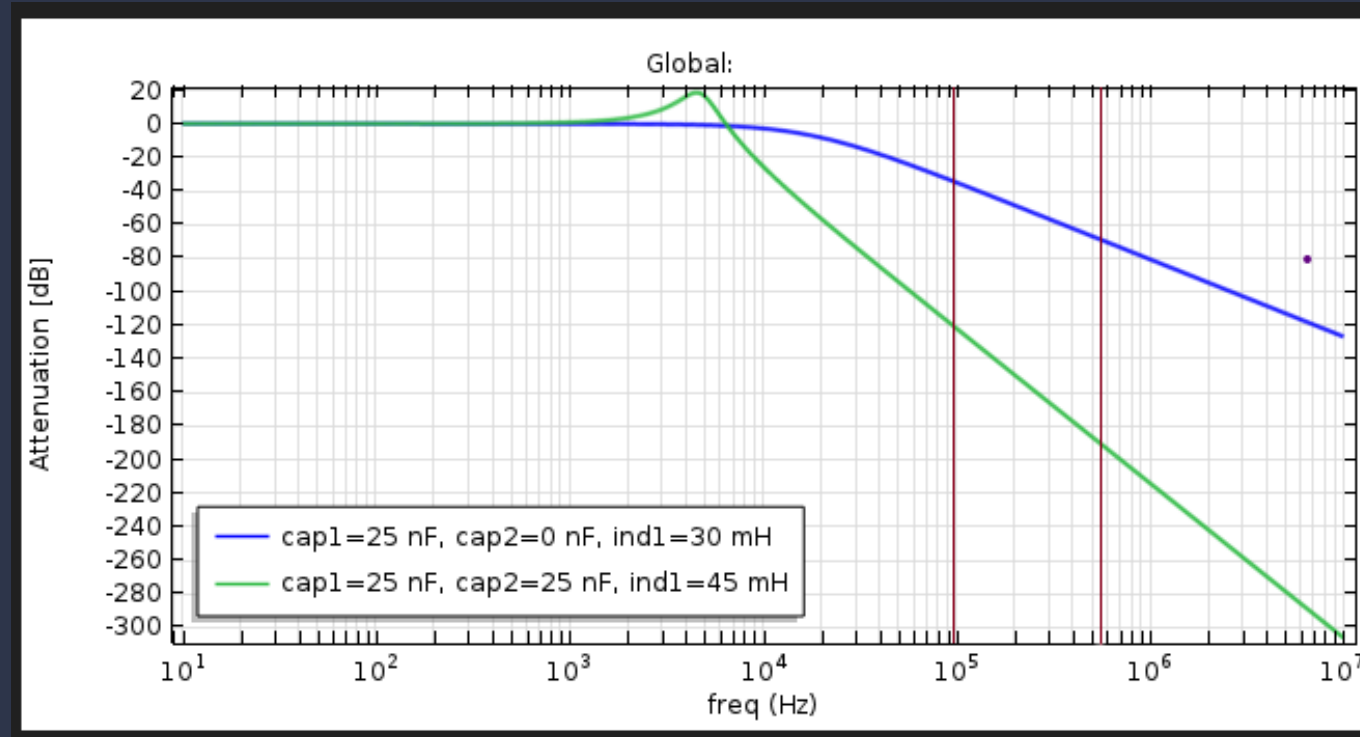
A csillapítási képességek összehasonlítása:

Megállapítható, hogy az ajánlott szűrő csillapítási képessége, a részleges kisülés szabványos mérési frekvencia sávjában, nagyságrendekkel jobb, mint a jelenlegi.

Az új szűrő a nagyfeszültségű betáplálás felől jövő zajokat több tizedesjeggyel csökkentheti a jelenlegi szűrőhöz képest.
