# Amikor már csak az SFRA segít! Transzformátor mérési esettanulmány

Bessenyei Gábor – Maxicont Kft.

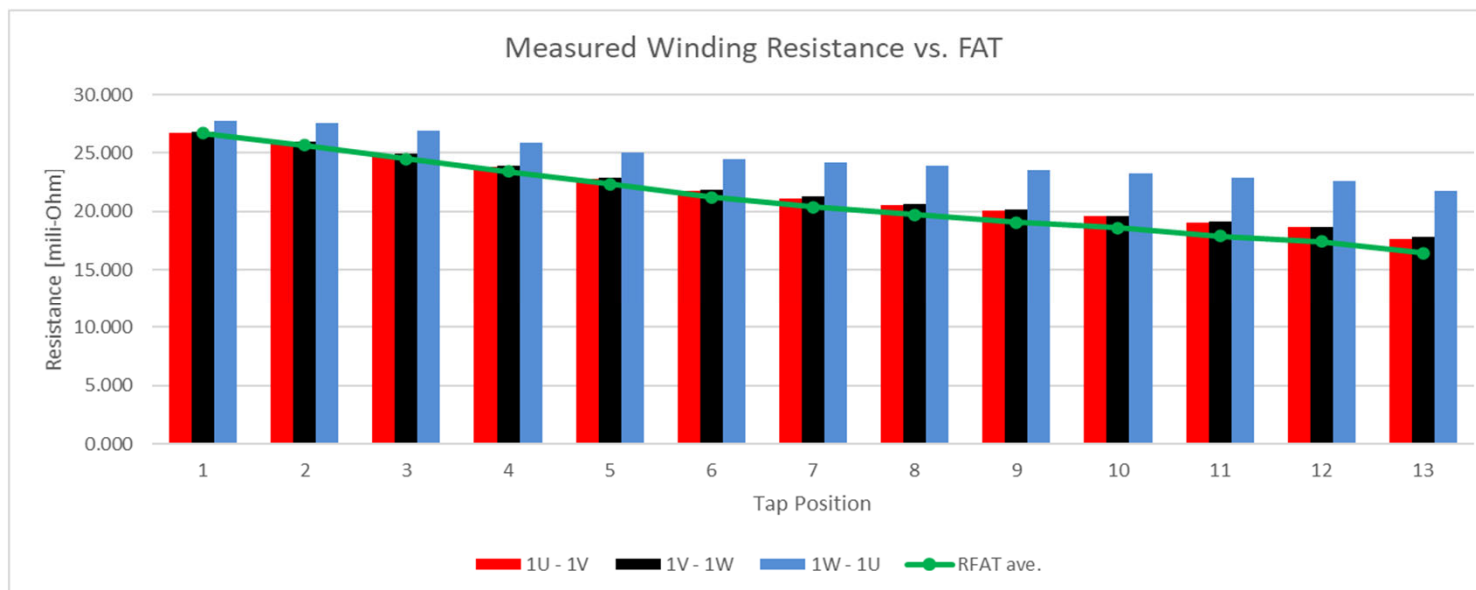
- A gyári mérések 24,7°C-on, a helyszíni mérések pedig 28°C-on történtek
- A C fázisban mért értékek az 1-es fokozattól haladva a 13-ig egyre nagyobb mértékben változtak
- Enyhe mértékben az A és B fázisban is (9-10-11-12-13)

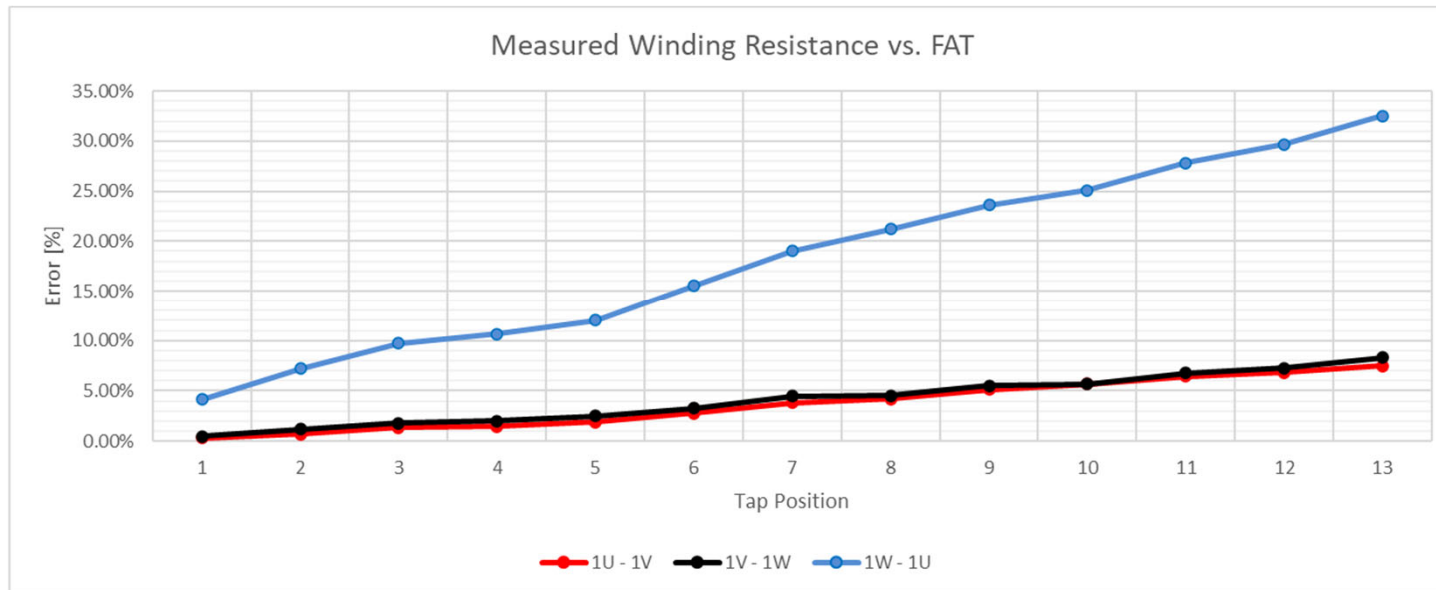
- Itt a hiba százalékosan van kifejezve
- A delta kapcsolás miatt az A és B fázis értékeire is hatással van a C fázis

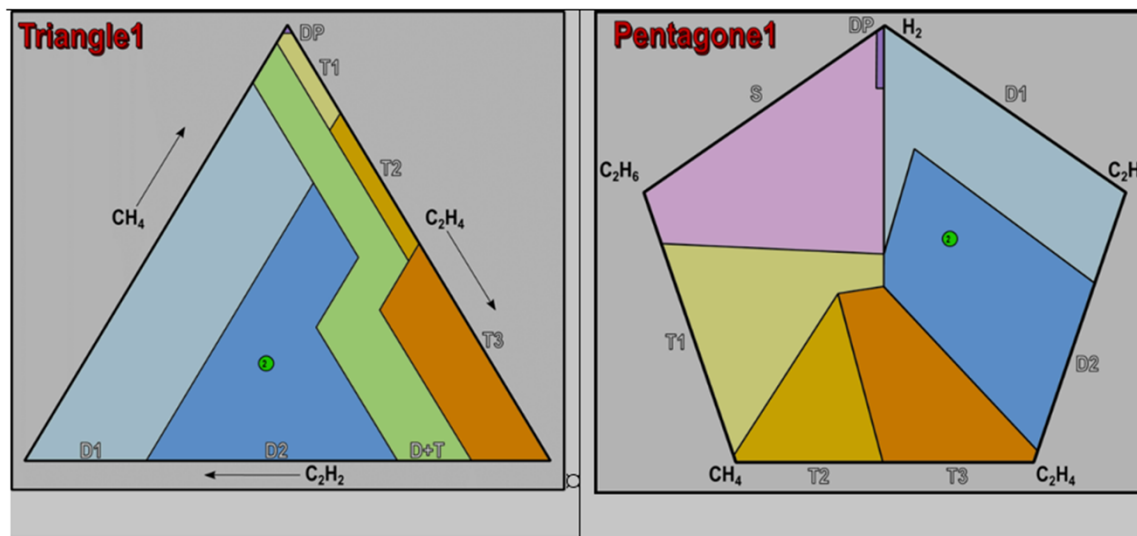
Figure 4: Duval's fault analysis of the oil sample taken after the failure of the transformer

- A HGA két fajta kiértékelése alapján is D2
- Nagy energiájú ívelés, olvadt fém és szén részecskék jelenléte az olajban

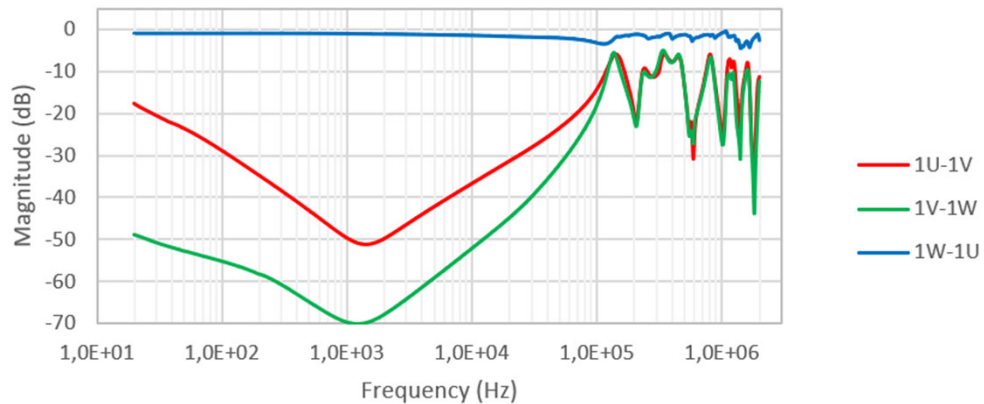
- Minden jel arra mutat, hogy a hiba a transzformátoron belül van
- SFRA mérés
- 1-es fokozatkapcsoló állás, 10.5kV oldal nyitva

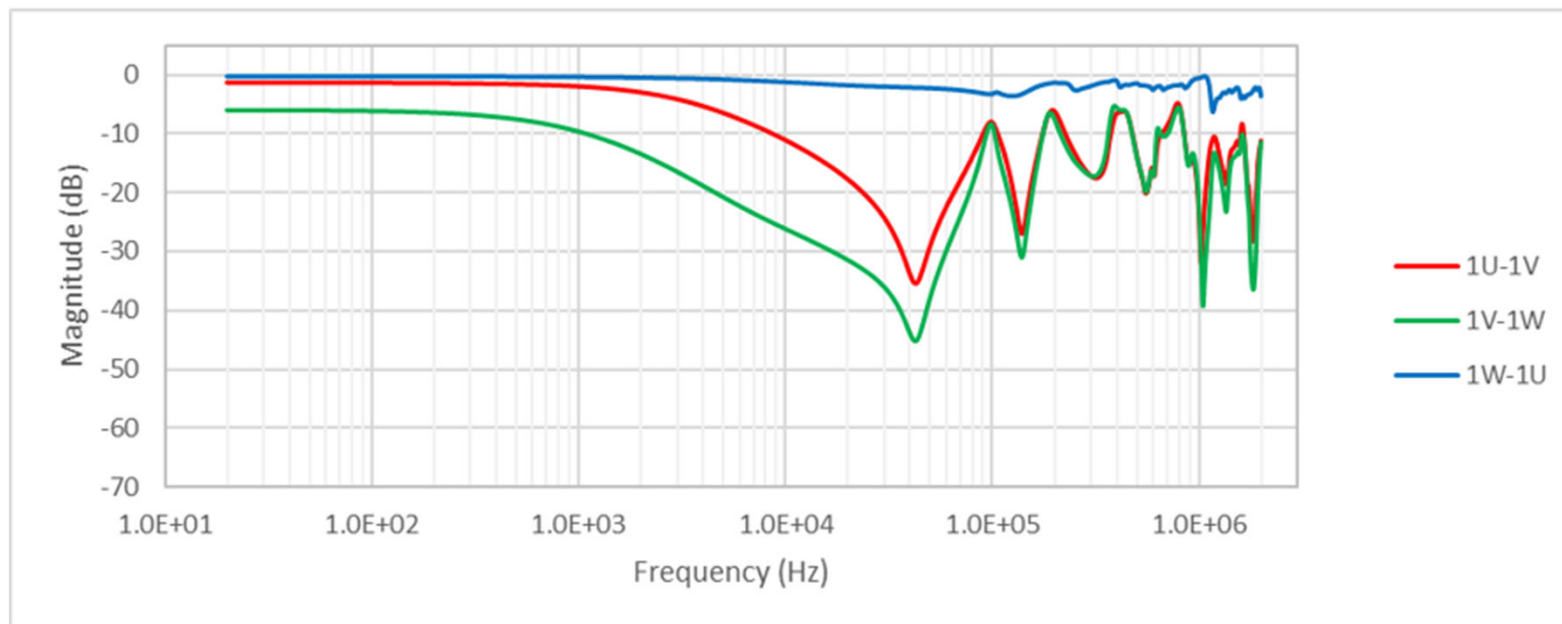
- Az eredmények egyértelműen hibát mutatnak a C fázisban, melynek hatása van az A és B fázisra is

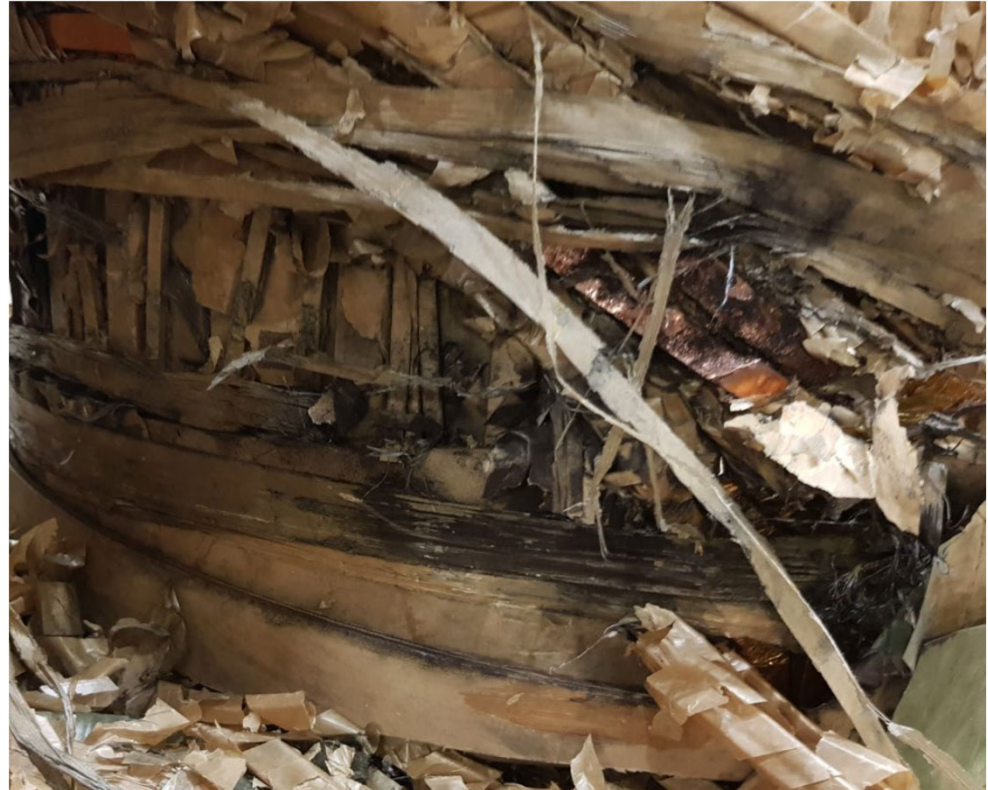
- A C fázis szabályzó tekercsében volt a hiba
- A vasmag és a többi fázisok épek voltak
- A javítás után a transzformátor újra üzembe került
- Noha a hiba keletkezésének okát nem lehet 100%-osan kijelenteni
- A transzformátor állandóan teljes terhelésen üzemelt, gyakori ki- és bekapcsolásokkal
- Rendszeres diagnosztika igazából nem is volt a hiba megjelenése előtt
