Részleges kisülések lokalizálása transzformátorok gyári átadási próbáján

XXIV. Szigetelésdiagnosztikai Konferencia,
Balatonkenese, 2026.03.25.

Előadó:
Sztari Balázs

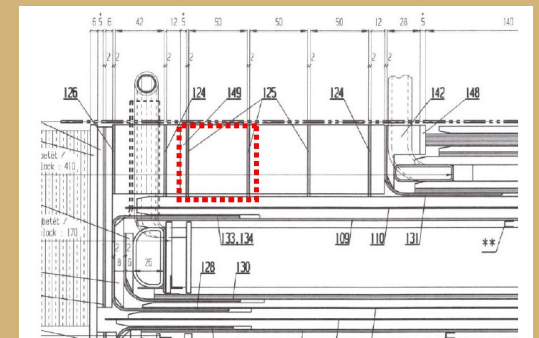
Fig. 13, Blocks and disks above tap winding

60MVA 132 kV / 33 kV transzformátor

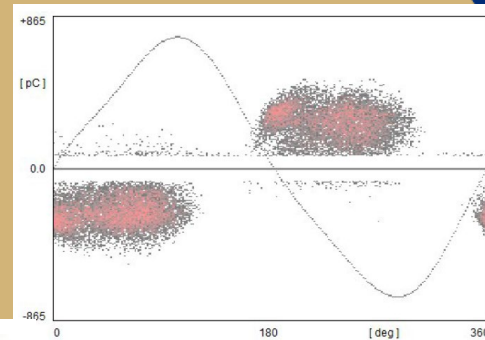
40MVA 150 kV / 6 kV transzformátor

Fig. 2, Discharge activity HV A, 158%

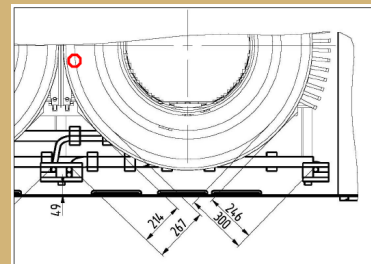
40 MVA 126 kV / 22 kV transzformátor

Fig. 14, Location, top view, U coil

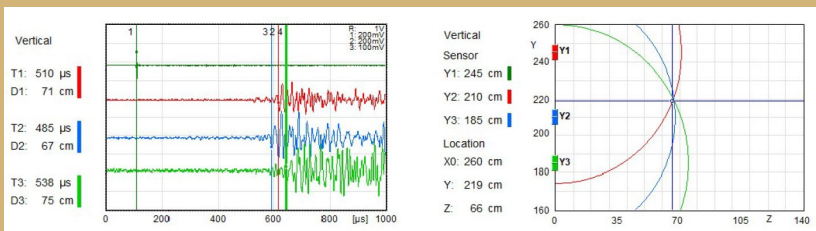
Fig. 15, Location, coil structure, U coil

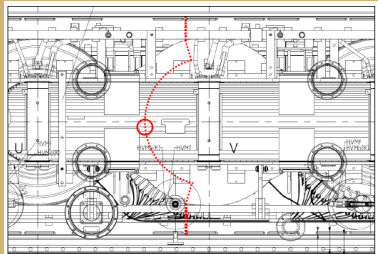
40 MVA 120 kV / 22 kV transzformátor

Fig. 13, Oil channels to the assumed location

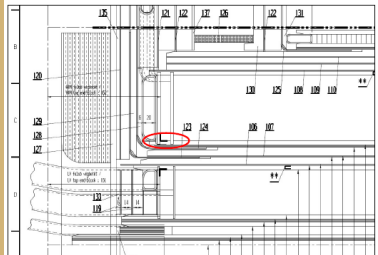
Fig. 14, Assumed location in the HV coil

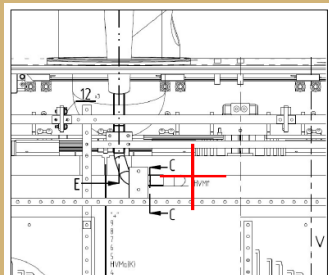
185 MVA 275 kV / 33 kV transzformátor

Fig. 11. Location result, HV view

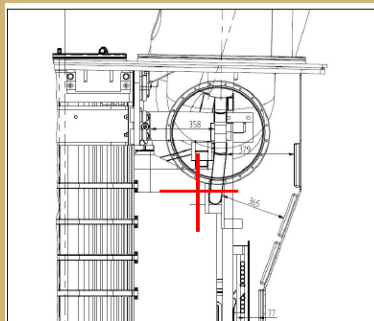
Fig. 13. Location result, side view
