Szigetelésdiagnosztikai Konferencia 2026

On-line HGA mérések a gyakorlatban. Berendezések állapotértékelése

Transzformátor on-line hibagáz mérések értékelése

400 kV-os söntfojtó rendellenes rezgések és diagnosztika

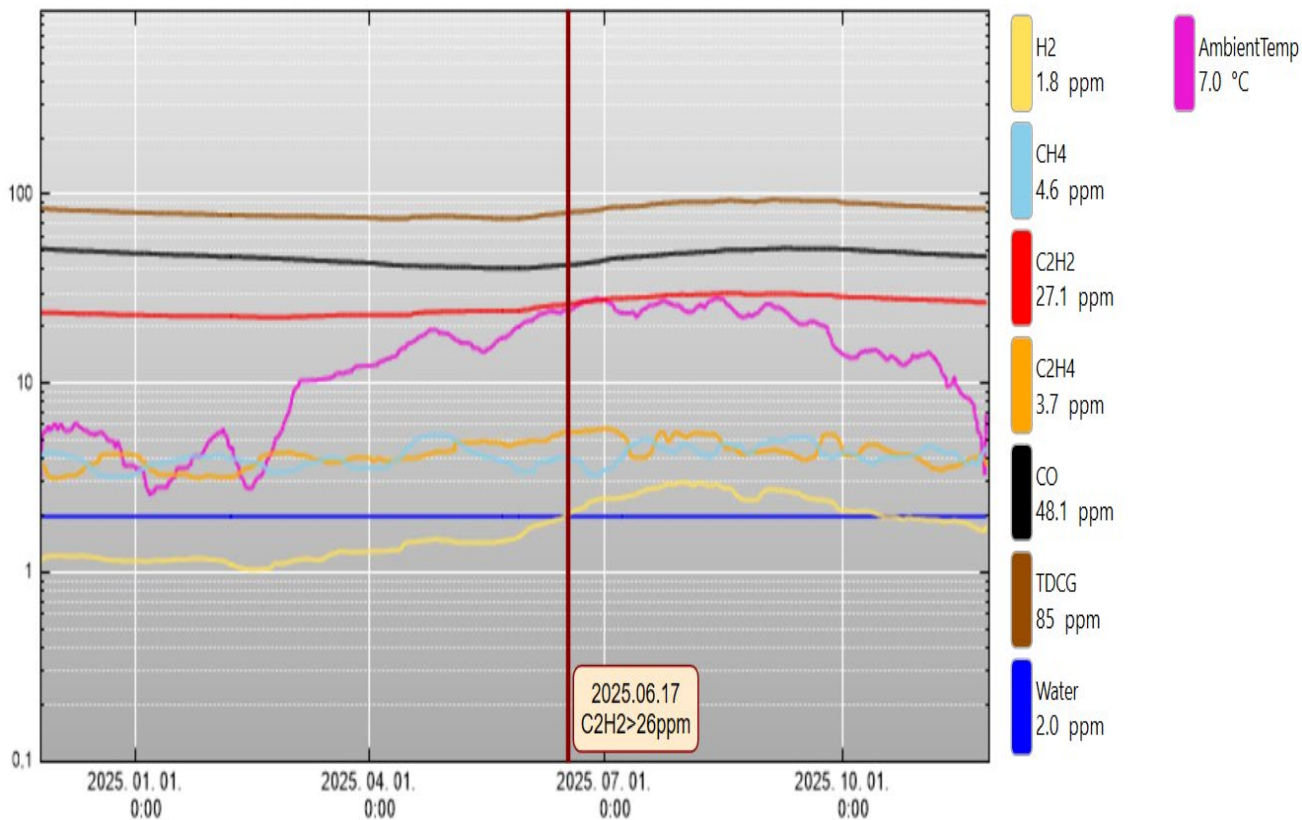
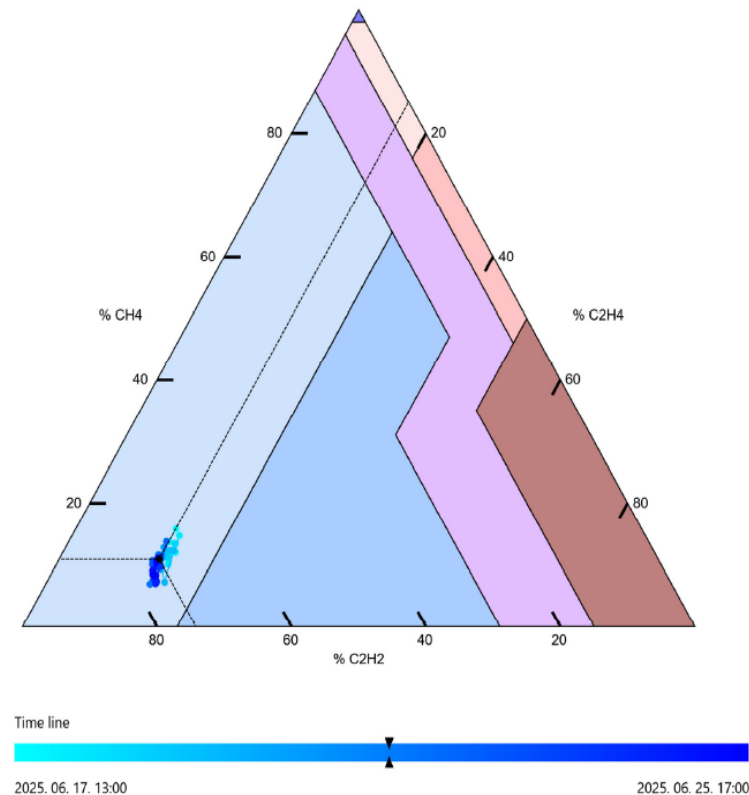
- Éves elemzés: kritikus esemény nem volt, az acetilén figyelmeztetési szint (27ppm) túllépése történt
- Hibagáz trendek (plusz egyéb paraméterek, pl. környezeti hőmérséklet)
- Duval Δ (CH₄, C₂H₄, C₂H₂)

Hibagáz trendek – lassú változások, nedvesség stabil, H₂ alacsony

D1: kis energiájú kisülés

Diagnosis: **D1**

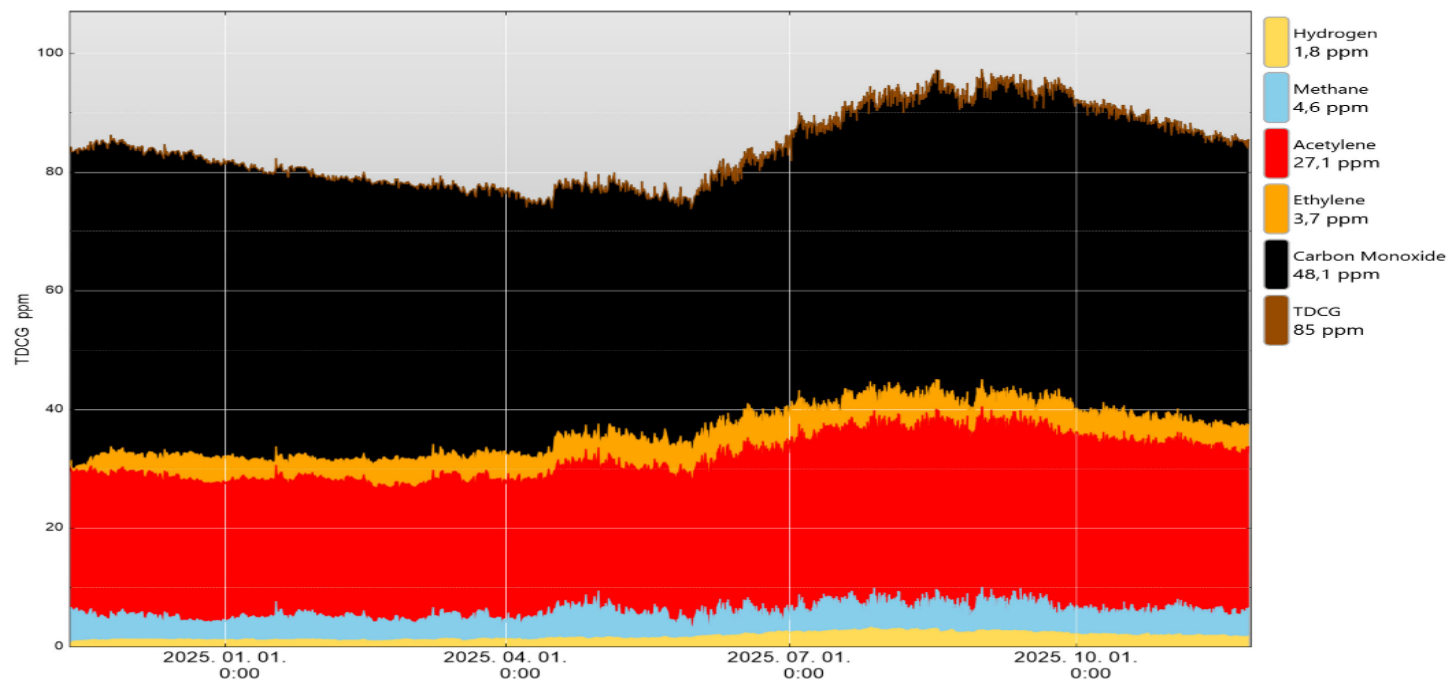
Perception 2.4.8 Diagnostic Report for DGA500 - TDCG

HGA: magas C₂H₂ –hez (26-30 ppm) nem párosul magas H₂ (<3ppm)

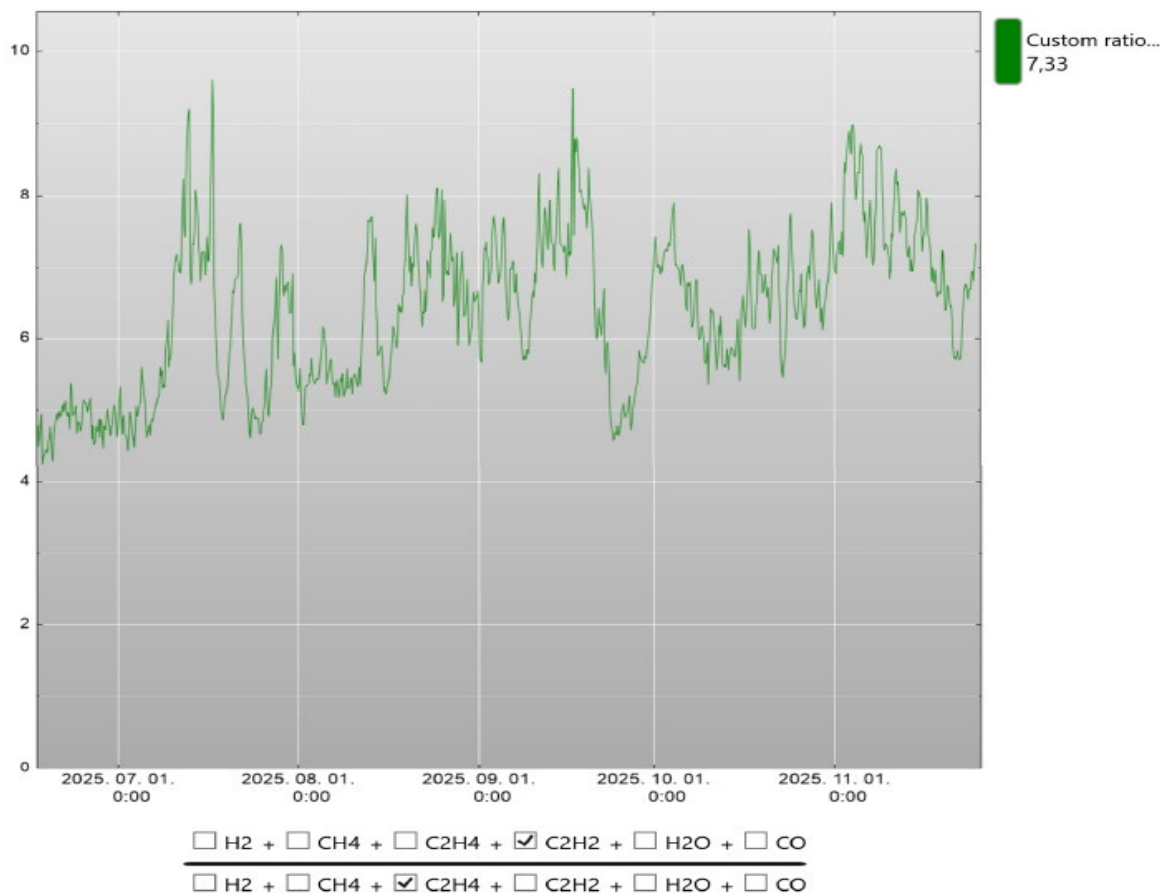
C2H2/C2H4 (acetilén/ etilén): >4 (<10)

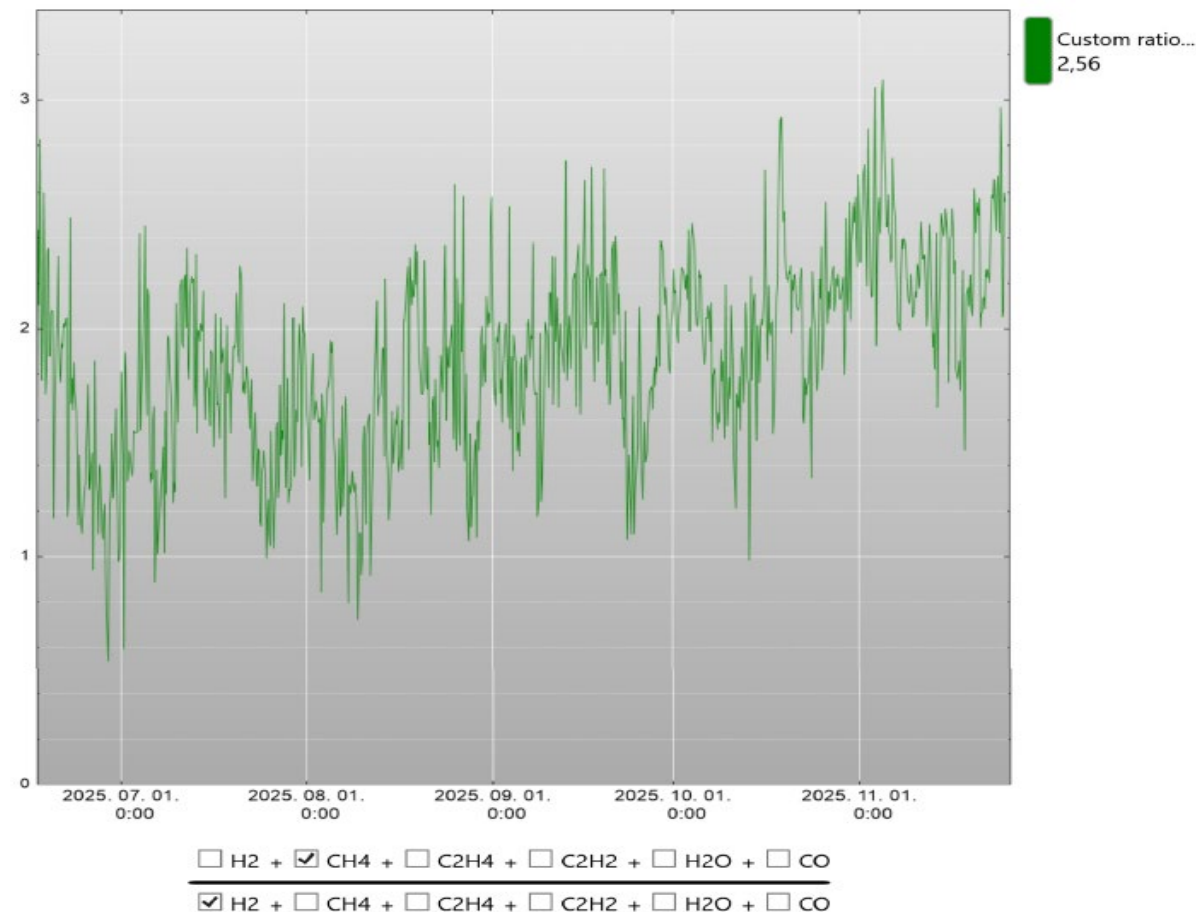
CH4/H2 (metán/hidrogén): $\geq 0,54$ (<3) !!!

- Alacsony H₂, valamint a vizsgált gázarányok (IEC 60599) közül a CH₄/H₂ érték nem támasztja alá a Duval háromszög D1 diagnózist – további elemzés célszerű.
- IEC 60599 - fő hibagáz arányok mellett további, kiegészítő, arányokat is bevezetett: CO₂/CO, O₂/N₂, C₂H₂/H₂.
- C₂H₂/H₂ >2(3) főtartályban, OLTC szennyezésre utalhat.**

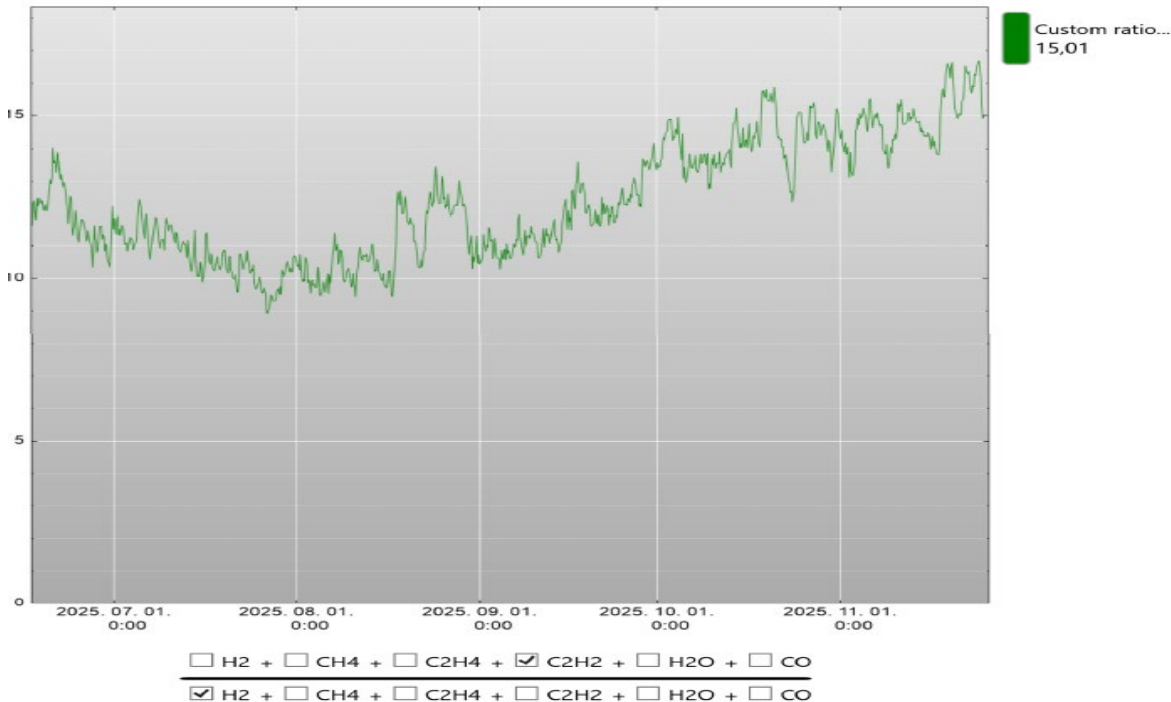
C₂H₂/H₂ (acetilén/ hidrogén): ≥9

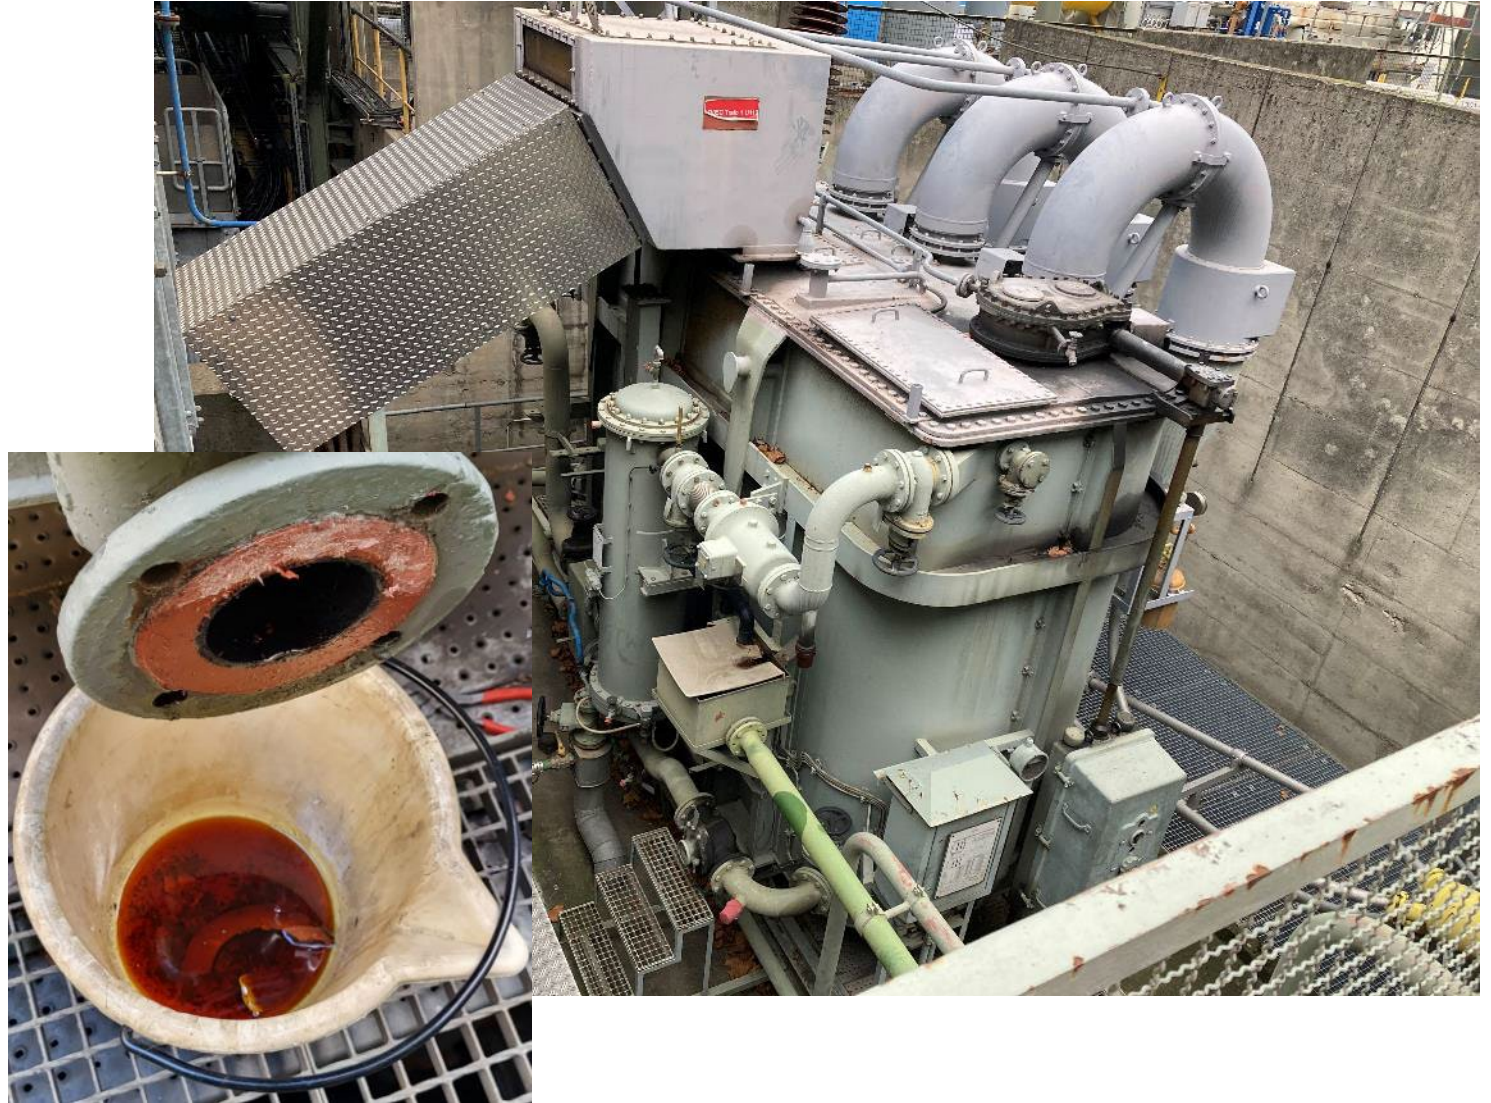
1. Régi, de a termelés szempontjából kritikus ipari transzformátor, amelynél az ügyfél aggódik az offline DGA eredmények miatt.
2. Acetilén kritikus gáz magas értéket mértek
3. Új trafó rendeltek , de 1, 5 -2 évet kellett várni a telepítéséig

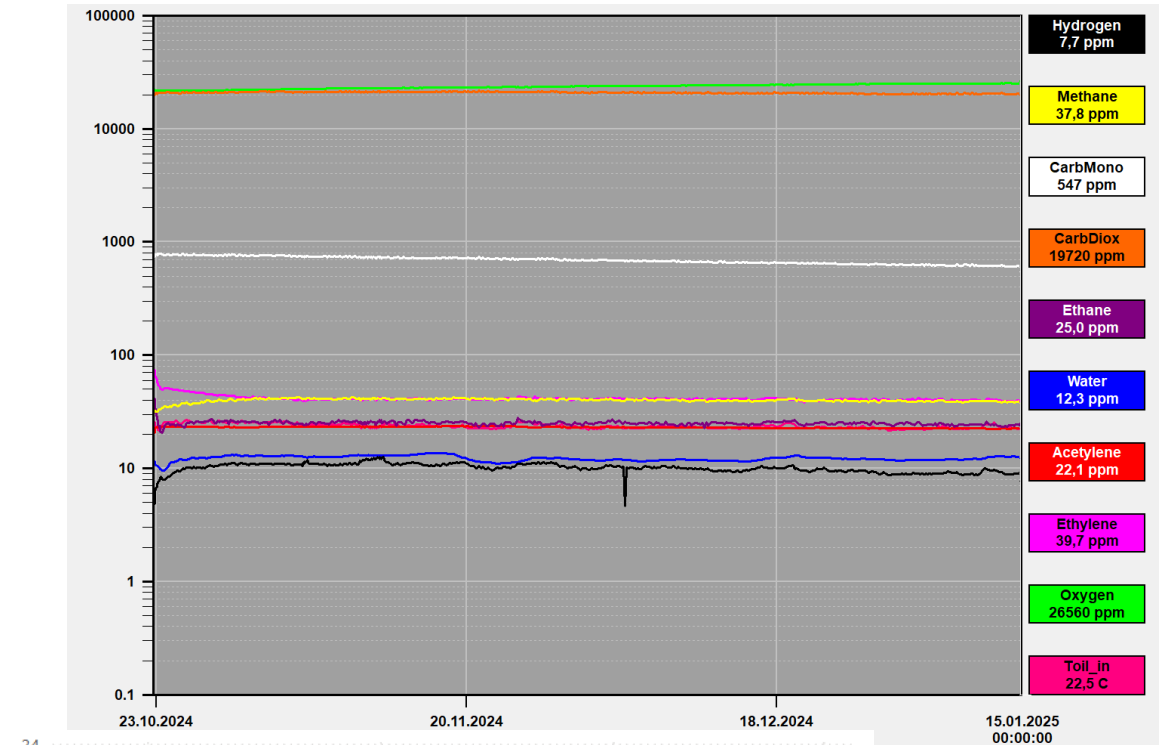
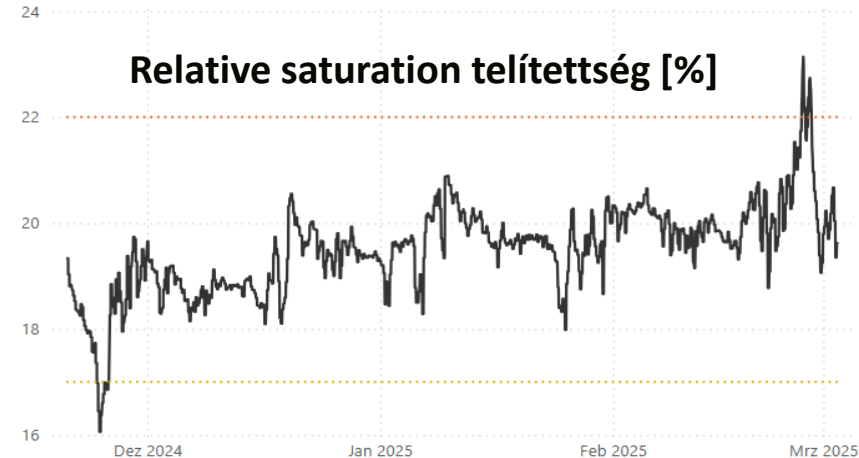
1. Az acetilén értékek meghaladják az IEEE C57.104 szabvány határértékeit, azonban stabilak, és a többi gáz alacsony tartományban van. Ez azt jelenti, hogy az acetilén nagy valószínűséggel nem a fő tartályban keletkezett, hanem az OLTC olajából került be a karbantartási munkák során, amelyeket nem túl régen végeztek el.”.
2. A további vizsgálatok azt mutatták, hogy az olajban lévő nedvesség alacsony hőmérsékleten túl magas telítettséget okozott. Ez veszélyt jelenthet, amikor a transzformátor bekapcsolásakor.
3. A transzformátor állapotának célzott nyomon követése segítette az üzemeltetőt abban, hogy a berendezést biztonságosan működtesse és szorosan felügyelje egészen a cseréig.

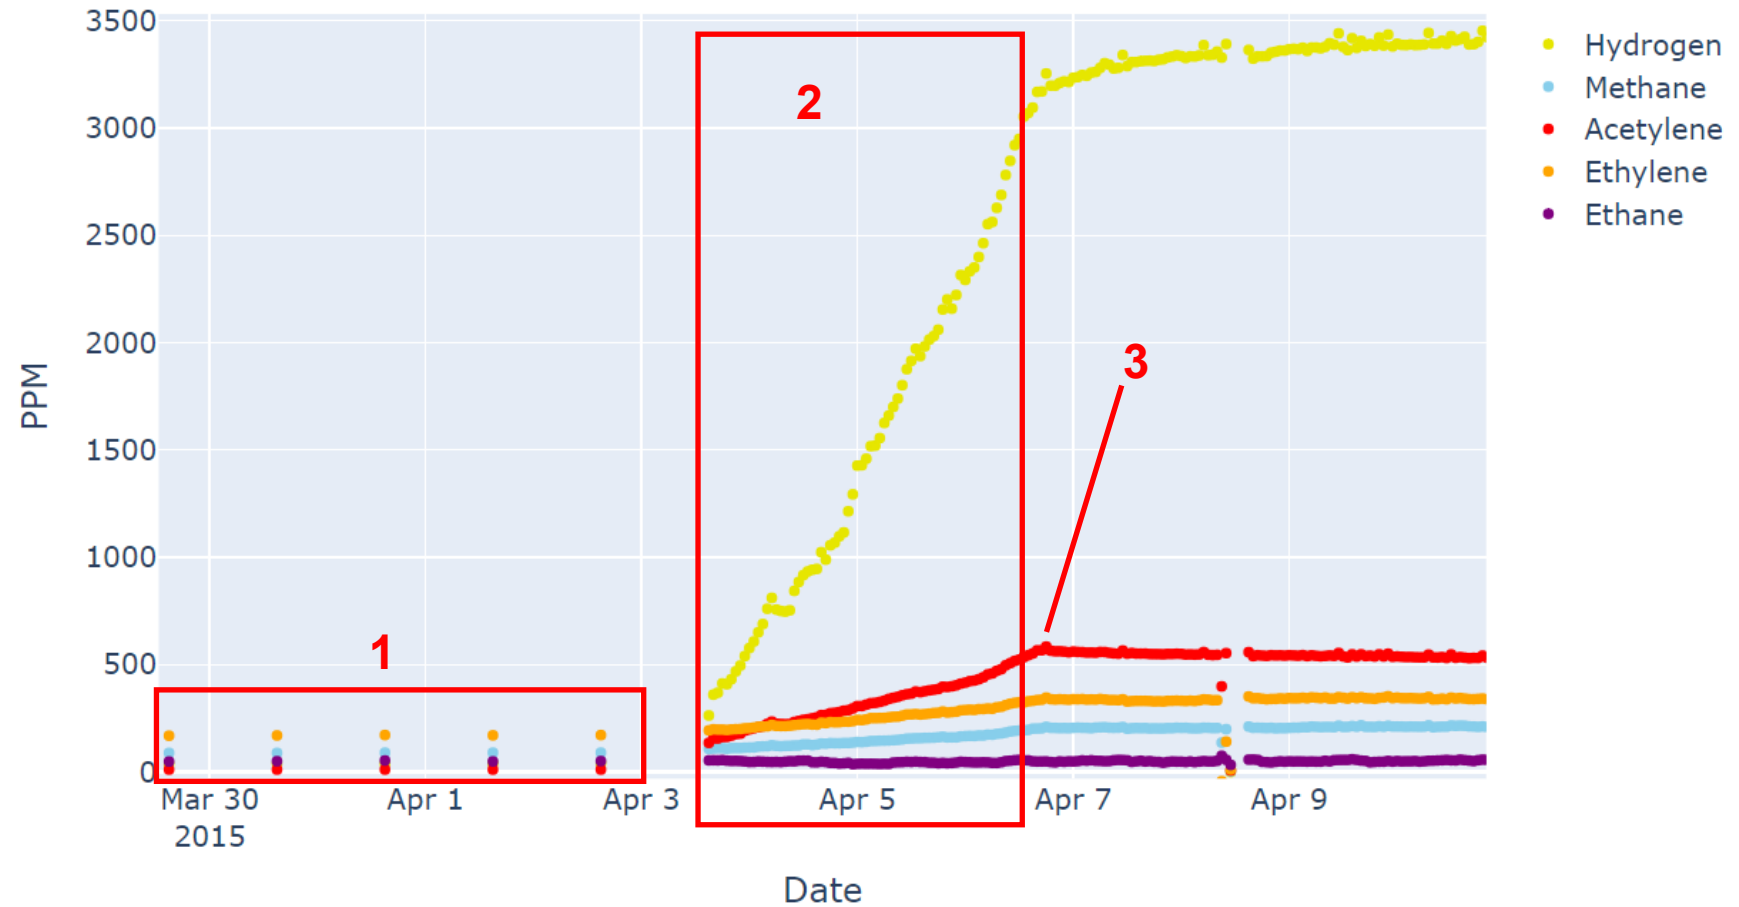
3. Esettanulmány- 400 kV-os söntfojtó HGA

1. A tiszta trendű gázértékek esetében a napi egyszeri mintavételi ütemezés elegendő a normál üzem során, és kíméli az online HGA erőforrásait.
2. Az első gázkoncentráció emelkedés észlelése után az online HGA automatikusan gyorsabb mintavételre vált – ebben az esetben óránkénti mintavételre –, hogy nagy felbontásban lehessen követni a gázképződés alakulását.
3. C₂H₂ és H₂ folyamatosan növekvő trendjeinek elemzése után azonnali leállítást és belső vizsgálatot javasoltak..

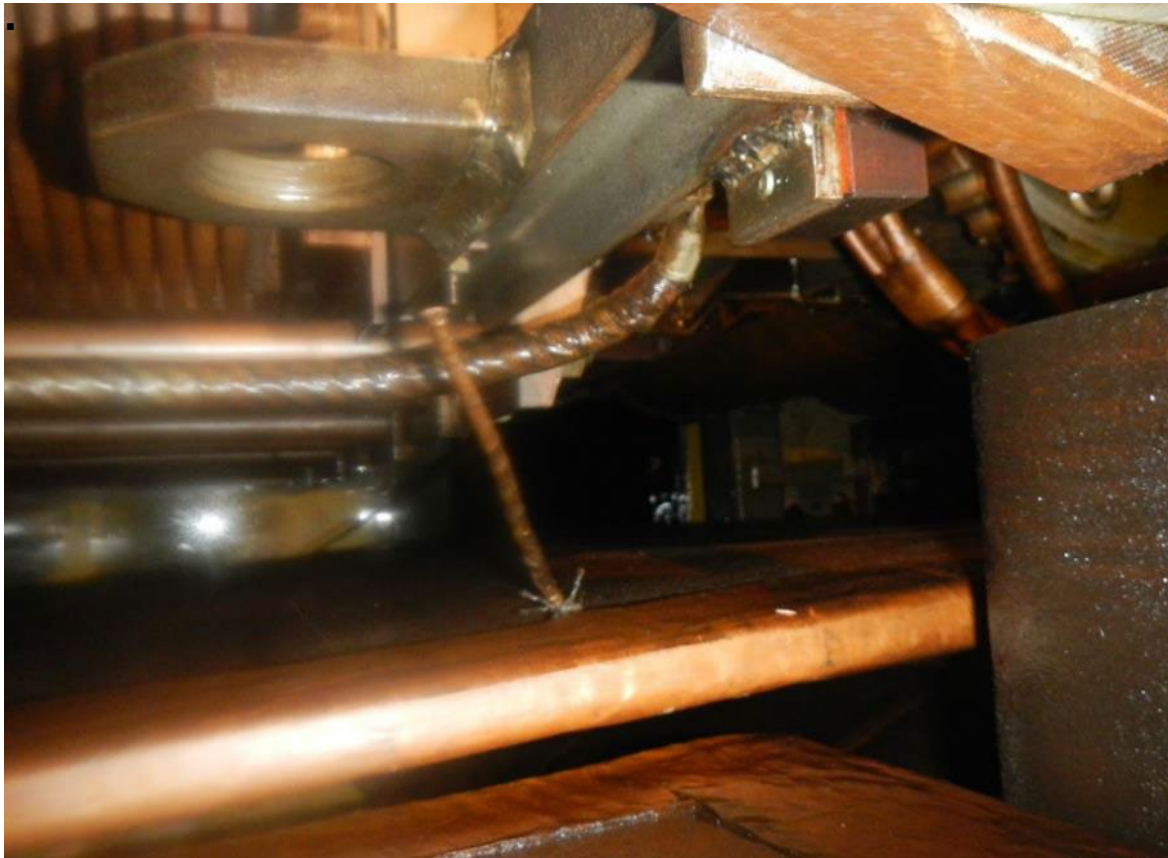
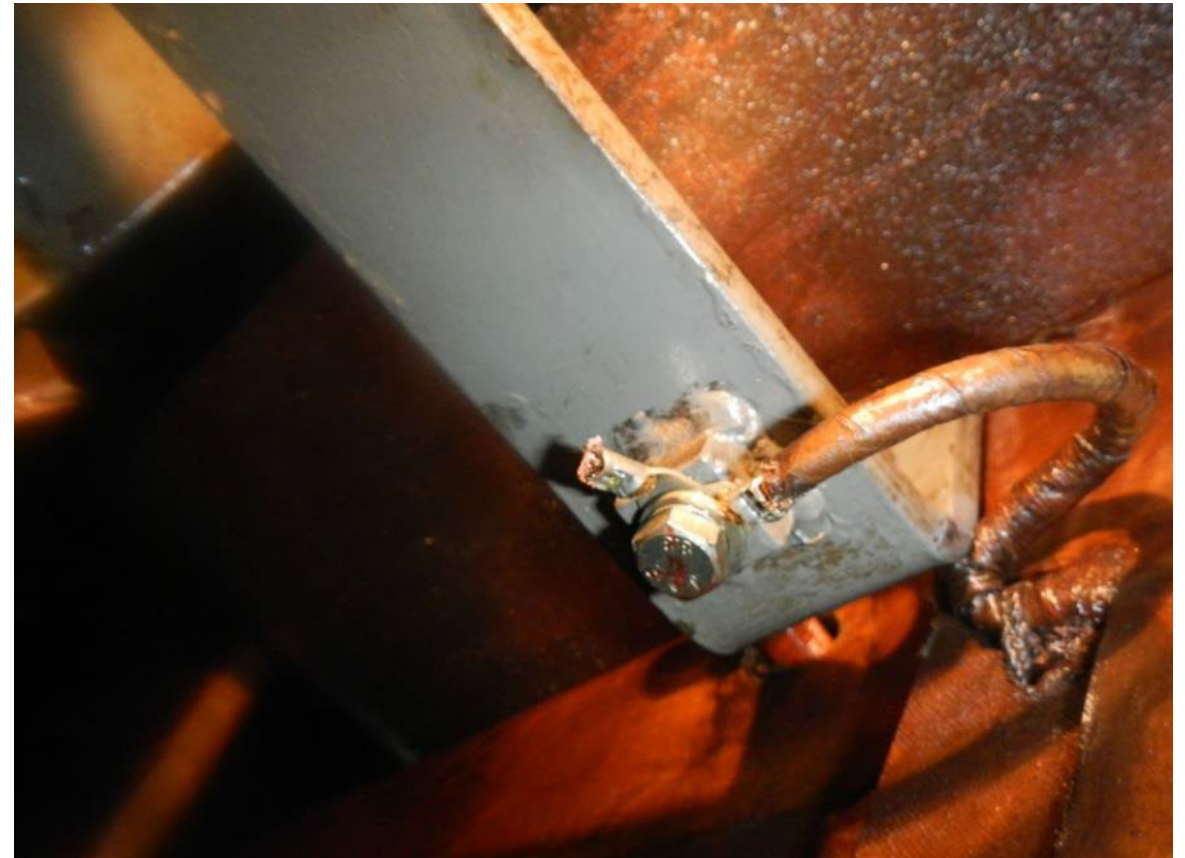
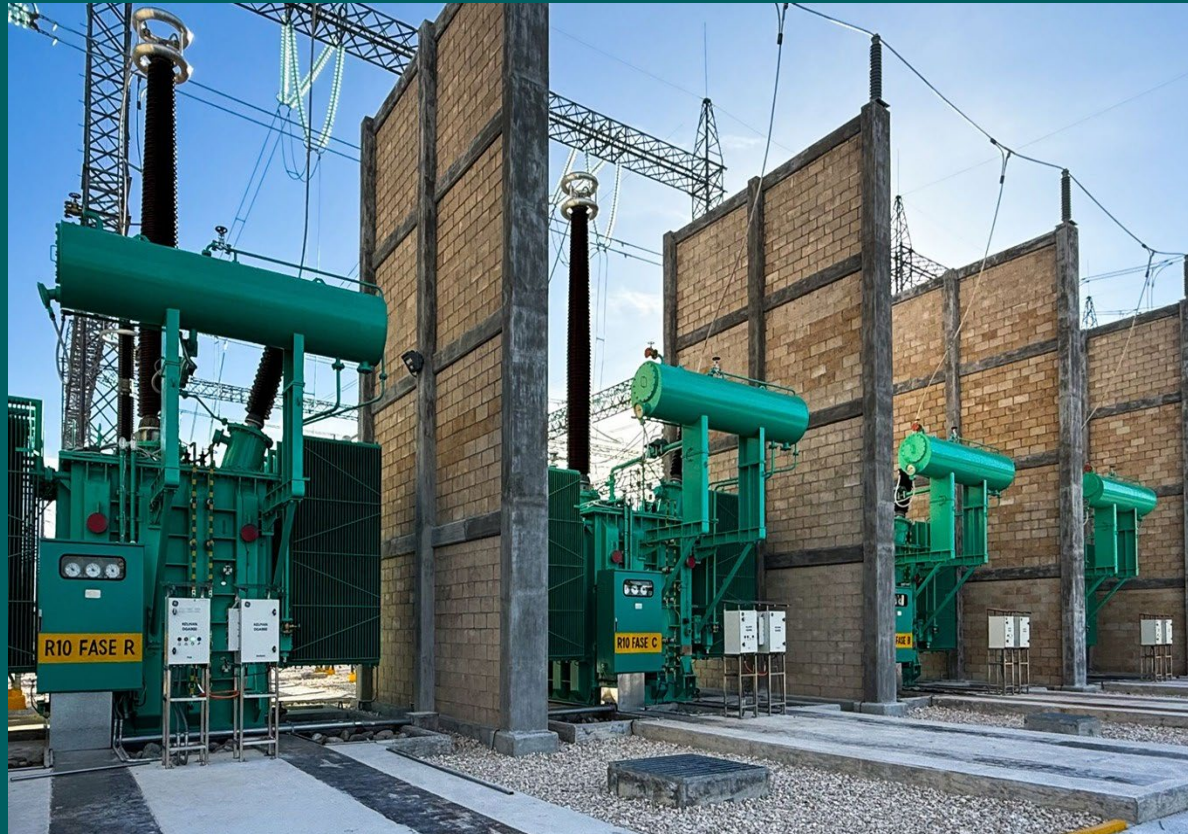
3. Esettanulmány- 400 kV-os söntfojtó rezgésvizsgálat

A javasolt belső vizsgálat során egy megszakadt földelési csatlakozást találtak, amely ívkisülést okozott a söntfojtó tartályán belül. A szerkezeti hibák tipikusan rendellenes rezgésmintázatot okoznak. Rezgésnövekedés egyidejű HGA-romlással vagy gyanús zaj kíséri.
