# TRANSZFORMÁTOR DIAGNOSZTIKAI TAPASZTALATOK

LACZKÓ ZSOLT

Esztergom, 2010 október 20-22

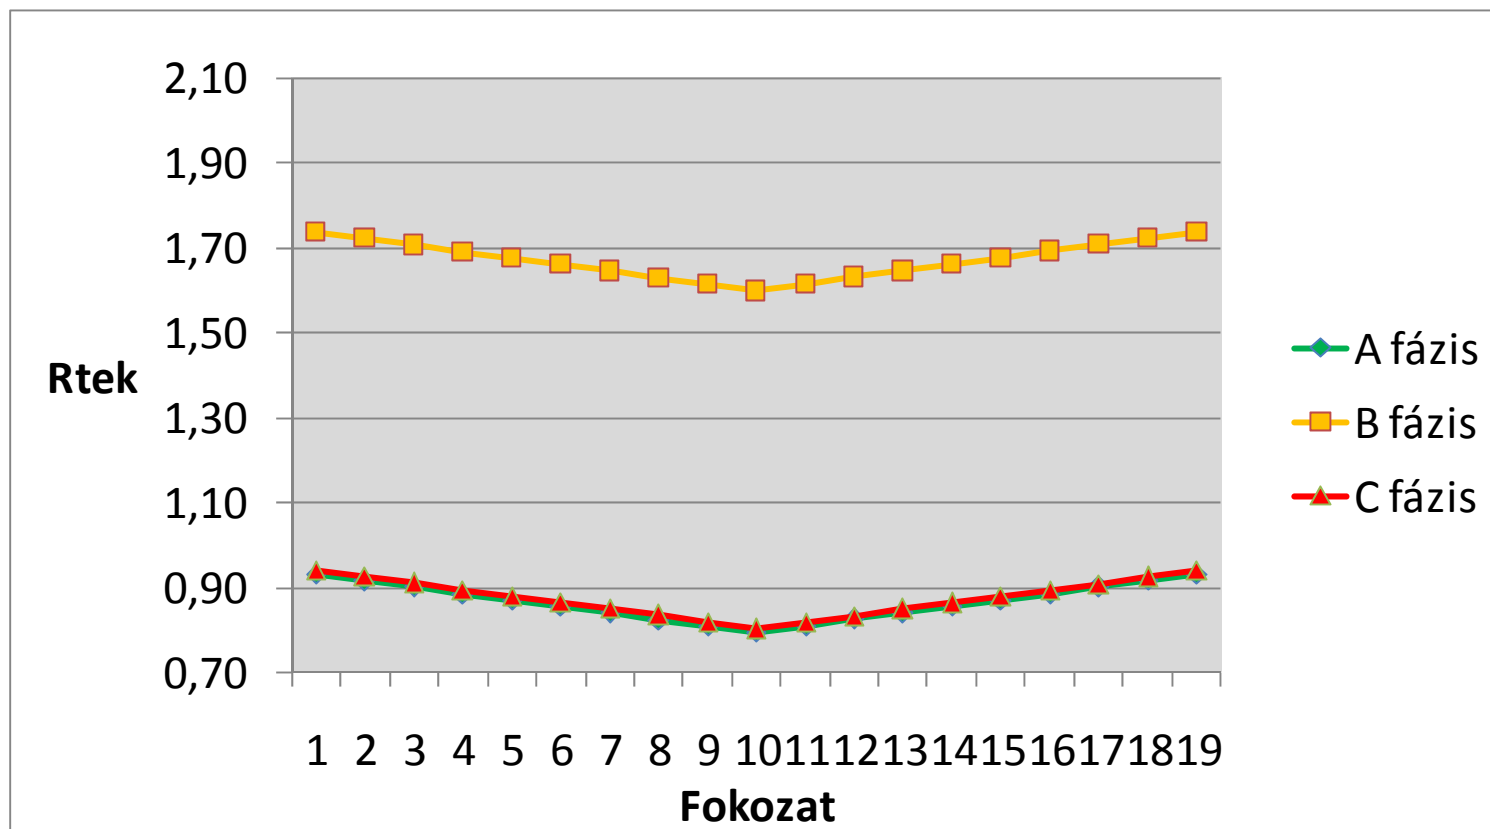
Tekercsellenállás mérés (1. hiba)

„B” fázis 120 kV-os tekercsének a keresztmetszete csökkent

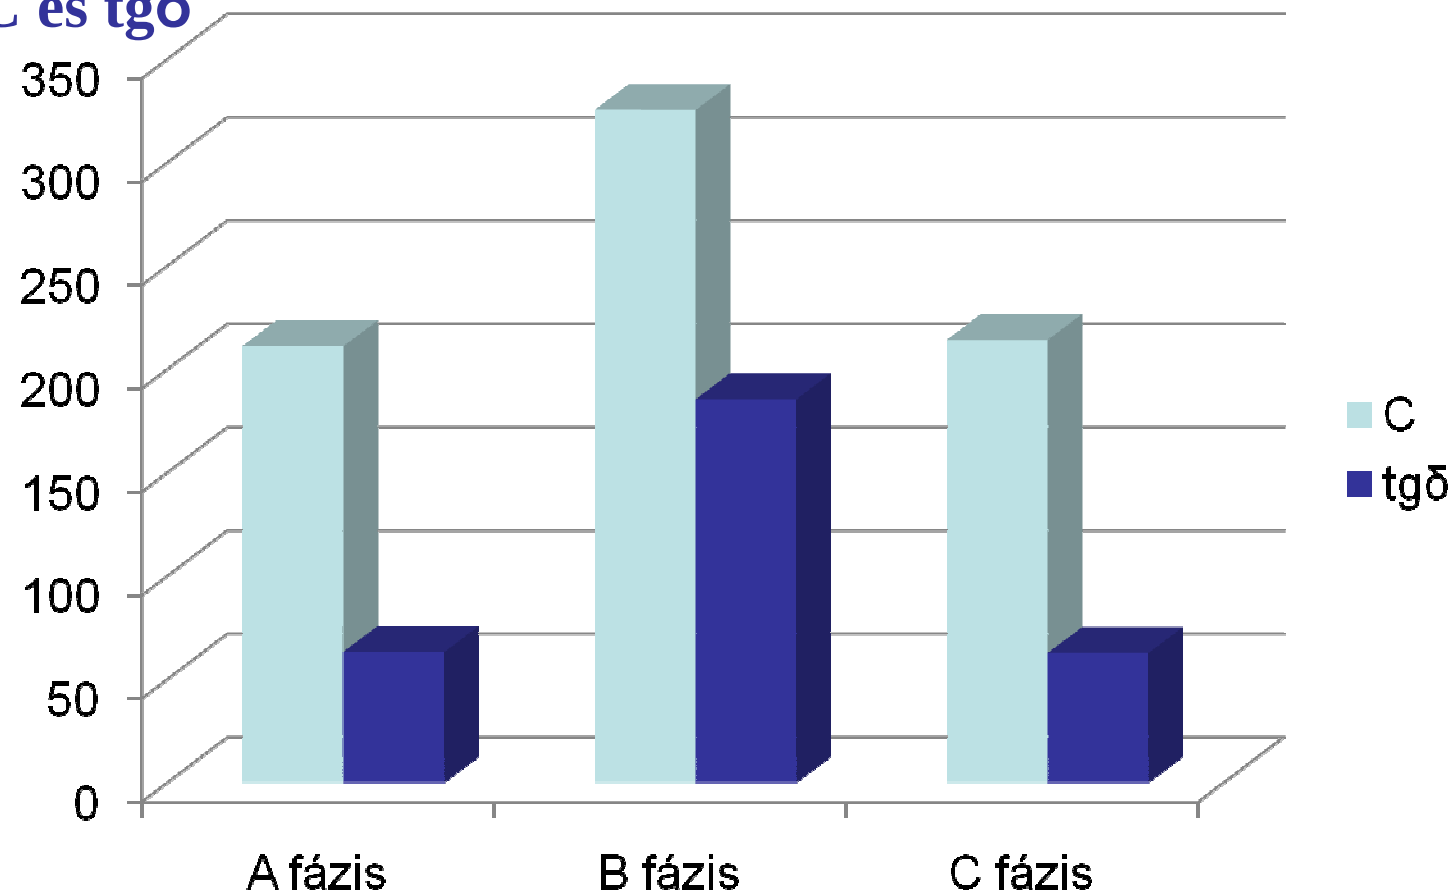
Átvezető szigetelő C és  $\text{tg}\delta$   
(2. hiba)

„B” fázis 120 kV-os kondenzátor átvezető fegyverzete átégett

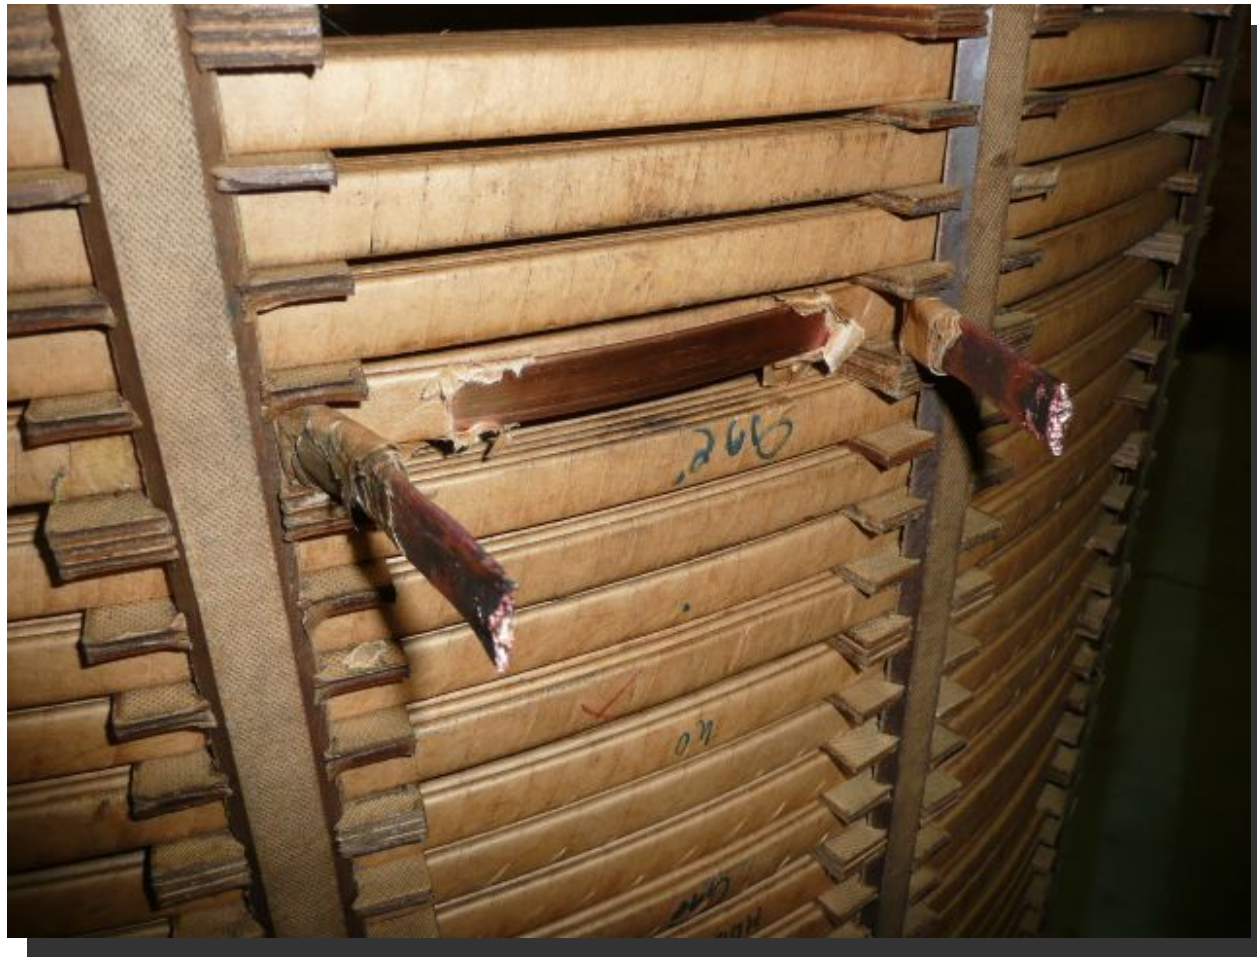
### Hibahely

**Paralel szál szakadás a 120 kV-os tekercsben**

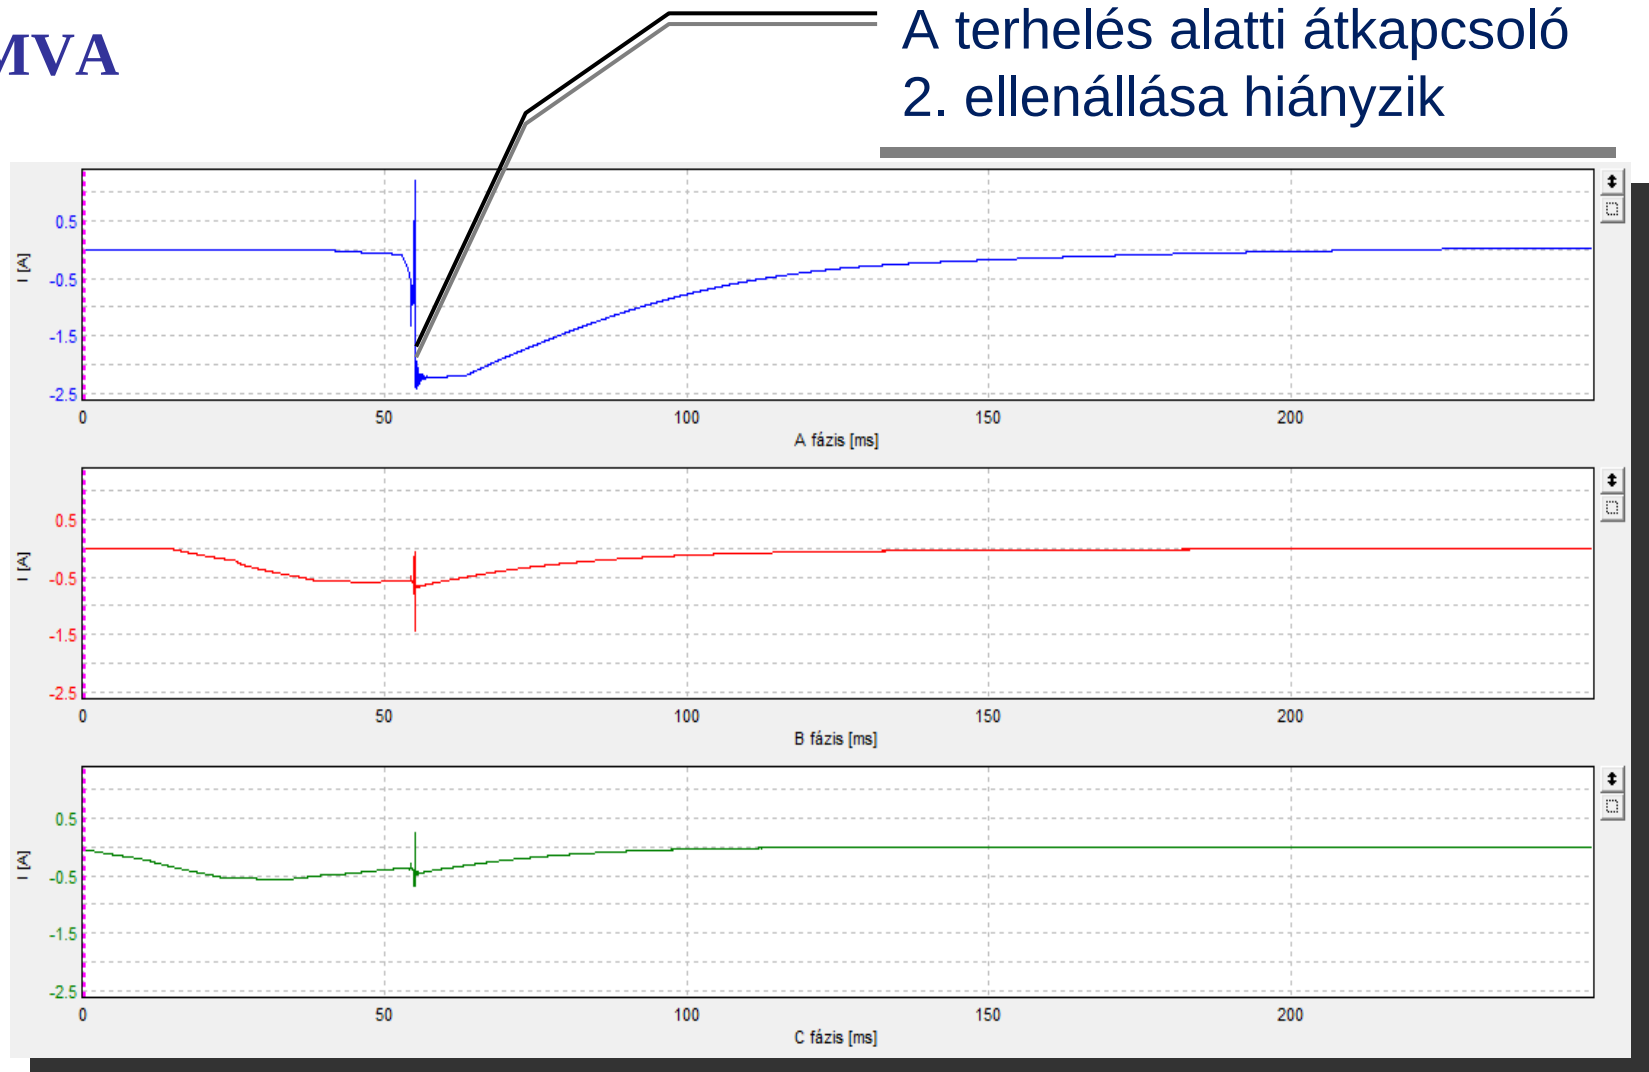
OLTC mérés

A terhelés alatti átkapcsoló  
2. ellenállása hiányzik

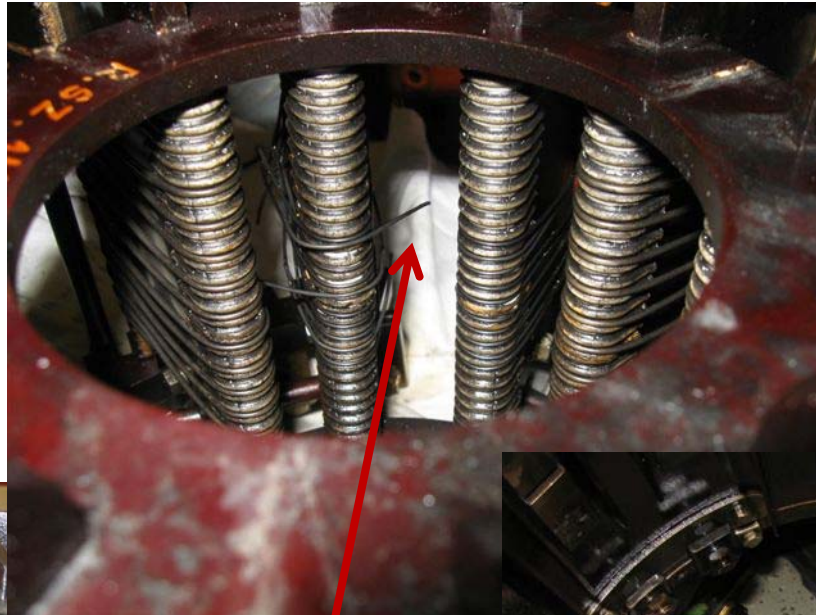
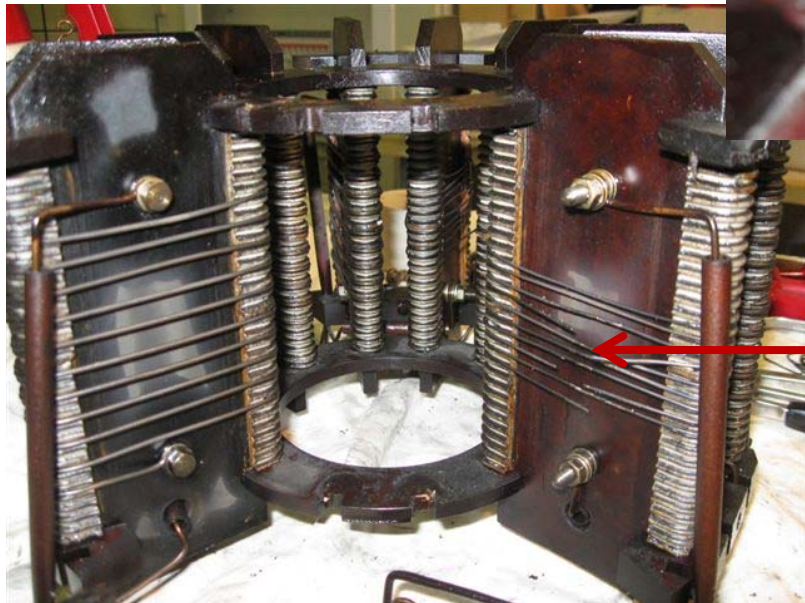
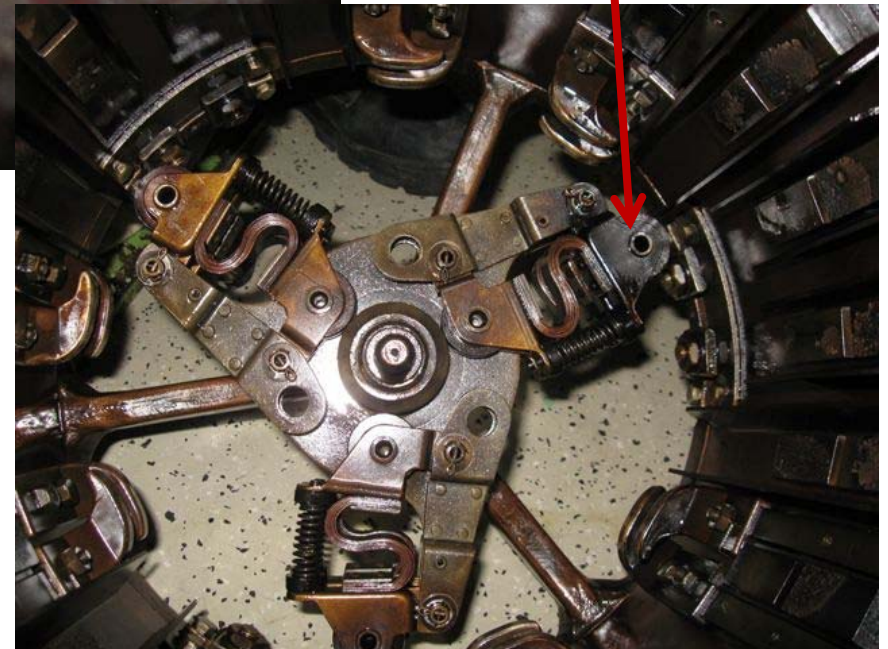
- Terhelés alatti átkapcsoló ellenállás hibája,
- Főérintkező hibája

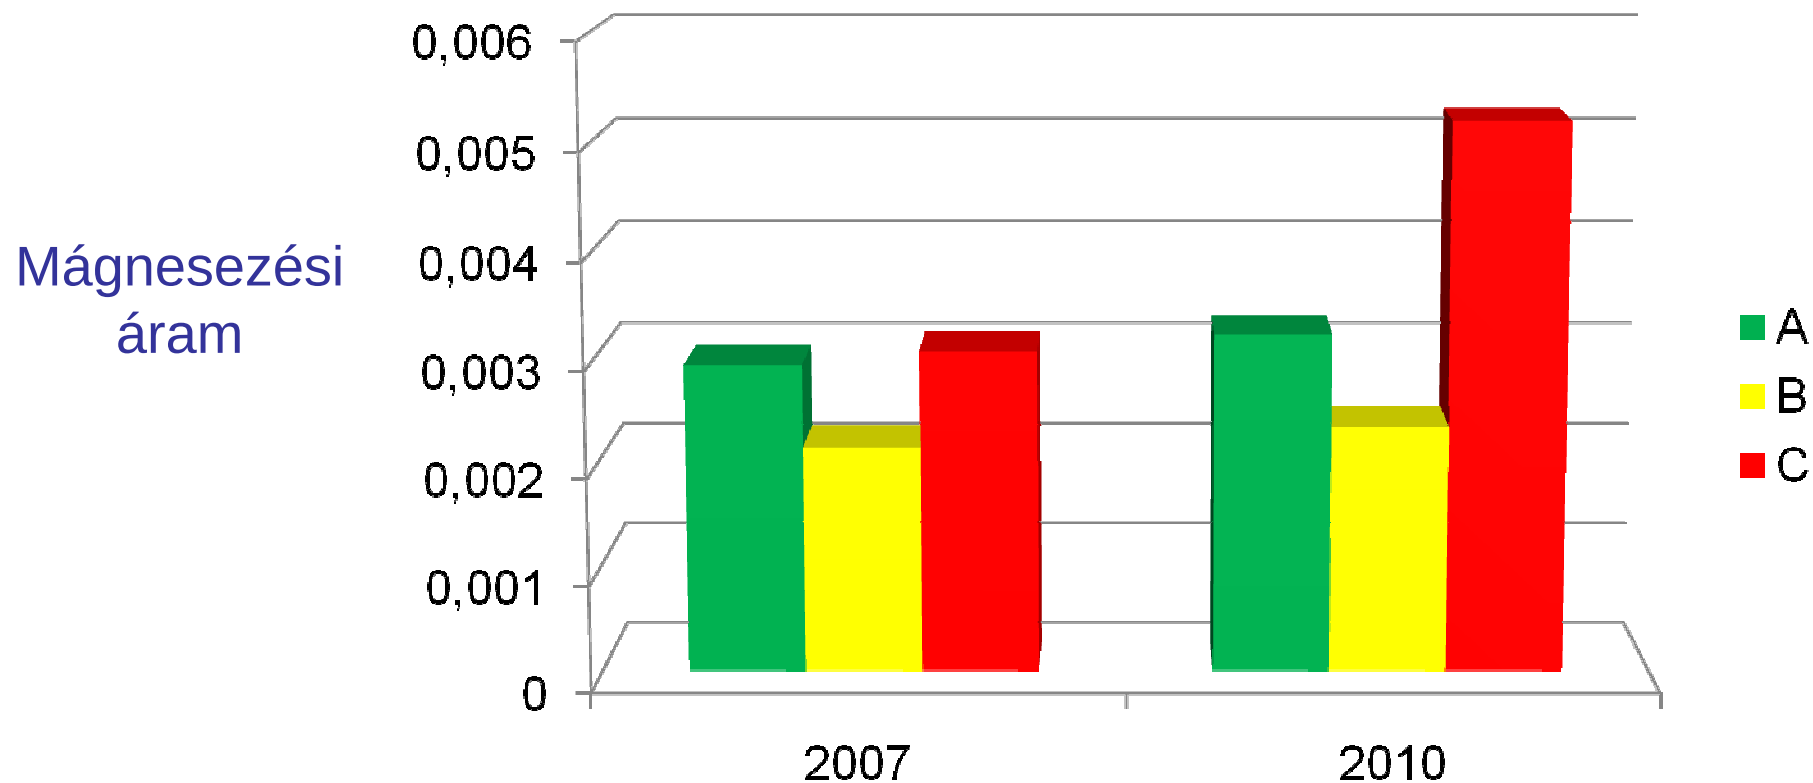
**Mindhárom tekercs geometriai megváltozása látható különböző mértékben**

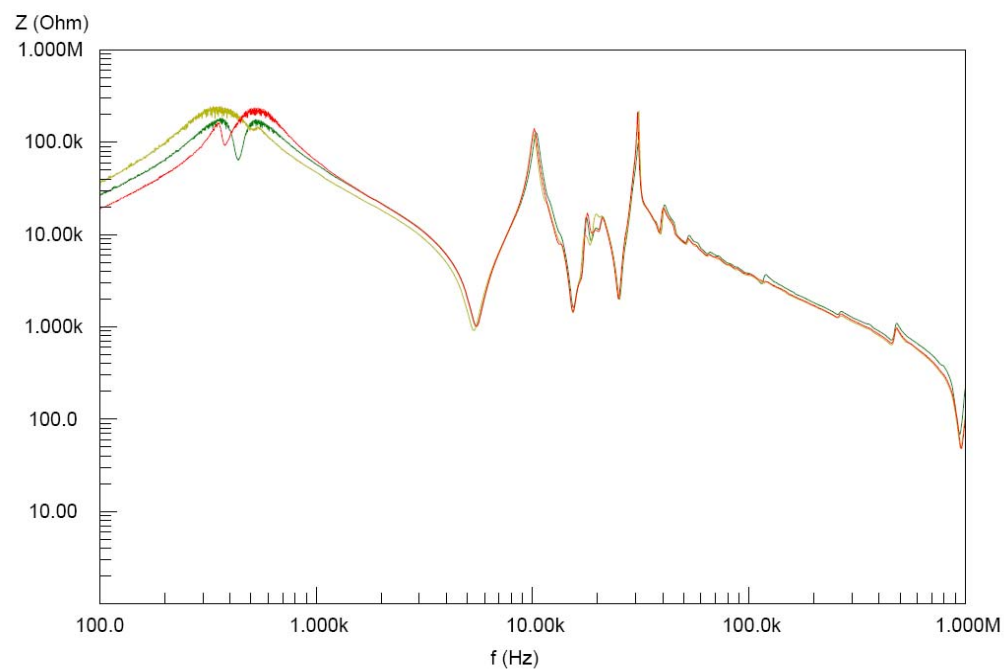
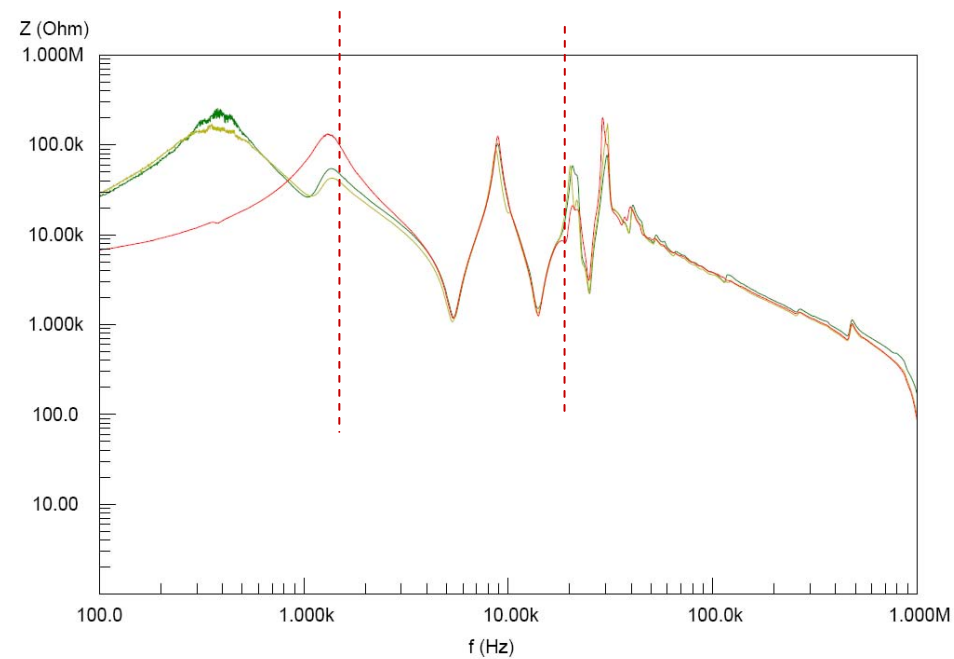
**Mindhárom tekercs geometriai megváltozása látható**

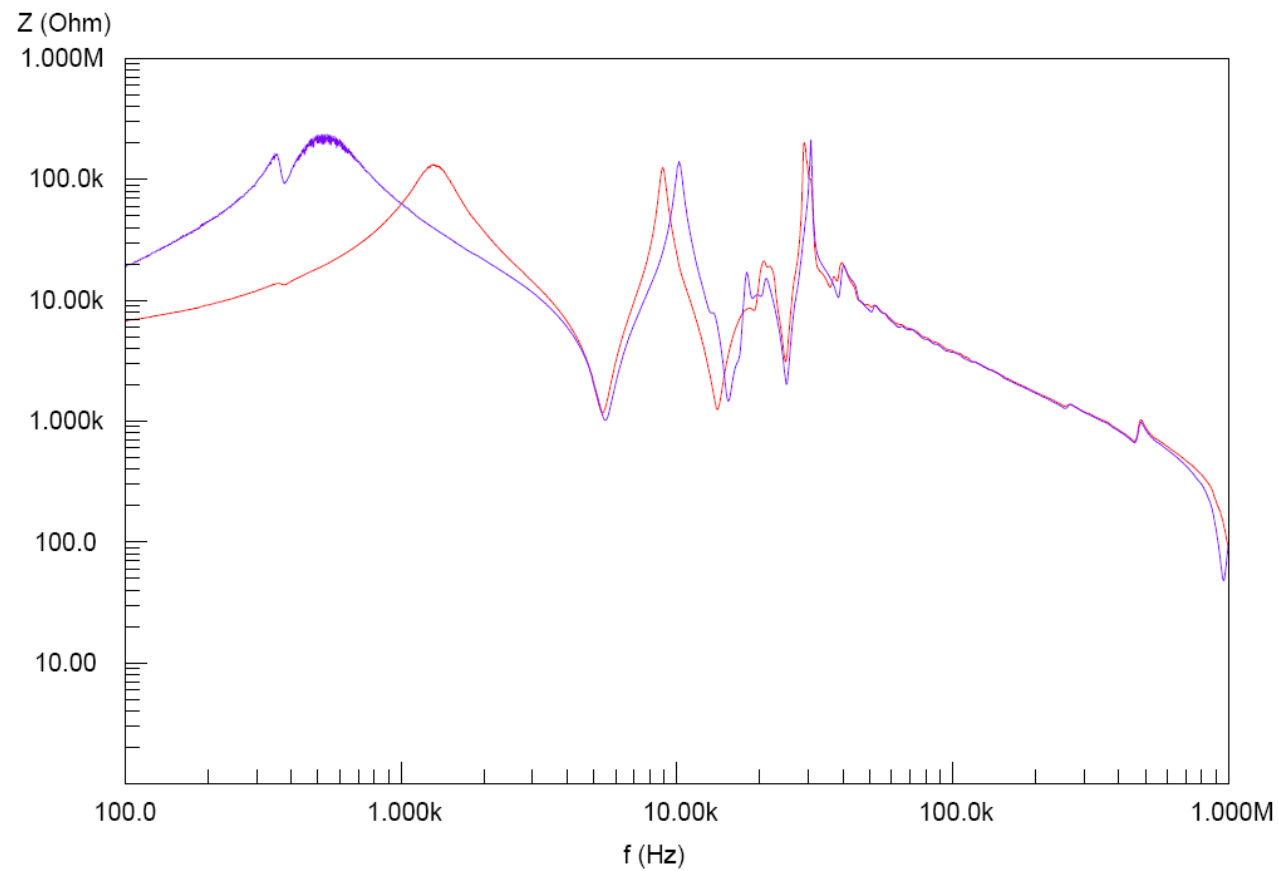
**Legnagyobb elváltozás a „T” fázisban van**

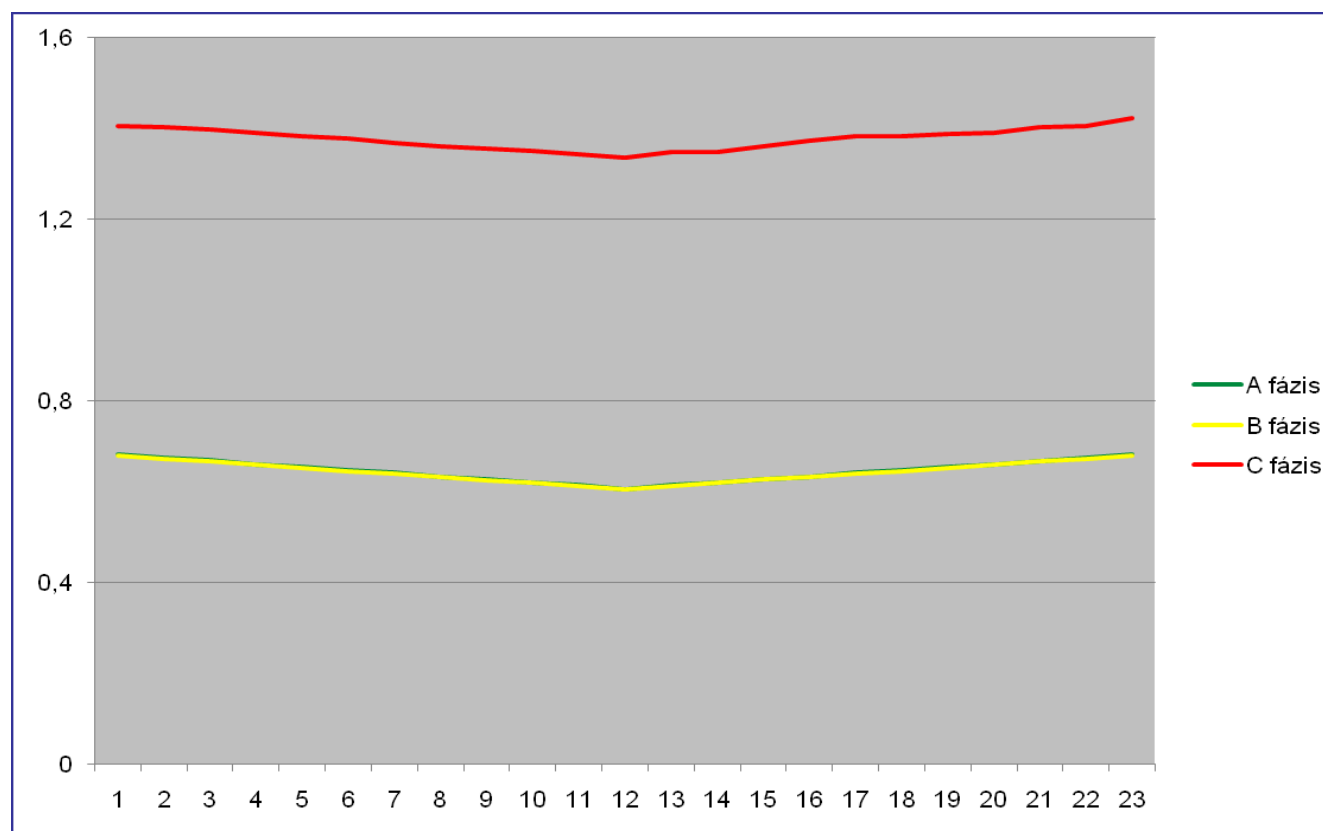
Tekercsellenállás mérés

„T” fázis tekercsének a keresztmetszete csökkent

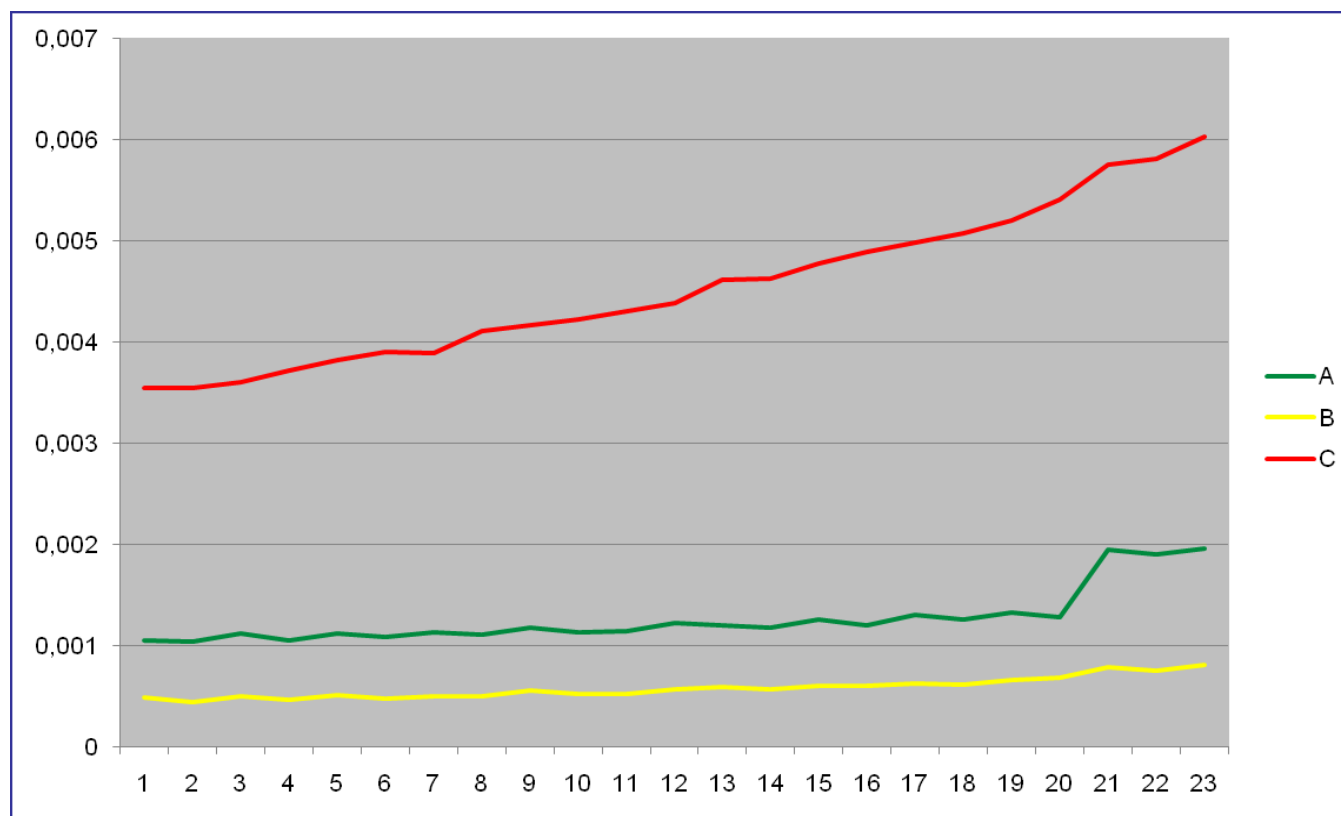
### Mágnesezésiáram mérés

Jelentős tekercs elmozdulás látható a „T” fázisban

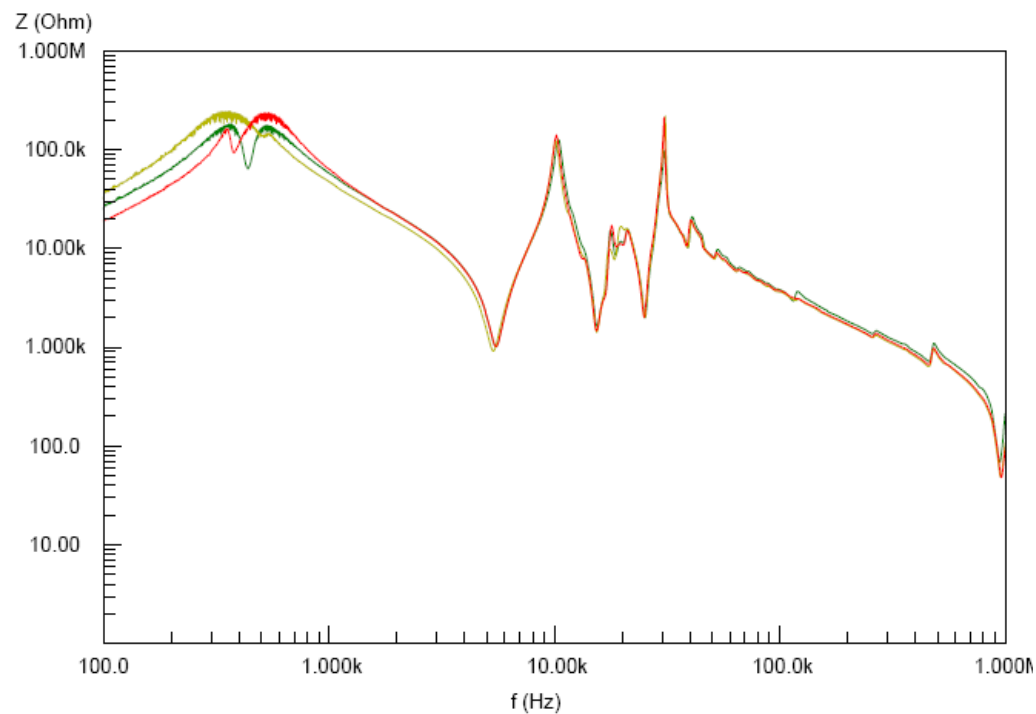
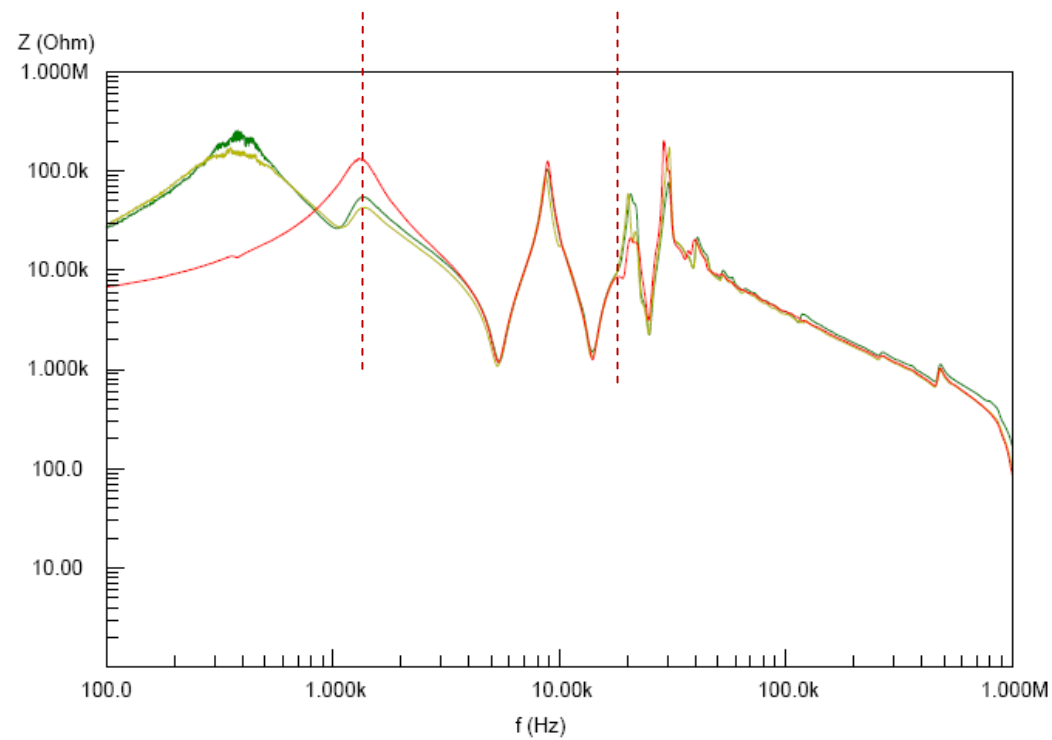
**Mindhárom tekercs geometriai megváltozása látható**

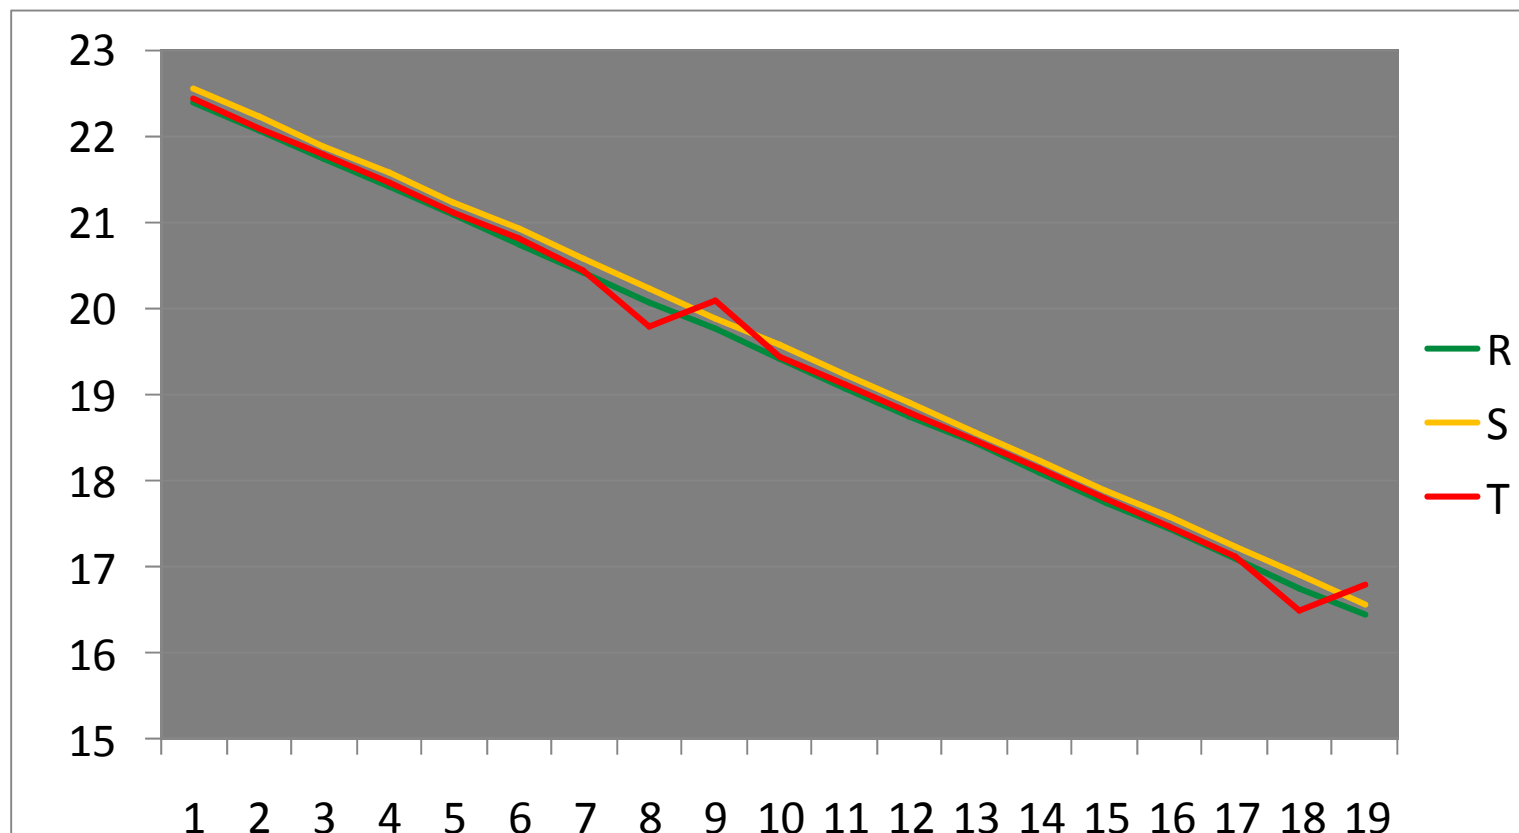
### Áttétel mérés

A „T” fázis szabályozó tekercs 8. és 9. fokozathoz tartozó megcsapolásai nem a megfelelő előválasztóra került felkötésre
