# Korrozív kén vizsgálatok és mentesítési technológiák

Laboncz Szilvia\*, Laczkó Zsolt\*\*, Németh Bálint\*\*\*

Esztergom, X. Szigetelésdiagnosztikai Konferencia  
2010. Október 20-22.

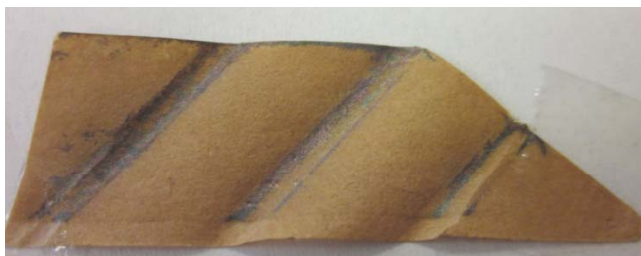
szigetelő papír felületén

(kb. 150-200 ppm DBDS tartalommal)

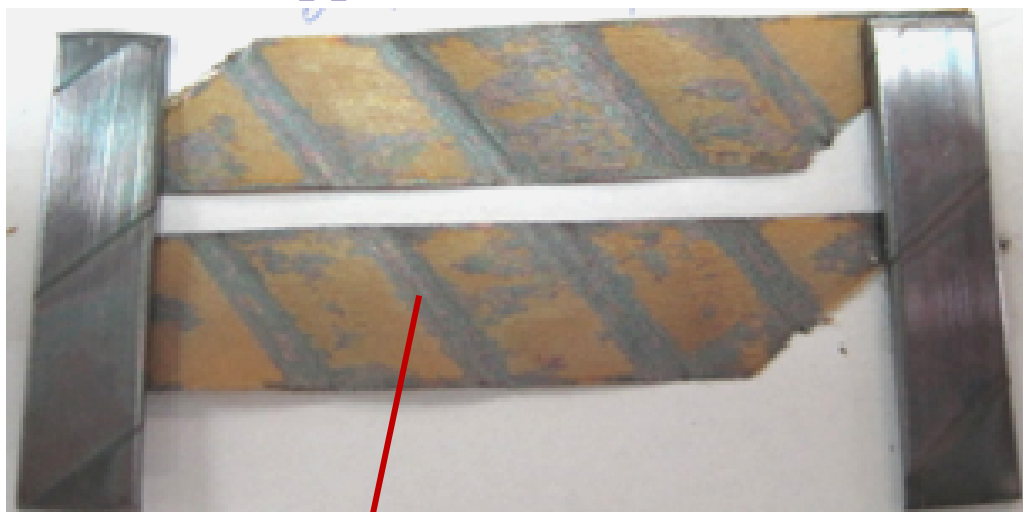
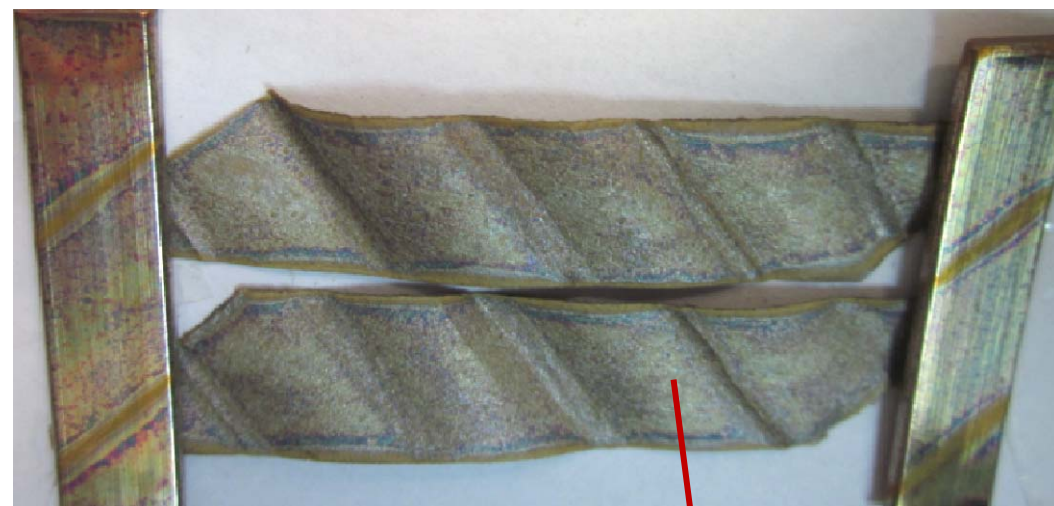
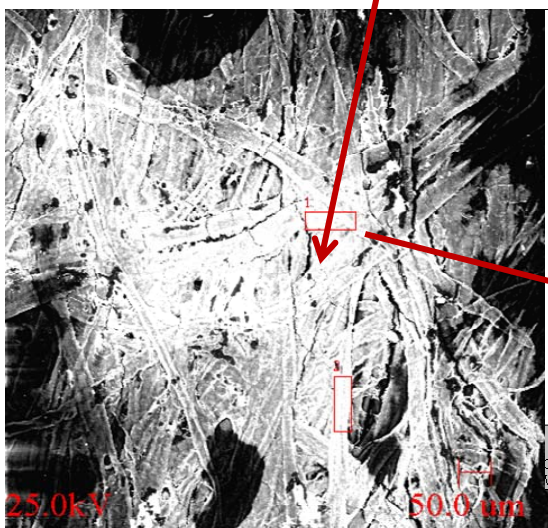
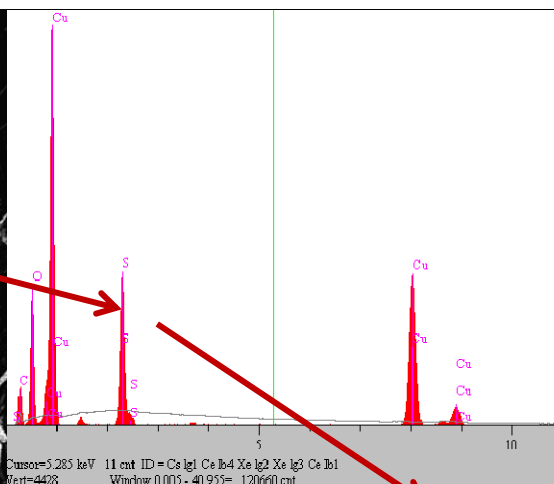
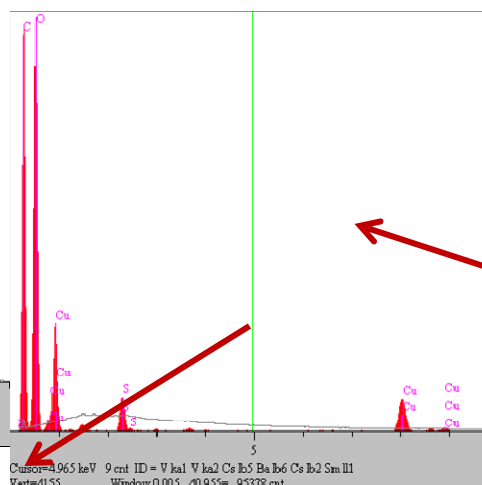
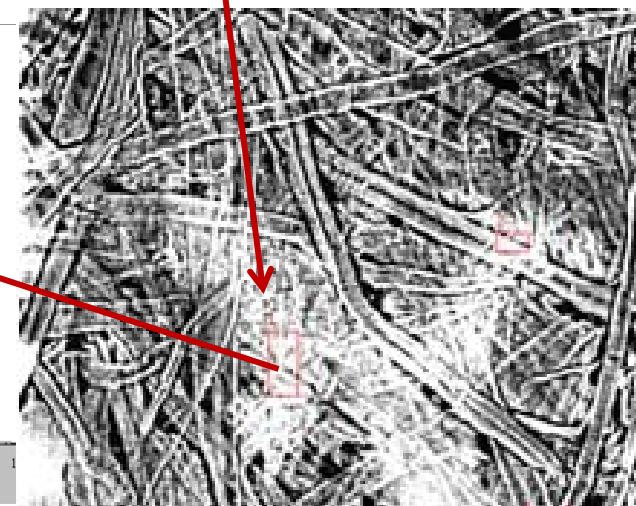
# Cu<sub>2</sub>S kirakódás a papír és a réz felületén

IEC 62535 szabvány korrózióv kén teszt eredménye:

200-250 ppm DBDS tartalom

40-60 ppm DBDS tartalom

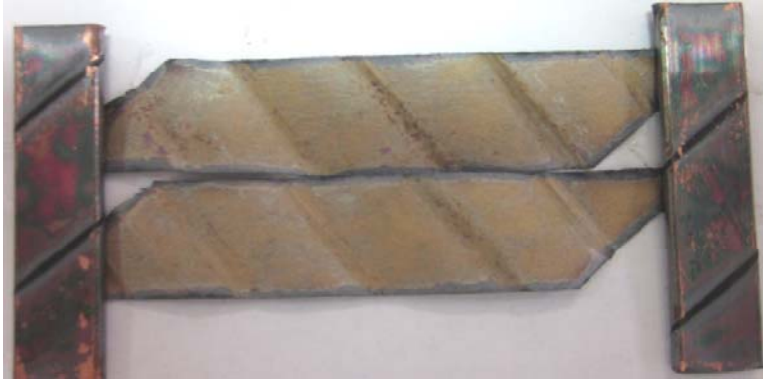
- 1,6 MVA, 35/04 kV –os transzformátor
- 2010. Július hónapban DBDS (150 ppm) adalékolás
- Olaj hőmérsékletét magas hőmérsékleten tartjuk

- RVM minden hónapban  $\text{Cu}_2\text{S}$  detektálására
- HGA eredmények alapján nem lehet következtetni  $\text{Cu}_2\text{S}$  keletkezésére

- a transzformátor szigetelő olajának passziválása
- esetleges mellékhatások figyelése:
  - folyamatos HGA az esetleges „kóbor” gázok ( $\text{H}_2$ ,  $\text{CO}$ ) detektálására

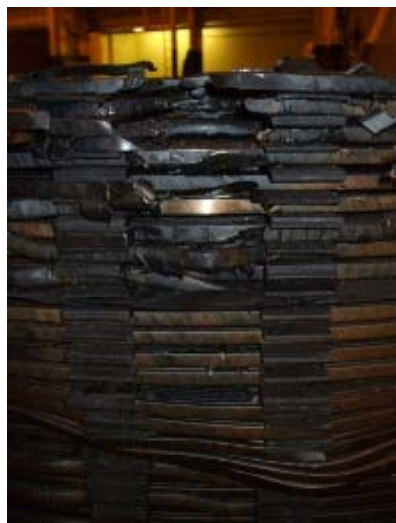
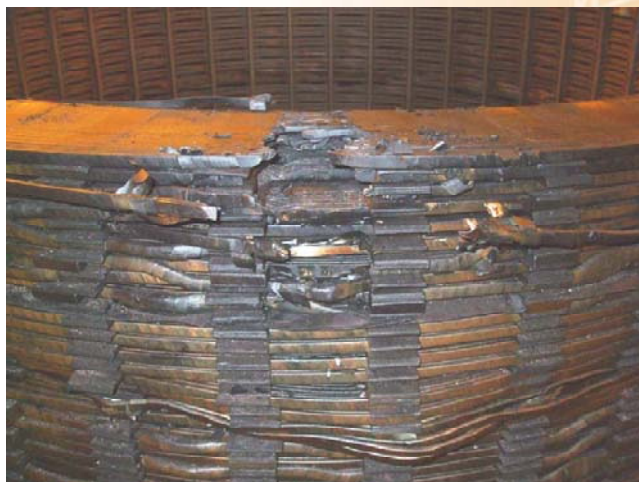
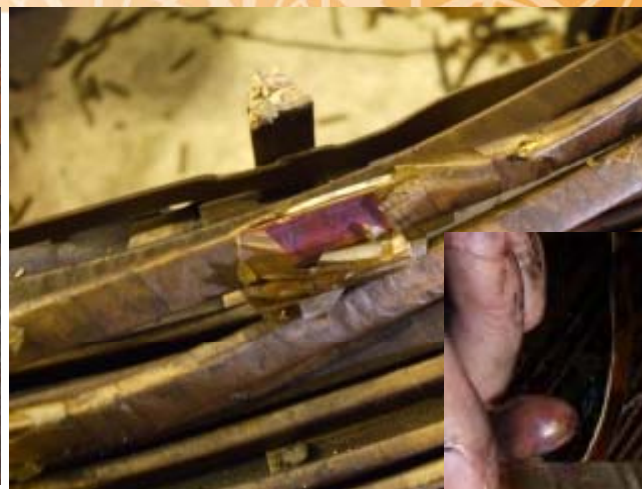
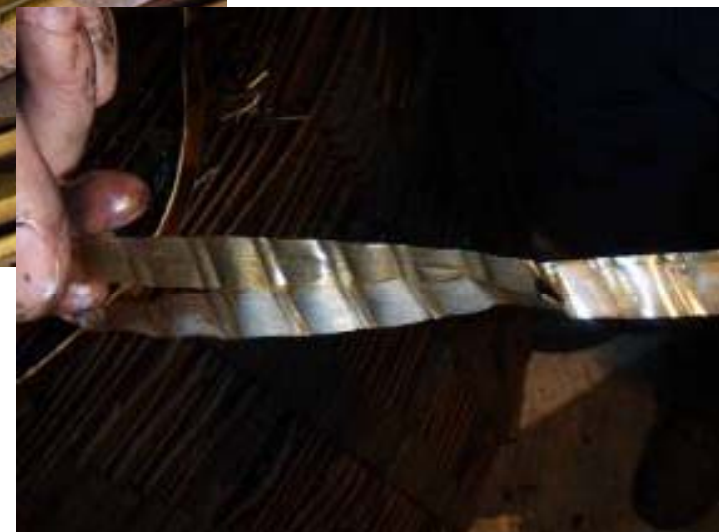
1994-ben Üh., Olaj típus: 10GB, 400/275 kV, 1000 MVA

**2007-ben meghibásodott**

2008-ban gyárban szétbontották

- **a felső 18 tárcsa károsodott legnagyobb mértékben**
  - mesterséges olaj áramoltatás mellett **néhány tárcsa nem volt megfelelően hűtve**
    - valószínűleg néhány **tárcsa hőmérséklete meghaladta a 100°C-ot**

- a meghibásodás súlyos papír szigetelés öregedés és S korrózió következménye
- a hőmérséklet intenzív emelkedésének eredménye az öregedés és a korrózió, amely
  - a nem megfelelő hűtés
  - az olaj csatornák elzáródásának eredménye.

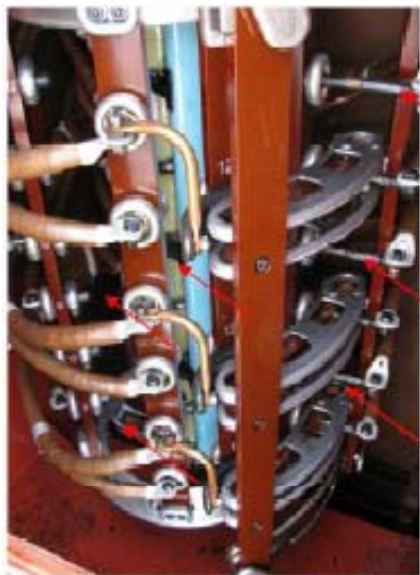
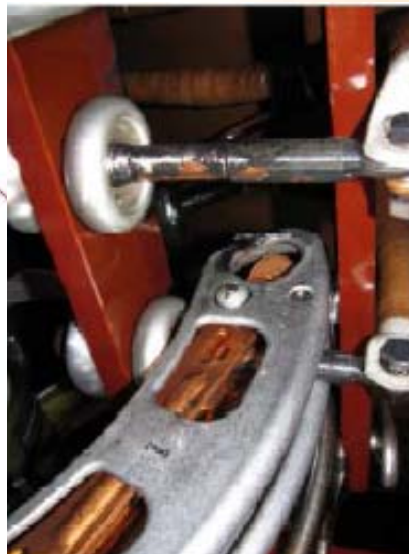
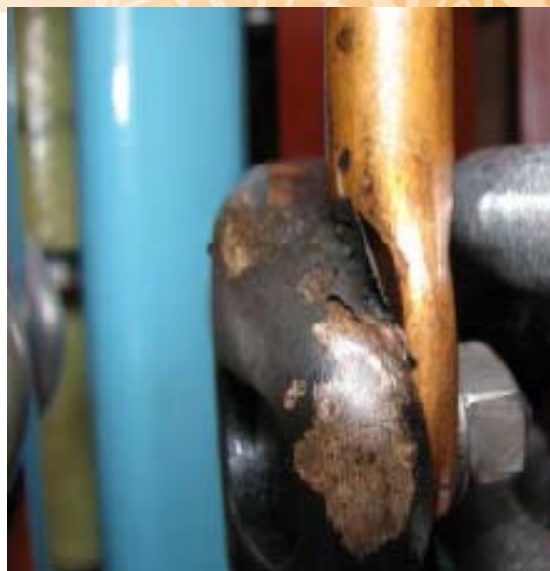
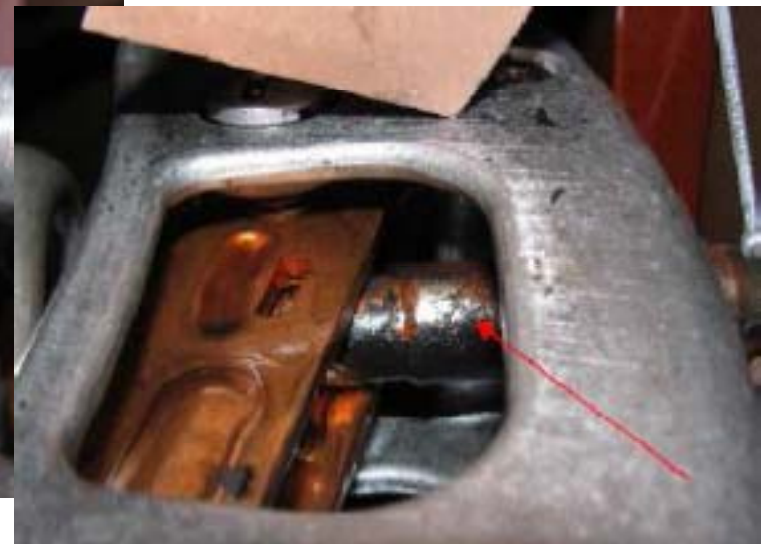
2005-ben Üh., olaja korrózív, (DBDS=150ppm) 400/275 kV, 1000 MVA

2007-ben az olaja passzíválva (2 év üzemelés után)

**Nem volt detektálható Irgamet39 fogyás, csökkenés**

2010-ben meghibásodott

- az előválasztó OLTC réz része nem korrodálódott
- az előválasztó OLTC ezüst része teljesen korrodálódott
- a kirakódott  $\text{Ag}_2\text{S}$  réteg (SEM-EDX-el igazolt) mechanikailag instabillá vált
- megindult az  $\text{Ag}_2\text{S}$  részecskék vándorlása

Túlfeszültség miatti átütés???
