# Az átvezető szigetelők meghibásodása és diagnosztikája

## Magyar tapasztalatok

**CSÉPES** Gusztáv

**NÉMETH** Bálint

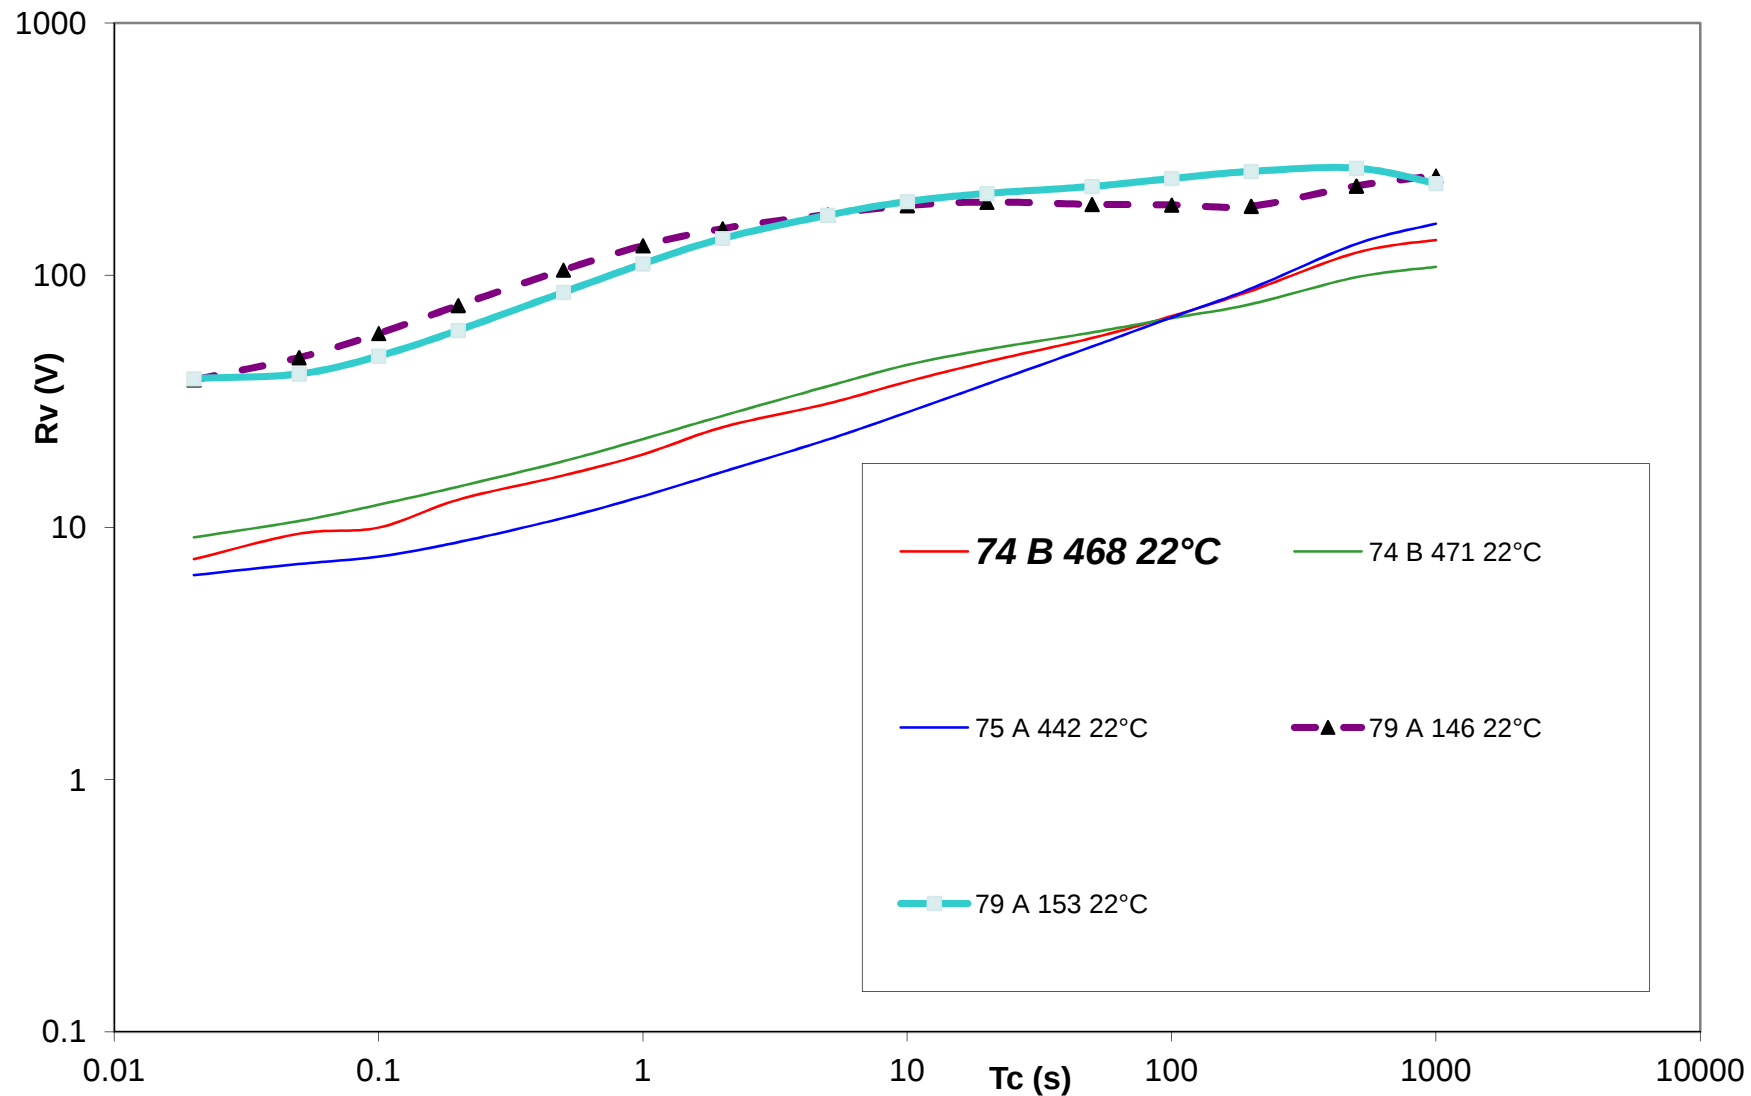
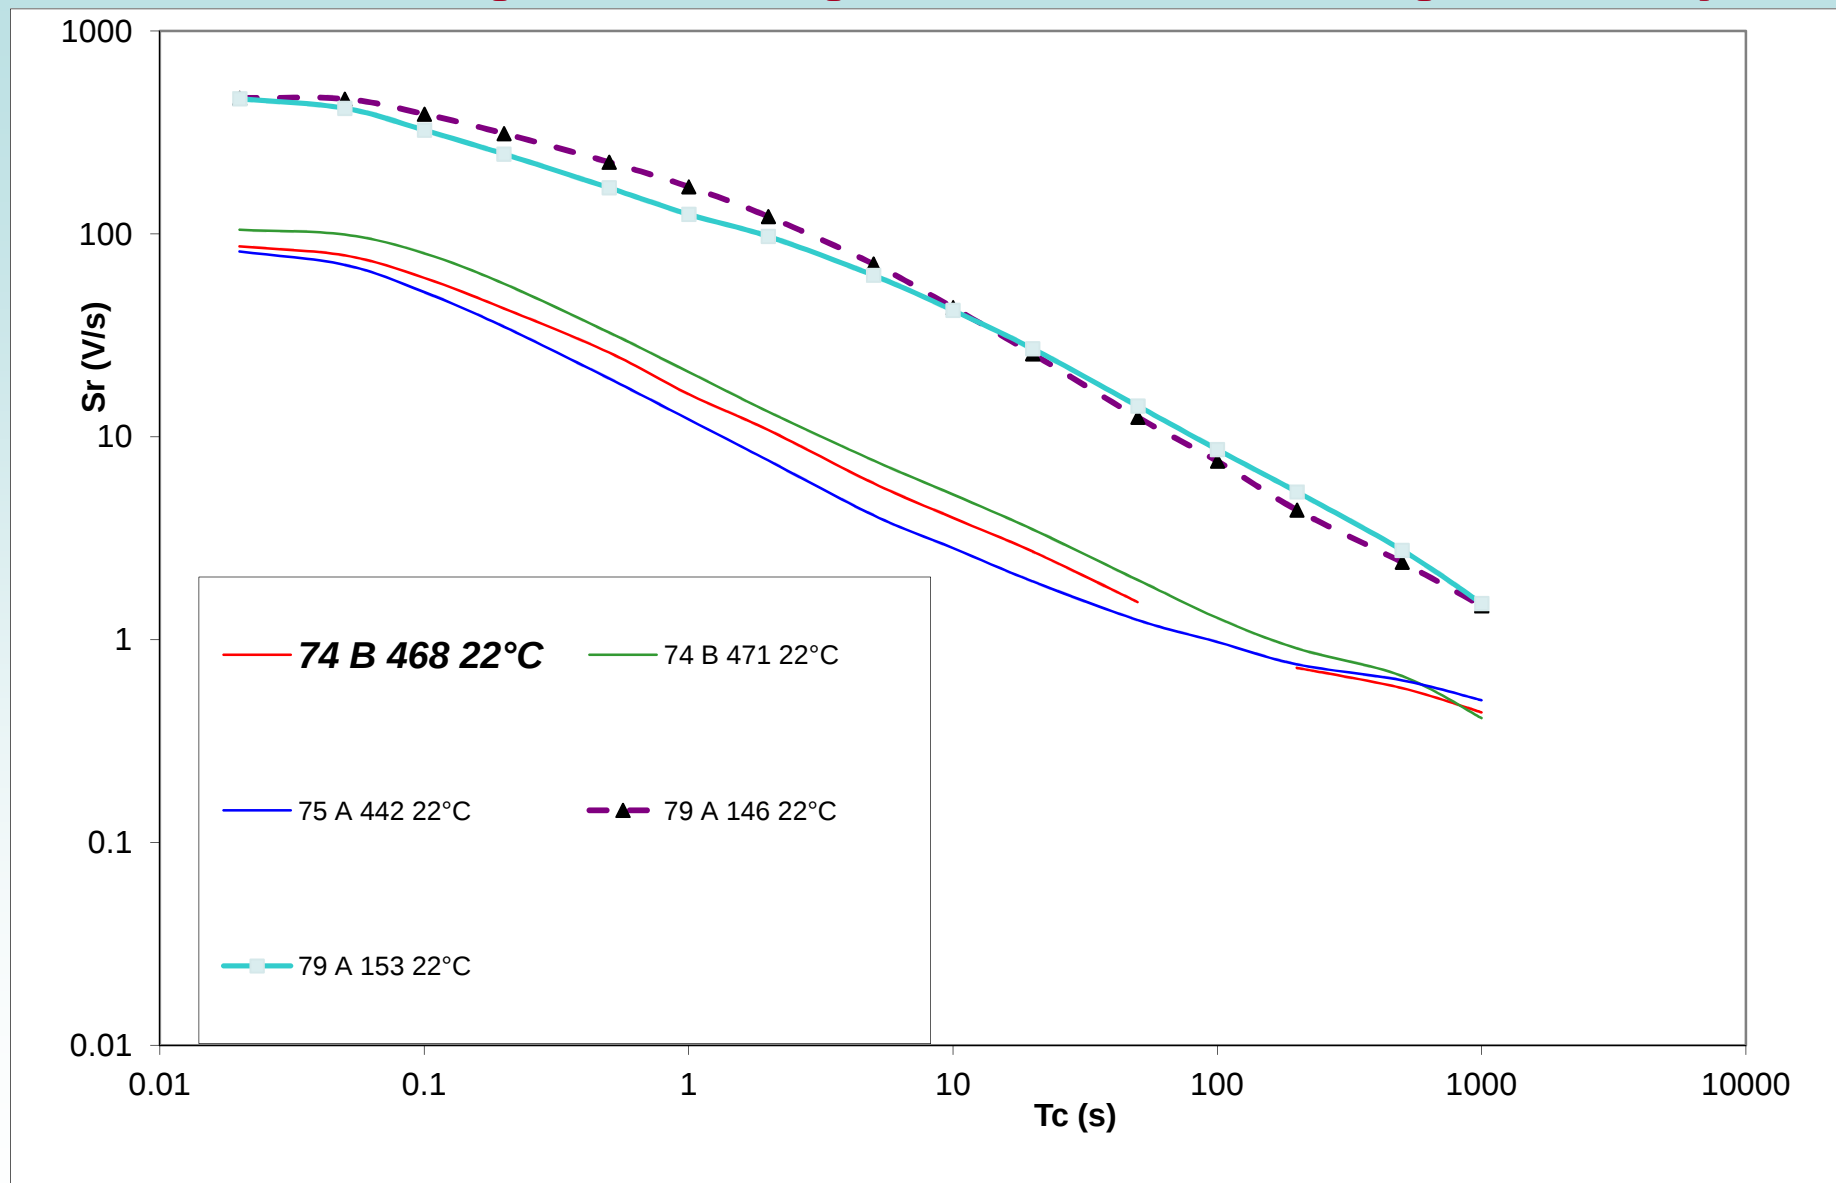
- 74B 468 átvezető diagnosztikája
- RMV diagnosztika
- Az **RVM** spektrum csak egy domináns időállandóval rendelkezik, 22°C-on nagyobb, mint 1000s at. Ez viszonylag jó állapot, nem öreg, nem nedves, egyenértékű víztartalom kisebb mint 1%.
- **tgδ/C és PD fesz függvényében 25-100 kV között.**
- A **tgδ/C** mérés alapján (ennek az átvezetőnek hiányoznak a táblázatból a mérési eredményei) alapján látható, hogy az értékek viszonylag alacsonyak (**55\*10<sup>-4</sup>**) és nem volt feszfüggésük 25-100 kV között.
- A **PD** kisebb volt, mint **300 pC 50 kV-ig, de 30.000pC 100 kV-nál.**
- **Összegezve** az eredményeket: az átvezető jó állapotban van az **RVM**, (**tgδ**) and **C** alapján, de **PD** nagyon nagy, ezért kritikus a használata.

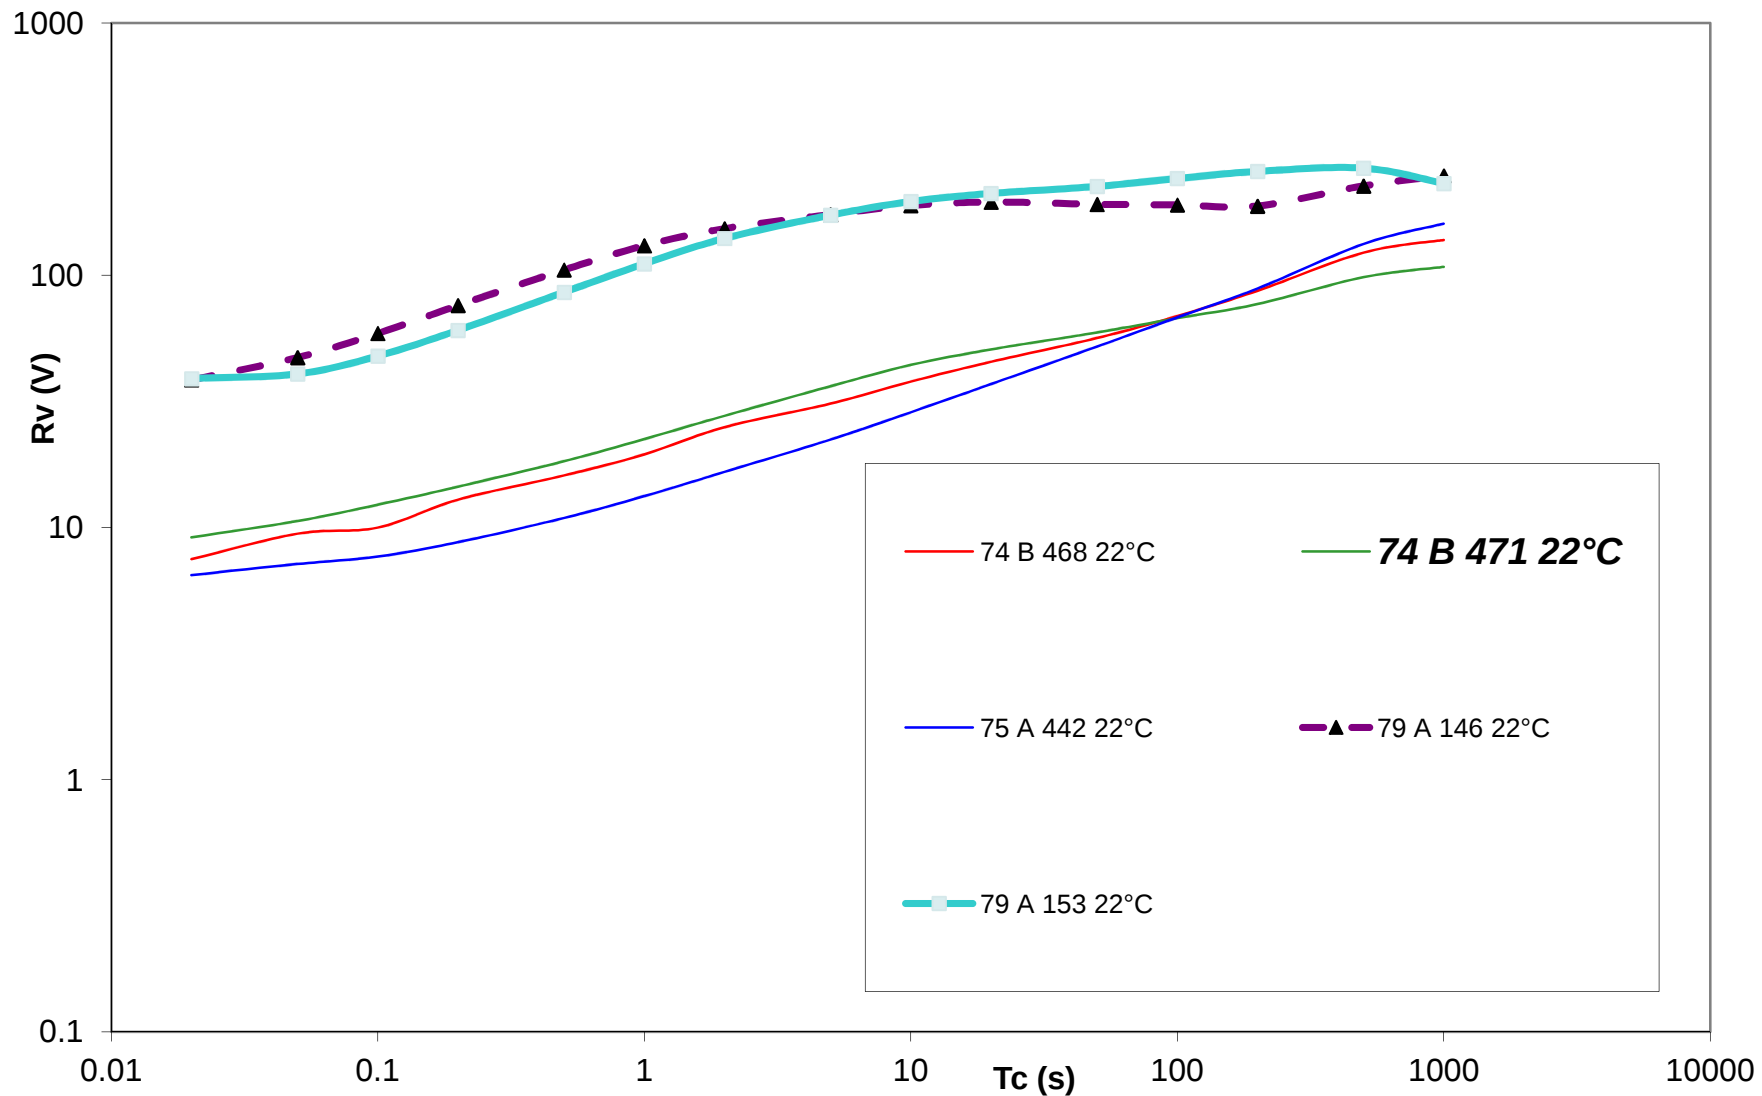
- **74B 471átvezető diagnosztikája**
- **RMV diagnosztika**
- Az **RVM** spektrum csak egy domináns időállandóval rendelkezik, 22°C-on nagyobb, mint 1000s at. Ez viszonylag jó állapot, nem öreg, nem nedves, egyenértékű víztartalom kisebb mint 1%.

- **$\text{tg}\delta/\text{C}$  és PD fesz függvényében 25-100 kV között.**
- A  **$\text{tg}\delta/\text{C}$**  mérés alapján (ennek az átvezetőnek hiányoznak a táblázatból a mérési eredményei) alapján látható, hogy az értékek viszonylag alacsonyak ( **$52 \cdot 10^{-4}$** ) és nem volt feszfüggésük 25-100 kV között.

- A **PD kisebb volt, mint 300 pC 50 kV-ig, 15.000pC 70kV-nál, 40.000pC 100kV-nál, de 10 perc múlva 2-3pC 100 kV-nál.**
- **Összegezve** az eredményeket: az átvezető jó állapotban van az **RVM**, ( **$\text{tg}\delta$** ) and **C** alapján. **PD nagy volt, végül elfogadható értékű lett. De mivel korábban nagy PD volt, helyi hiba feltételezhető.**

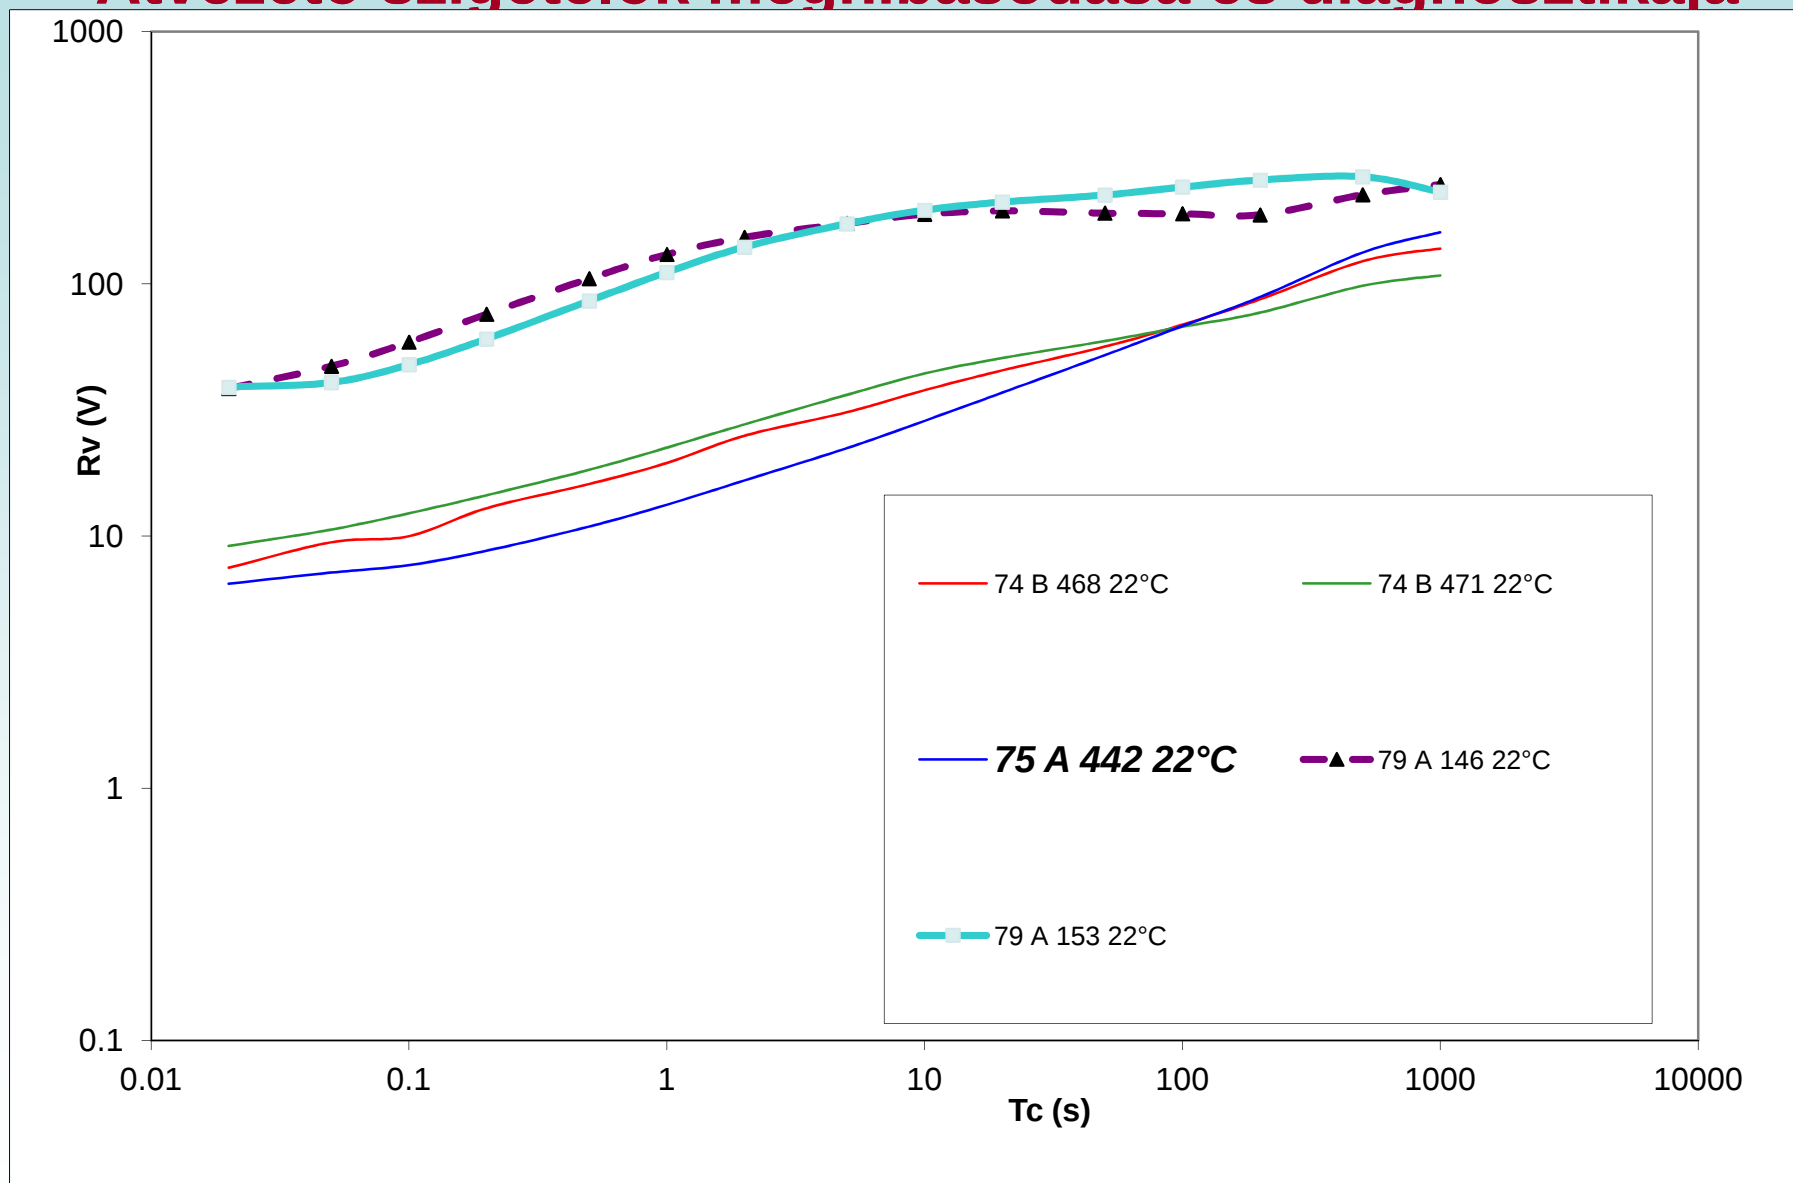
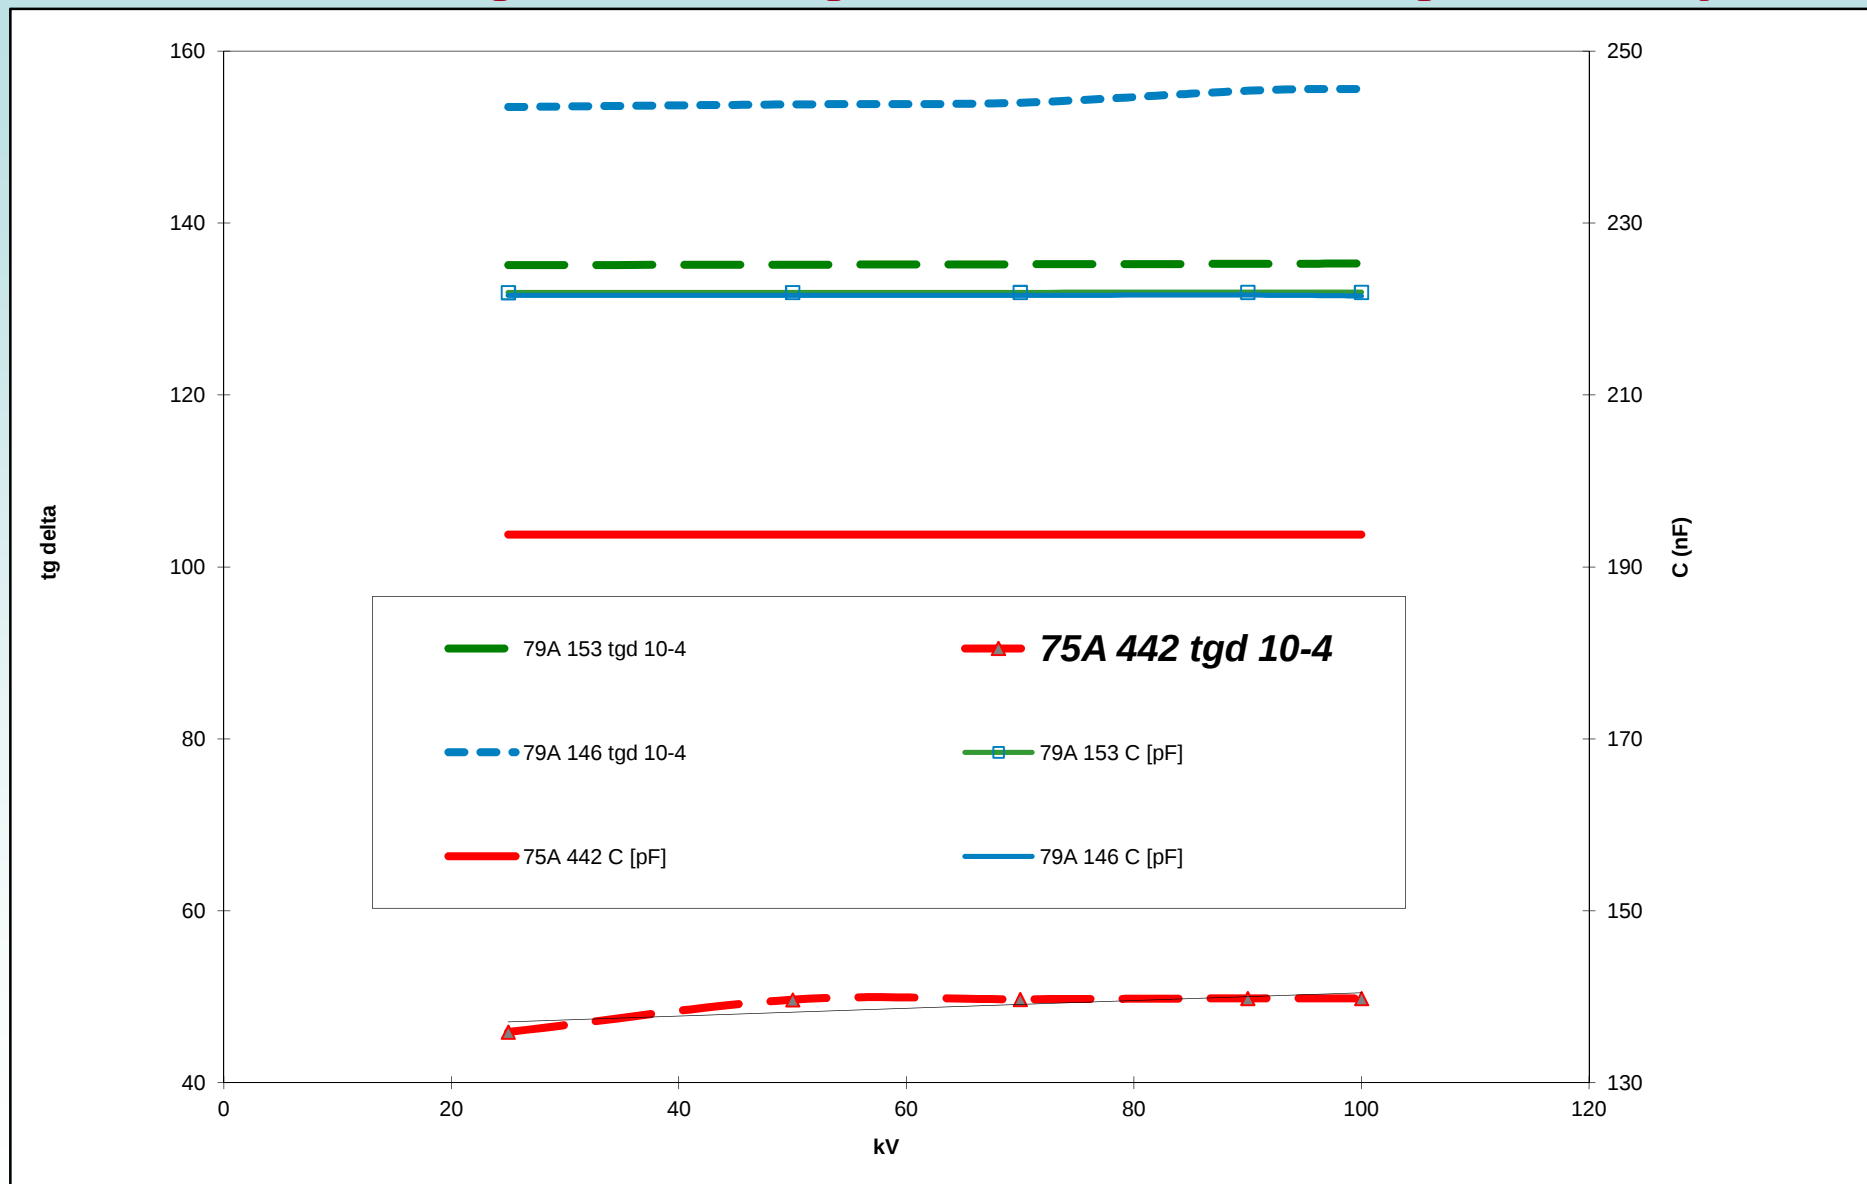
- 75A 442 átvezető diagnosztikája
- RMV diagnosztika
- Az **RVM** spektrum csak egy domináns időállandóval rendelkezik, 22°C-on nagyobb, mint 1000s at. Ez viszonylag jó állapot, nem öreg, nem nedves, egyenértékű víztartalom kisebb mint 1%.

- A **tg $\delta$ /C** mérés alapján (lásd az adatokat a táblázatban) látható, hogy az értékek viszonylag alacsonyak (**50\*10<sup>-4</sup>**) és nem volt feszfüggésük 25-100 kV között.
- A **PD** kisebb volt, mint 300 pC 100kV-ig, 60 pC 10 perc múlva.
- **Összegezve** az eredményeket: az átvezető jó állapotban van az **RVM**, (tg $\delta$ ) and C, valamint PD alapján.

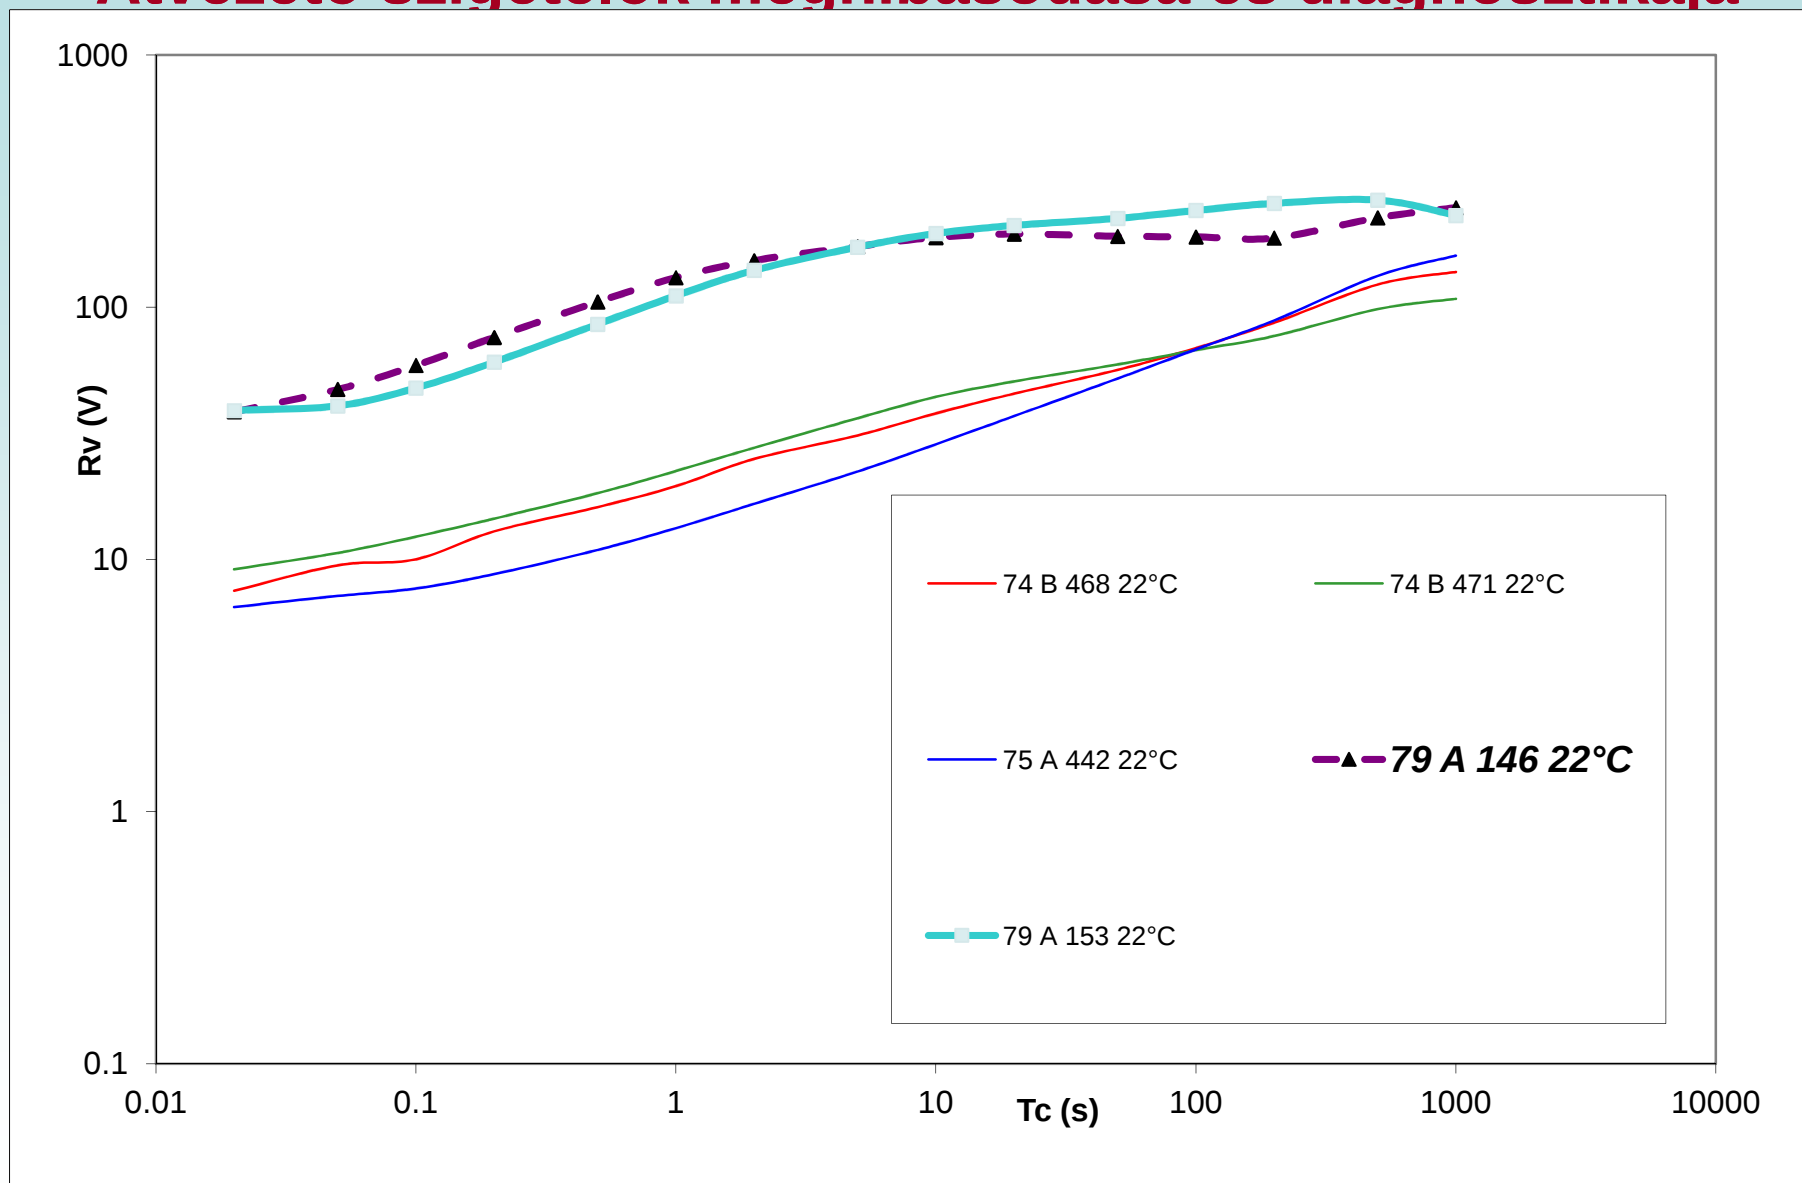
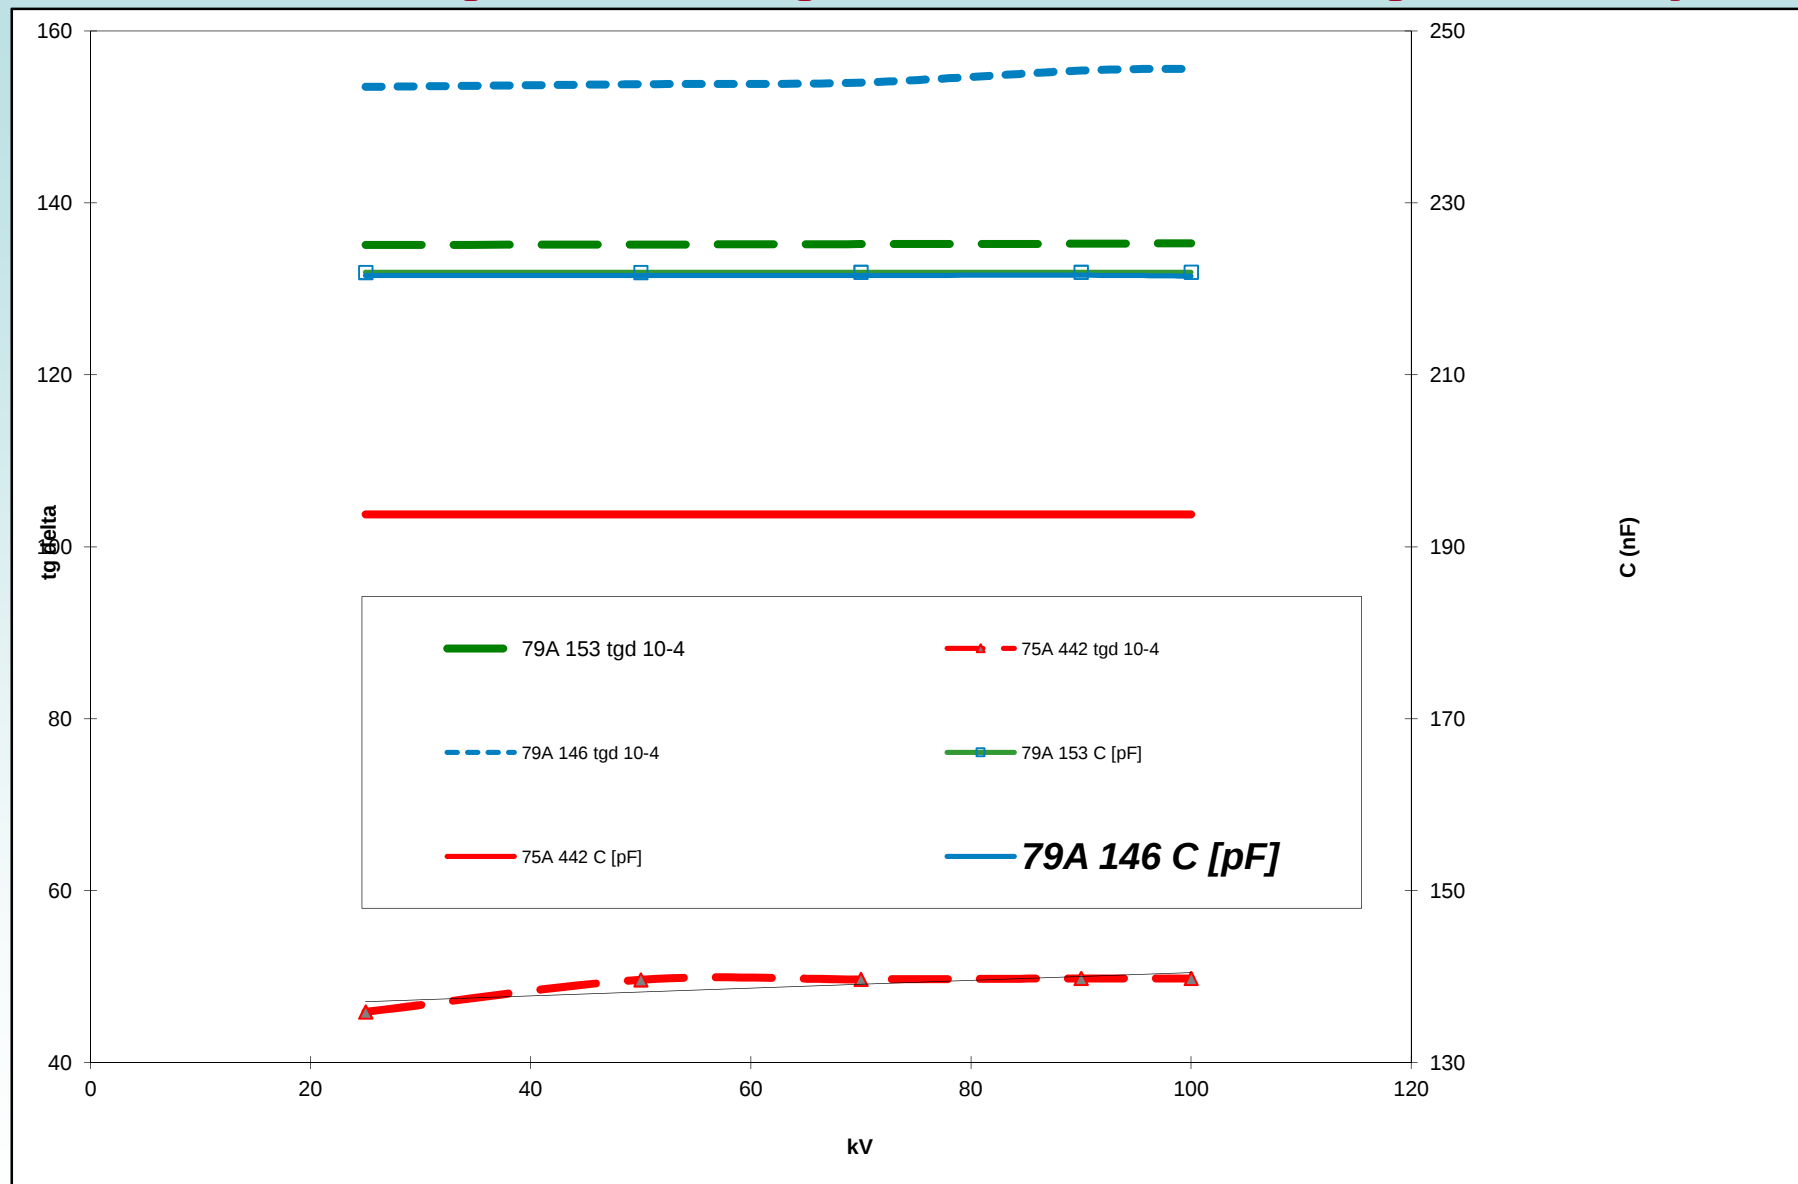
- **79A 146 átvezető diagnosztikája**
- **RMV diagnosztika**
- Az **RVM** spektrum két időállandós: 22°C-on a kisebbik 10s, a nagyobb 1000s. A szigetelés nem homogén állapotú: egy része jó állapotban van, az egyenértékű víztartalom kisebb mint 1%. De egy része lehet öreg, nedves, vagy lerakódás van a felületen, amit 3% egyenértékű víztartalommal lehet jellemezni.
- **tgδ/C és PD fesz függvényében 25-100 kV között.**
- A **tgδ/C** mérés alapján (lásd az adatokat a táblázatban) látható, hogy a tg értéke nagyobb mint előzőekben, **150\*10<sup>-4</sup>** de **nincs feszfüggés** 25-100 kV között.
- A **PD** kisebb volt, mint **300 pC 100kV-ig (25 pC 10 percen keresztül)**.
- **Összegezve** az eredményeket: az átvezető nincs jó állapotban van az **RVM**, (**tgδ**) alapján, de a **PD** alapján jó is lehetne. **Valószínűleg kezdődő hiba lesz az átvezetőben, pl. vízbehatolás.**

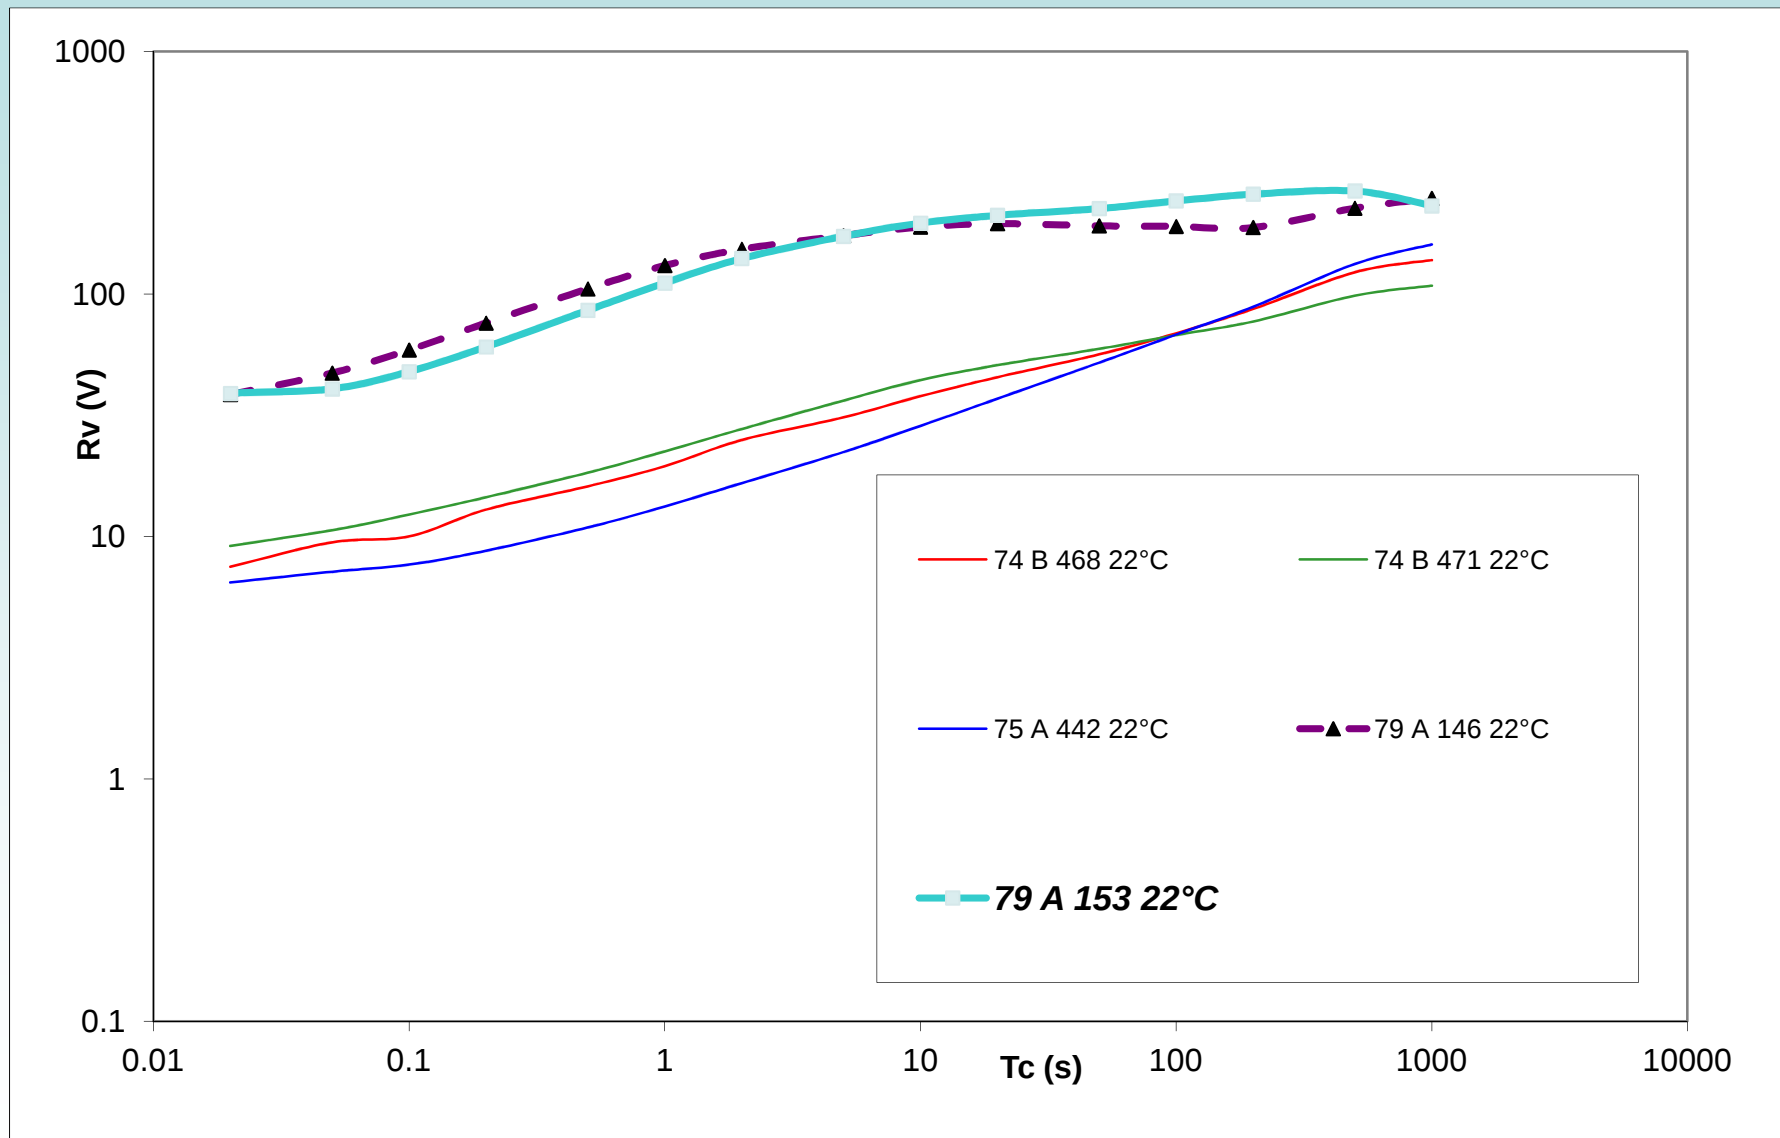
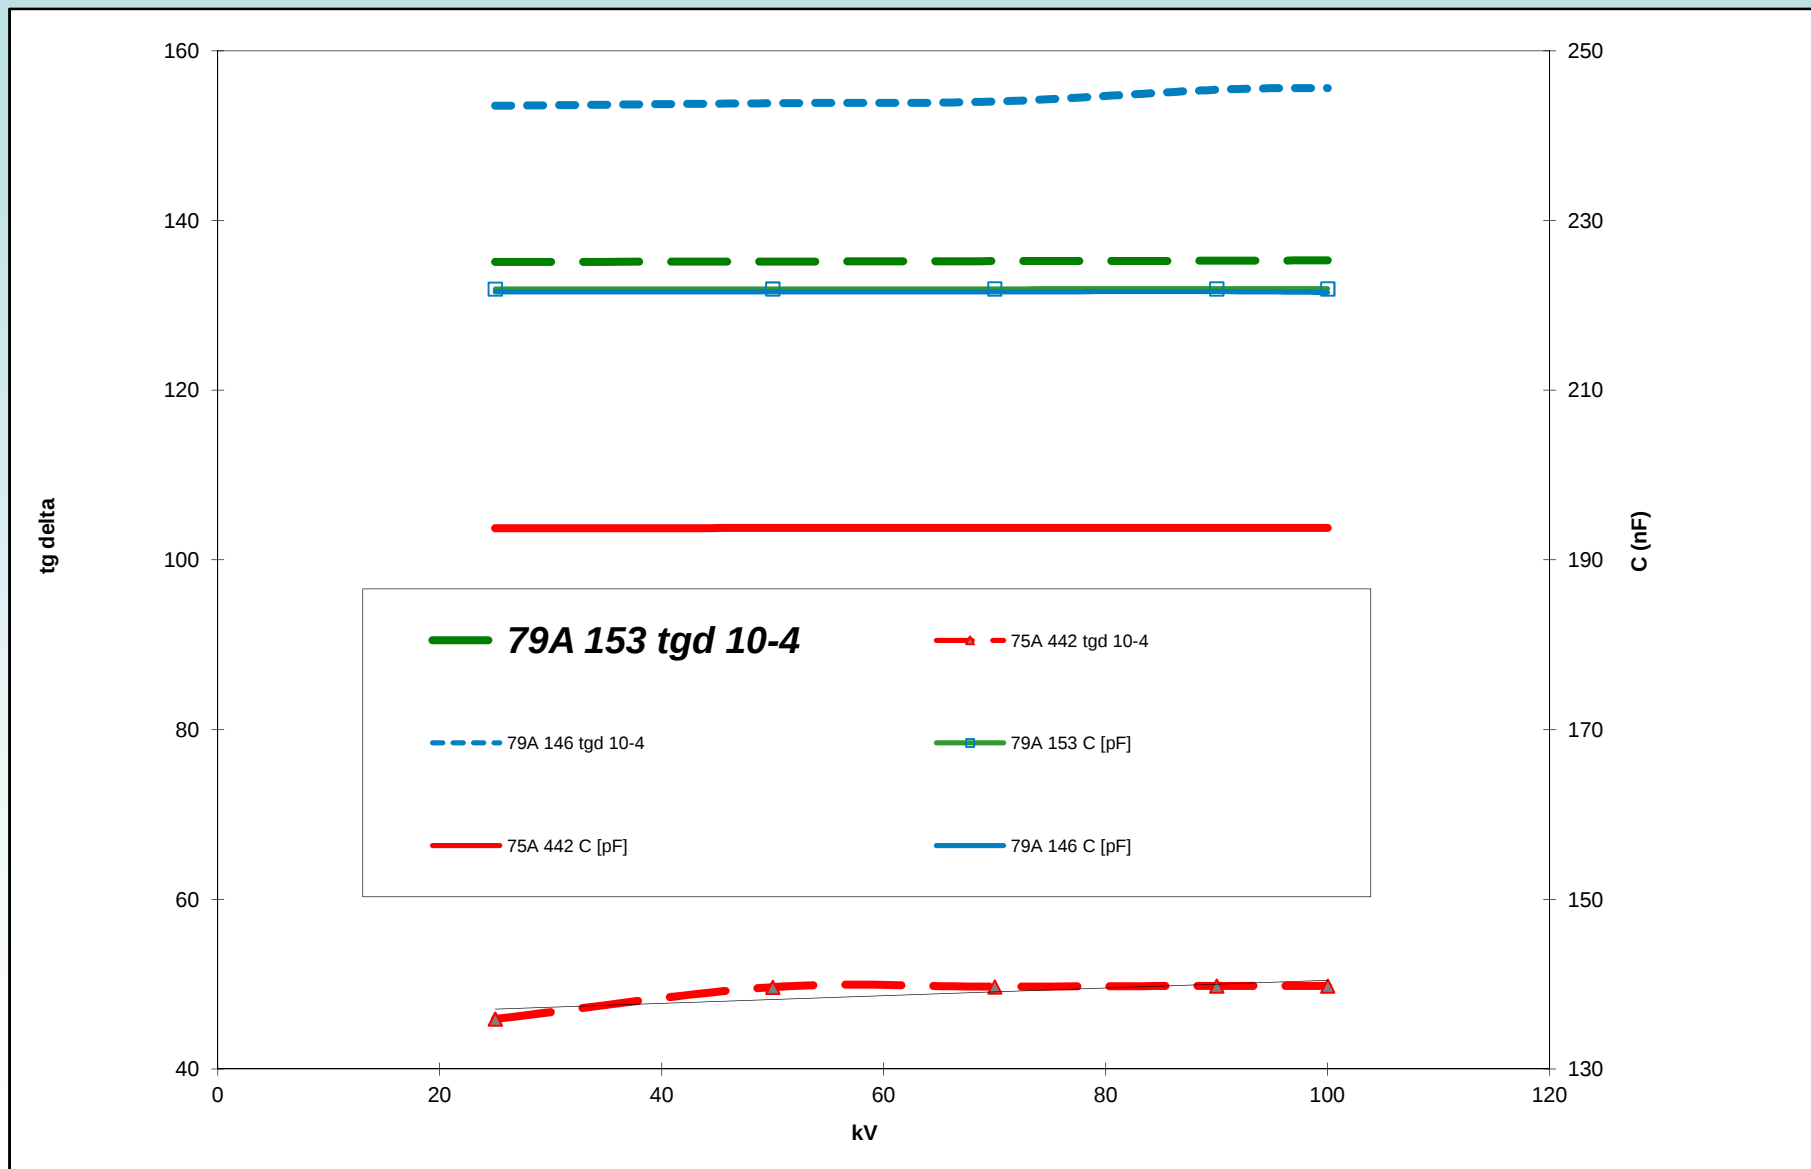
- **79A 153 átvezető diagnosztikája**
- **RMV diagnosztika**
- Az **RVM** spektrum két időállandós: 22°C-on a kisebbik 20s, a nagyobb 900s felett. A szigetelés nem homogén állapotú: egy része jó állapotban van, de nem új állapotban, az egyenértékű víztartalom kisebb 1-1,2%. De egy része lehet öreg, nedves, vagy lerakódás van a felületen, amit 3% egyenértékű víztartalommal lehet jellemezni.

- **$\text{tg}\delta/\text{C}$  és PD fesz függvényében 25-100 kV között.**
- A  **$\text{tg}\delta/\text{C}$**  mérés alapján (lásd az adatokat a táblázatban) látható, hogy a tg értéke kb. azonos mint az előző esetben, nagyobb, mint azt megelőzően:  **$130 \cdot 10^{-4}$**  de **nincs feszfüggés** 25-100 kV között.

- A **PD** kisebb volt, mint **300 pC** 100kV-ig (**70 pC** 10 percen keresztül).
- **Összegezve** az eredményeket: az átvezető nincs jó állapotban van az **RVM**, ( **$\text{tg}\delta$** ) alapján, de a **PD** alapján jó is lehetne. Valószínűleg kezdődő hiba lesz az átvezetőben, pl. vízbehatolás.

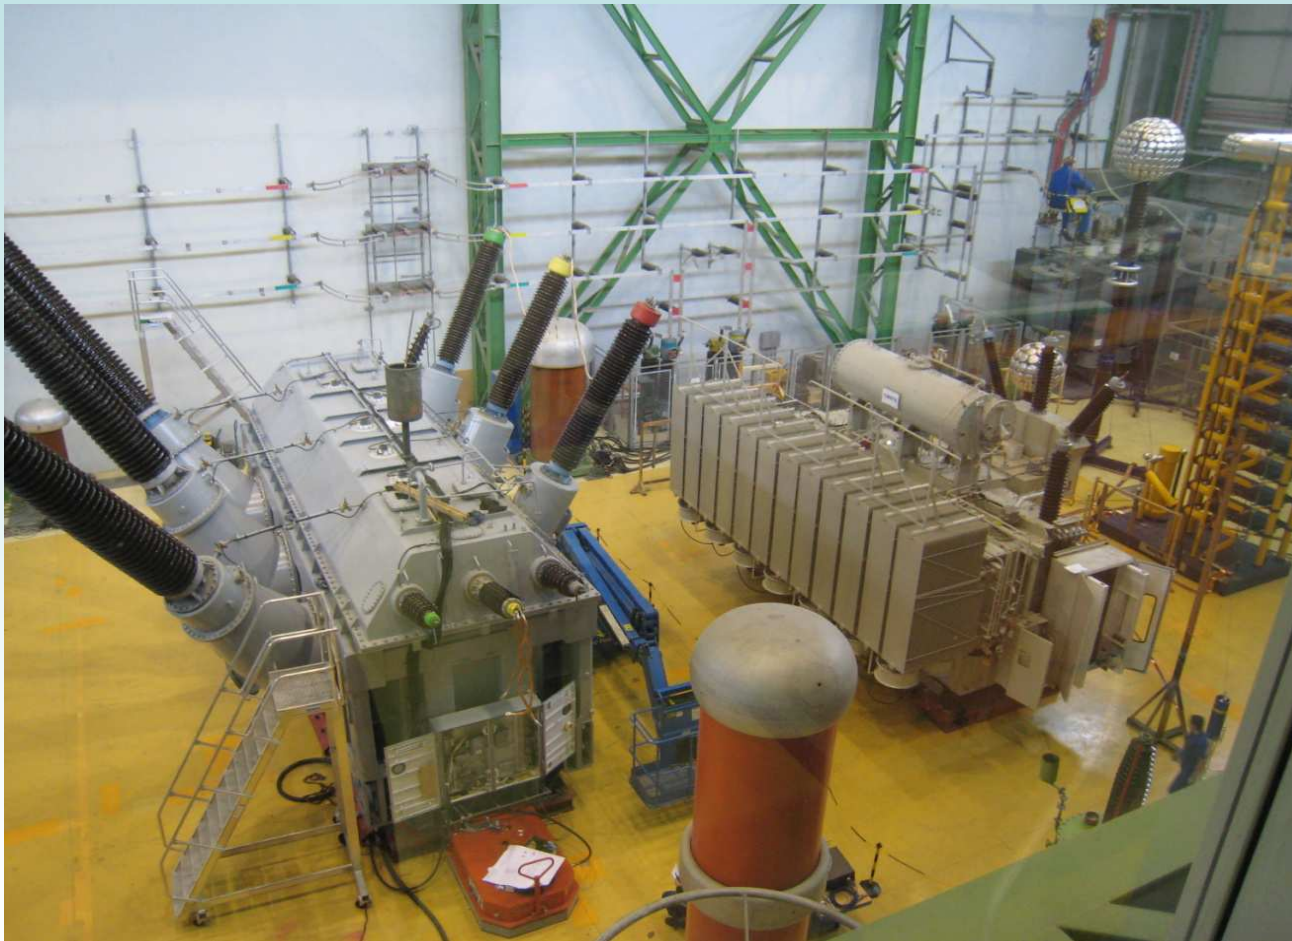
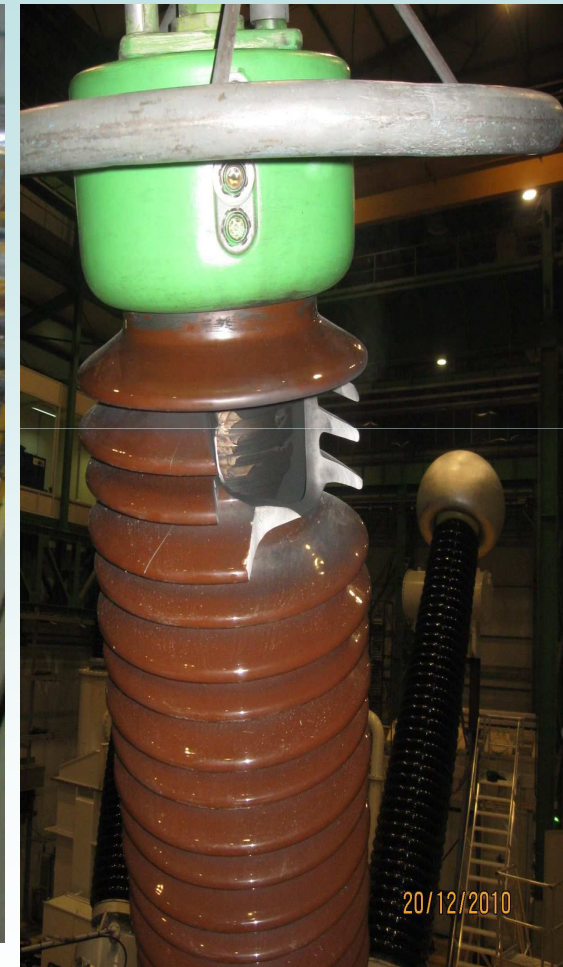
## Trafó átvételi próba, sérült átvezető

- *Második gerjesztés:* a névleges feszültség **90%**-ánál erős zaj és 4-5 kV feszültségesés jelent meg:
- *Bucholz-gáz vizsgálat:* nem észleltek éghető gázokat
- A gáztalanító folyamatot üresjárási feszültség vizsgálat követte. *Első gerjesztés:* a névleges feszültség **85%**-ánál a zöld fázisban a 220 kV-os átvezető szigetelőből egy darab porcellán „kirobbant”.

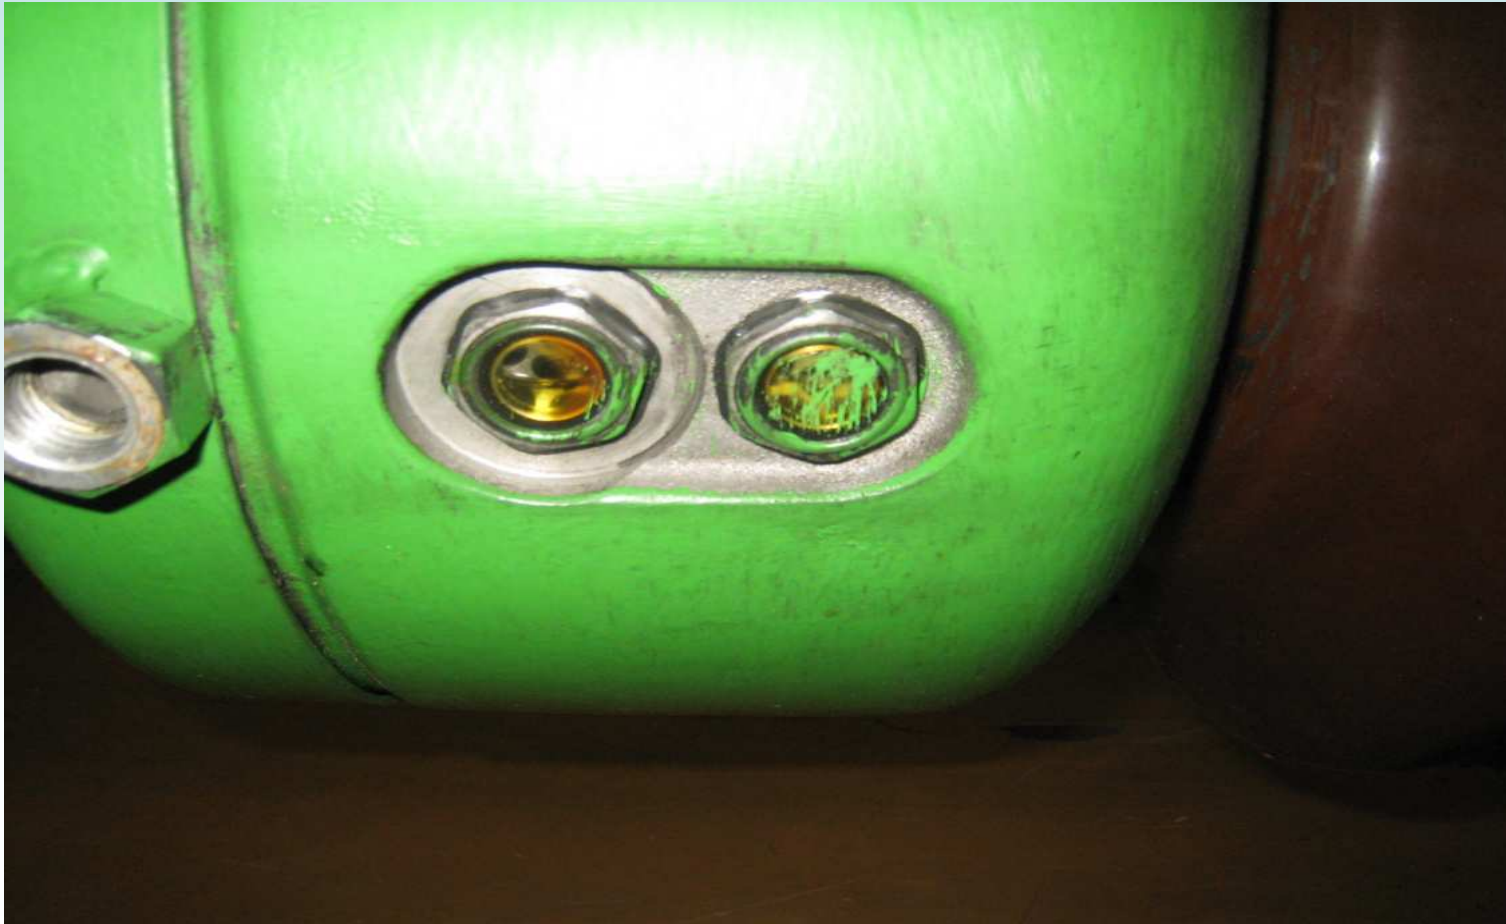
- A földre nem folyt olaj, az olaj szint normálisnak tűnt
- A szétszerelés után a robbanás oka kimutathatóvá vált: az átvezető szigetelő olaj hiányzott, az olaj szint mutató hibája (hibás kijelző).
