# Az átvezető szigetelők meghibásodása és diagnosztikája

## Magyar tapasztalatok

**CSÉPES** Gusztáv

**NÉMETH** Bálint

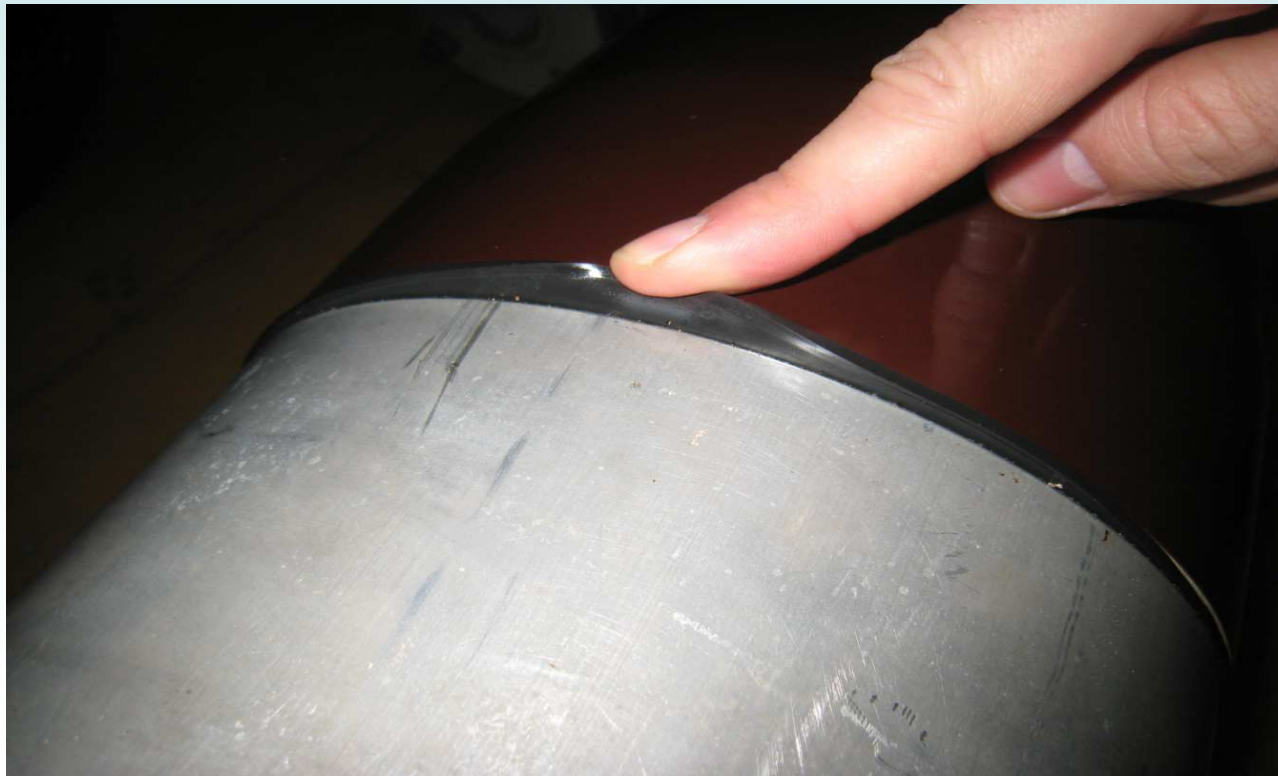
- A gumi tömítés a fém és a porcelán részek között nem volt koncentrikus.
- Az azonos típusú átvezető szigetelő egy másik vizsgálata: nagy részleges kisülés – az ok ugyanaz volt
- Konklúzió: az előregedett gumi tömítés felelős a hibákért

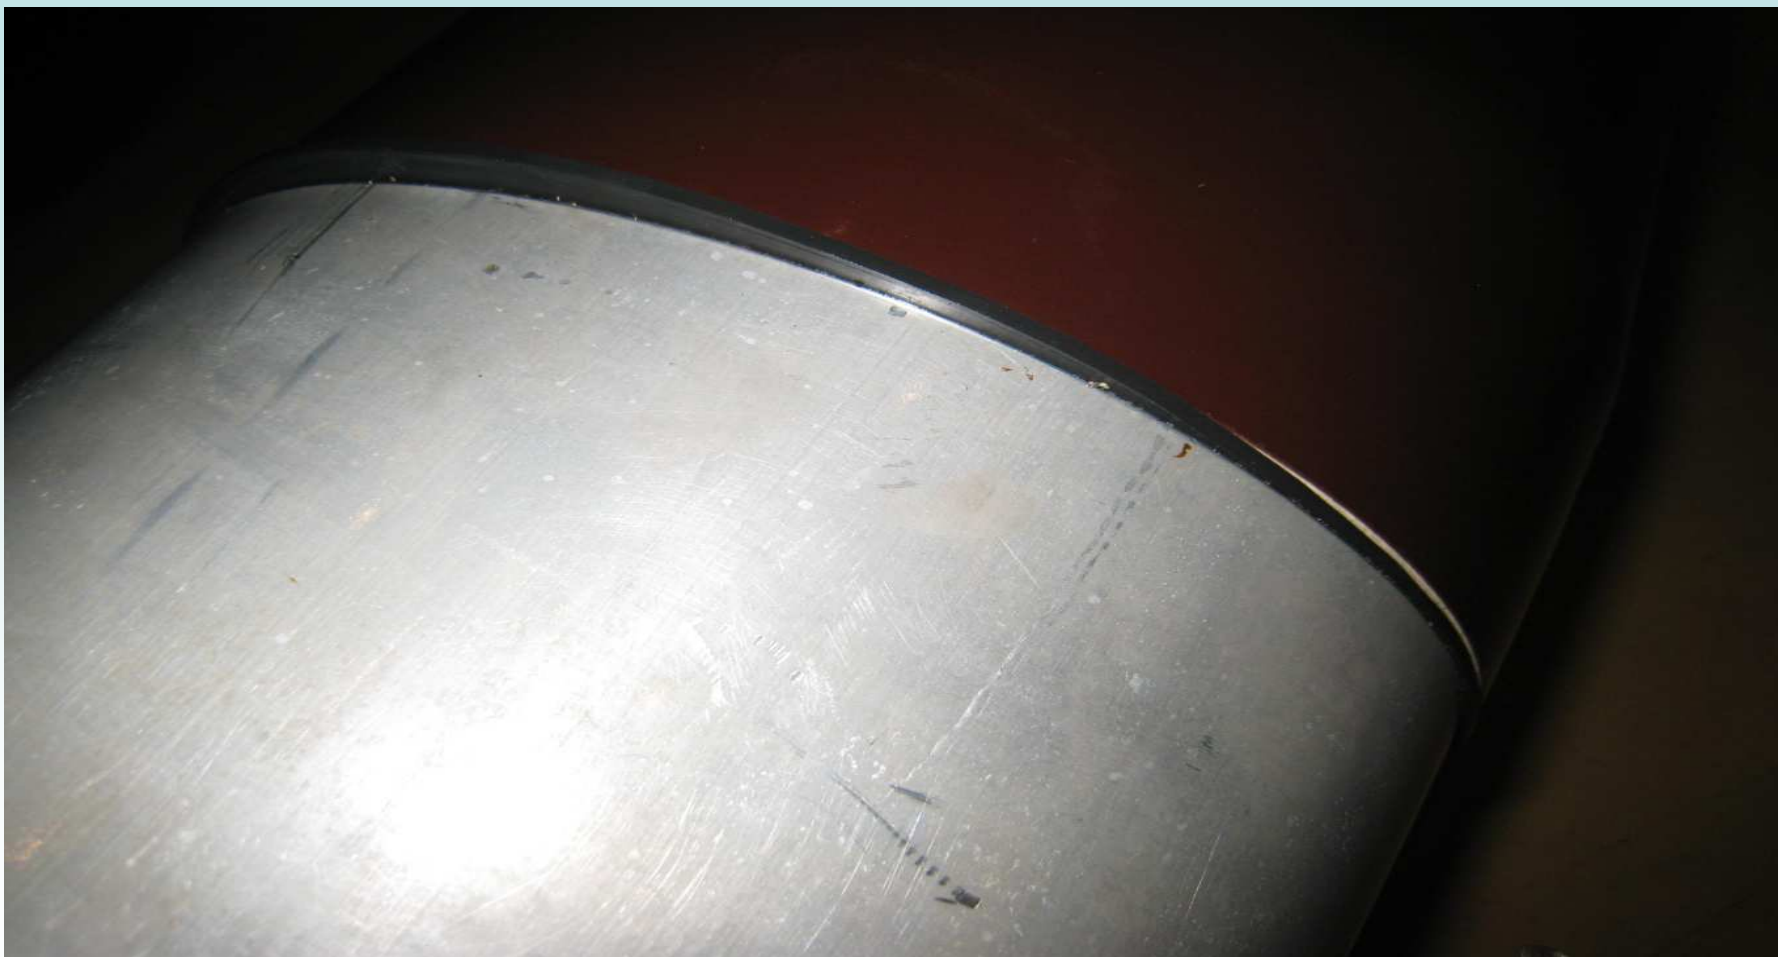
A gumi tömítés a fém és a porcelán részek között nem volt koncentrikus.
