# Szigetelés Diagnosztikai Konferencia

## TURBÓGENERÁTOR DIAGNOSZTIKA

„Diagnosztikai tapasztalatok”

# Egy menetzárlat története

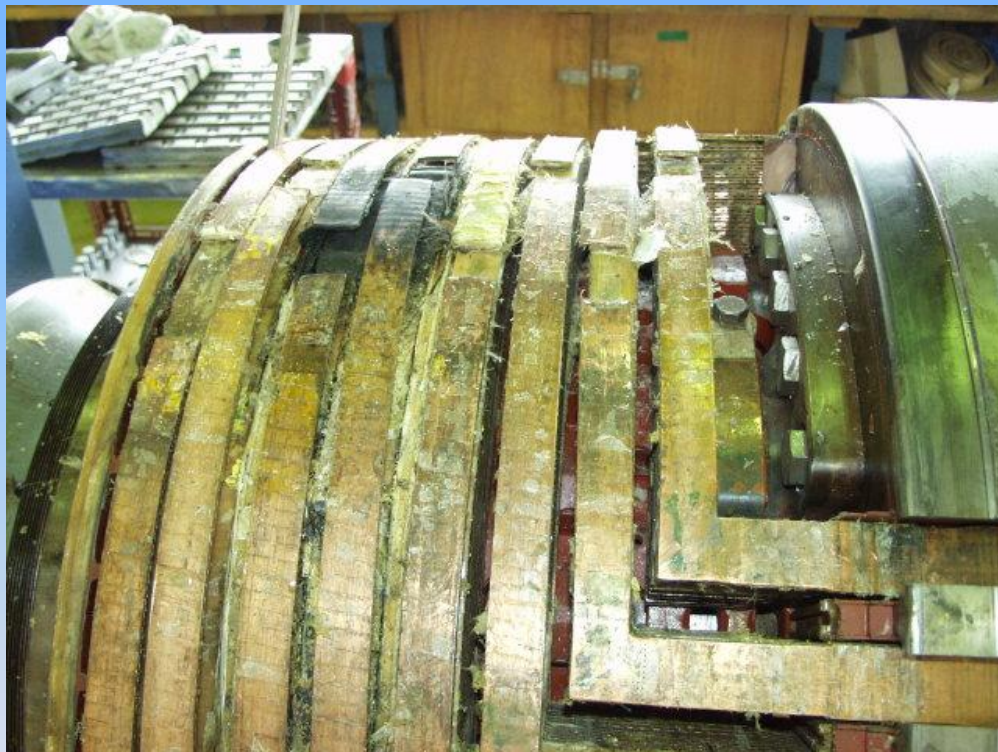
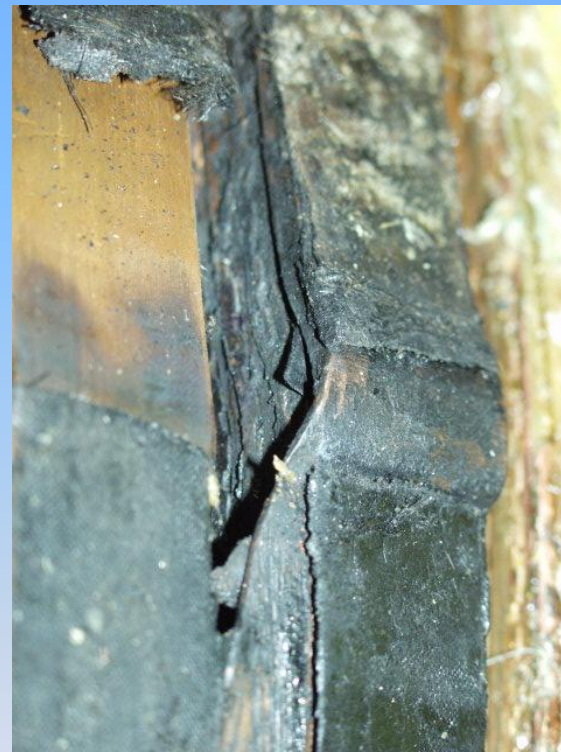
Menetzárlat a forgórész tekercsfejben

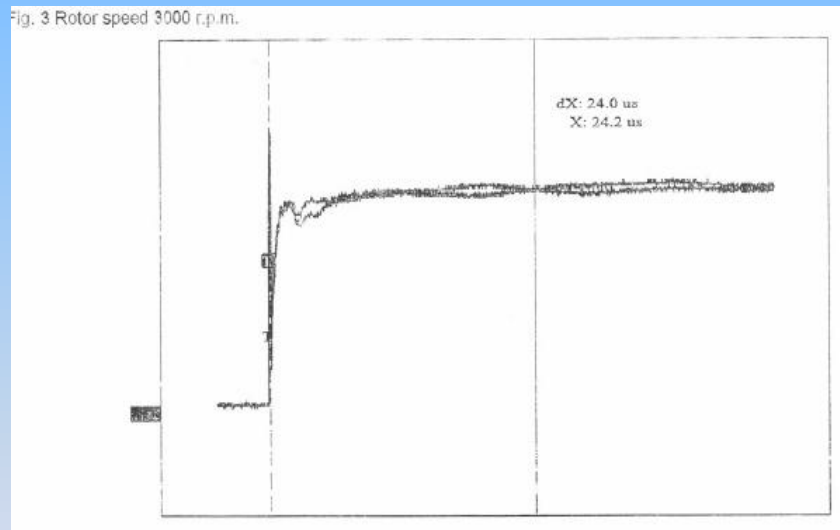
## 2004. A forgórészt felújítják

Túlfordulat próba után fordulattól függő, 2000 ford/perc fordulatszám felett menetek közötti átvezetés mérhető a nagy érzékenységű RSO vizsgálattal.

**Döntések:** A garancia időtartamát megduplázzák. Fokozott gondossággal a forgórész üzemeltethető.

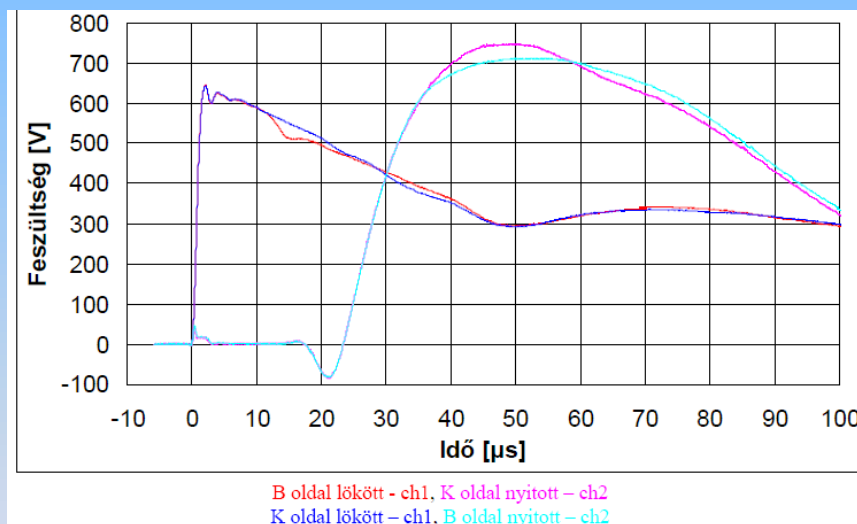
2008. Üzembevétel

A menetek közötti átvezetés álló állapotban is kimutatható a nagy érzékenységű RSO vizsgálattal. A többi vizsgálat nem mutat hibát.

**Döntés: Fokozott gondossággal a forgórész üzemeltethető.**

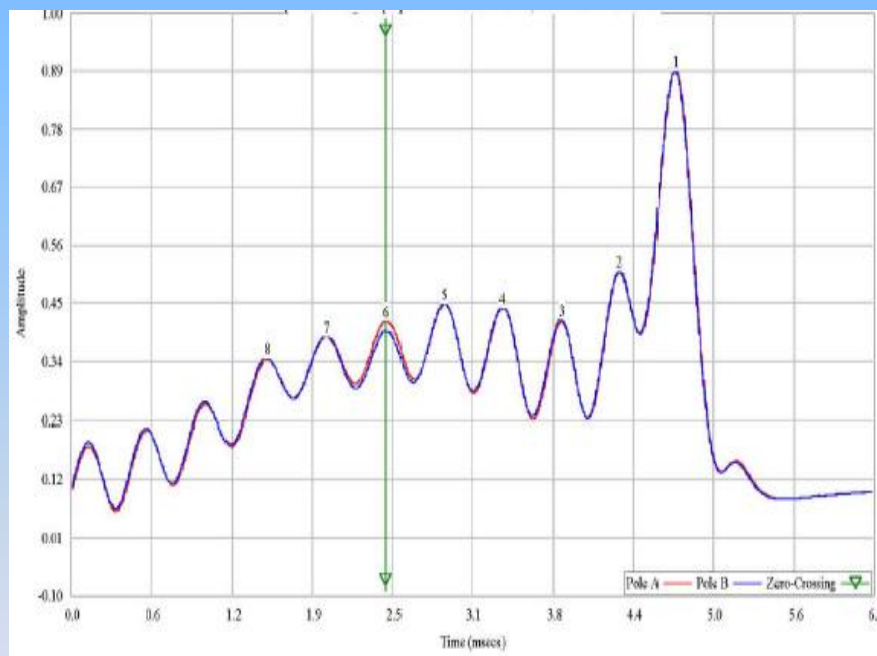
2009.

A menetek közötti átvezetés  $m\Omega$ -os értékűvé válik. Több módszerrel is kimutatható.

Impedancia csökkenés,  
Fluxus szondás vizsgálat,  
RSO mérés mindegyike  
menetzárlatot mutat a  
B oldali 6. tekercsben.

Döntés: Fokozott gondossággal, kímélő üzemben a forgórész  
üzemeltethető.

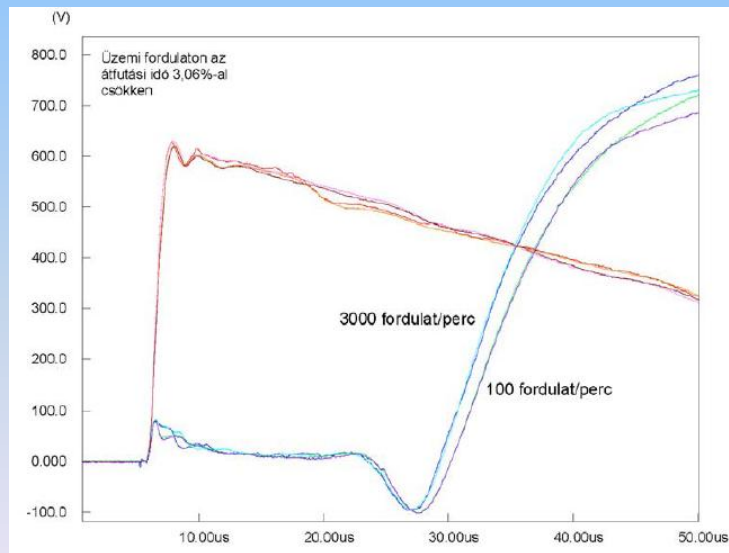
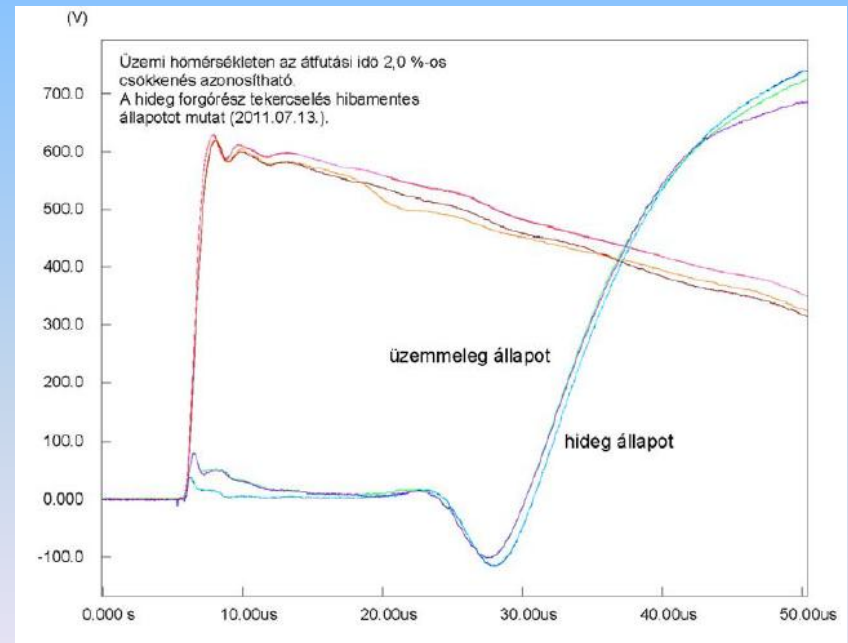
**2009-2011.**

**Üzemi fordulaton és üzemmeleg állapotban a menetek közötti fémes átvezetés (mΩ-os mértékű) érdemben nem változik.**

**Leállítva, hideg állapotban a hiba nem mérhető.**

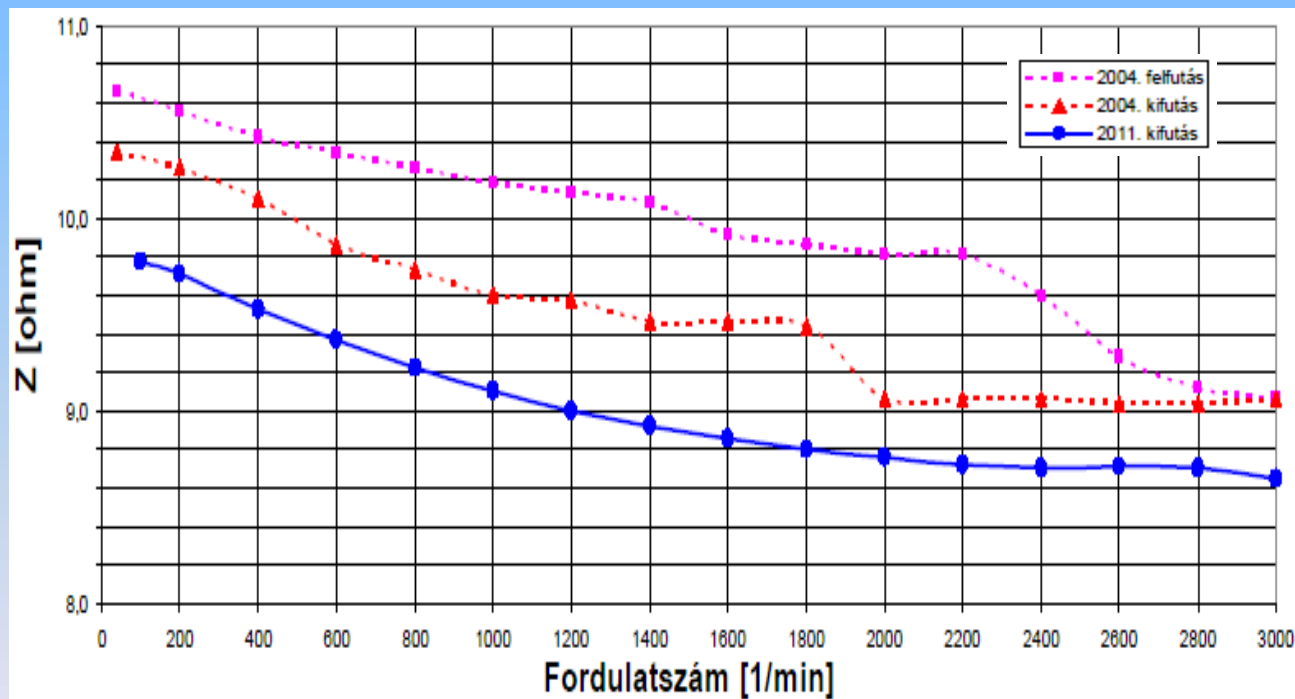
2004-2011.

A  $Z=f(n)$  görbe jól mutatja a menetzárlat kifejlődését.

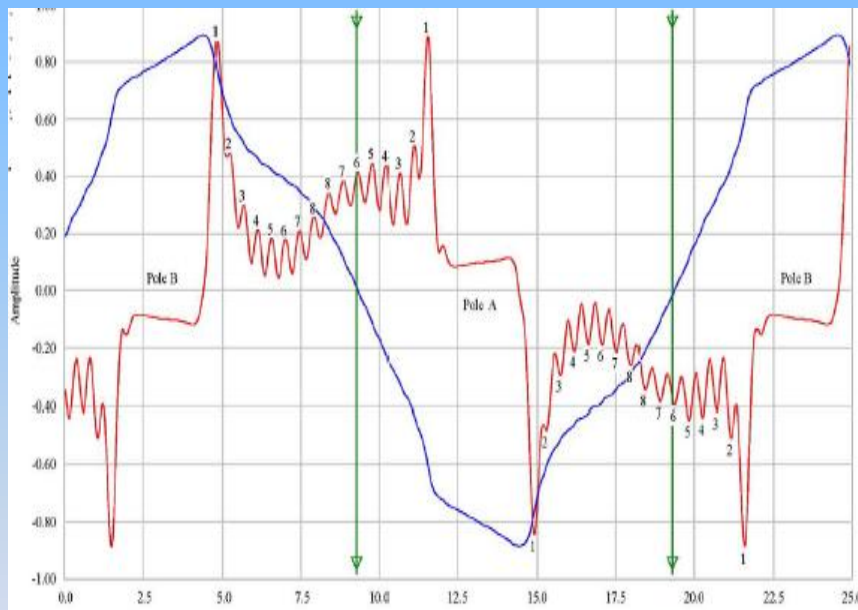
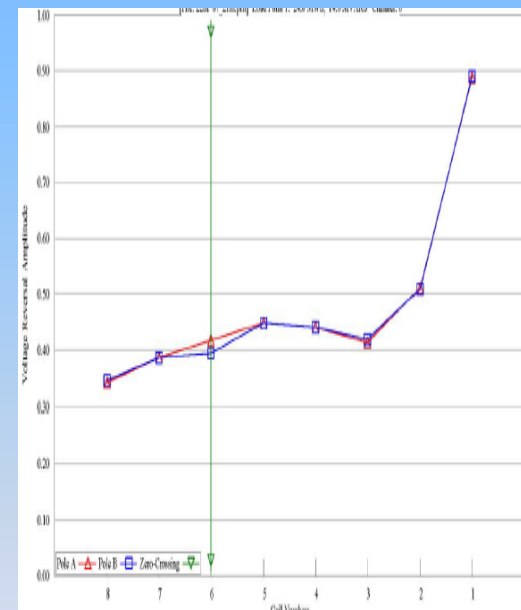
2009-2011.

A fluxus szondával kimutatott hiba mértéke érdemben nem változik.

**Döntés: Termelés biztonsági szempont miatt a forgórész ütemezett javítását tervezik.**

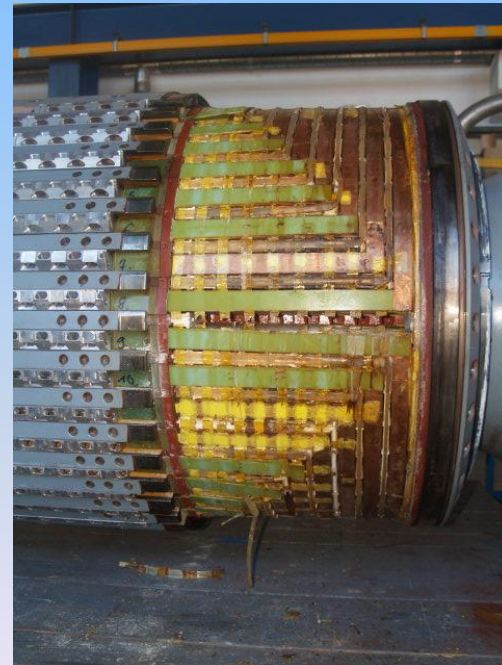
**2013. Gyári javítás.**

**A mérések leállított állapotban nem mutatnak hibát. A hiba kereséséhez támpontot az erőművi diagnosztikai vizsgálatok és a forgórész tekercsfej megbontása utáni szemrevételezés adnak.**

**Tekercsfej megbontása után nem észlelhetők kiterjedt égési nyomok.**

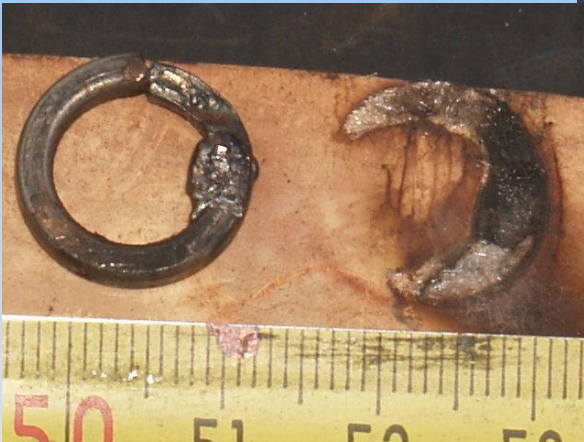
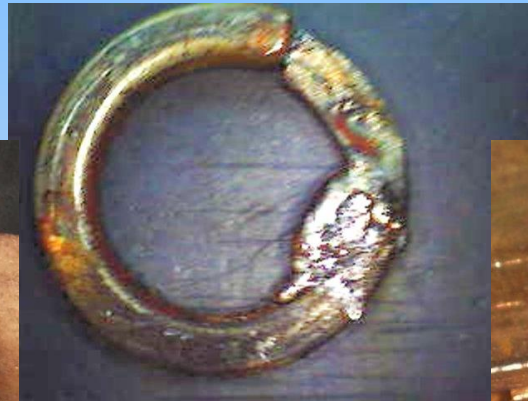
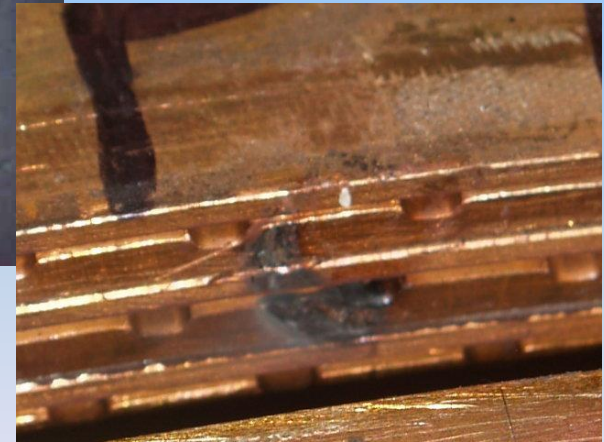
2013. Gyári javítás.

Tekercsfej szellőző betétek kiszerezése közben égett, olvadt idegen testet találnak a B oldali 7. tekercsoszlopban.

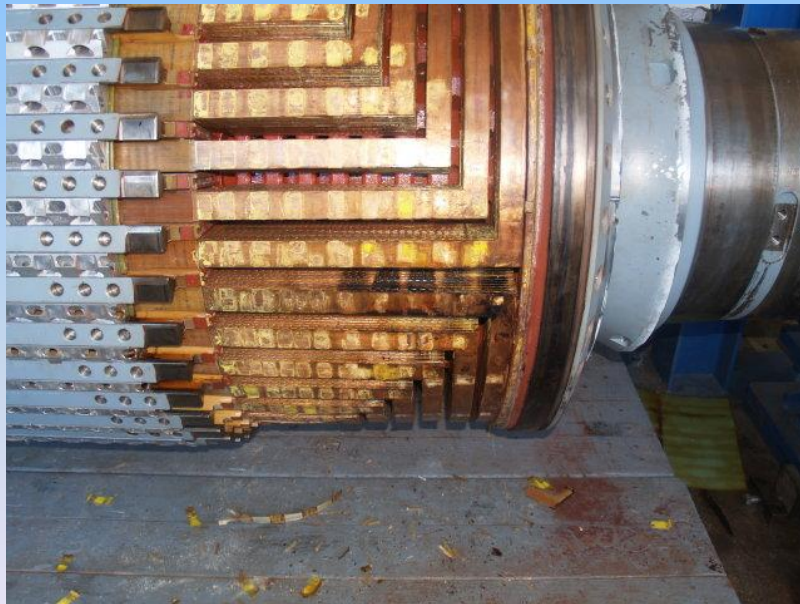
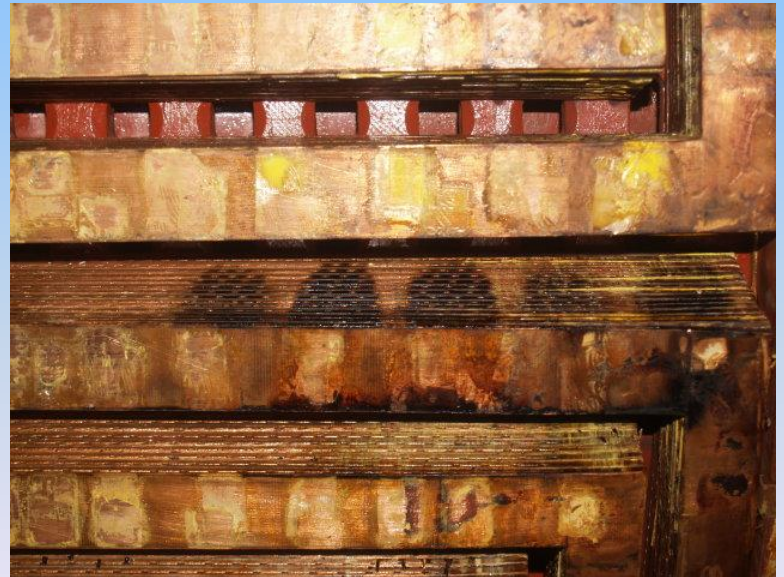
**2013. Gyári javítás.**

**A diagnosztikai vizsgálatok alapján azonban a hibának B oldali 6. tekercoszlopban kellene lennie, nem pedig a 7-esben. Ezért a szemrevételezéses hibakeresés (túlmelegedési nyomok) folytatódik.**

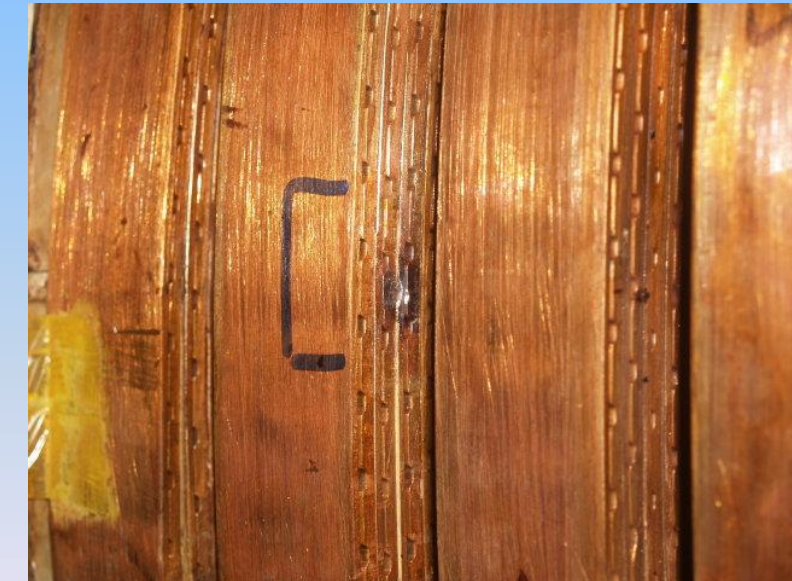
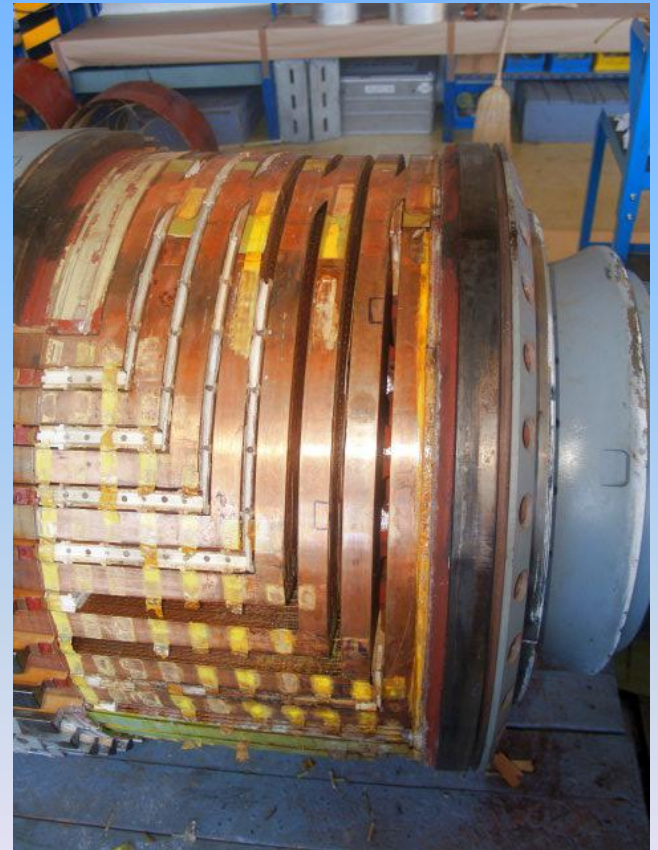
2013. Gyári javítás.

Végül egy kis gyanús hely  
a B oldali 6. tekercsoszlopban

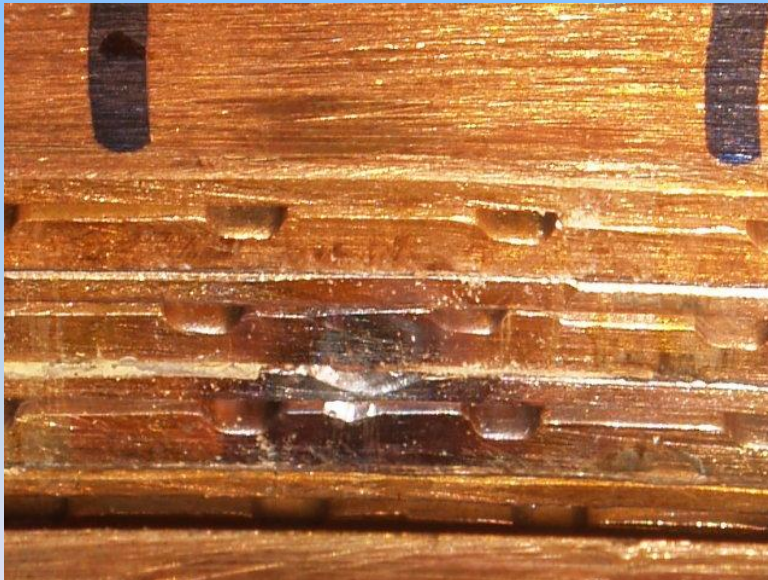
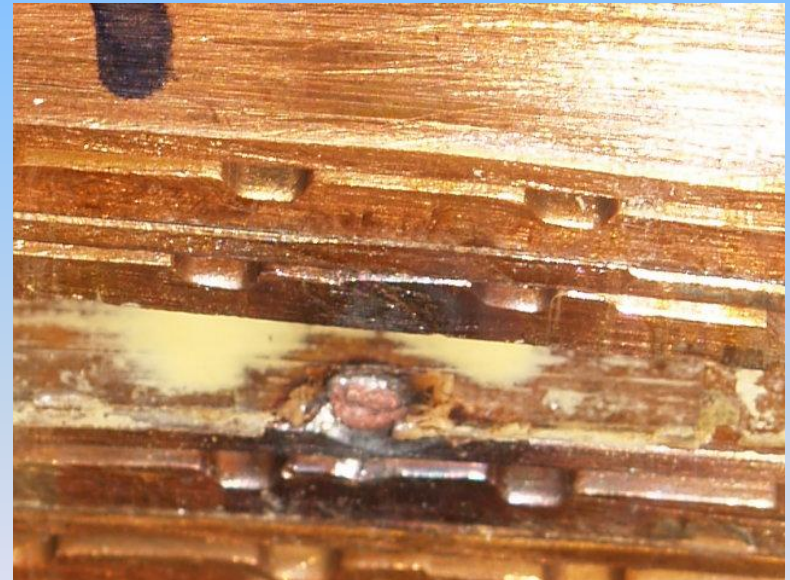
2013. Gyári javítás.

B oldali 6. tekercoszlopban a gyanús helyen a meneteket felemelve egy fémes beolvadás, olvadék csepp található.

A hiba behatárolását annak fordulatszám függése, leállítás utáni megszűnése megnehezítette.
