dr. Gaál-Szabó Zsuzsanna

## Diagnosztikai és javítási munkáink érdekes esetei

Szigetelésdiagnosztikai Konferencia, 2016

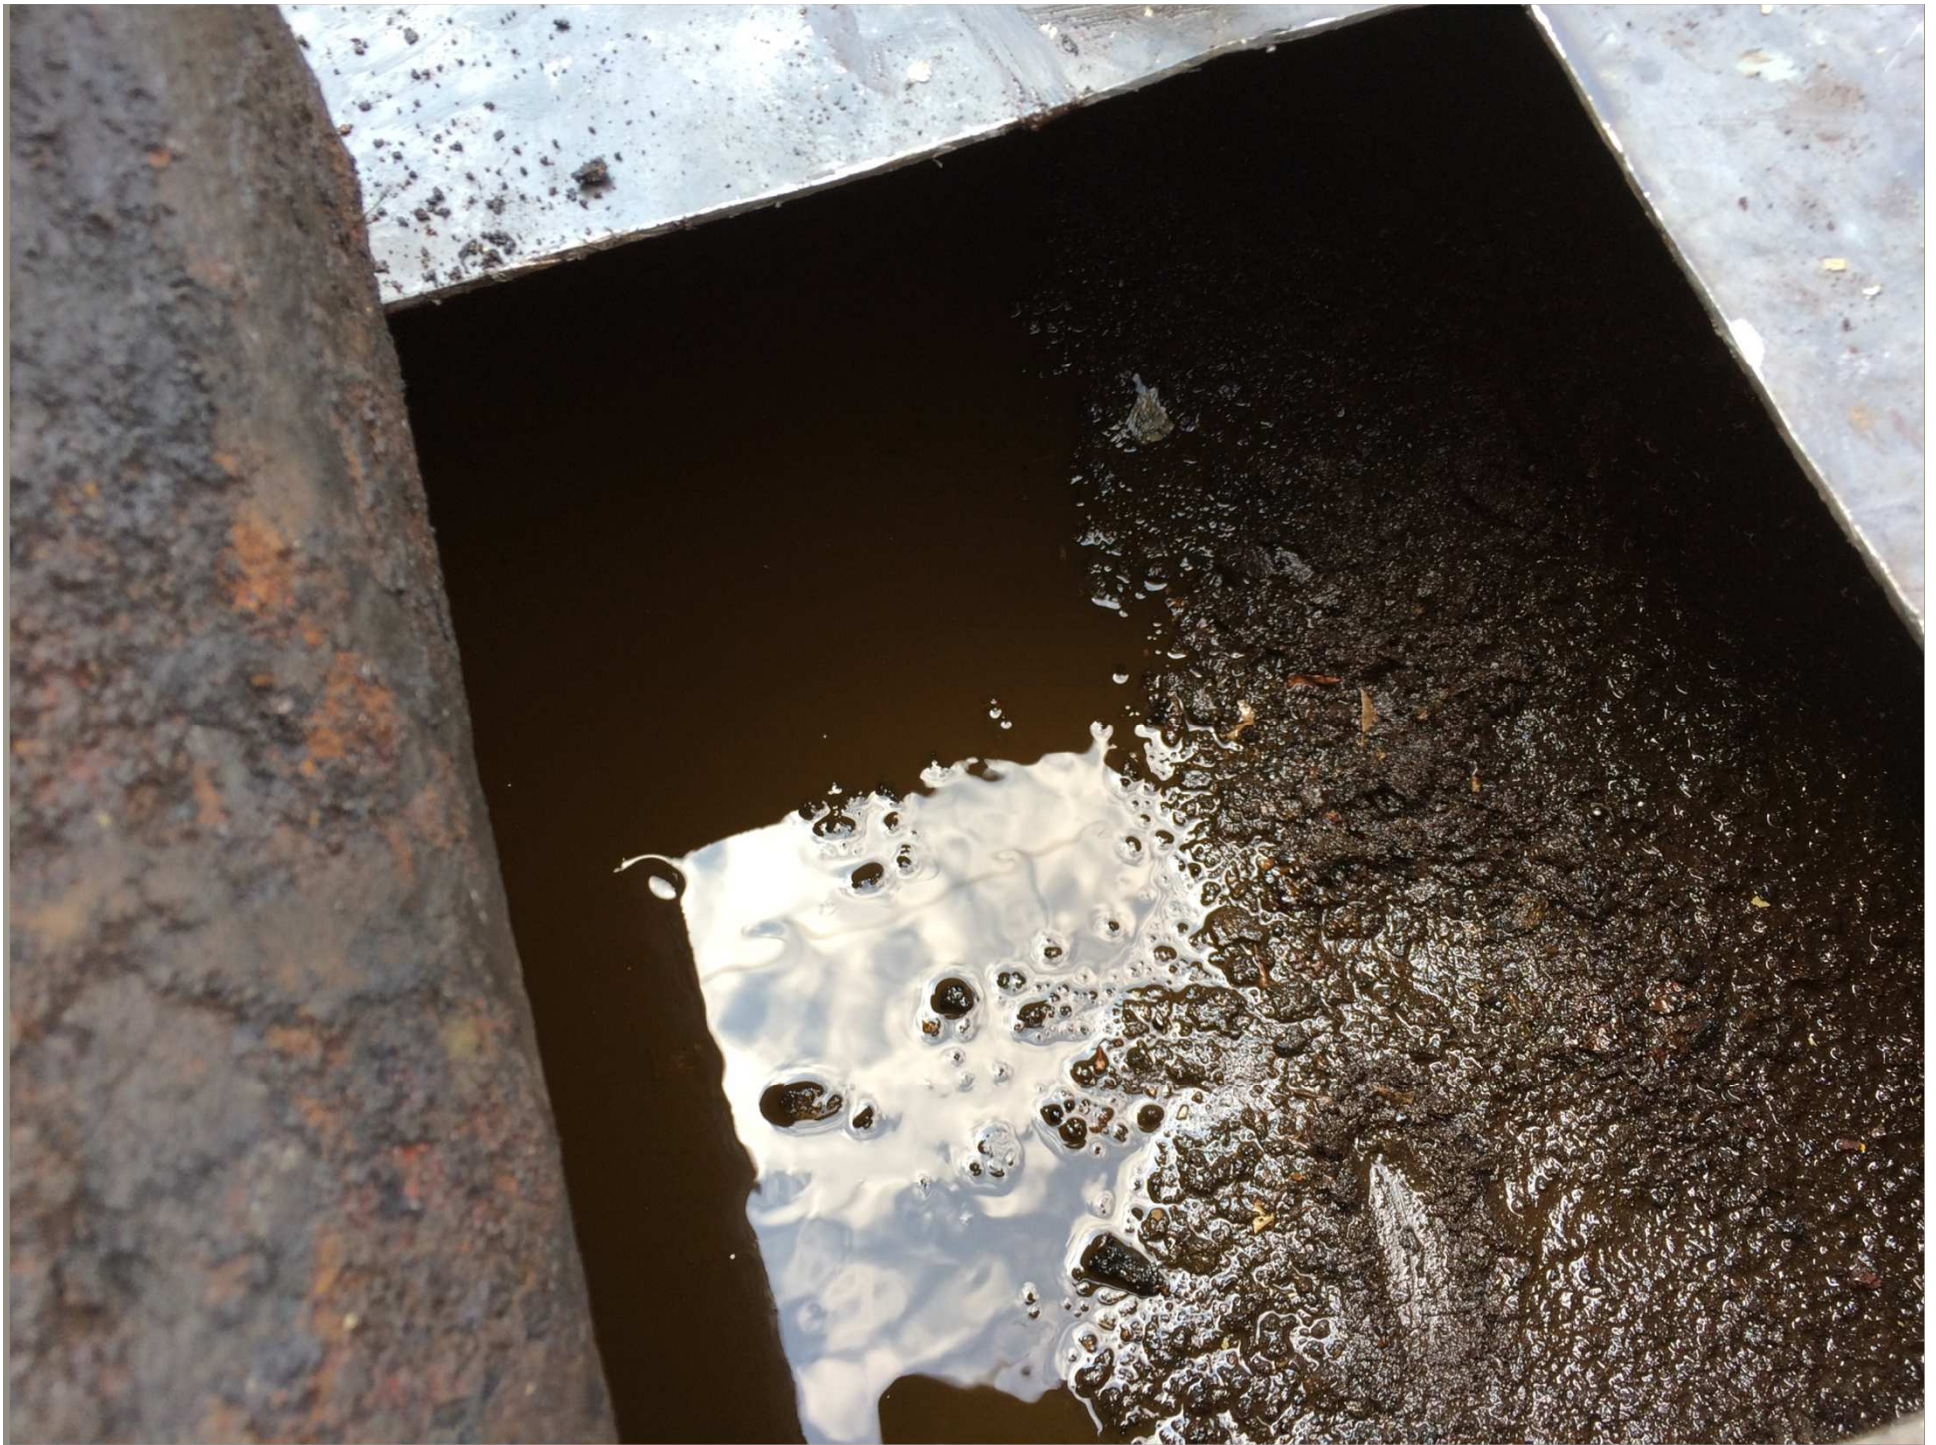
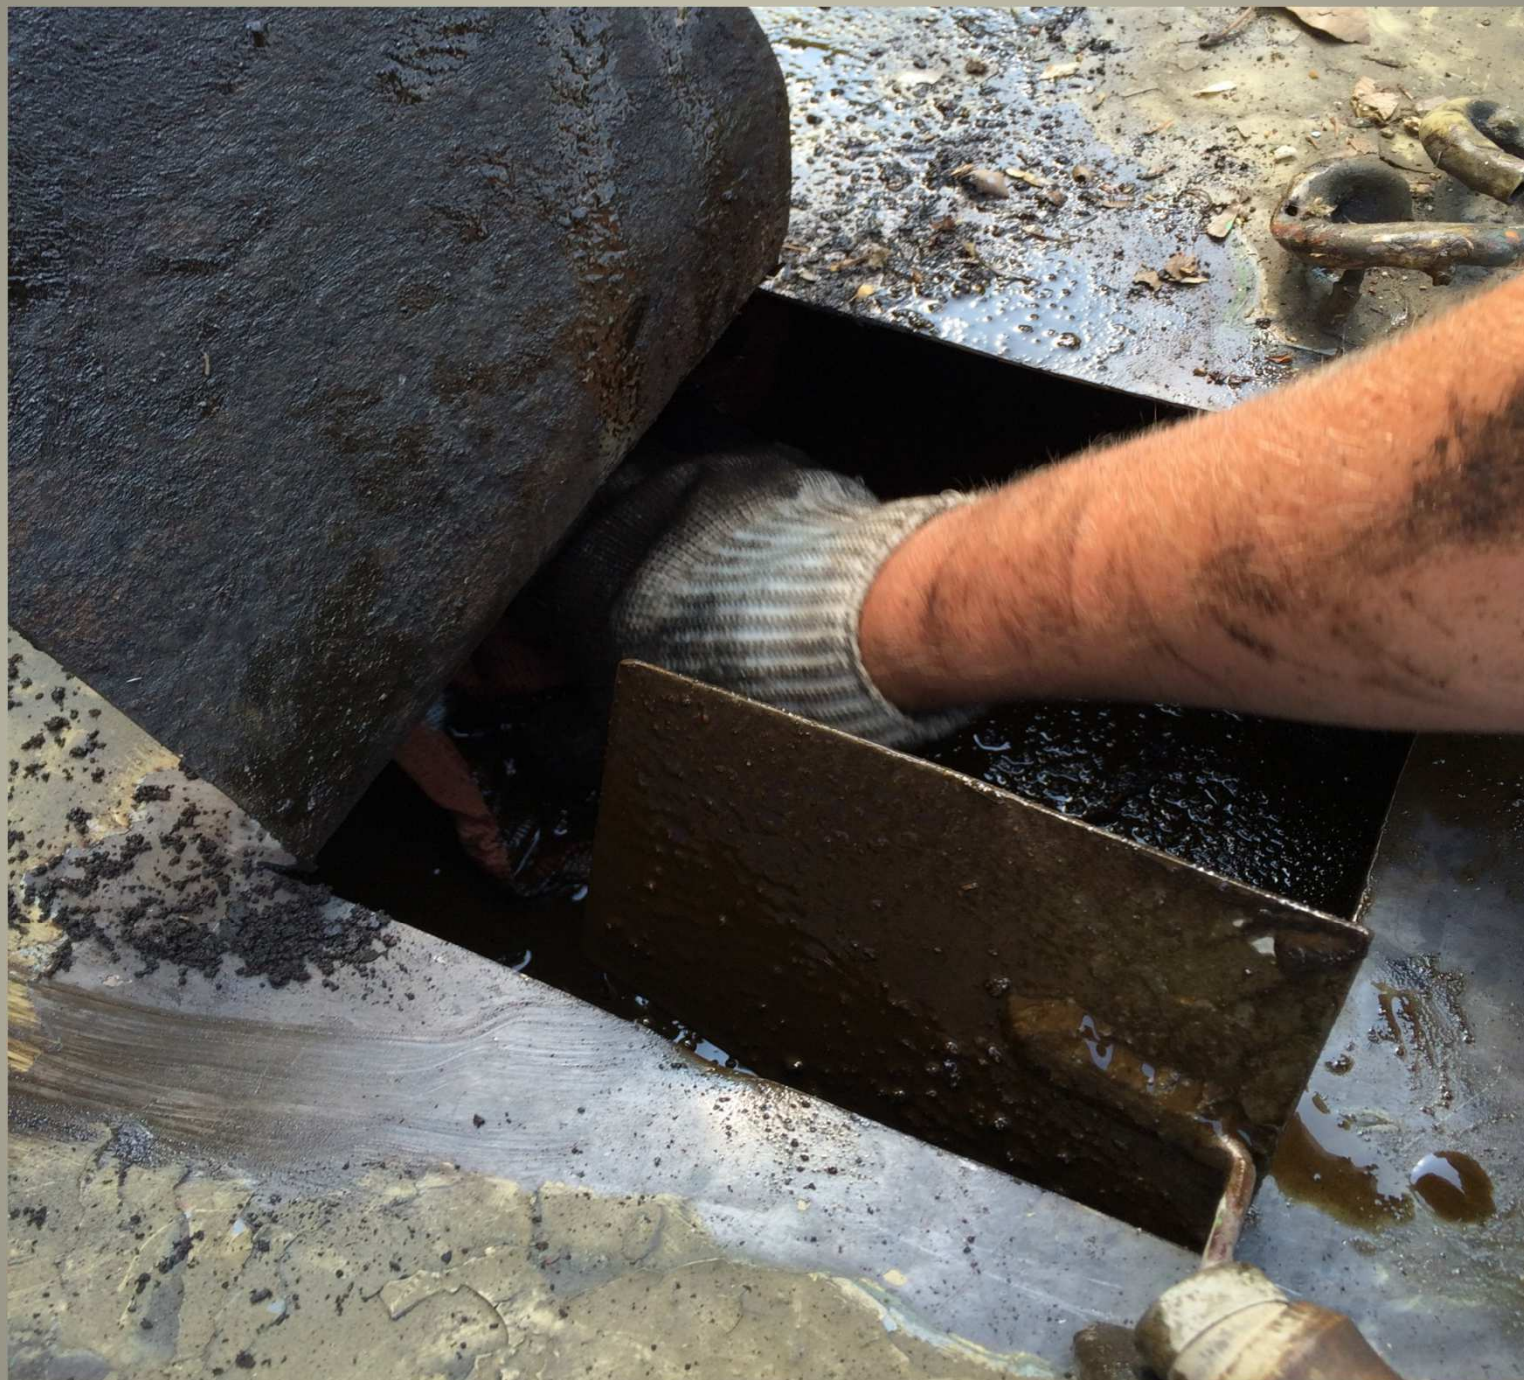
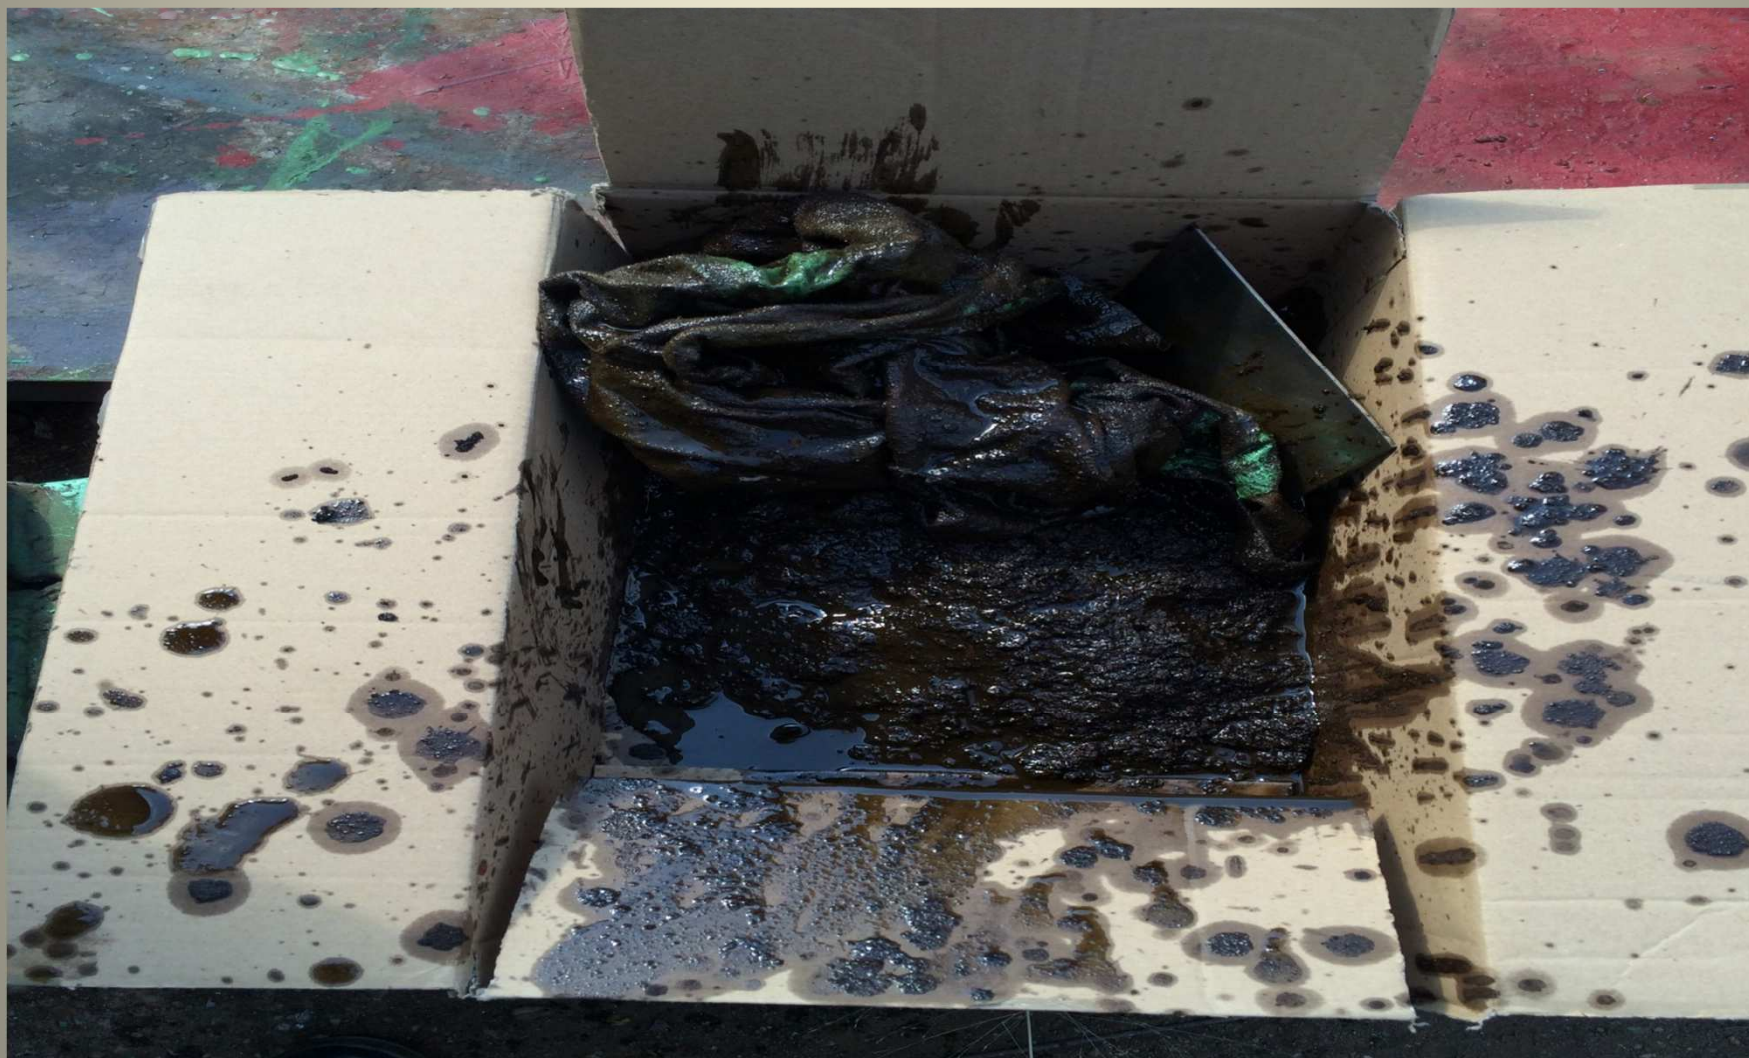
# Horror a konzervátorban

Öreg transzformátorok esetében többször  
találkoztunk ilyen esettel

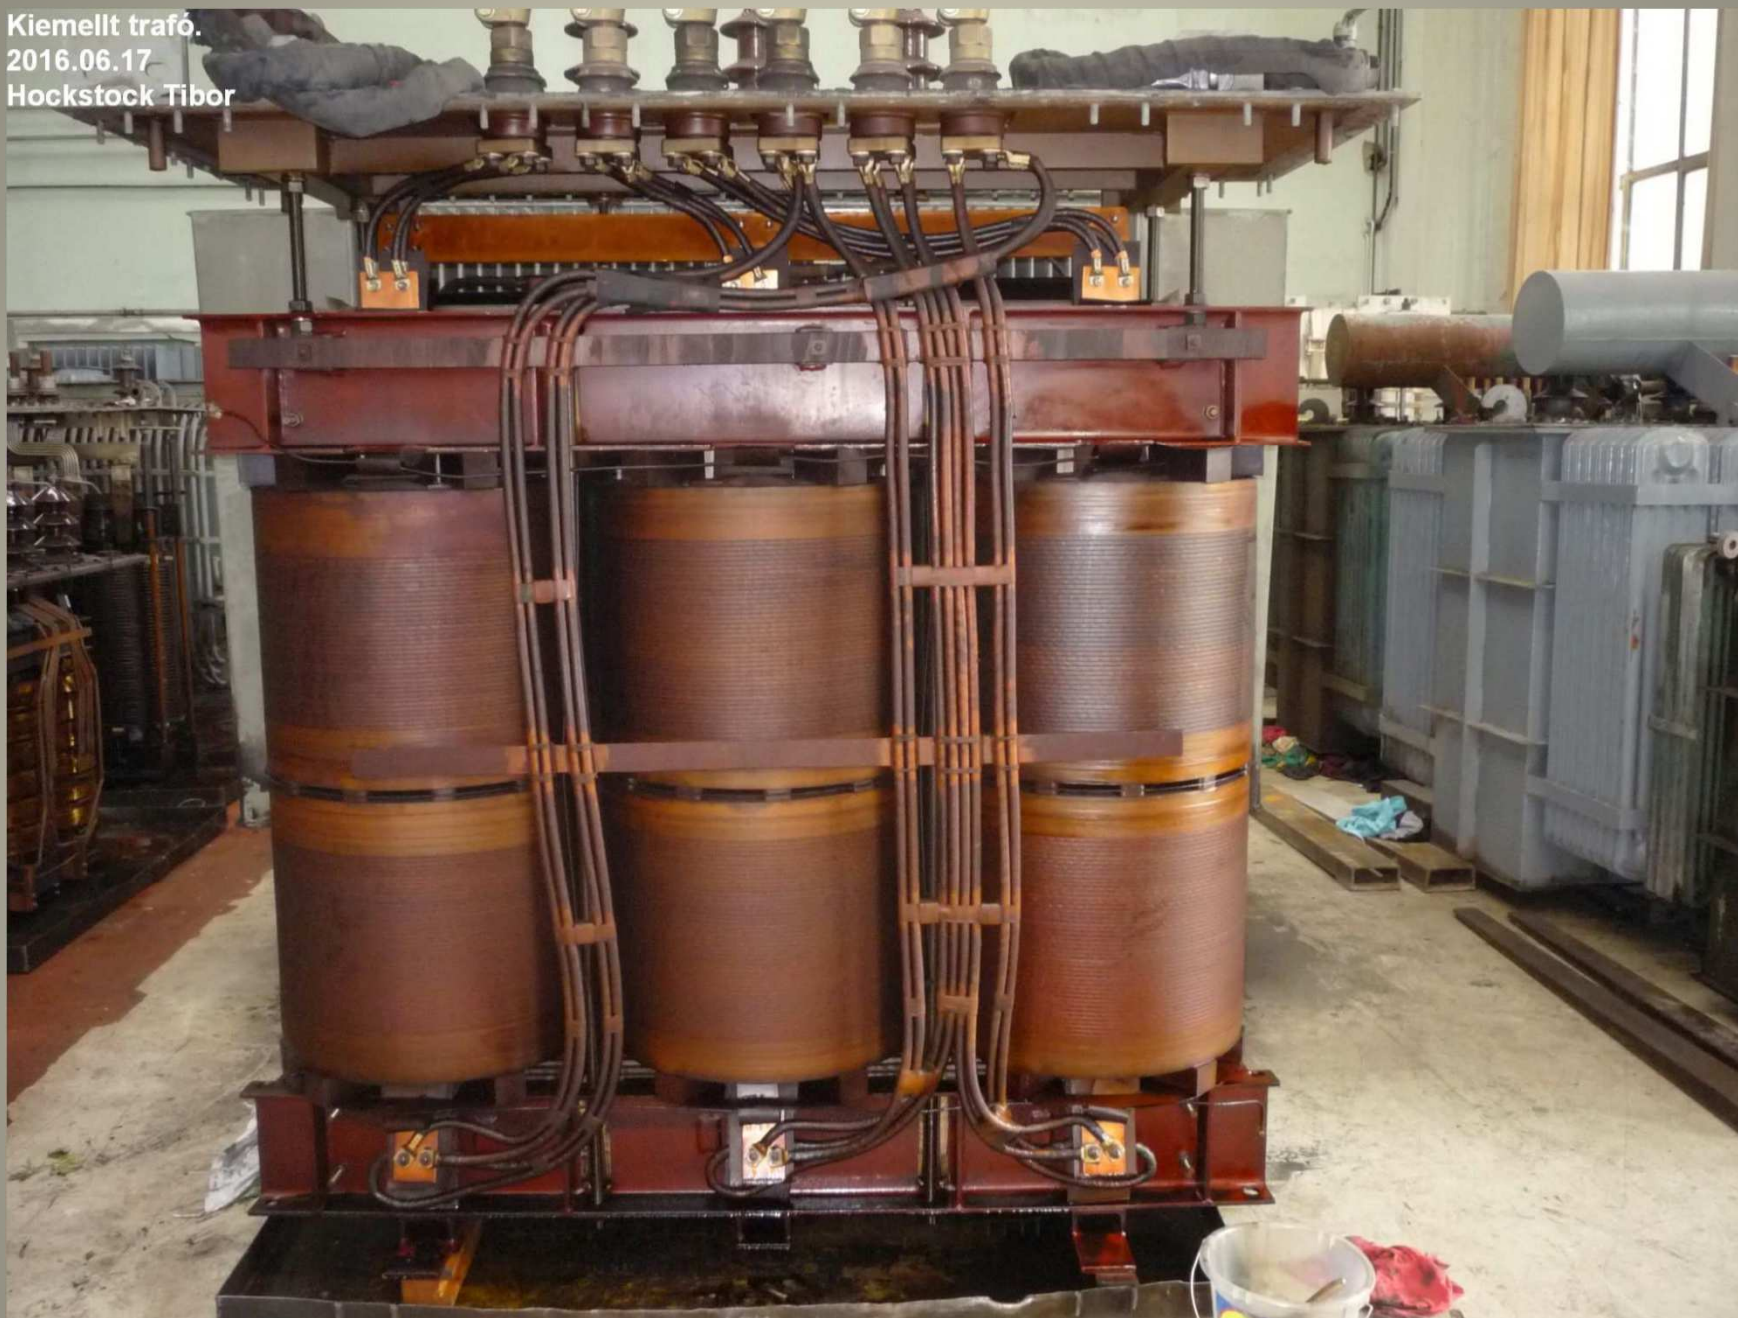
**Vélemény:** A kemencetranszformátor papírja nagyon öreg, élete vége felé tart. Ez azt jelenti, hogy szakítószilárdsága jelentősen meggyengült. Az ilyen öregedett papír kiemelés után berepedezett, mállekony, hámló képet mutat. A gyenge szakítószilárdság miatt fokozott a szigetelőpapír elszakadásának veszélye. Mivel kemencetranszformátorról van szó, működéséből adódóan a papírszakadás veszélye sokszorozottan fennáll.

Kiemelt trafó.  
2016.06.17  
Hockstock Tibor

Javasoljuk, hogy azonnal fogjanak hozzá új kemencetranszformátor beszerzésének, és addig a berendezést a lehető legkíméletesebb üzemmódban működtessék, mert a közvetlen üzemzavar bármikor bekövetkezhet, ennek időpontja megjósolhatatlan.

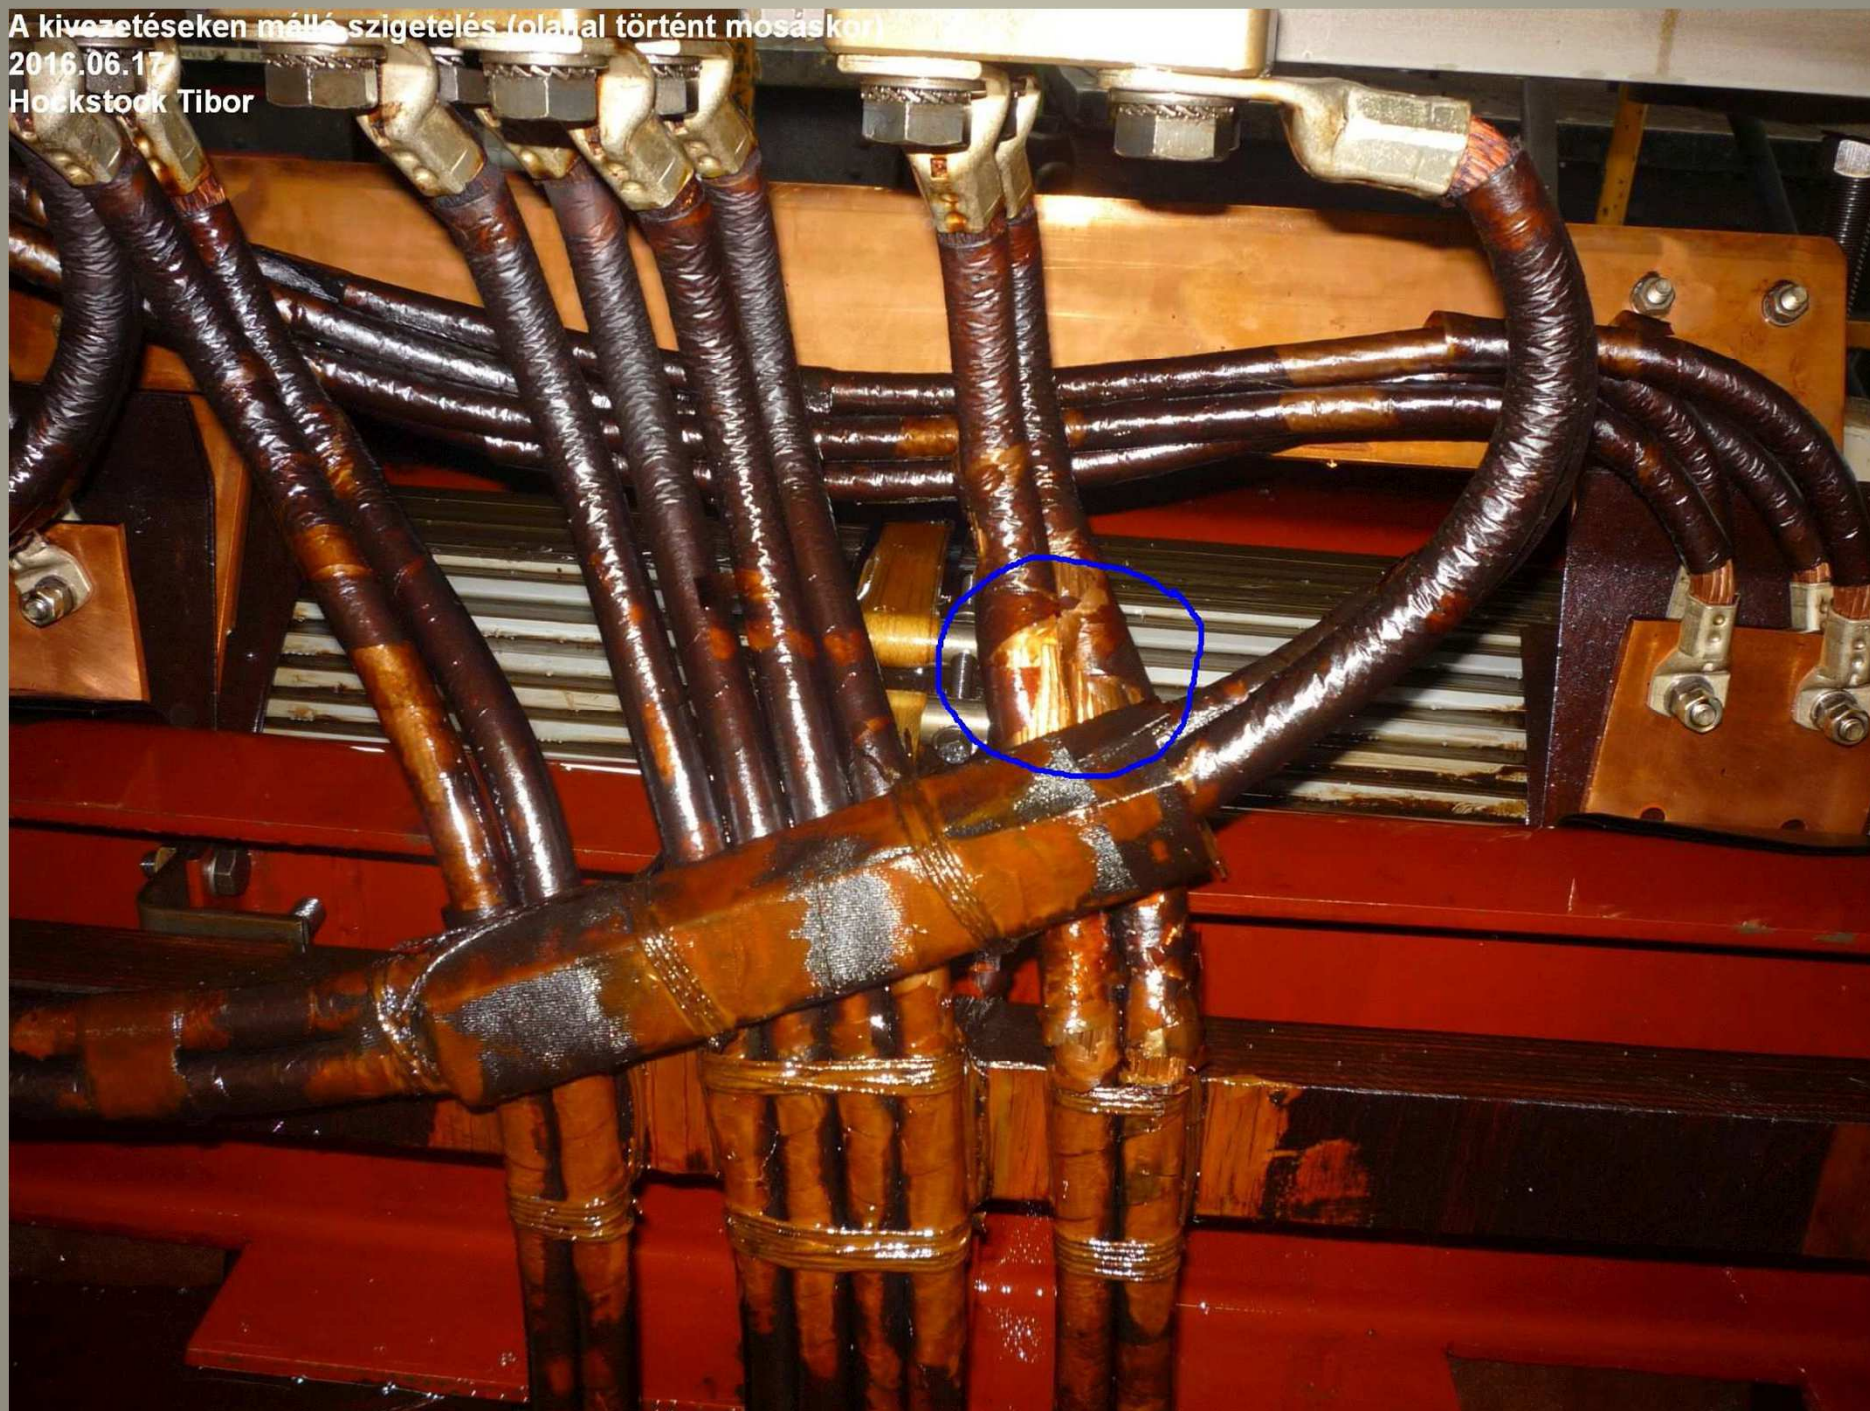
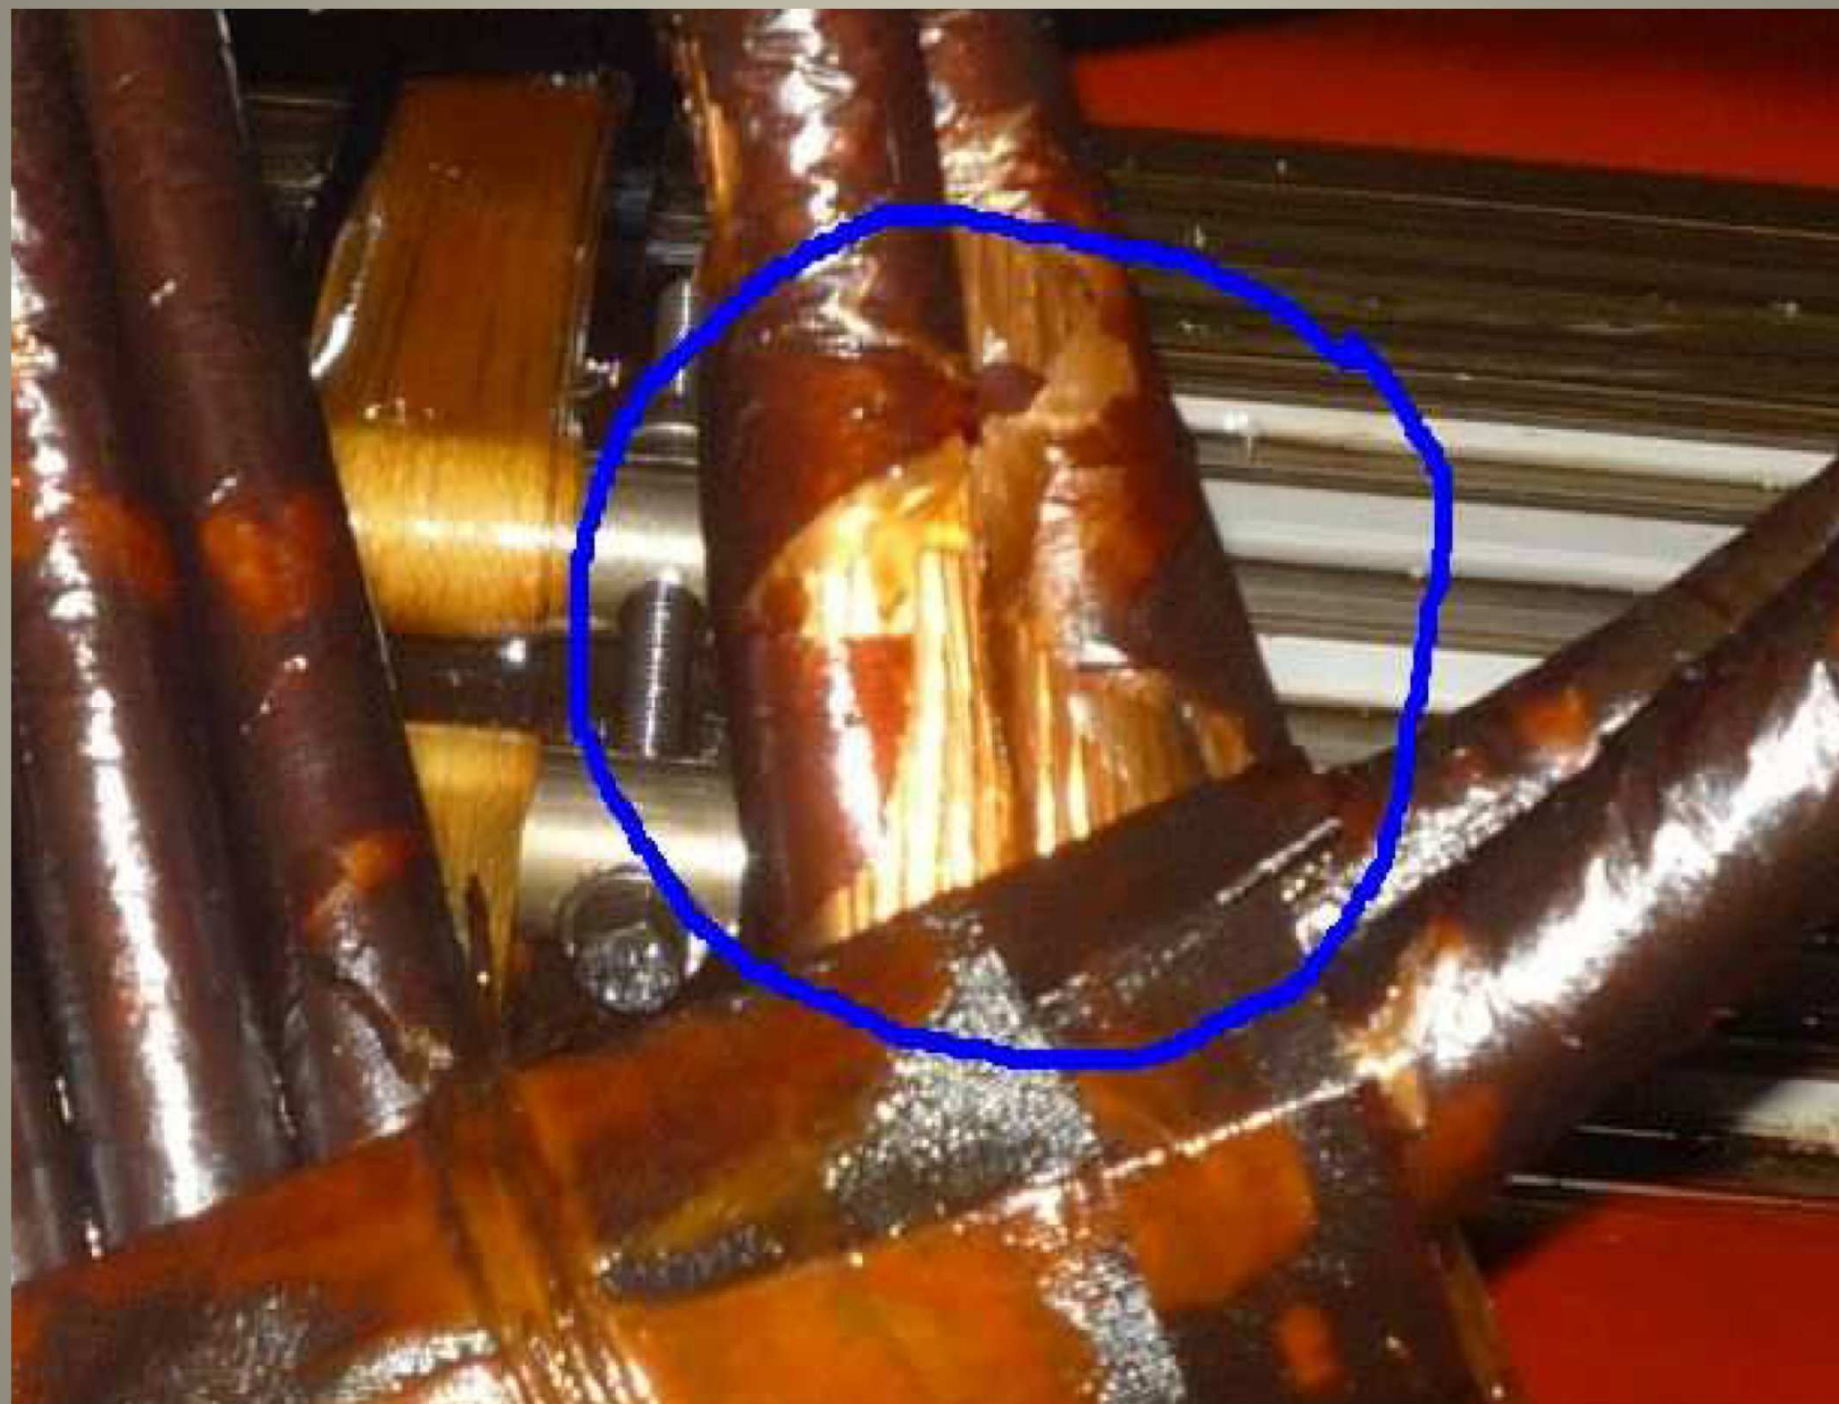
kiemelés utáni mosáskor (kíméletes mosáskor) néhány trafó kivezetésről a papír lemállott, a minta erről a lemállott papírból való. (mellékelve erről képek)

A kivezetéseken mellé szigetelés (olajjal történt mosáskor)

A kivezetéseken málló szigetelés (olajjal történt mosáskor)

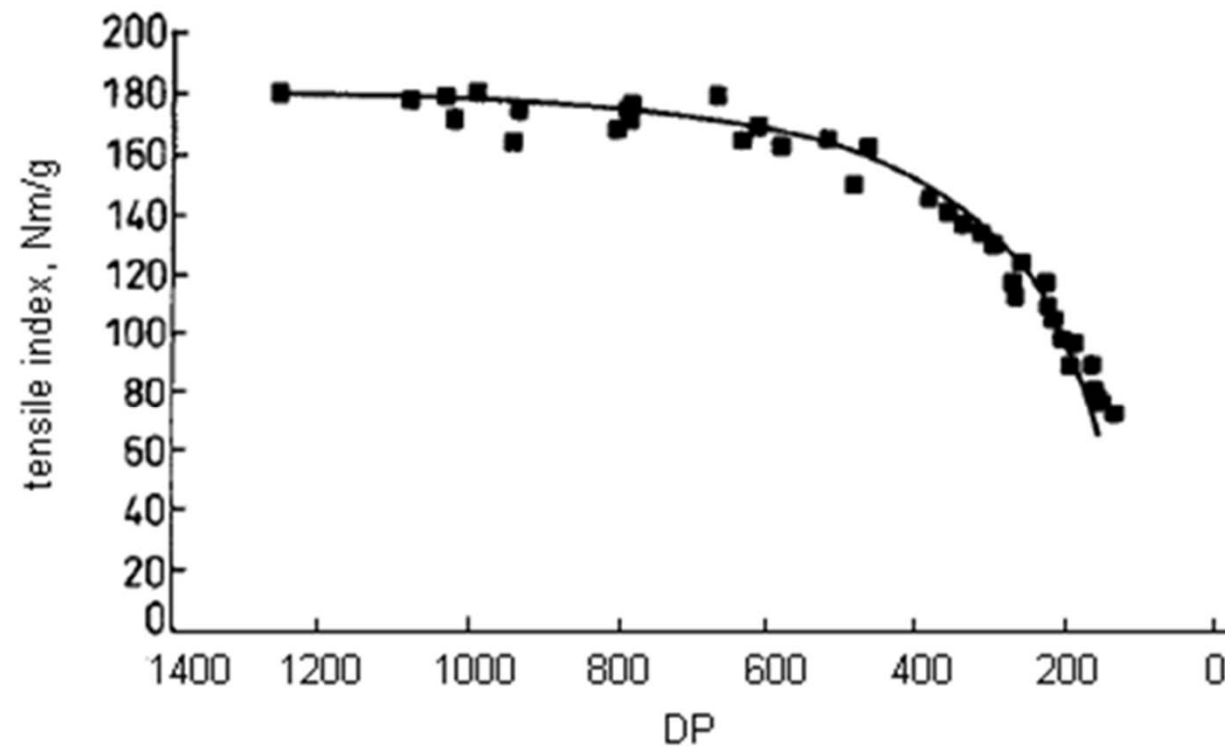
Figure 20: Correlation between tensile strength and DP [27].

Polimerizáció fok: 294

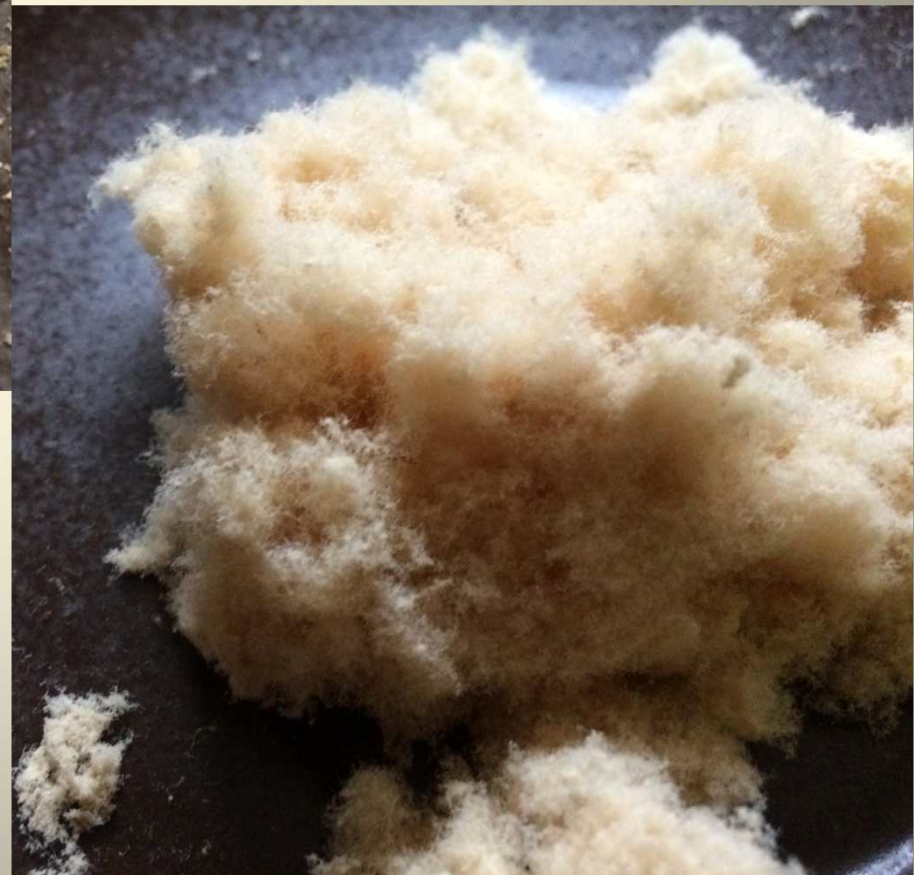
Polimerizáció fok: 1000

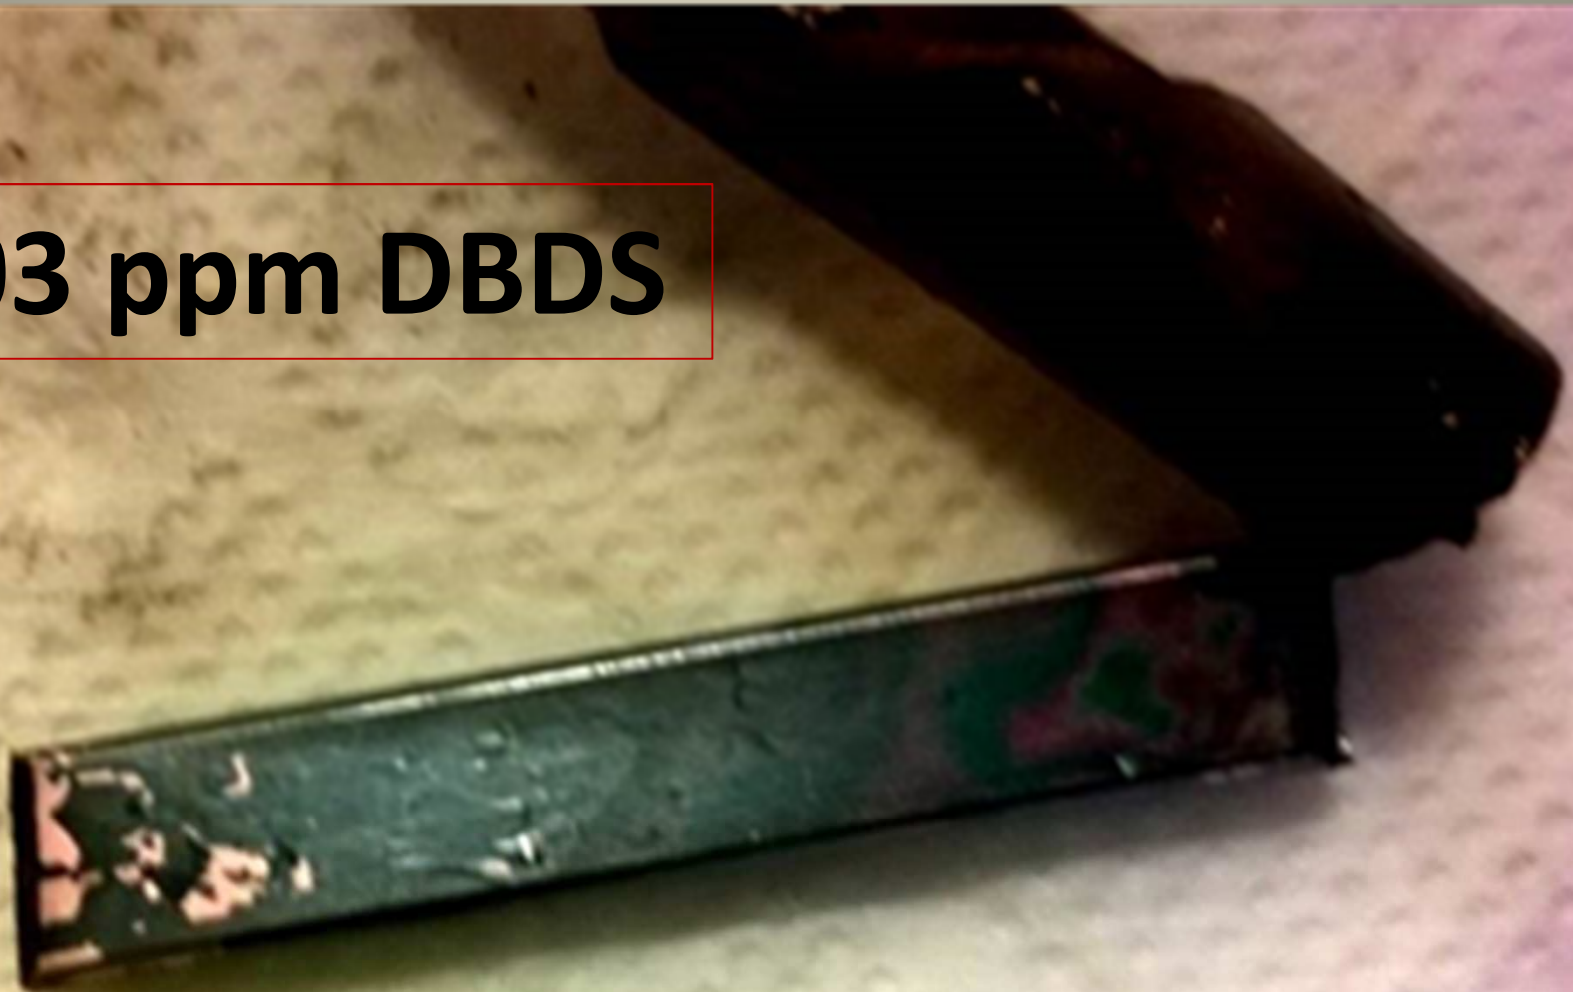
**103 ppm DBDS**

1998-as transzformátor

Lélegző transzformátor

magas működési hőmérséklet !

Első lépésként javasoljuk az összes hasonló gyártmányú és gyártójú transzformátoruk korrozív kén vizsgálatát.

Második lépésként javasoljuk a korrozív kénes transzformátorok diagnosztikai vizsgálatát, hogy meghatározható legyen a korrozív kén szigetelési rendszerre gyakorolt hatásának mértéke.

Harmadik lépésként szükséges a korrozív kén eltávolítása, különben a transzformátor(ok) meghibásodásának valószínűsége idővel egyre nagyobb lesz.
