# Diagnosztikai érdekességek a MAVIR-nál

Uri Erika, Vadkerti-Tóth Evelin, **Handl Péter**,  
Jánosi Ferenc, Pilissy György, Szabó Attila

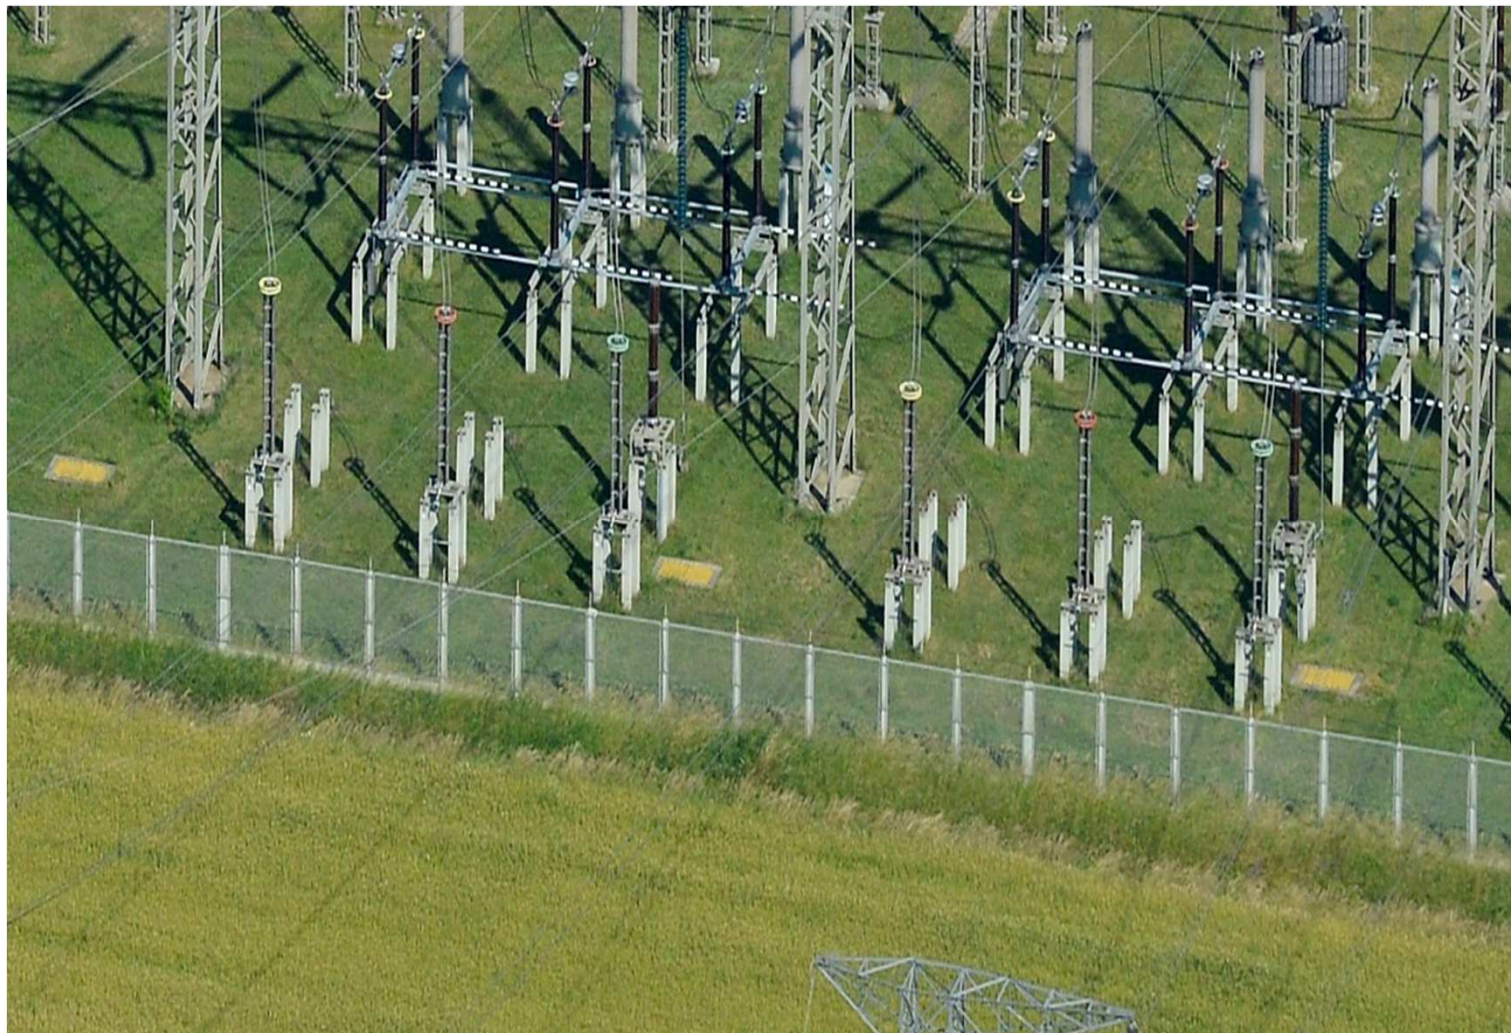
## Túlfeszültség-korlátozó átépítés I.

Előzmény: Sajószöged alállomás Felsőzsolca I. és II. távvezeték mezőkben ellenőrző mérés során kiderült, hogy a korlátozók állapota nem megfelelő.

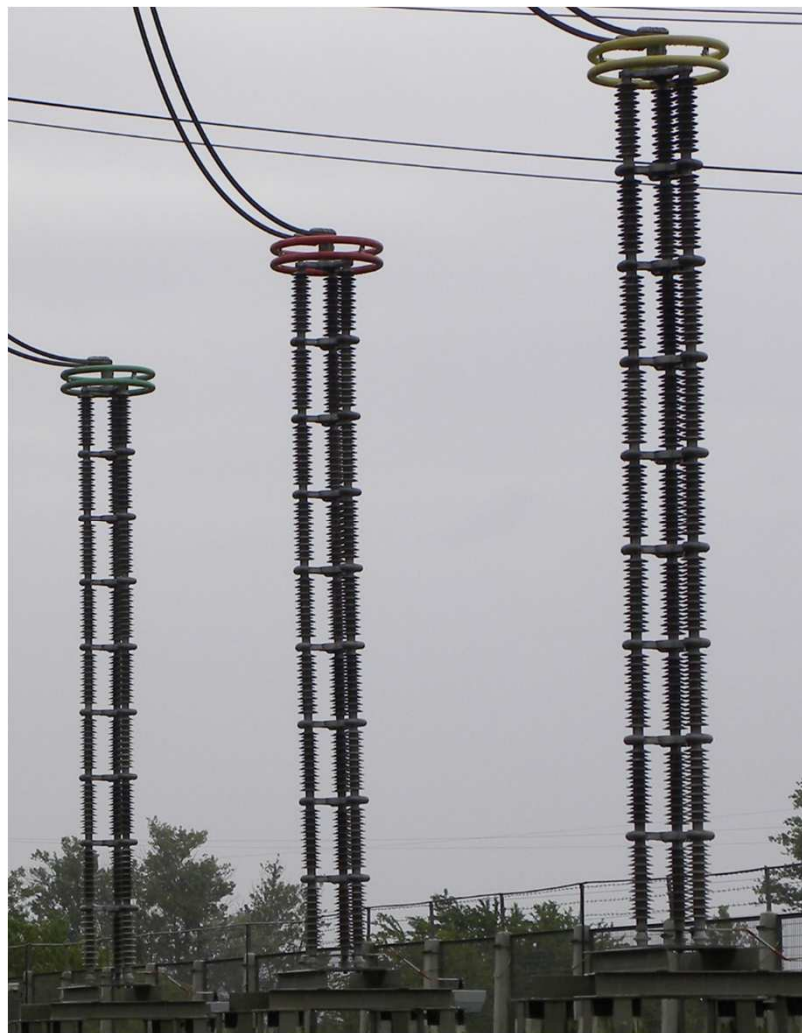
## Túlfeszültség-korlátozó átépítés II.

A legjobb állapotú elemek kerültek fentre, a rosszabb állapotúak alulra.

- 2 készlet túlfeszültség-korlátozó szétszerelése
- Összesen 162 db elem és a 32 db tartalék elem megmérése
- Legrosszabb állapotú elemek kiszűrése
- Korlátozók újbóli összeépítése

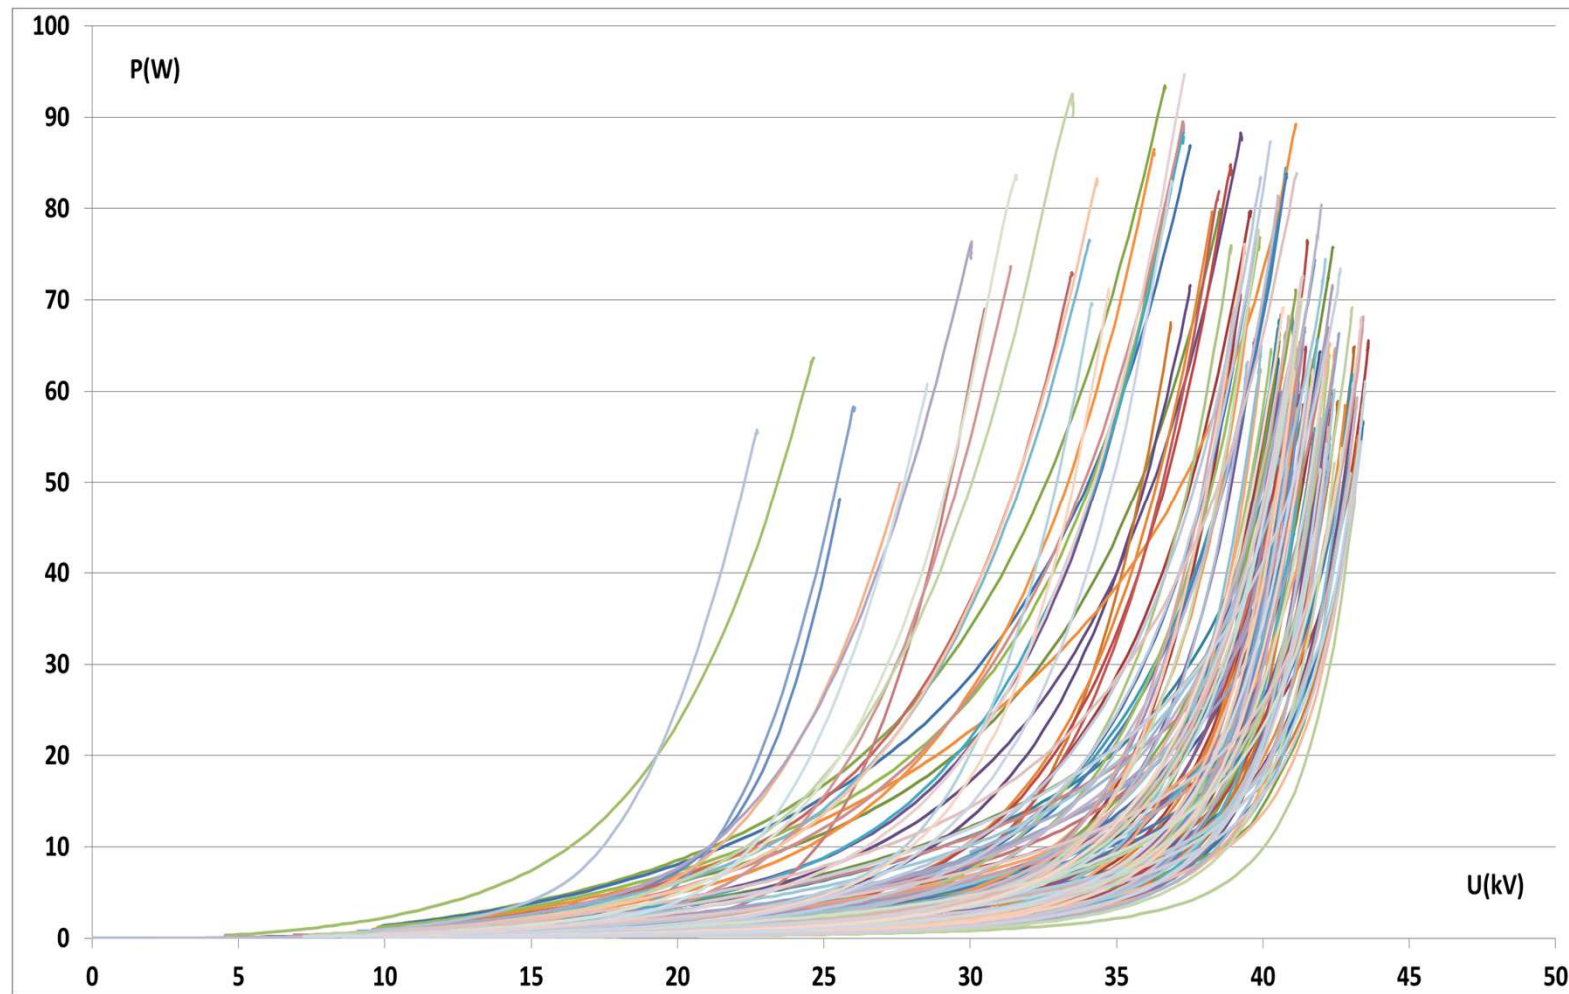
## Túlfeszültség-korlátozó átépítés III.

Eredeti 162 tag mérési eredményei

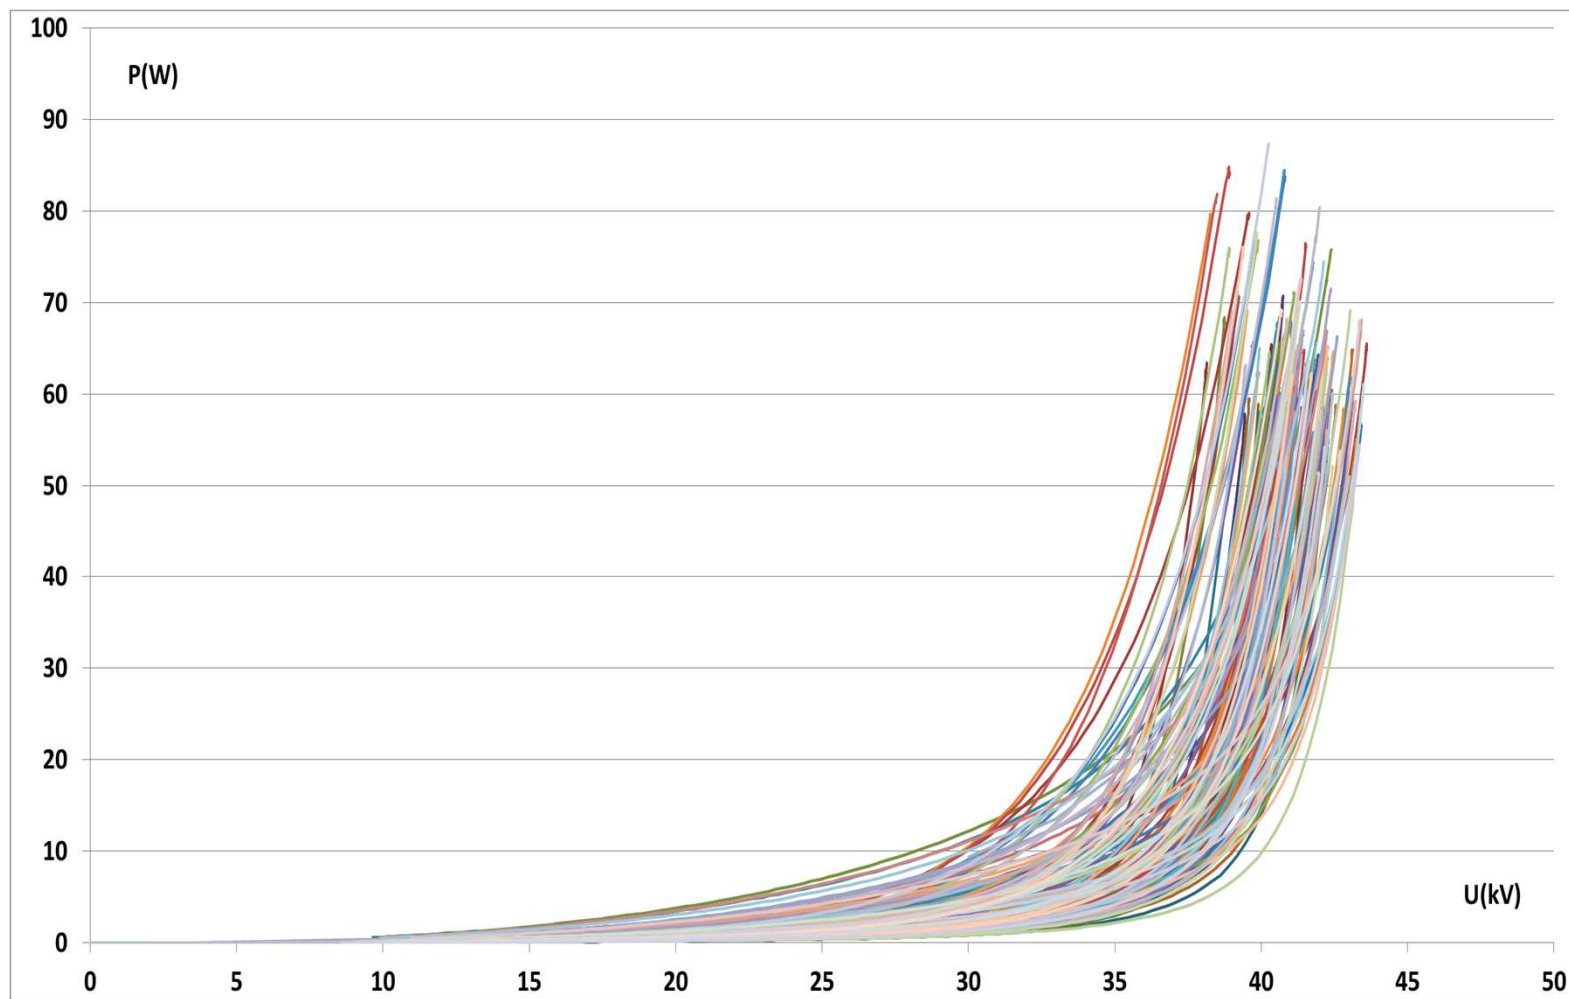
## Túlfeszültség-korlátozó átépítés IV.

Visszaépített 162 tag mérési eredményei

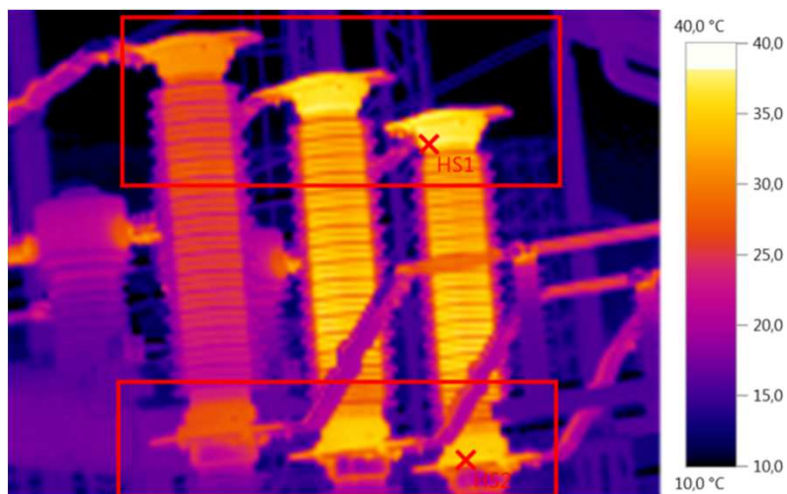
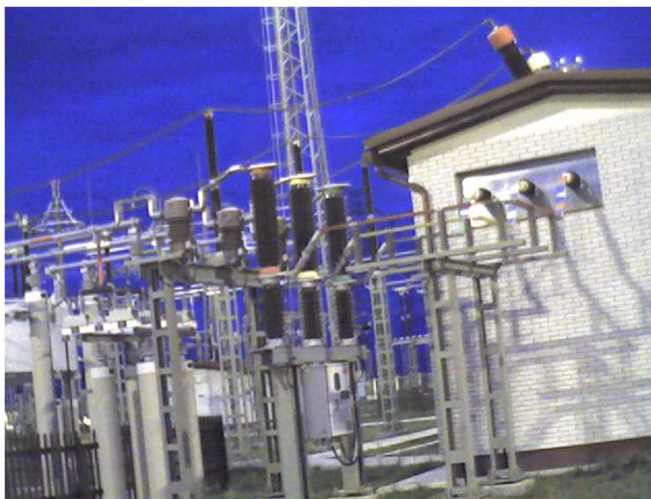
## Termovíziós ellenőrzés I.

- Jelentős hőmérséklet különbség a megszakító pólusai között (akár 12 °C).
- R és S fázis jelentősen melegebb a T fázisnál (összhangban az átmeneti ellenállás értékekkel).

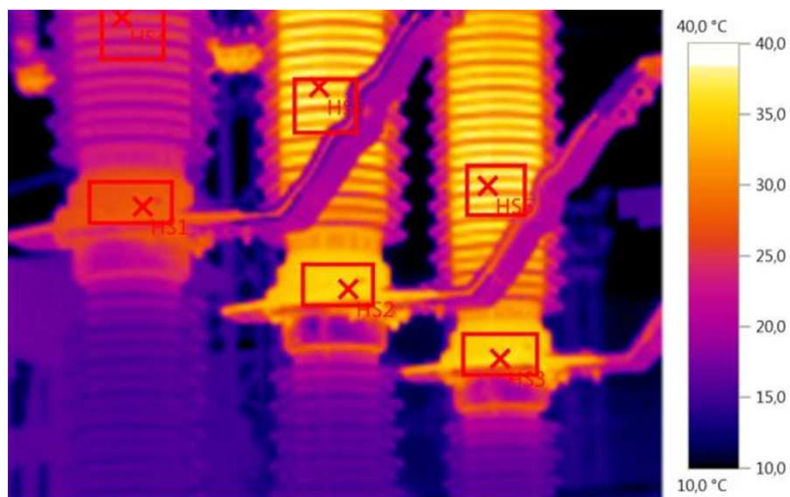
## Termovíziós ellenőrzés II.

| Sz. | Hőm. [°C] | Emissz. | Refl. hőm. [°C] | Megjegyzés | max. $\Delta T$ [°C] |
|---|---|---|---|---|---|
| HS1 | 28,2 | 0,85 | 17 | T alsó | 7,9 |
| HS2 | 35,9 | 0,85 | 17 | S alsó | |
| HS3 | 36,1 | 0,85 | 17 | R alsó | |
| HS4 | 25,6 | 0,85 | 17 | T porcelán | 12,8 |
| HS5 | 38,1 | 0,85 | 17 | S porcelán | |
| HS6 | 38,4 | 0,85 | 17 | R porcelán | |

Gyári ajánlás szerint a beavatkozást igénylő relatív melegedés a pólusok között 5 °C!

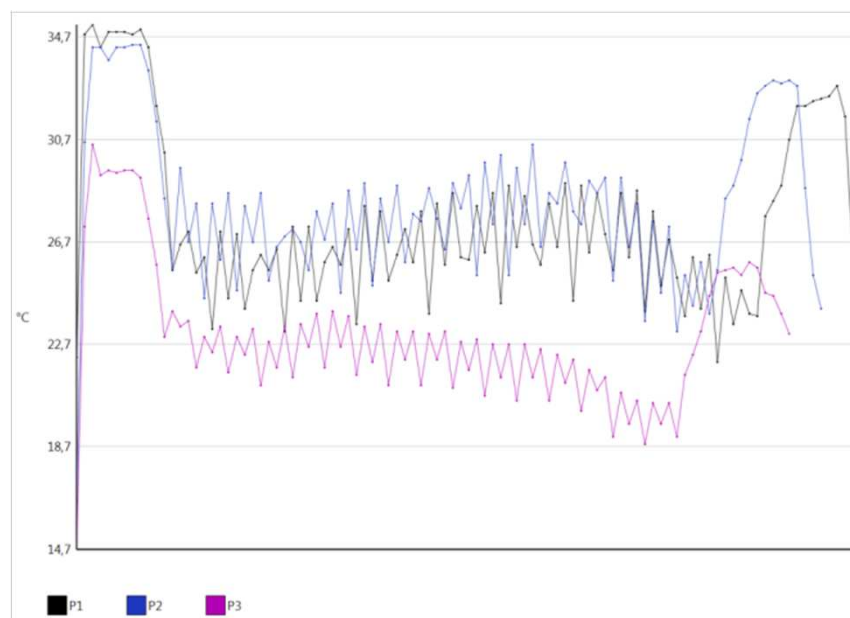
## Termovíziós ellenőrzés III.

### Az oltókamrák profilvonalas hőmérsékleti eloszlása - összehasonlítás

A porcelánon is mérhető jelentős melegedés a csúszó főérintkező környékén!

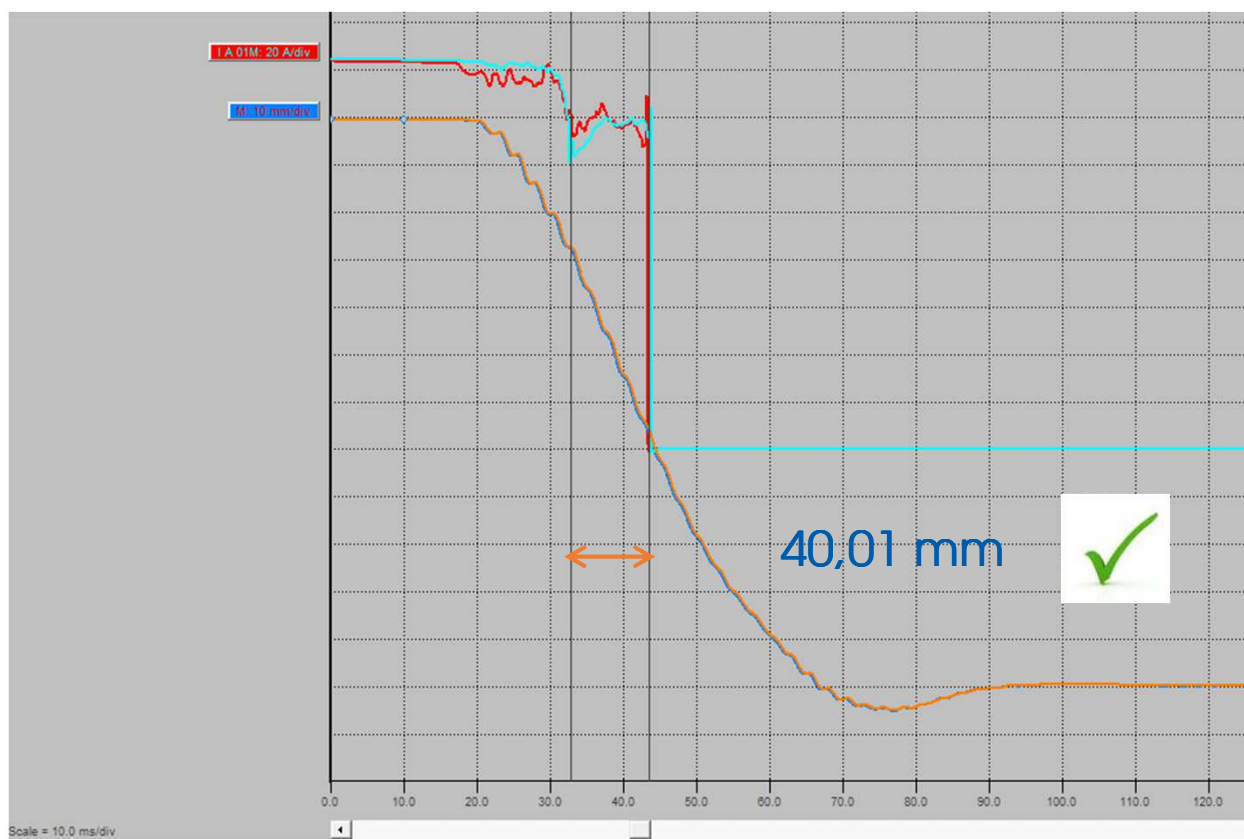
## DRM

- Kompletts megszakító diagnosztikán belül: DRM
  - Az ívhúzó érintkező fogyásának ellenőrzésére

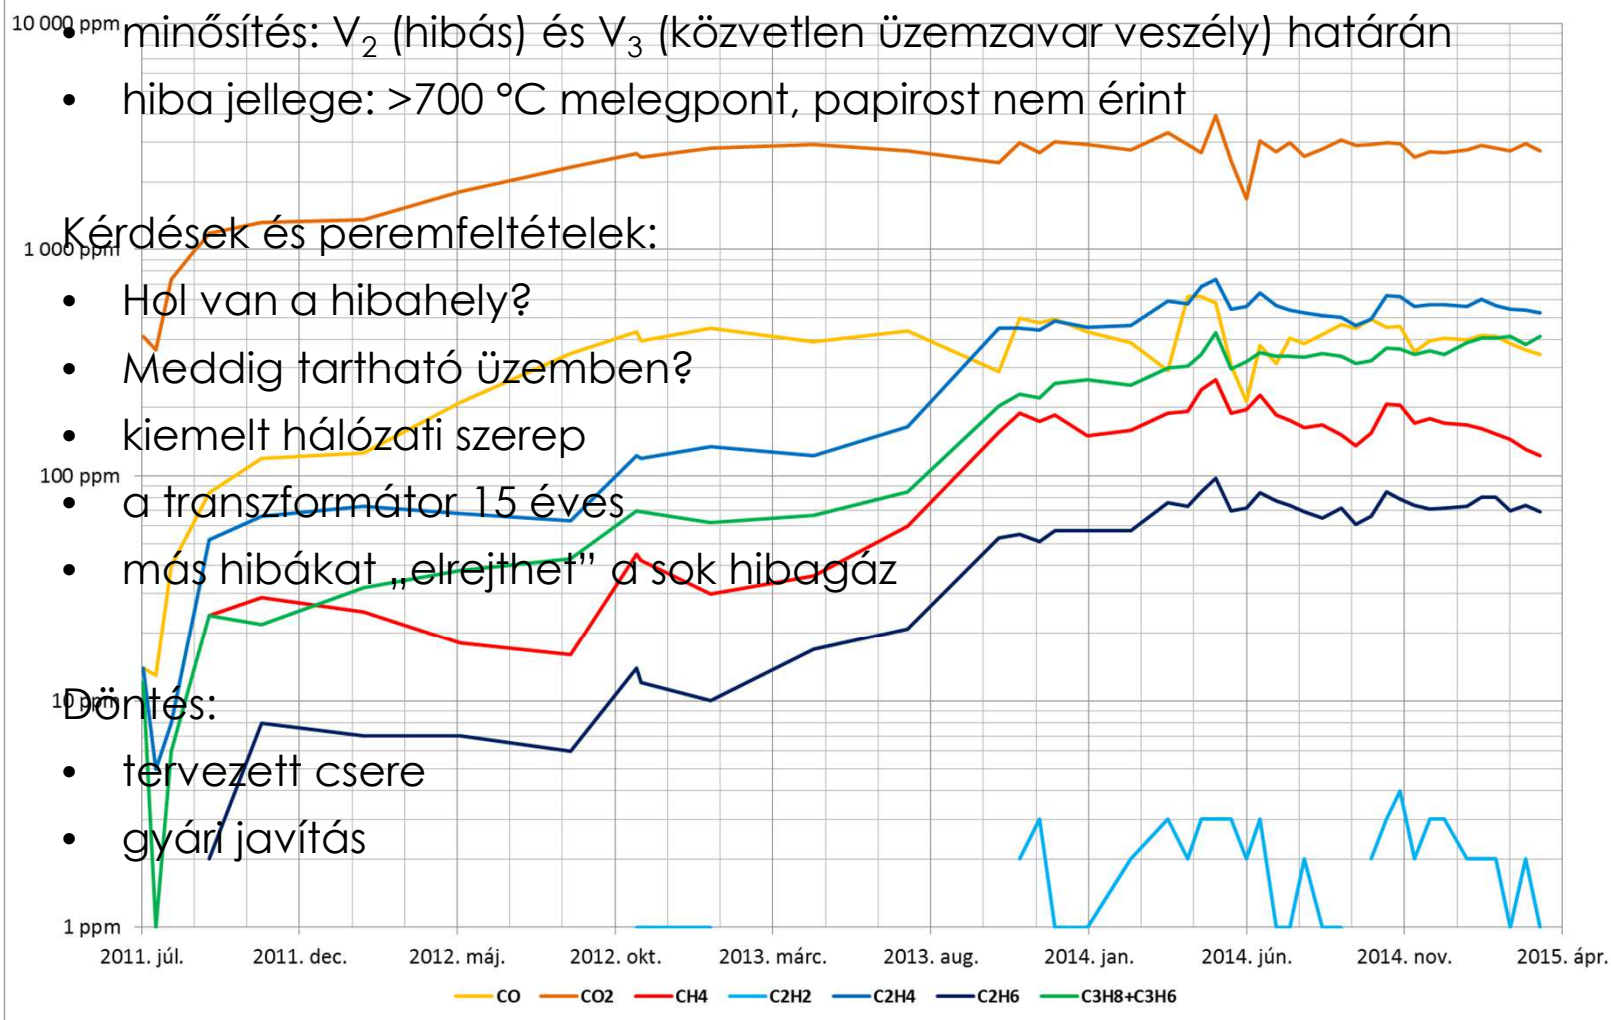
## Transzformátor belső hiba I.

400/220/35 kV-os 500 MVA-es transzformátor története:

- hibagázok növekvő mennyisége
- olajban oldott hibagáz-tartalom vizsgálatok (HGA) sűrítése

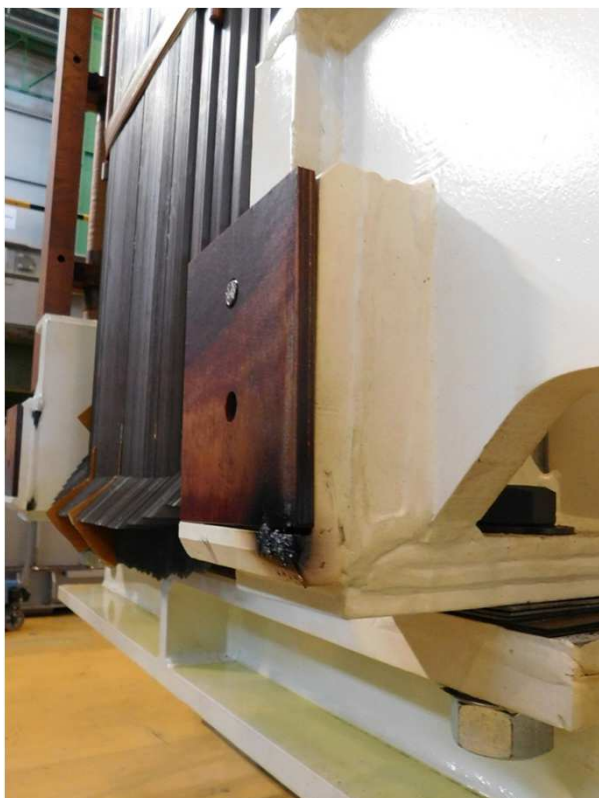
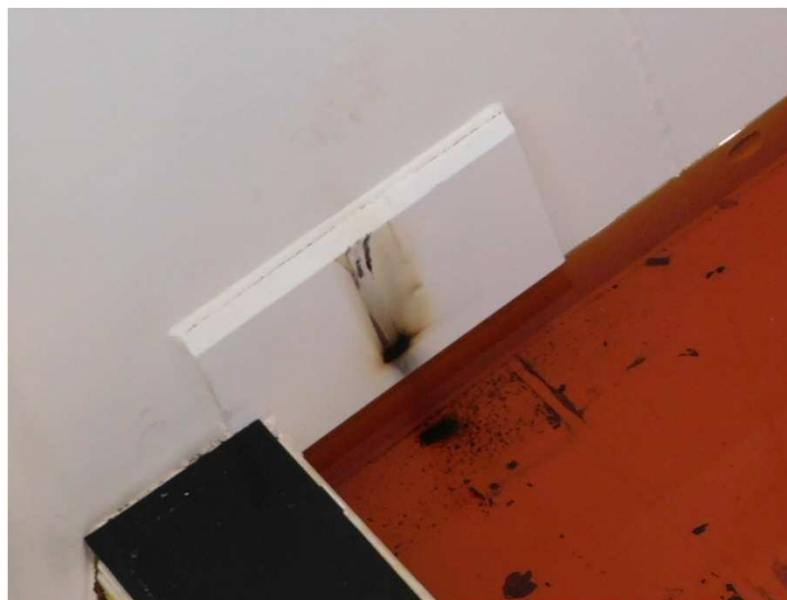
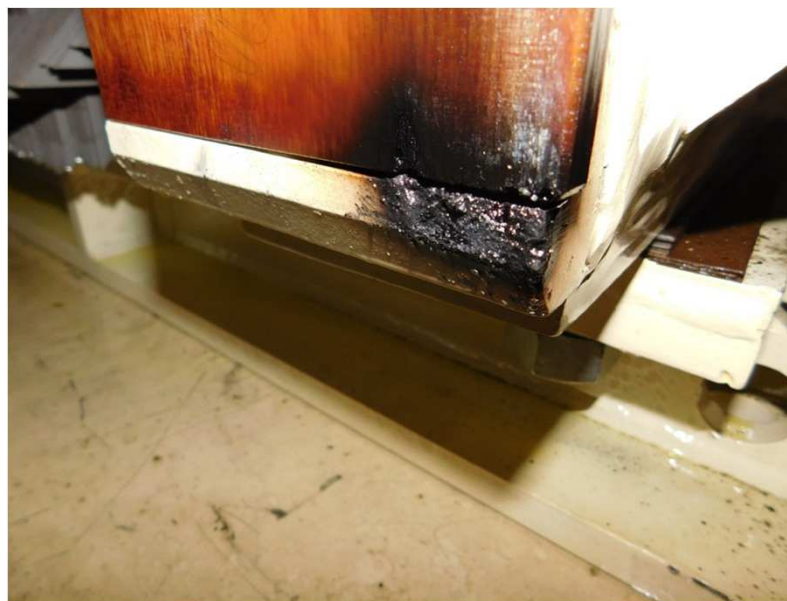
## Transzformátor belső hiba III.

Aktív rész kiemelése, hibafeltárás:

- hiba a tartány és az állvány elszigetelésében

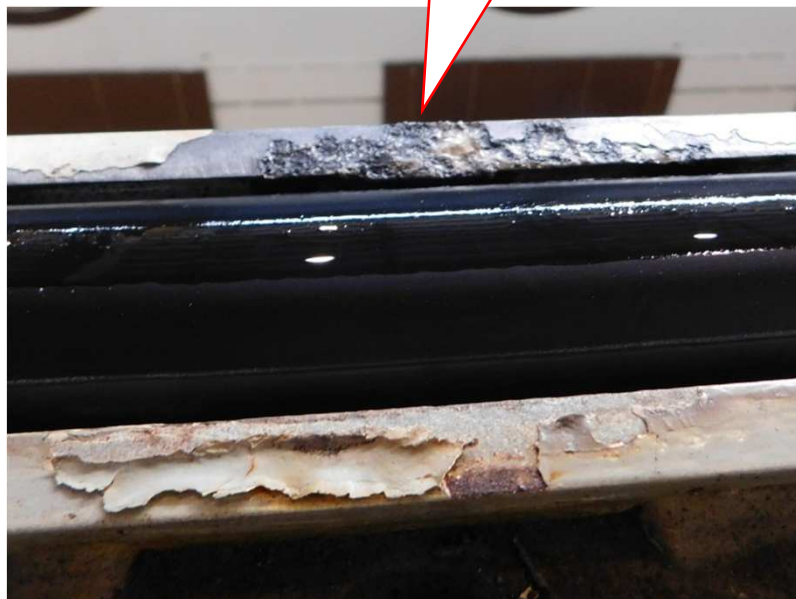
- a fedél egyenpotenciálra hozásának hibája

ívnyomok a tartány peremén

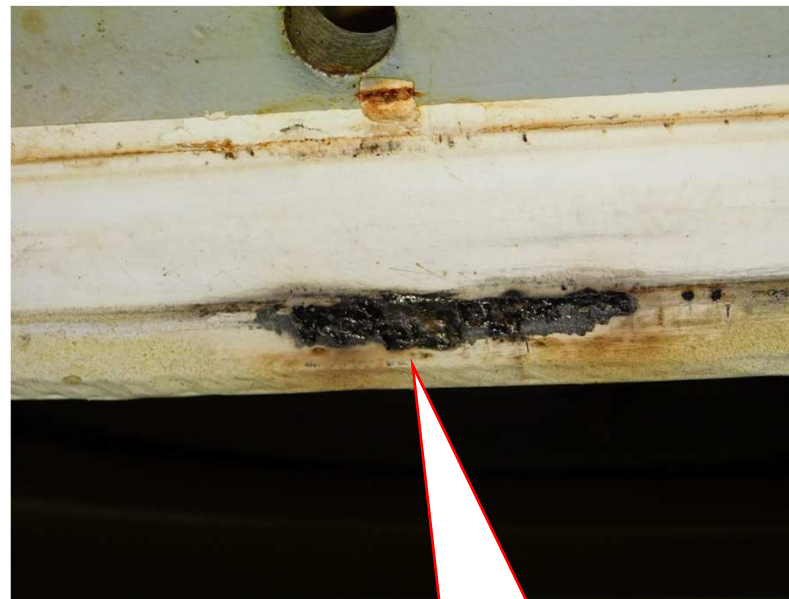
ívnyomok a fedél peremén

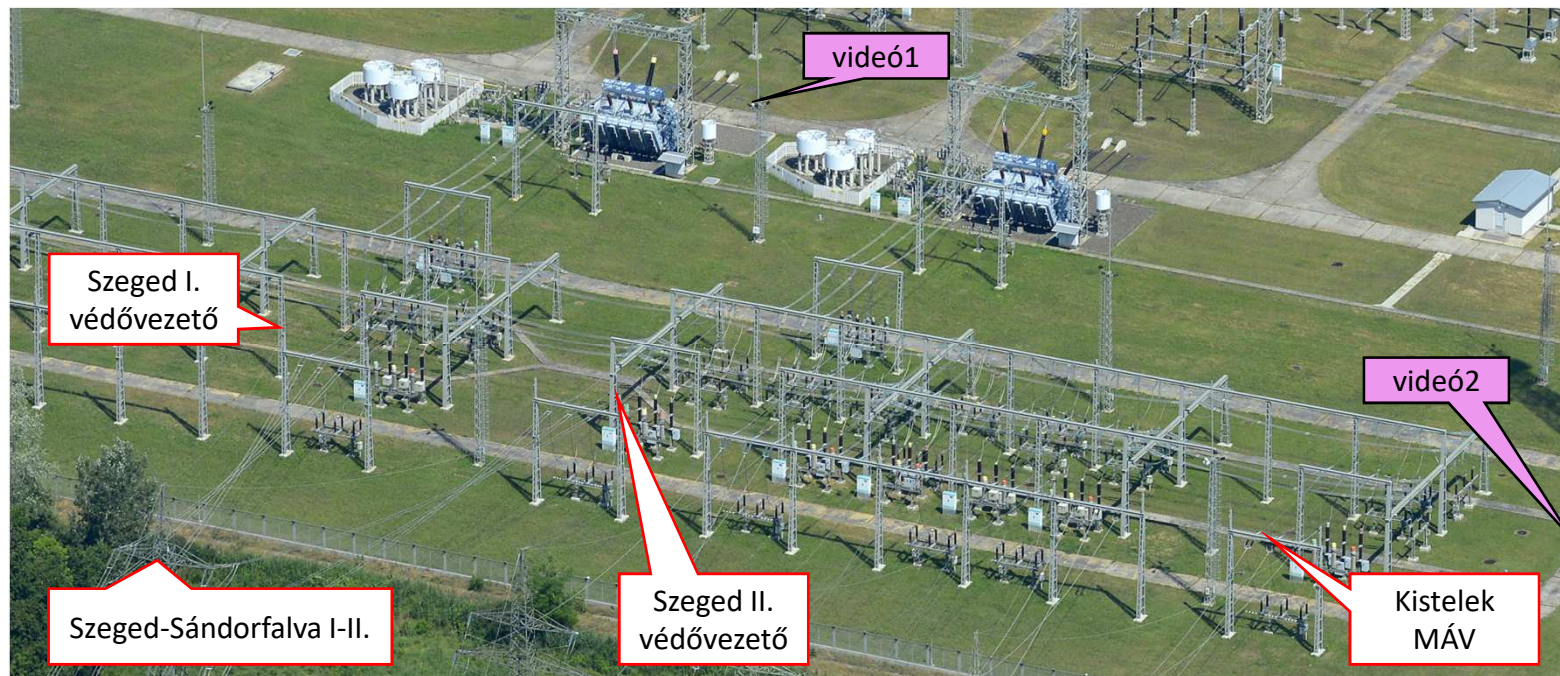
## Védővezető bekötés I.

Események Sándorfalva Alállomáson:

- 120 kV-os Szeged-Sándorfalva I. távvezetéken sikeres EVA működés, ezzel egy időben 120 kV-os Szeged II. mező portálja alatt kigyulladt a fű.
- 120 kV-os Sándorfalva-Kistelek MÁV távvezetéken sikeres EVA működés, ezzel egy időben a 120 kV-os Szeged-Sándorfalva I-II. távvezeték védővezetőjének portálhoz való csatlakozásainál villamos ív volt látható.

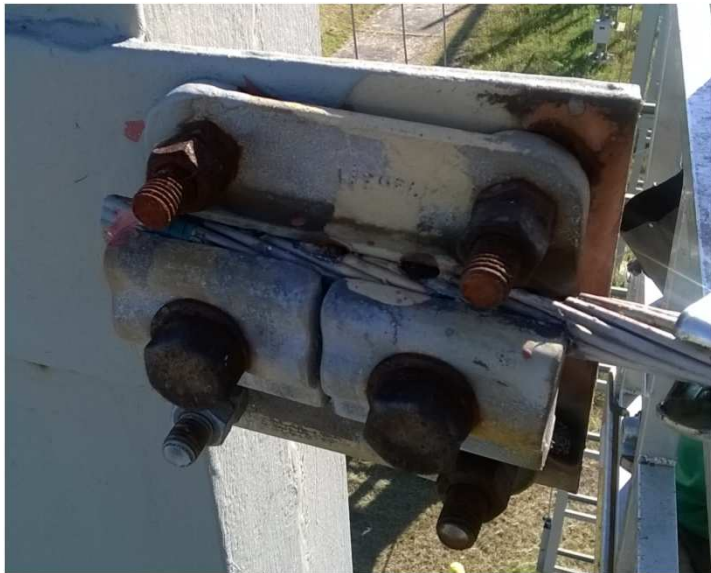
„első pillantásra”

Tapasztalatok: Szeged-Sándorfalva II. távvezeték védővezetőjének portálcsatlakozása Sándorfalva Alállomáson

- Szeged-Sándorfalva I. távvezeték védővezetőjének ellenőrzése
- Többi távvezeték, többi alállomás ...
