# ESETBEMUTATÓK

TPV Diagnosztikai és Kutató Kft.

# DIAGNOSZTIKA

2016. 10. 21. XVI. Szigetelésdiagnosztikai Konferencia

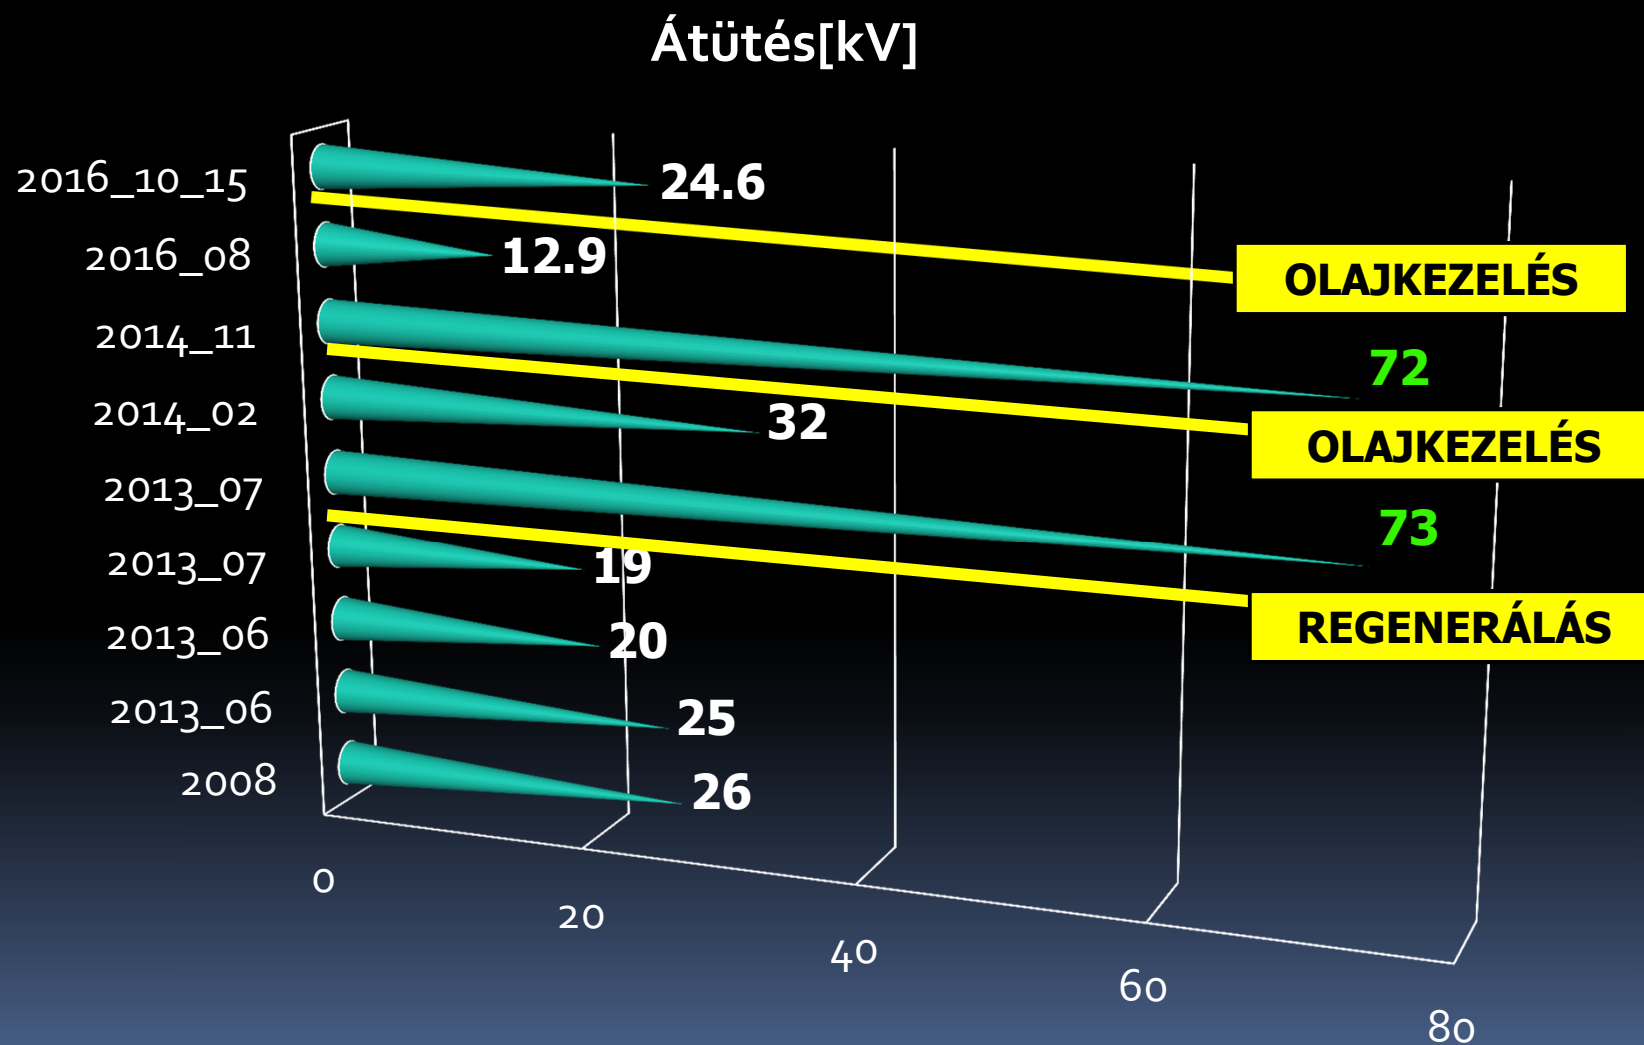
Típus: DHM 125000/120 Gyártási év: 1961 Teljesítmény: 125 MVA Áttétel: 132/11,5 kV

Alacsony átütési feszültség oka lehet:

- Szálas, szilárd részecskék
- Oxidációs és bomlástermékek jelenléte

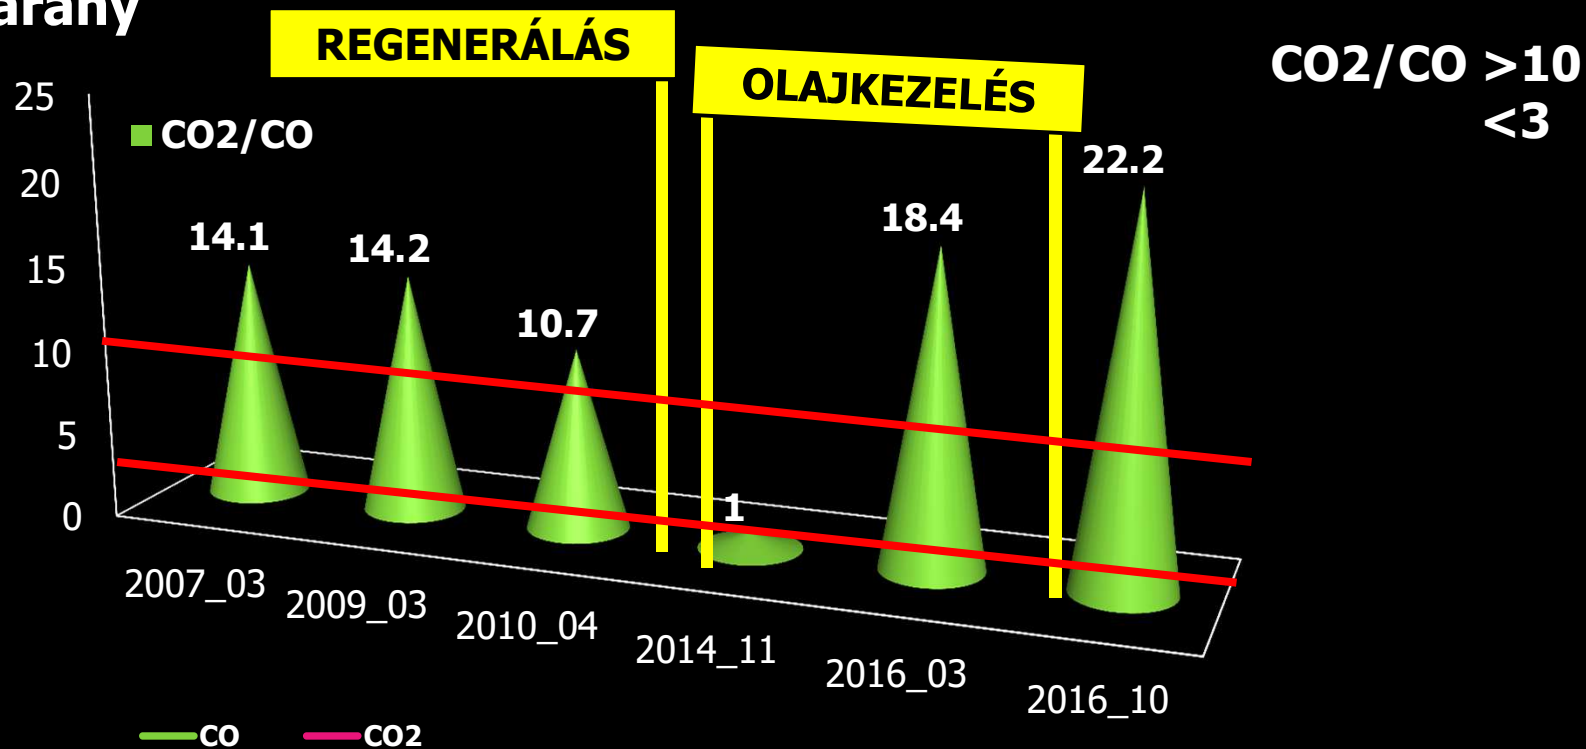
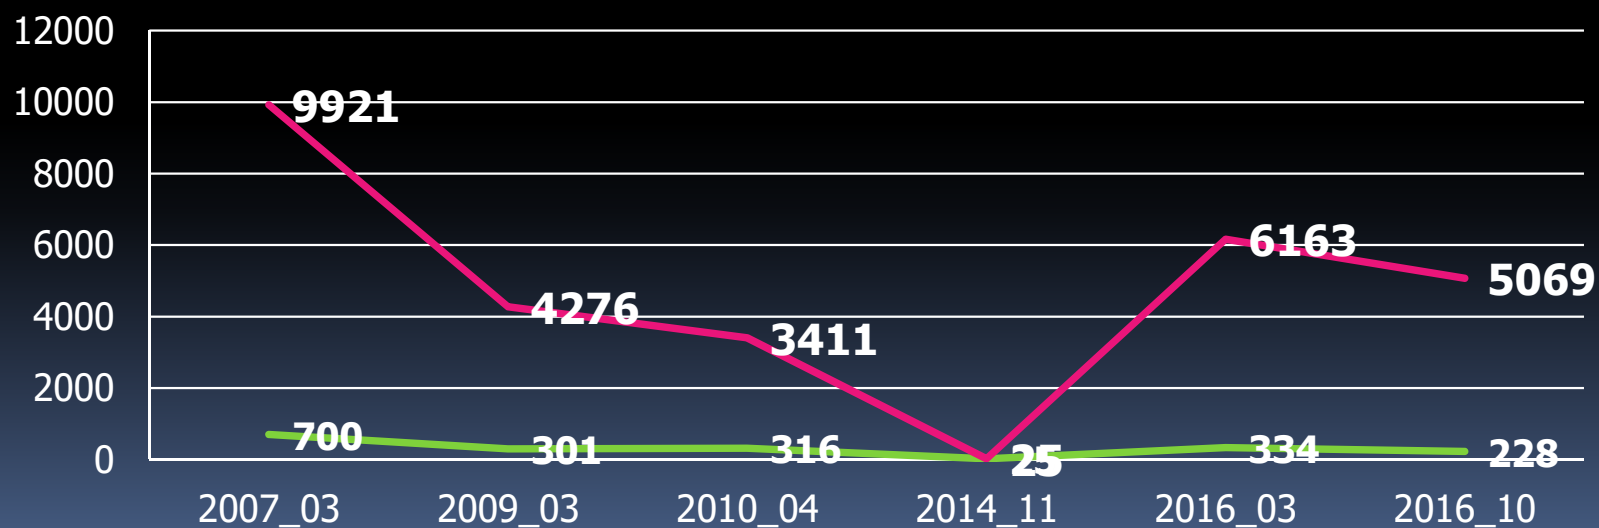
# CO<sub>2</sub>/CO arány

- $\text{CO}_2/\text{CO}$  arány
- Furán analízis (Energochem Mérnöki és Analitikai Kft.)
  - 4. fokozat: A papír erősen öregedett.
- Szálas szennyezés vizsgálat

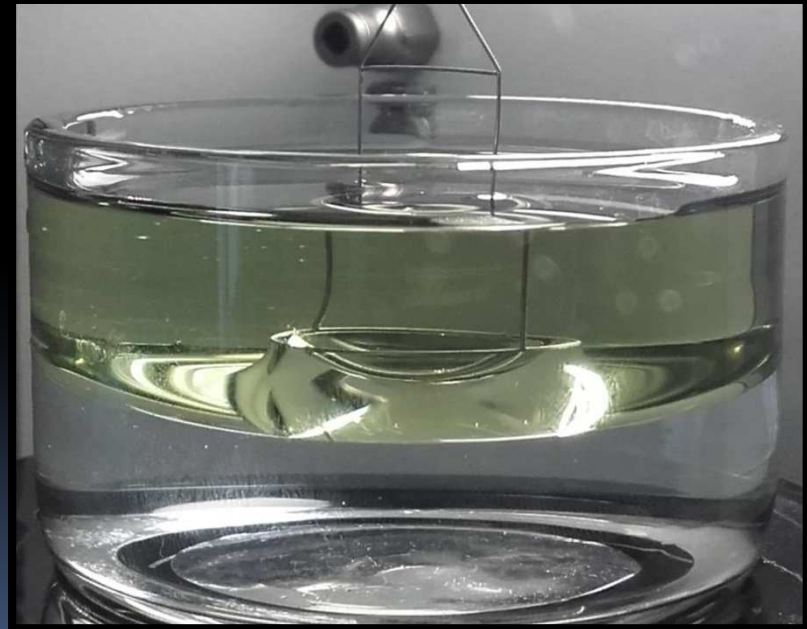
Határfelületi feszültség

$<22 \text{ mN/m}$

$<20 \text{ mN/m}$

**III. Kategóriás mérés, nem élvez prioritást , kiegészítő teszt poláris szennyezők, szilárd szennyeződések megjelenésére és egyéb öregedési termékek jelenlétére utal gyors csökkenése - öregedési szakasz kezdete, majd lelassul**

**A vizsgált olajminta határfelületi feszültsége alacsonyabb a szabványban javasolt értéknél, de a többi paraméter megfelelő. Gyakoribb ellenőrzés javasolt (1/2 év).**

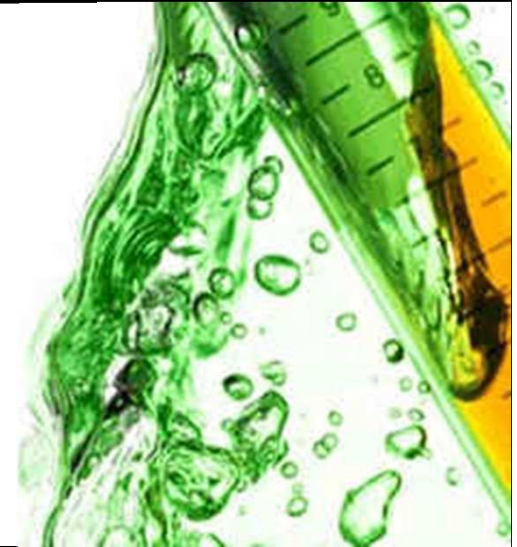
Negatív rézfelszín, az olaj  
potenciálisan nem korrozív

Olajcsere után  
FR3

**A villamos berendezés nyolc éve zavarmentesen  
üzemel.**
