## MT-3 sikertörténetek

Egy hibagyanús teherátkapcsoló betét kiemelése

# Transzformátor fokozatkapcsoló vizsgálat

- Üzemeltetési munka keretében tervezett normál transzformátor diagnosztika
- A vizsgált transzformátor:
  - DHTSV 25001/120 (25 MVA, 120/22 kV)
  - Kapcsoló: DIII. 300-110/110
  - Gyártási év: 1978, de a transzformátor 2003-ban felújítva
  - A kapcsoló a felújítás óta 14 238 kapcsolást végzett

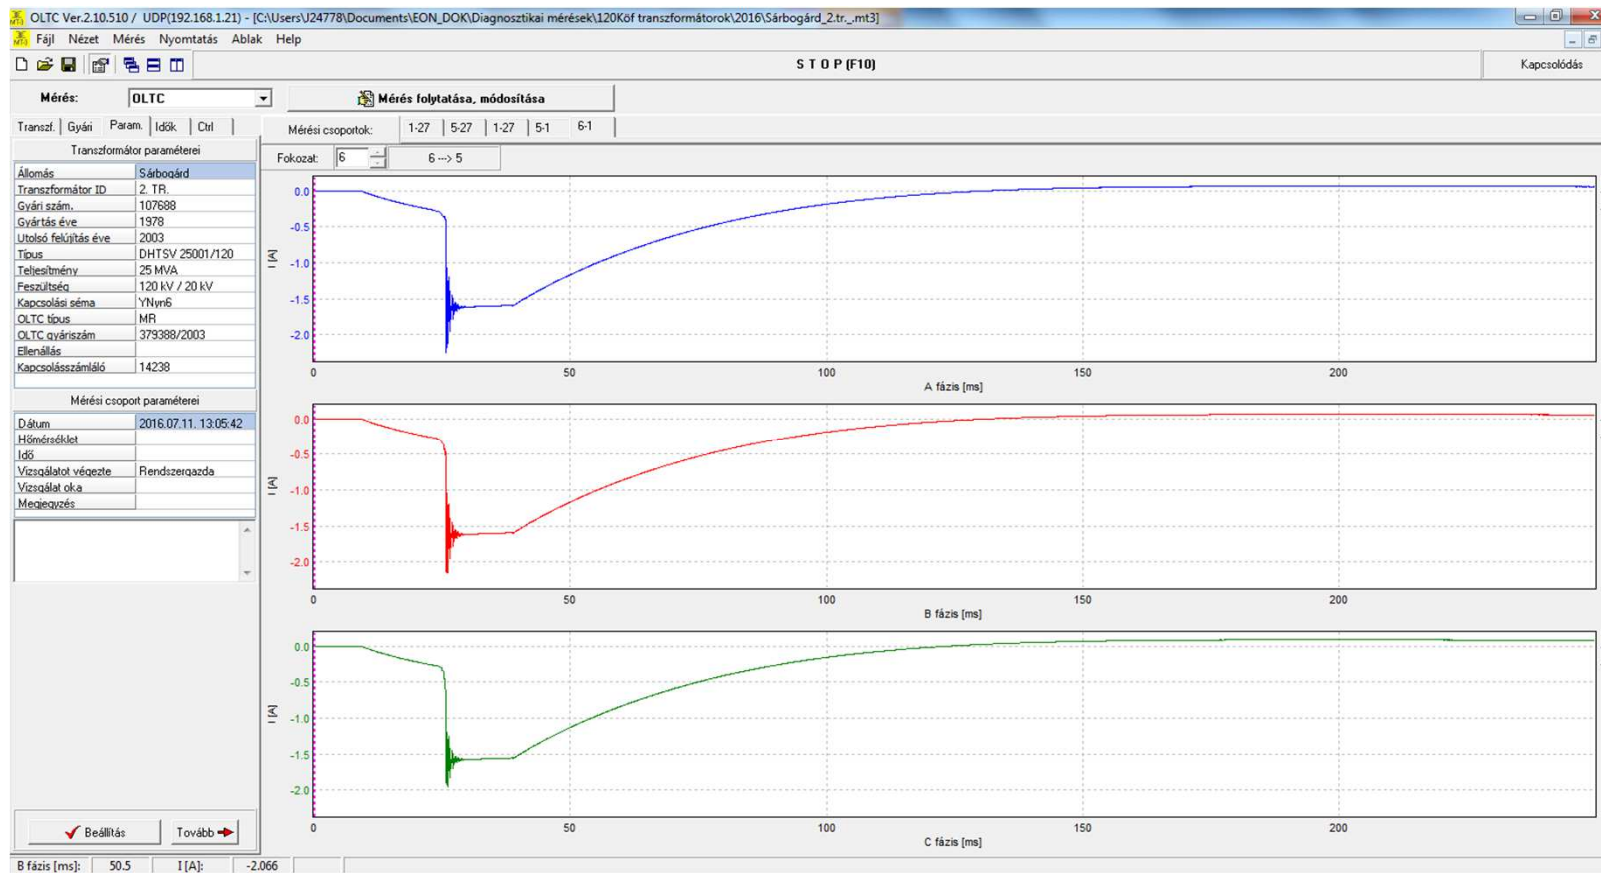
- A fokozatkapcsoló átkapcsolási görbe felvételének eredménye:

- Úgy döntöttünk, hogy a teherátkapcsoló betétet kiemeljük

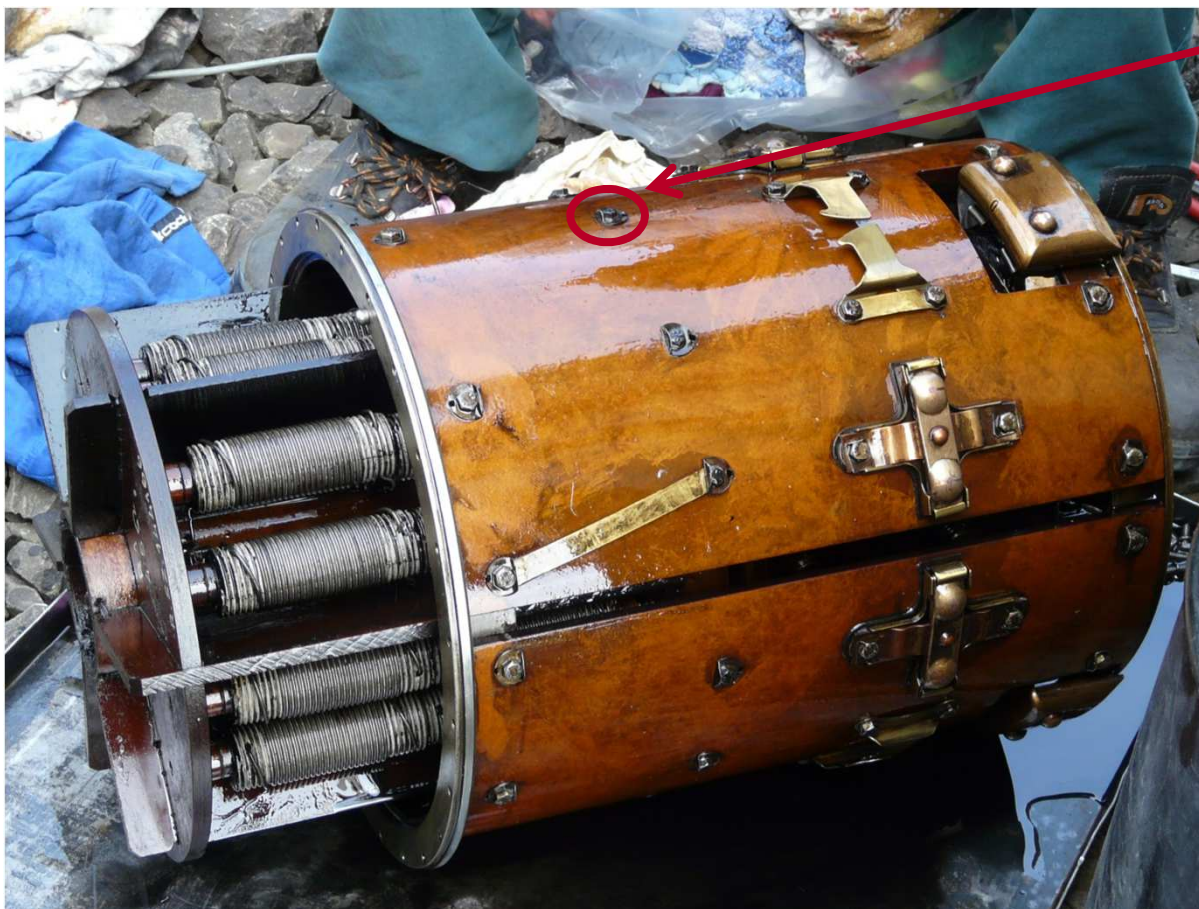
A rögzítés ellenére  
a csavar laza volt

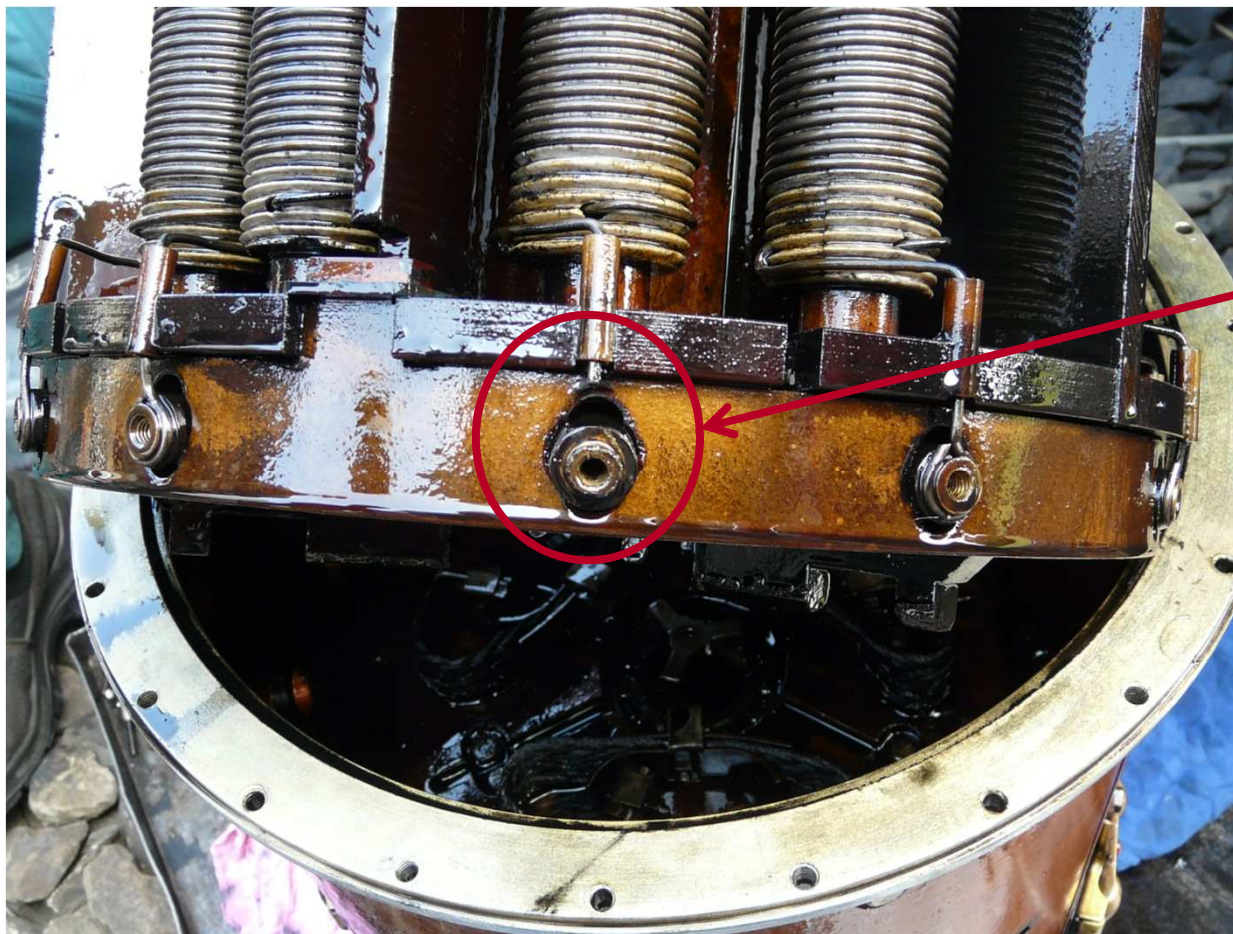
Az ellenállás lába  
„elfogyott”

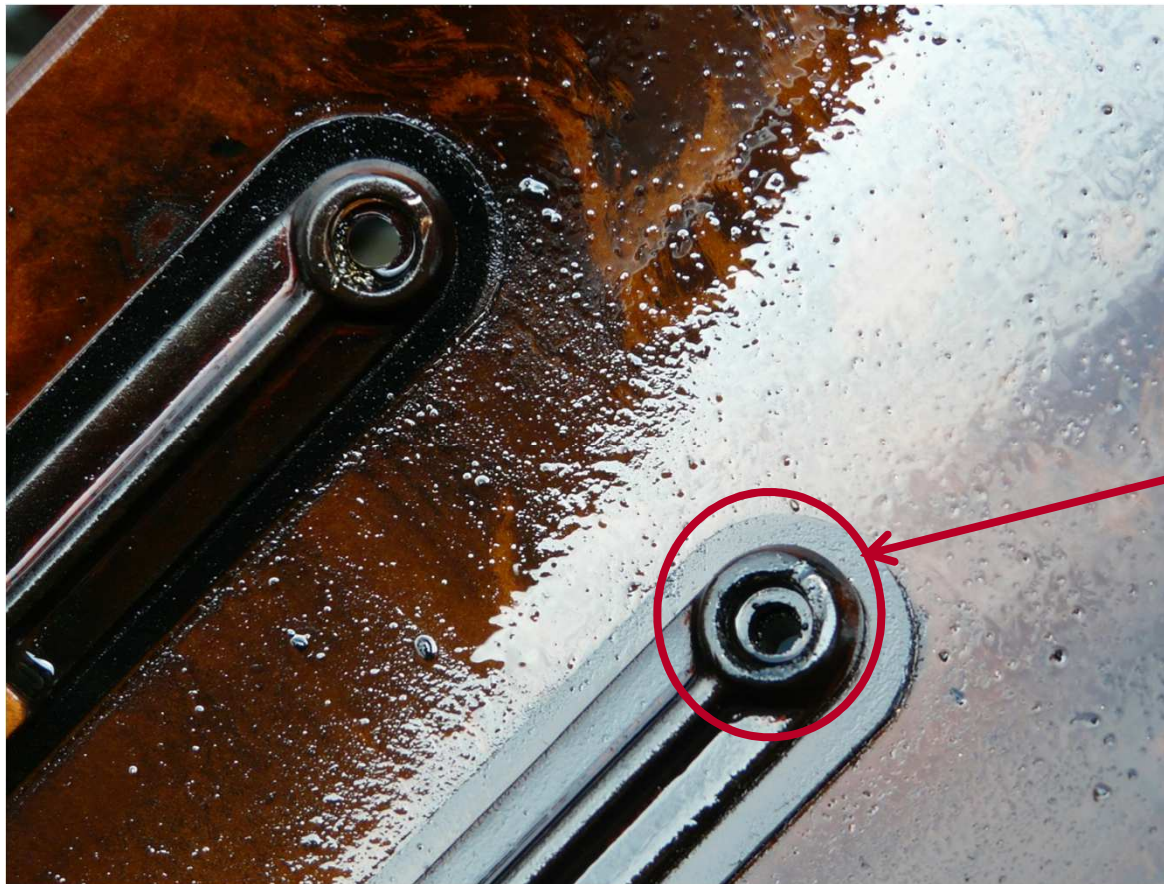
Ívnyomok az  
ellenállás érintkezőn

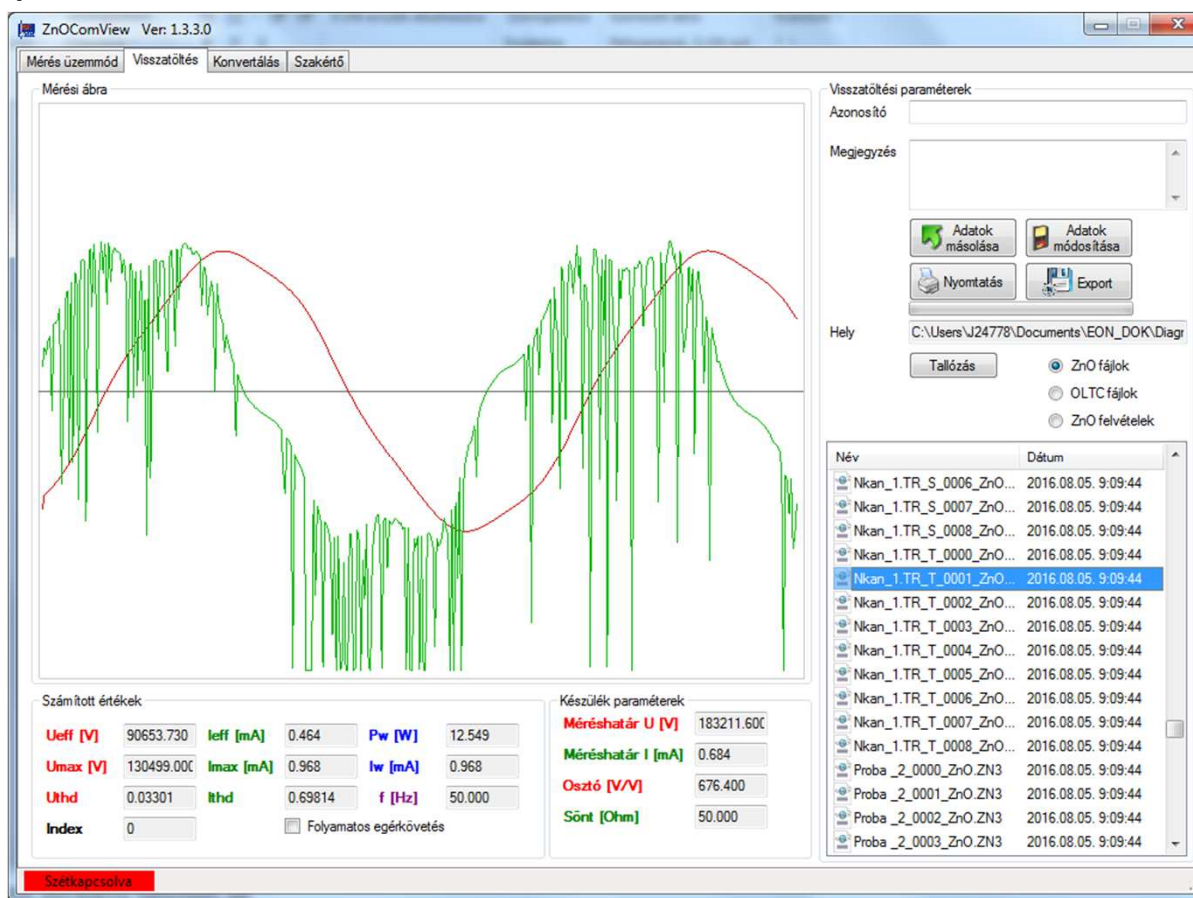
- A vizsgálatra soron kívül azért került sor, mert valami elnyomta az alállomásból vezérelt TMOK-k vezérlő jelét
- Ez alapján valamilyen kisenergiájú kisülést, részkisülést kezdtünk keresni az alállomásban
- Műszeres vizsgálattal az 1.sz. transzformátor mező volt behatárolható mint hibaforrás
- A vizsgálatok során a NAF/KÖF transzformátor NAF oldalán felszerelt szilikon házas ZnO túlfeszültség-korlátozó is vizsgálat alá került
- ZnOCom diagnosztikai műszerrel megmértük a szivárgó áramát és veszteségi teljesítményét, azonban a mérés közben azt találtuk, hogy az állandó vizsgáló feszültség ellenére a két vizsgált paraméter folyamatosan változik
- A műszeren a következő áram jelalak került rögzítésre

- ZnOCom által rögzített feszültség és áram jelalak egy hibás korlátozón (90 kV)

- Az áram jelalak „szőrössége” csak a vizsgáló feszültség 10 kV alá csökkentése után szűnt meg
- Mindhárom fázisban felszerelt korlátozó azonos mérési eredményeket mutatott
- A hiba oka nagy valószínűséggel a ZnO ellenállás oszlop „alsó” föld oldali vagy a „felső” nagyfeszültség oldali belső csatlakozásánál van
- Jelenleg a korlátozókat még nem boncoltuk fel, előbb konzultálnánk a gyártóval (ugyanis a készülékek nem túlságosan korosak)
- A korlátozók leszerelést követően a zavaró jel megszűnt
