# Diagnosztikai érdekességek a MAVIR-nál

Uri Erika, Vadkerti-Tóth Evelin, **Handl Péter**,  
Jánosi Ferenc, Pilissy György, Szabó Attila

## Egy 400/132/18 kV-os transzformátor kálváriája I.

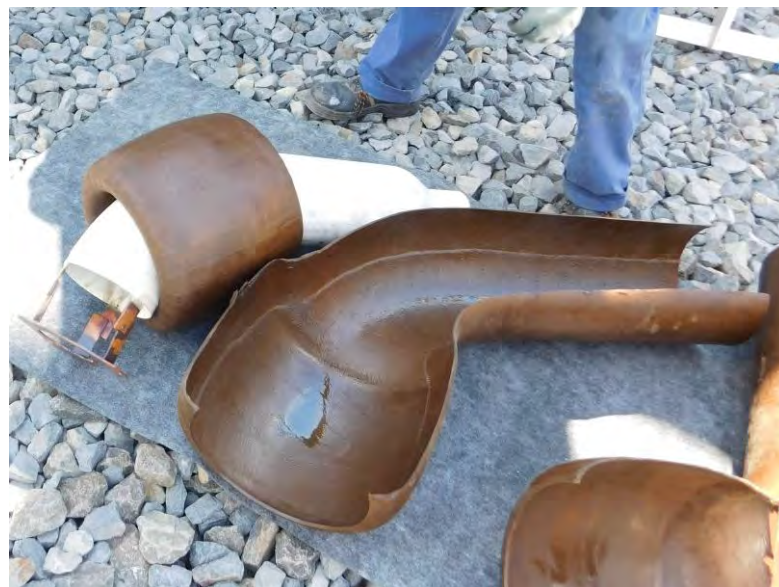
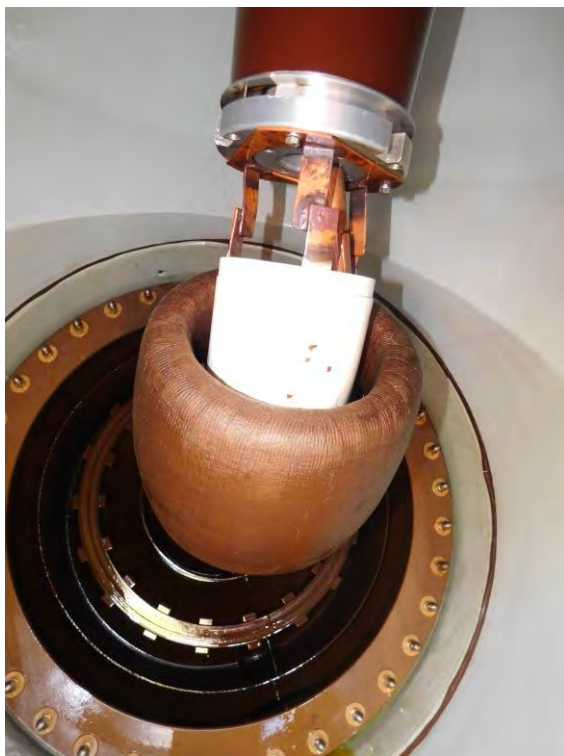
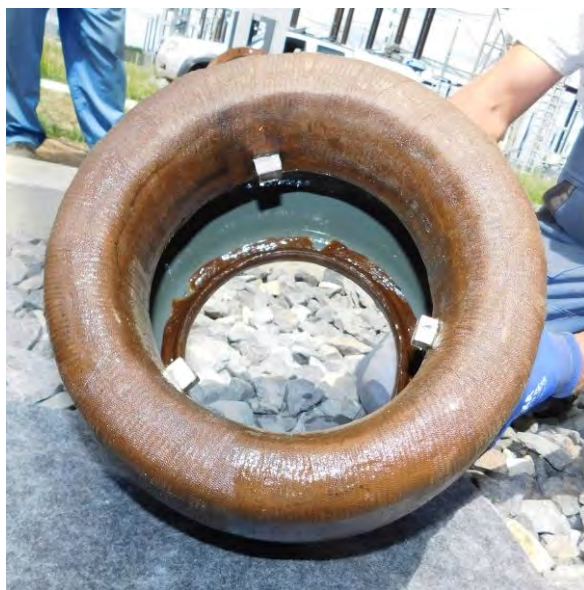
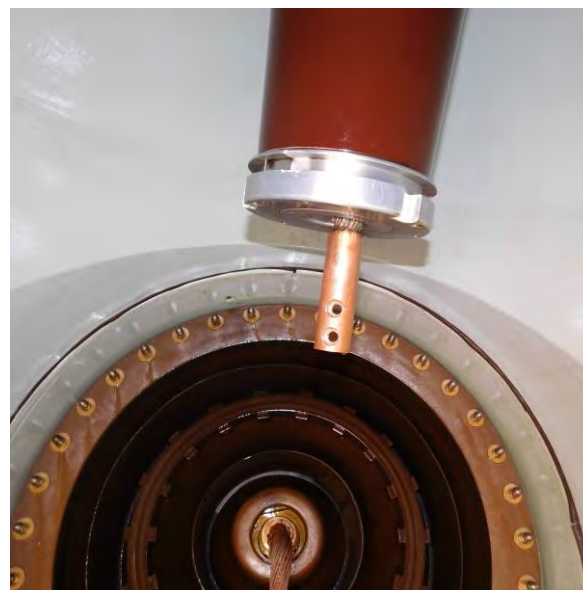
- megkezdődött a hibafeltárás
- B és C puttonyokban kormos az olaj ☹
- mindhárom puttonyban szét- majd összeszerelésre került az átvezetőszigetelő alsó sodrony-csatlakozása és annak árnyékolása

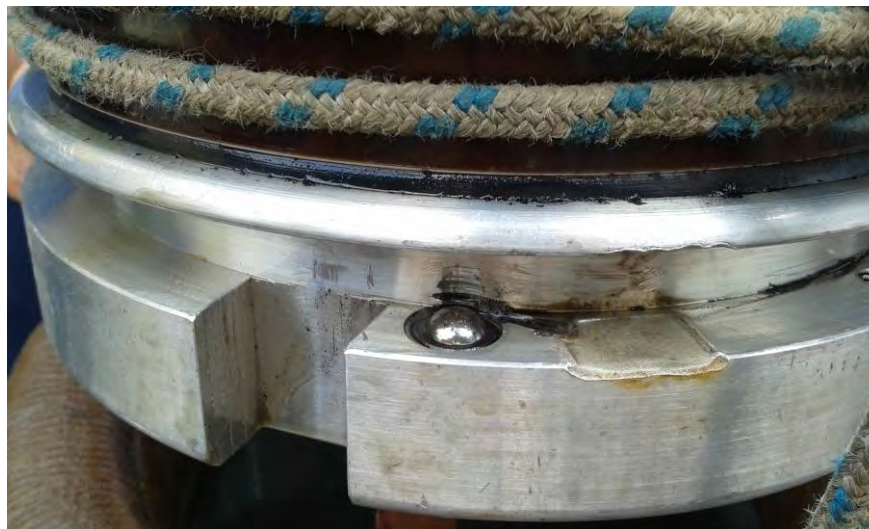
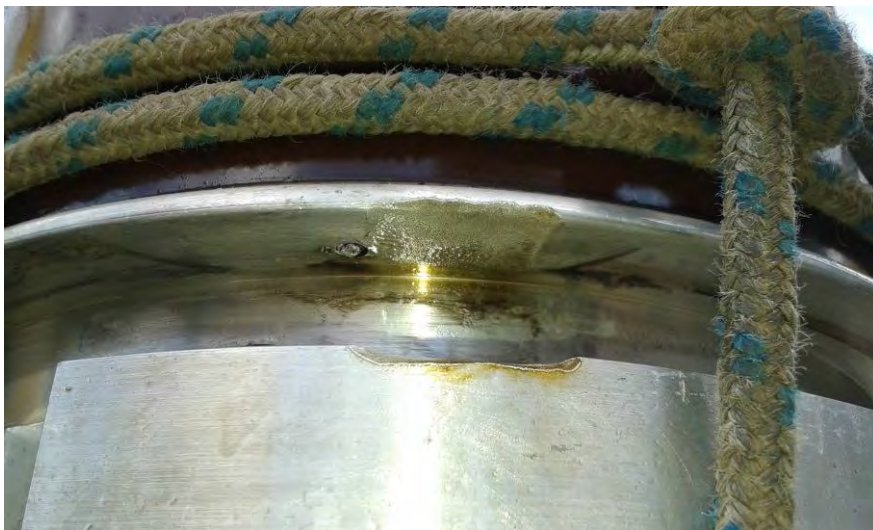
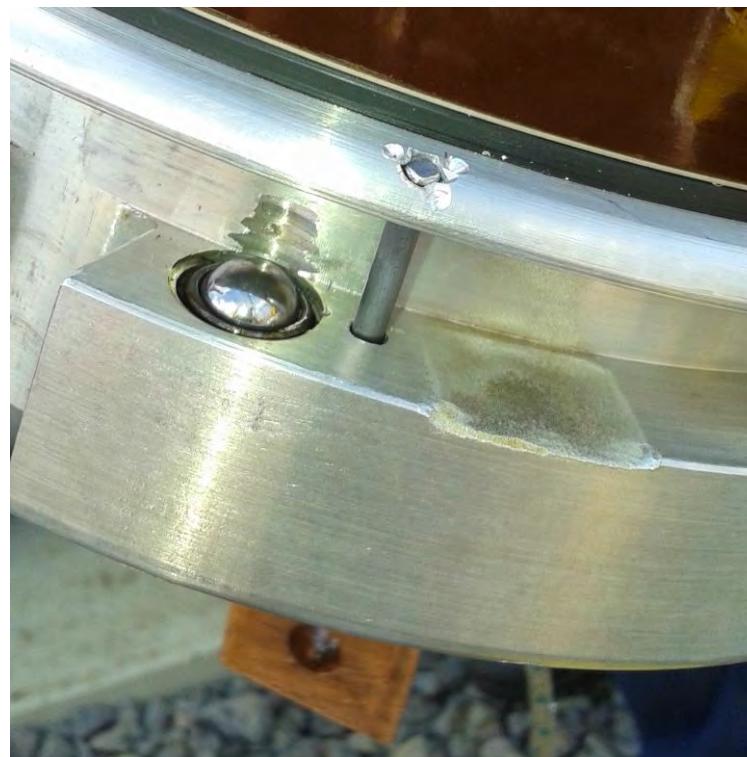
- hibafeltárás: B puttony kinyitása, átvezetőszigetelő kiemelése
- az átvezetőszigetelő bajonettes csatlakozóján ívnyomok
- hiányzó ütköző(k)
- az árnyékológömb rögzítése és így potenciálra hozása is bizonytalan volt
- **Összeállt a kép! ☺**
- javítás, összeszerelés, bekapcsolás

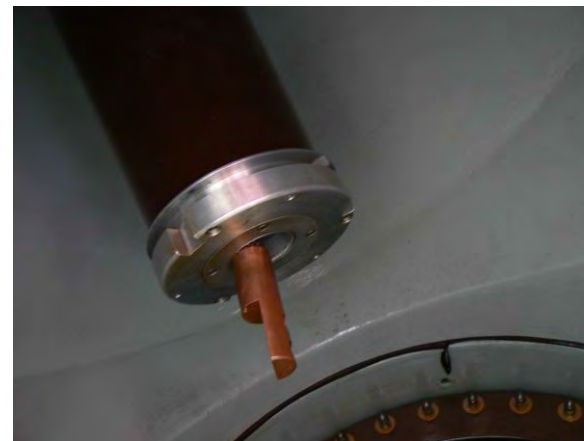
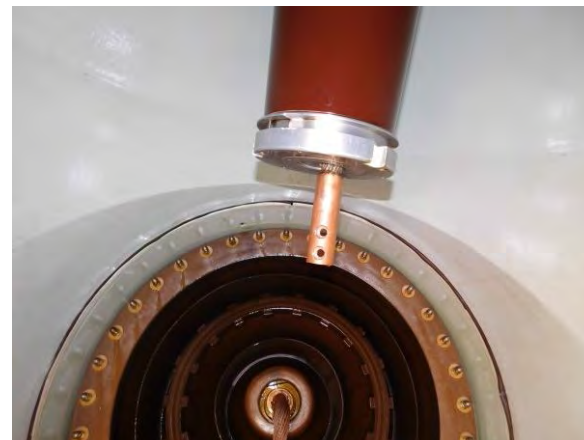
- A puttony? – fényképek alapján rendben 😊
- C puttony? – fényképek alapján kérdéses ☹

- C puttony ellenőrzése: rendben 😊
- megkezdődött az olajkezelés

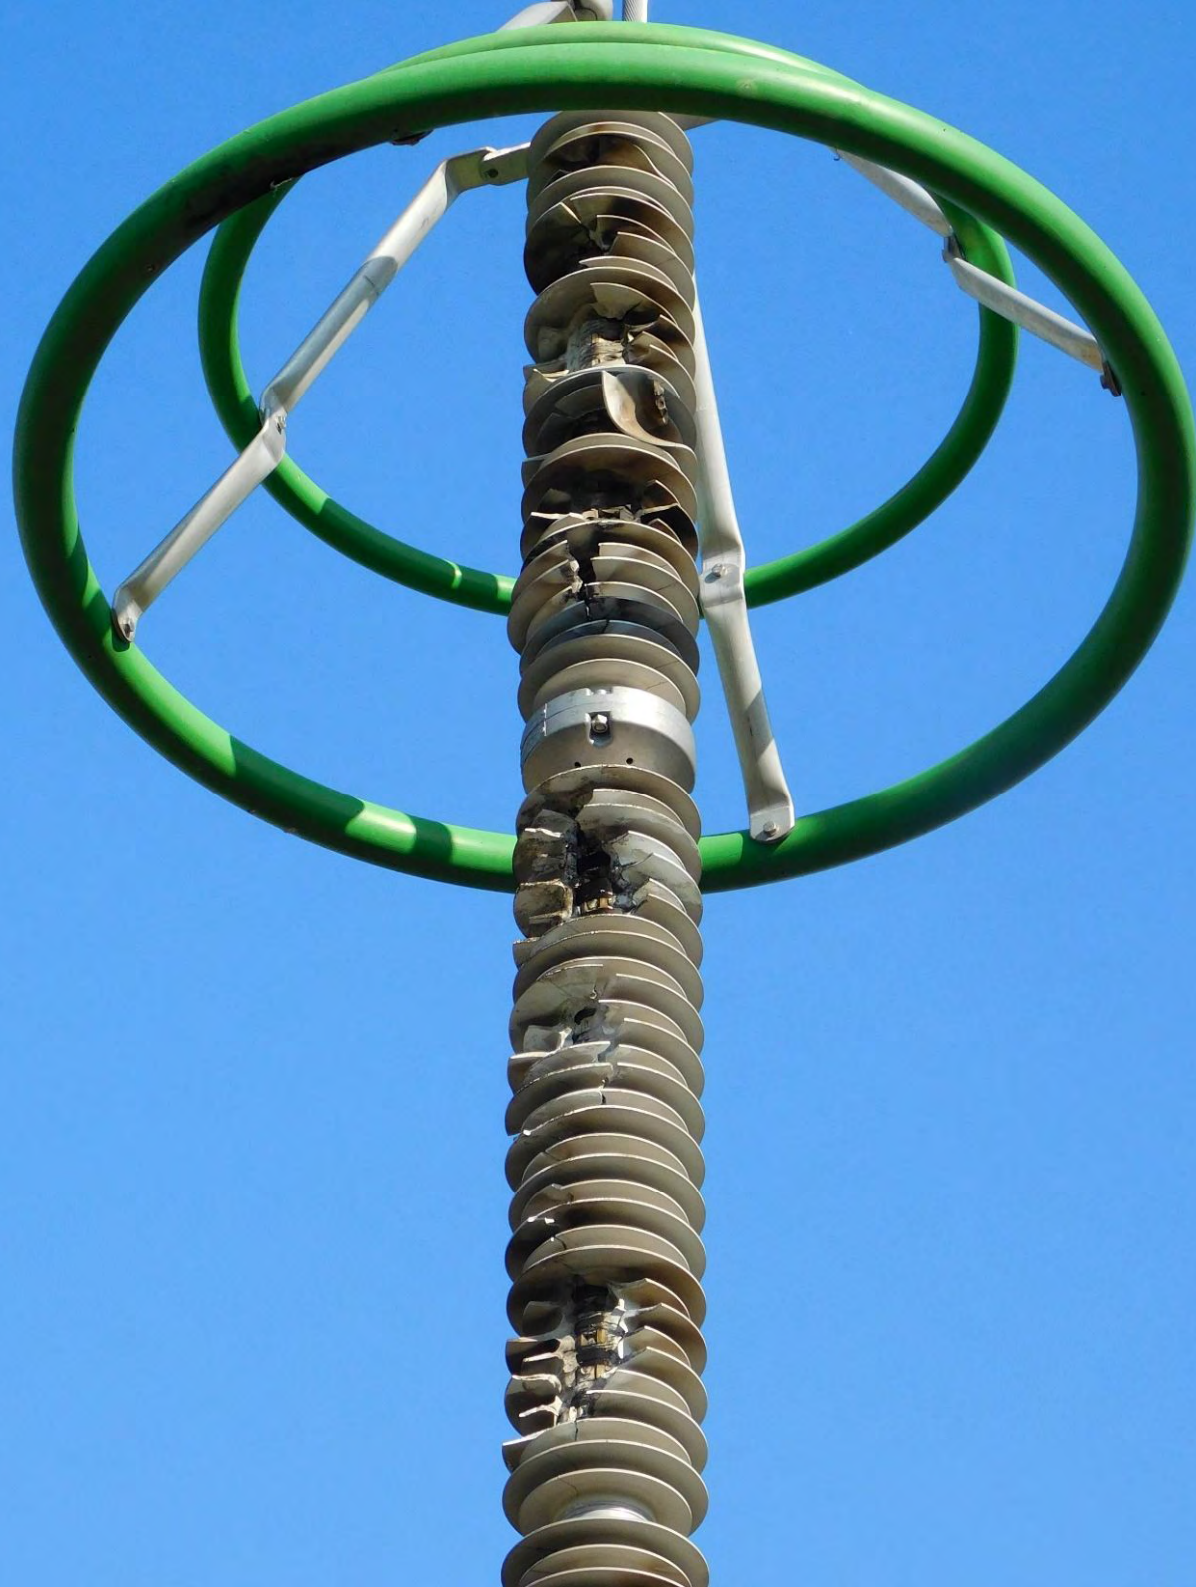
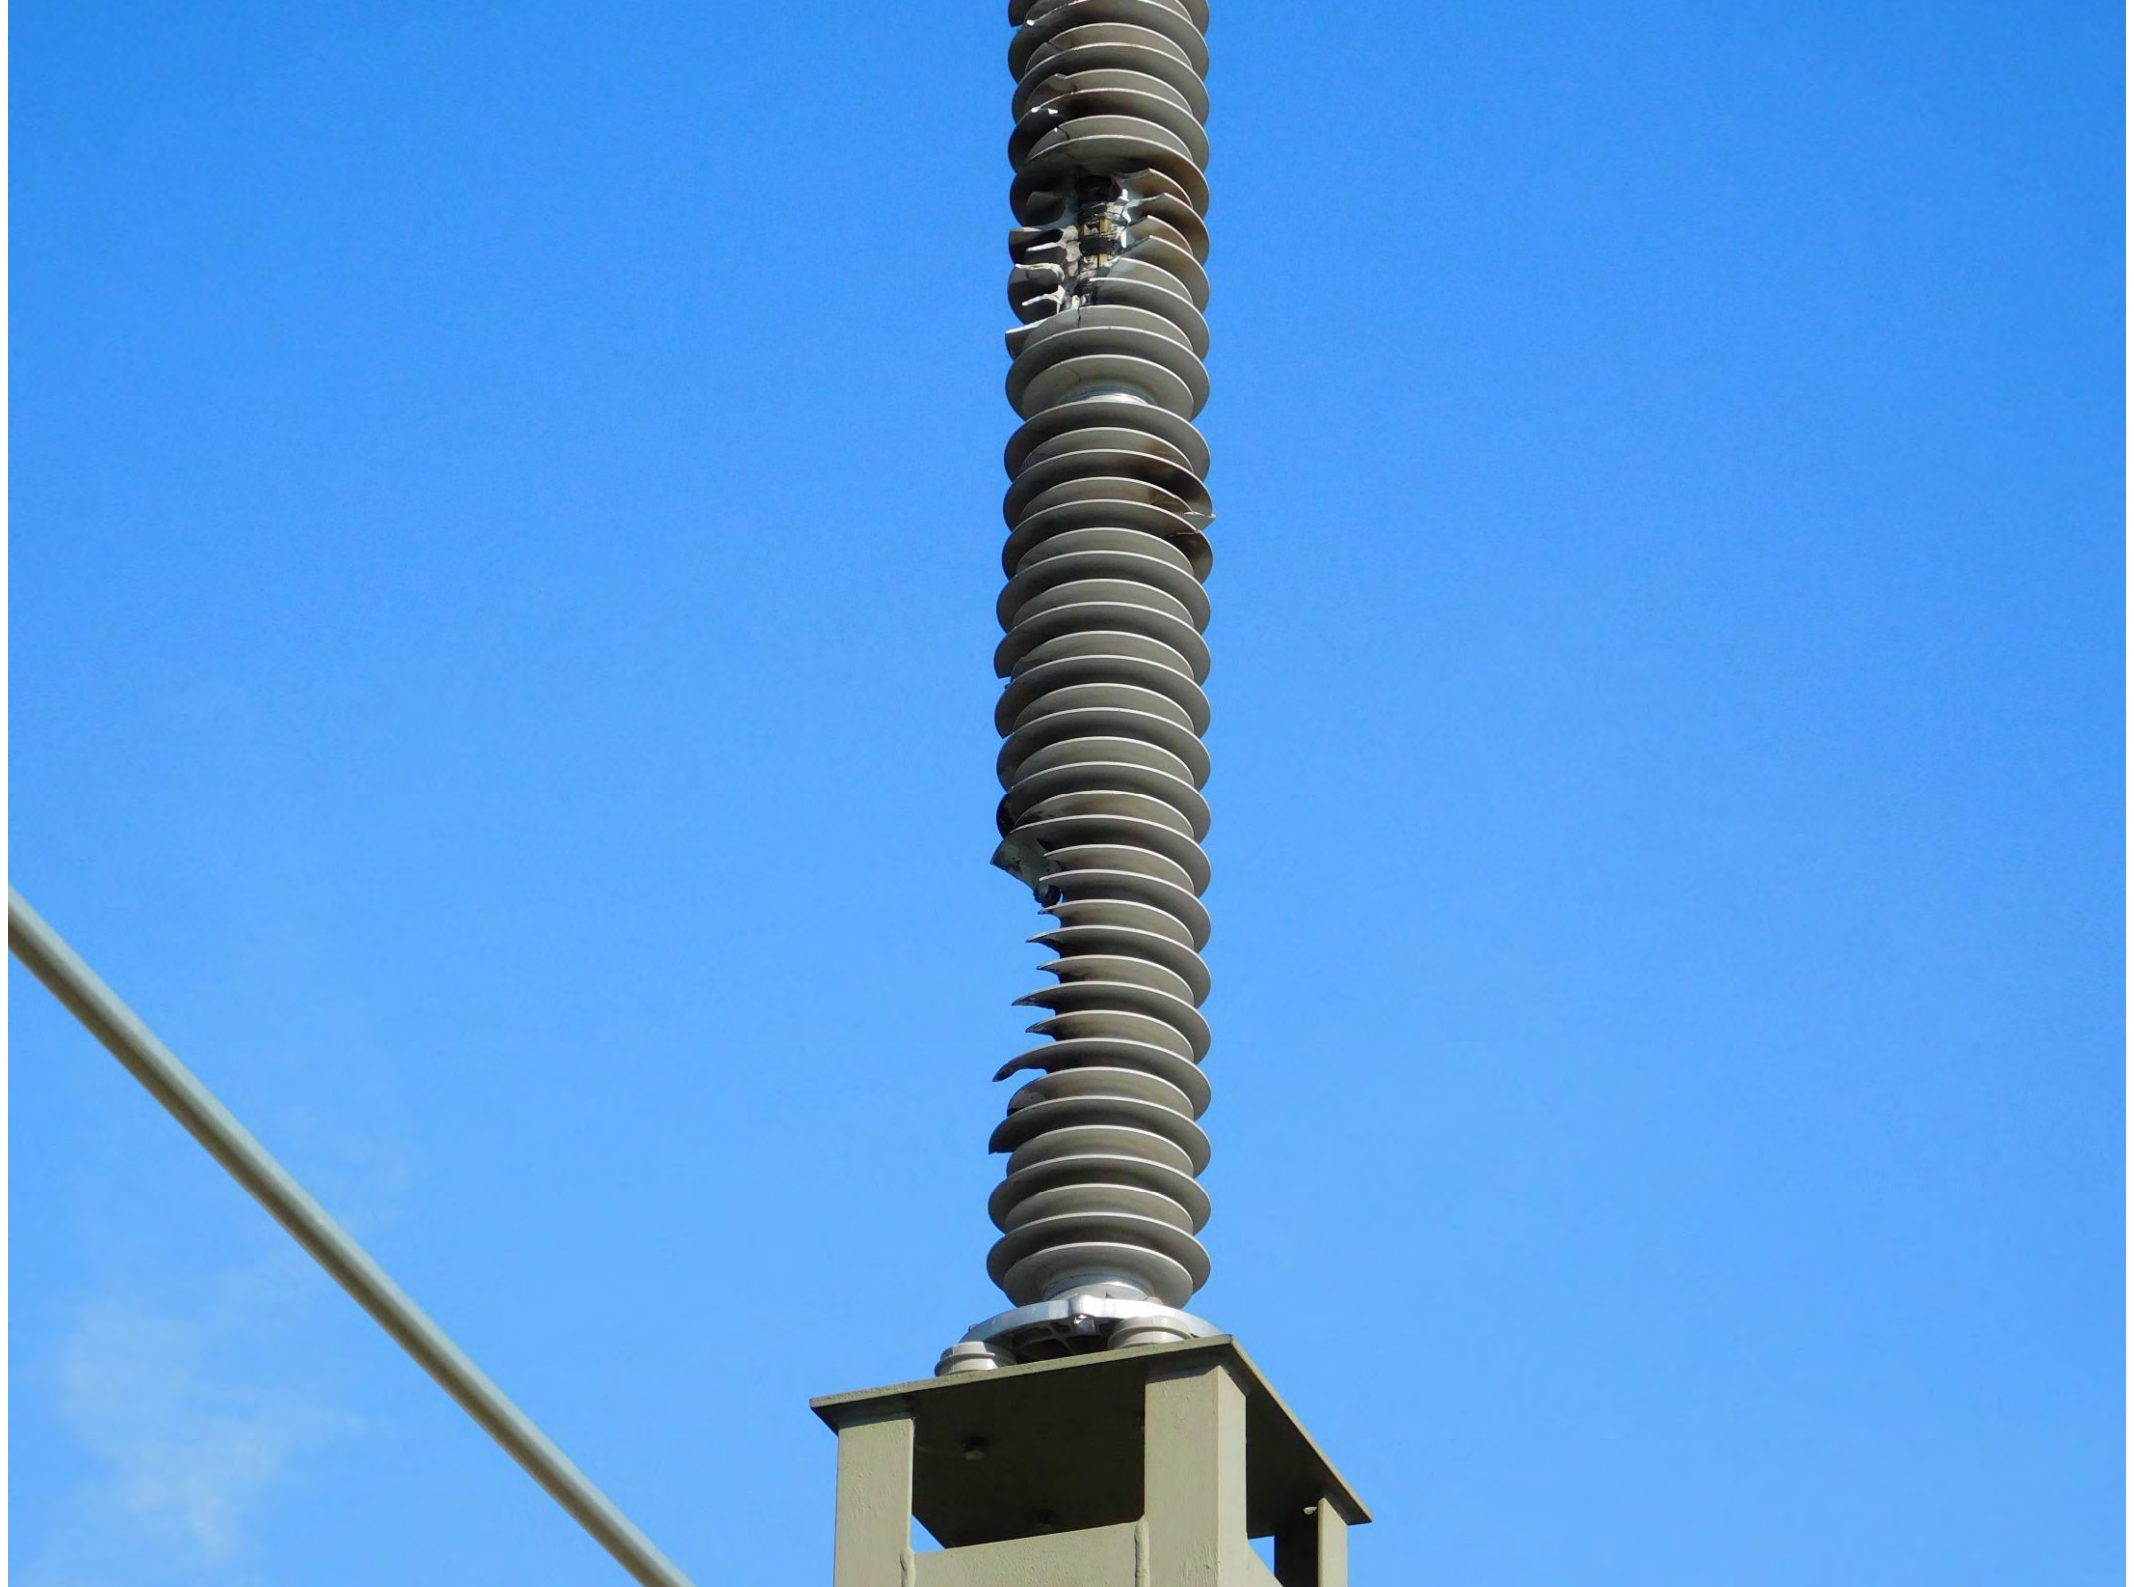
- Szilikongumi szigetelésű, 400 kV-os
- Néhány éve üzemel
- Eddigi tapasztalatok alapján az egyik legmegbízhatóbb típus
- A típusra általunk alkalmazott diagnosztikai ciklusidő alapján csak évek múlva kellett volna mérni

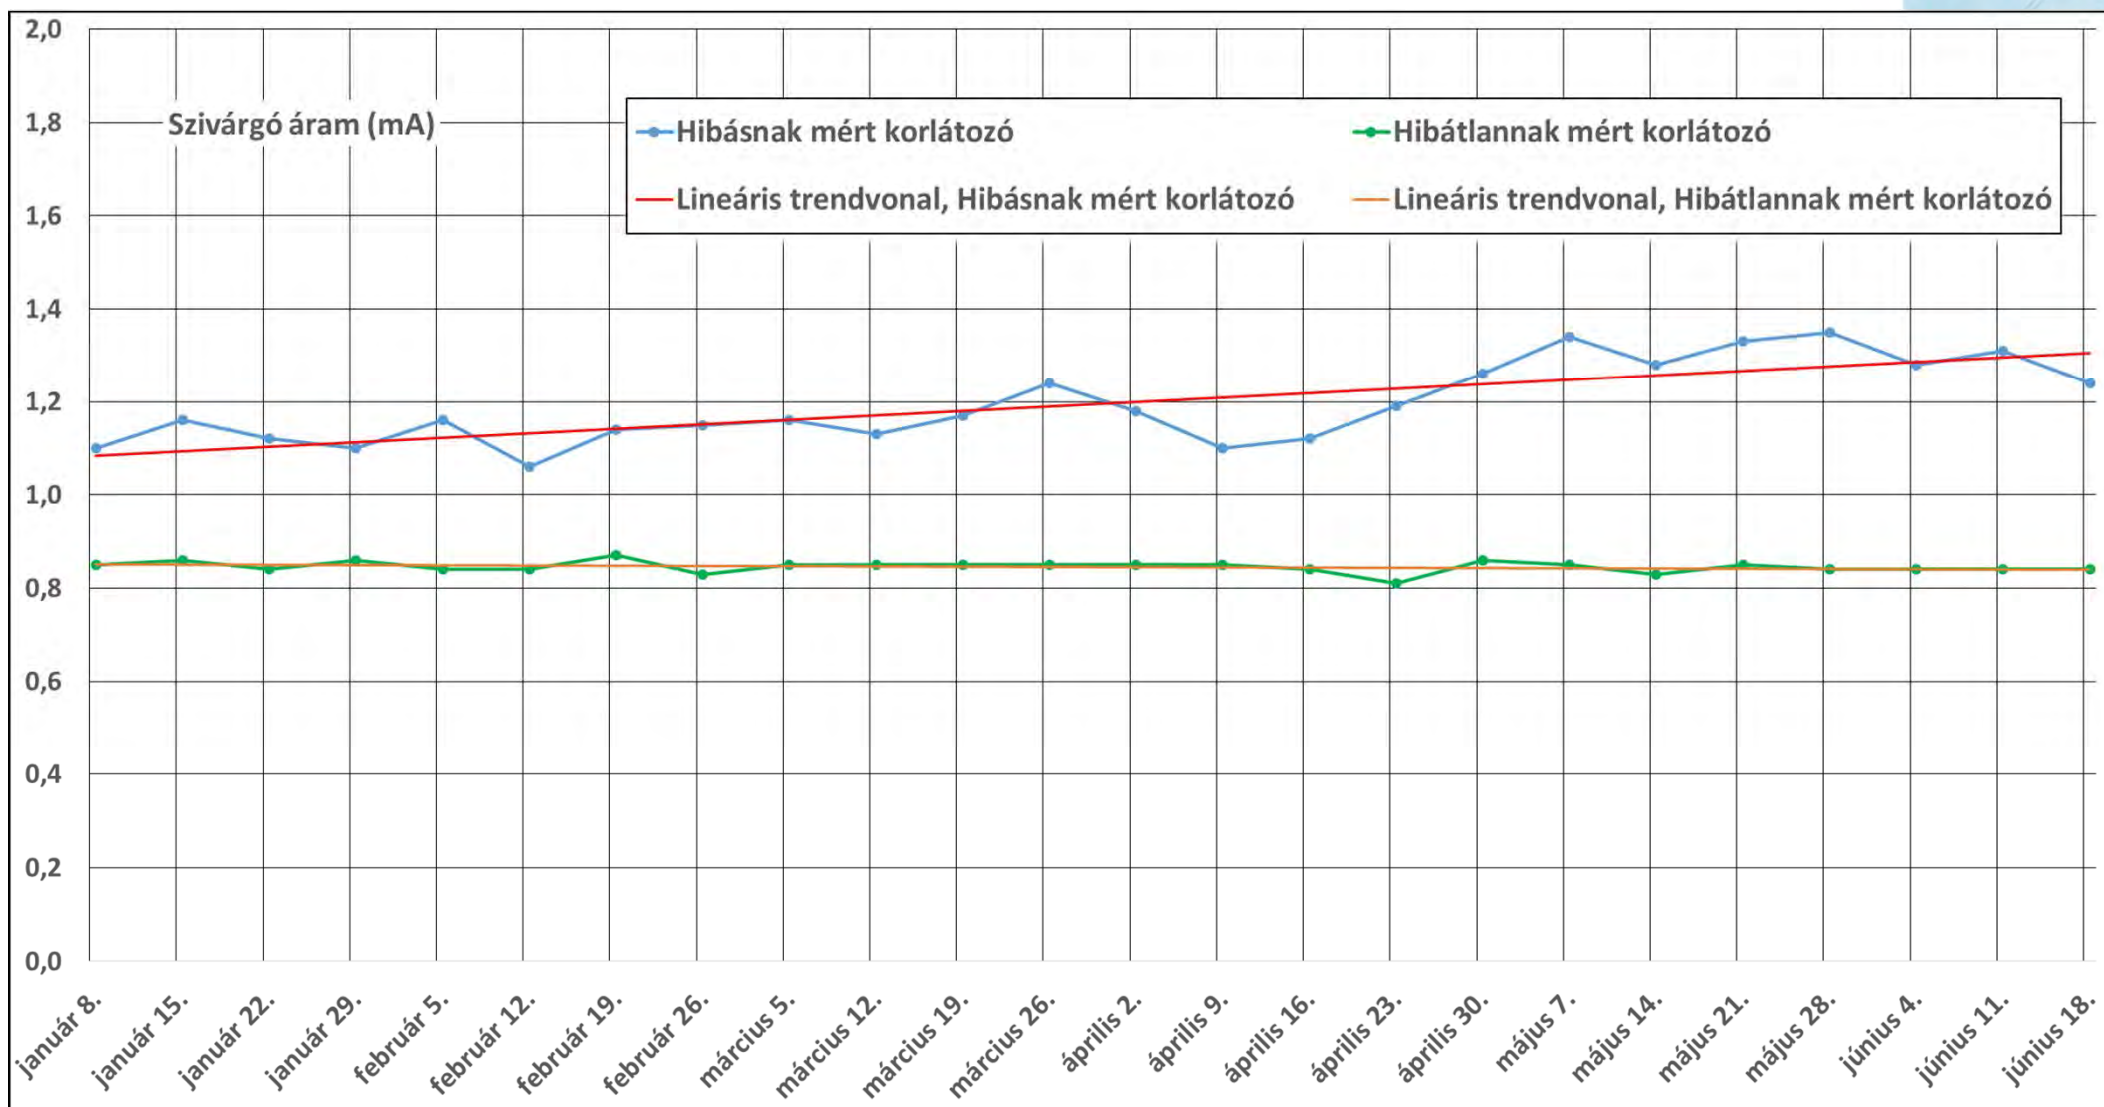
# Hibásnak mért túlfeszültség-korlátozó szivárgó árama

- Szilikongumi szigetelésű, 400 kV-os
- Néhány éve üzemel
- Eddigi tapasztalatok alapján az egyik legmegbízhatóbb típus
- A típusra általunk alkalmazott diagnosztikai ciklusidő alapján csak évek múlva kellett volna mérni
- Magas és növekvő szivárgó áram miatt rendkívüli vizsgálat

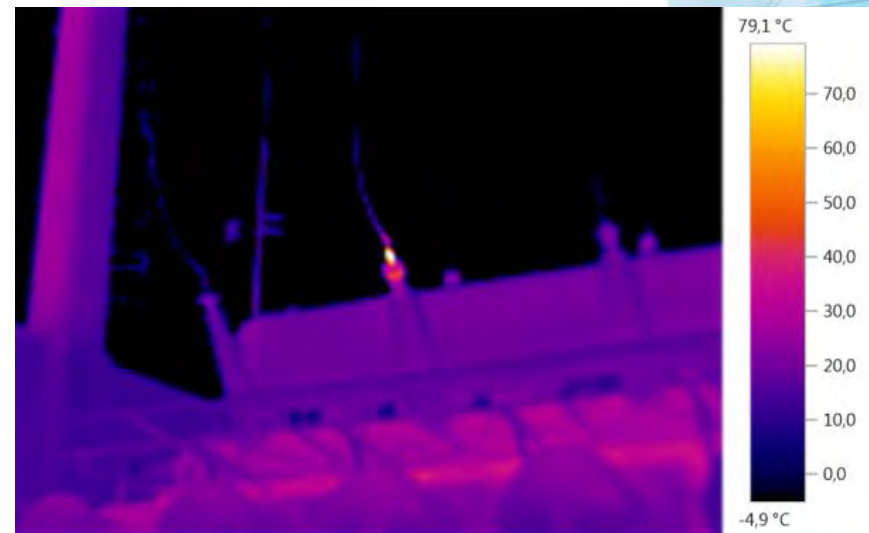
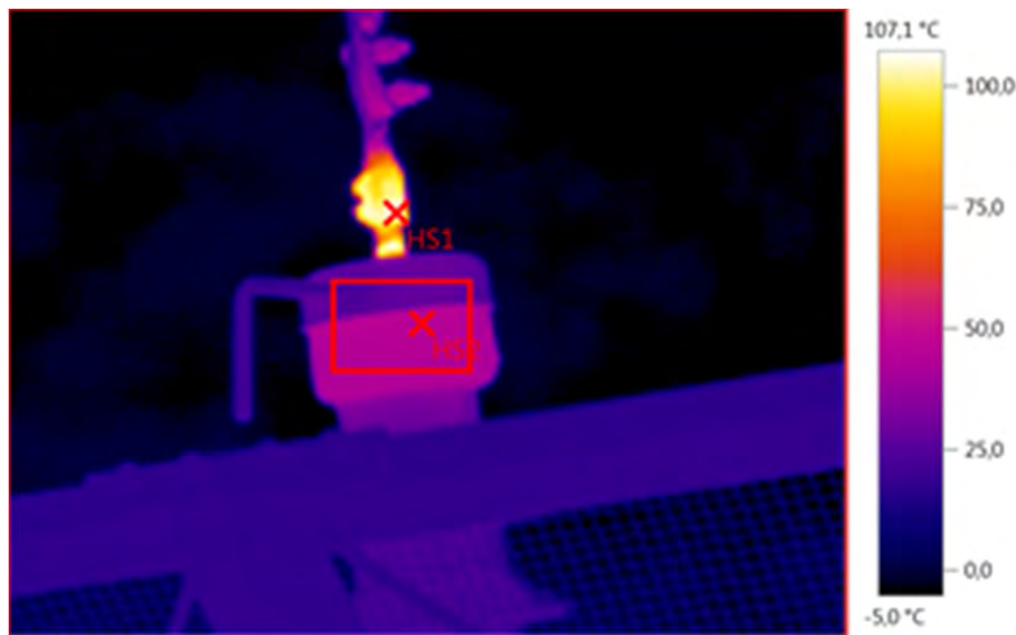
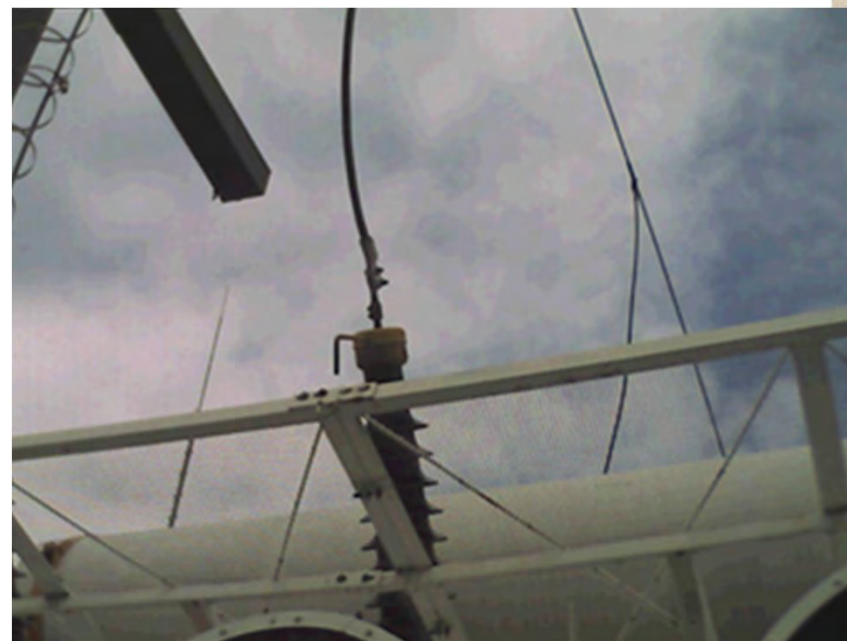
## ➤ 120 kV-os átvezetőszigetelő

- Környezeti hőmérséklet: kb. 20 °C
- Mért maximum: 107,1 °C
- ➔ Üzemzavar megelőző kikapcsolás:
  - sodrony szerelvény csere
  - ellenőrző termovízió: rendben (21,3 °C)

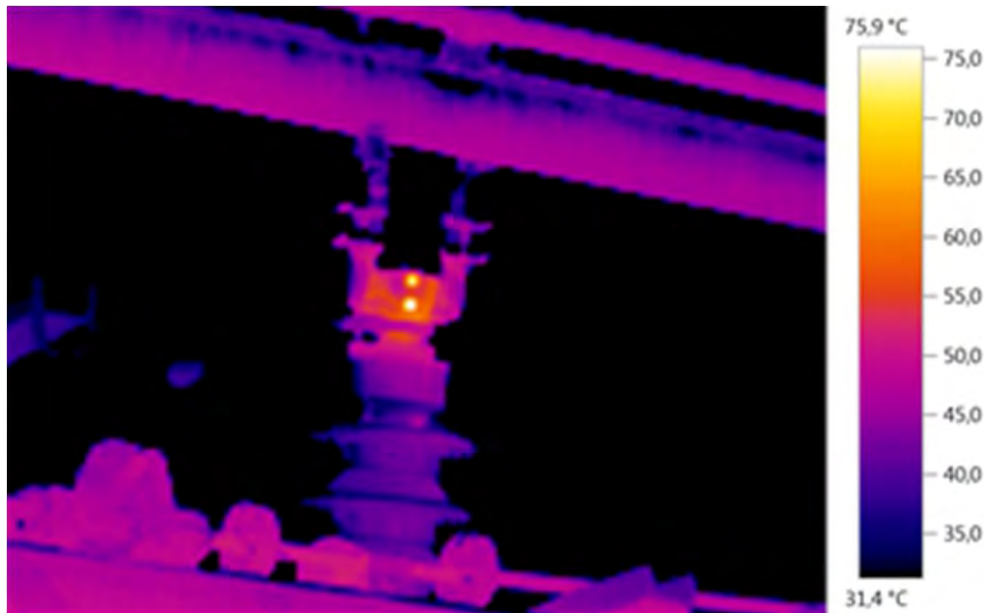
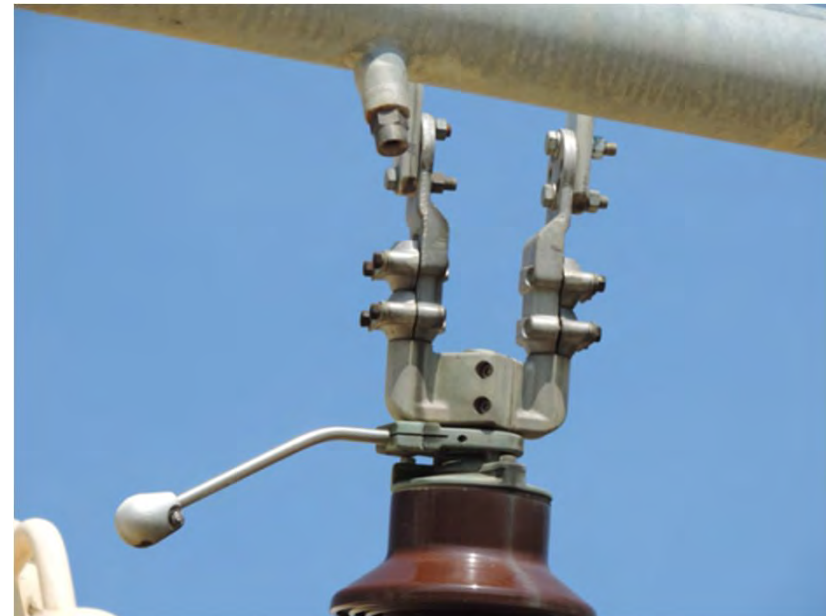
### ➤ 120 kV-os átvezetőszigetelő

- Mért maximum: 87,2 °C
  - Referencia 1: 42,3 °C
  - Referencia 2: 36,0 °C
- Javítás köv. feszment lehetőségénél (épp a napokban)
- A másik TR visszakapcsolásakor a hibahelyi hőm. 43,8 °C-ra csökkent

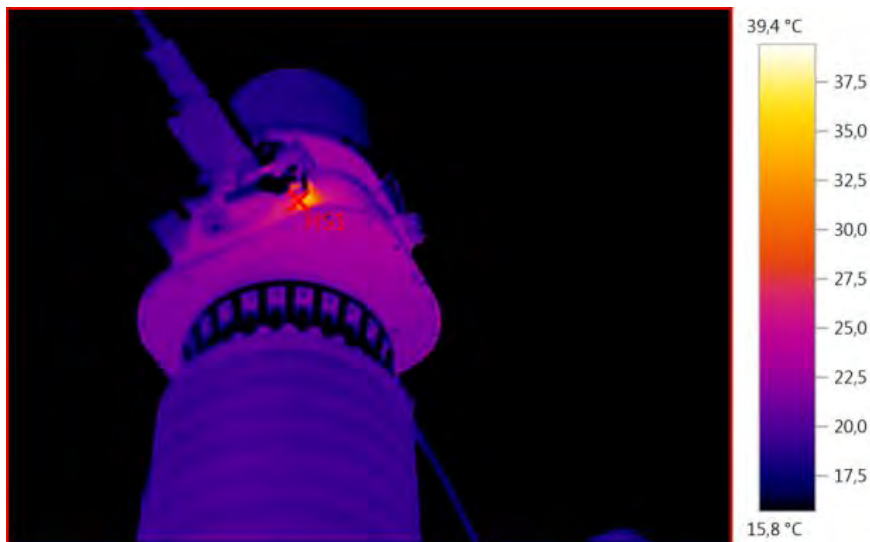
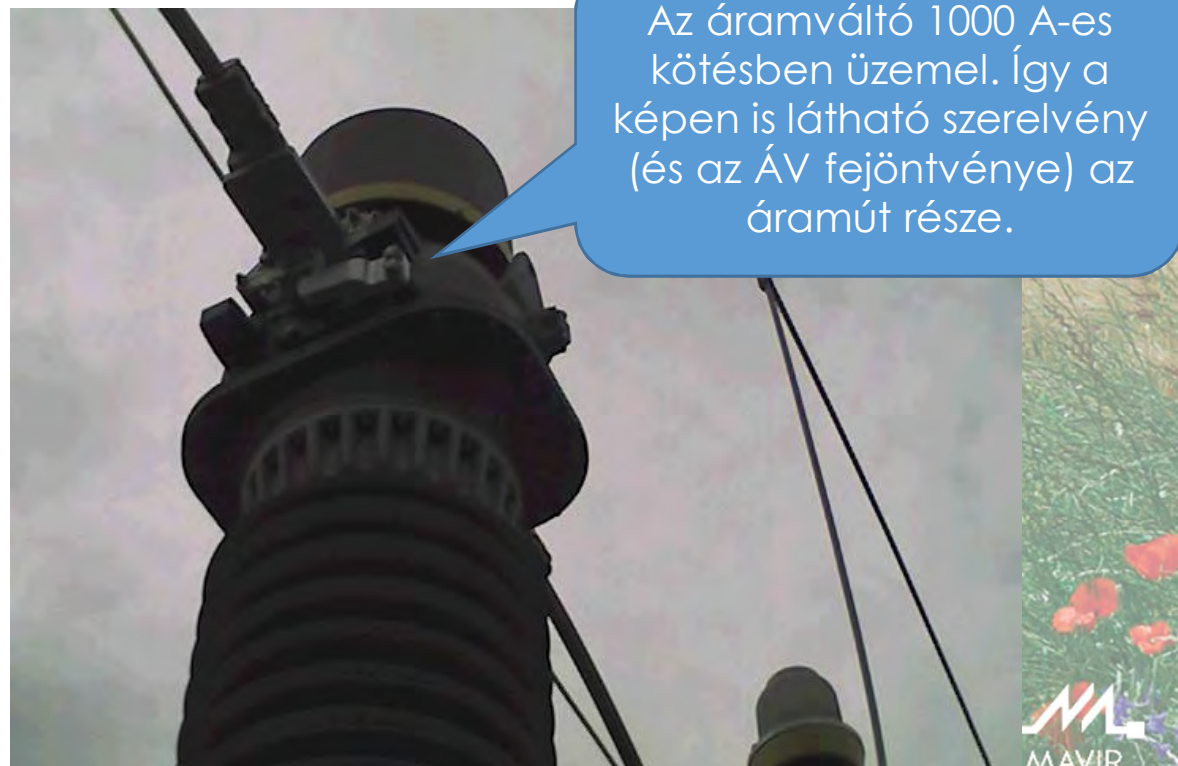
### ➤ 120 kV-os kombinált mérőtranszformátor

- Környezeti hőmérséklet: kb. 15 °C
- Mért maximum: 40,7 °C
  - Referencia 1: 22,2 °C
  - Referencia 2: 21,6 °C
- Javítás a köv. feszment lehetőségénél (kb. 3 hónap) volt:
  - Felület tisztítás, csavarok nyomatékra húzása
  - Rendben

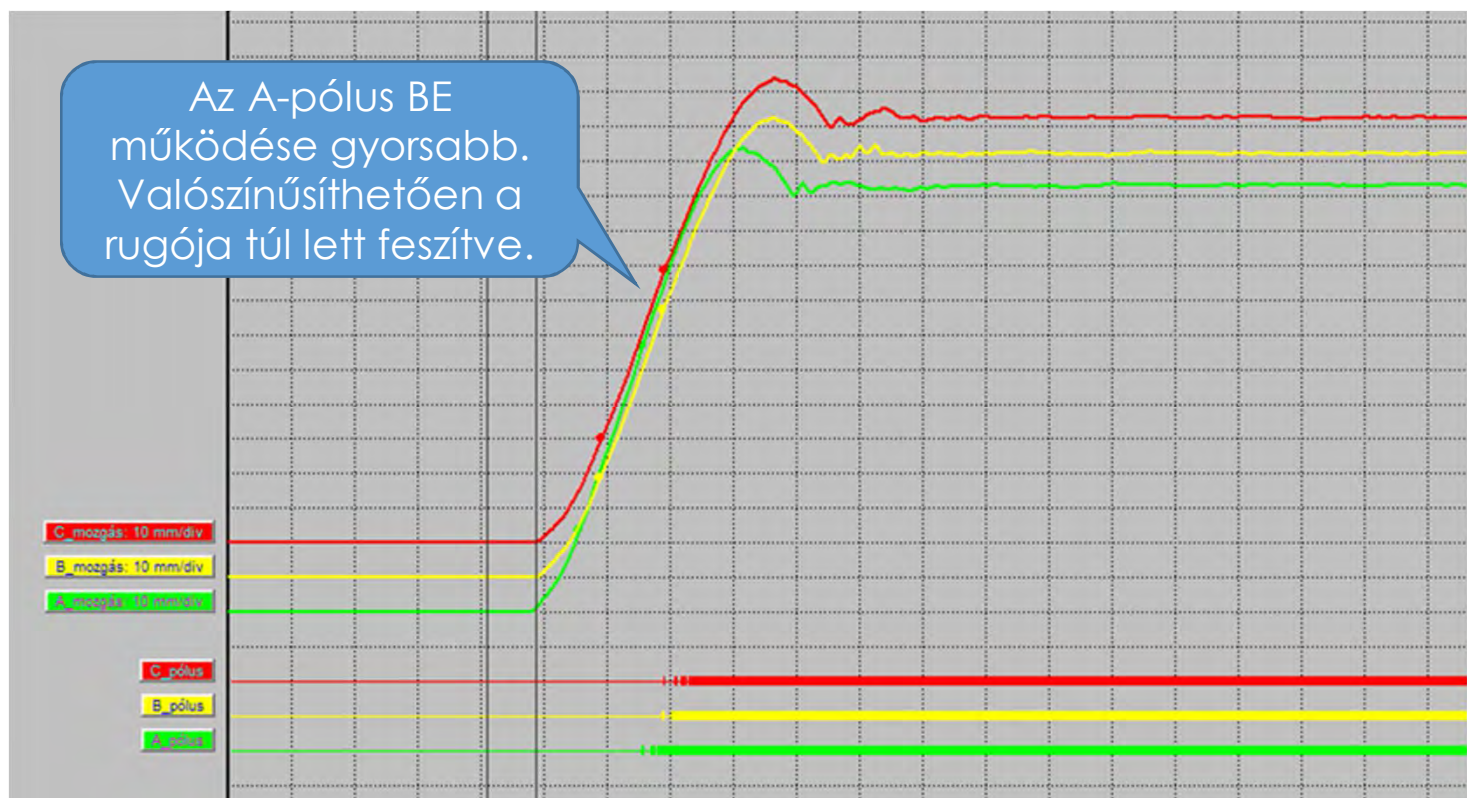
- 120 kV-os megszakító hajtáshiba
  - Ütemezett diagnosztika
  - BE működtetés

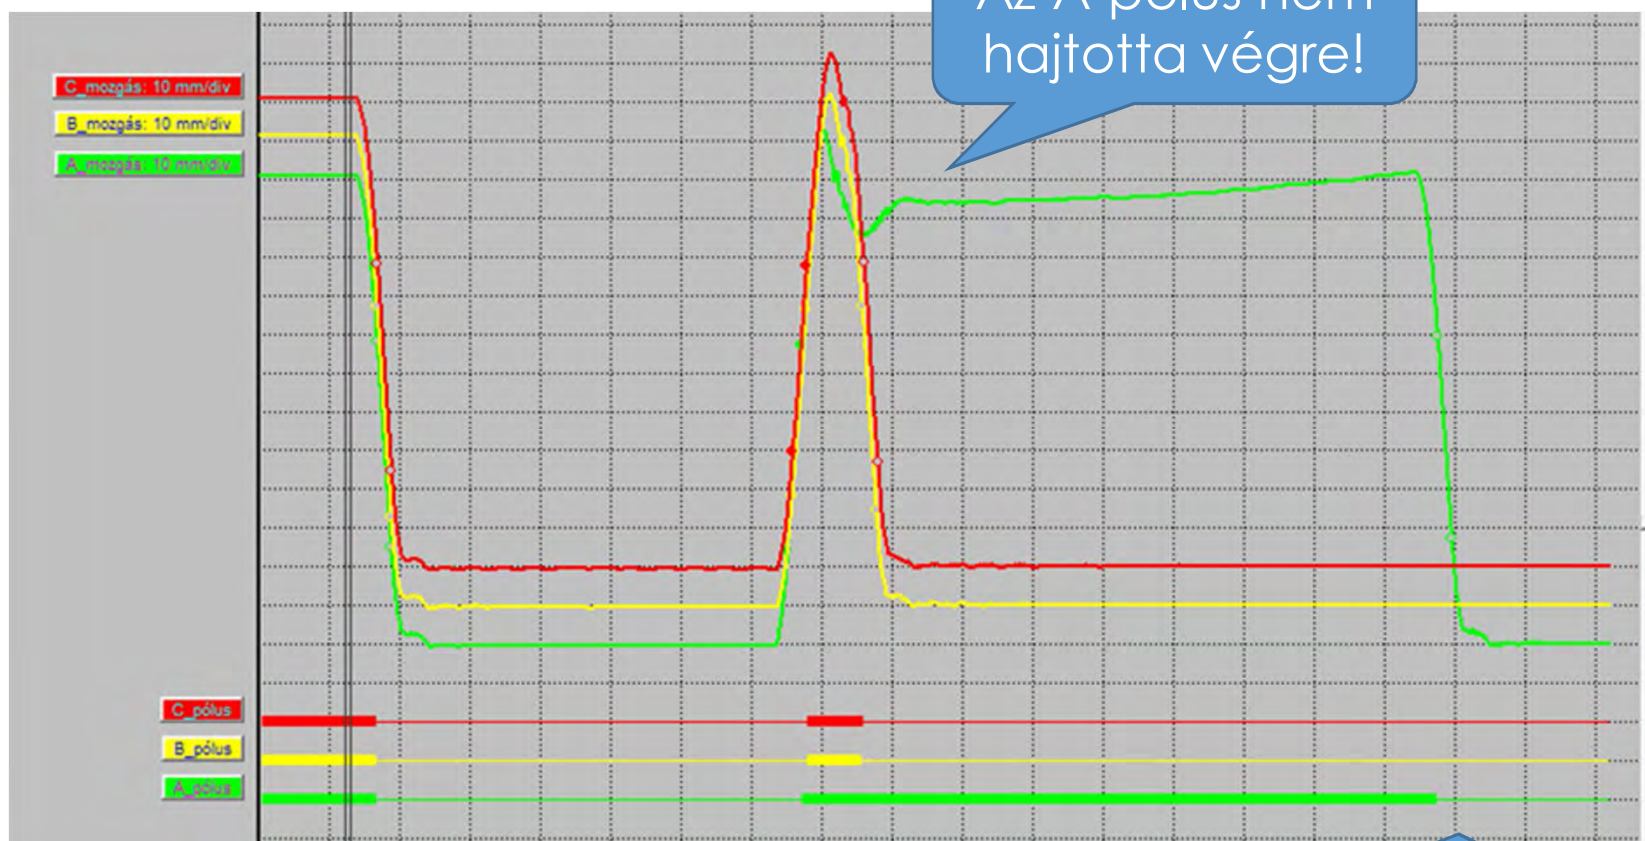
Az A-pólus nem hajtotta végre!

A felhúzó motor megindulására kikapcsol!?

- A hiba pontos oka a helyszínen nem volt megállapítható.
- **A hibás hajtást még aznap kicseréltük egy ÜBT tartalékra.**
- A hibás hajtás műhelyi hibafeltárását és javítását (BE rugó cserével) megrendeltük.
