# Diagnosztikai érdekességek a MAVIR-nál

Uri Erika, Vadkerti-Tóth Evelin, **Handl Péter**,  
Jánosi Ferenc, Pilissy György, Szabó Attila

## Egy 400/132/18 kV-os transzformátor kálváriája I.

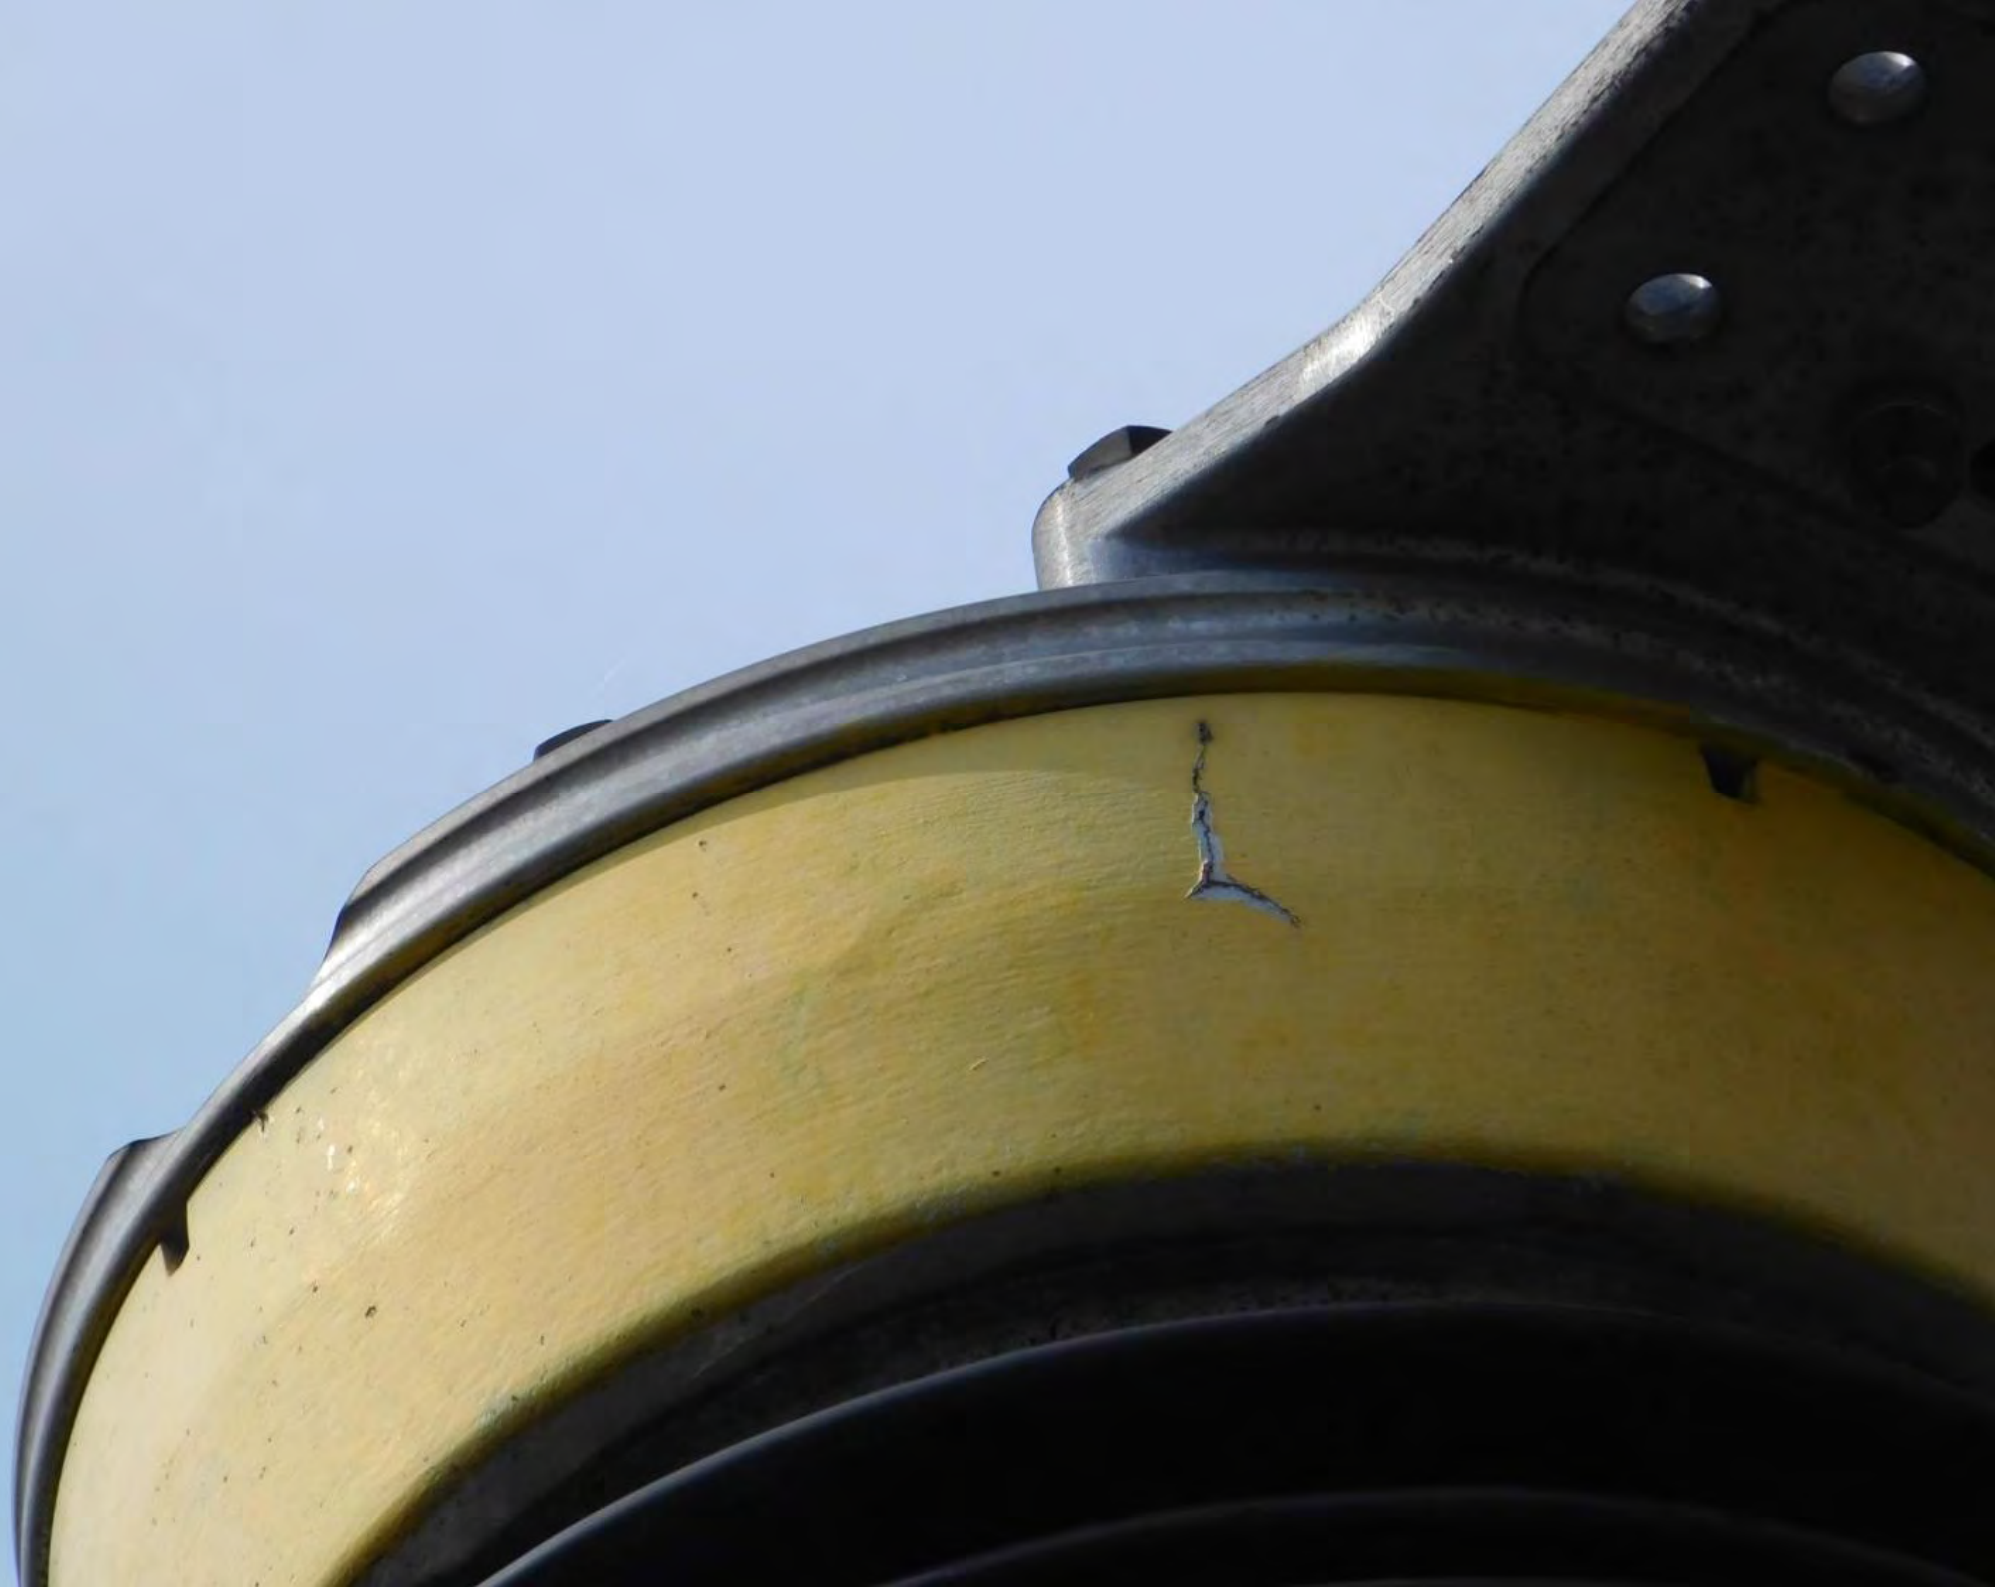
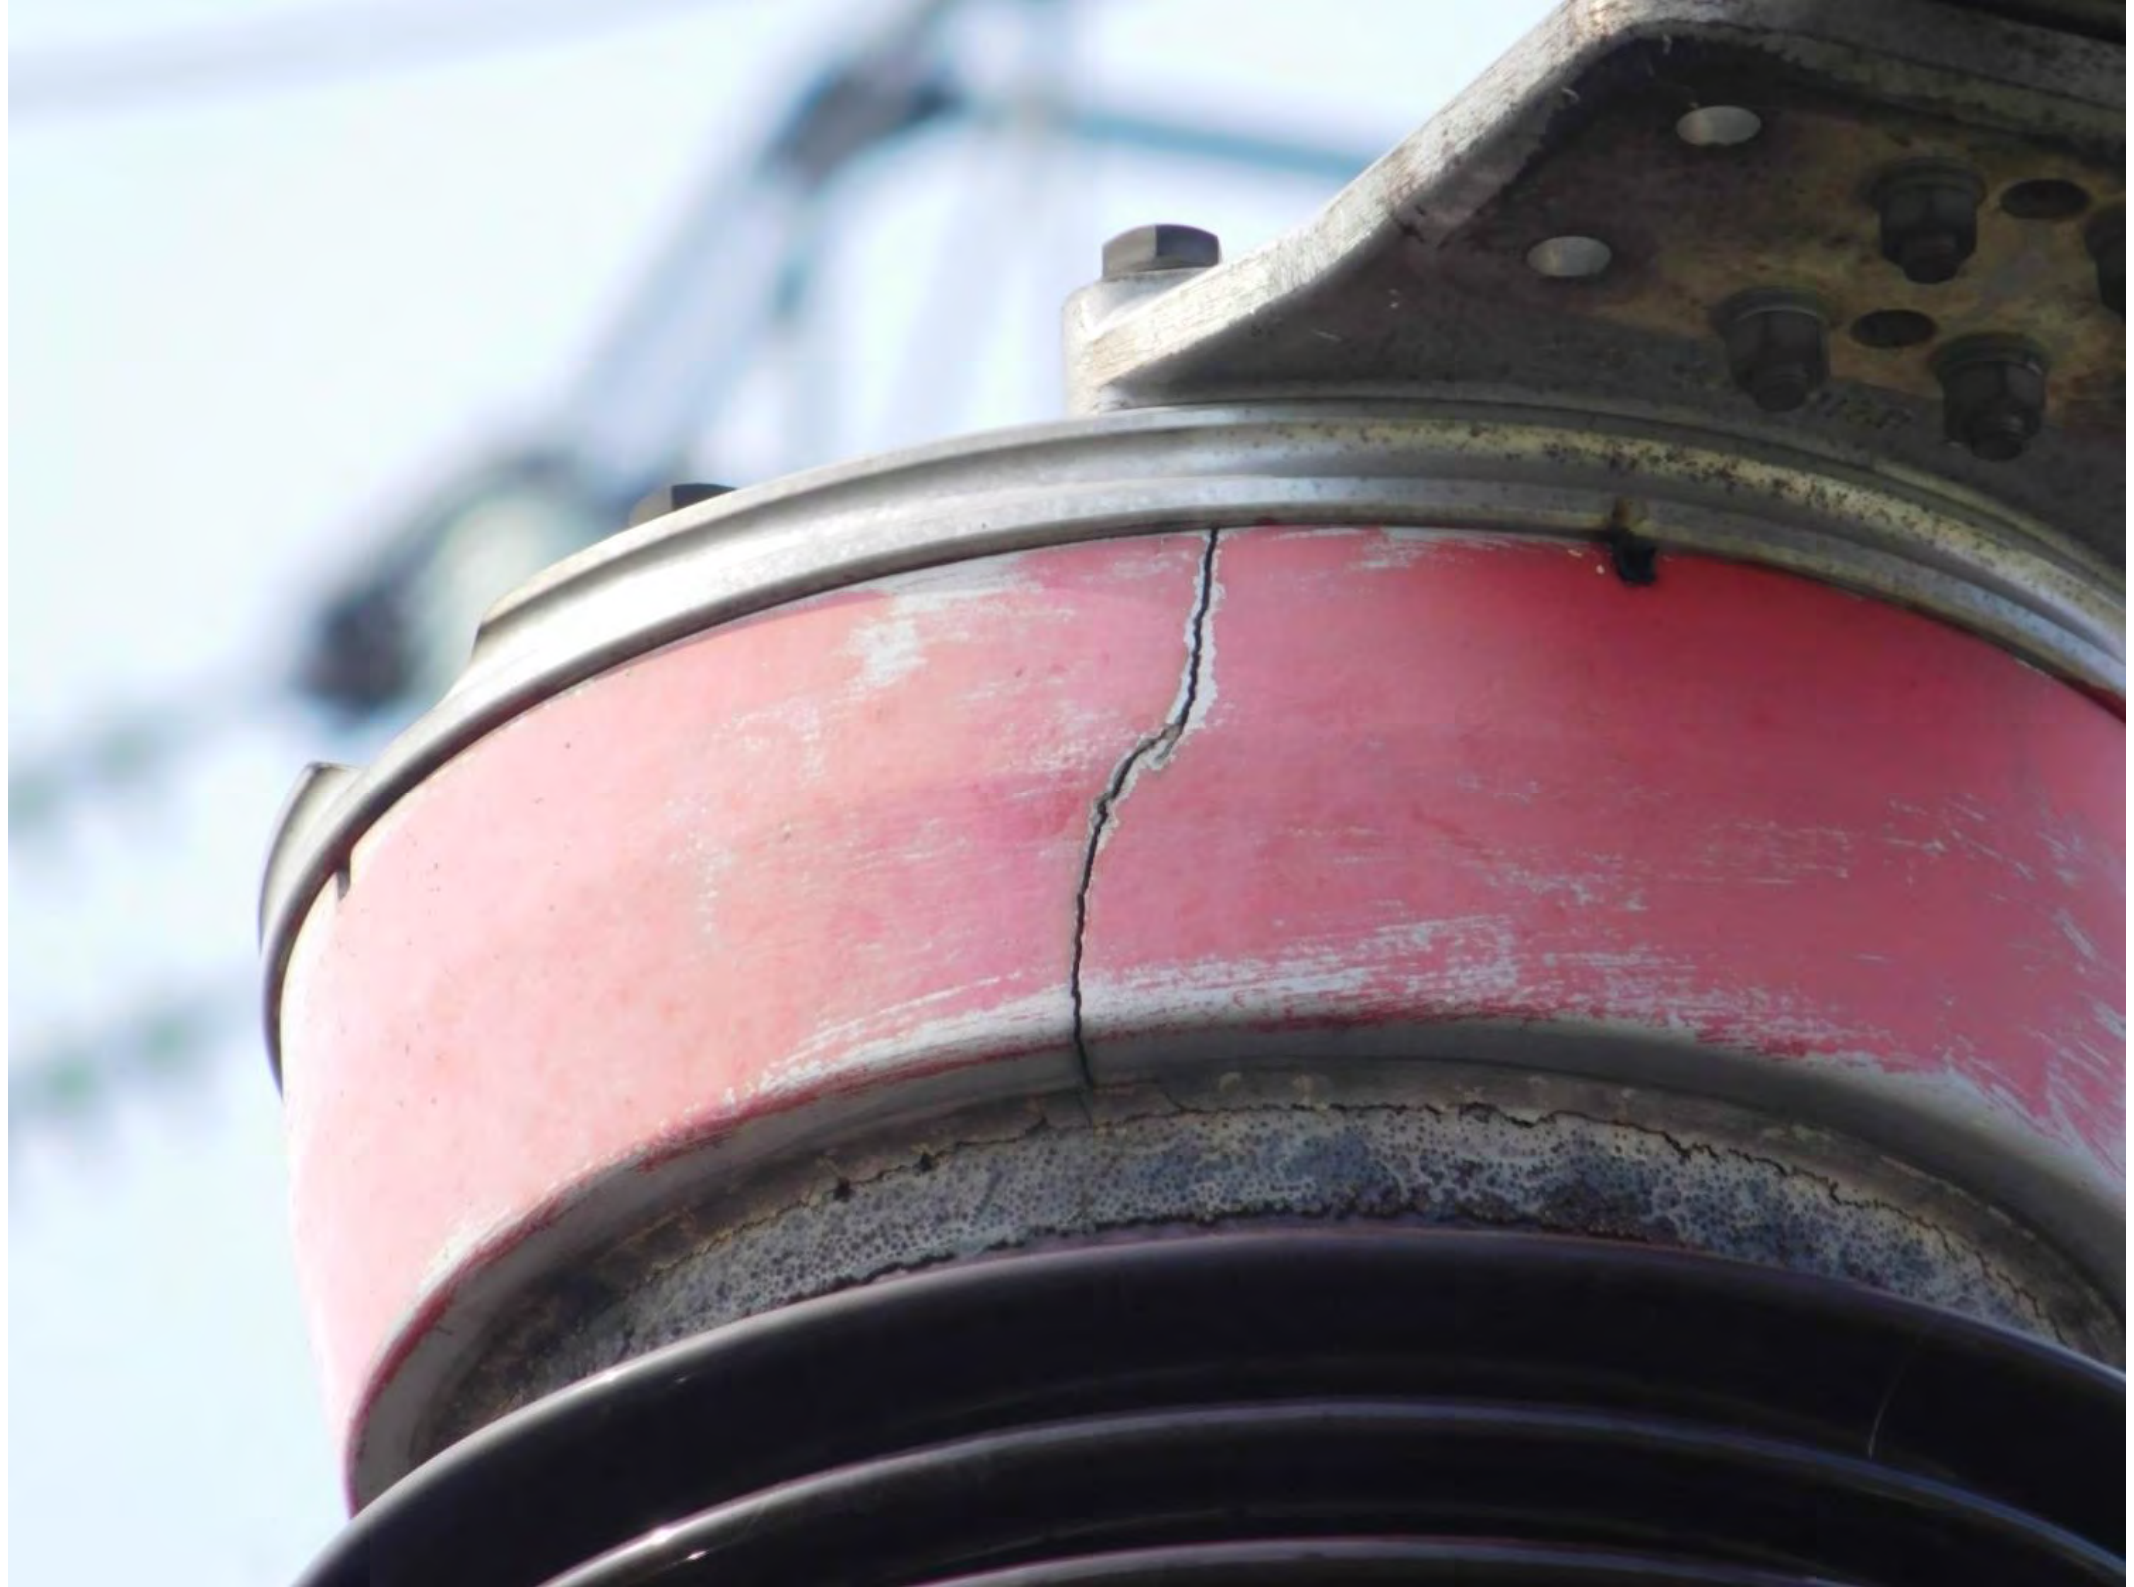
- Azonban a mérővezetékek felhelyezése során az oltókamra szigetelők felső karimáján repedéseket találnak...

- A repedések a földi bejárások során nehezen észlelhetők.  
➔ Fókuszált, teljes körű felmérést végeztünk: 17/93
- A hiba valószínűsíthető oka:
  - Víz szivároghatott be a fedélcsavarok zsákfuratjaiba, ami megfagyva fokozatosan szétfeszíthette a porcelánra ragasztott fémkarimát.
- A gyártóval való egyeztetések eredményeként a javasolt javítási mód:
  - **Az oltókamra szigetelők cseréje.**
  - Elhúzódó folyamat lesz: szállítási idő, feszment lehetőségek, időjárás stb.
  - És jön a tél...

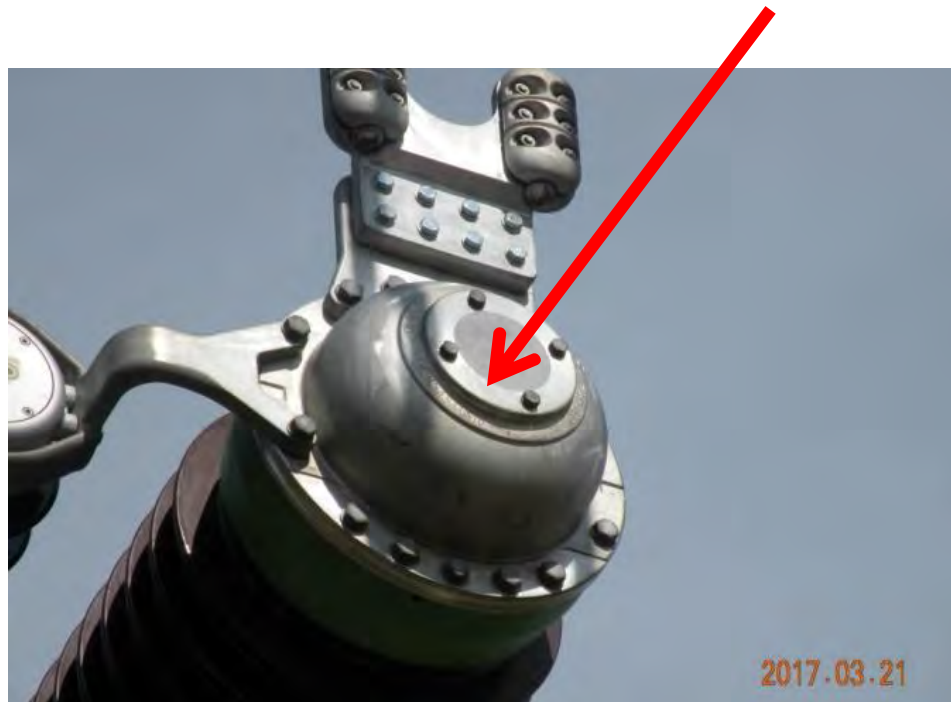
- **Amikor nem várt helyen szivárog az SF<sub>6</sub> gáz...**
  - **400 kV-os megszakító**
    - Alacsony intenzitású gázvesztesség
    - Többszöri kísérletre sikerült behatárolni a hibahelyet:
      - Robbanó membrán környékén → O-gyűrű csere szükségességét feltételeztük

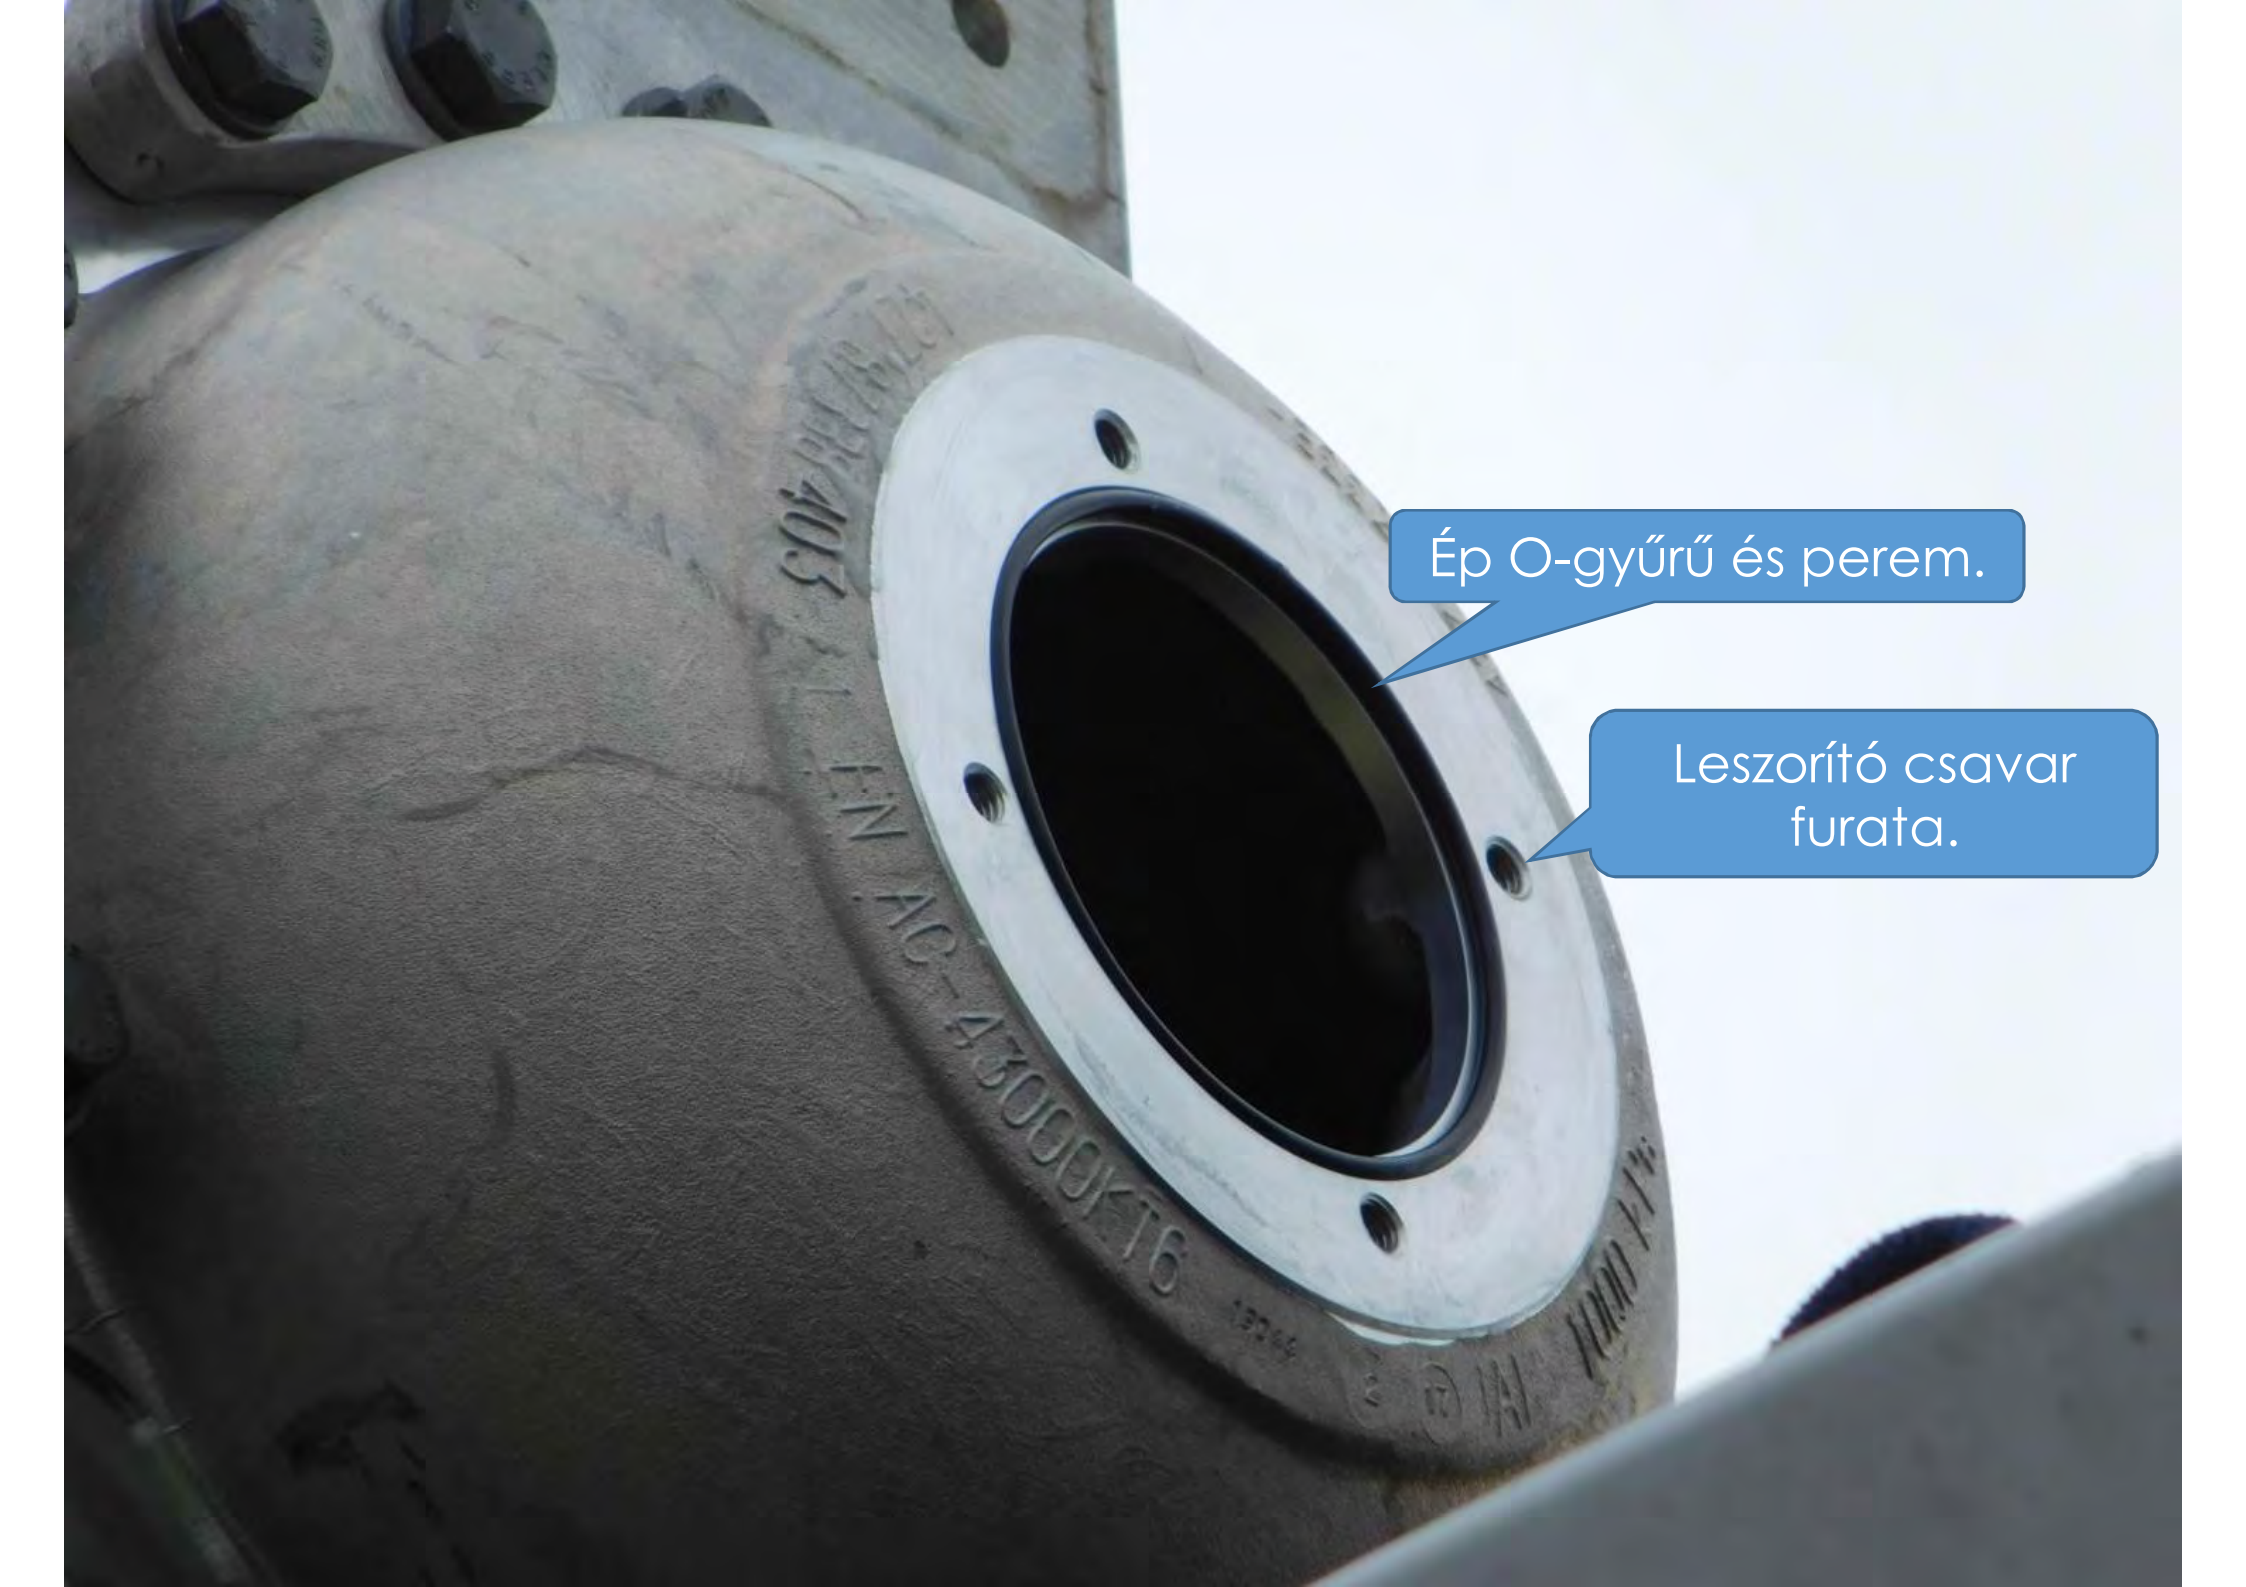
Ép O-gyűrű és perem.

Leszorító csavar  
furata.

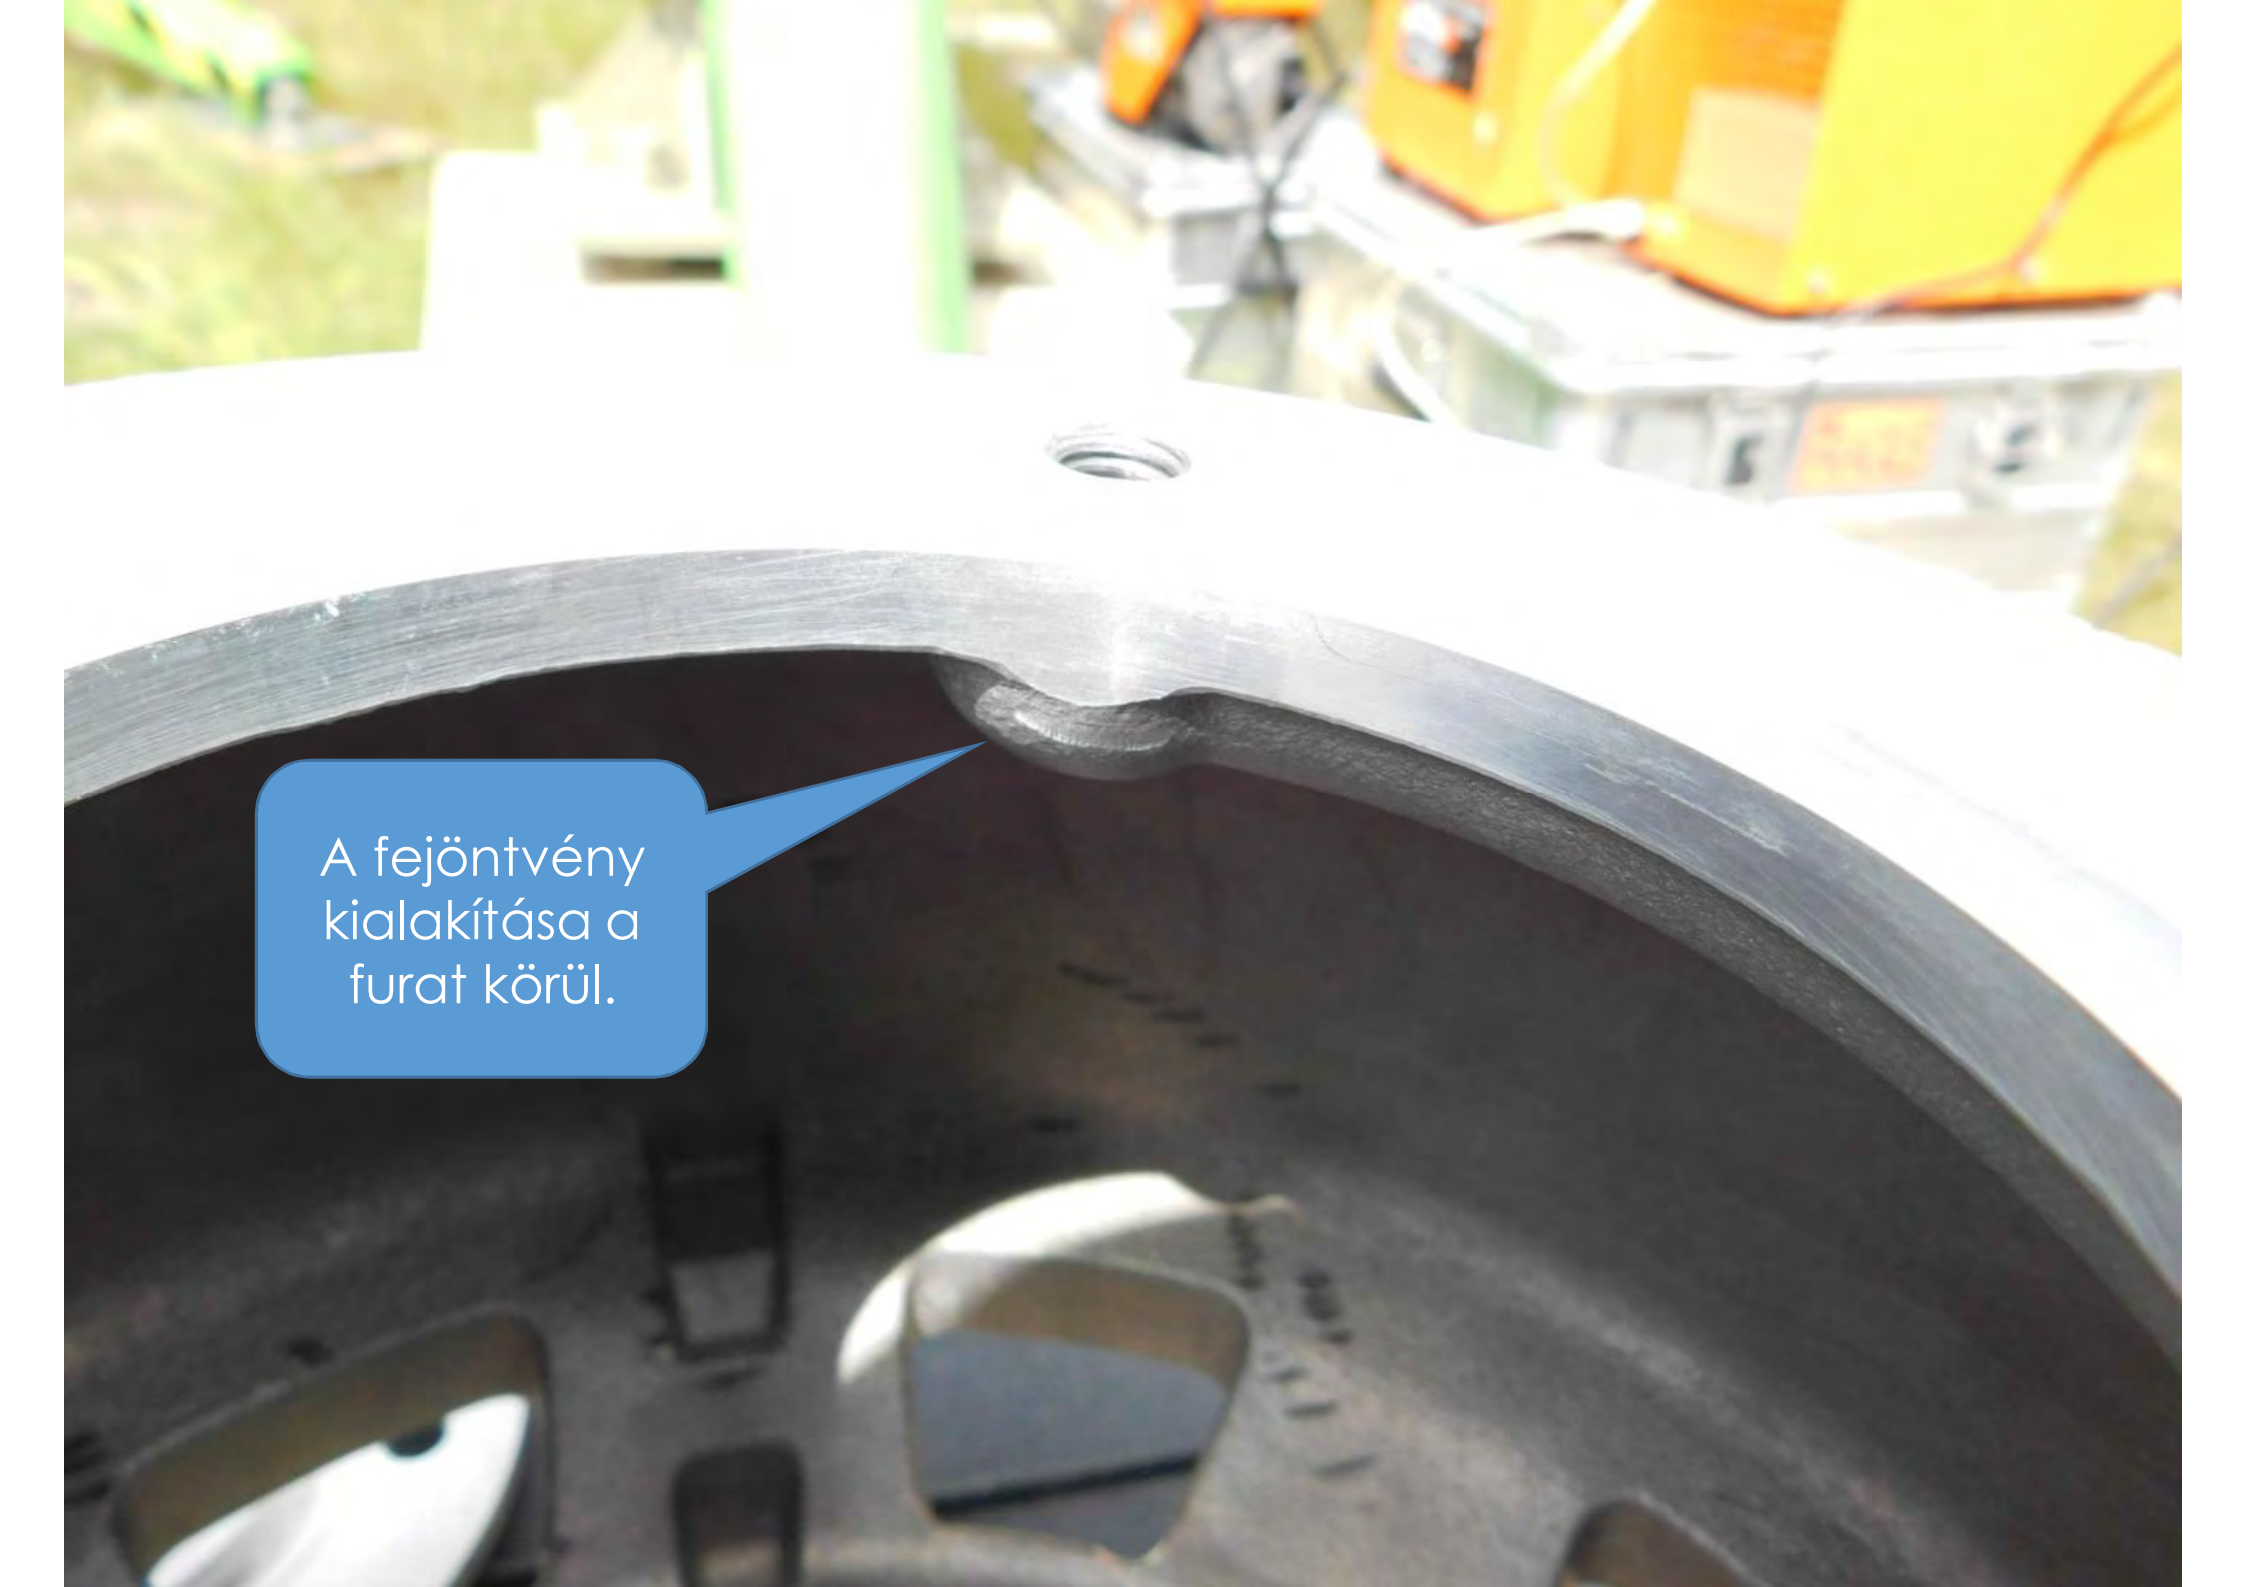
A fejöntvény  
kialakítása a  
furat körül.

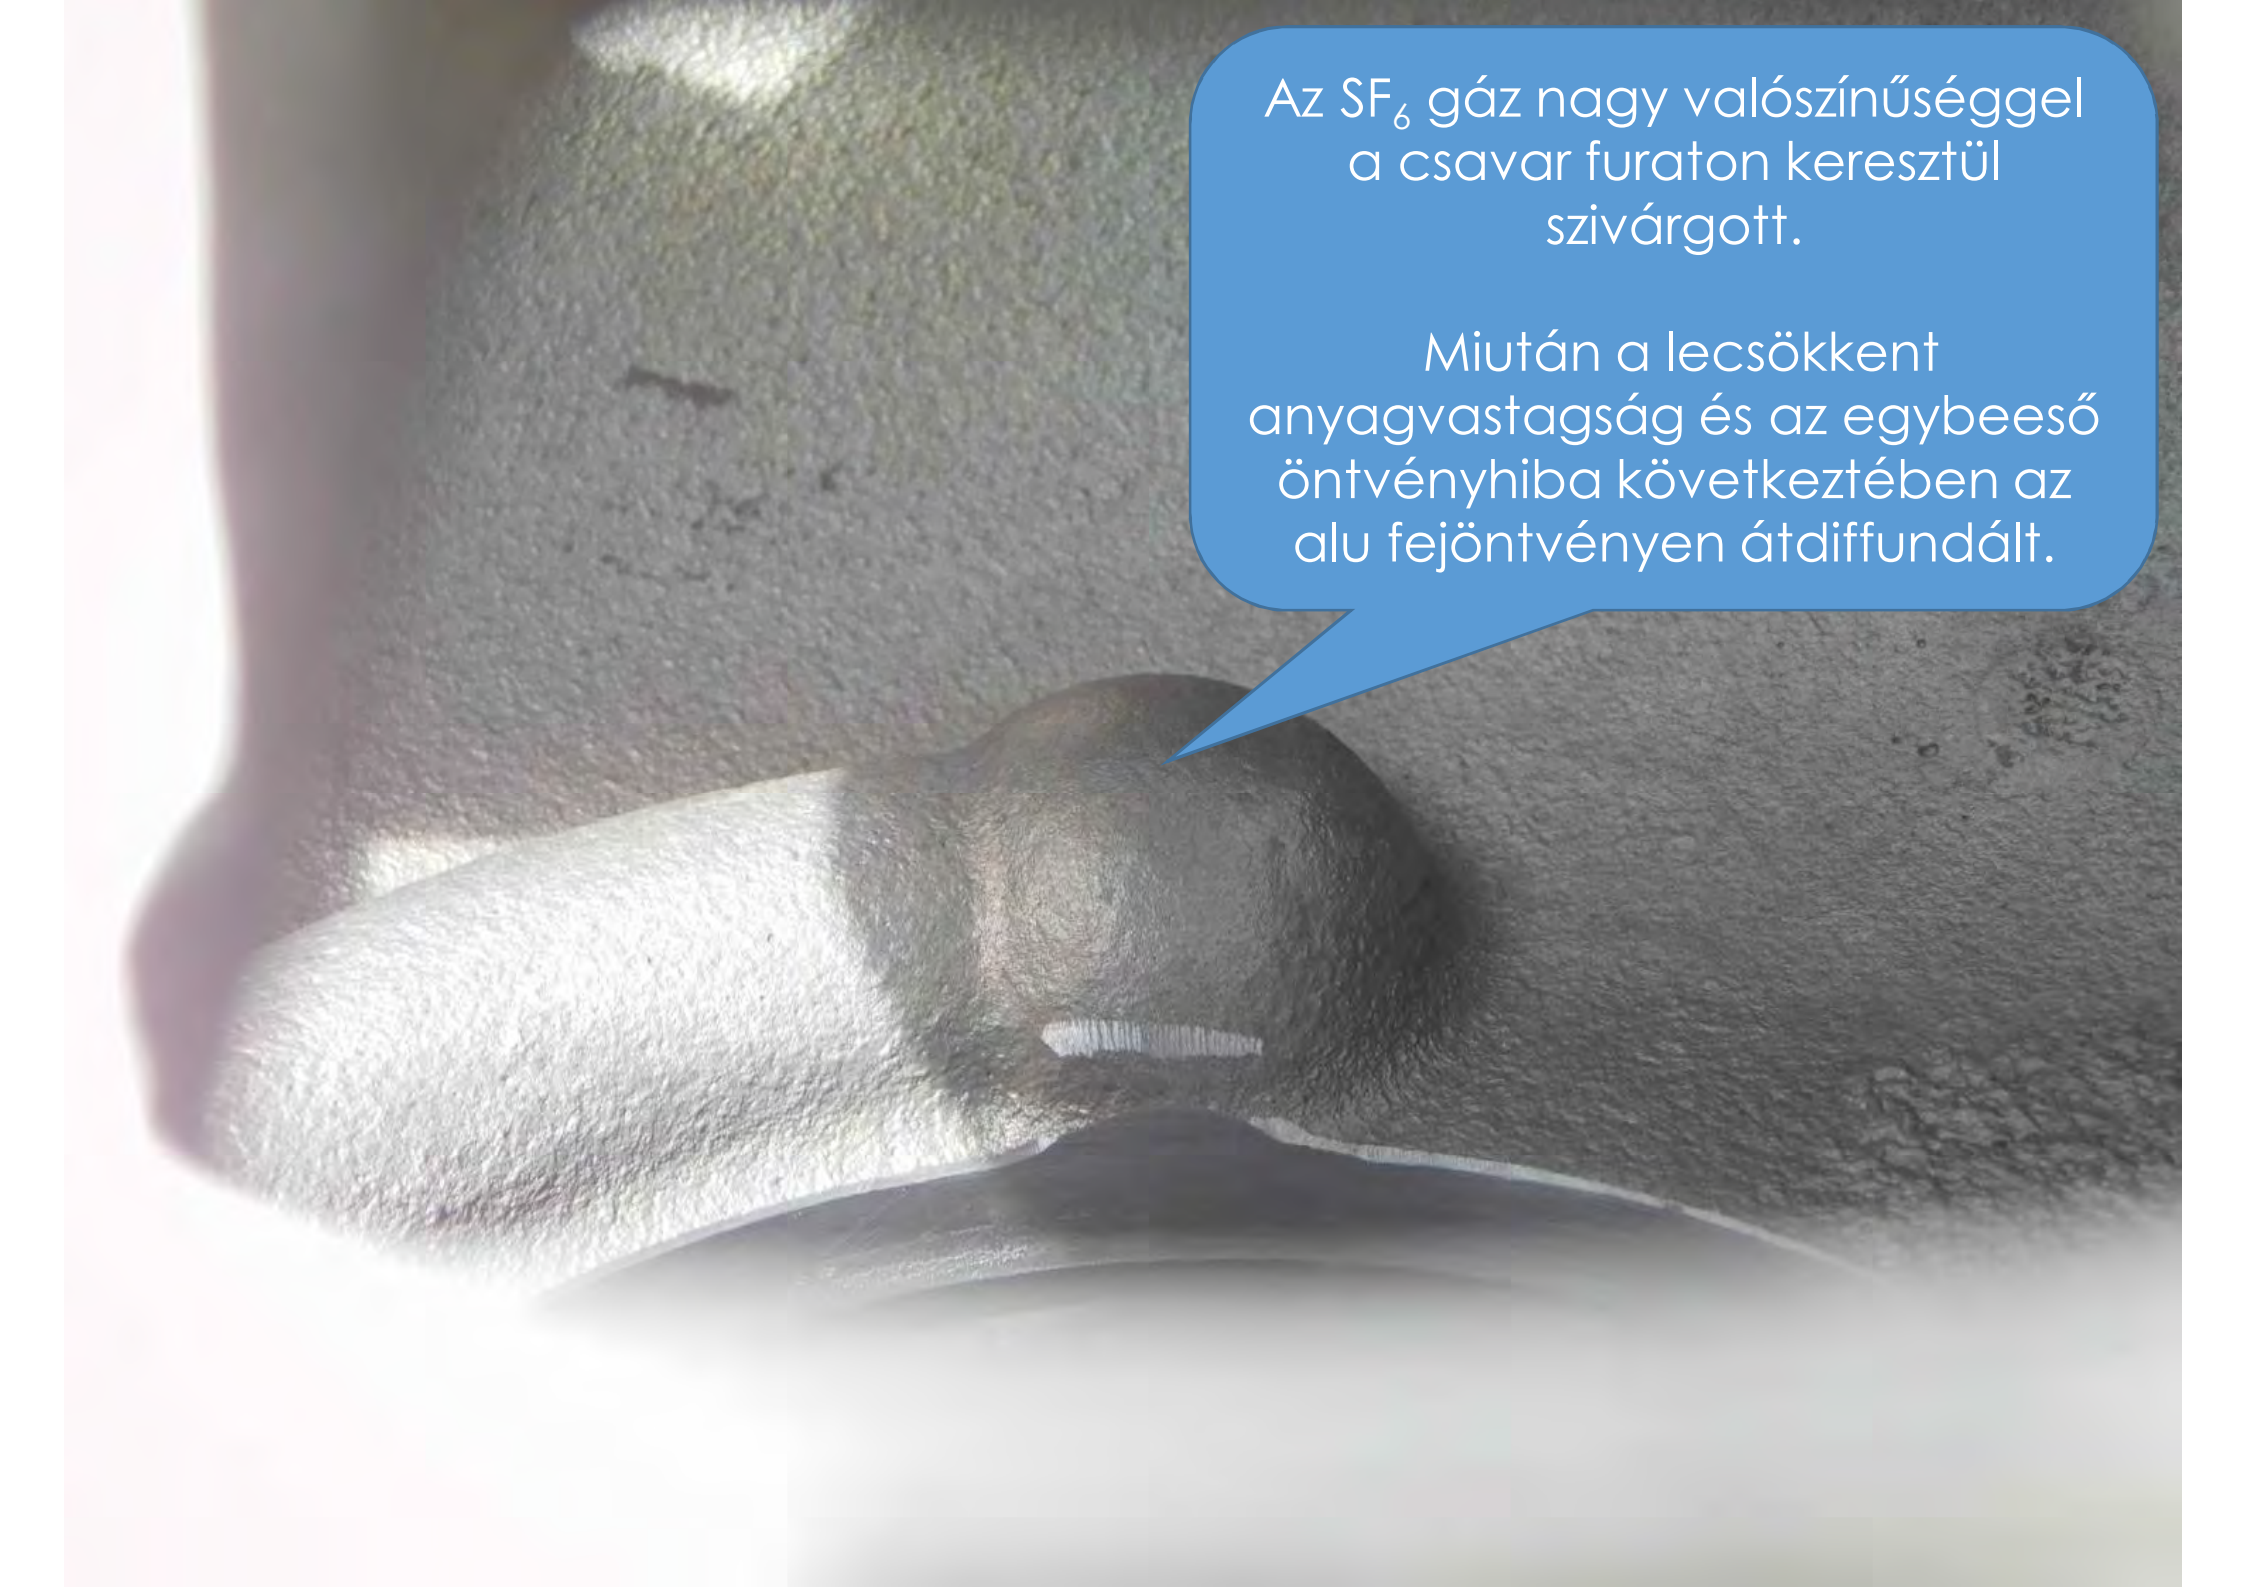
Az SF<sub>6</sub> gáz nagy valószínűséggel  
a csavar furaton keresztül  
szivárgott.

Miután a lecsökkent  
anyagvastagság és az egybeeső  
öntvényhiba következtében az  
alu fejöntvényen átdiffundált.

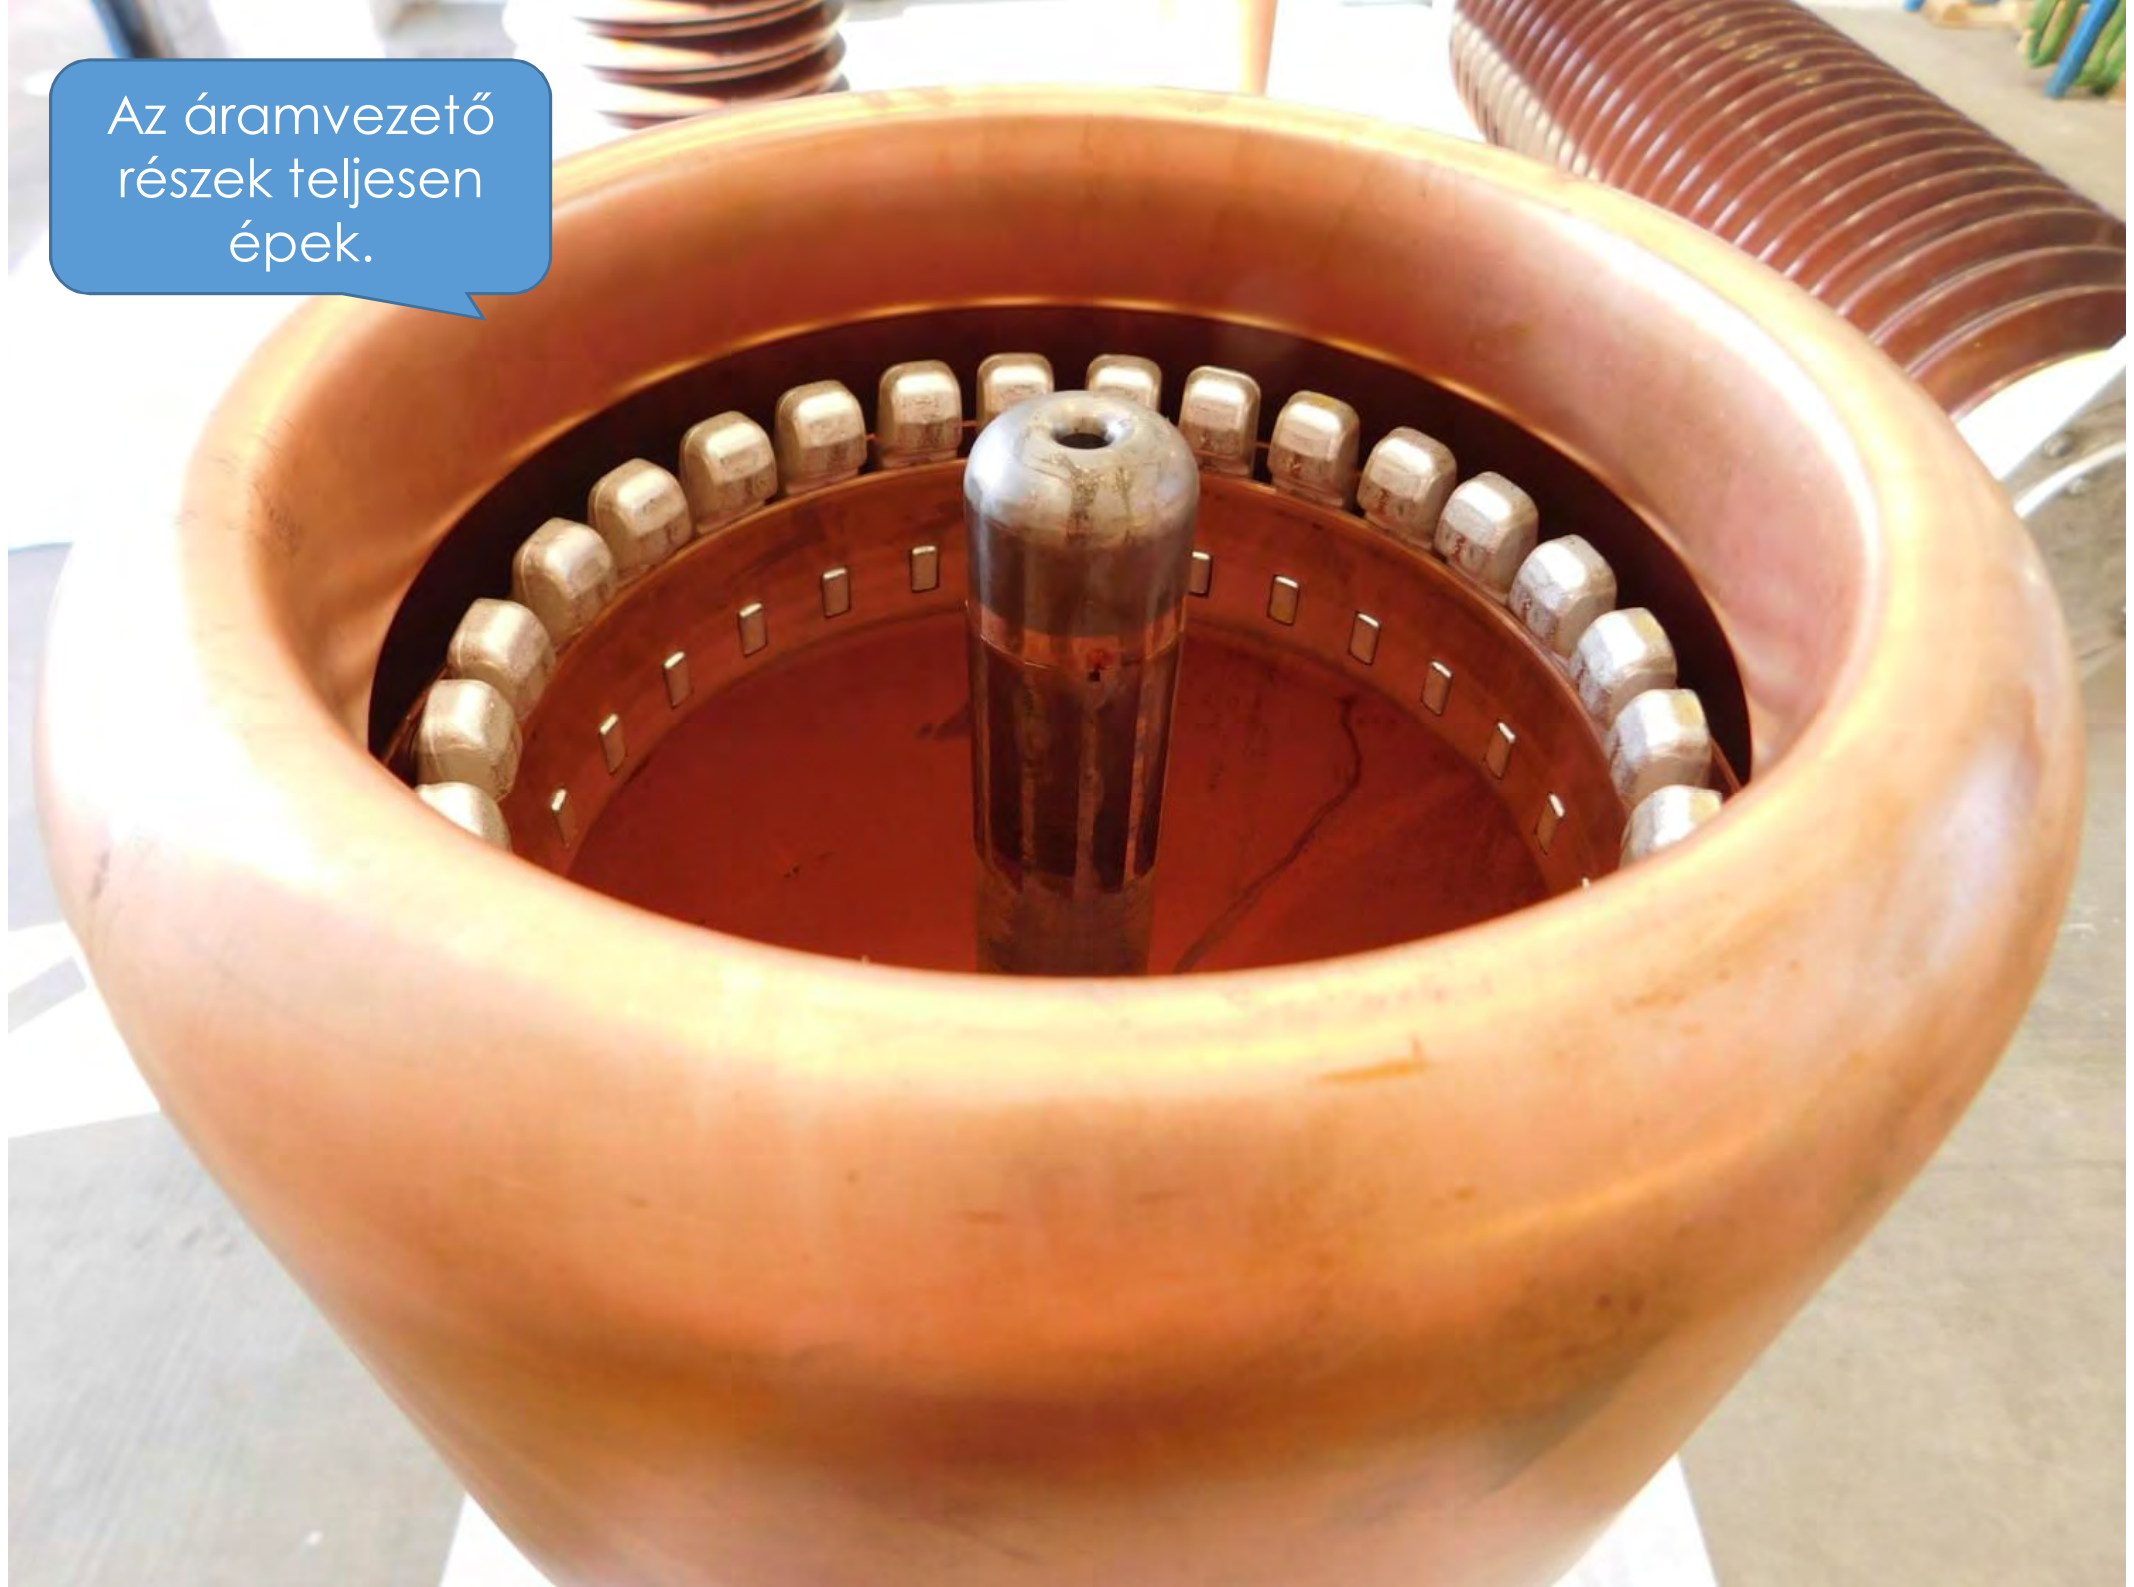
Az áramvezető  
részek teljesen  
épek.
