# Diagnosztikai érdekességek a MAVIR-nál

Uri Erika, Vadkerti-Tóth Evelin, **Handl Péter**,  
Jánosi Ferenc, Pilissy György, Szabó Attila

## Egy 400/132/18 kV-os transzformátor kálváriája I.

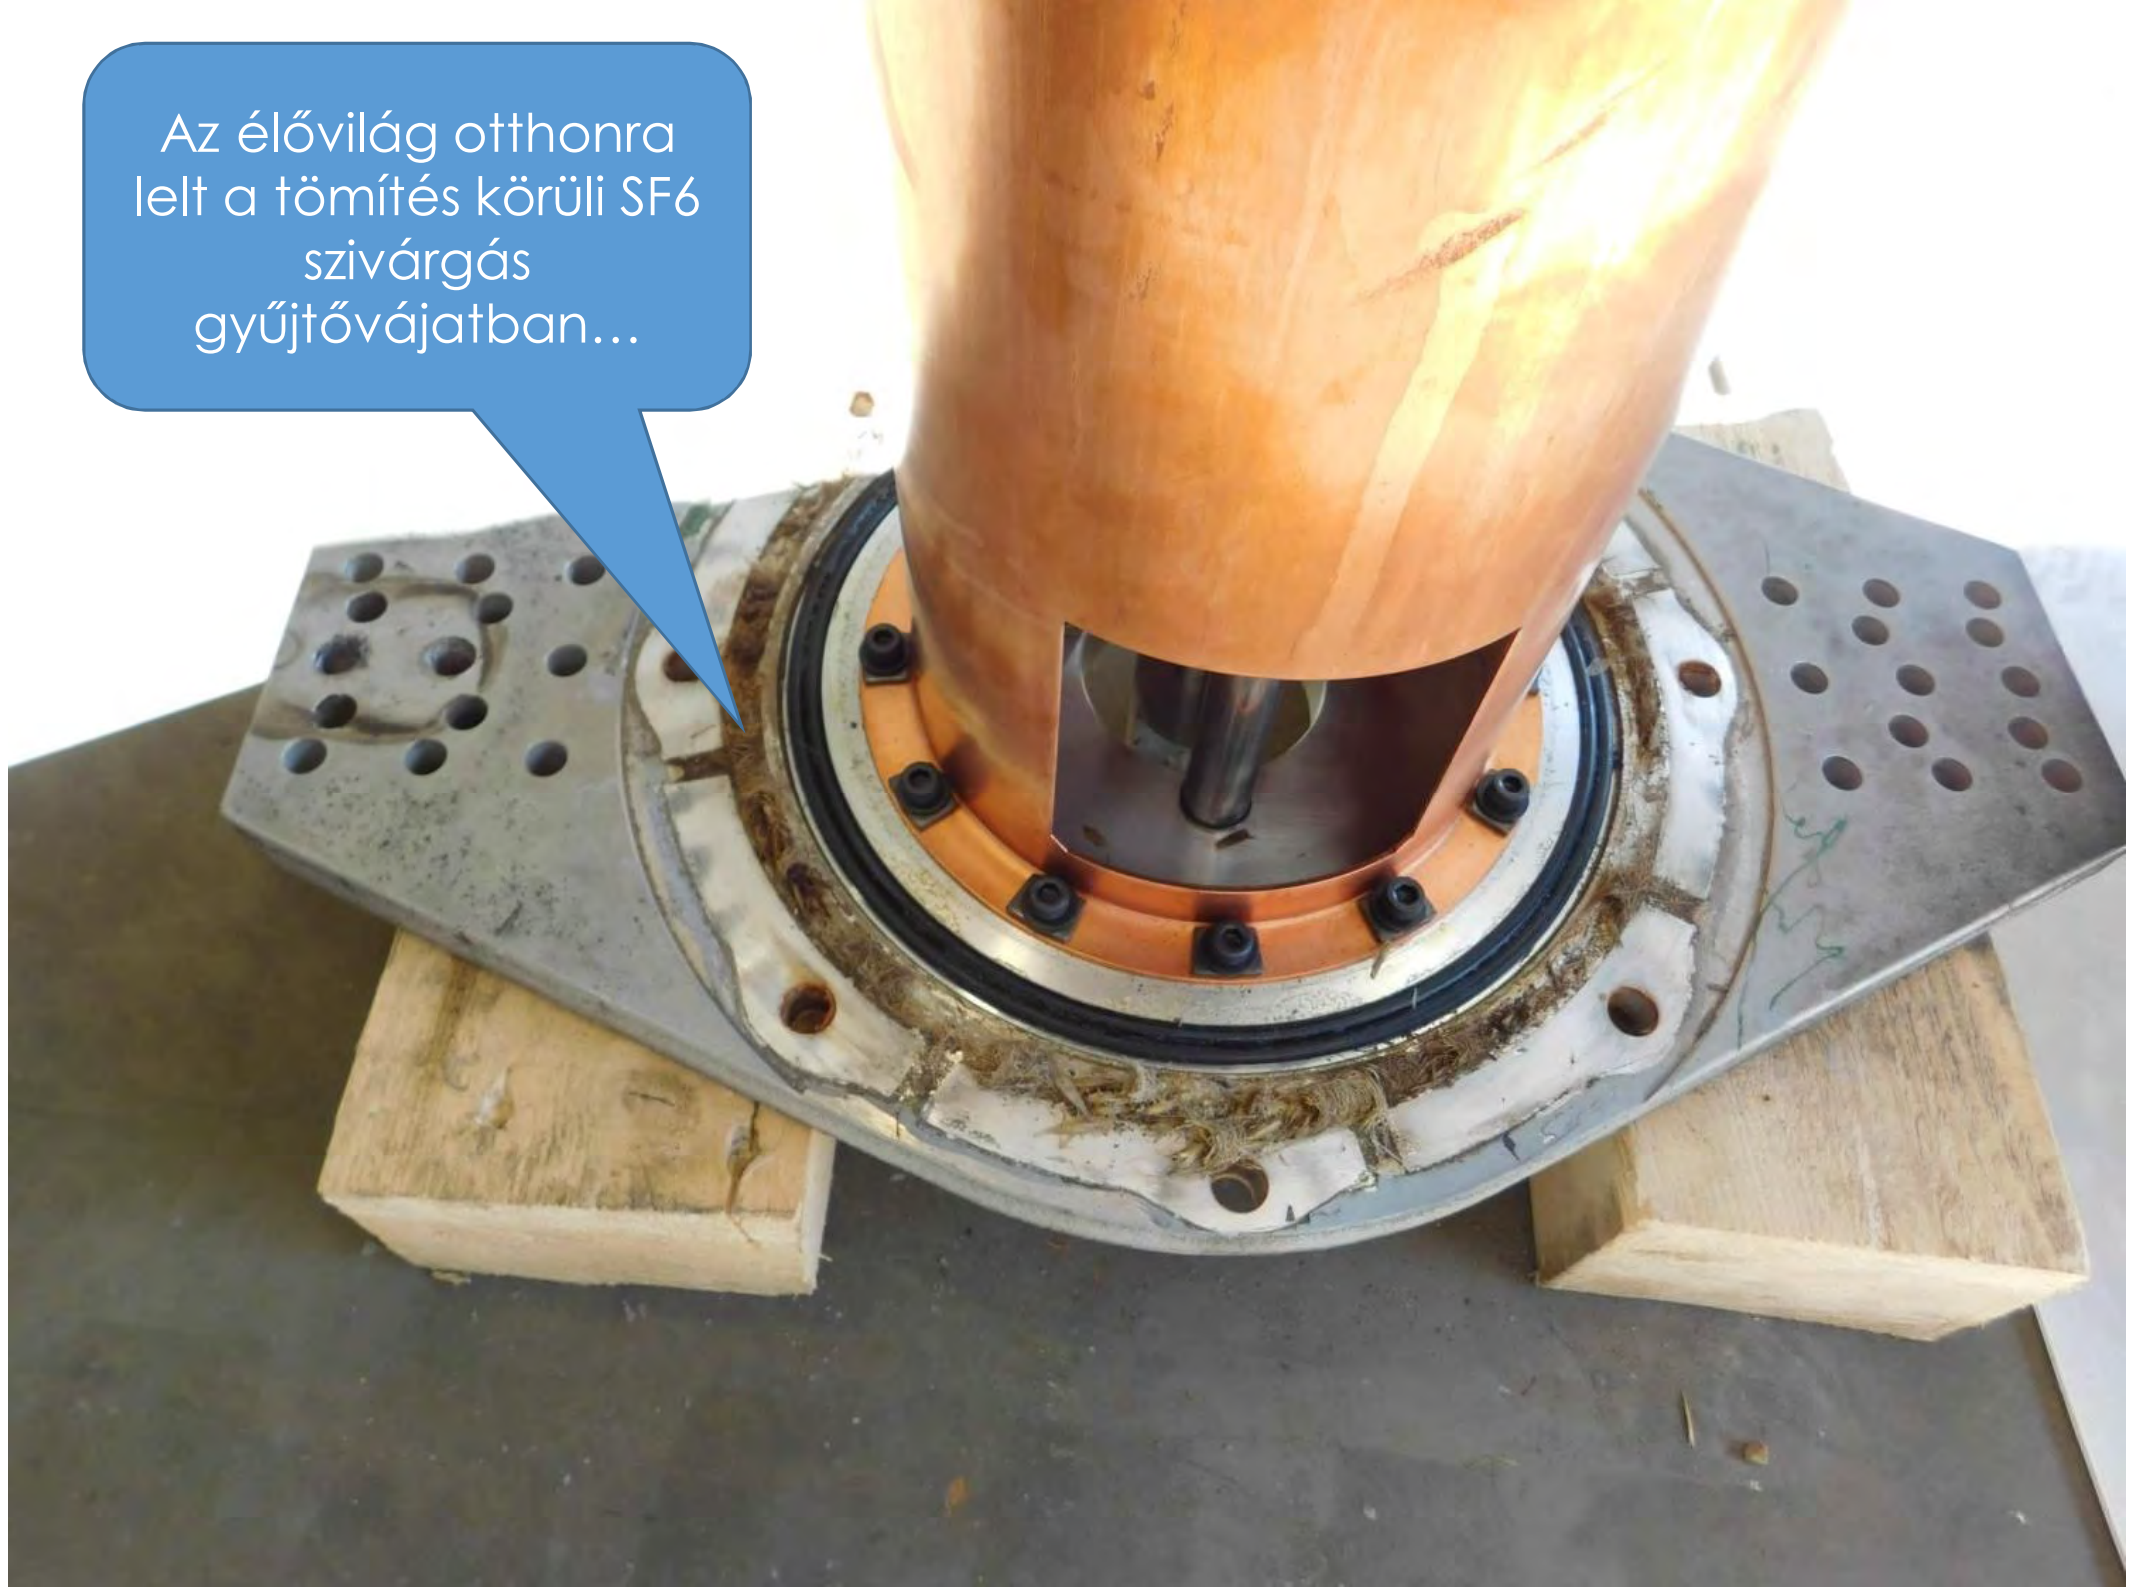
Az élővilág otthonra  
lett a tömítés körüli SF6  
szivárgás  
gyűjtővájatban...

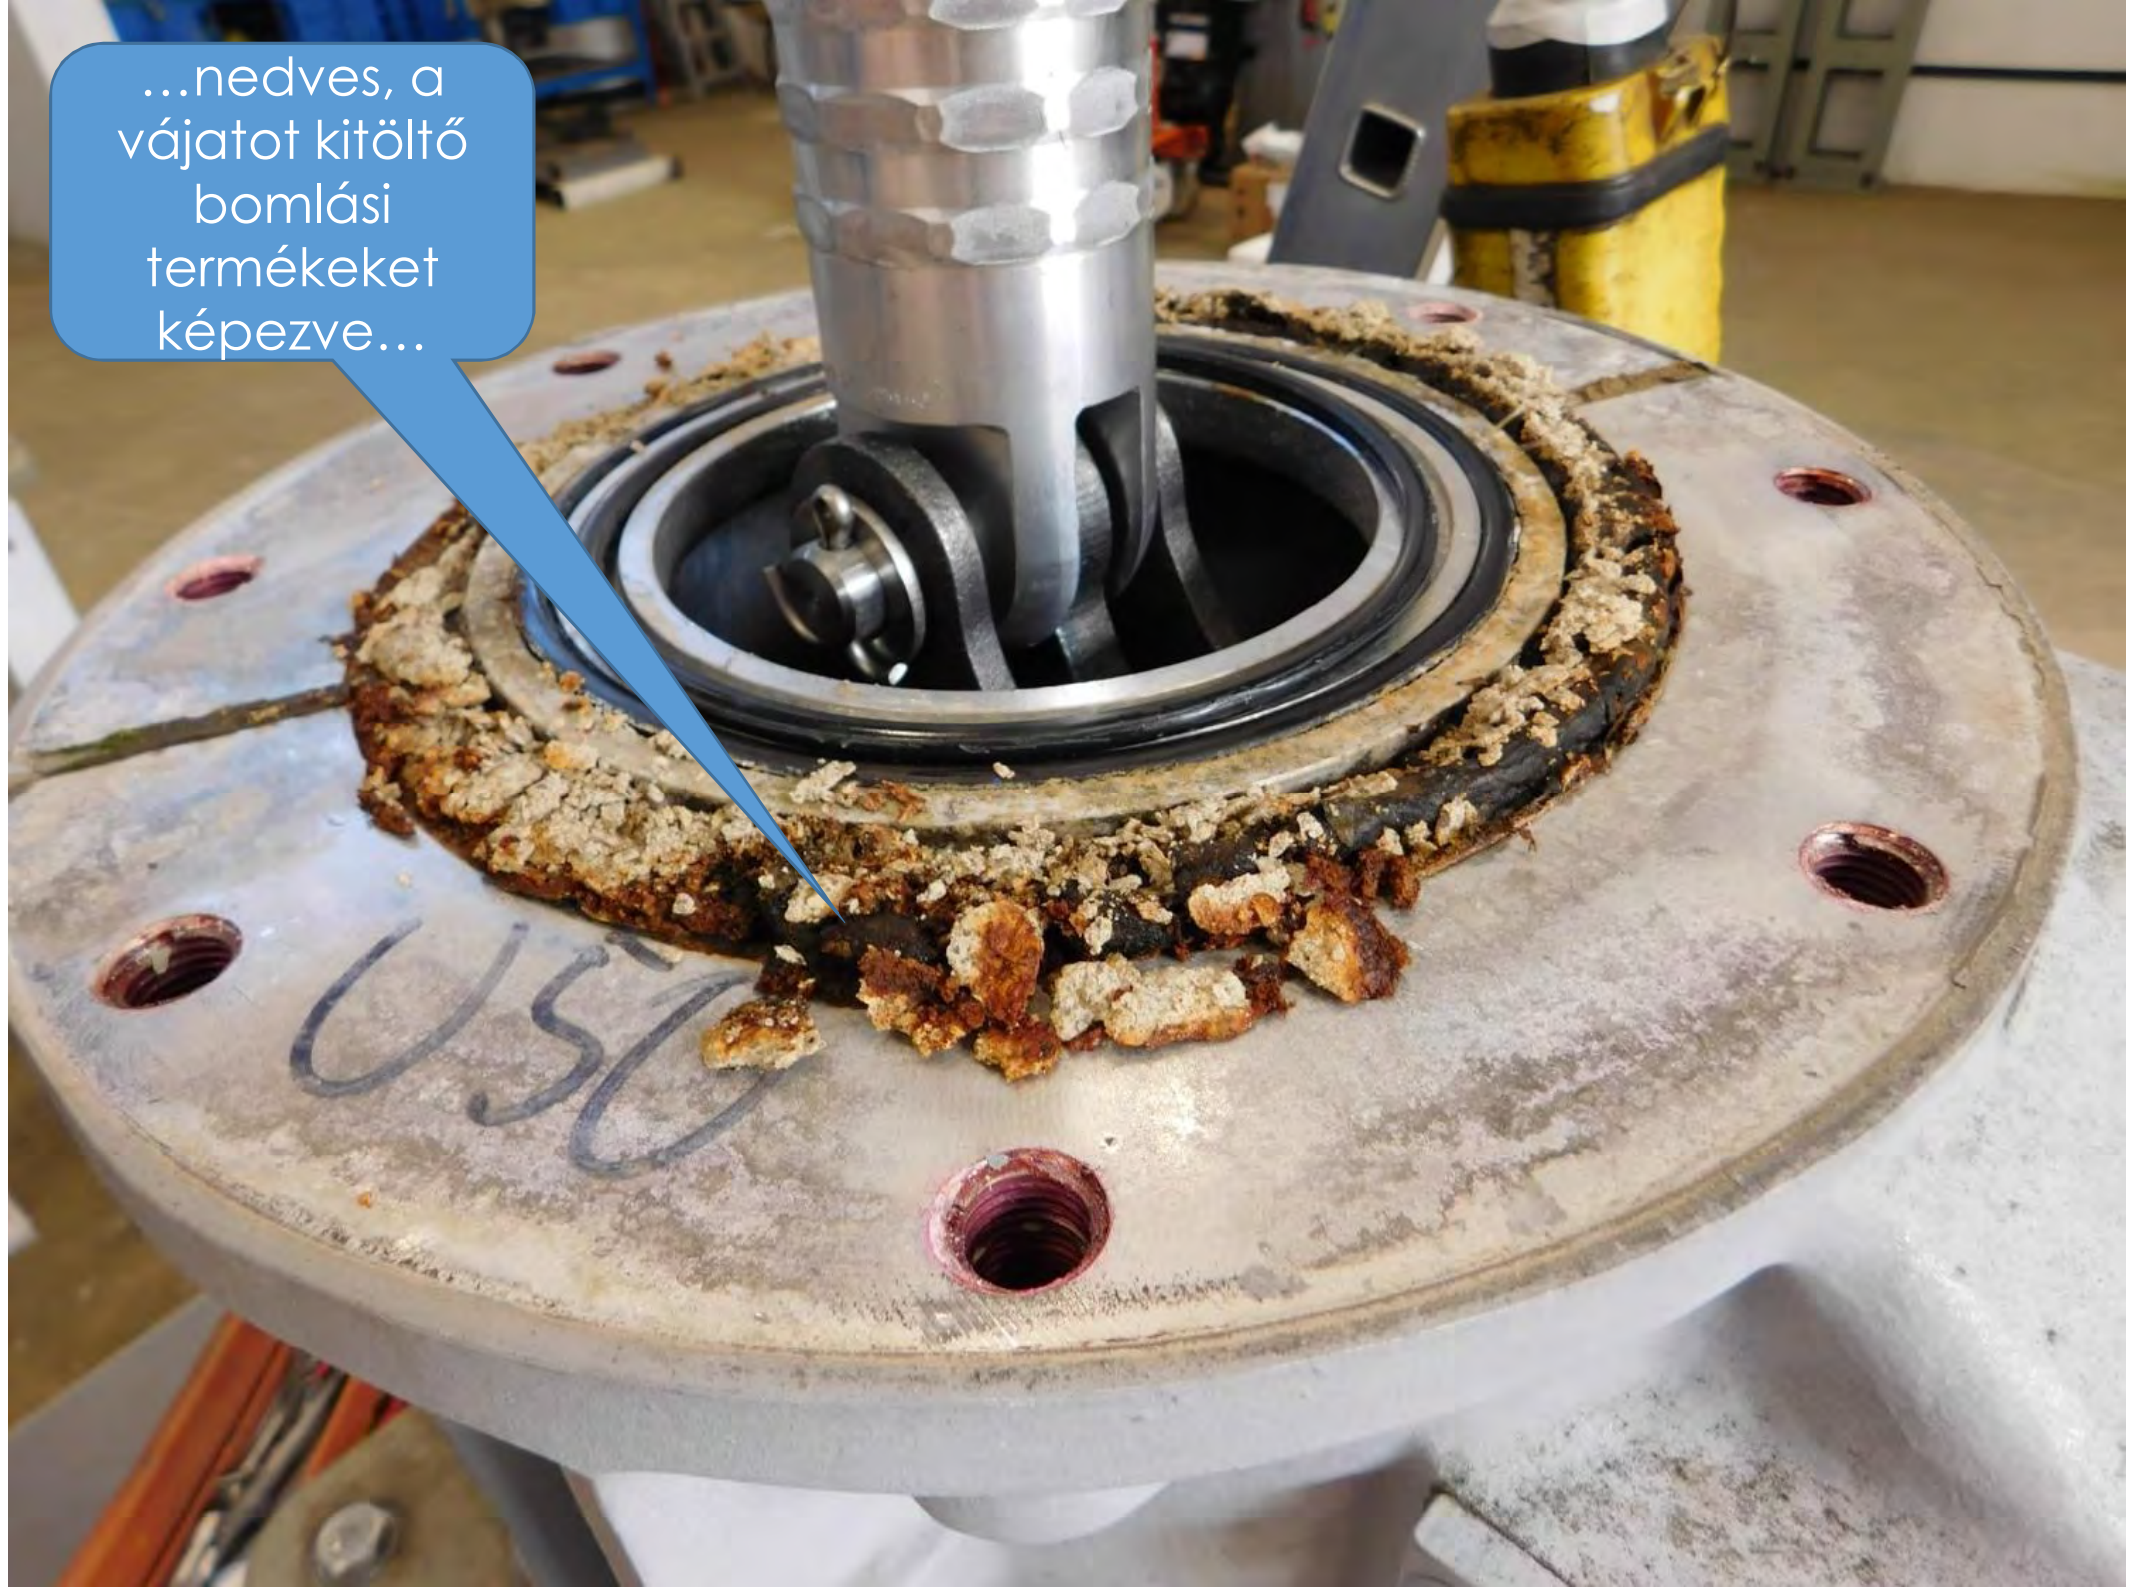
...nedves, a  
vájatot kitöltő  
bomlási  
termékeket  
képezve...

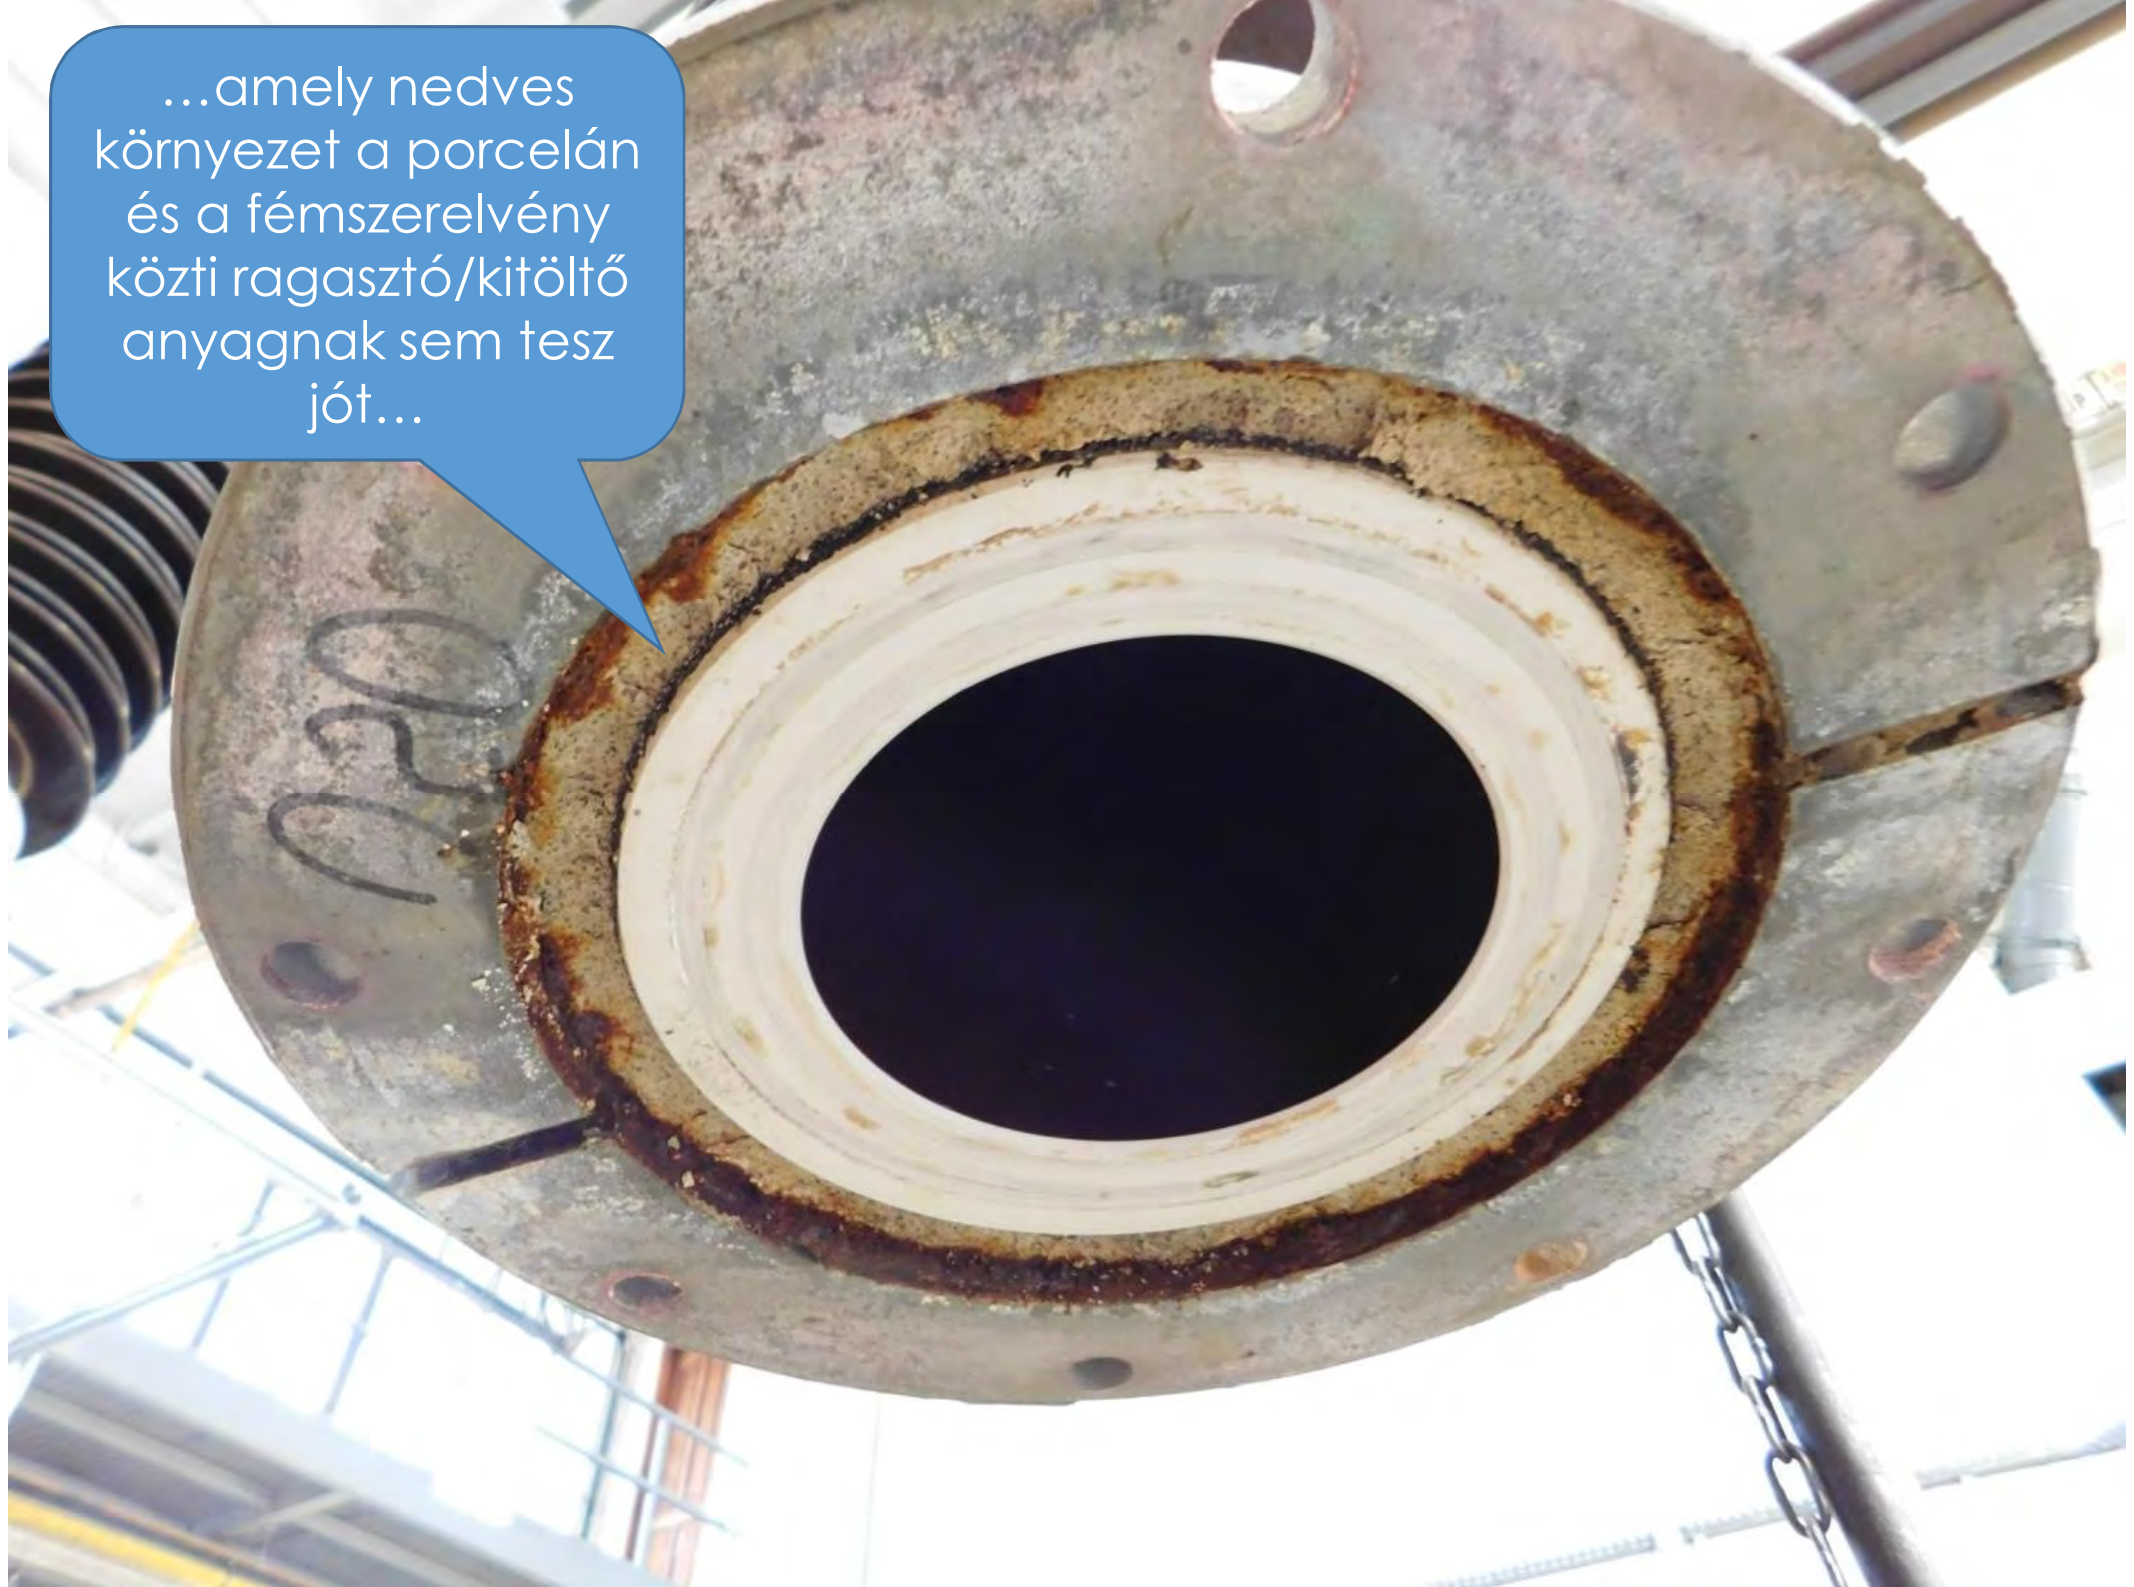
...amely nedves  
környezet a porcelán  
és a fémszerelvénnyel  
közti ragasztó/kitöltő  
anyagoknak sem tesz  
jót...

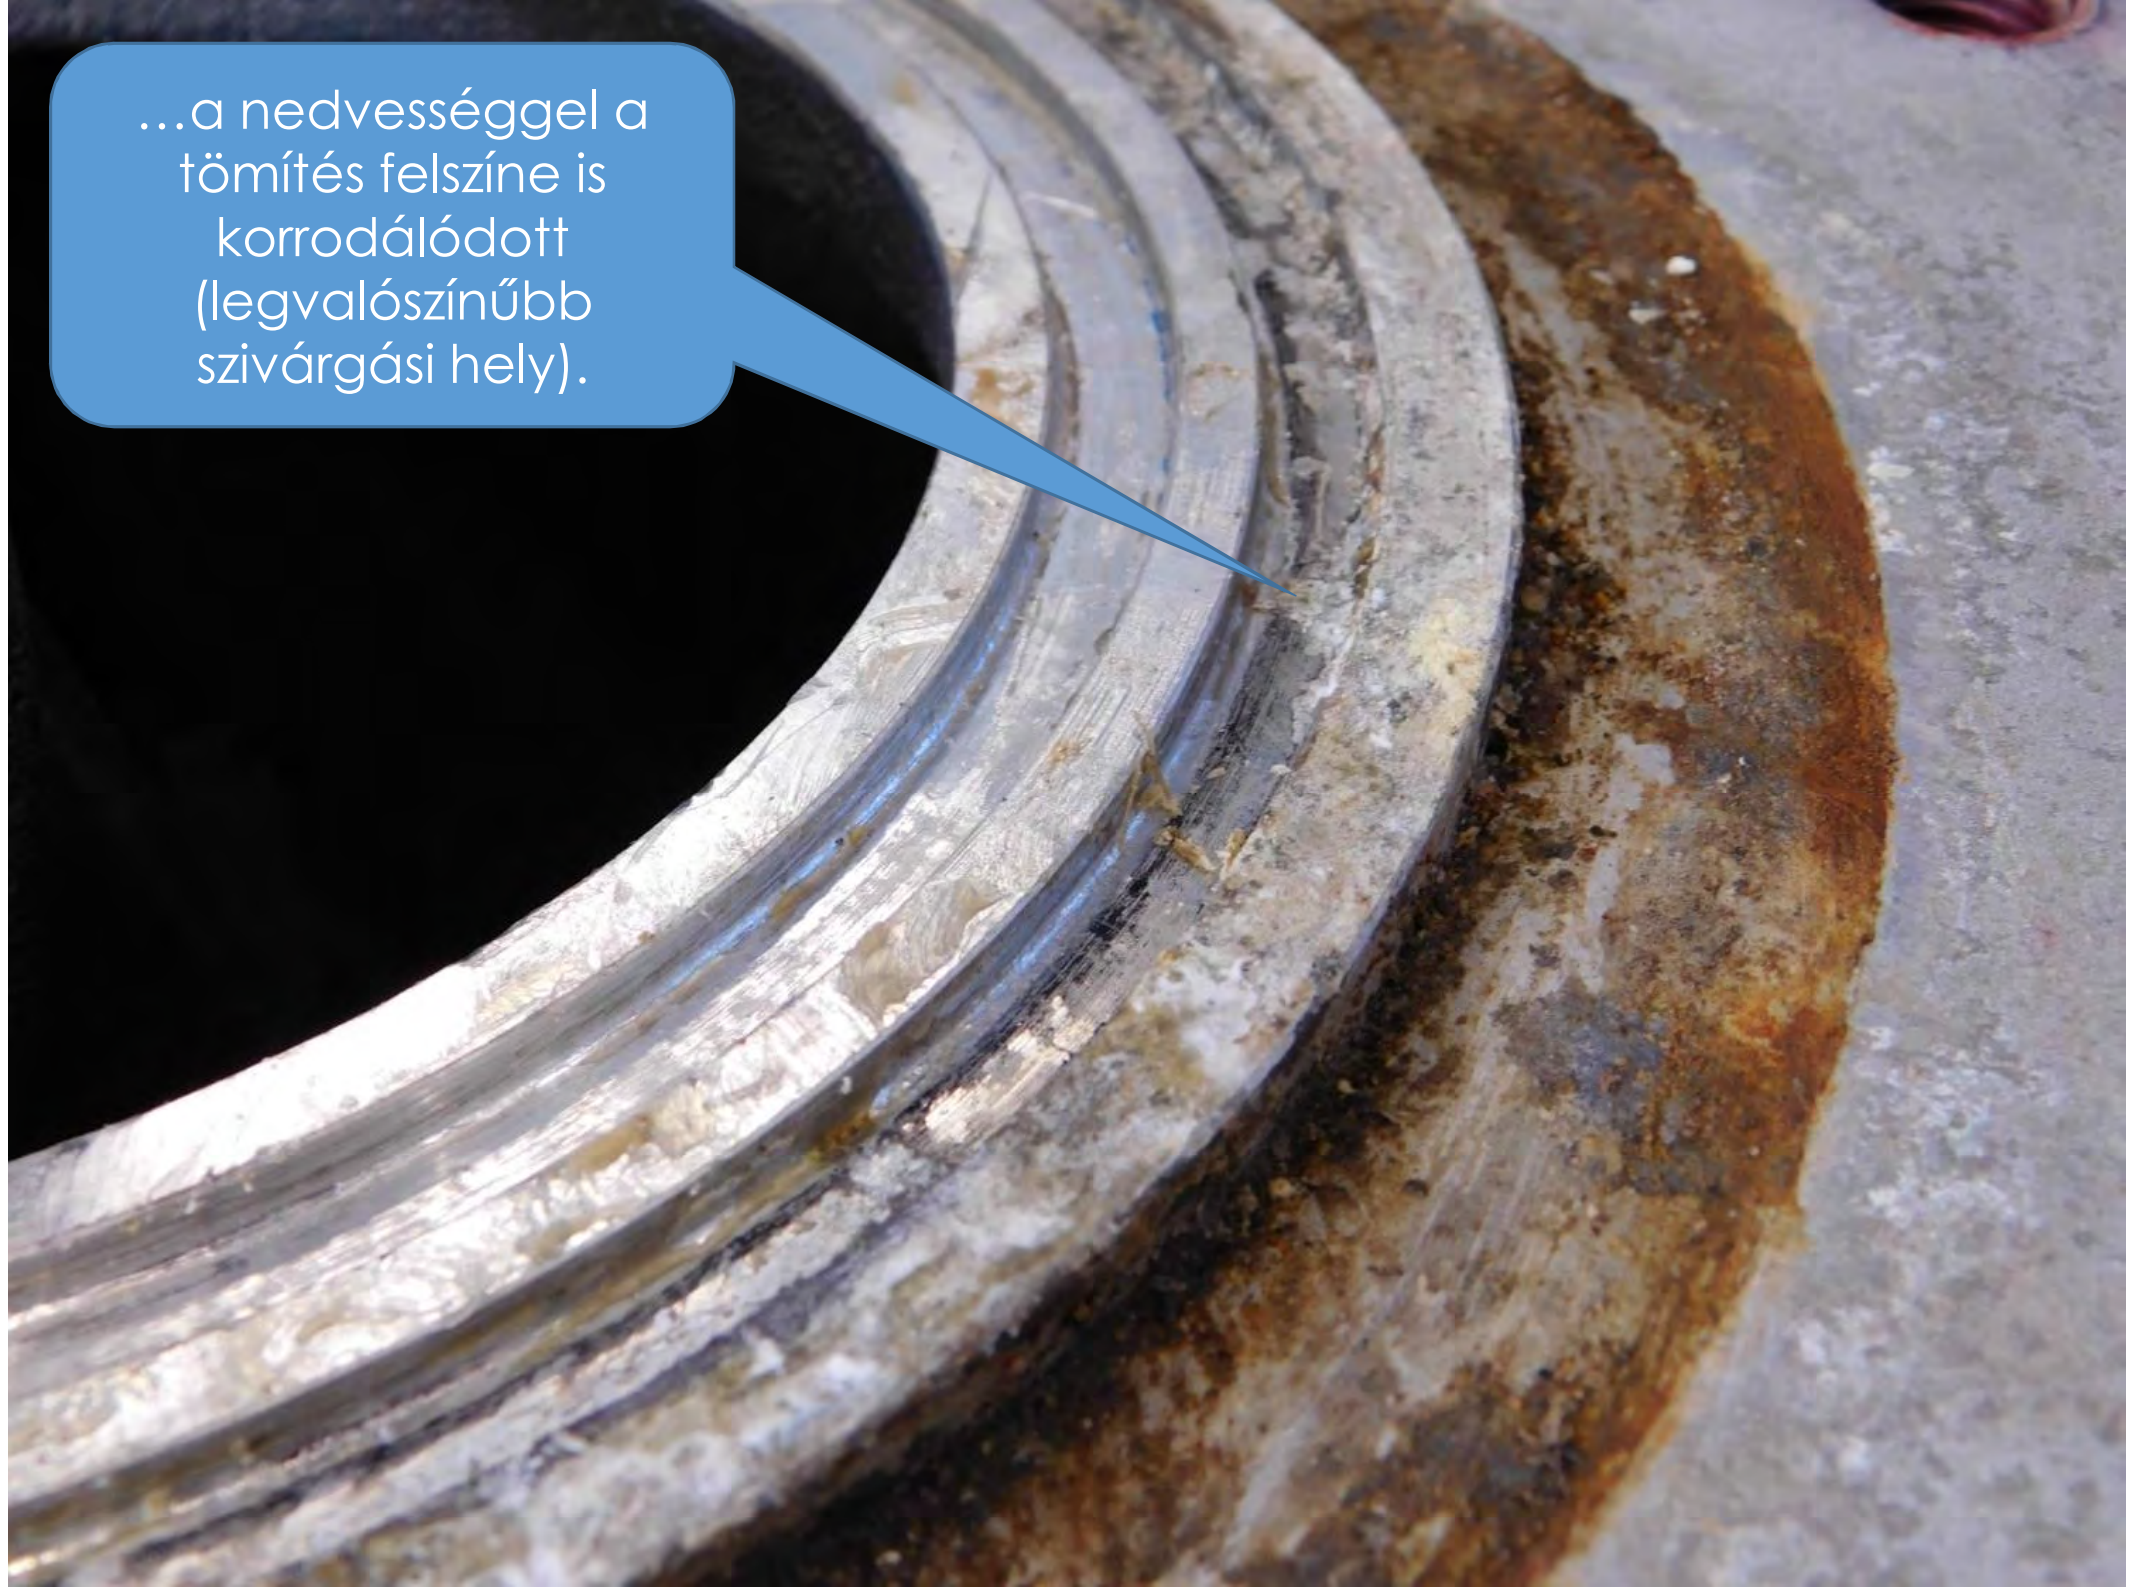
...a nedvességgel a  
tömítés felszíne is  
korrodálódott  
(legvalószínűbb  
szivárgási hely).

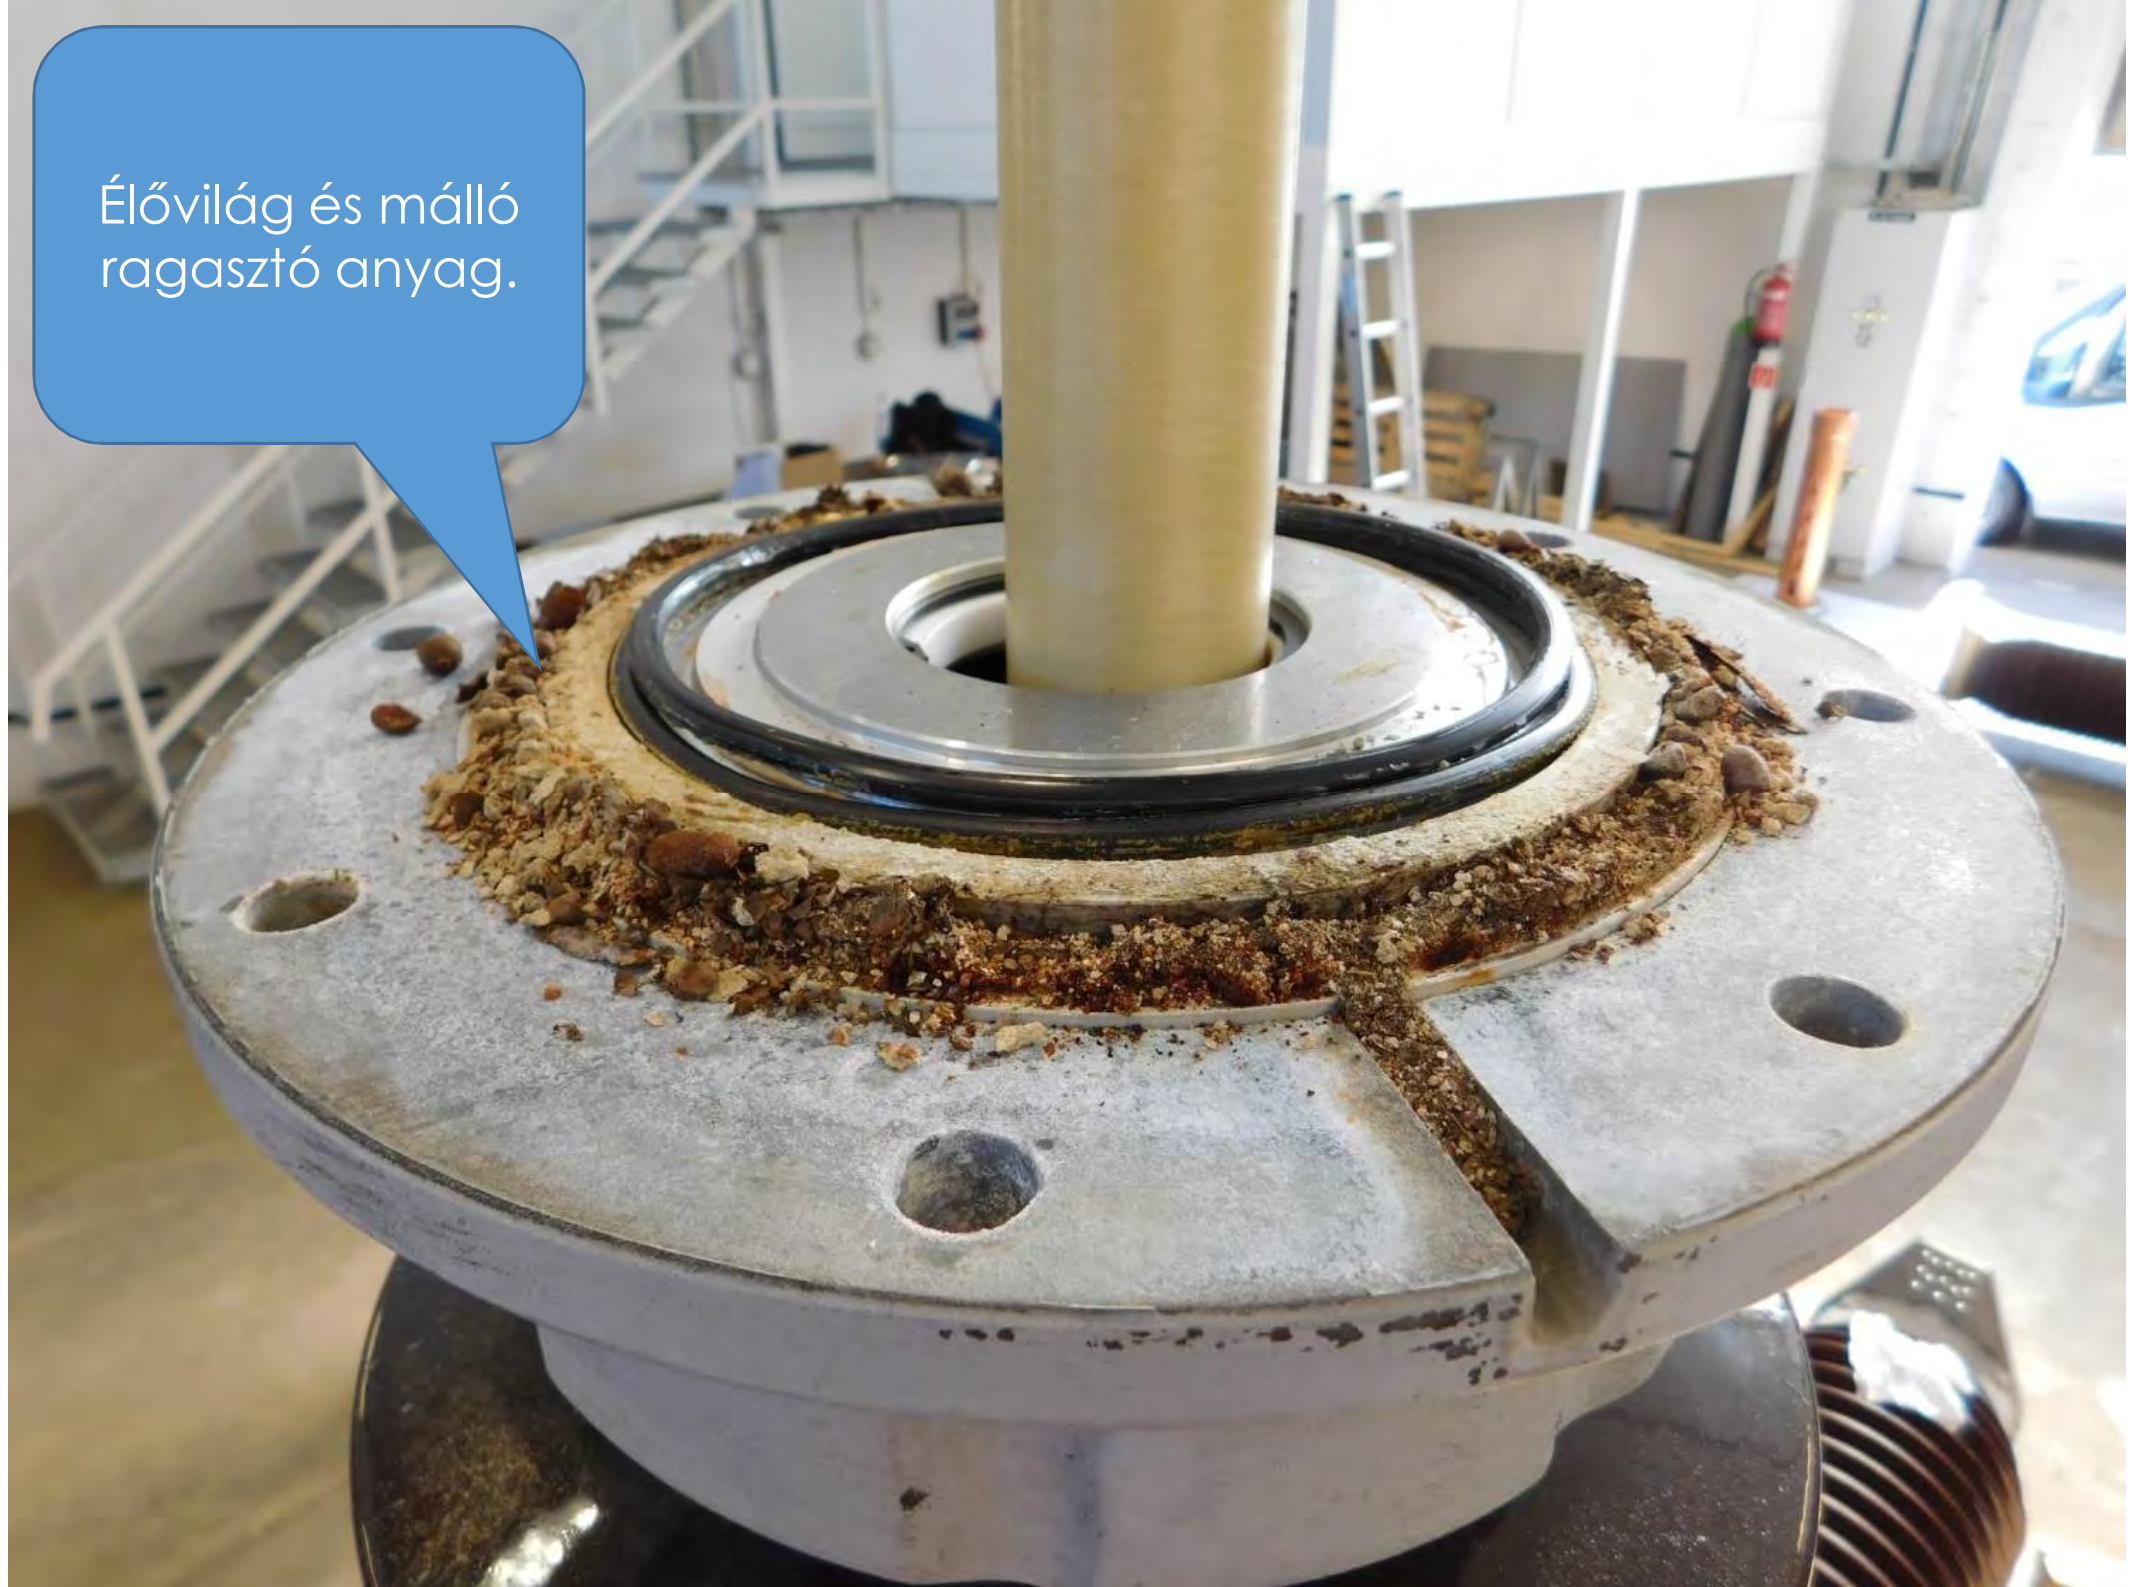
Élővilág és málló  
ragasztó anyag.

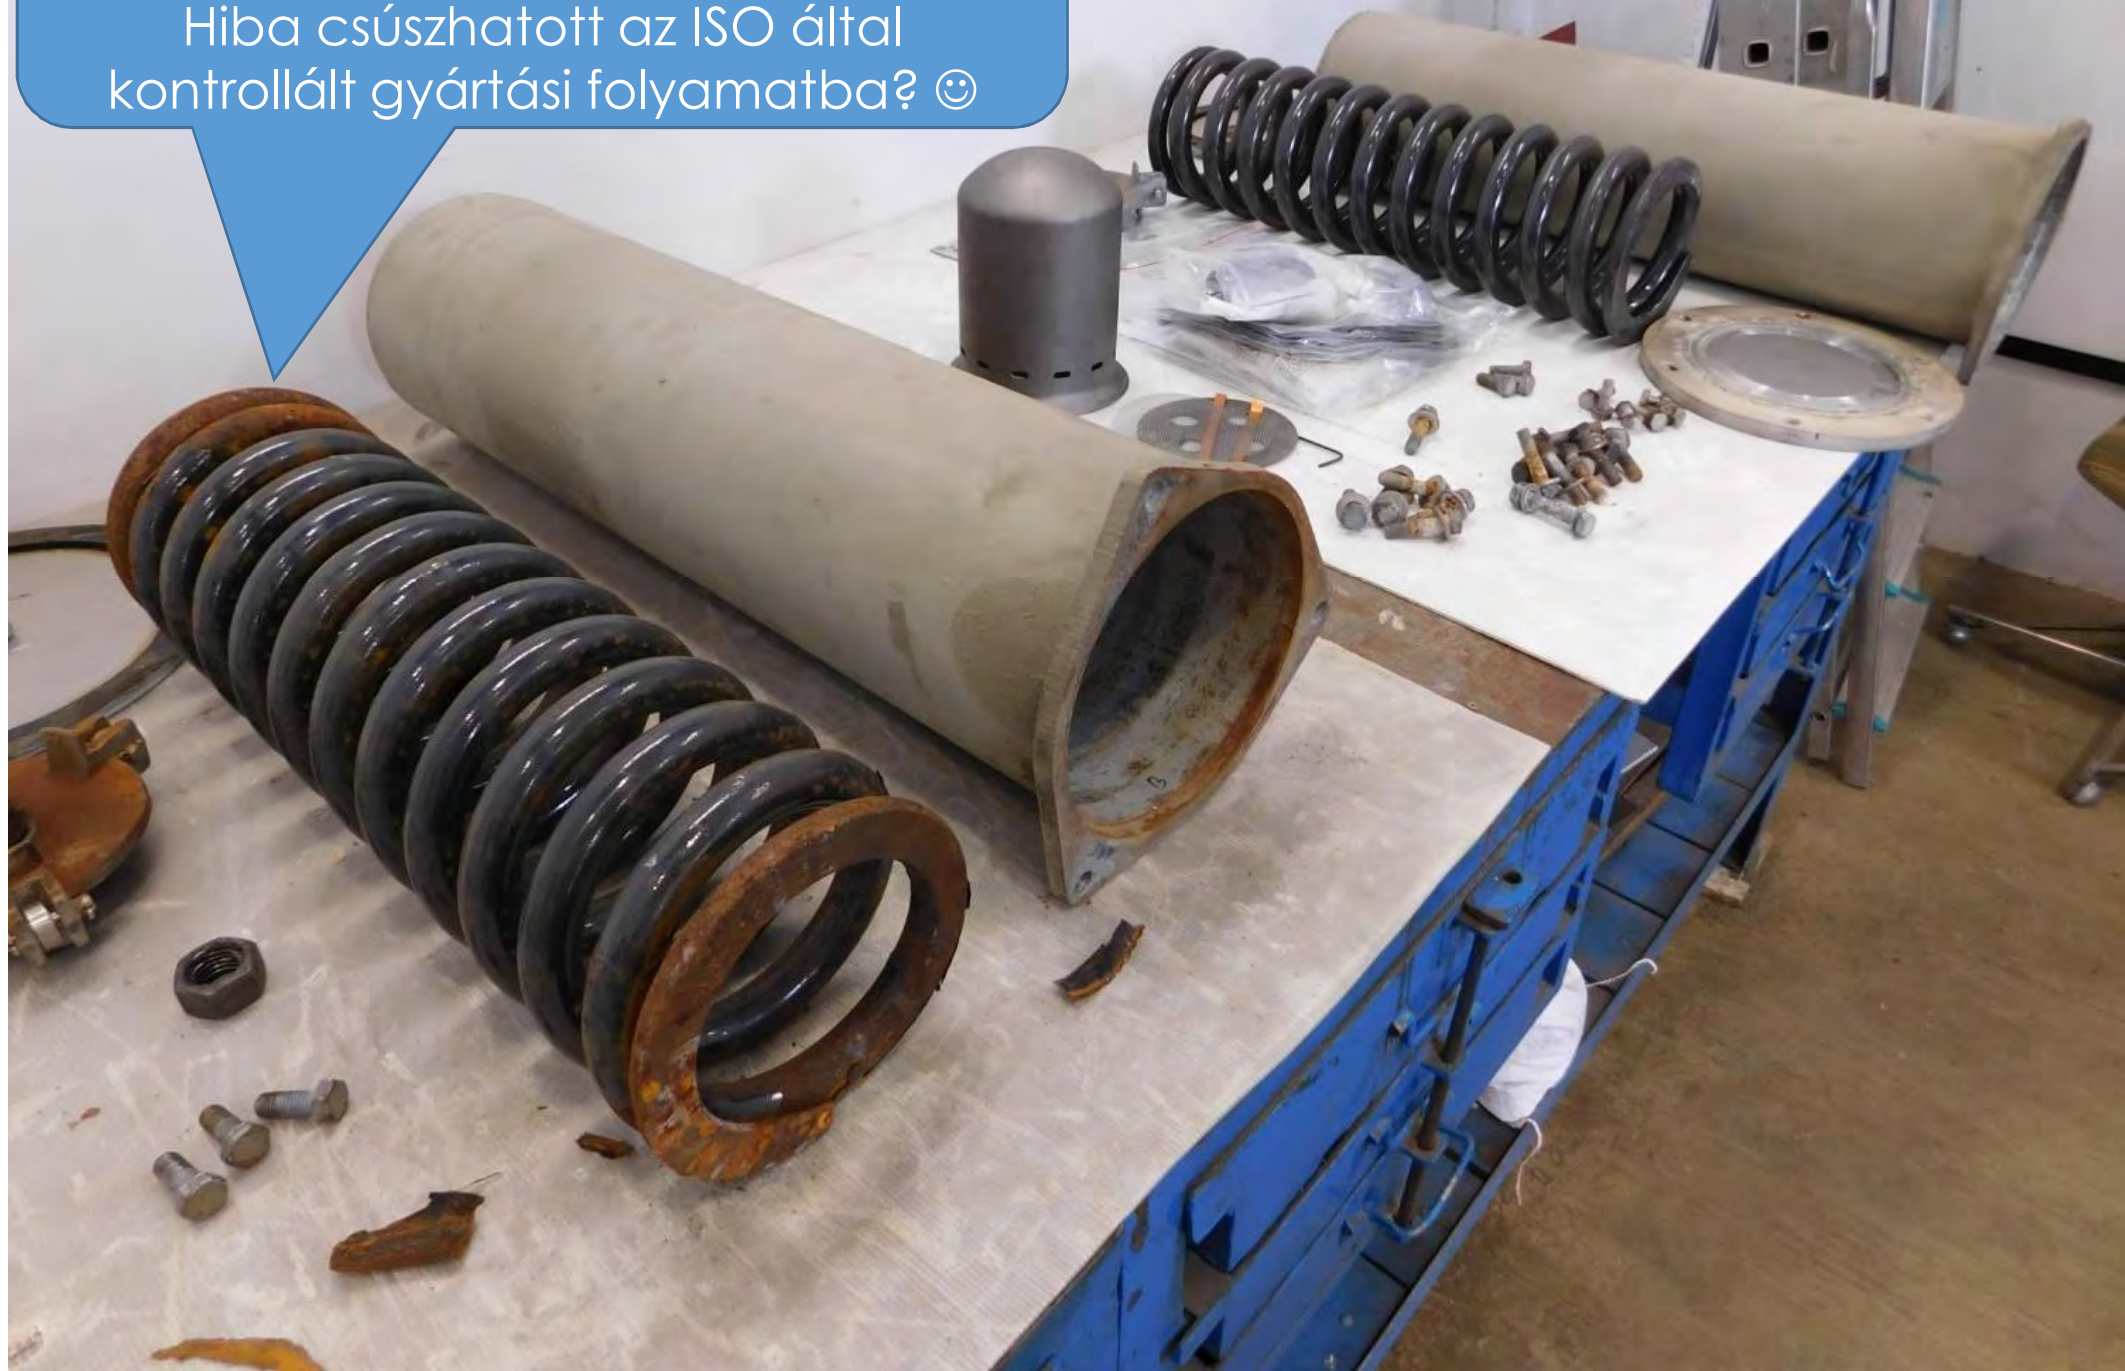
Az egyik KI rugó ép, a másik  
szinterezése sérült, korrodálódott.

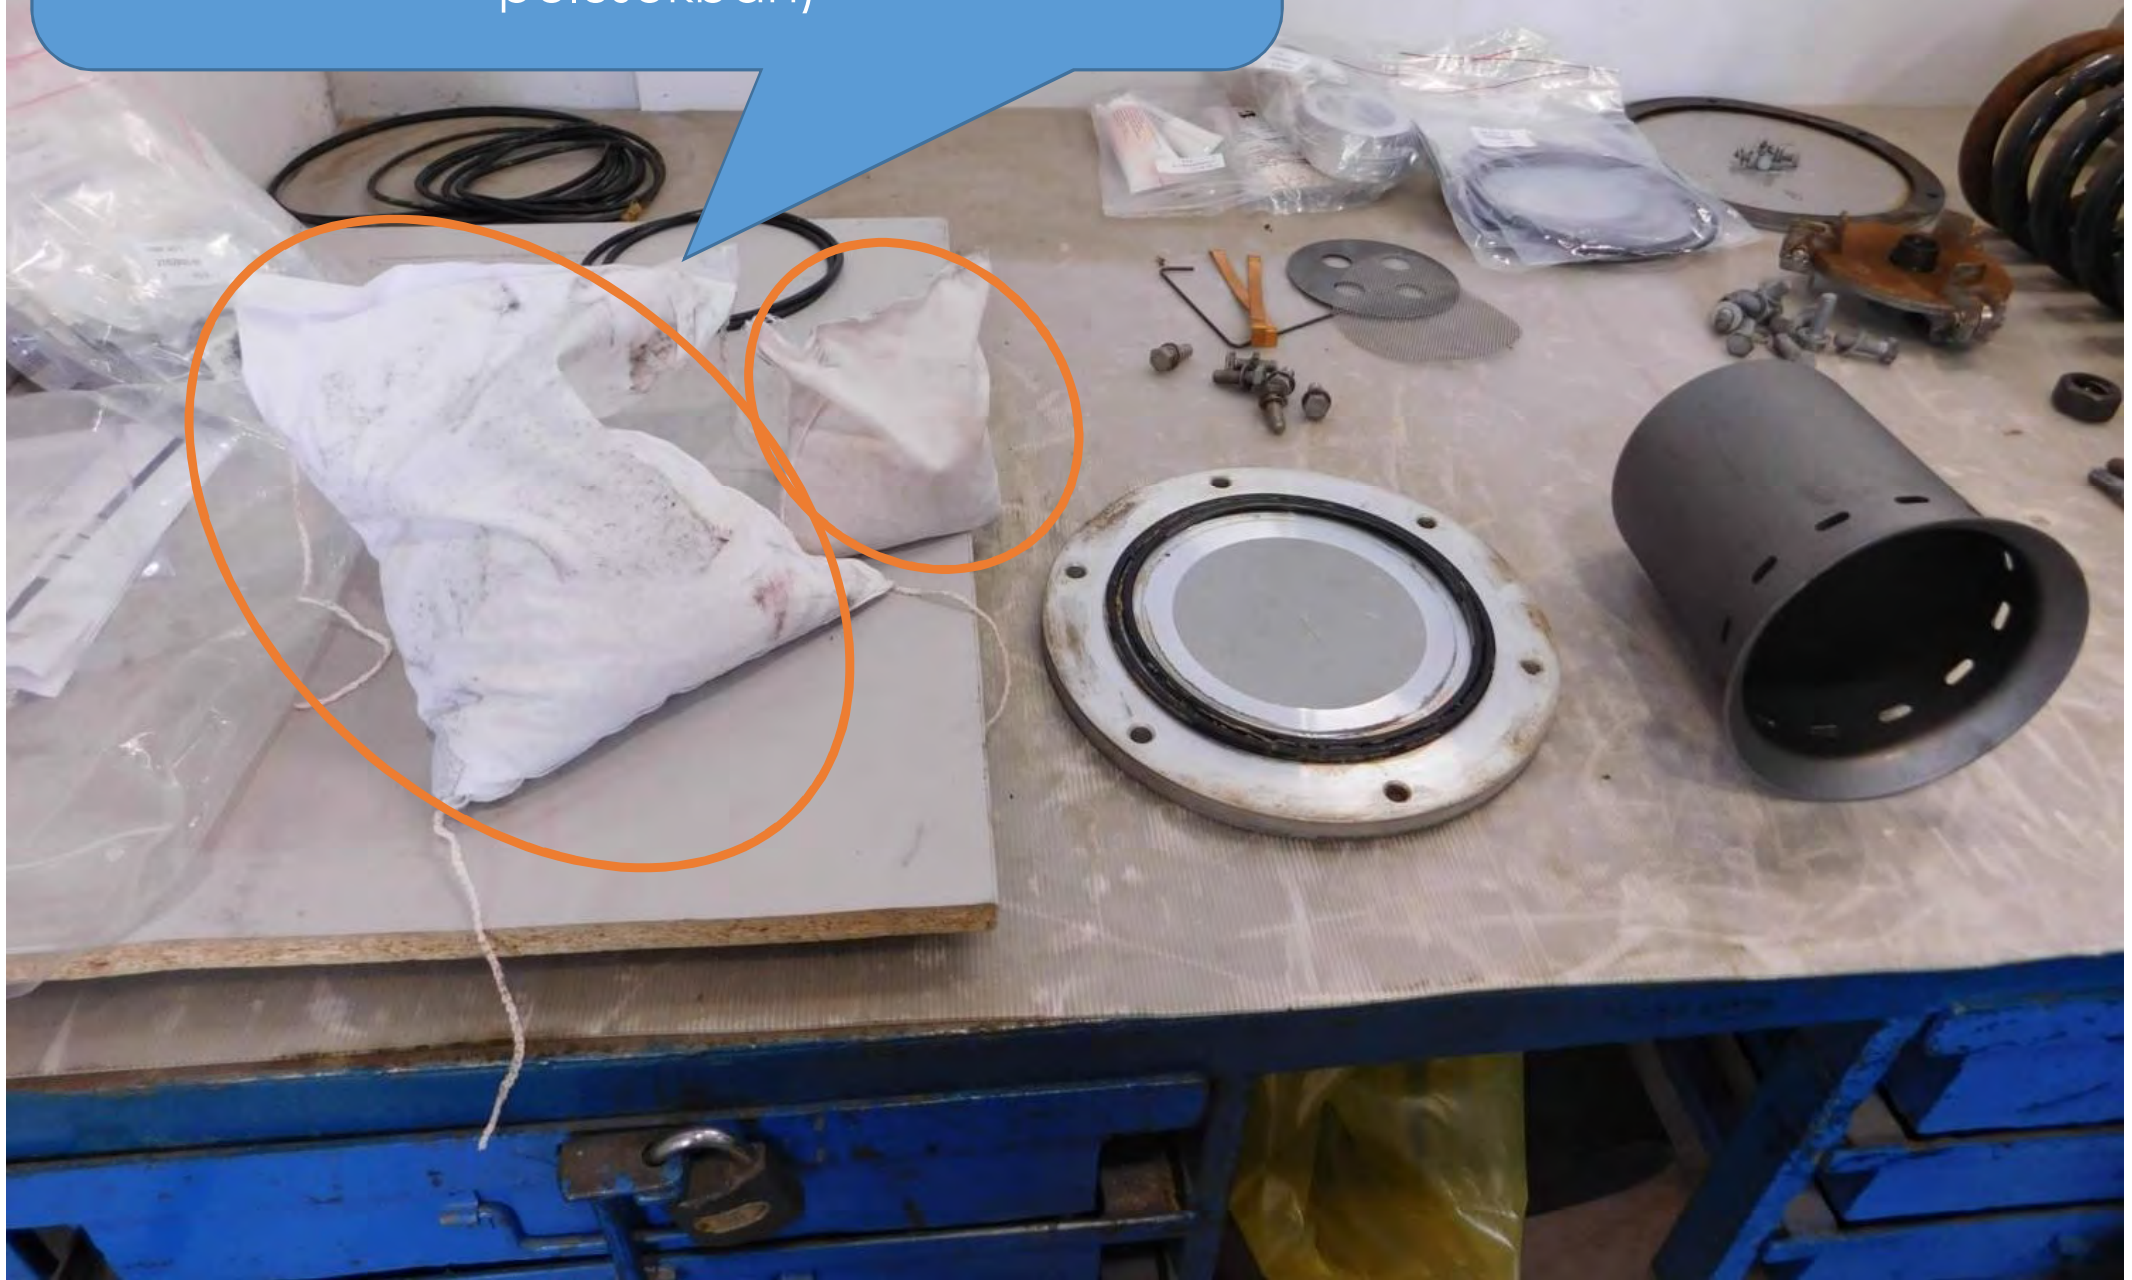
(jelentősen eltérő méretű szűrőzsákok a pólusokban)
