Szigetelés diagnosztikai konferencia | Felsőtárkány,

# Helyszíni fokozatkapcsoló csere

400/15,75 kV; 300 MVA blokk transzformátor

KDO 3000000/420

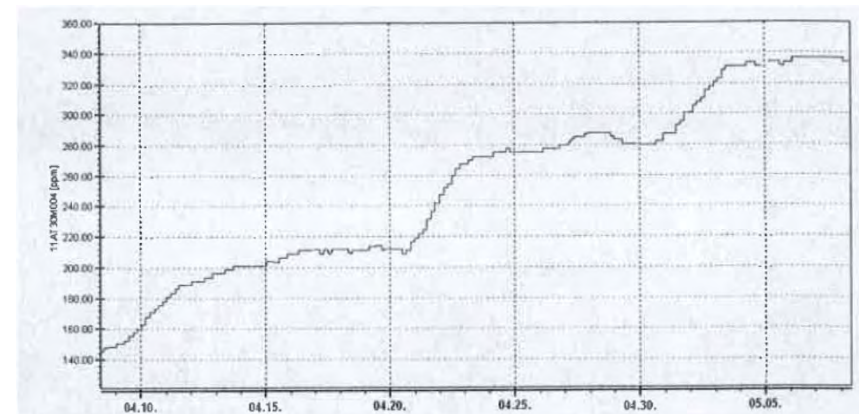
## Monitoring trend

Folyamatos ellenőrzések és monitorozás (Hydrocal 1005)  
eredménye képen ismételt leállás májusban.

- az L3 fázisban ismét magasabb az ellenállás
- a hiba másik fokozatban is mérhető
- hibagáz analízis alapján termikus hiba
- az NLTC érintkezőinek kontaktusa nem megfelelő, de megállapítható, hogy a belső gyűrűn van a hiba

Döntés: NLTC cseréje tervezett időben.

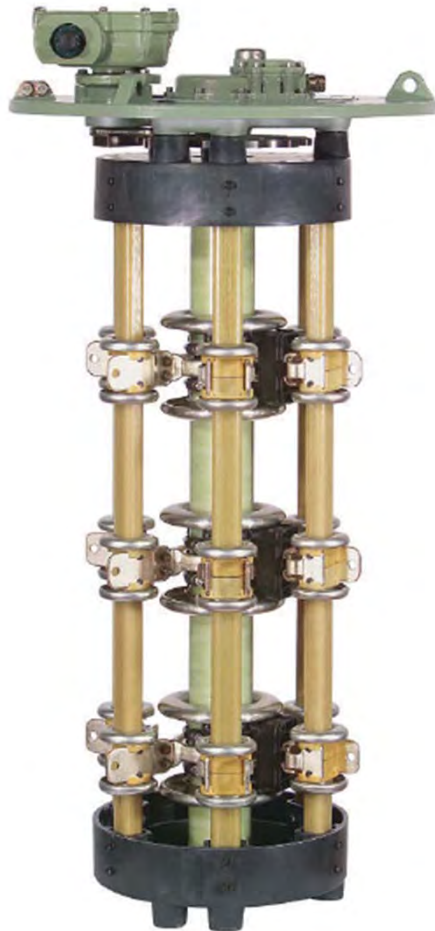
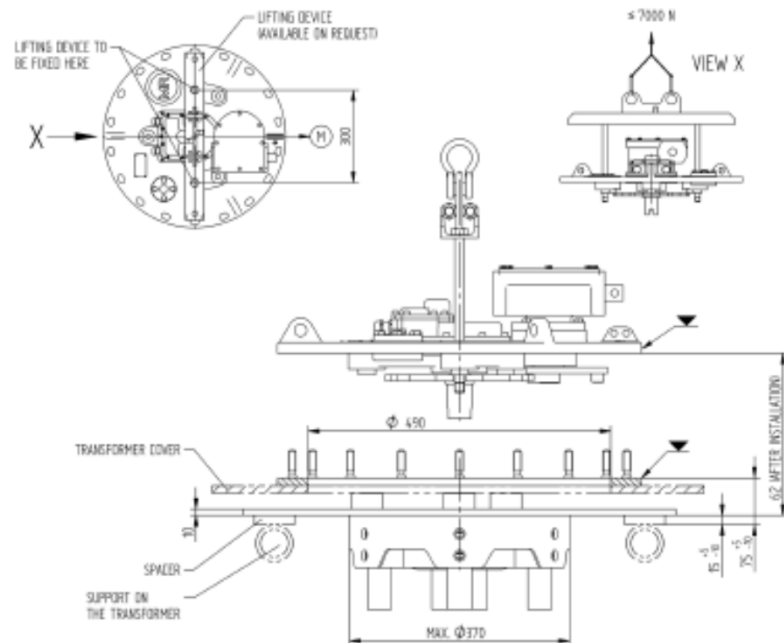
Cserélendő kapcsoló:

DU III 600-123-06 05 0Y

5 fokozat  
kézi hajtással  
bell-type

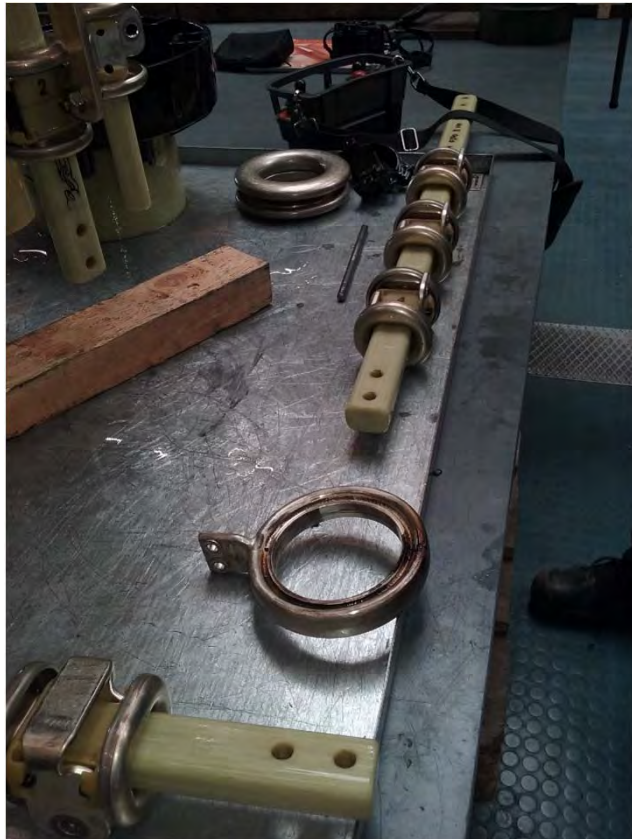
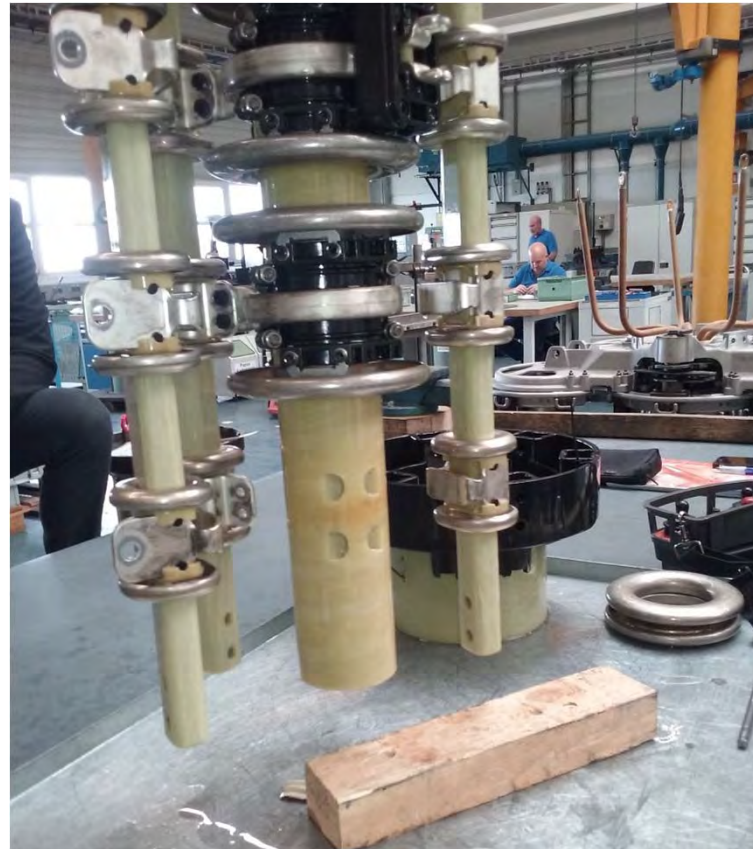
A gyártó további anyag és minőség vizsgálatokat végez
