Szigetelésdiagnosztikai konferencia  
Felsőtárkány 2017.

## Az elmúlt év történései érdekességek

ELMŰ - ÉMÁSZ TÁRSASÁGCSOPORT

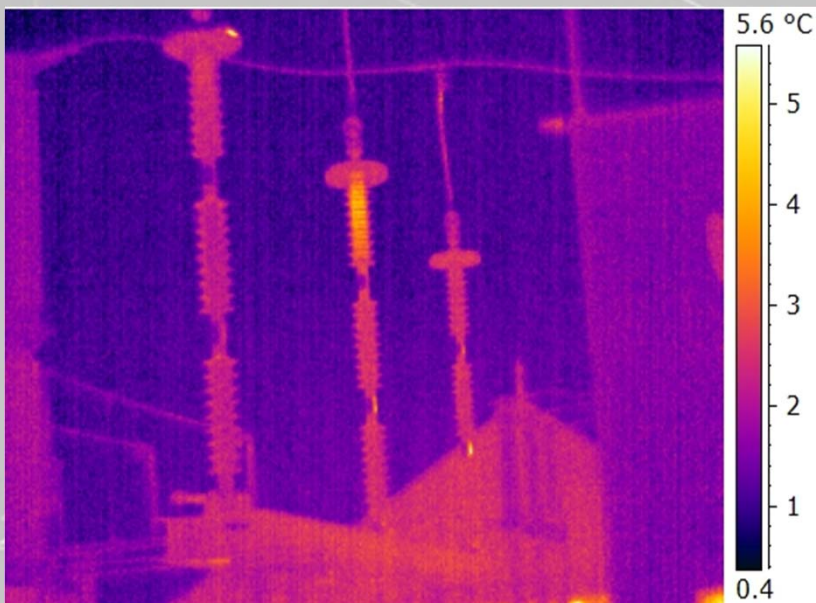
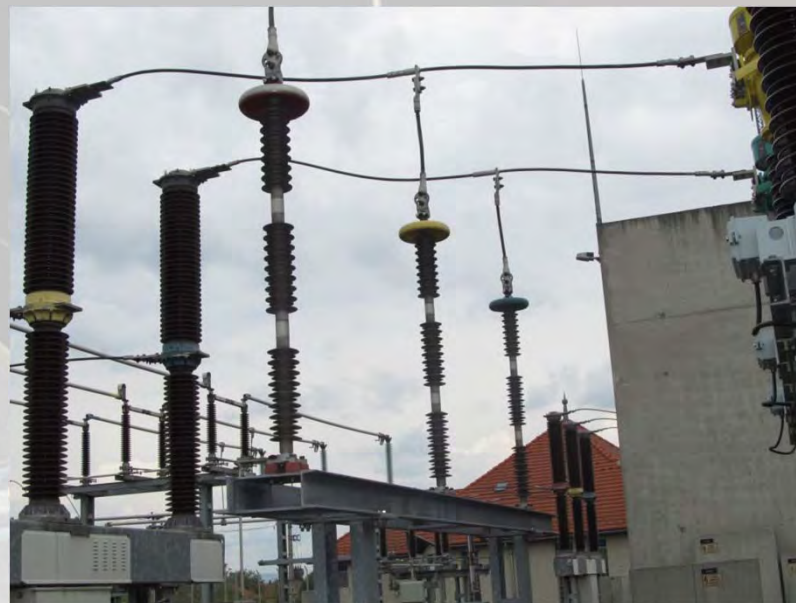
# Meghibásodott 120 kV-os ZnO túlfeszültség-levezető

| kV | alsó | középső | <b>felső</b> | |
| 5 | 0.054 | 0.051 | <b>0.109</b> | mA |
| 10 | 0.109 | 0.103 | <b>0.221</b> | mA |
| 15 | 0.164 | 0.157 | <b>0.347</b> | mA |
| 20 | 0.216 | 0.211 | <b>0.718</b> | mA |

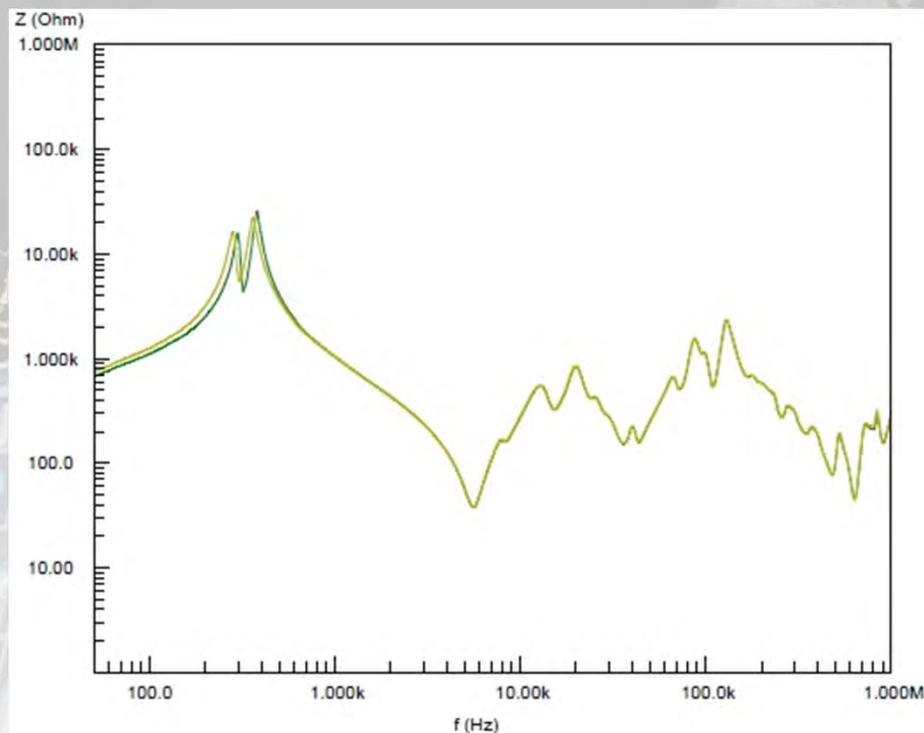
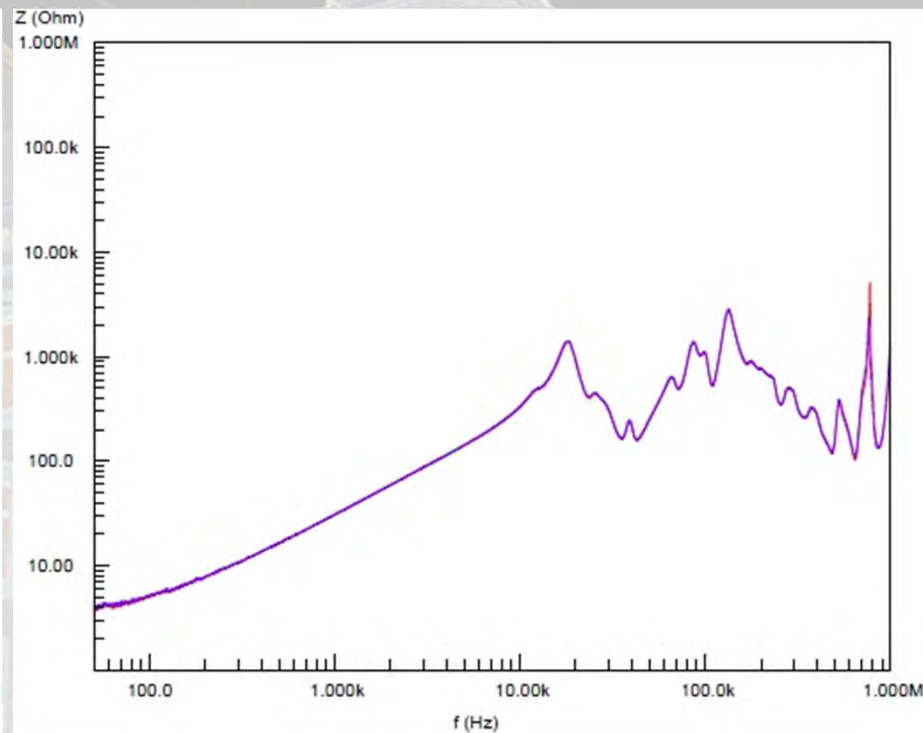
# 126/22 kV-os YNyn6 transzformátor mérése

Szekunder oldal  
Primer oldal nyitott és rövidrezárt, földelt görbéi

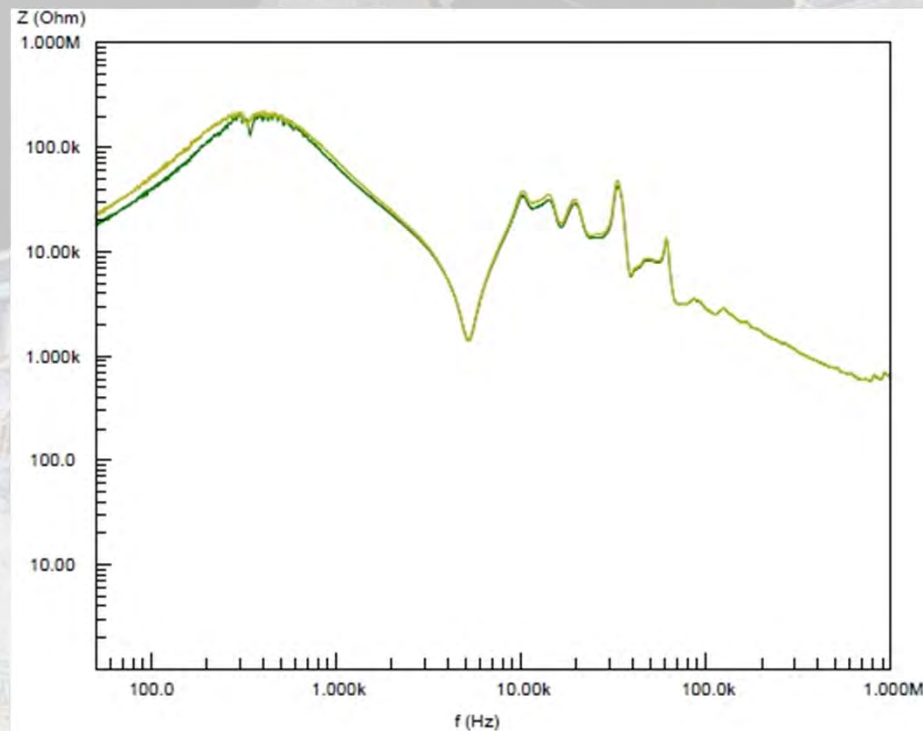
# 126/22 kV-os YNyn6 transzformátor mérése

Primer oldal  
Szekunder oldal nyitott görbéi  
1-es fokozatban

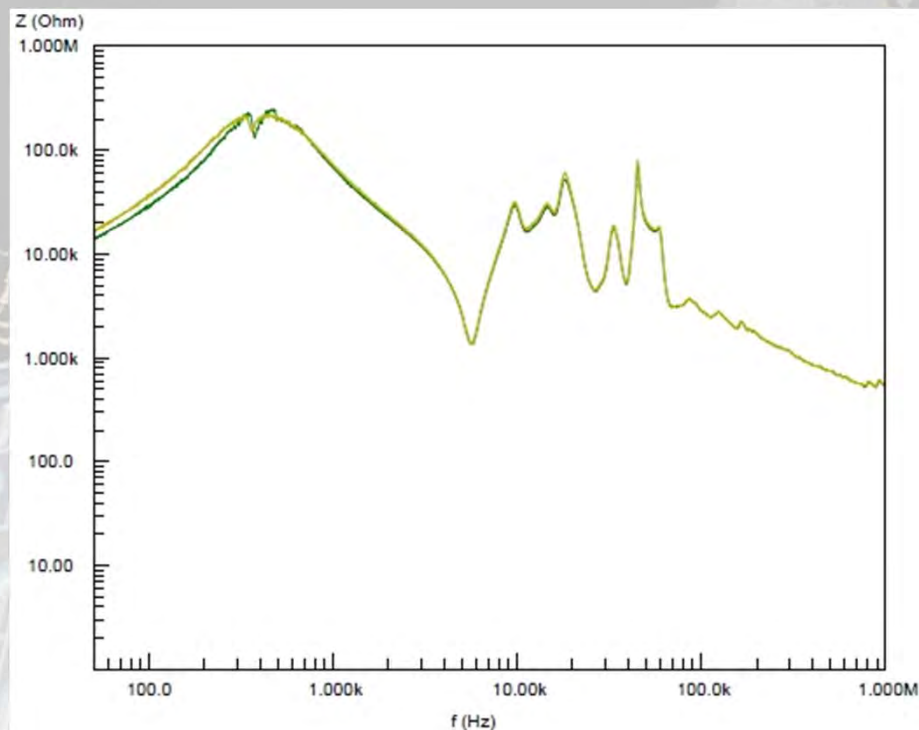
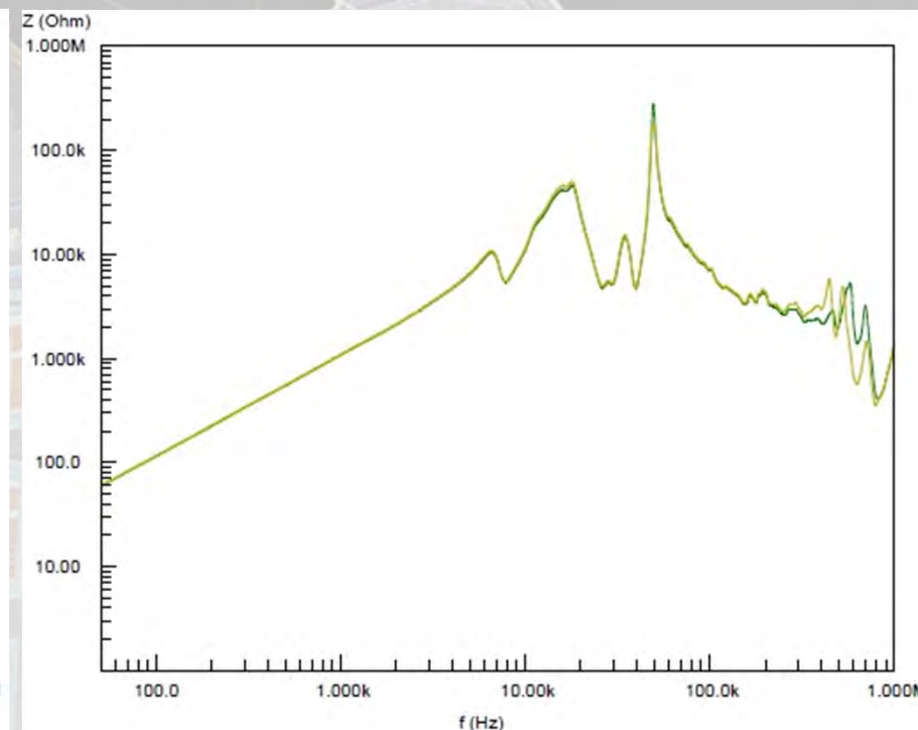
# 126/22 kV-os YNyn6 transzformátor mérése

Primer oldal  
Szekunder oldal nyitott és rövidrezárt görbéi  
14-es fokozatban

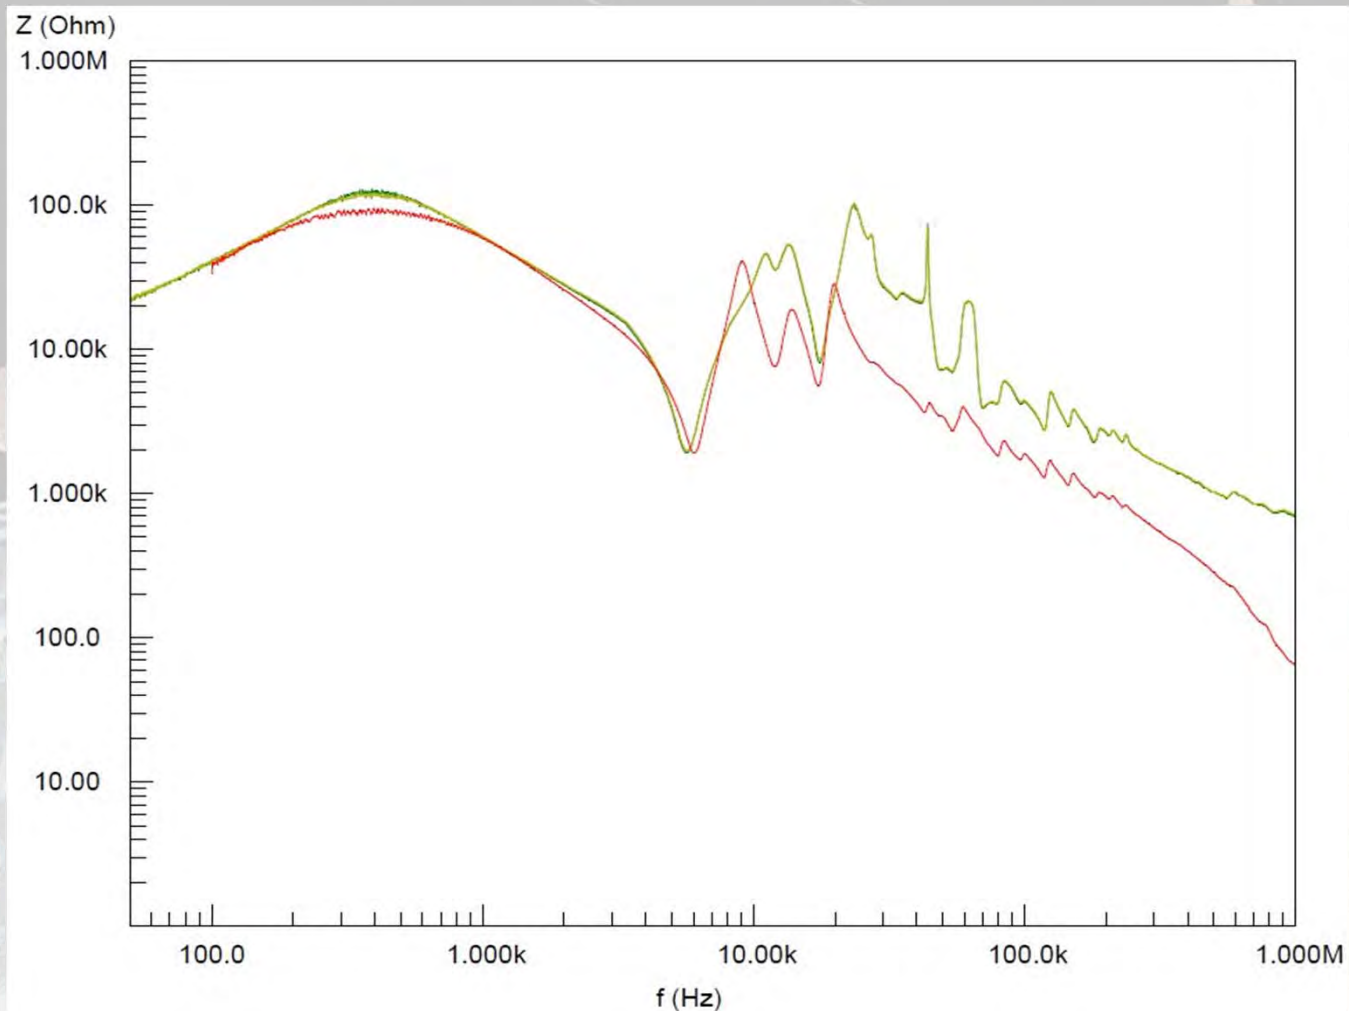
120/20 kV-os Ynyn6 transzformátor mérése  
2016  
„B” fázis, 1-es fokozat, szekunder oldal nyitott

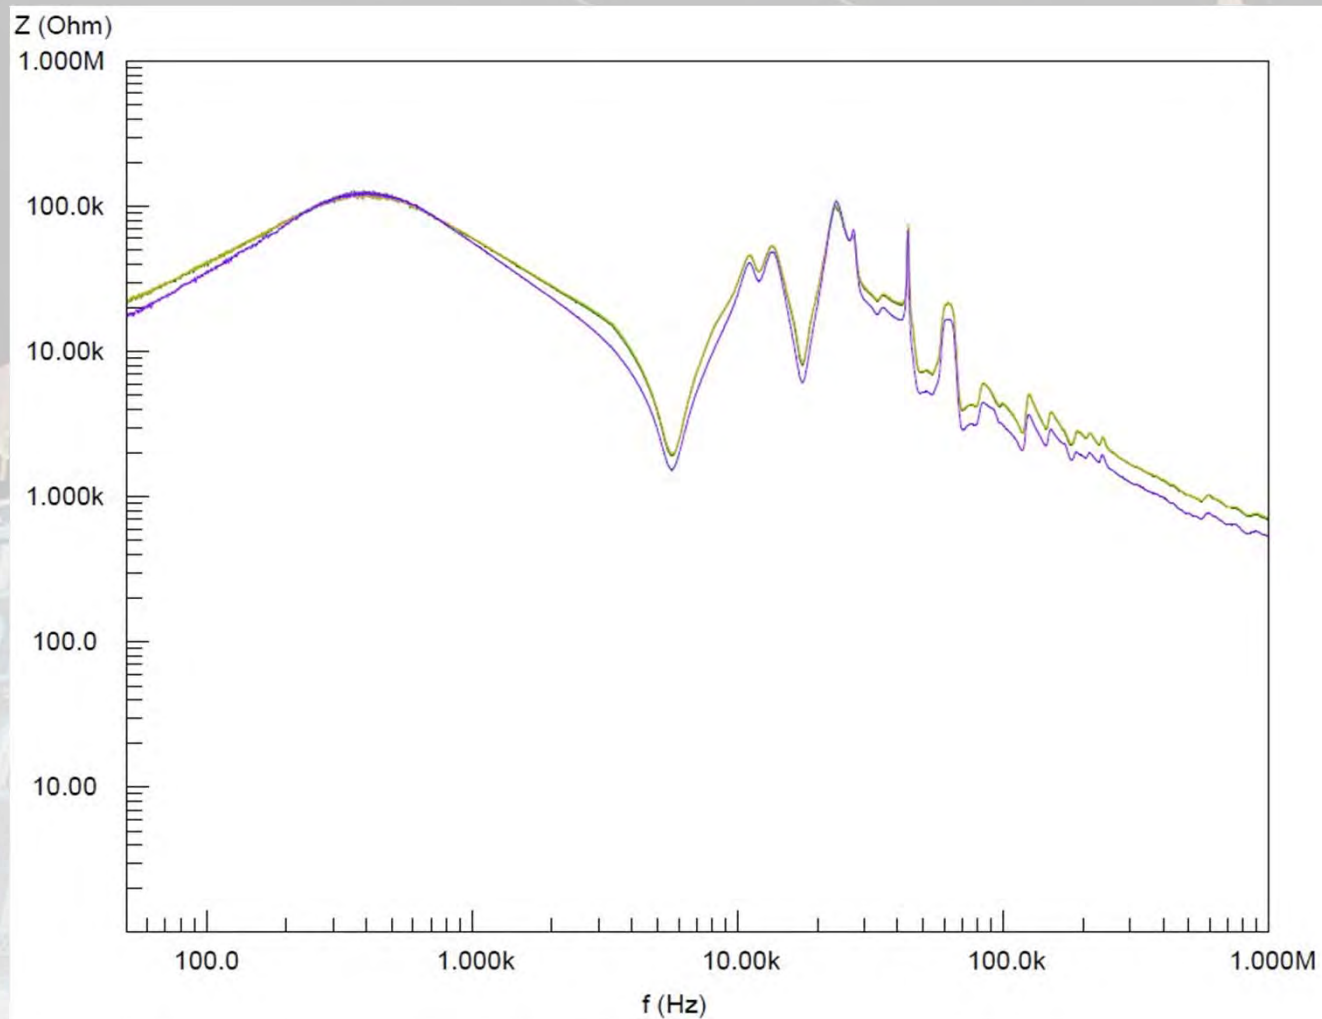
120/20 kV-os Ynyn6 transzformátor mérése  
2016  
„B” fázis, 1-es fokozat, szekunder oldal nyitott

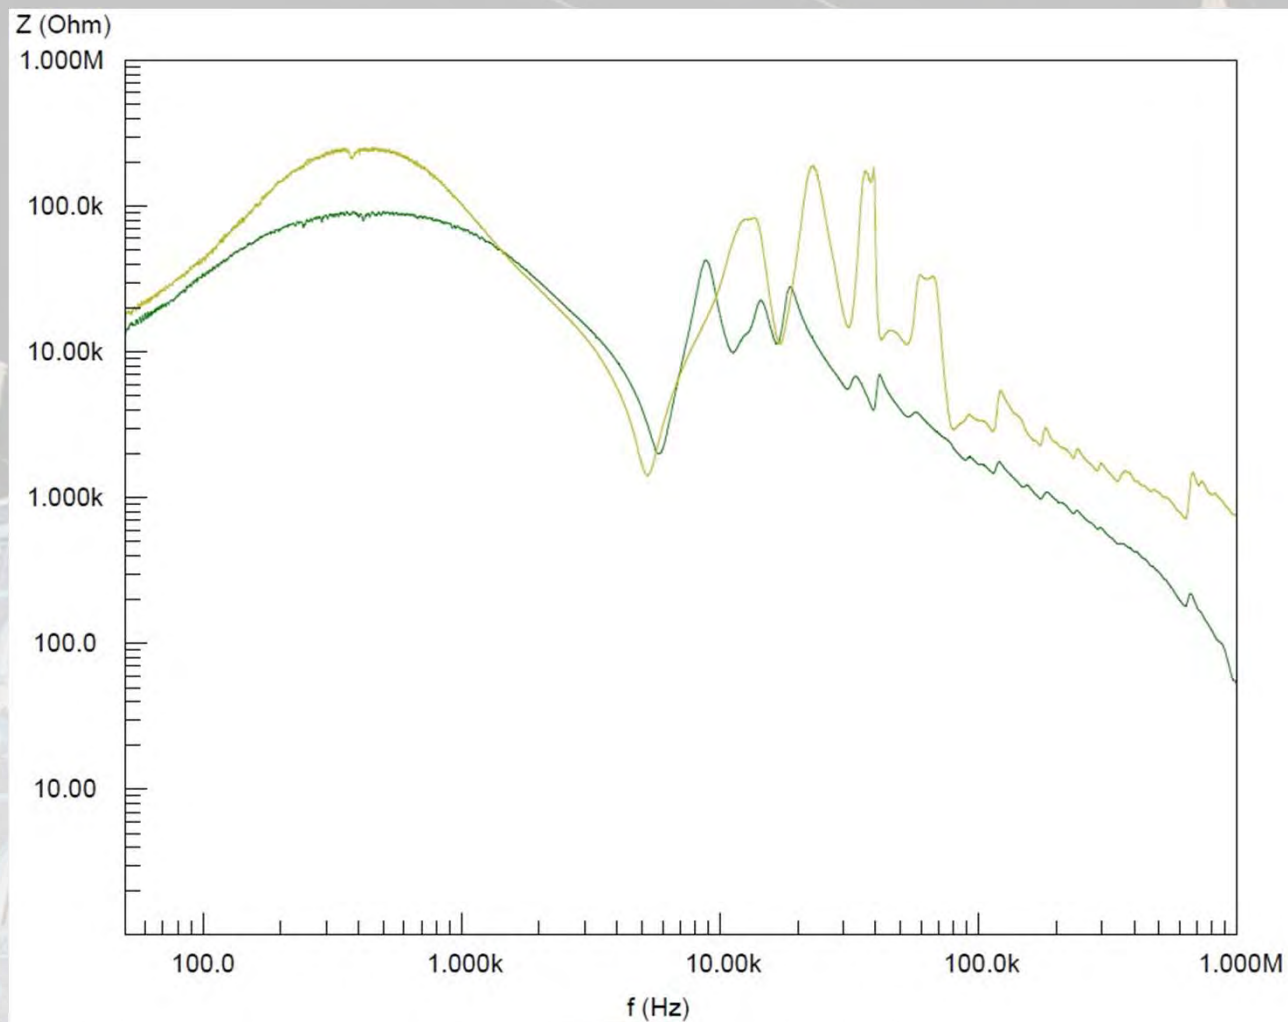
120/20 kV-os Ynyn6 transzformátor mérése  
2017  
„A” fázis, 1-es fokozat, szekunder oldal nyitott

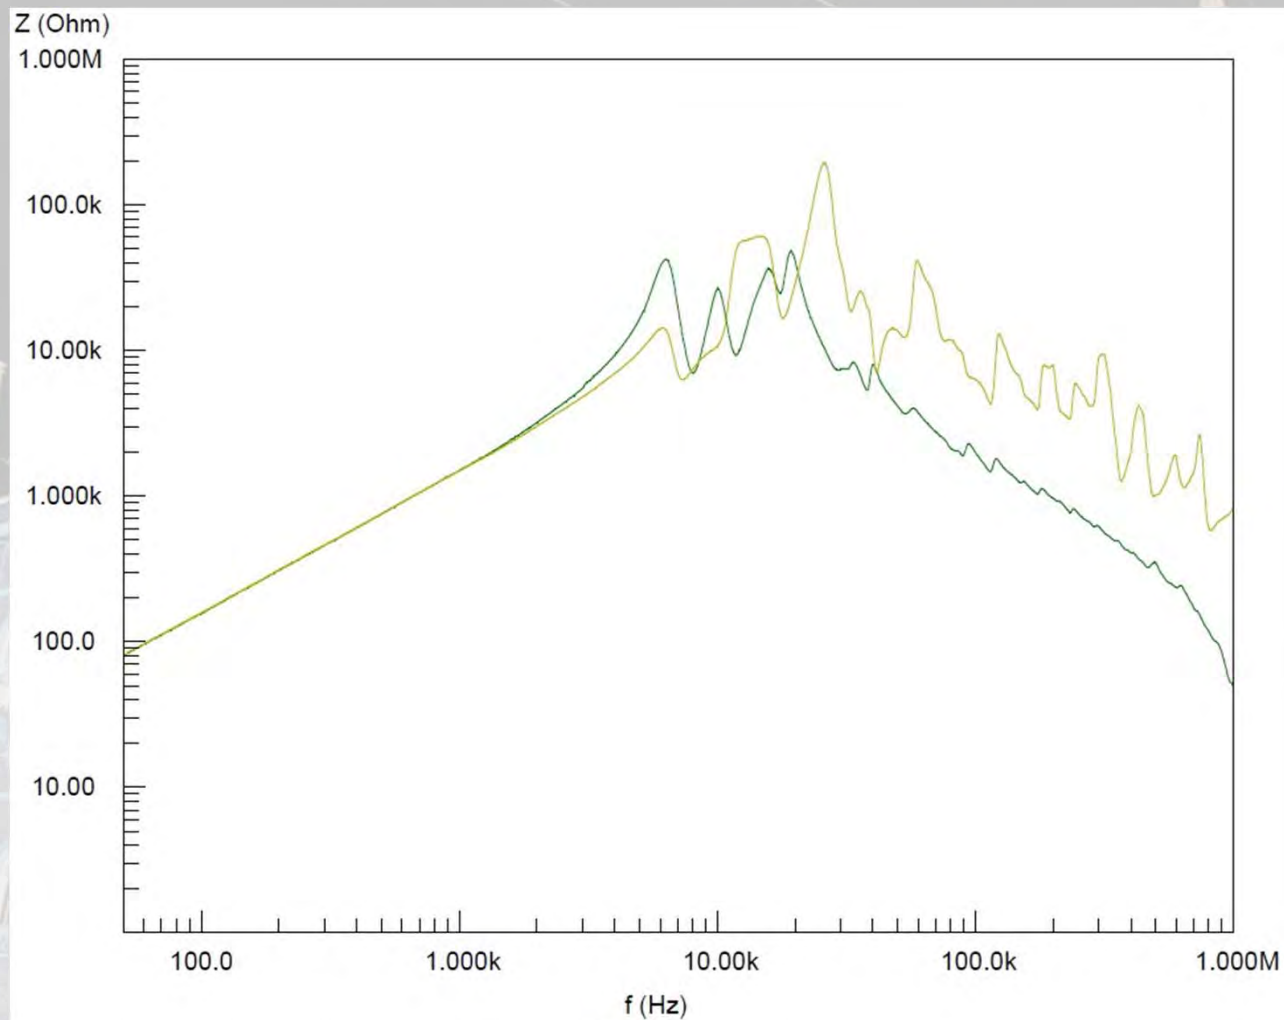
120/20 kV-os Ynyn6 transzformátor mérése  
2017  
„A” fázis, 1-es fokozat, szekunder oldal rövidrezárt

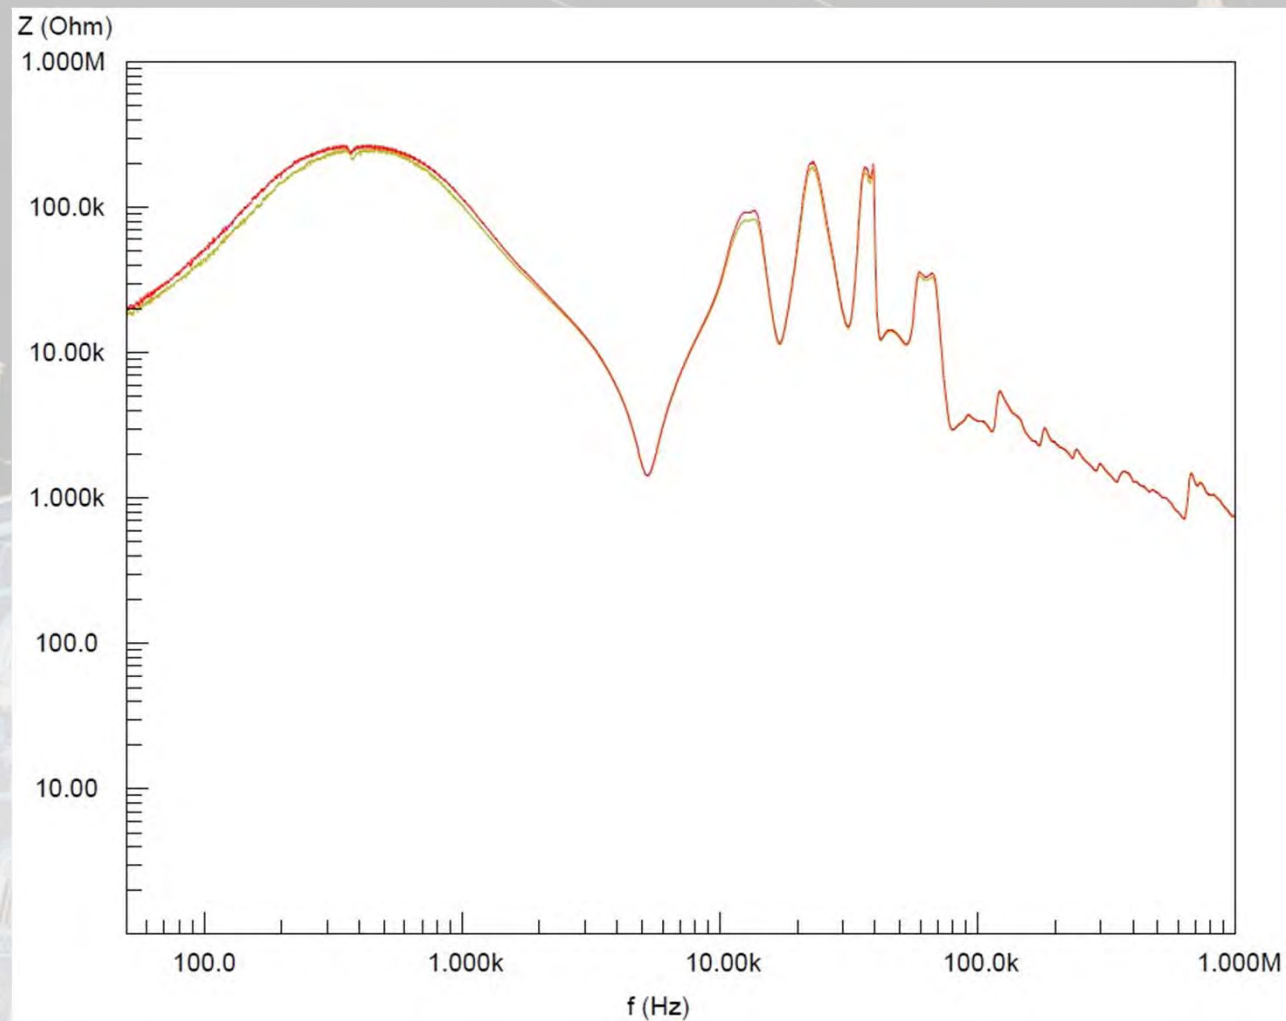
120/20 kV-os Ynyn6 transzformátor mérése  
2017  
„A” fázis, 1-es fokozat, szekunder oldal nyitott

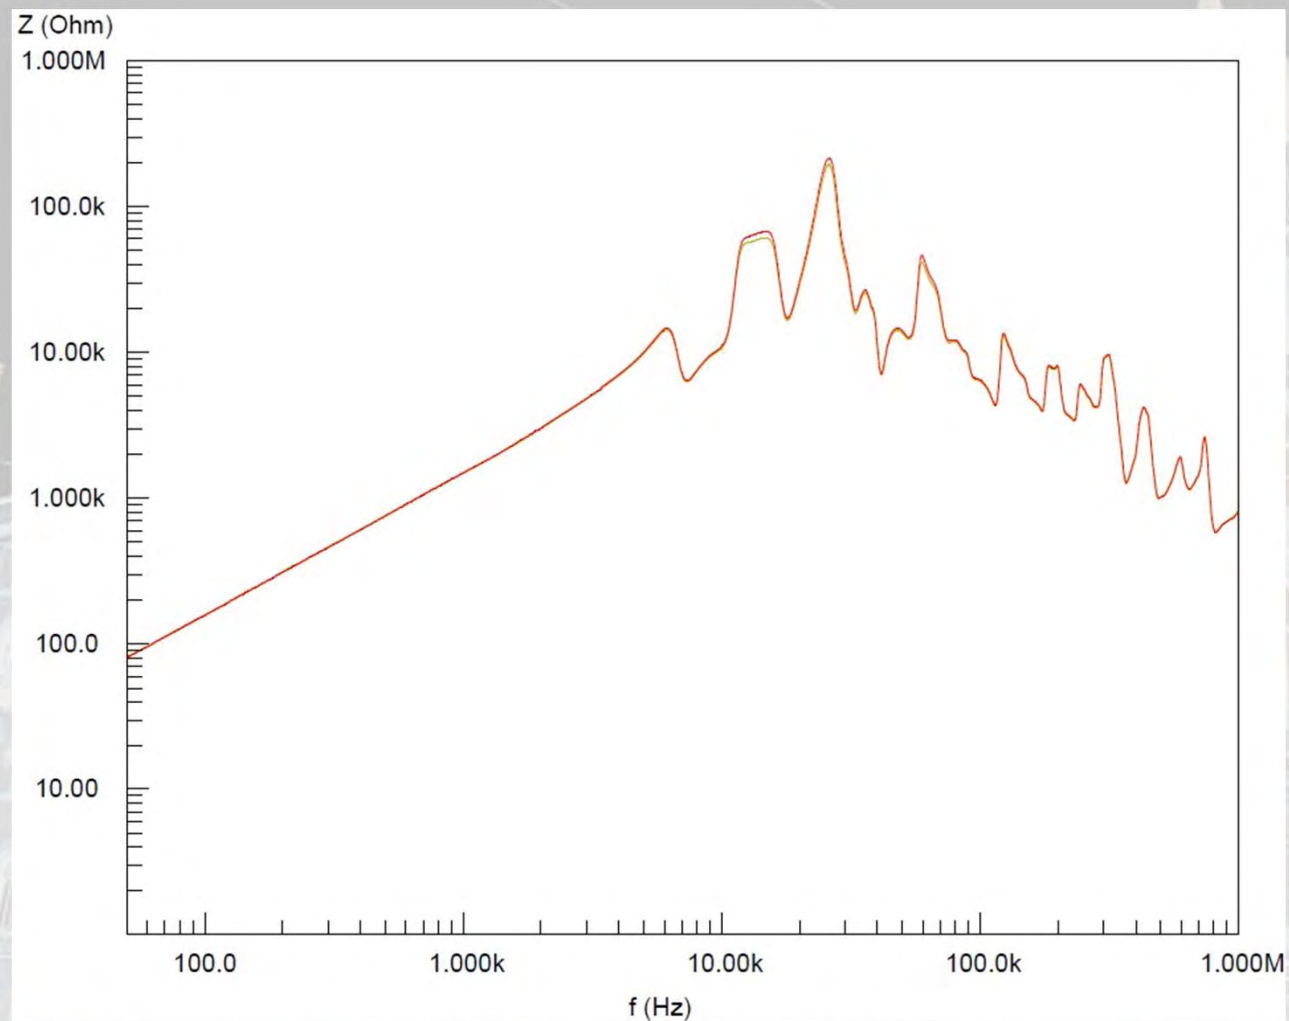
120/20 kV-os Ynyn6 transzformátor mérése  
2017  
„A” fázis, 1-es fokozat, szekunder oldal rövidrezárt

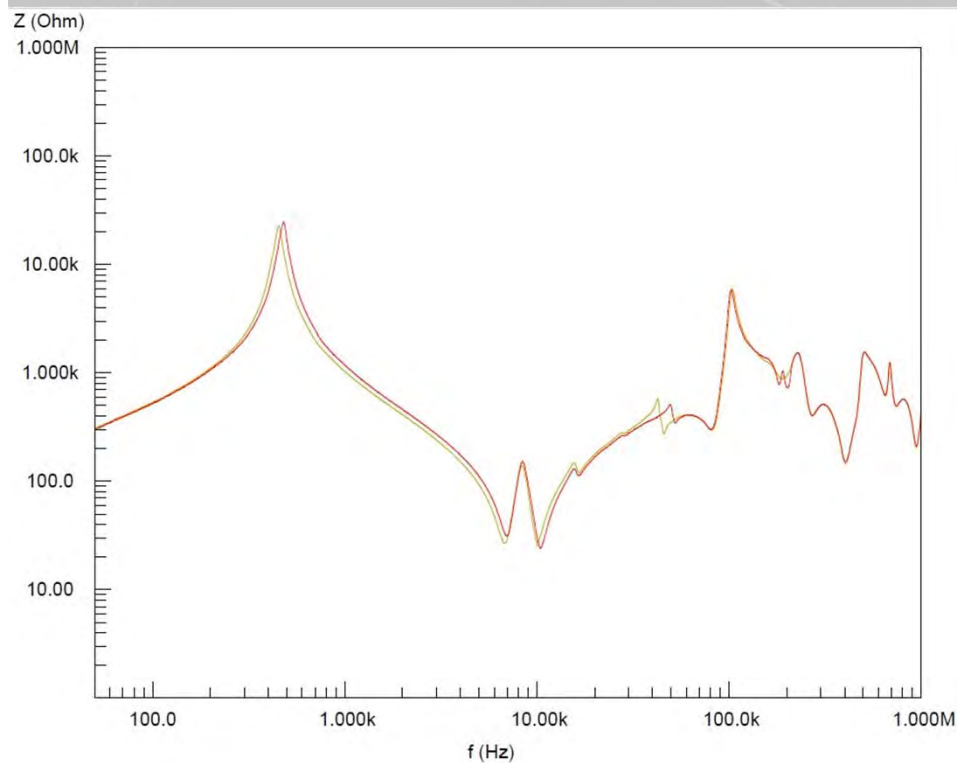
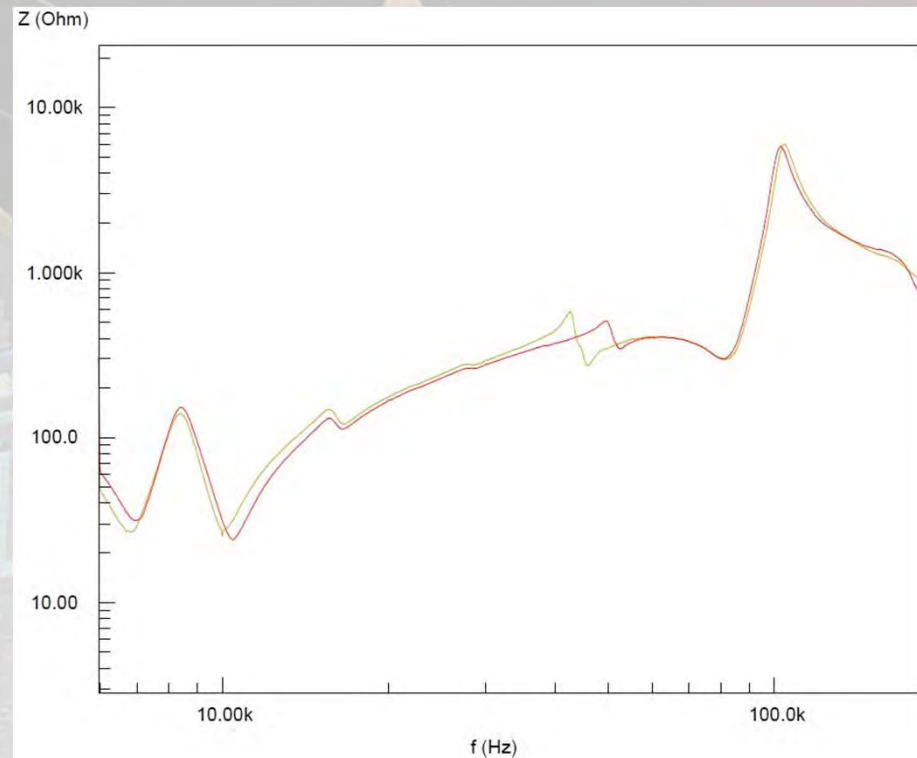
# Szekunder oldali mérés Más fokozat okozta eltérés Primer oldal 8-as fokozatban

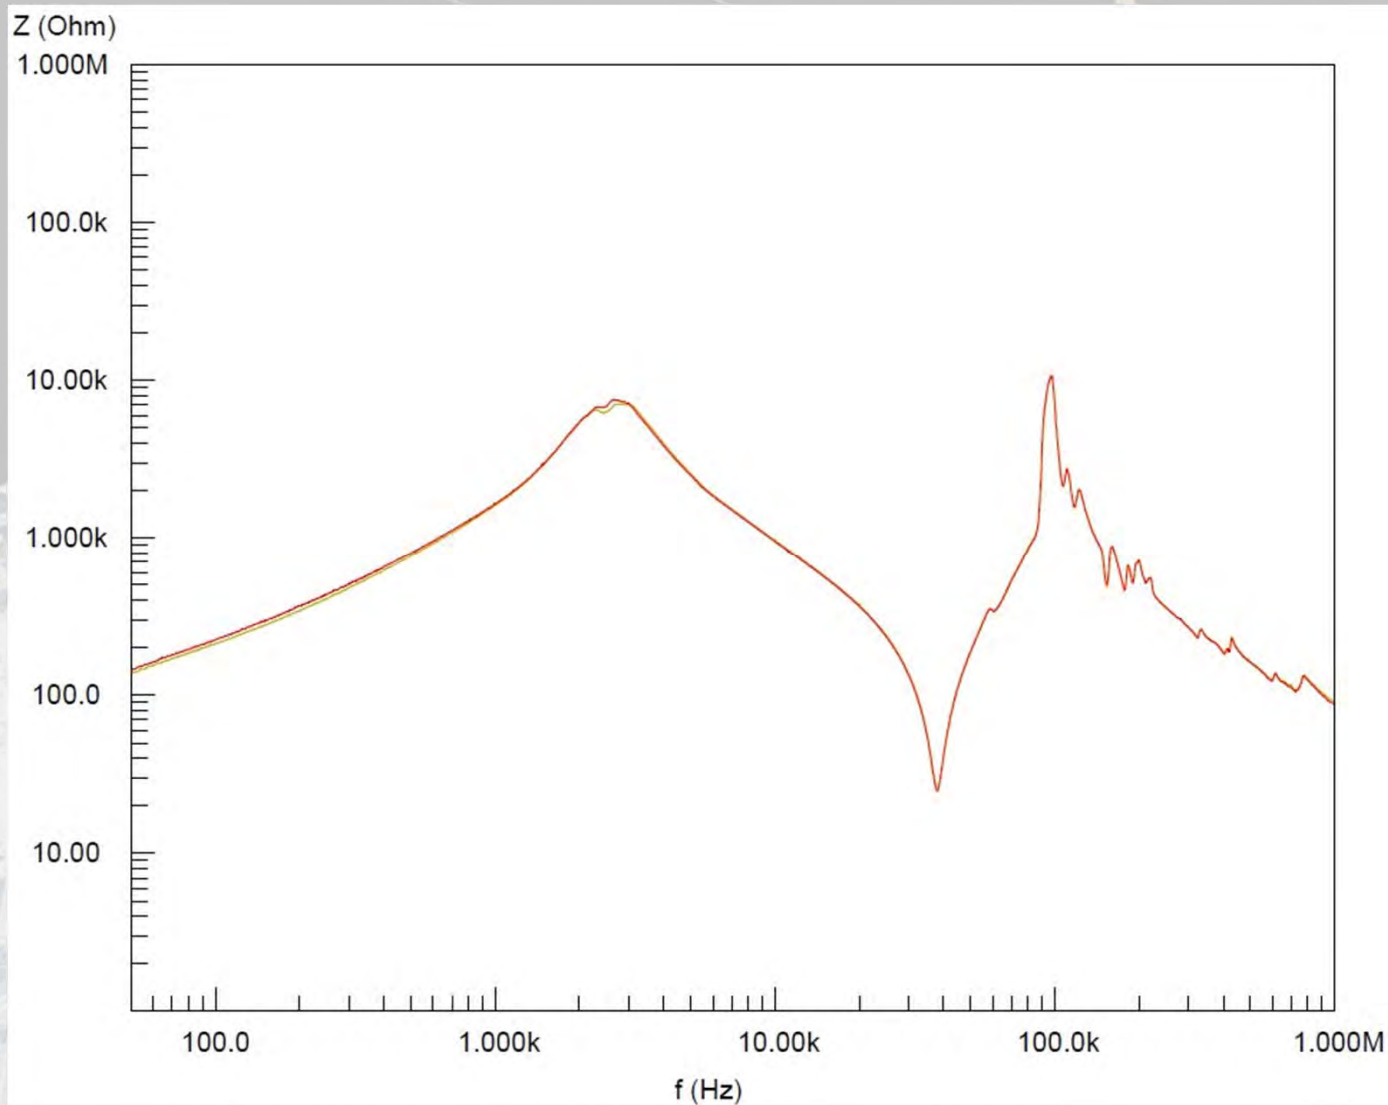
# Dyn5 transzformátor mérése szekunder oldali mérés

Mi lehet a hiba?

Nagyfeszültségű oldalon, a sodrony  
az egyik kivezetéshez  
épphogy hozzáért...

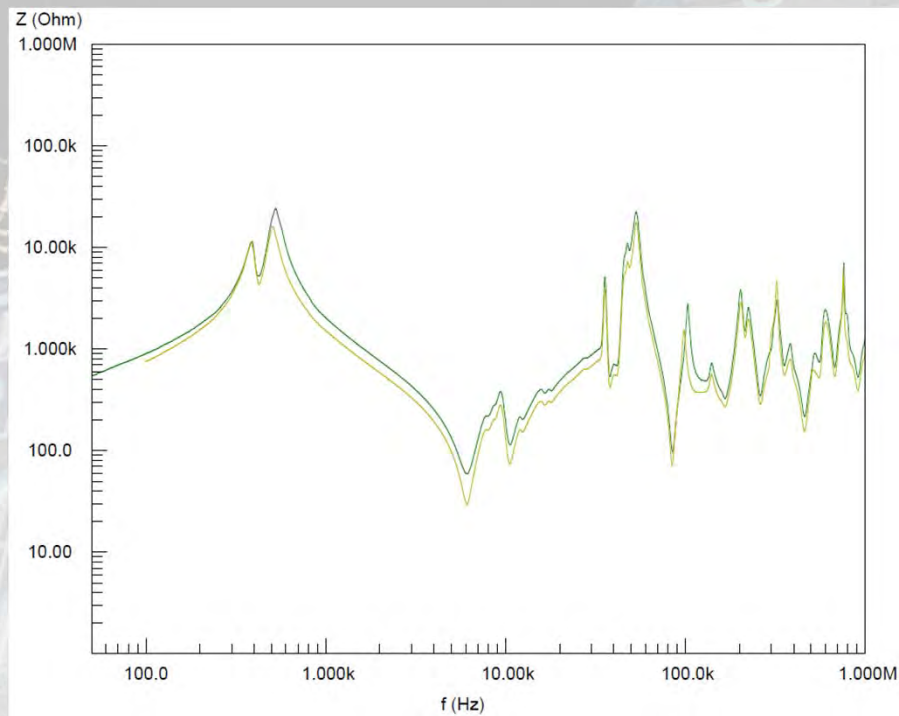
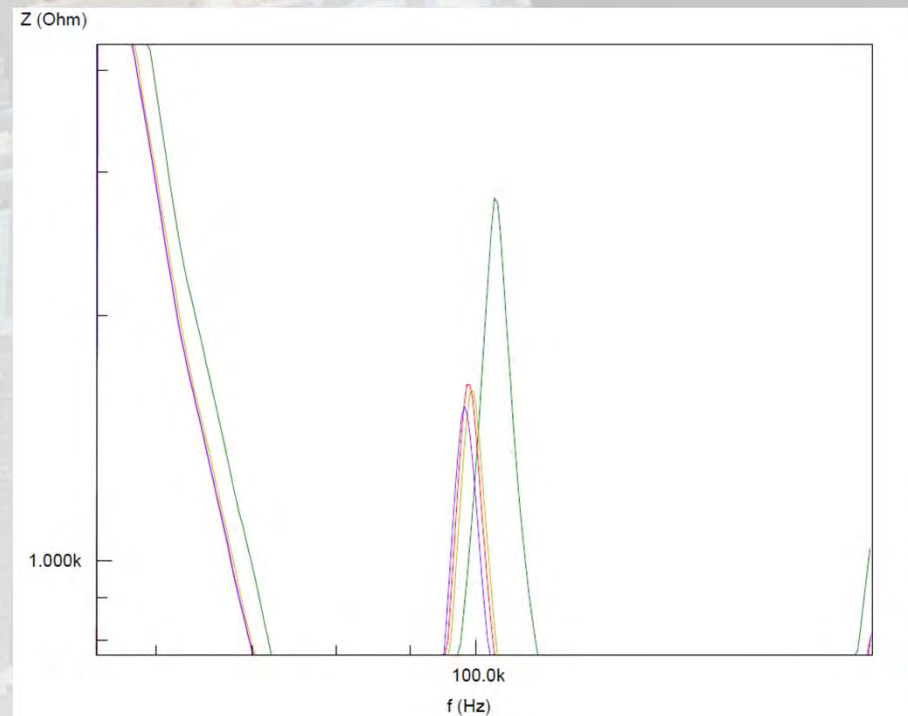
# Tekercselmozdulás miatti bekövetkezett hiba???

Tavalyi konferencián bemutatásra került transzformátor,  
mint elmozdulás gyanús  
20kV-os tekercs „C” fázis (görbe elmozdulás ott a legjelentősebb)

Utolsó diagnosztikai vizsgálat 2016 áprilisában,  
tekercselmozdulásra utaló görbék

2016 októberében a transzformátor 20 kV-os feszváltó meghibásodás,  
zárlatra táplálás (A fázisú feszváltó)

2017 augusztusában a transzformátor 20 kV-os gyűjtősin  
zárlat miatt kikapcsol, a buchholz relében gázt találnak,  
személyzet levegőnek gondolja kiereszti, visszakapcsolják

2017 október 16. Egytrafós üzemet alakítanak ki, terhelés 23MW,  
a buchholz 3 másodperc múlva kikapcsolja

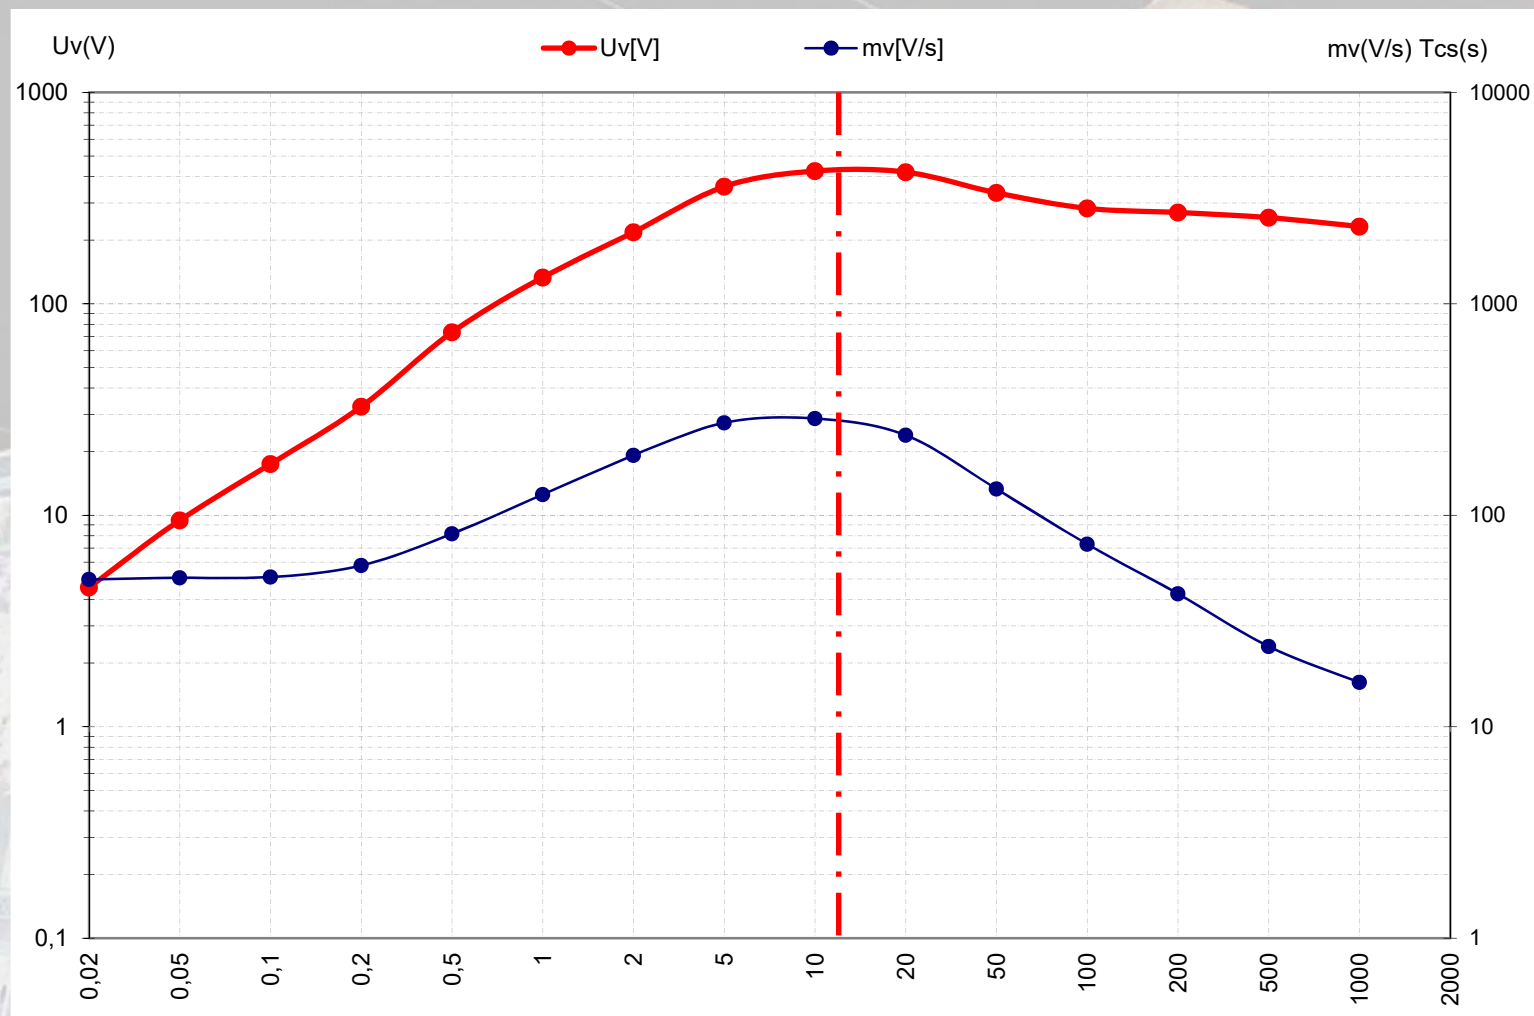
## Olajregenerálás előtt

39 °C -  $\tau_c$  13 s -  $\approx 2\%$

Primer – Föld (20 °C-ra):  $R_{60} = 2.68 \text{ G}\Omega$

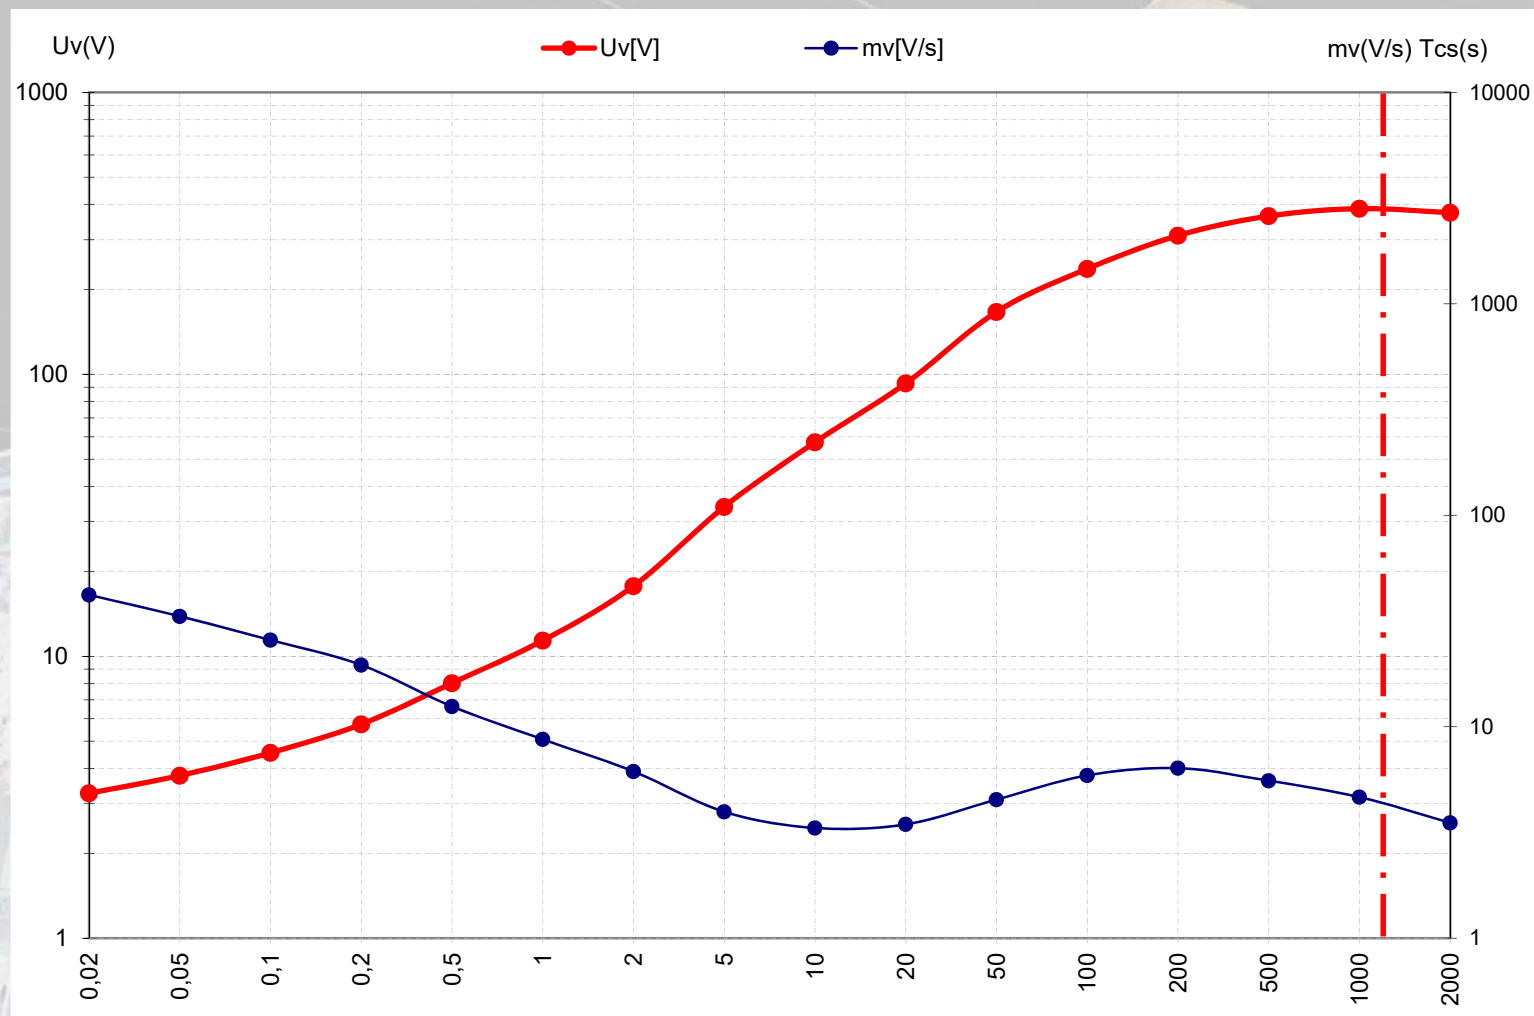
# Regenerálás után 2,5 hónappal

28 °C -  $\tau_c$  1100 s -  $\approx 0.7\%$

Primer – Föld (20 °C-ra):  $R_{60} = 11.2 \text{ G}\Omega$

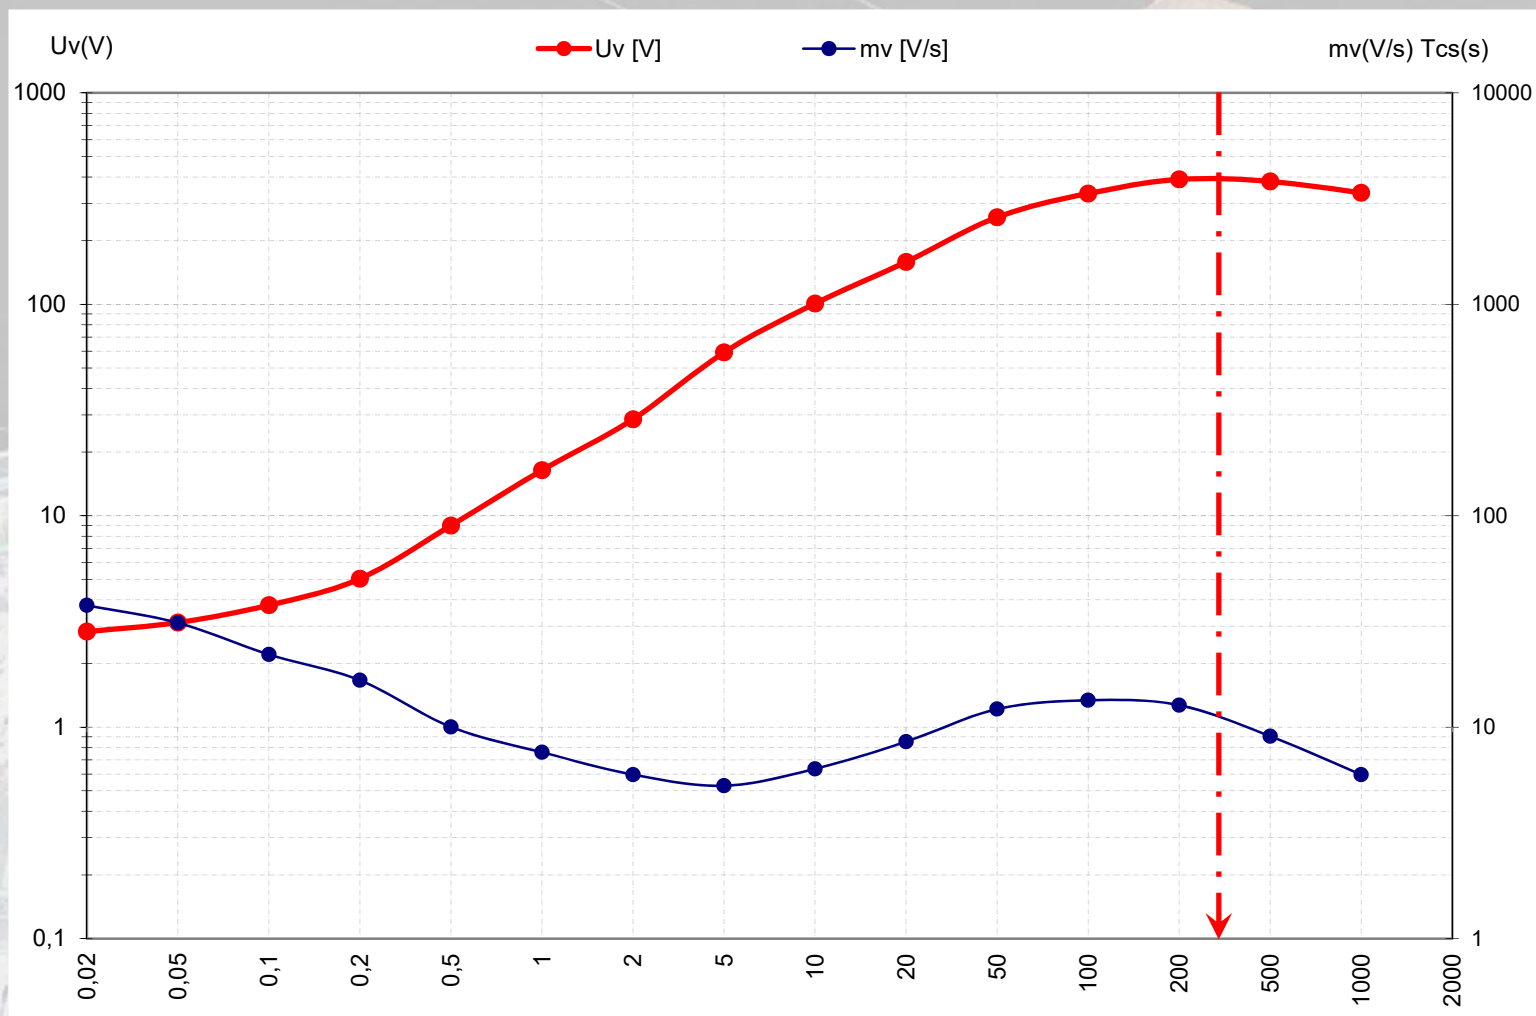
# Regenerálás után 1 évvel

33 °C -  $\tau_c$  300 s -  $\approx 1.0 \%$   
Primer – Föld (20 °C-ra):  $R_{60} = 9,52 \text{ G}\Omega$
