Szigetelésdiagnosztikai konferencia  
Felsőtárkány 2017.

## Az elmúlt év történései érdekességek

ELMŰ - ÉMÁSZ TÁRSASÁGCSOPORT

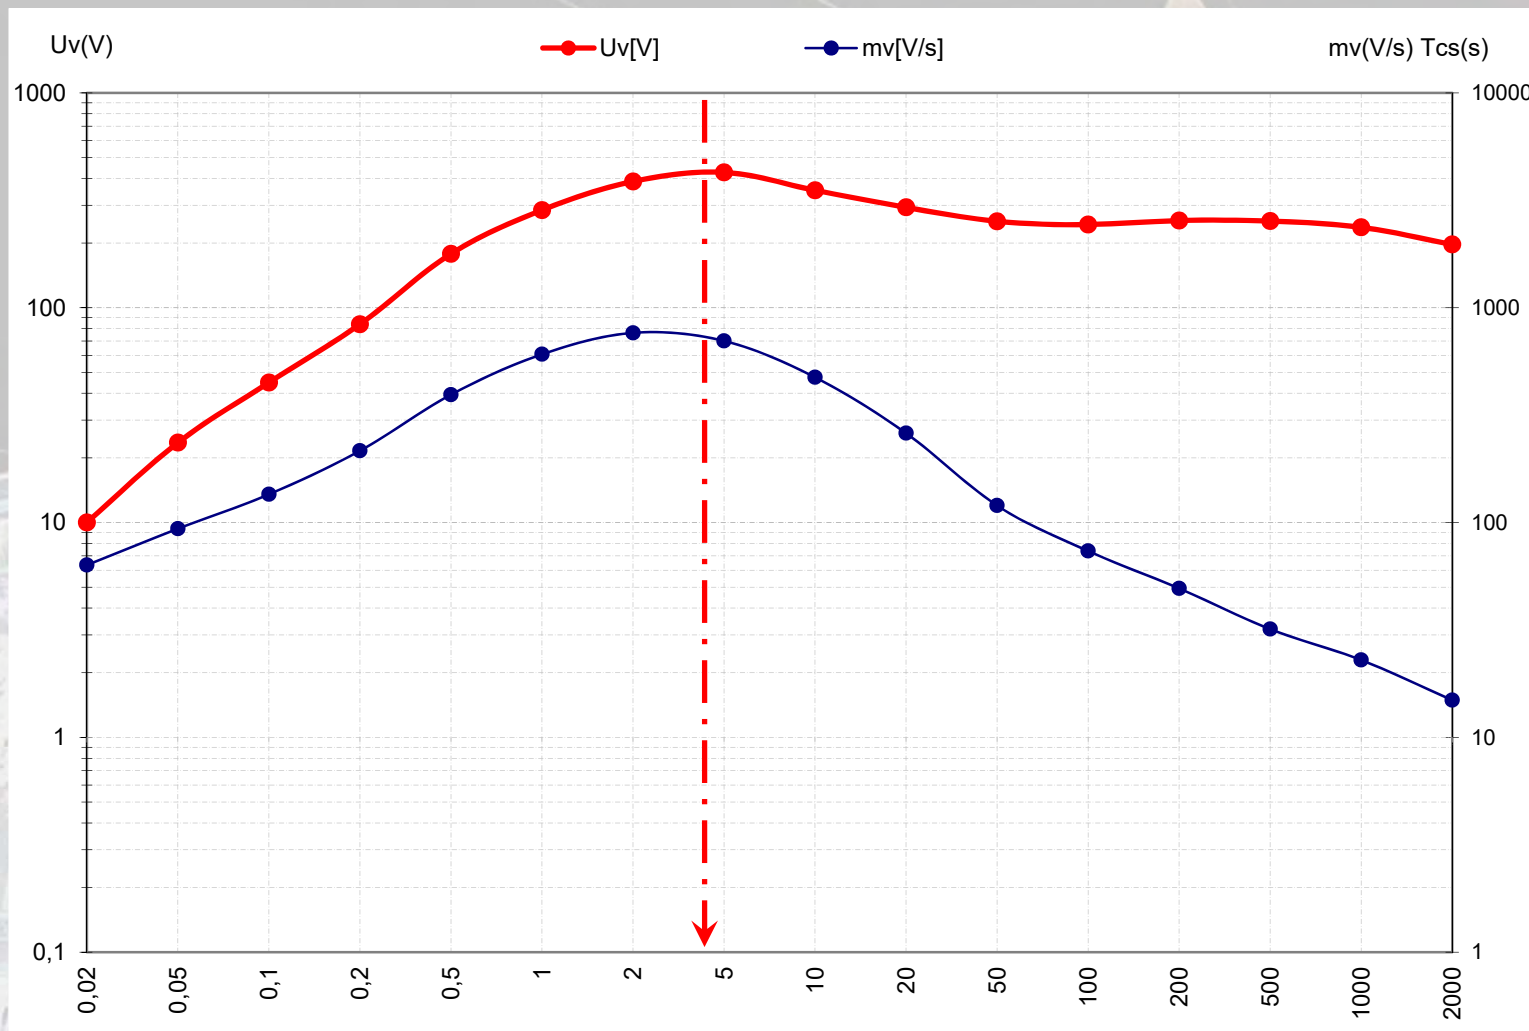
## Olajregenerálás előtt

31 °C -  $\tau_c$  3,4 s -  $\approx 3,2 \%$

Primer – Föld (20 °C-ra):  $R_{60} = 0,862 \text{ G}\Omega$

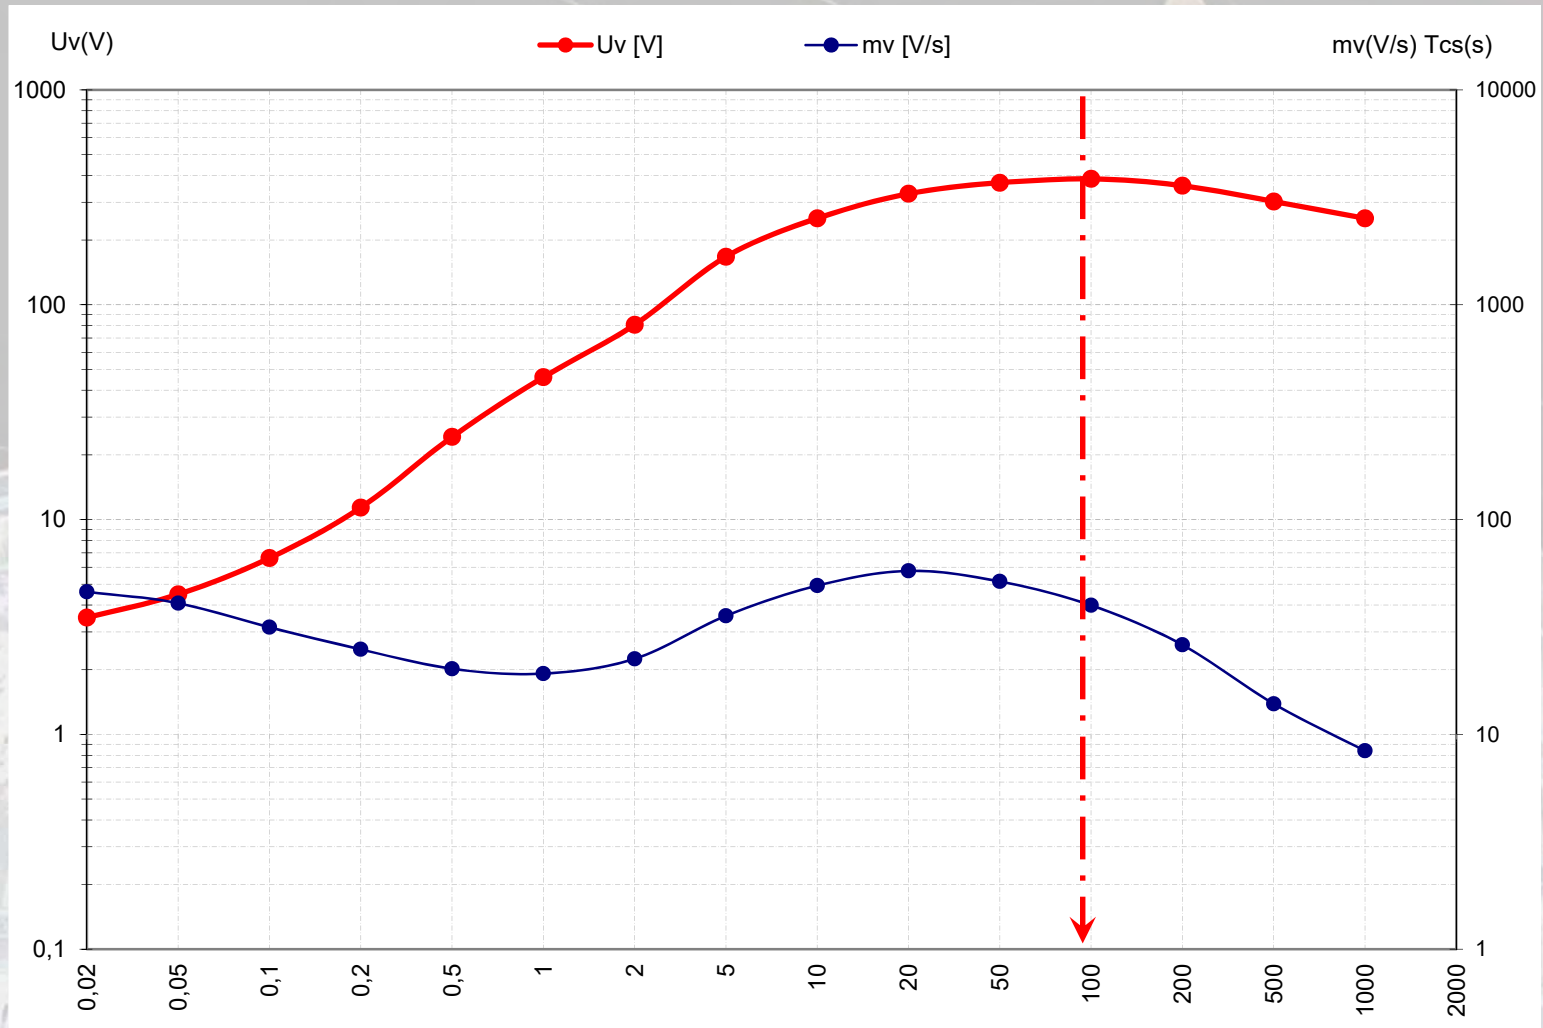
# Regenerálás után 4 hónappal

34 °C -  $\tau_c$  90 s -  $\approx 1.5 \%$

Primer – Föld (20 °C-ra):  $R_{60} = 5,05 \text{ G}\Omega$

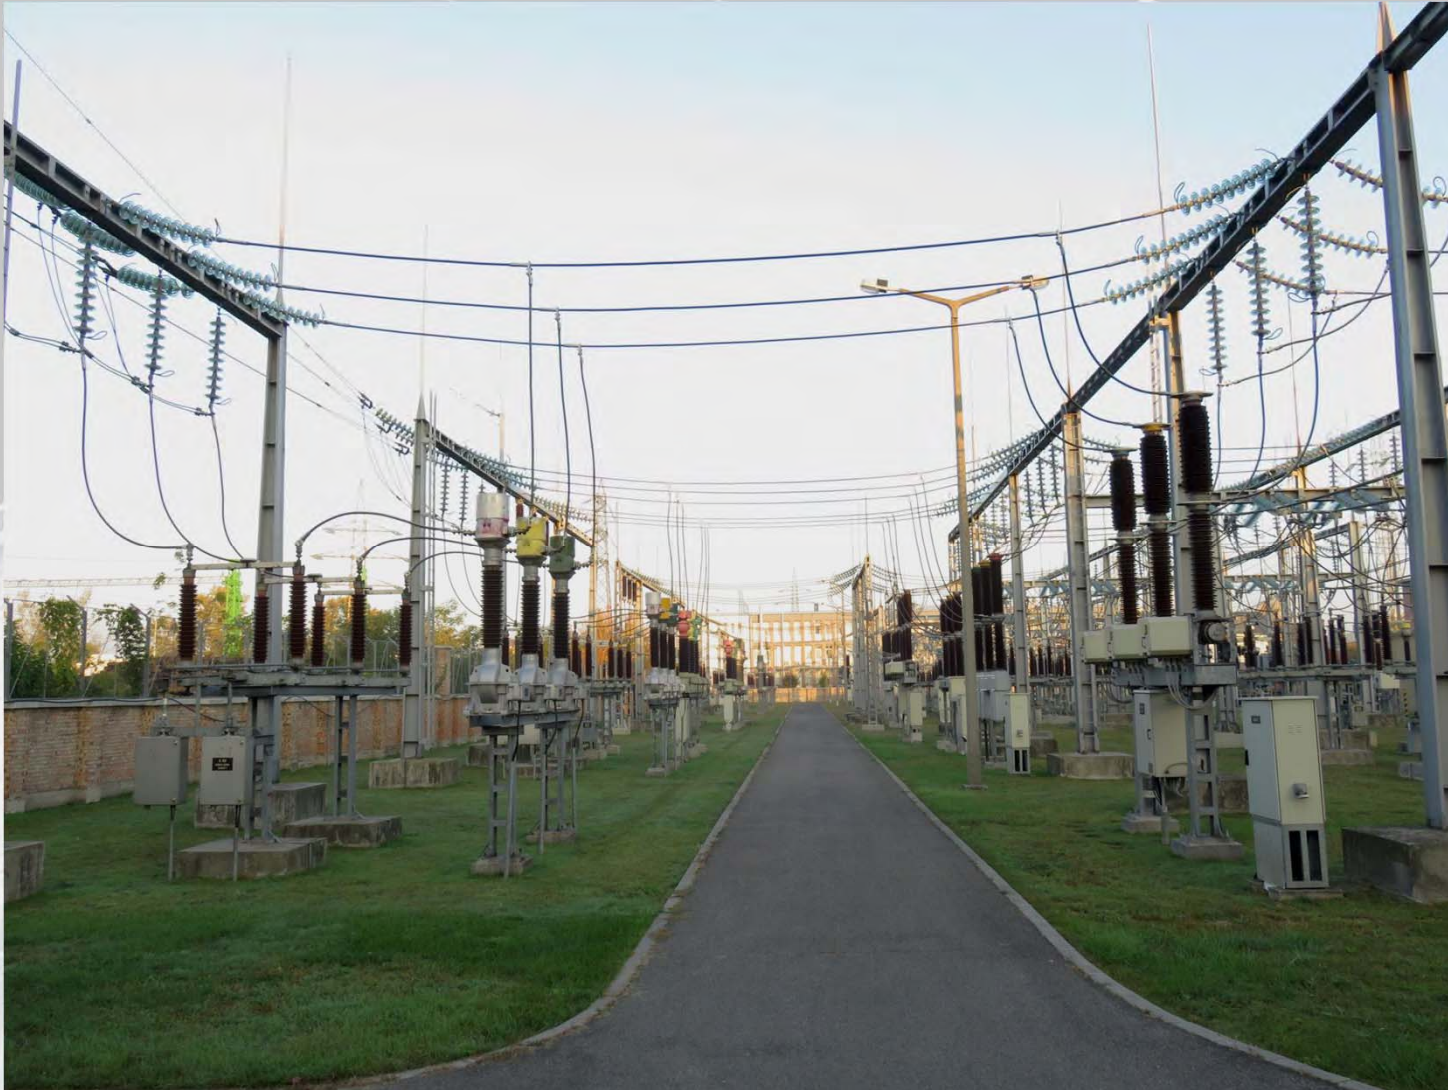
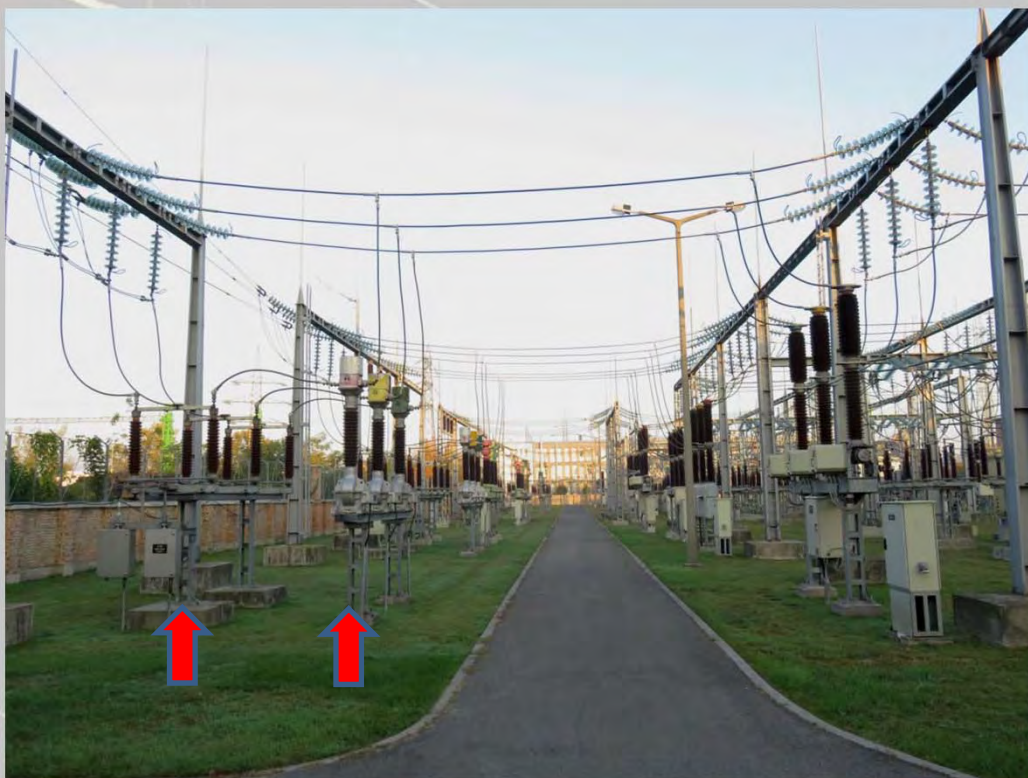
# Földelés probléma

Általános kivitelezés:  
Szétterjedési ellenállás mérő  
transzformátor  
föld pontja a vonali  
szakaszoló lába

Véletlen miatt a föld pont  
a mérőváltók lábához lett  
telepítve

Áram beállítás:  
Furcsa mód csak 70A, az előző  
mérések nagyobb áramához  
képest

Külső potenciálhoz képest a feszültség emelkedés **300V** (!) volt!!!

A szakaszolóhoz telepítve az áram egyből 160A lett, potenciál emelkedés 8V.

Földelőháló és a mérőváltó portál között 3MOhm ellenállás - **SZAKADÁS!**

Visszakapcsolni minél hamarabb???

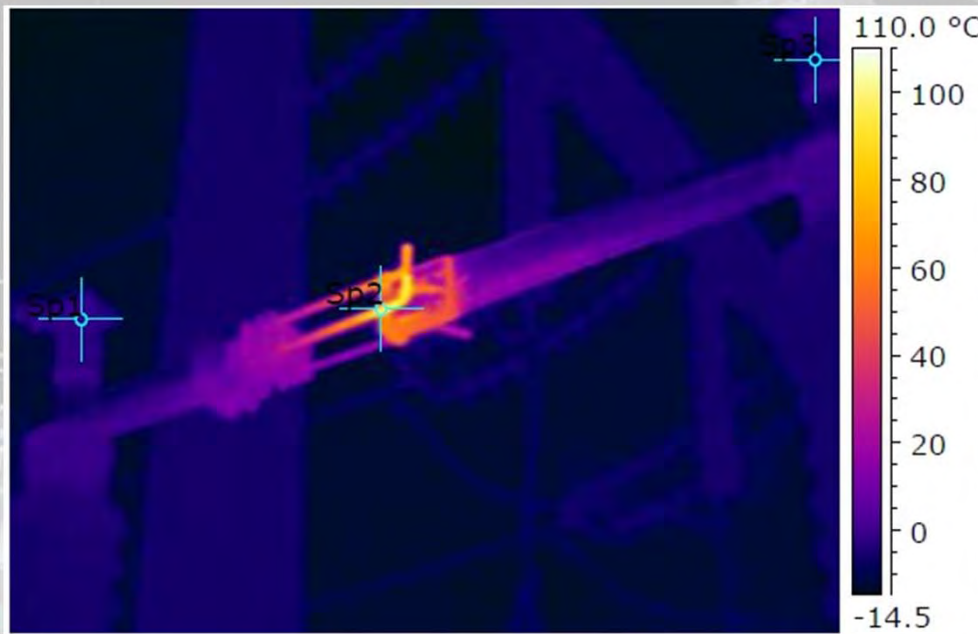
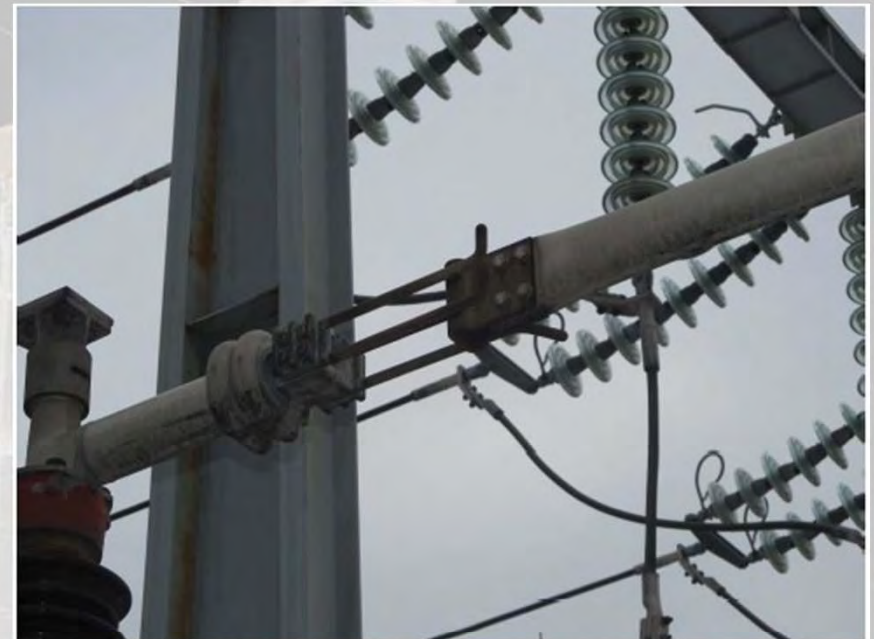
## Erőmű leágazás 120 kV-os gyűjtősín szakaszoló

Sok éven át egy üzemállapot, így termovíziózva  
Mérés időpontjában eltérő üzemállapot, jelentős melegedés a másik szakaszolón
