# Diagnosztikai érdekességek a MAVIR-nál

Uri Erika, **Handl Péter**, Jánosi Ferenc,  
Pilissy György, Pócsi Zoltán, Szabó Attila

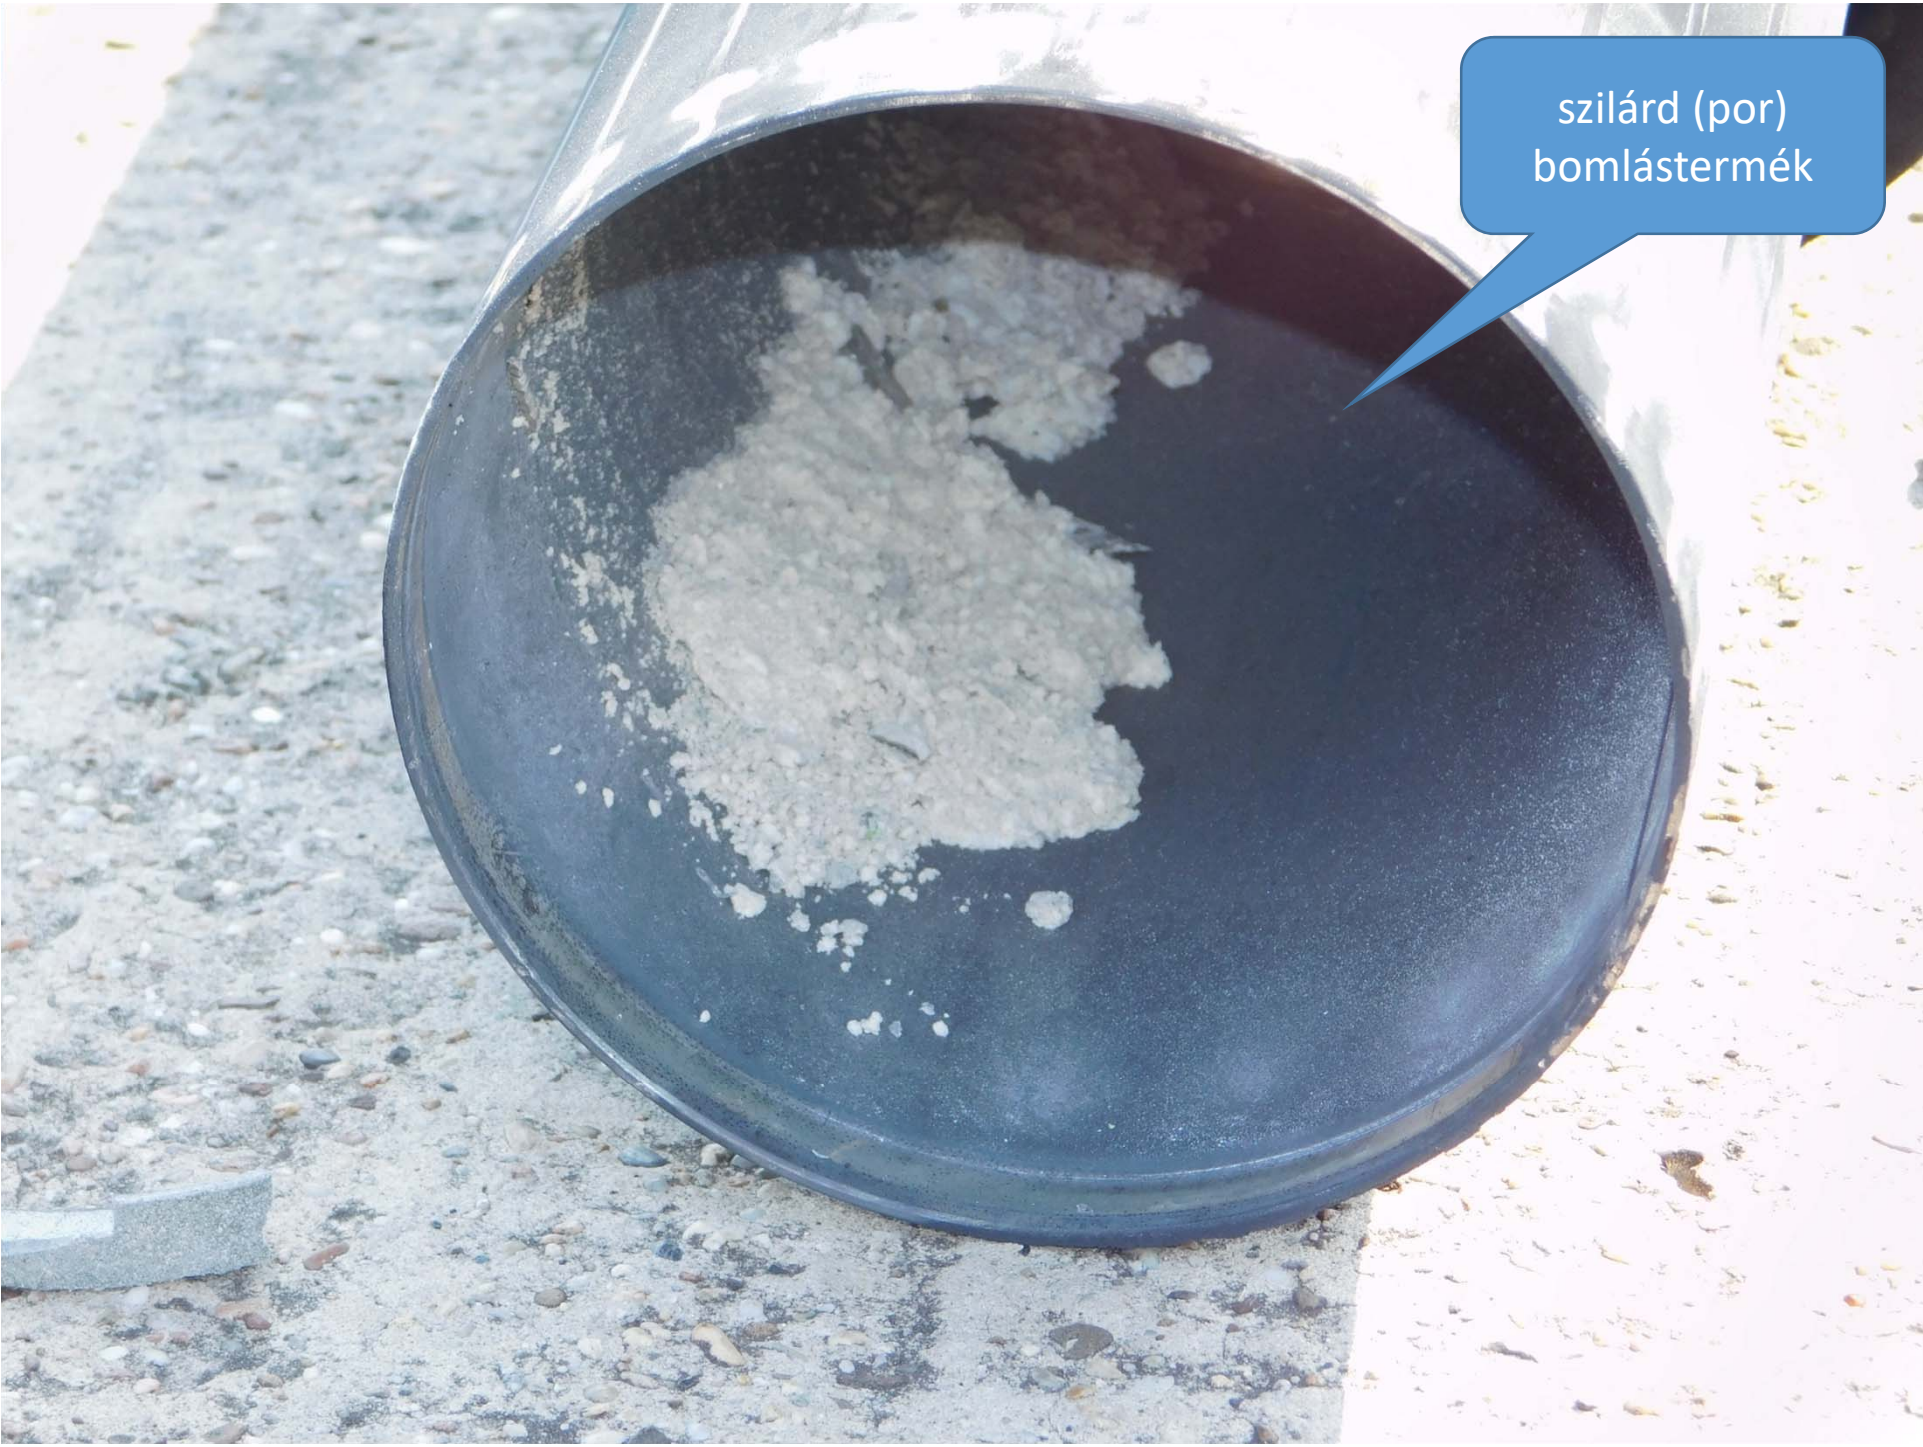
szilárd (por)  
bomlástermék

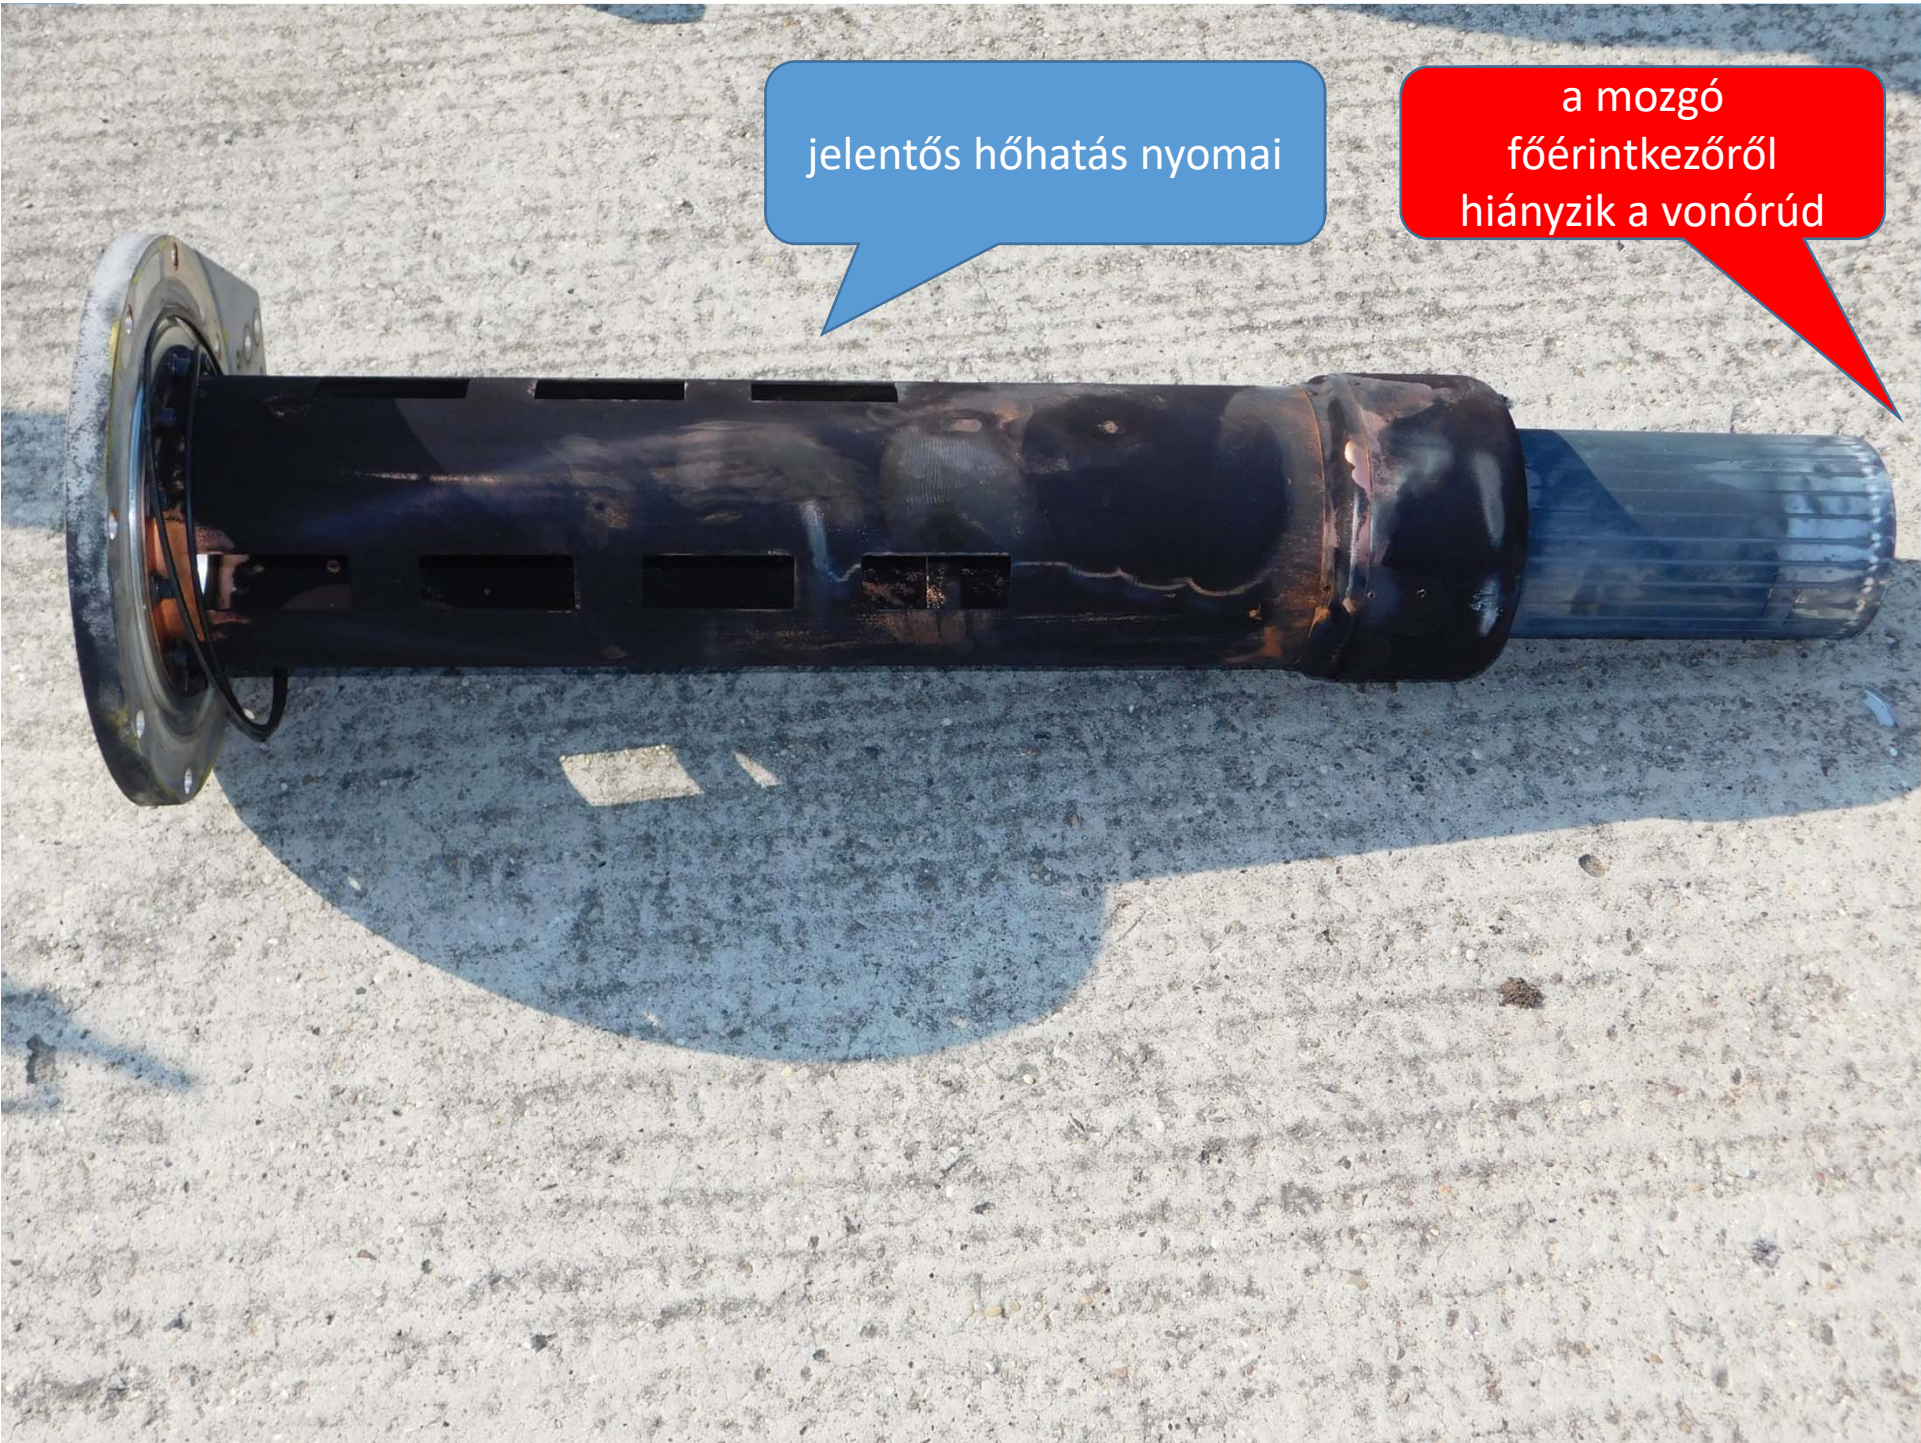
jelentős hőhatás nyomai

a mozgó  
főérintkezőről  
hiányzik a vonórúd

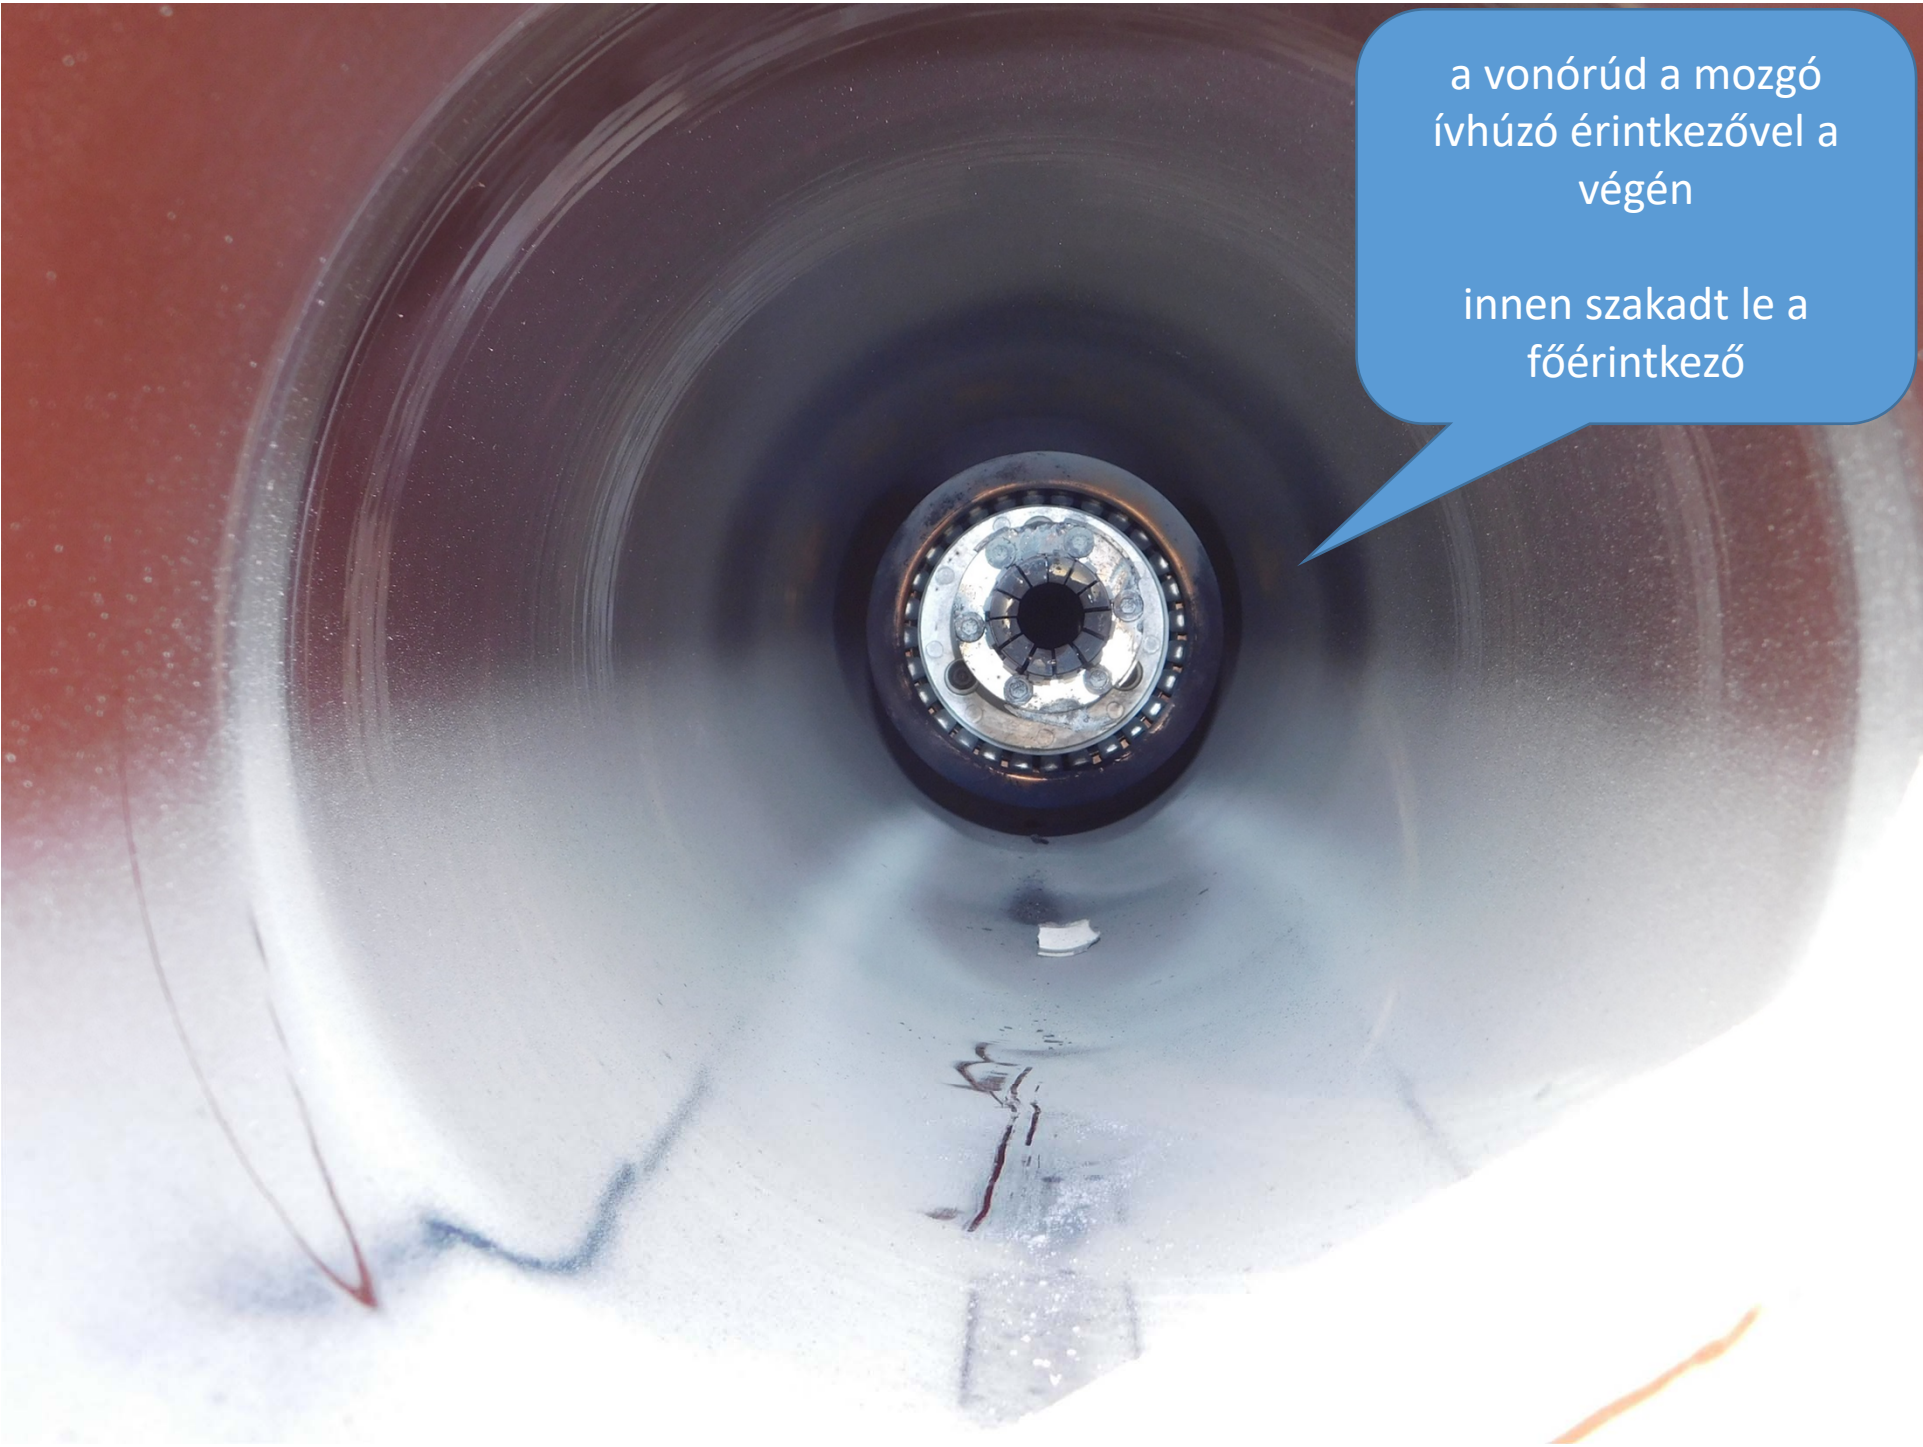
a vonórúd a mozgó  
ív húzó érintkezővel a  
végén

innen szakadt le a  
főérintkező

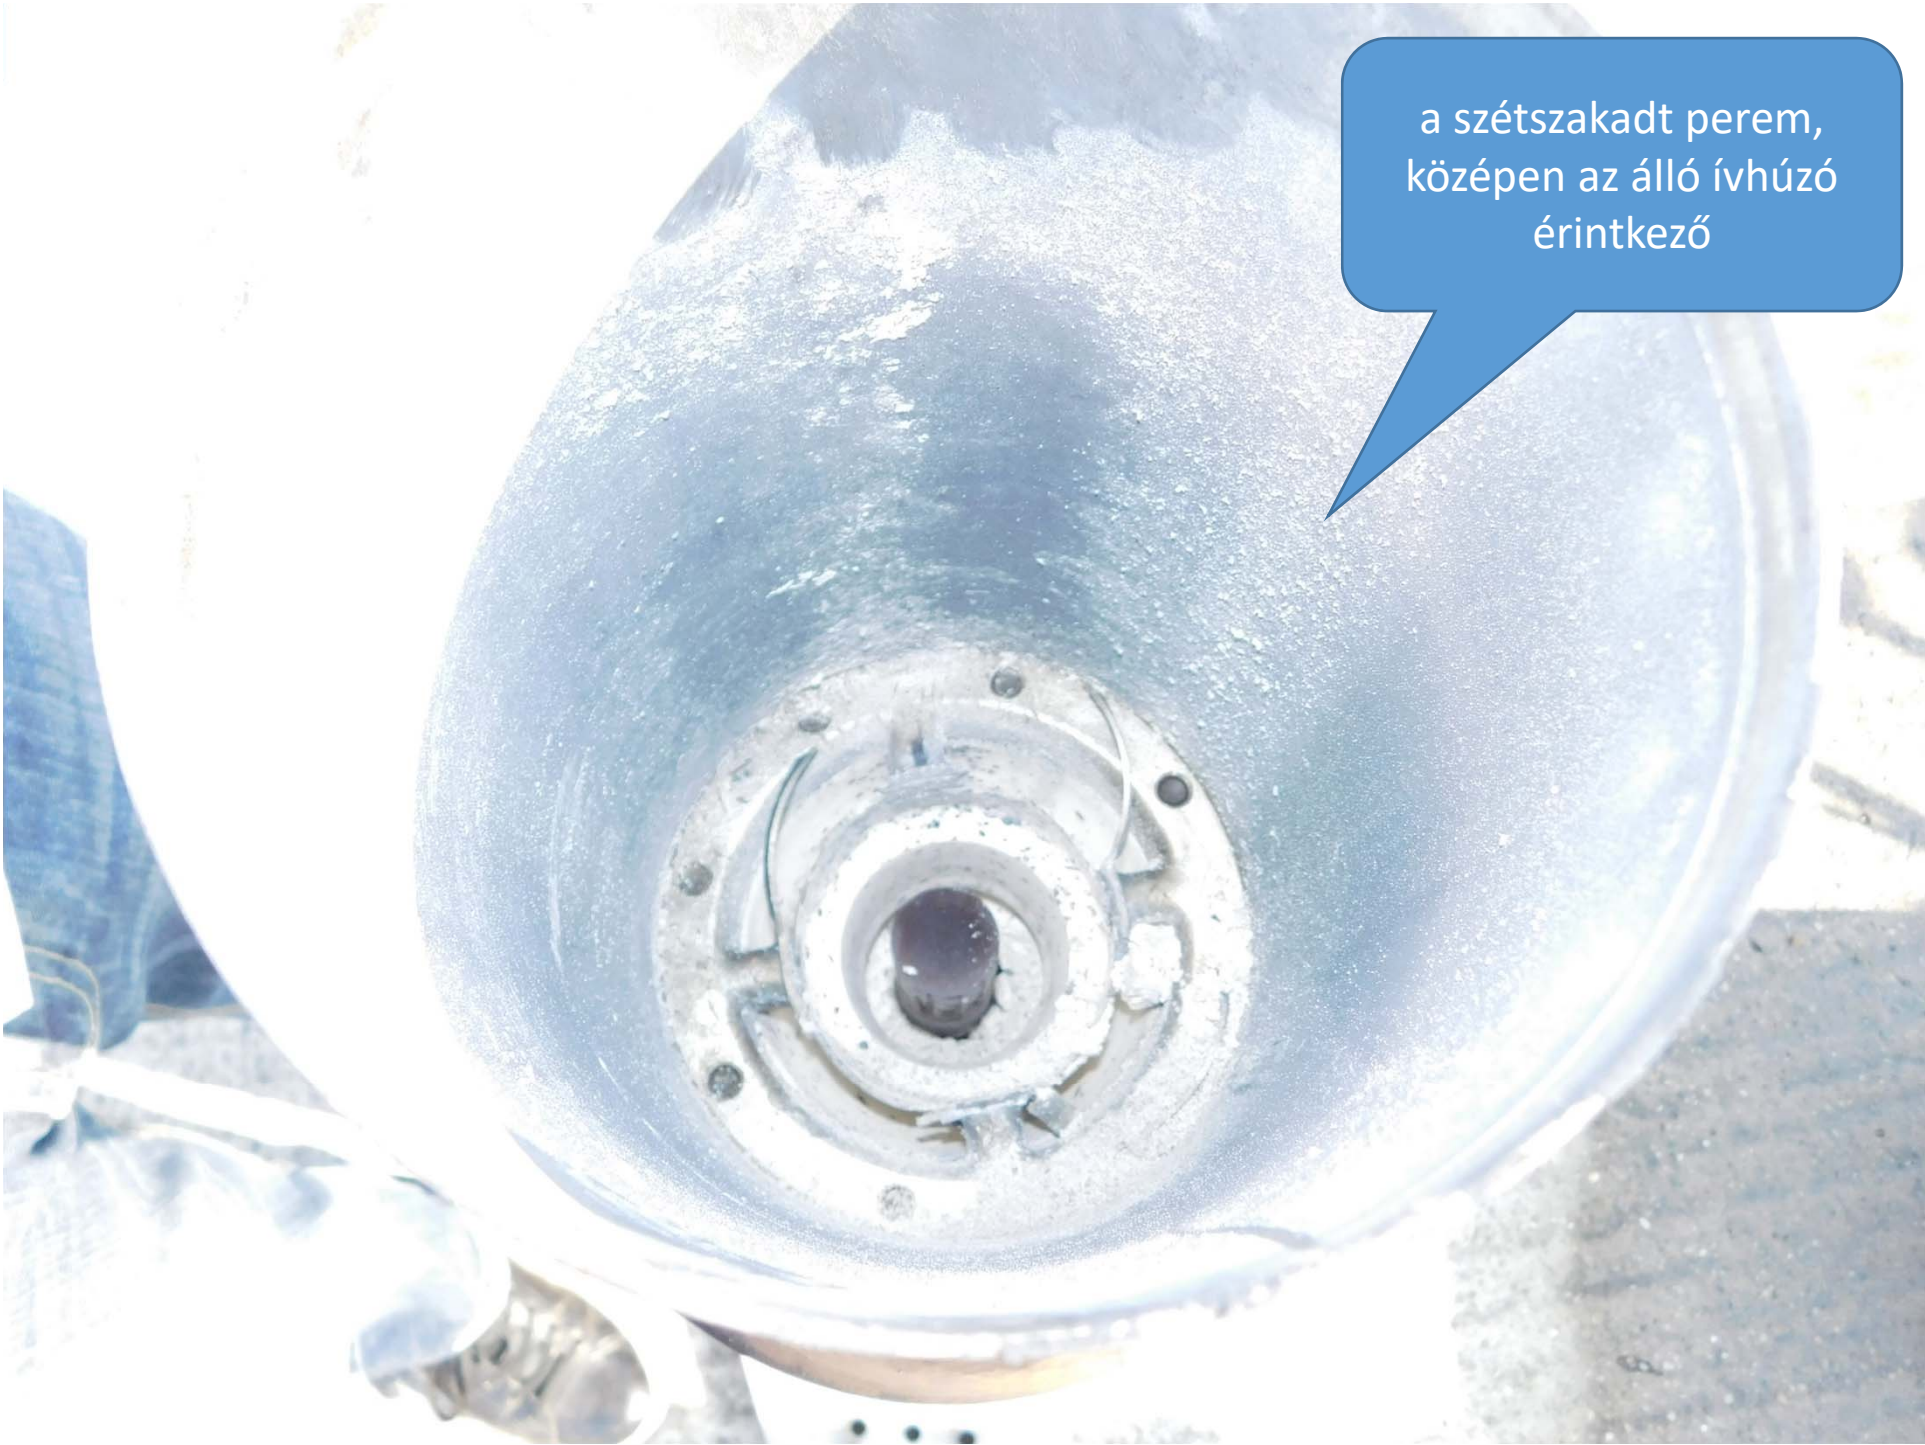
a szétszakadt perem,  
középen az álló ívhúzó  
érintkező

érintkező ujjak és az álló  
ív húzó érintkező  
alapvetően ép

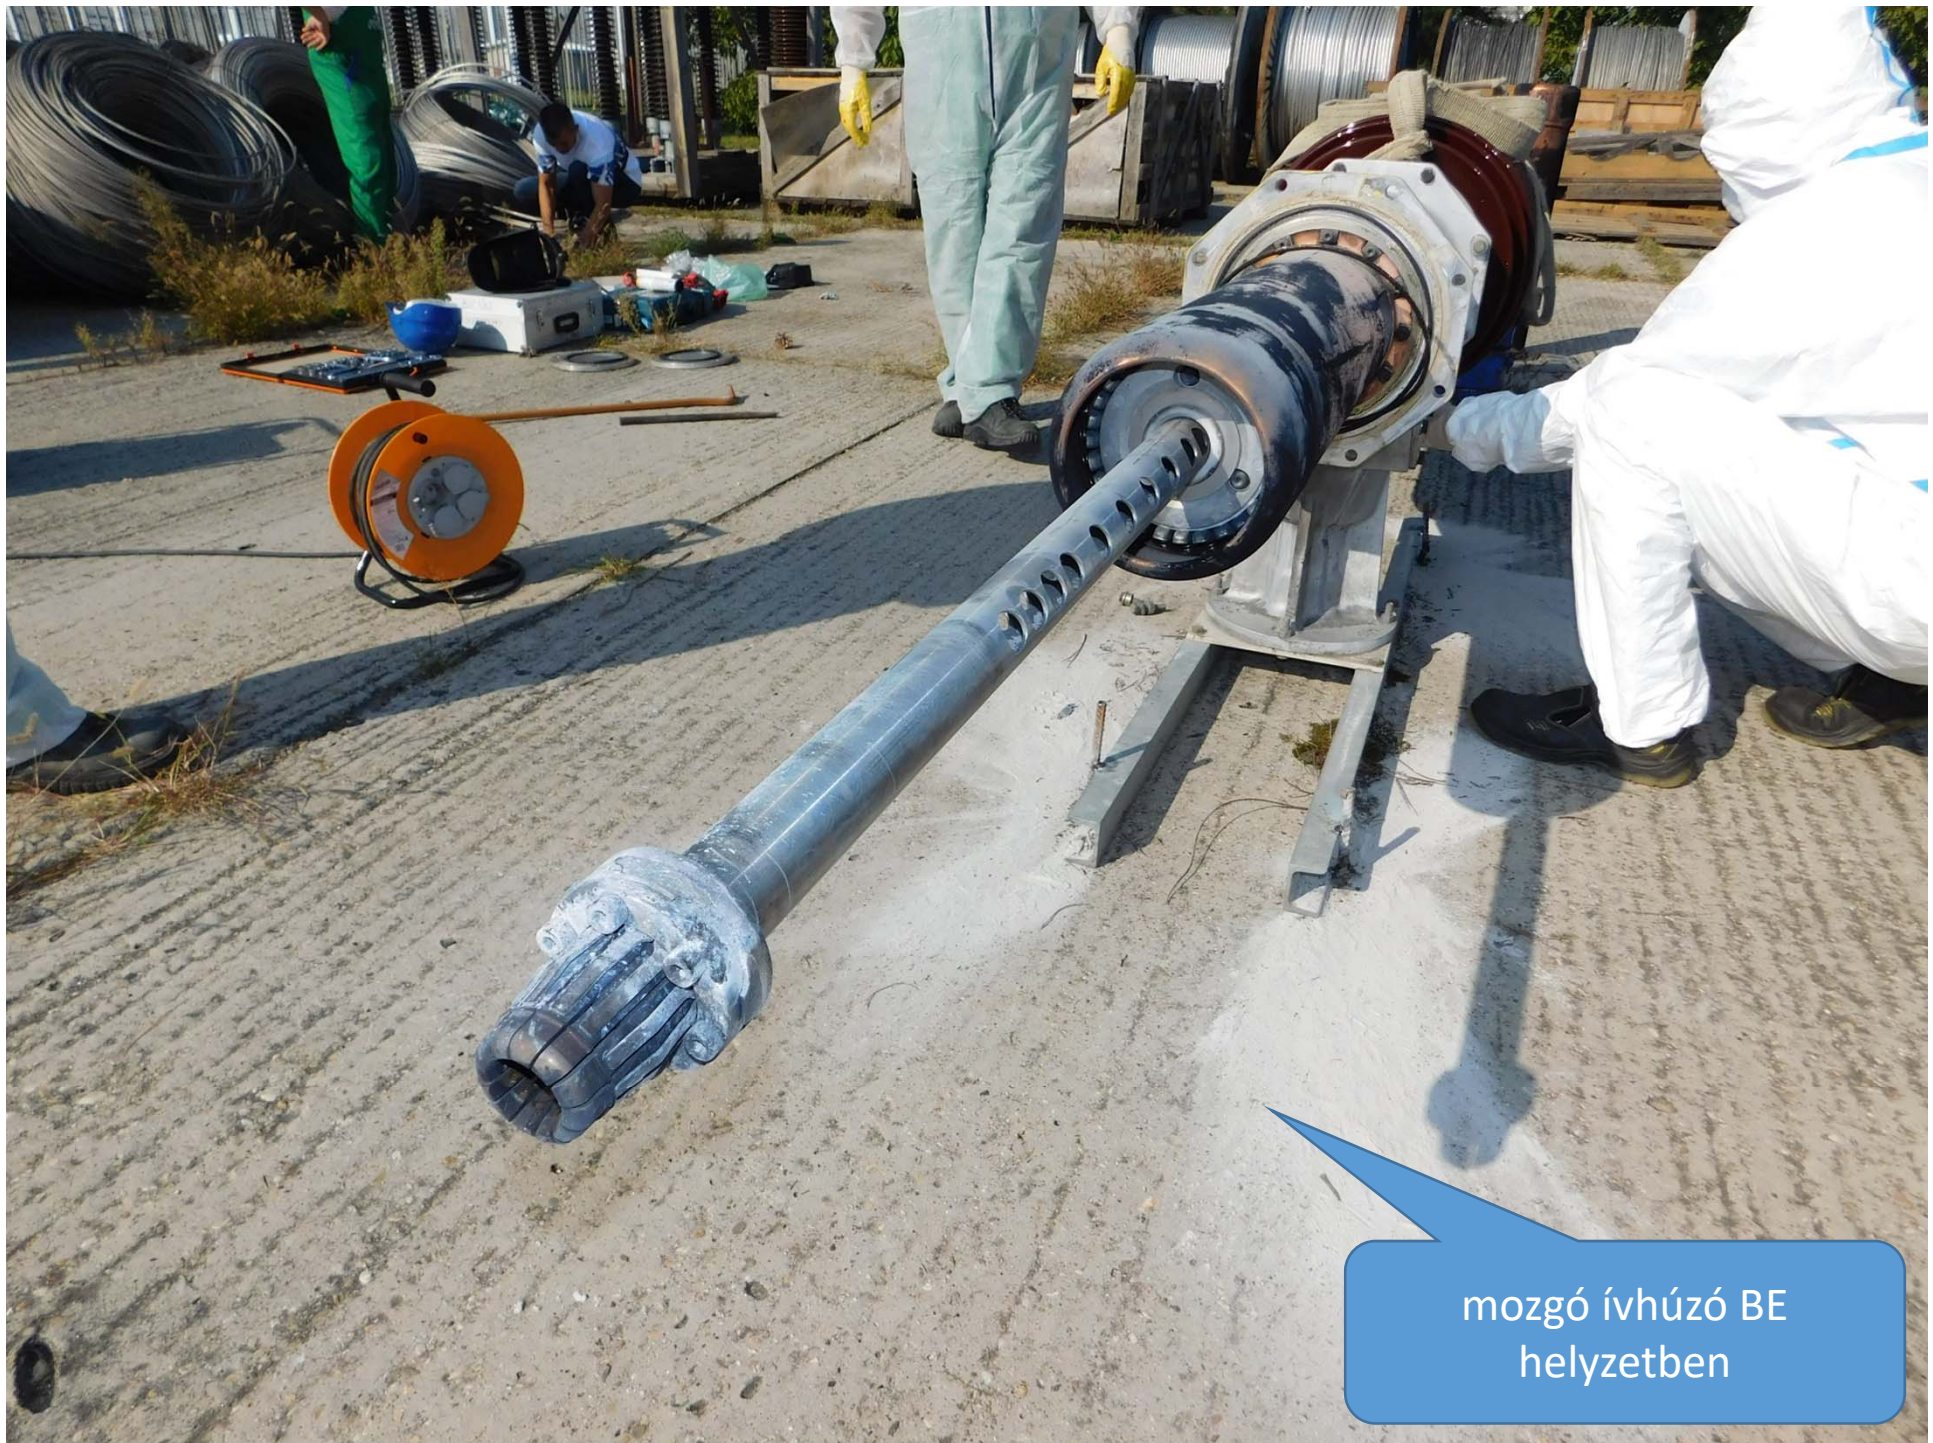
elégett acél vezető  
görgők

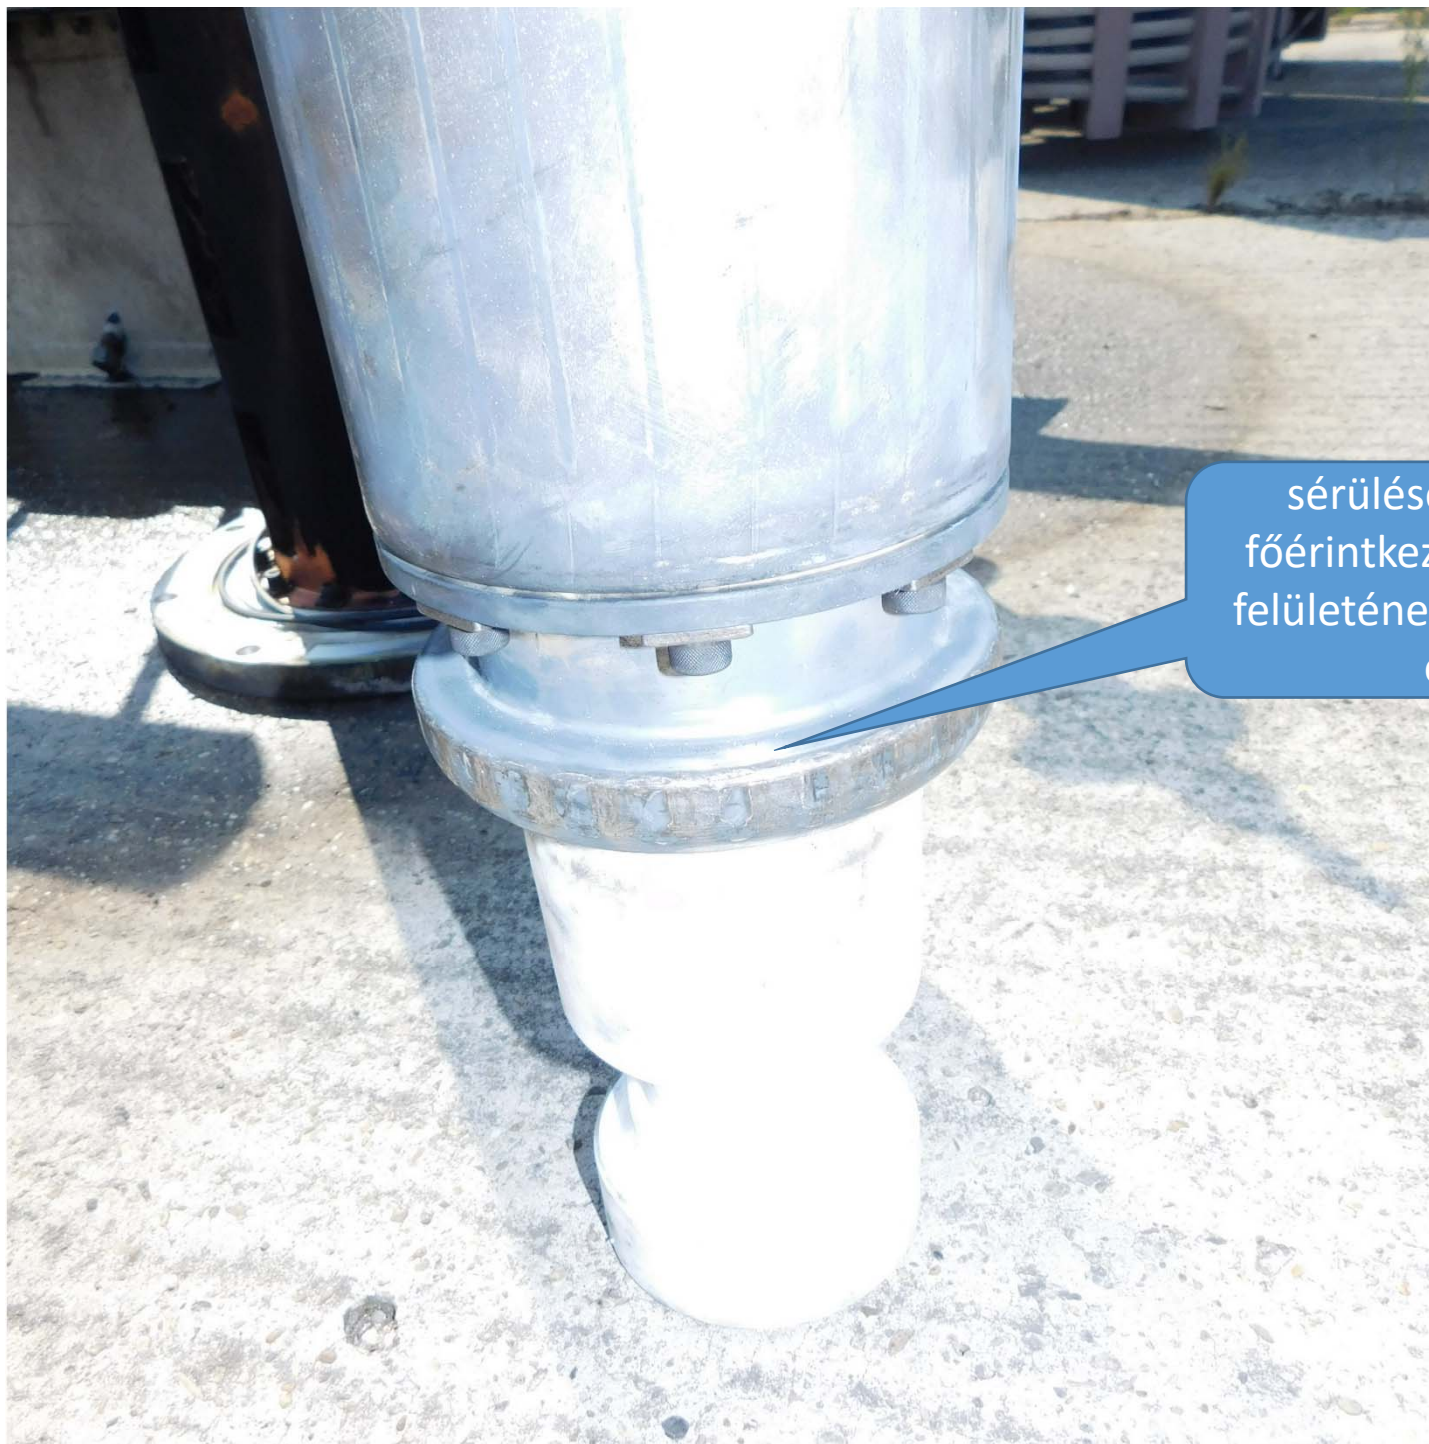
sérülések a mozgó  
főérintkező becsapódó  
felületének túlsó végén,  
élén

- a pólus egyik mozgó főérintkezője túlfutott,
- a teflon fúvóka is felütközött,
- a KI működtetéskor a főérintkező leszakadt (és BE közeli, de nem vezető pozícióban maradt),
- ettől kezdve az áramvezetést az ívhúzó érintkezőn keresztül az acél vonórúd és kapcsolódó acél elemek (vezető görgők, mozgató kötőelem, osztómű a mechanizmus házban stb.) végezték,
- ez adott kontaktust, de nagyon rossz átmeneti ellenállással,
- jelentős melegedés, amíg egy kapcsolás során a mozgató kötőelem is szétszakadt,
- innentől a megszakító pólusnak csak a másik oltókamrájában volt mozgás (ívbontás) a kapcsolások során...

- Kézi rugófelhúzás során a rugó túl lehetett feszítve, és a hajtás nagyobb erővel kapcsolt be, ami az egyik főérintkezőt károsan túlfuttatta.

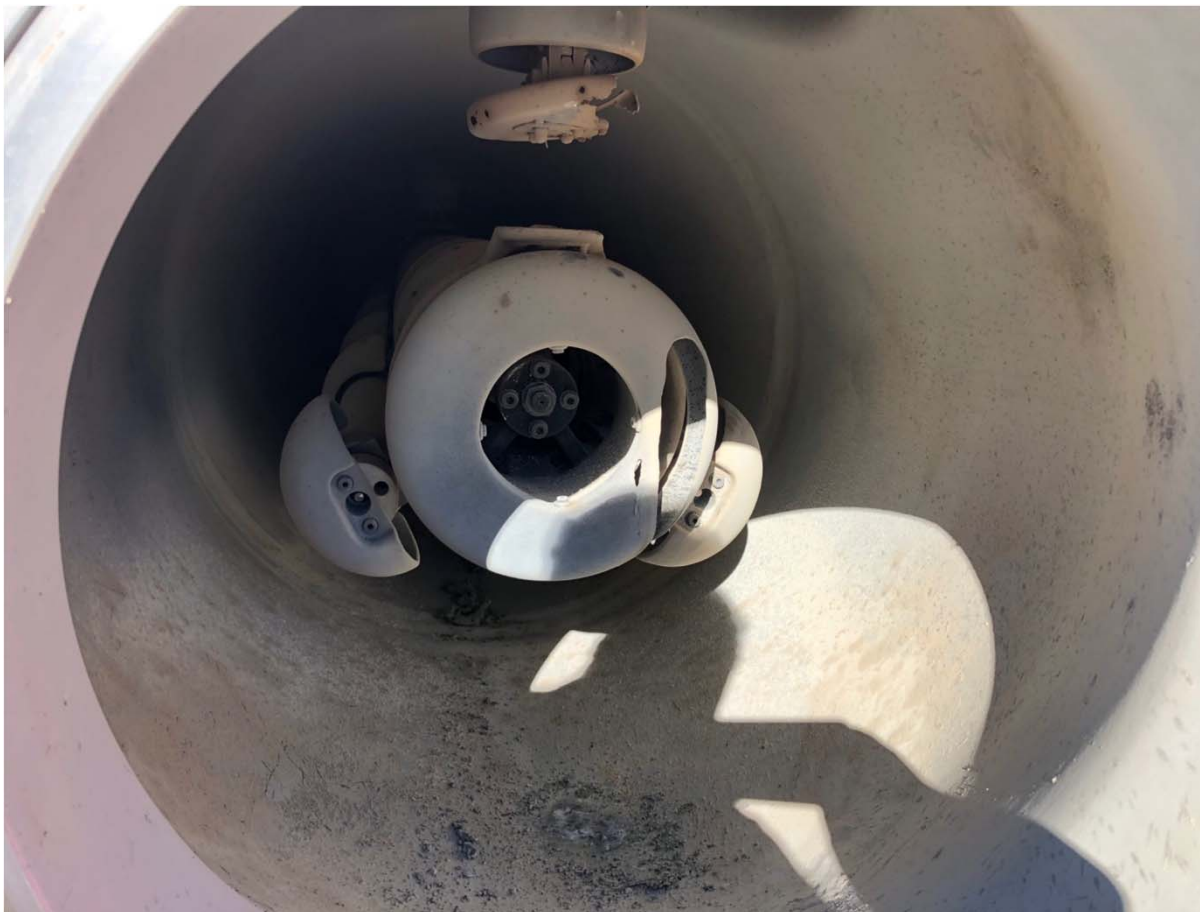
- Sajnos nem az előző volt az egyedüli megszakító pólus szakadásunk az idei évben...

- ...ri szerelési hiba történt, ezáltal az érintett, ezüstözött áramvezető felületek nem voltak kellő mértékben összeszorítva,
- később az áramok vezetését a felületek gyenge érintkezése miatt a mechanikai tartásra (és nem vezetésre!) szolgáló összekötő acél csavarok végezték,
  - ez a nagy ellenállású áramvezetés a csavarok túlmelegedéséig, megolvadásáig, végül szétszakadásáig eszkalálódott,
  - Soros ív → földzárlati ív.

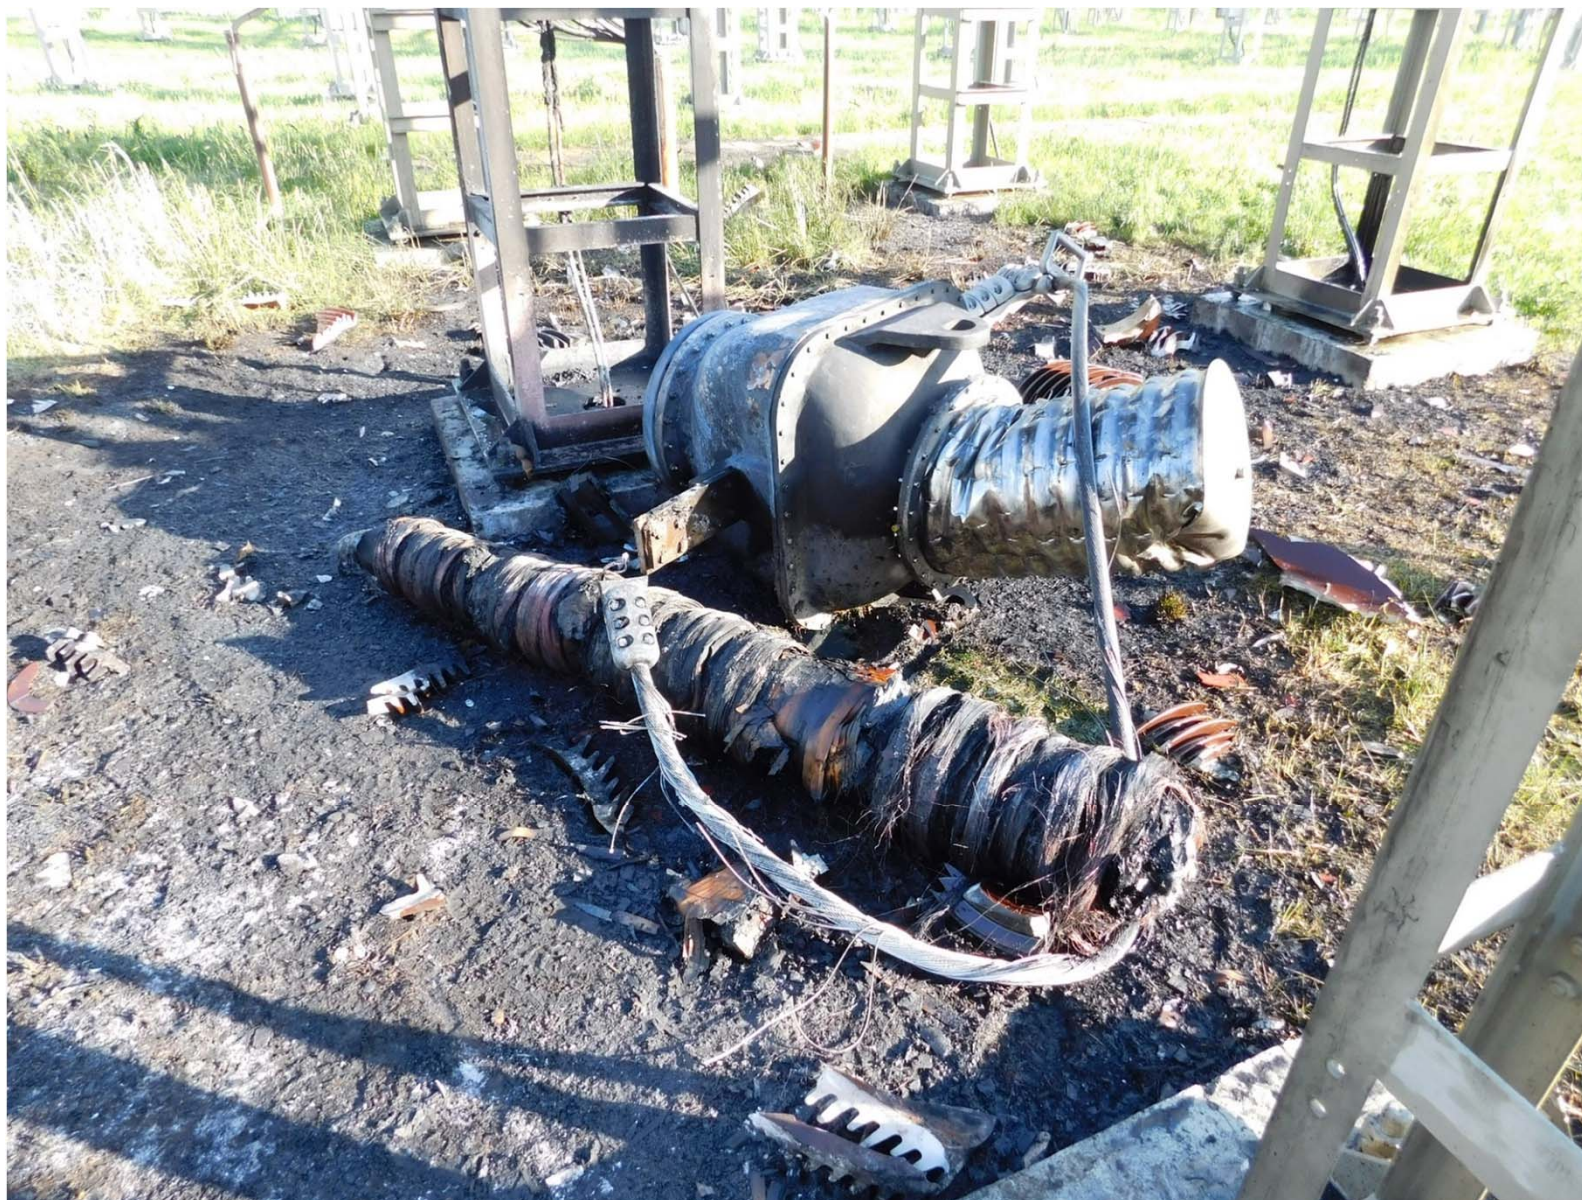
## ... robbanás

- repülő porcelándarabok,
- kifolyt olaj – környezetszennyezés,
- tűz,
- gyújtósínzárlat a füst miatt,
- üzemzavar – készülékek meghibásodása.

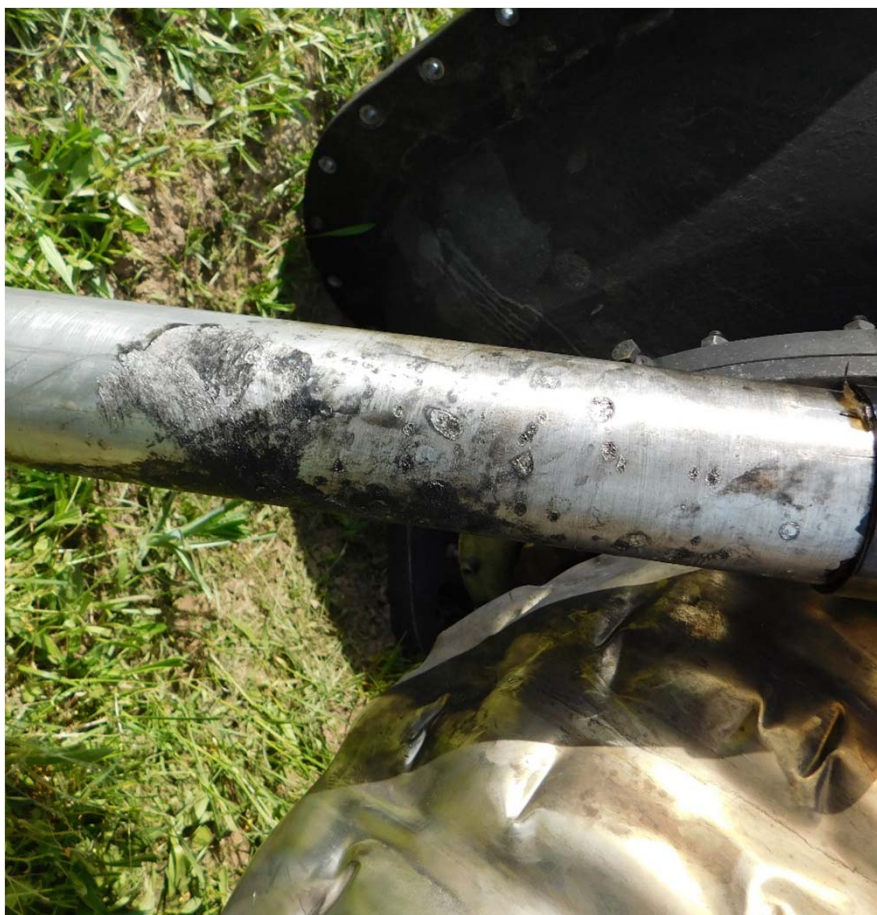
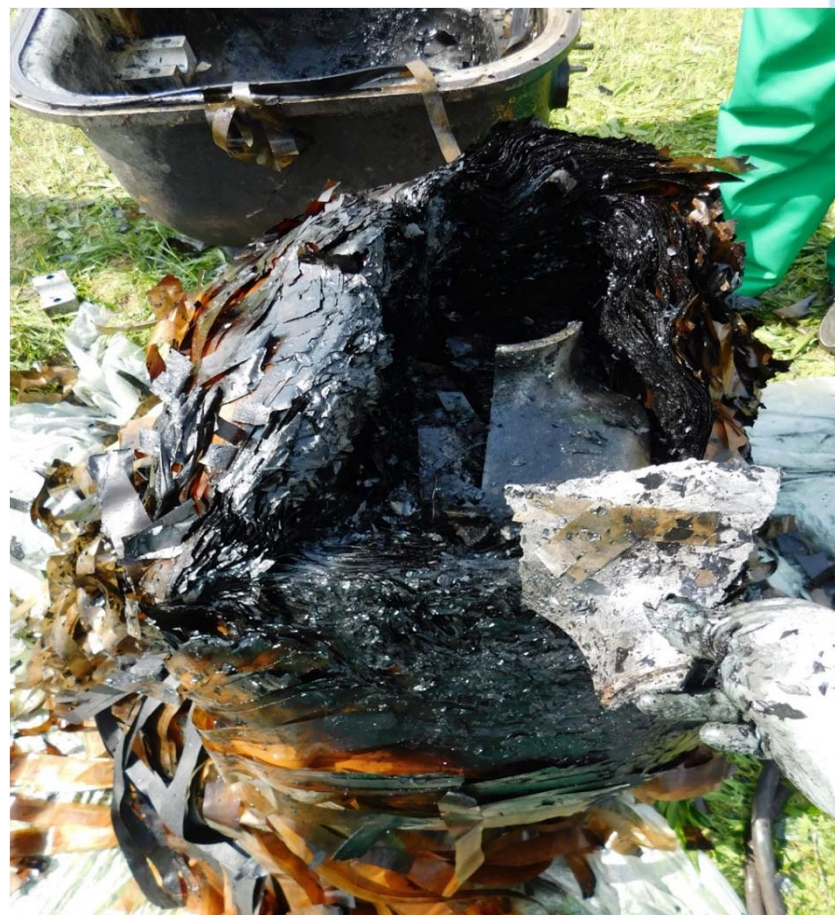
*Hibahely:*

- primer vezetőn
- áramváltó szekunder tekercs alsó részénél
