# Diagnosztikai érdekességek a MAVIR-nál

Uri Erika, **Handl Péter**, Jánosi Ferenc,  
Pilissy György, Pócsi Zoltán, Szabó Attila

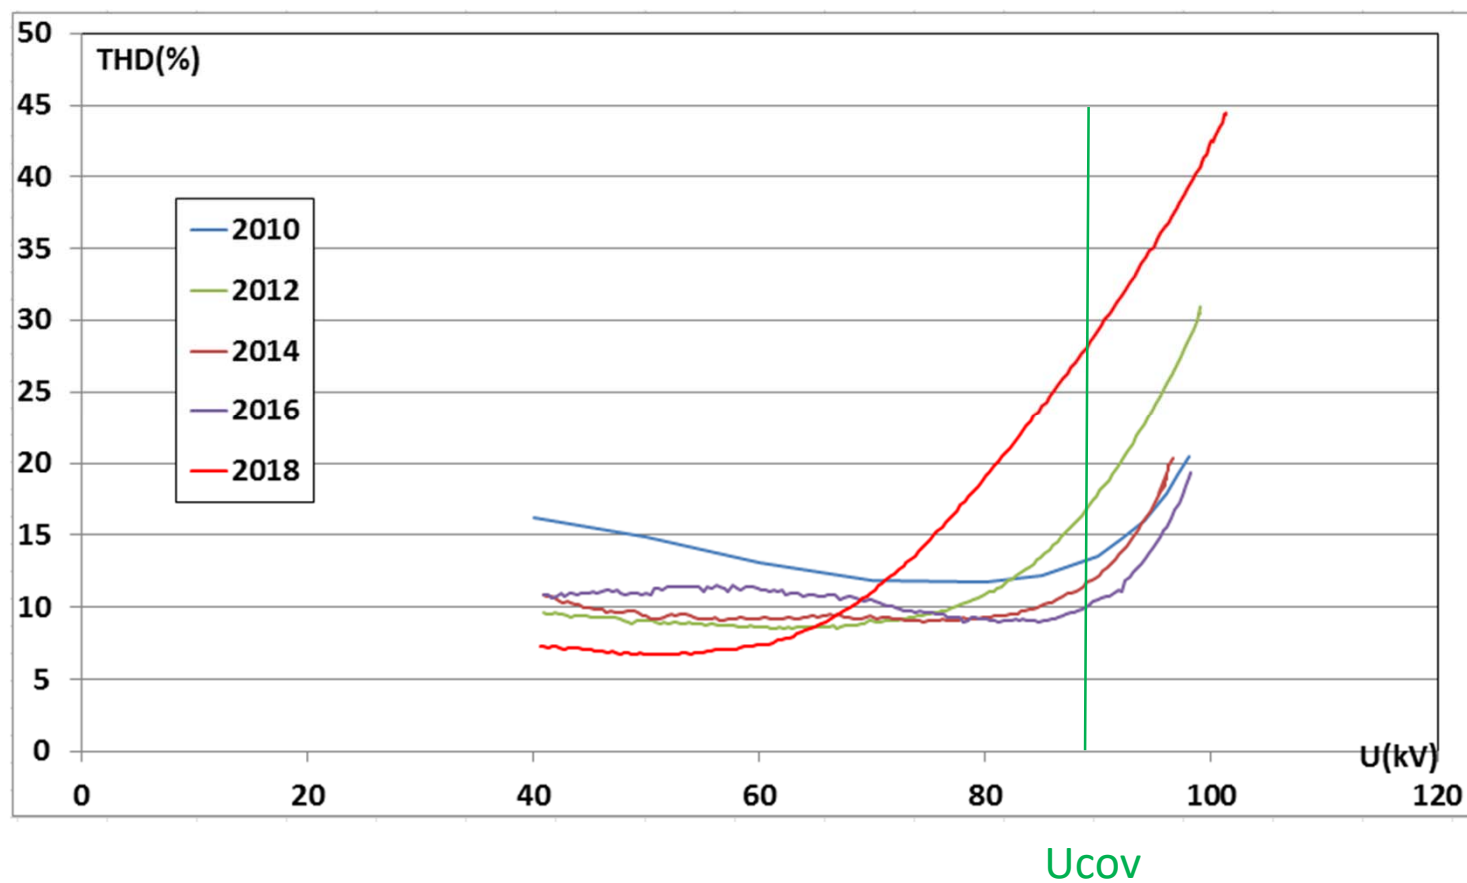
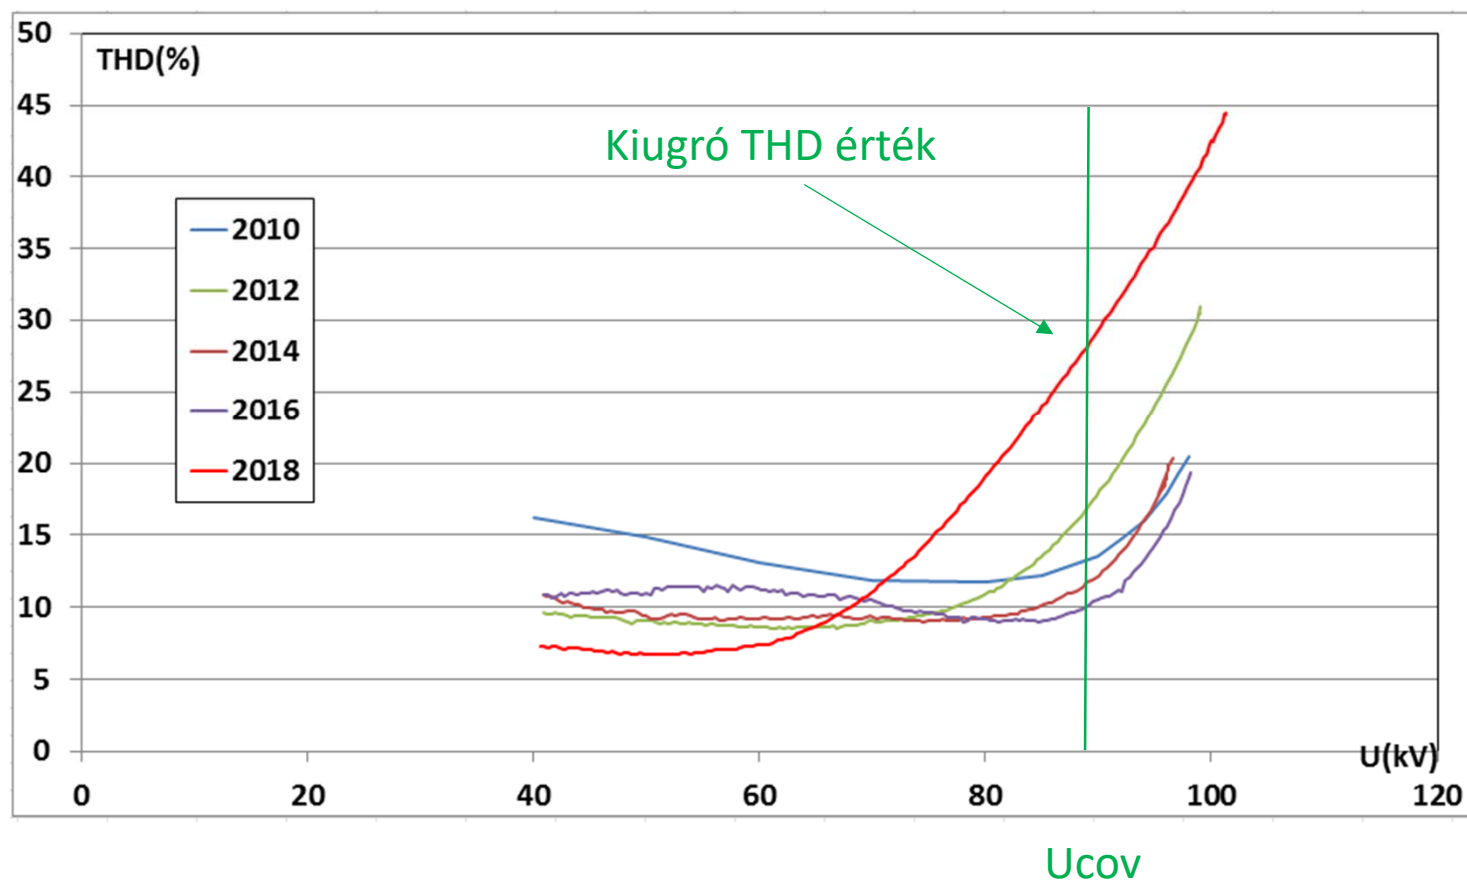
- A veszteségi teljesítmény folyamatosan növekvő tendenciát mutat,
- A felharmonikustartalom alapján egyértelműen hibás,
- Azonnali csere,
- Selejtezés.

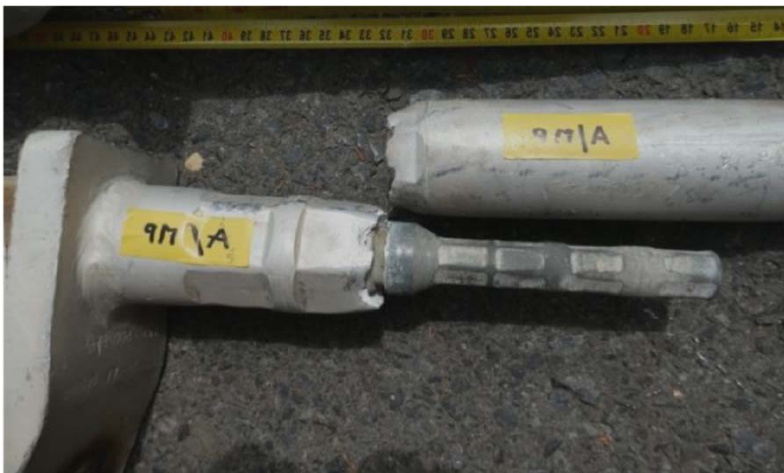
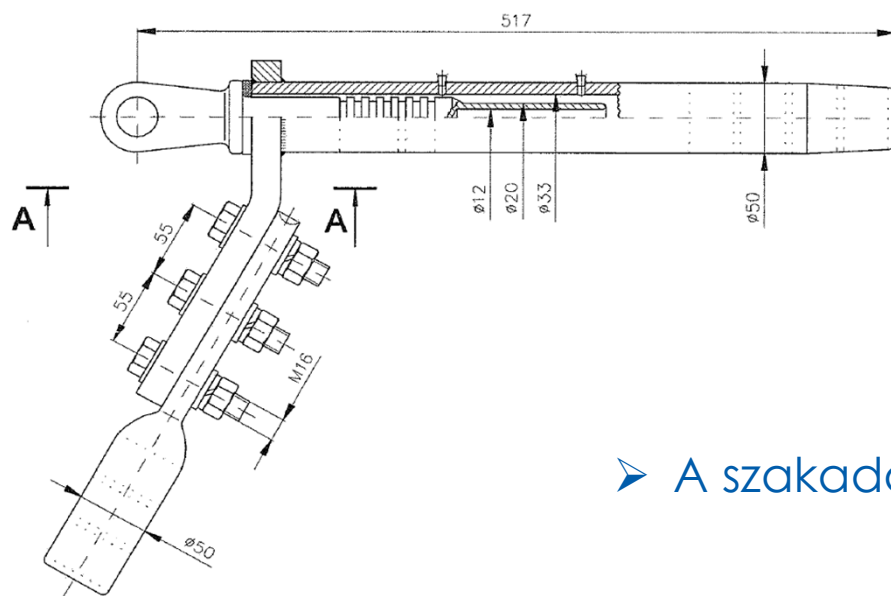
- Az elsőnek meghibásodott szerelvény

- A szakadást kiváltó ok: melegedés
