Felsőbabádon meghibásodott  
DHTSV 25001/120 tip.  
transzformátor  
előélete, üzemi mérései

XVIII. Szigetelésdiagnosztikai  
konferencia  
Bikal

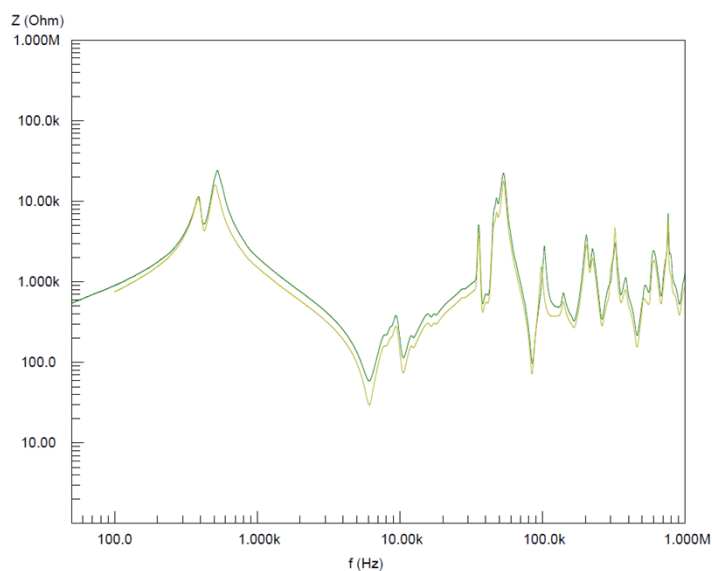
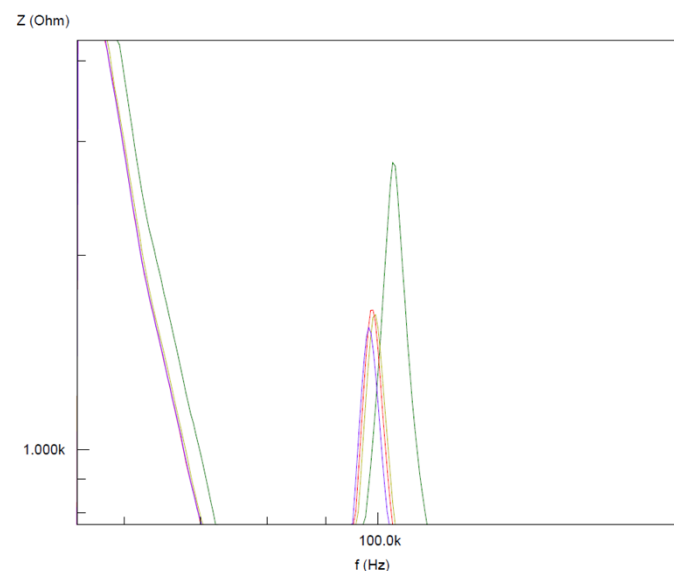
A 2016 és 2017-es konferencián bemutatásra került transzformátor,  
mint elmozdulás gyanús  
20kV-os tekercs „C” fázis (görbe elmozdulás ott a legjelentősebb)

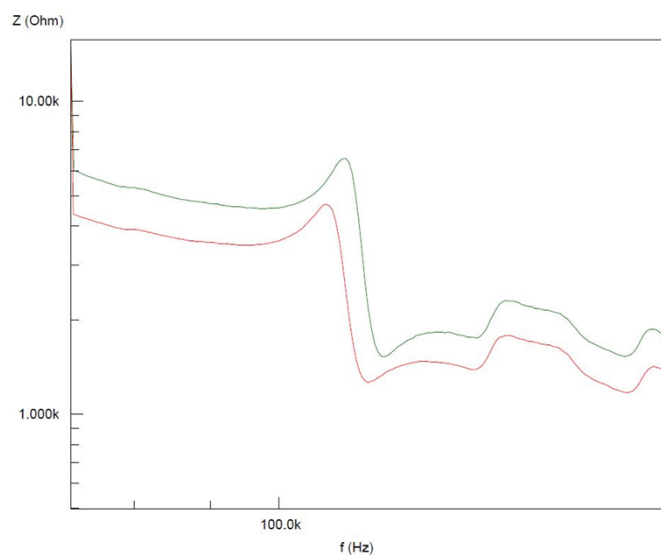
120 kV-os C fázis nyitott

Legnagyobb eltérések a C fázisban jelentkeztek

A 2016-ban elvégzett méréseknél mindhárom fázisban, mind primer és mind szekunder oldalon jelentkeztek a 100kHz csúcsoknál elmozdulások. A legjelentősebb a C fázisban, ott 5kHz csúcselemozdulás volt, szemben a másik két fázis 2kHz értékével.

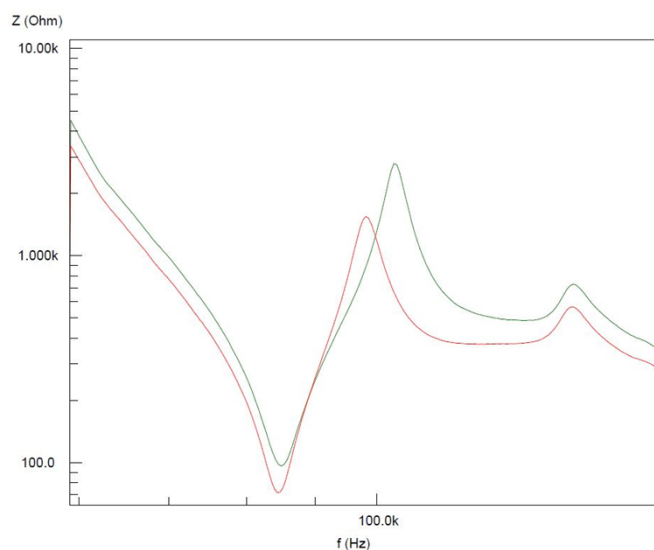
20 kV-os C fázis nyitott

Legnagyobb eltérések a C fázisban jelentkeztek
