DHTSV 25001/120 típusú  
meghibásodott nagytrafó  
(FEBA alállomás)  
gyártóművi vizsgálatai

ELMŰ Hálózat - ÉMÁSZ Hálózat 2019. 01. 15.

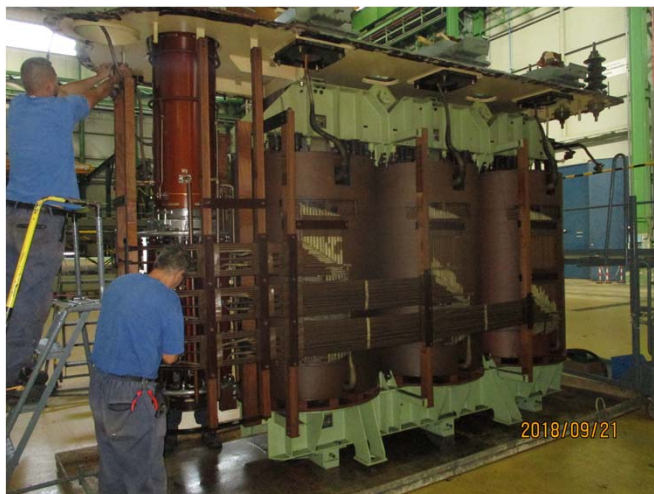
- o Meghibásodás nyomai főleg az „A” fázis K tekercsén láthatók.
- o Aktív rész további bontása szükséges a N tekercsek lehúzásával.

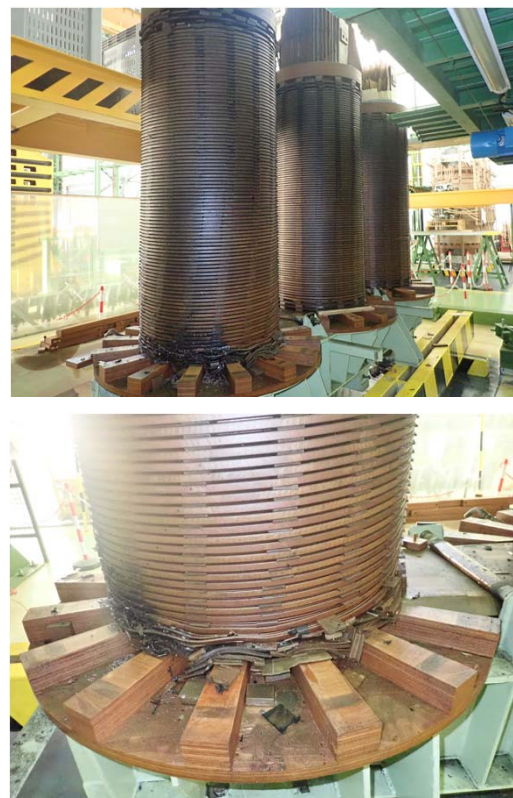
- Fedél és OLTC leszerelése
- Szabályzó pászmák és az aktív rész belső kötéseinek levágása.
- „C” fázisban K-tekercs **préserő változtatás** (tekercs h.), **SFRA** (kb. 25 mm)
- „C” fázisban N-tekercs megemelésével a két tekercs egymáshoz képesti **helyzetváltoztatása**, **SFRA** (kb. 25 mm)
- Felsőjárom kilemezelés, és szabályzó és N-tekercek lehúzása.

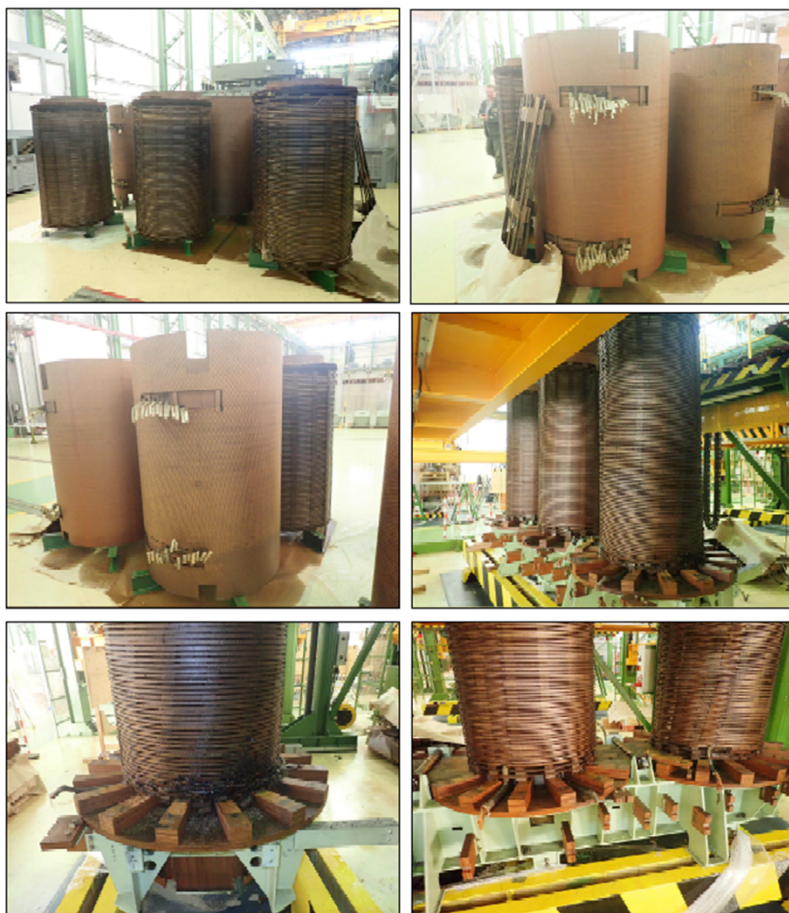
- Az elcsavarodás elméletén (lehetőségek okain) gondolkozni: Főleg a K-tekercs alsó felében látszik a csavarodás, a felső részén kevésbé. Miért maradt a teteje az eredeti pozícióban és miért a tekercs alja mozdult el? A gyártási tekercspréselési eljárás miatt?

- Tekercs elcsavarodásának modellezése. „C” fázist elcsavarni, illetve a „B” fázist visszacsavarni.
- Jelenlegi állapotban - K-tekercs: vég-vég.
- Ha nincs következtetés: N-tekercs vissza és ugyanez.

- Ha így sincs következtetés, akkor a felső járom visszalemezése.
- Ha nem az elcsavarodás volt kimutatható, hanem a tekercs „leesése”, akkor ezt is megpróbáljuk modellezni. Tárcsák megdőlését és az alsó tárcsák hasonló deformációját kellene előállítani pl. a „C” fázisban.

- Vasmag paketta zárlatok (különböző mértékű) modellezése.
