# **MAVIR ZRT transzformátor felújítási gyakorlata**

**Csépes Gusztáv**  
MAVIR ZRT.-OTUSZ

**SIÓFOK - 2007. április 26.**

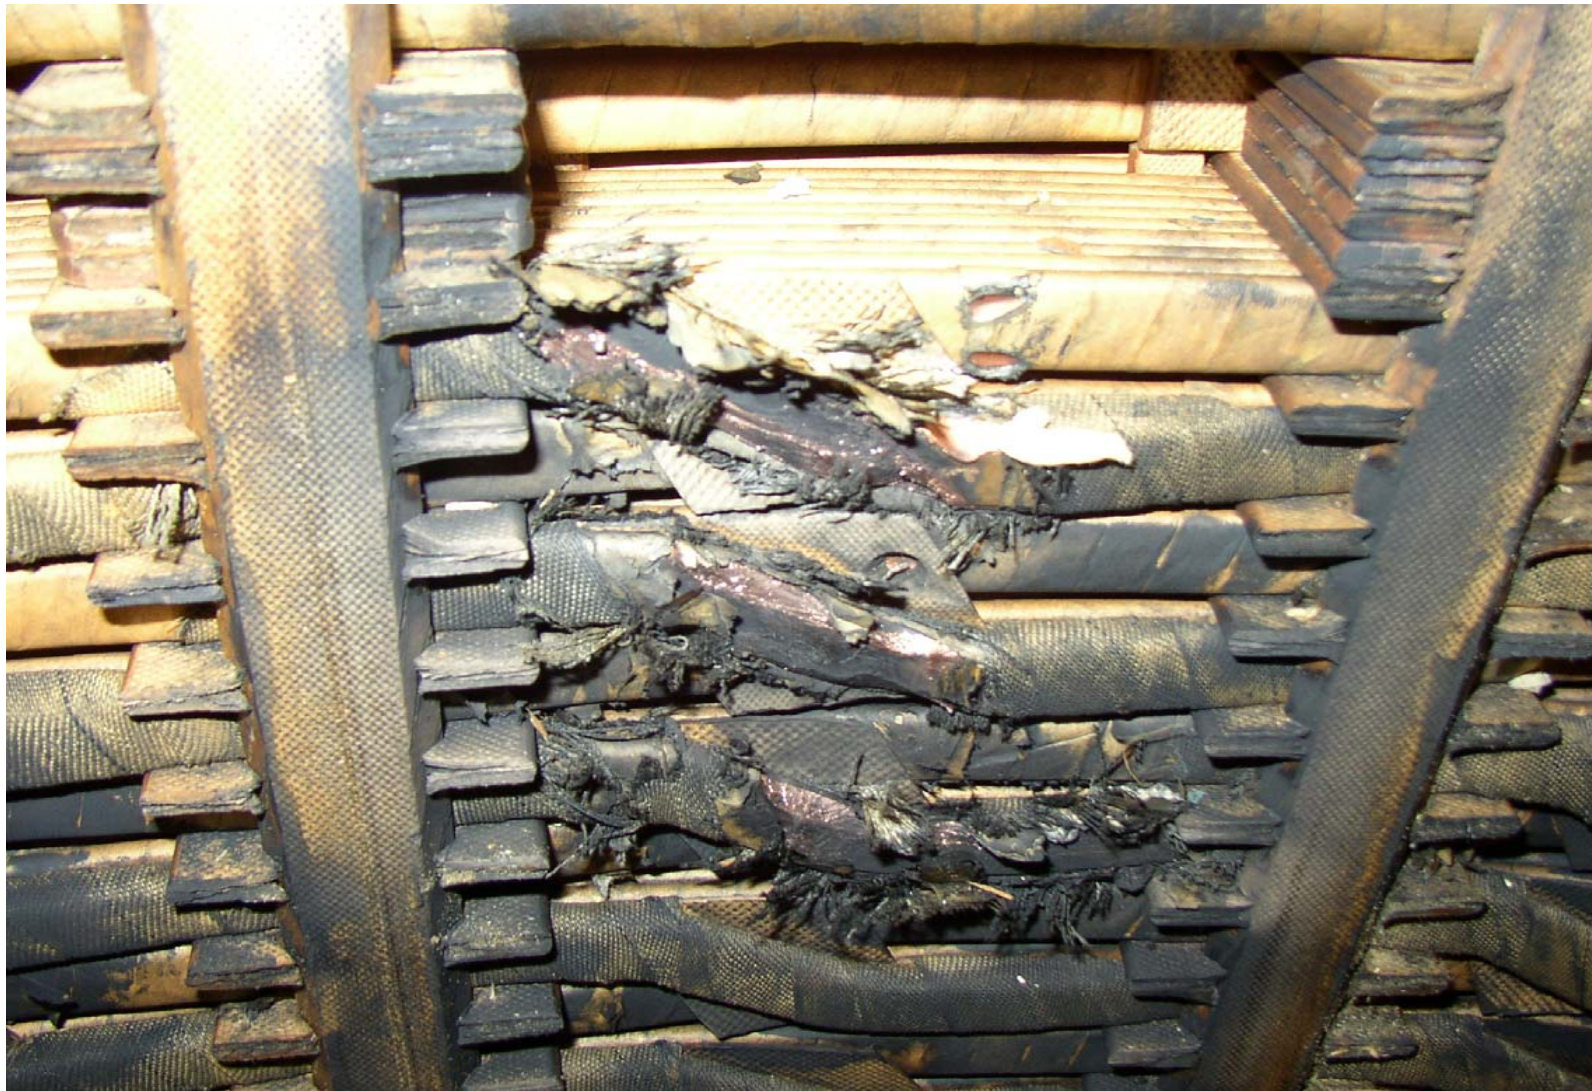
**1.tr. Gyári javítás: sérült 120 kV-os tekercs**

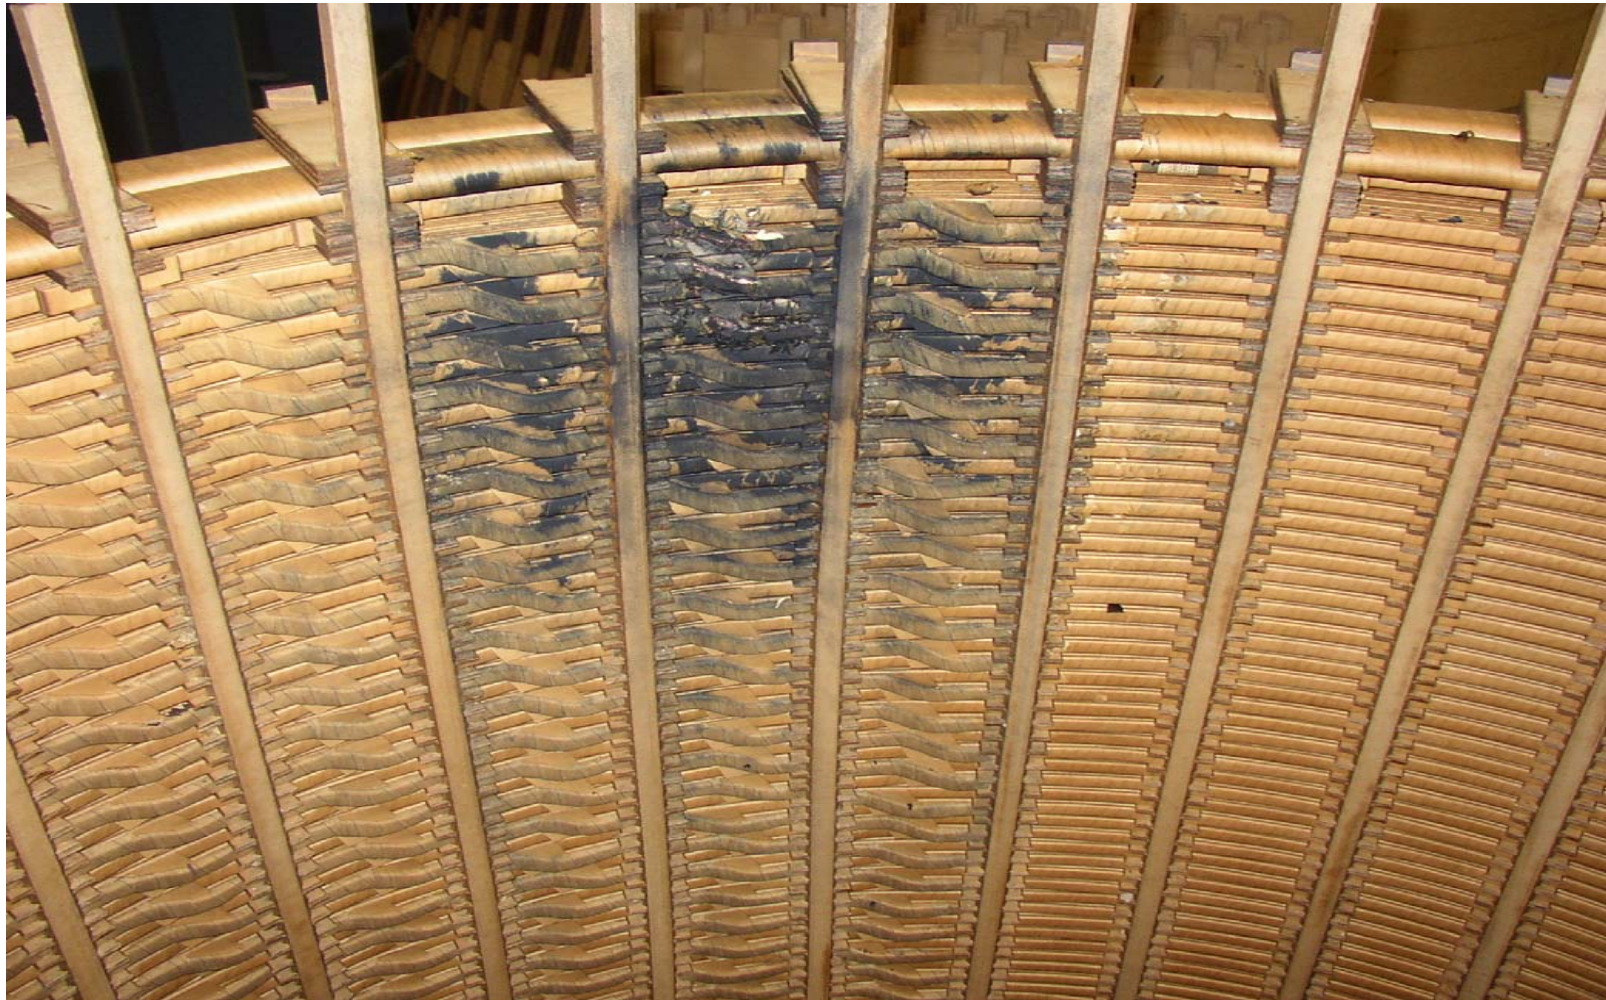
**1.tr. Gyári javítás: sérült 120 kV-os tekercs**

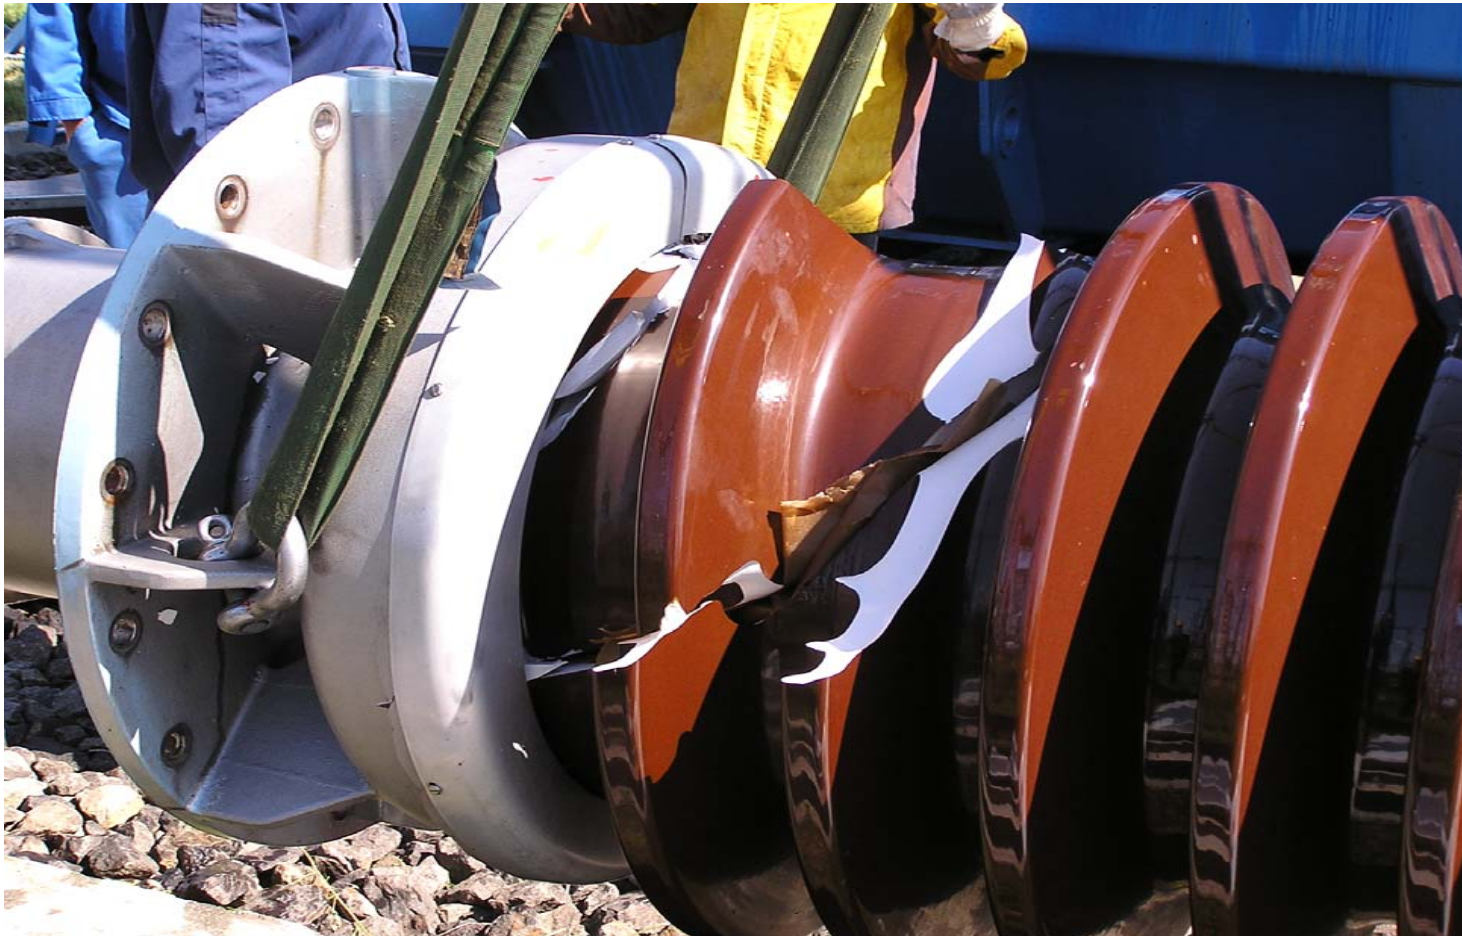
**2.tr. gyári javítás: törött átvezető**

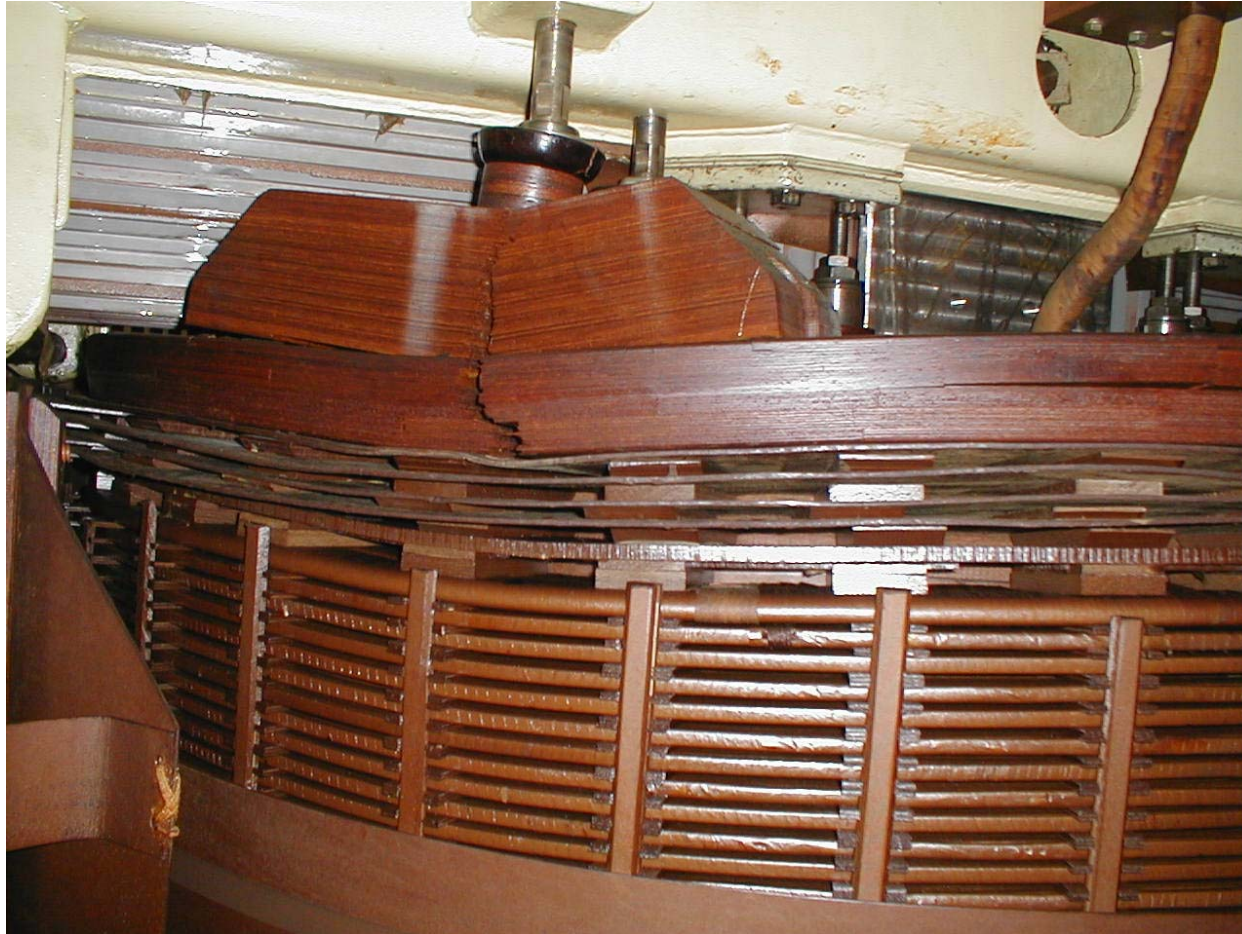
**2.tr. gyári javítás: törött tekercsleszorítók**

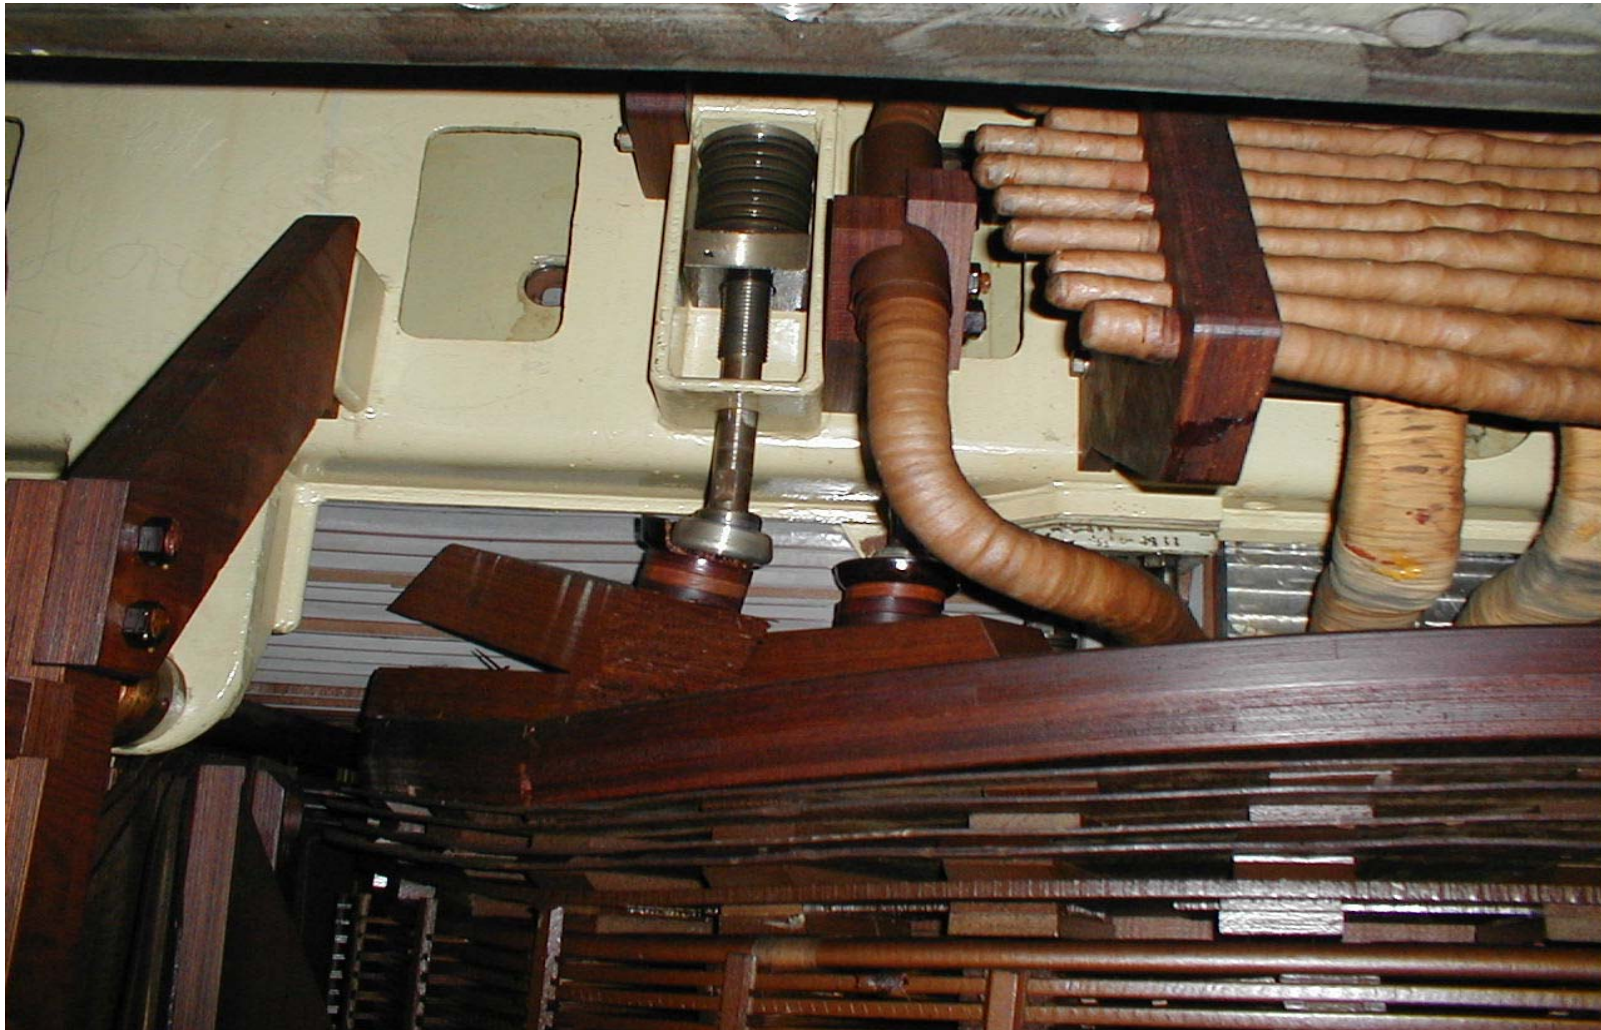
**2. tr. gyári javítás: törött tekercsleszorítók**

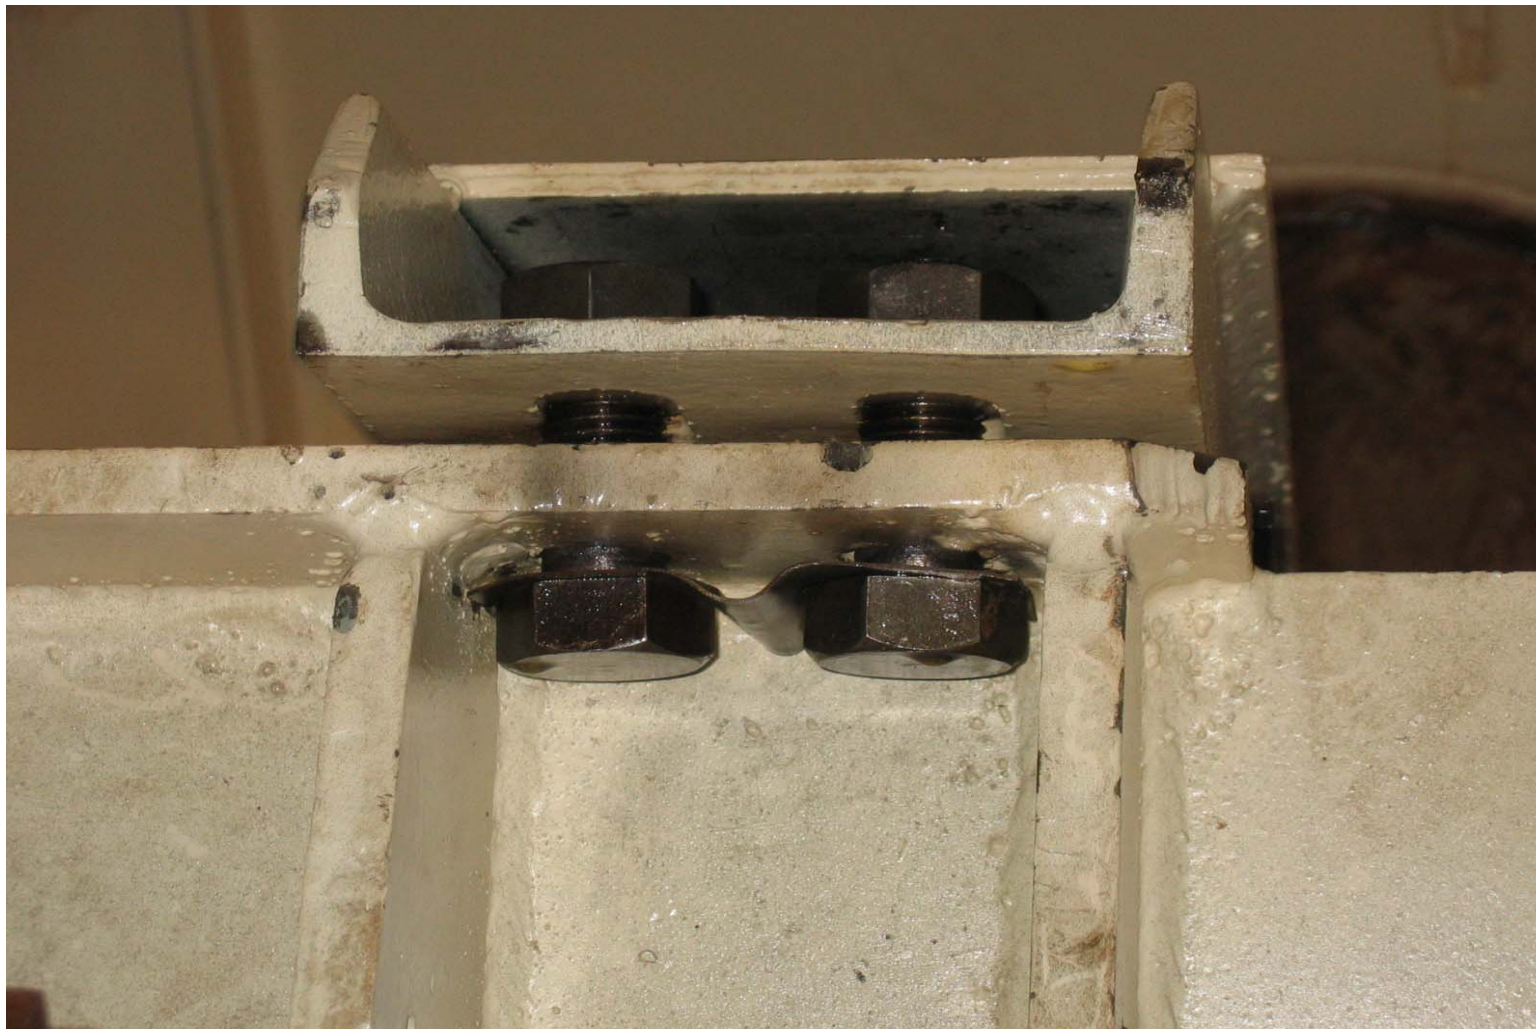
**3. trafó: csavarlazulások**

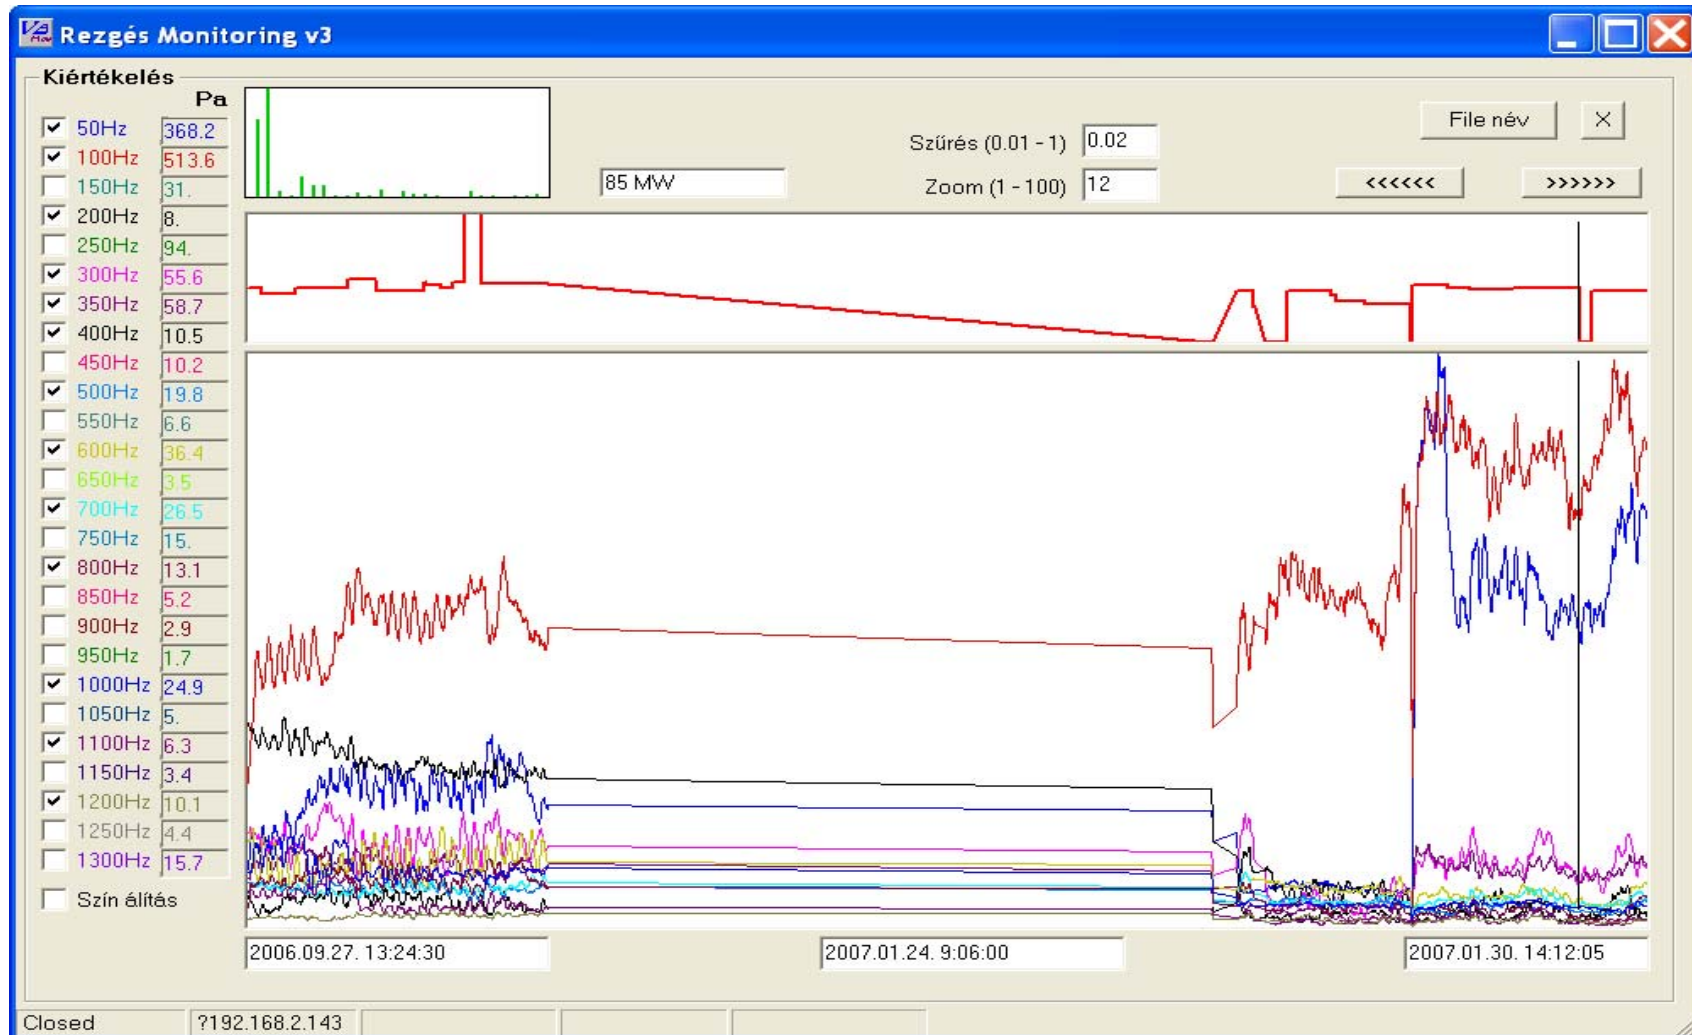
**On-line rezgés monitoring által mért felharmonikusok**

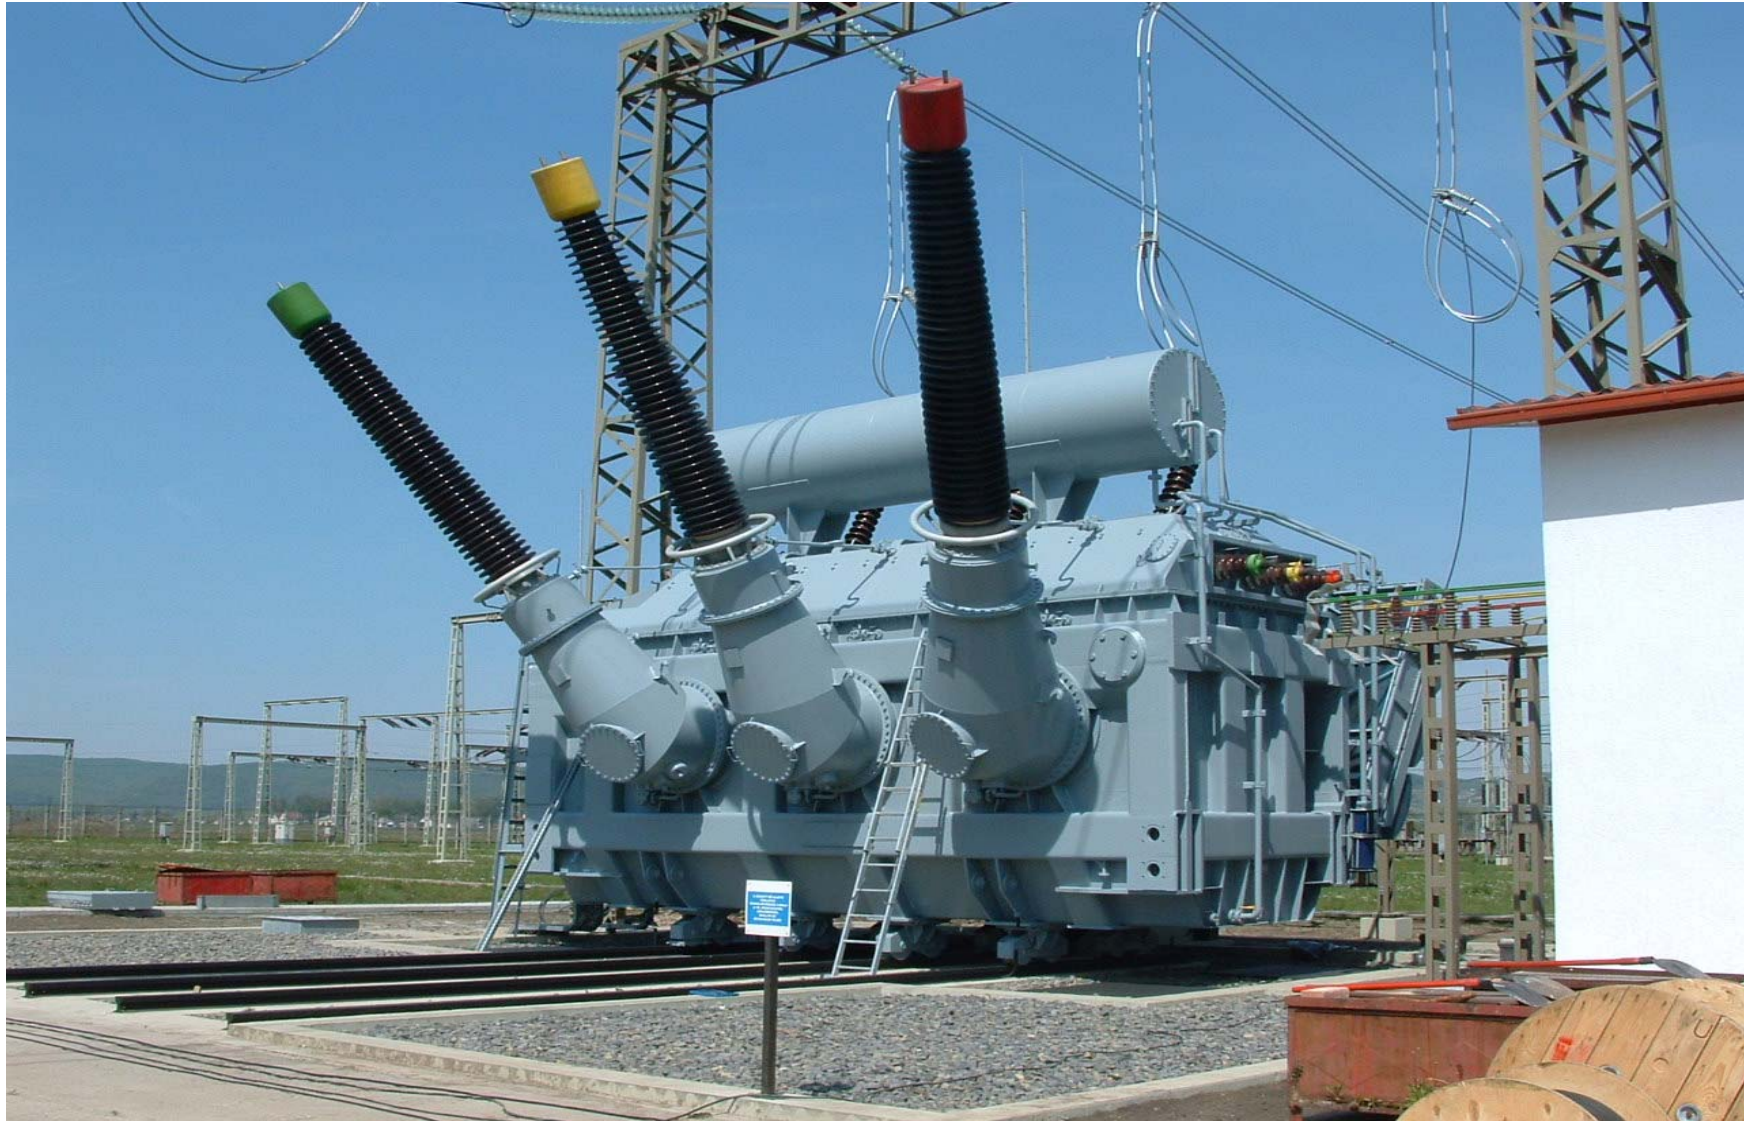
**3. sz. trafó helyszíni felújítás és festés után**
