## Esettanulmány 1f-ú 16 MVA-es 120/2x25 kV-os transzformátor meghibásodásáról

Készítette: Kelemen András, Czigándi Tamás

Egerszalók, 2008. április 24. Szigetelésdiagnosztikai konferencia

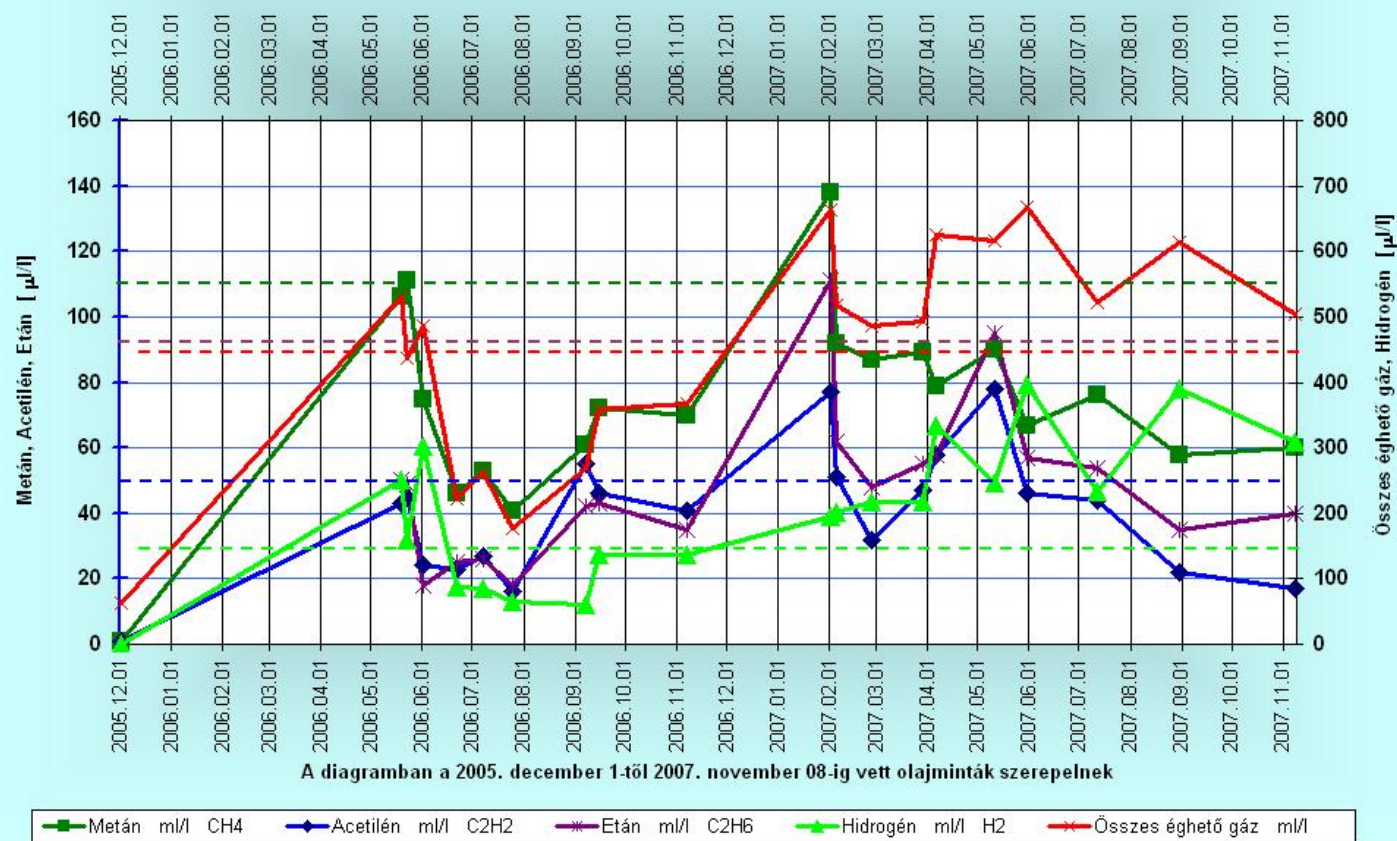
Az 57 406 gyártási számú, 16 MVA-es vontatási transzformátor szigetelő olajában  
oldott gázok mért értékeinek változása

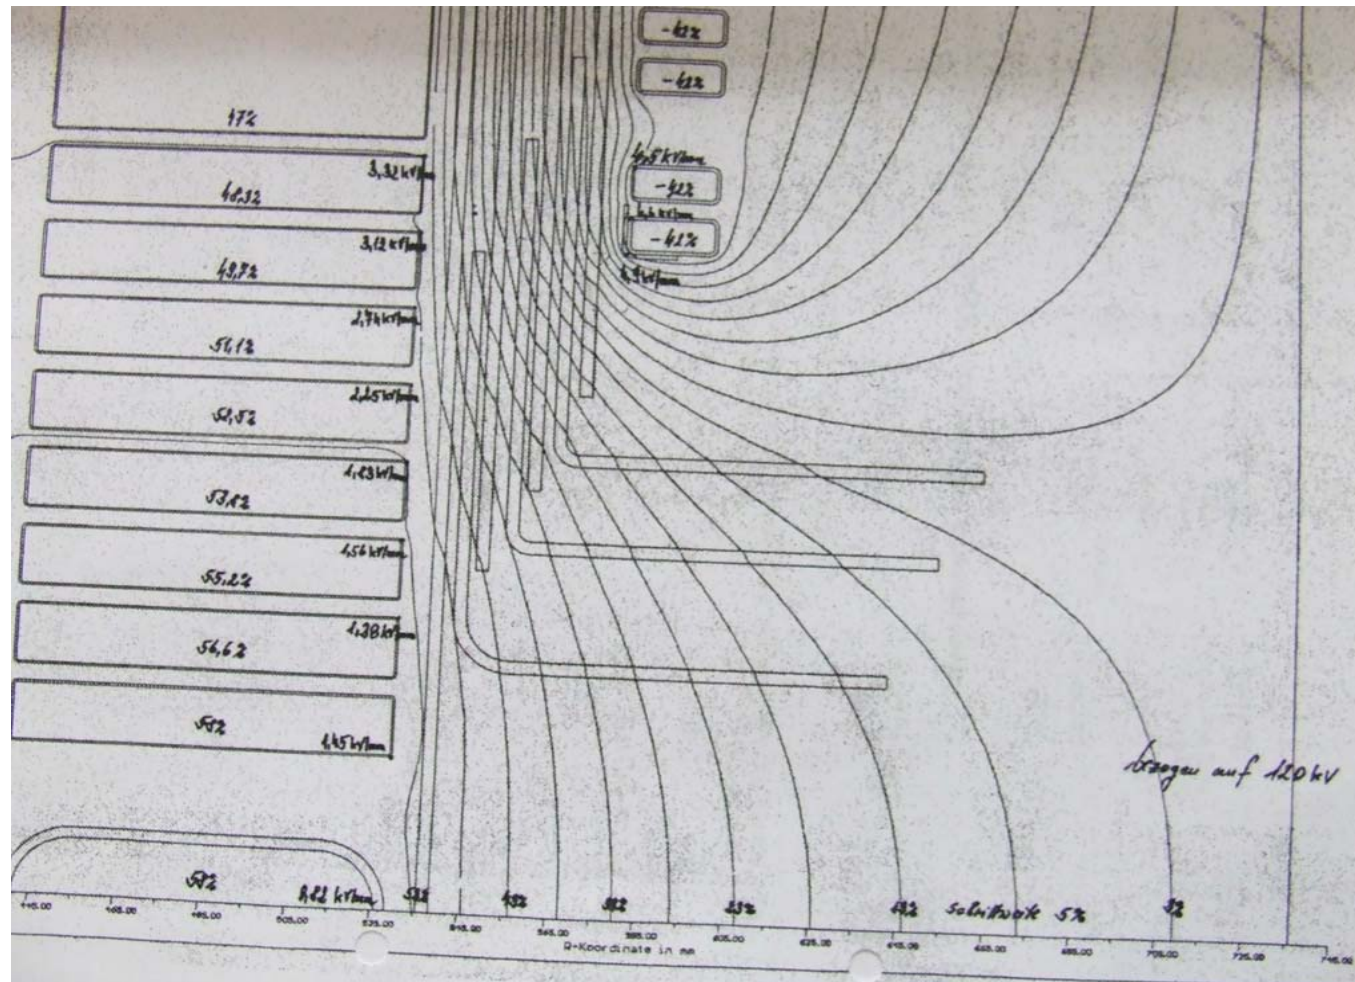
# Térerő a kritikus helyen
