**Budapesti Műszaki és Gazdaságtudományi Egyetem**

# **Kábelvégelezáró meghibásodás komplex vizsgálata**

**Orlay Imre - Németh Bálint - Tamus Ádám**  
**ELMŰ-ÉMÁSZ Zrt.      BME VET      BME VET**

**2008. április 23.**

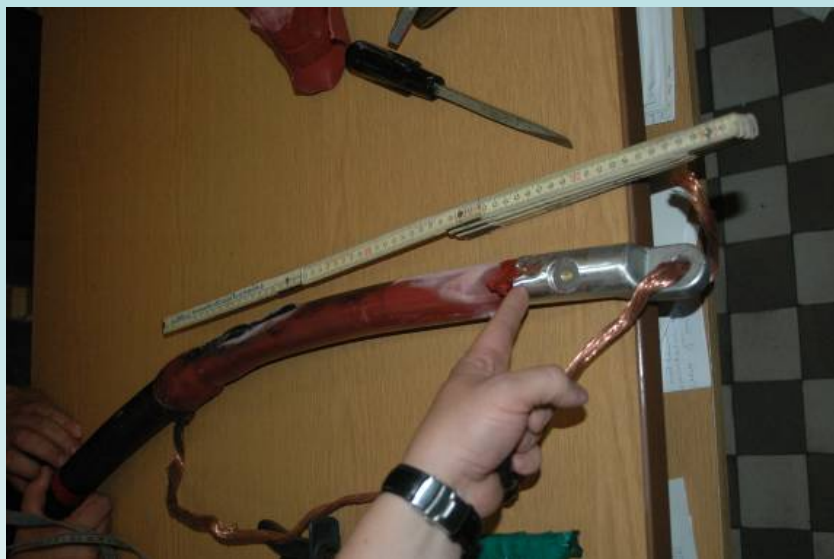
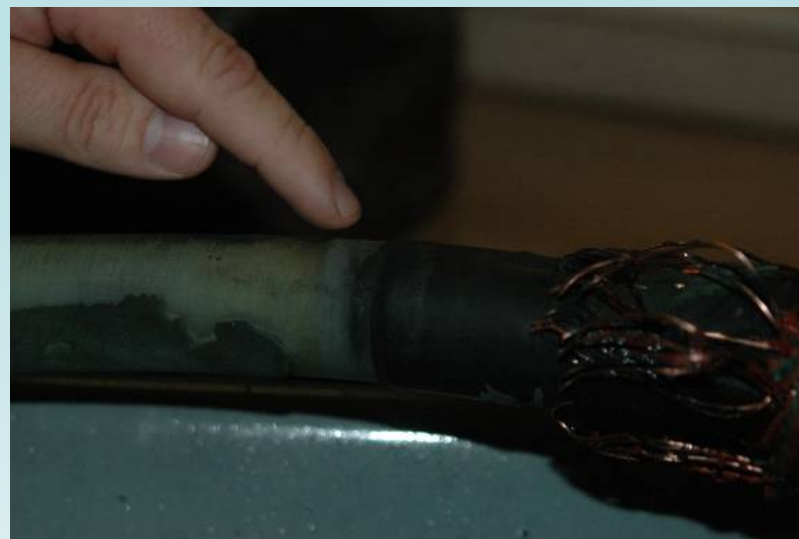
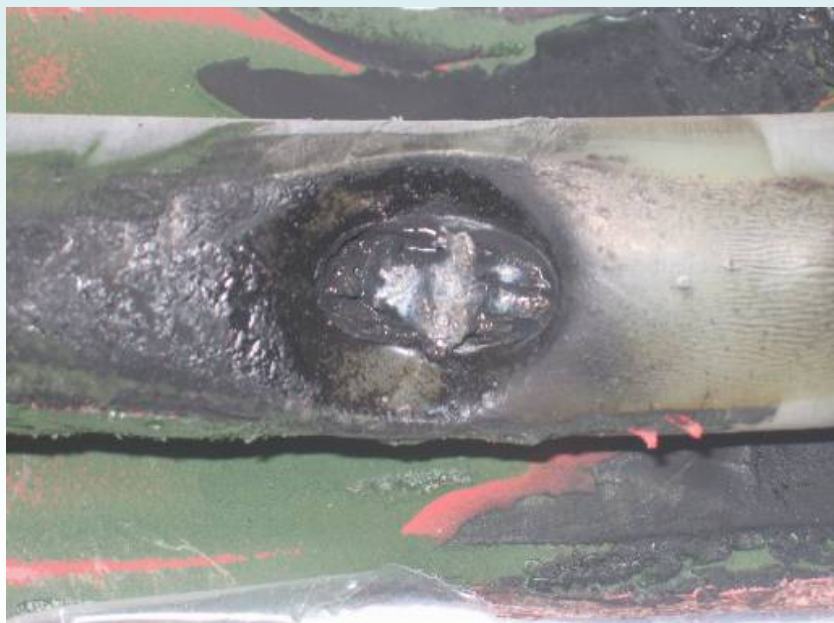
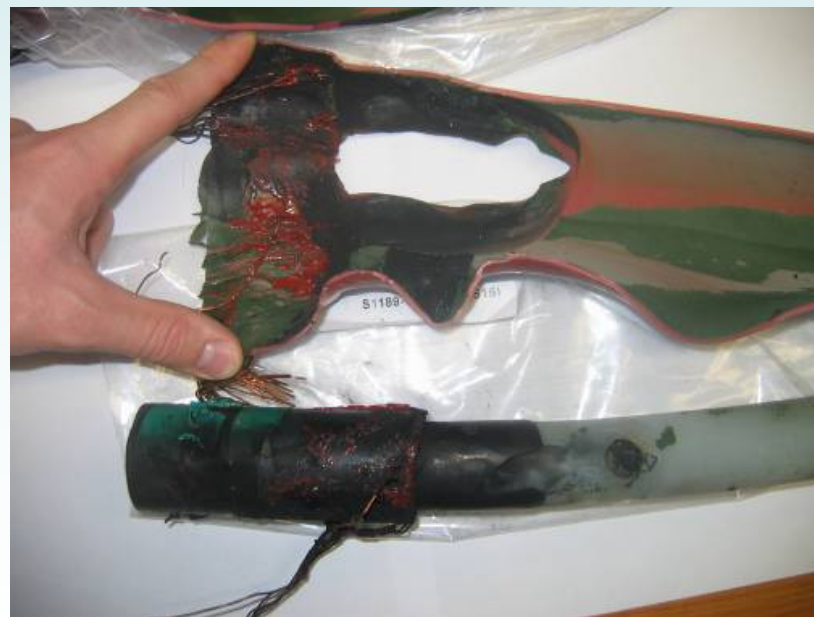
XLPE szigetelésű kábelhez Raychem: POLT-42D/1XI, POLT-42F/1XO végelzáró rétegről rétegre történő lefejtés eredménye:

- A zsugorcső zsugorítási művelete megfelelően történt.
- A sarun sérülés nem található, méretek, kialakítás (technológiai előírások, műveletek) megfelelő, az árnyékolás visszahajlítása a burkolatra megfelelő volt, piros szalag és a zöld massa megfelelő alkalmazása.
- **A szerelési előírásoknak megfelelően történt a kábelvégelzáró újraserelése. A robbanás okára utaló nyomokat esetleg hibás szerelést a jelenlevők nem állapítottak meg.**
- A boncolás nem adott magyarázatot a hasonló eredetű meghibásodok okának feltárására. A boncolás csak a kábelfejre terjedt ki.

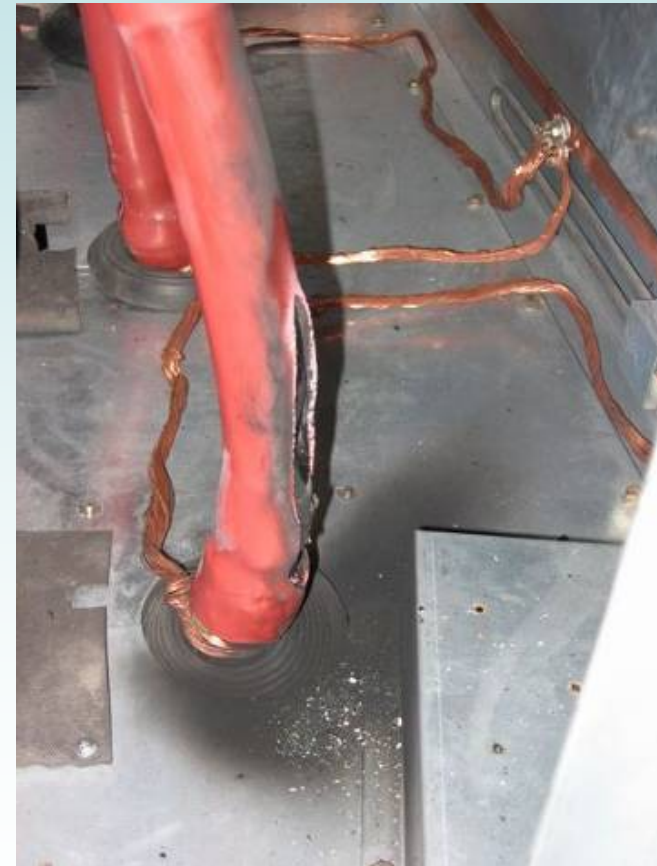
- A meghibásodás **minden esetben ugyanazon a fázison** következett be.
- Az átütés a kábelnek azon a részen következett be, ahol **sem az árnyékoló, sem a félvezető réteg már nincs rajta** a kábelen.
- A hibahely minden esetben **ugyanabba az irányba szinte cm-re megegyező távolságra** a kábel végétől következett be.
- A hibahely irányában kb. egy kábel átmérőjű távolságra egy **földelt fémlemez** éles sarka található.
- Feltételezhető, hogy a kábelér és a földelt fémlemez éles sarka között a megnövekedett térerősség hatására a kábelszigetelésben részleges kisülések indultak el.

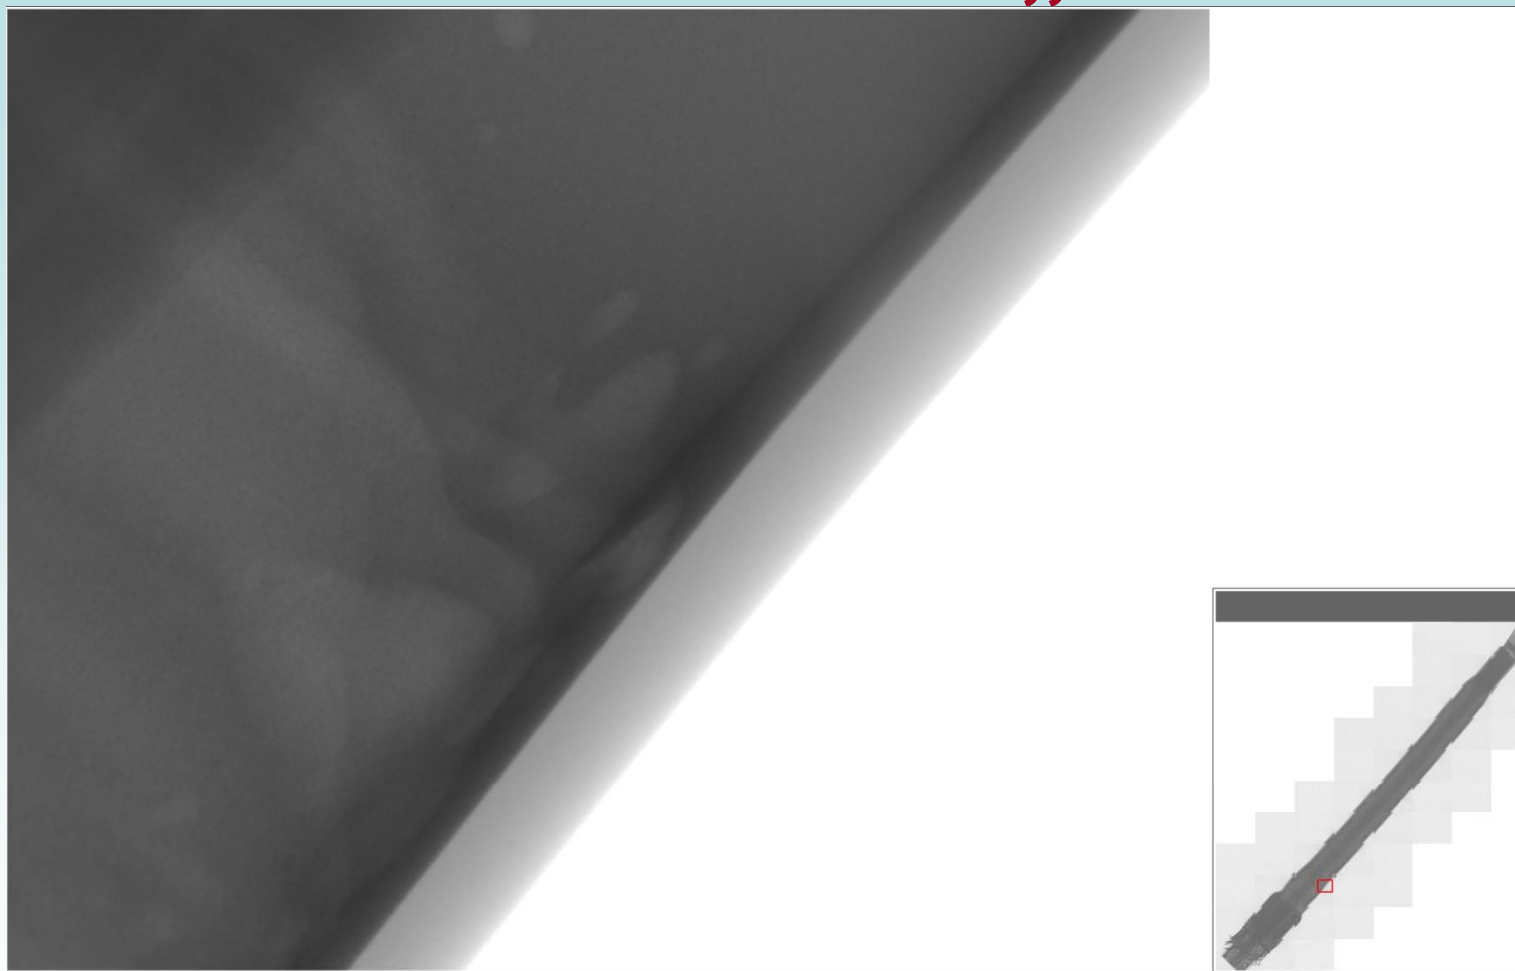
# Érdekes részletek az „A” mintán I.

- A szerkezeti röntgen vizsgálatok kimutatták, hogy a lengyel kábelre szerelt Raychem végelzárában a **térkitöltő szalagnál inhomogén pontok vannak**. Továbbá az ér közvetlen közelében is található inhomogén pont (esetleg légzárvány), mely feltételezhetően nem a szereléskor került a kábelbe.
- A mechanikai (feltépő) vizsgálatok kimutatták, hogy a **fekete térkitöltő szalag nem egyformán tapad a kétféle gyártótól származó kábelmintára**.
- A modellezés, térszámítás alapján megállapíthatjuk, hogy az **inhomogén pontok a térerősség hatására láncreakciót indítanak el**, mely a villamos térerősség tangenciális komponensének hatására a végzáró szerelvény irányába halad. Továbbá a T-fázisú 35 kV-os végelzáró palástfelületétől 6 cm-re helyezkedik el a szekunder kábelek takarására szolgáló fémlemezborítás derékszögű, hegyes sarka, és a végelzáró-átütések e sarokkal szemben történtek.

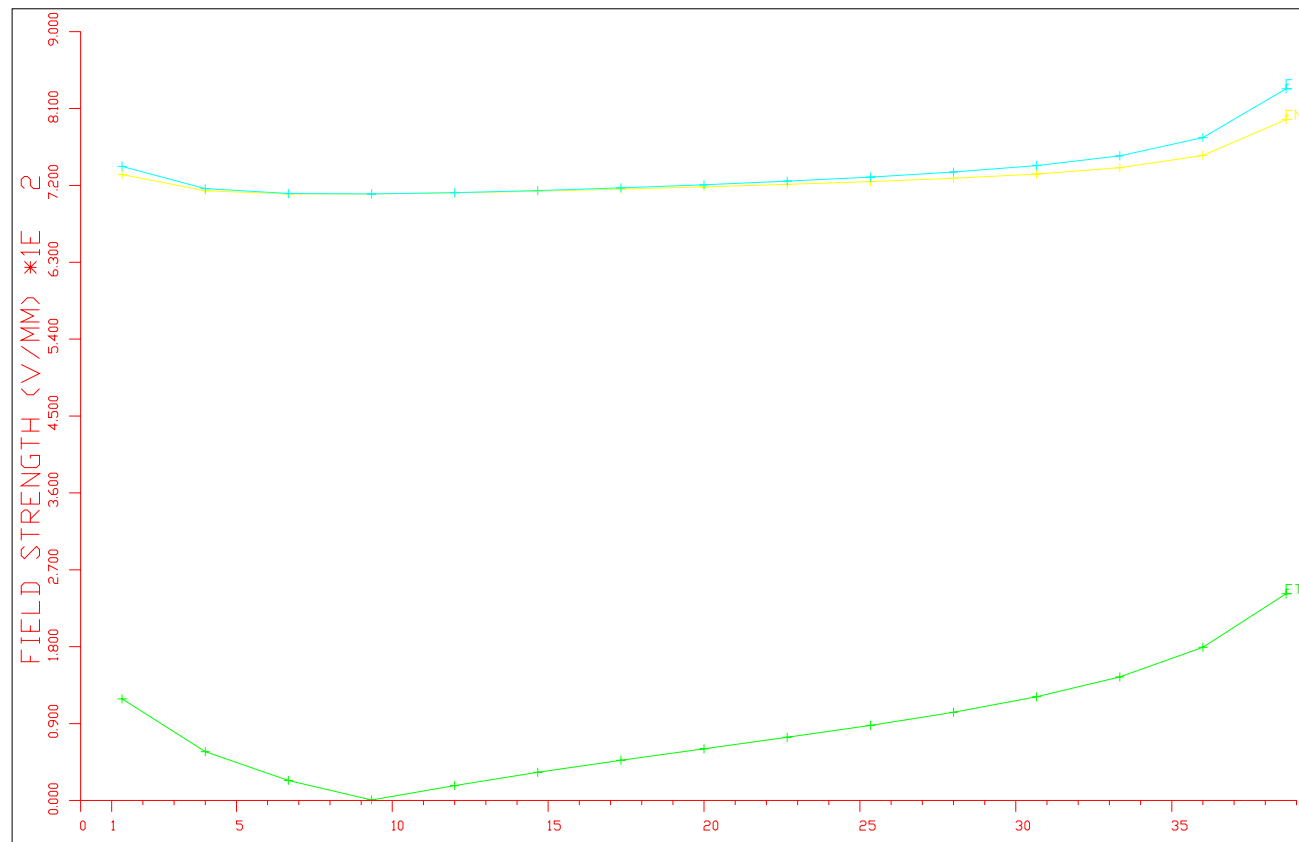
# Térerősség eloszlás I.

- Légzárvány 30 mm-re, fém doboz nélkül

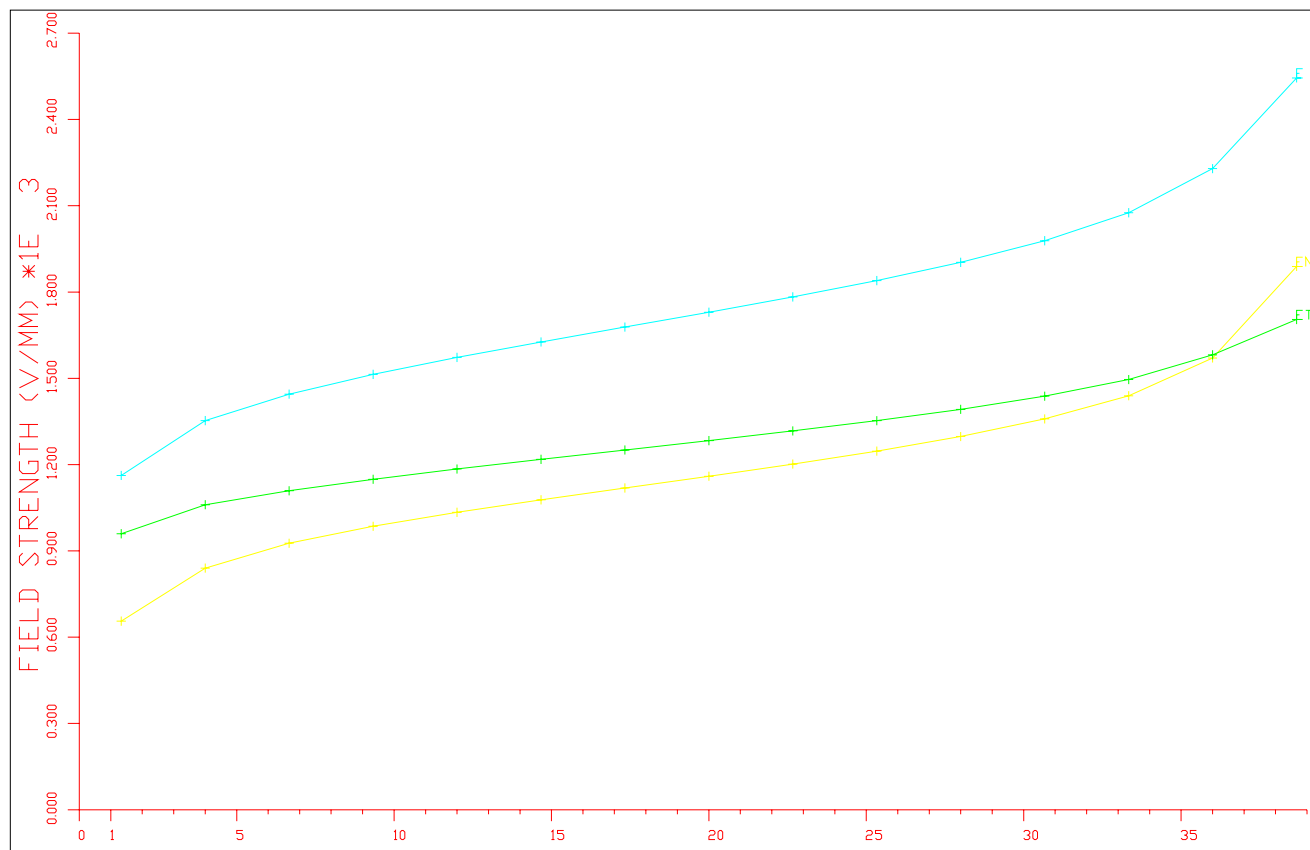
# Térerősség eloszlás II.

- Légzárvány 5 mm-re, fém doboz nélkül

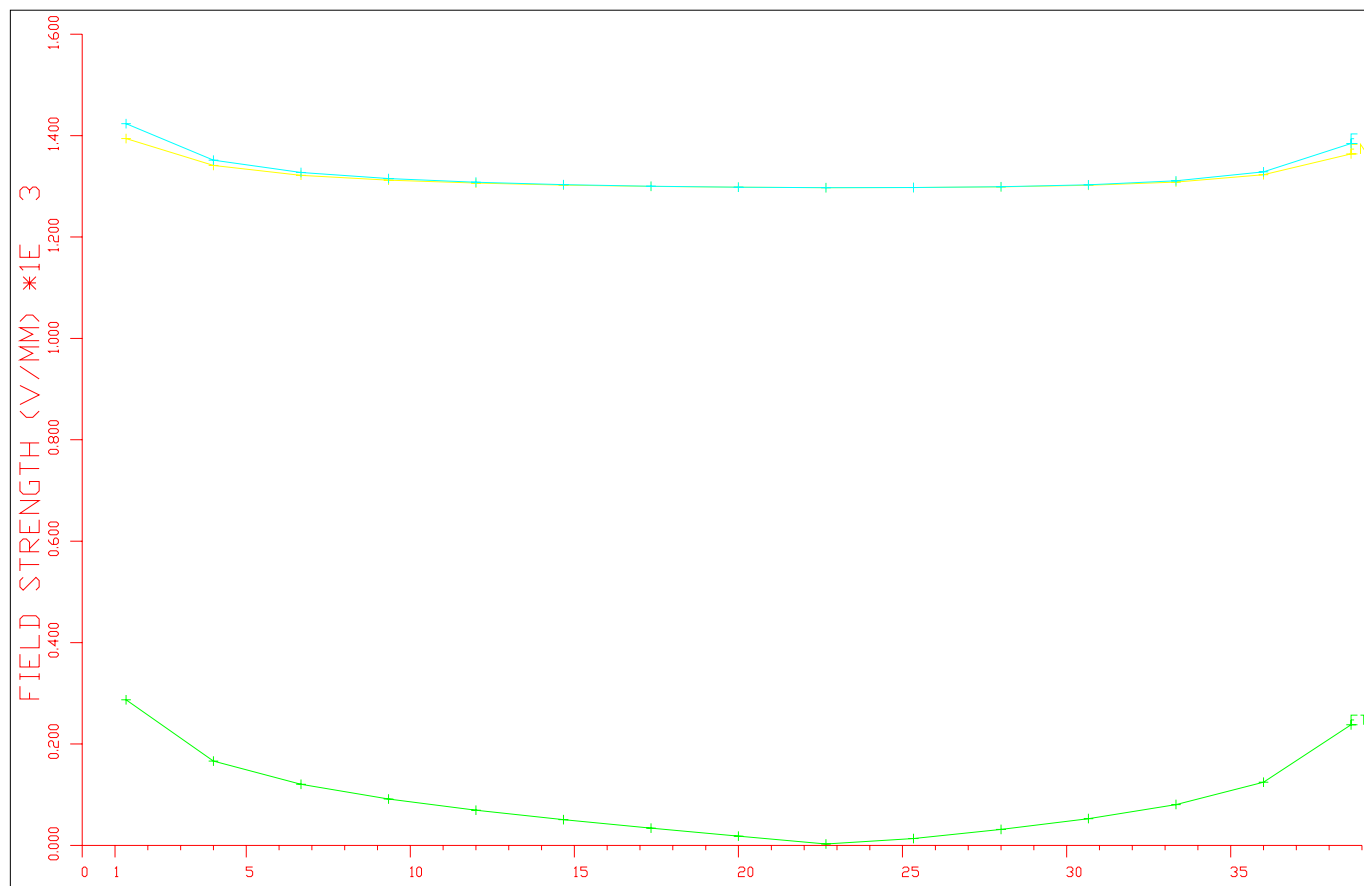
# Térerősség eloszlás III.

- Légzárvány 30 mm-re, fém doboz

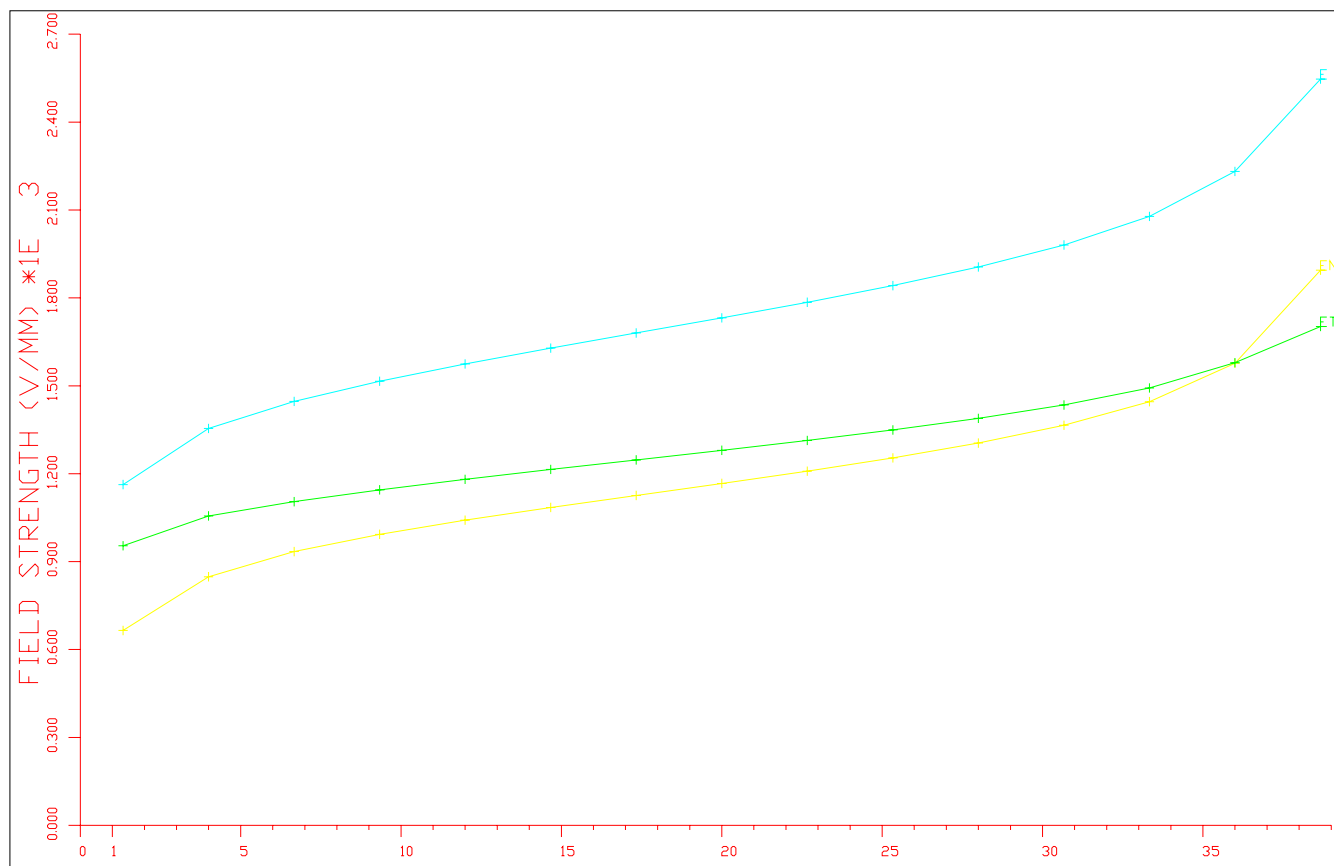
# Térerősség eloszlás IV.

- Légzárvány 5 mm-re, fém doboz
