# BUDAPESTI ELEKTROMOS MŰVEK

FŐELOSZTÓHÁLÓZATI FŐOSZTÁLY

Deutsch György:  
Diagnosztikai vizsgálatok  
az  
ELMŰ RT  
Alállomás osztályán

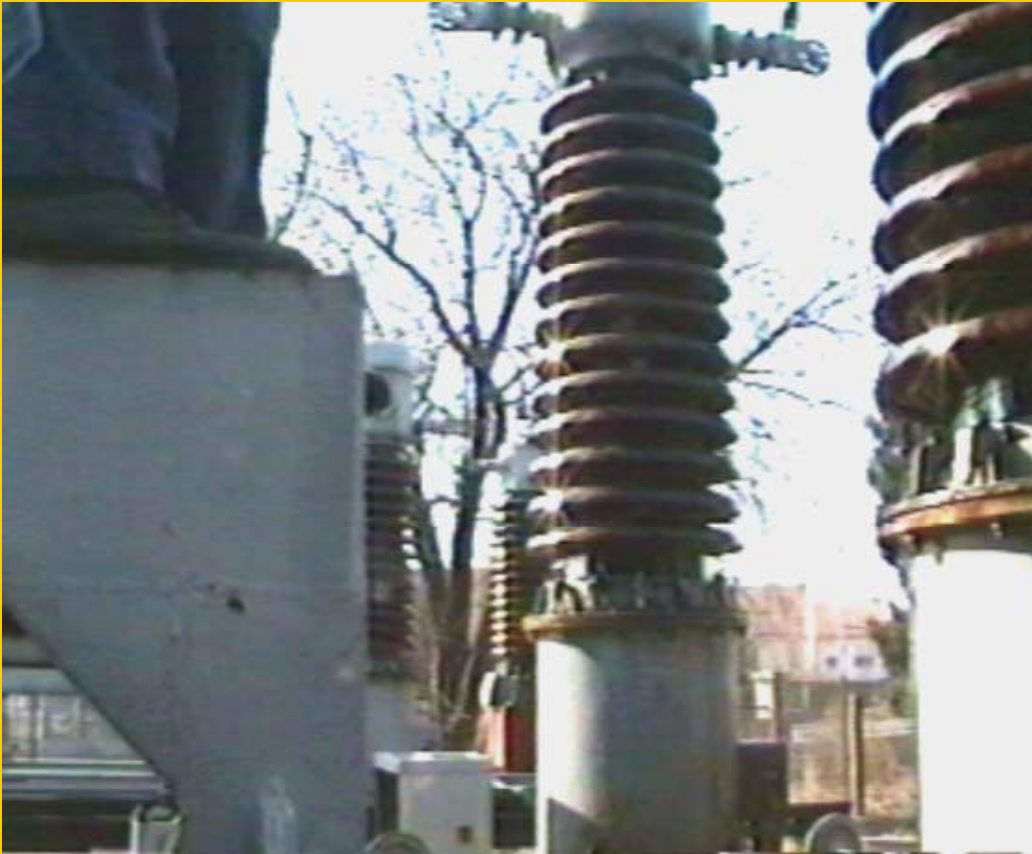
# Biatorbágy 120/25 kV-os MÁV alállomás

a 868085 gy. számú 1989 gy. évű  
AOK 123 típusú áramváltó  
az 1997. február 21.-i üzemzavar után.

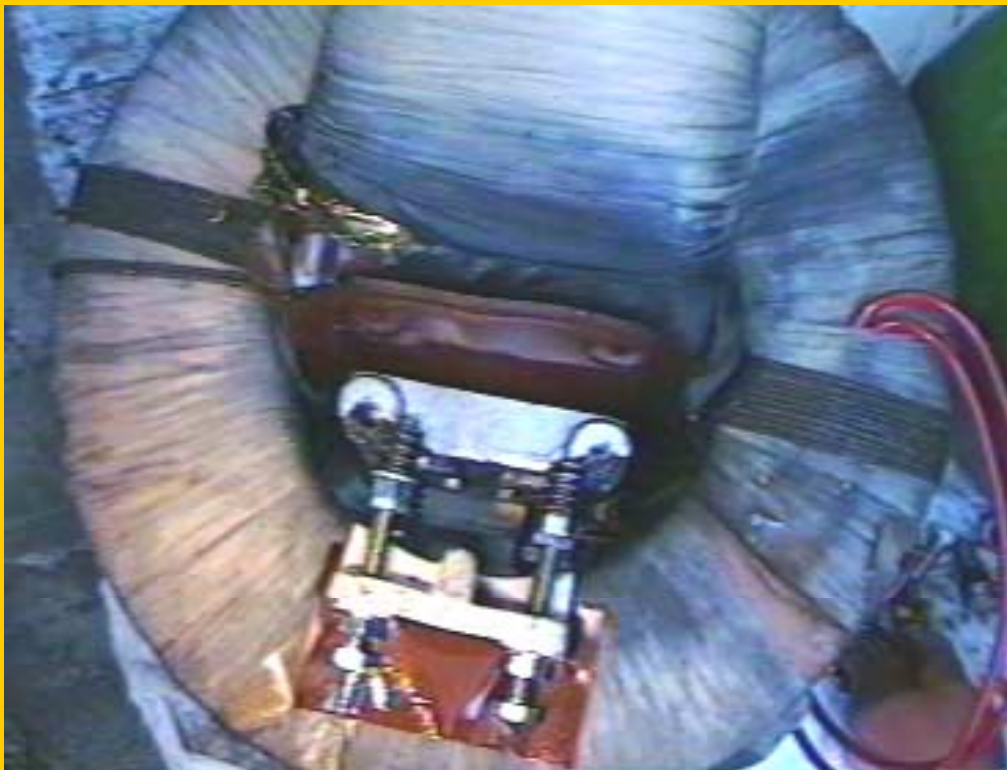
# Albertfalva 220/120/10 kV-os alállomás

AOK 123 típusú 868130/1989 gy.sz./gy.év

A felrobbant mérőváltó primer és szekunder tekercsei kiforgatás előtt.

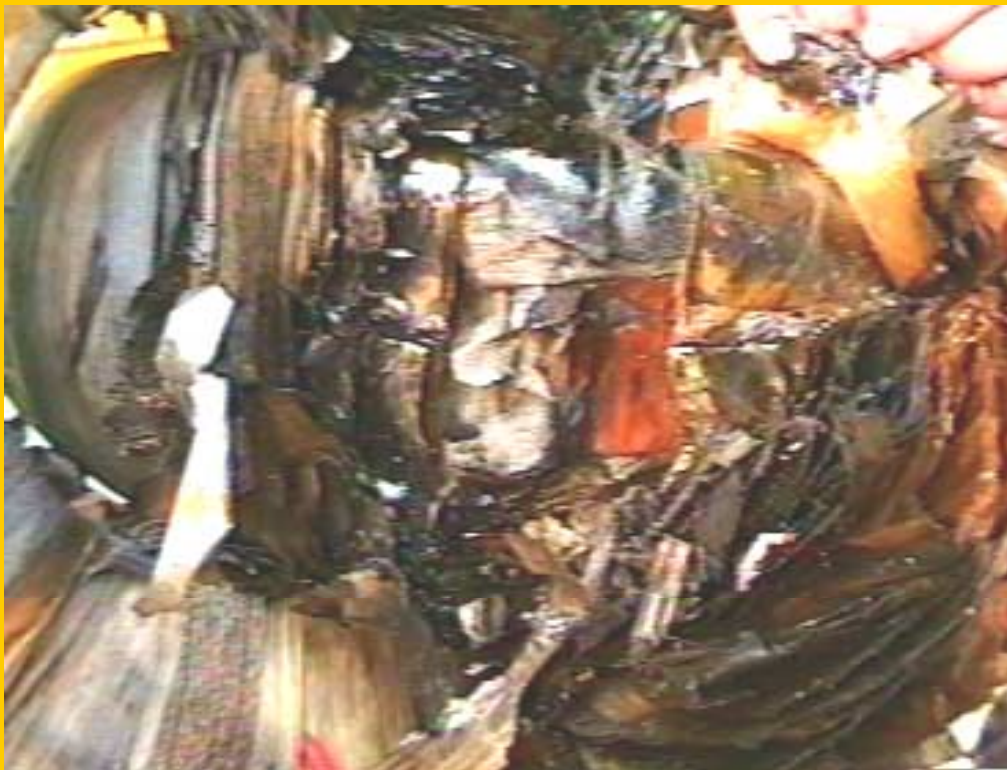
# Albertfalva 220/120/10 kV-os alállomás

AOK 123 típusú 868130/1989 gy.sz./gy.év

A felrobbant mérőváltó primer és szekunder tekercsei kiforgatás után.

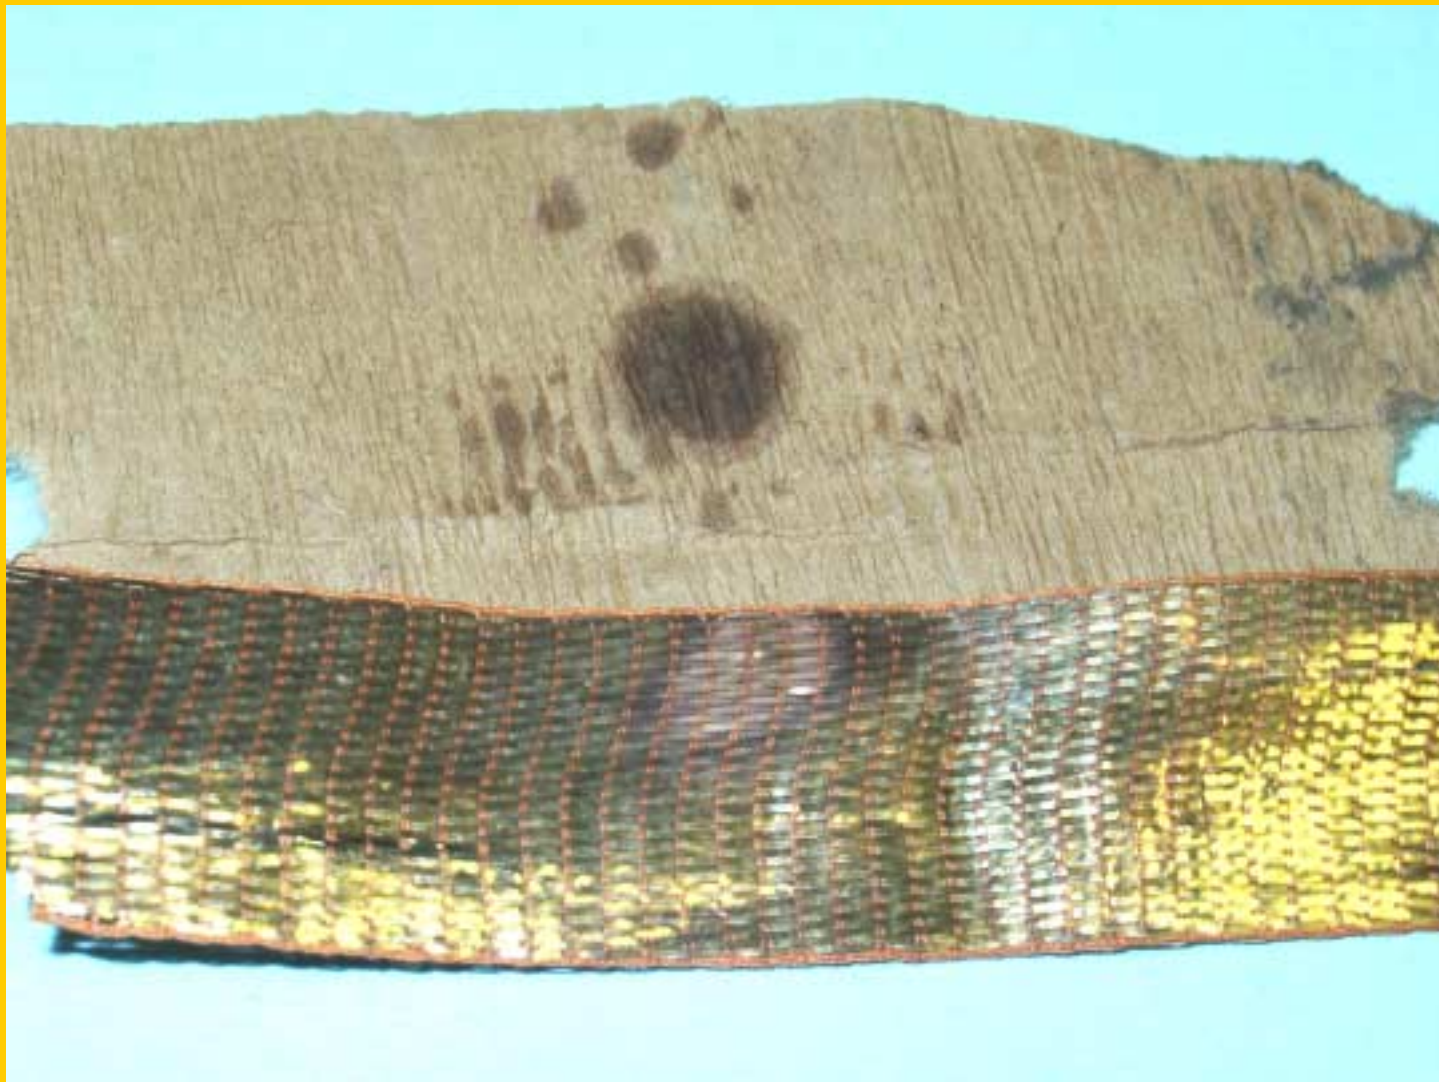
## Hibagyanús AOK 123 mérőváltó papír szigetelése és potenciál vezérlő szövege

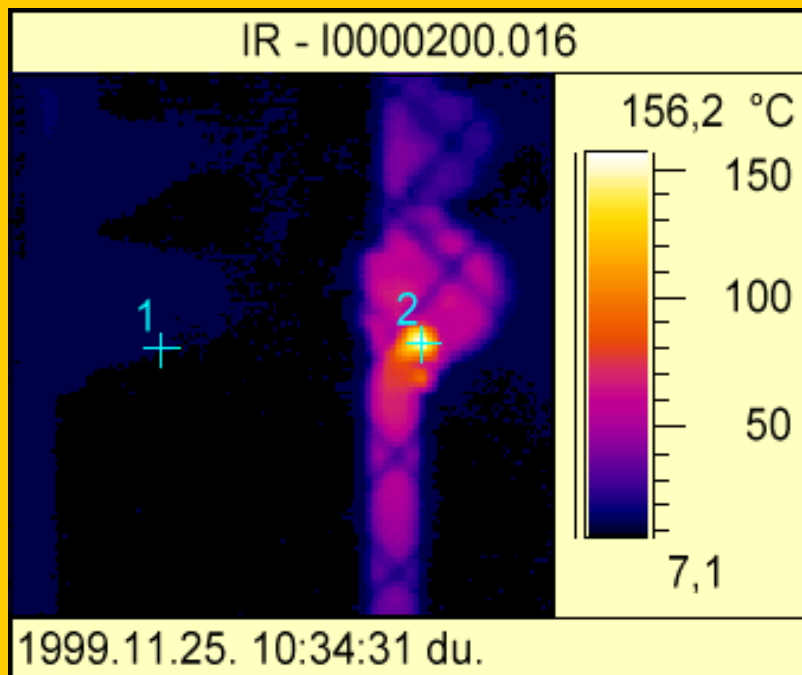
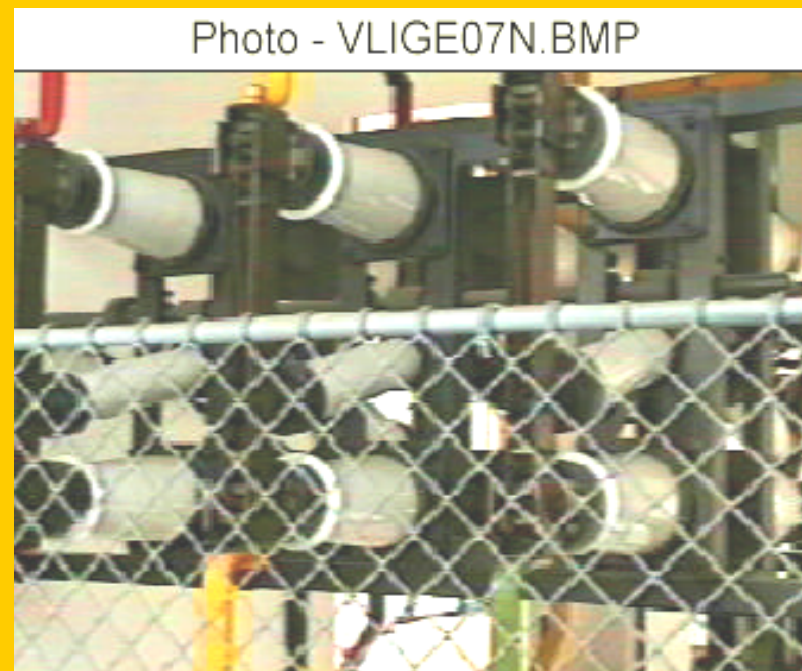
Gyűjtősín szakaszoló „Z” fázisának kötése, 135 A terhelőáram mellett  
8 C° -os környezeti hőmérsékletnél

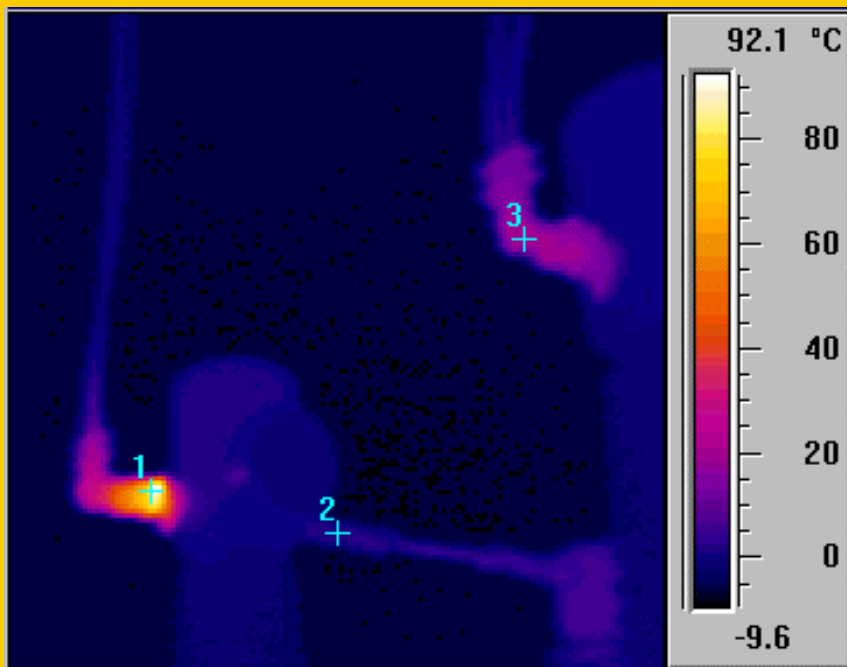
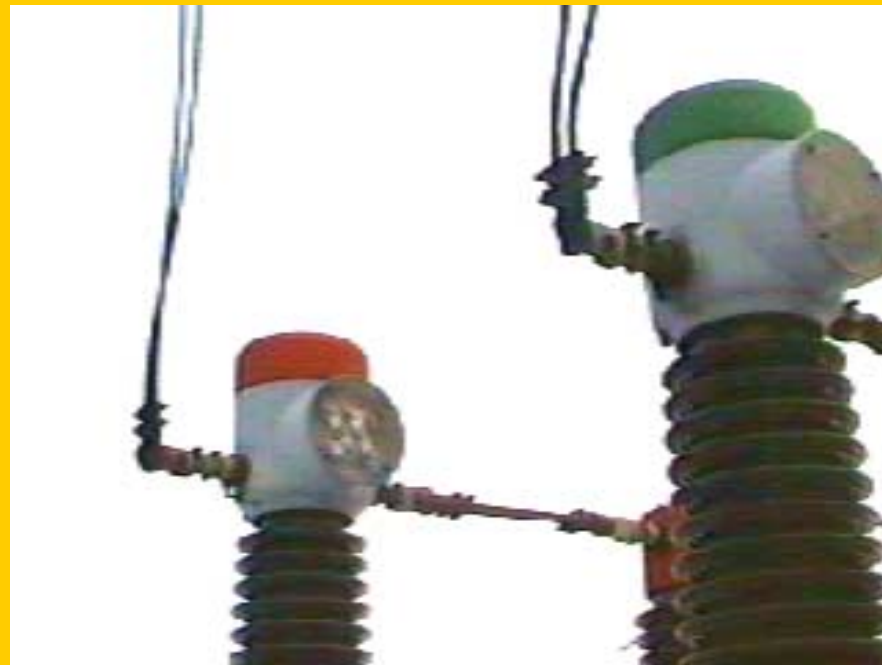
120 kV-os AOK 123 tip áramváltó kötése, 500 A terhelőáram mellett  
-5 C° -os környezeti hőmérsékletnél
