# Nagy- és Középfeszültségű helyszíni diagnosztika

## Az ELMŰ Rt Főelosztóhálózat igazgatóságán végzett diagnosztika

# Olajszigetelésű NAF mérőváltók helyszíni diagnosztikai vizsgálata

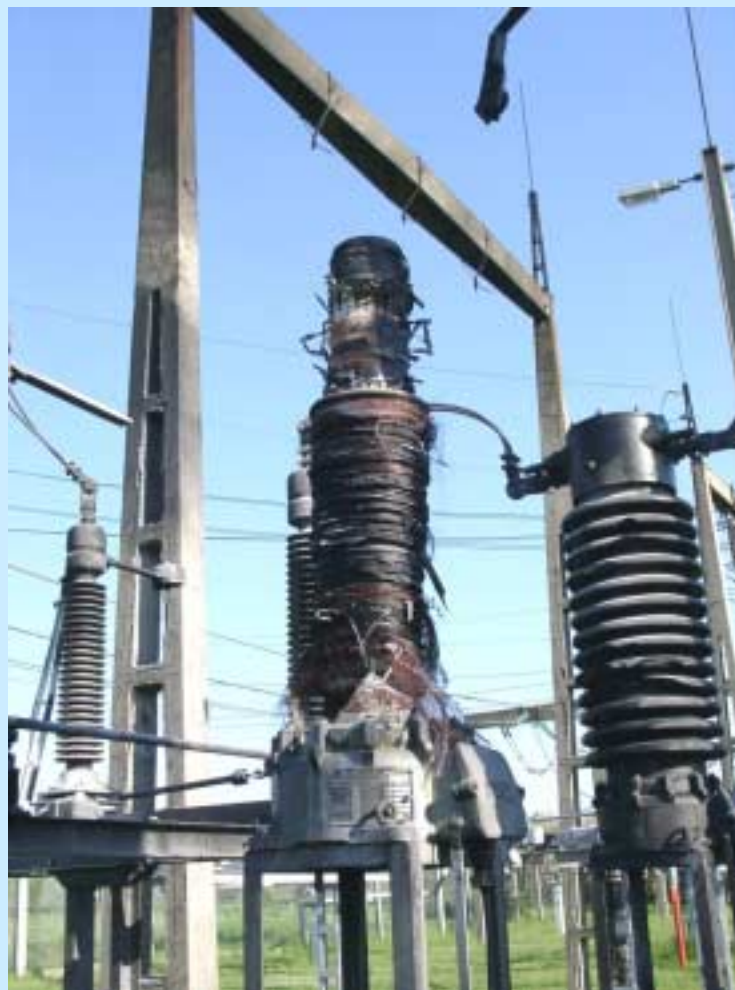
## Meghibásodott FFOK 123 tip feszültségváltó

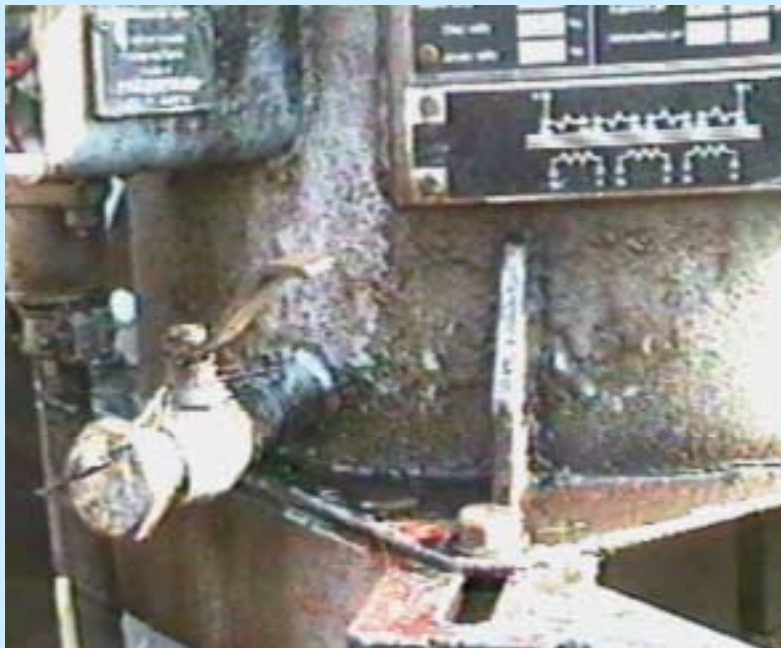
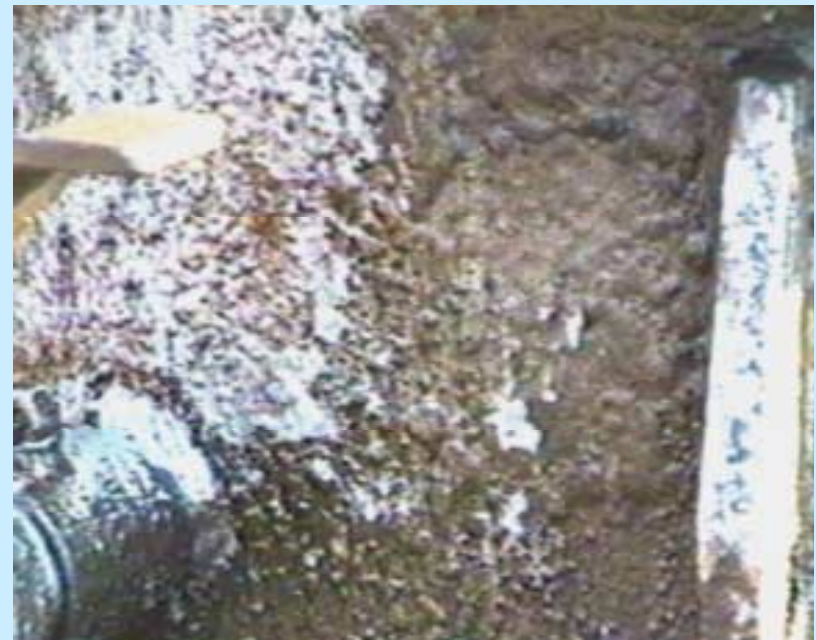
## AOK 123 tip mérőváltó edény

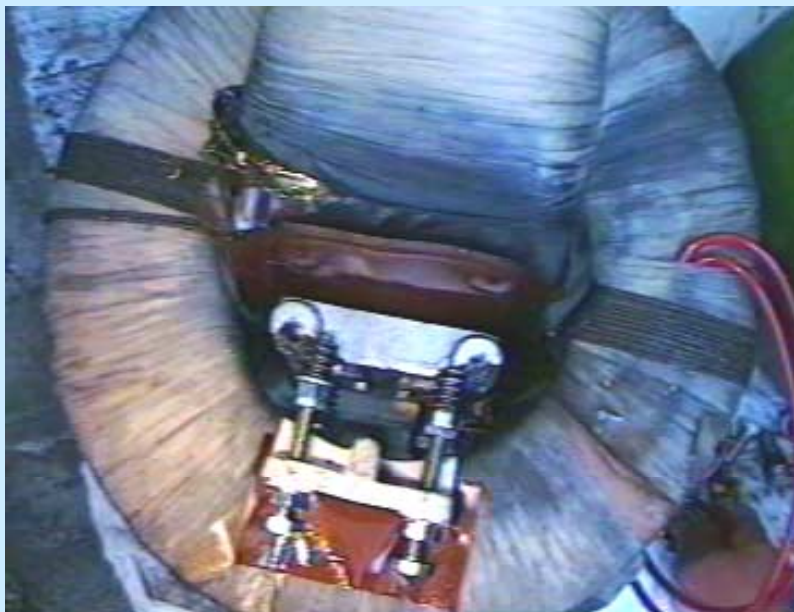
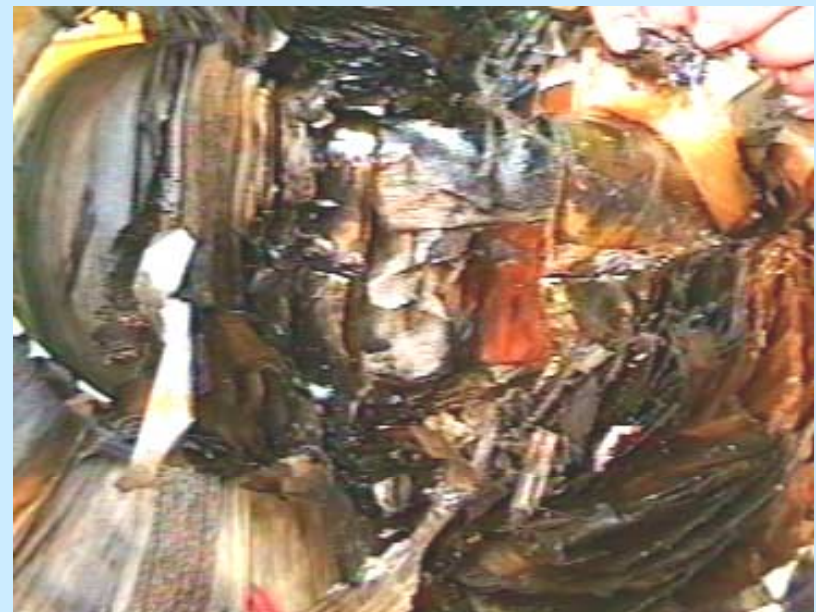
## Meghibásodott AOK 123 tip áramváltó primer tekercse

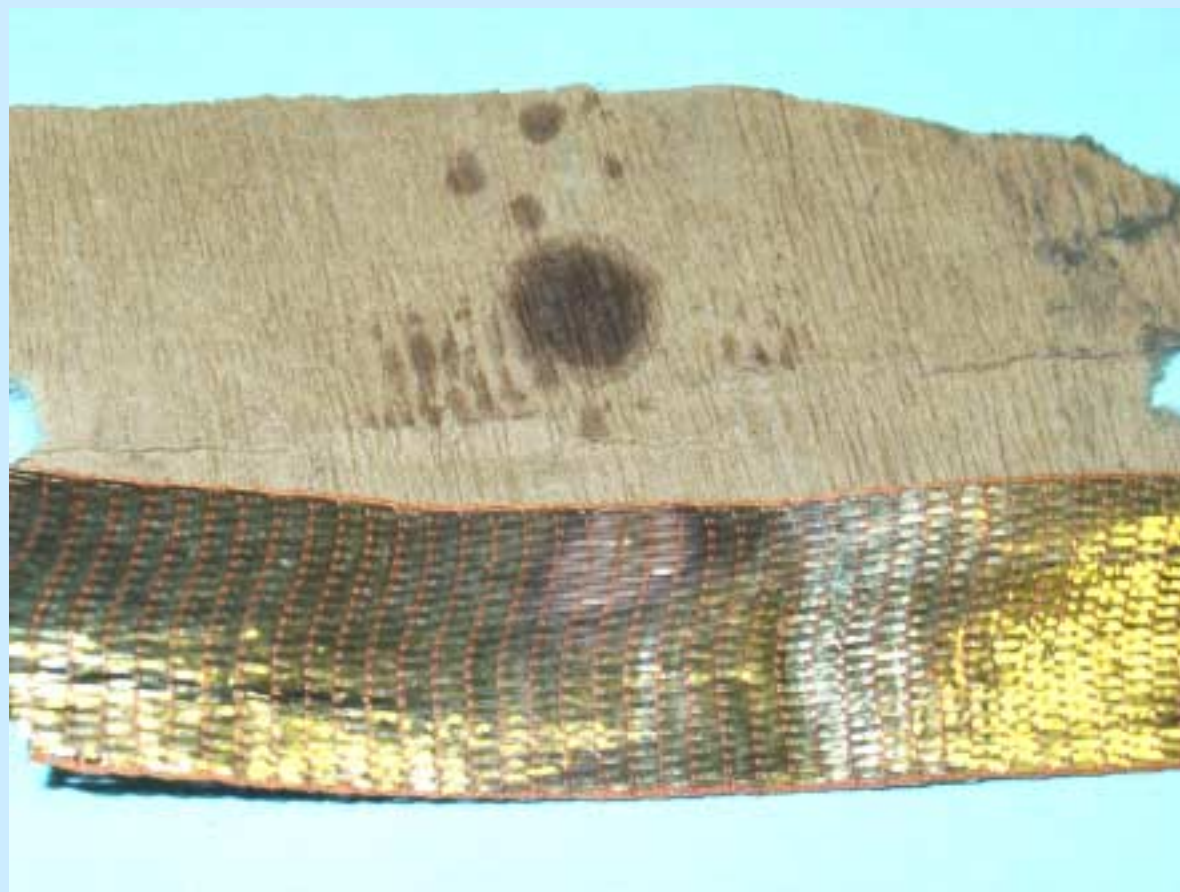
## Hibagyanús AOK 123 mérőváltó papír szigetelése és potenciál vezérlő szövete
