# **Szigetelés Diagnosztikai Konferencia**

## **TURBÓGENERÁTOR FORGÓRÉSZEK Élettartamának meghosszabbítása**

**KTT Mérnöki Iroda Kft.**

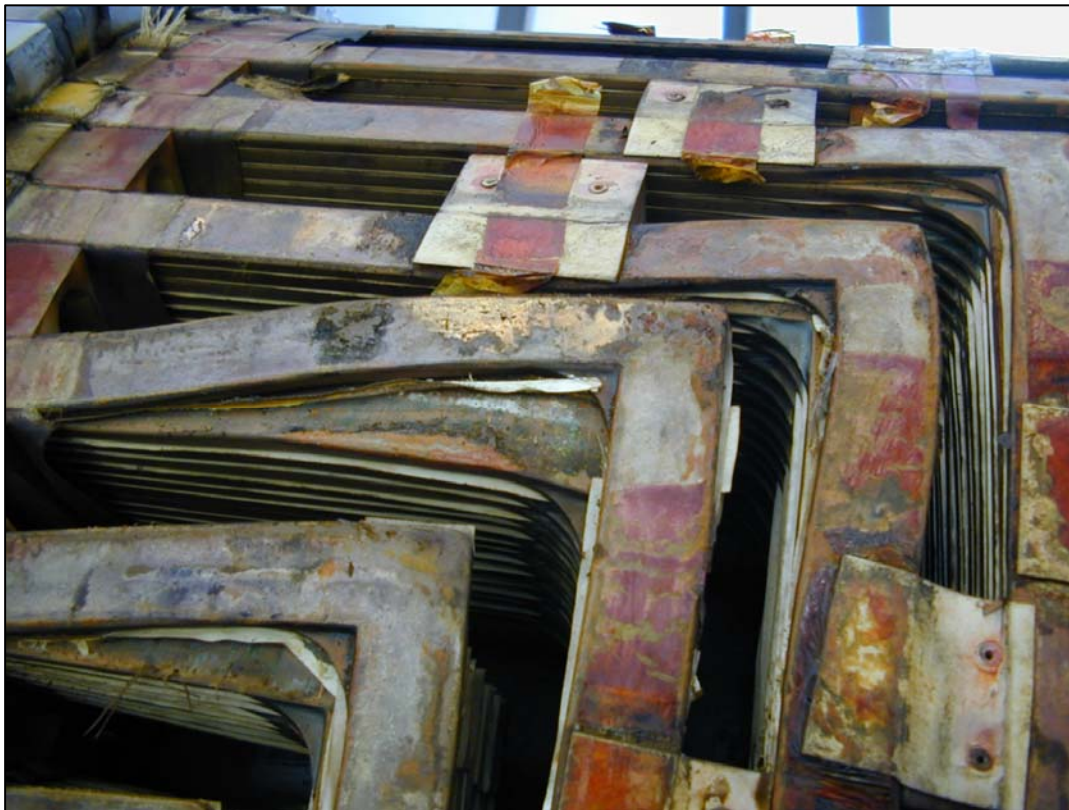
Deformálódott tekercselés

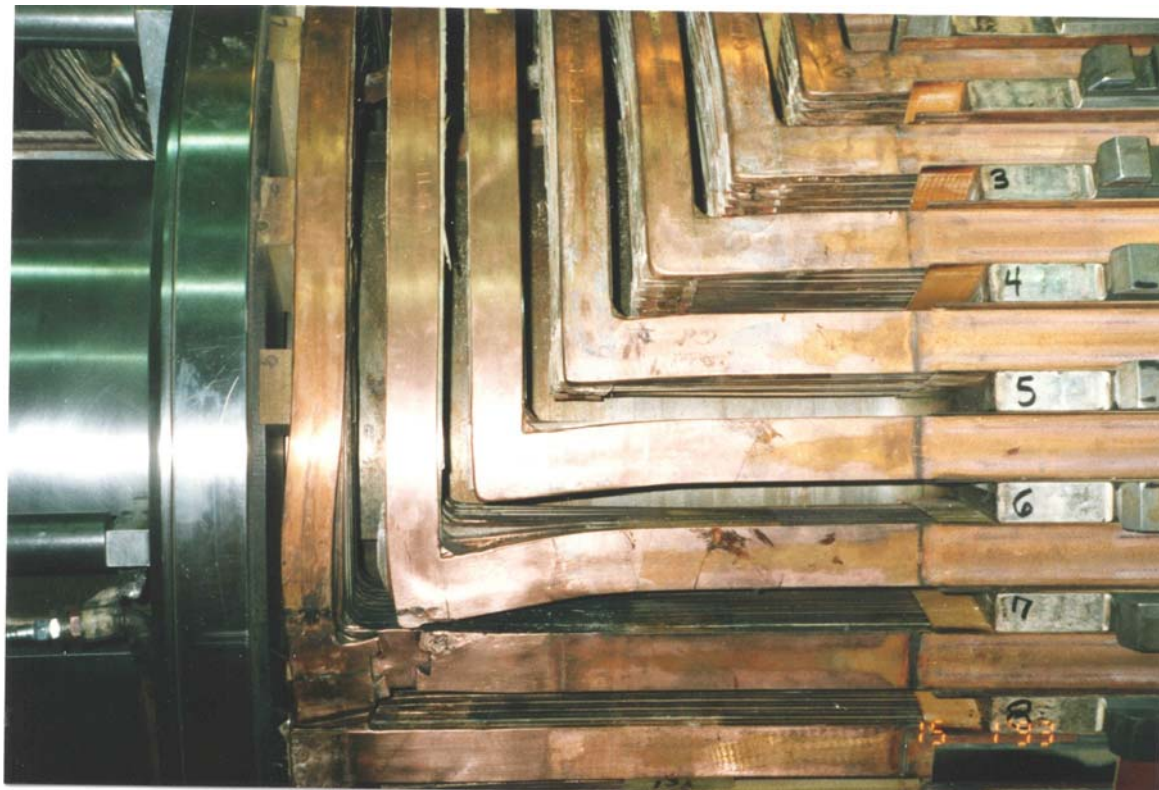
Deformálódott tekercselés

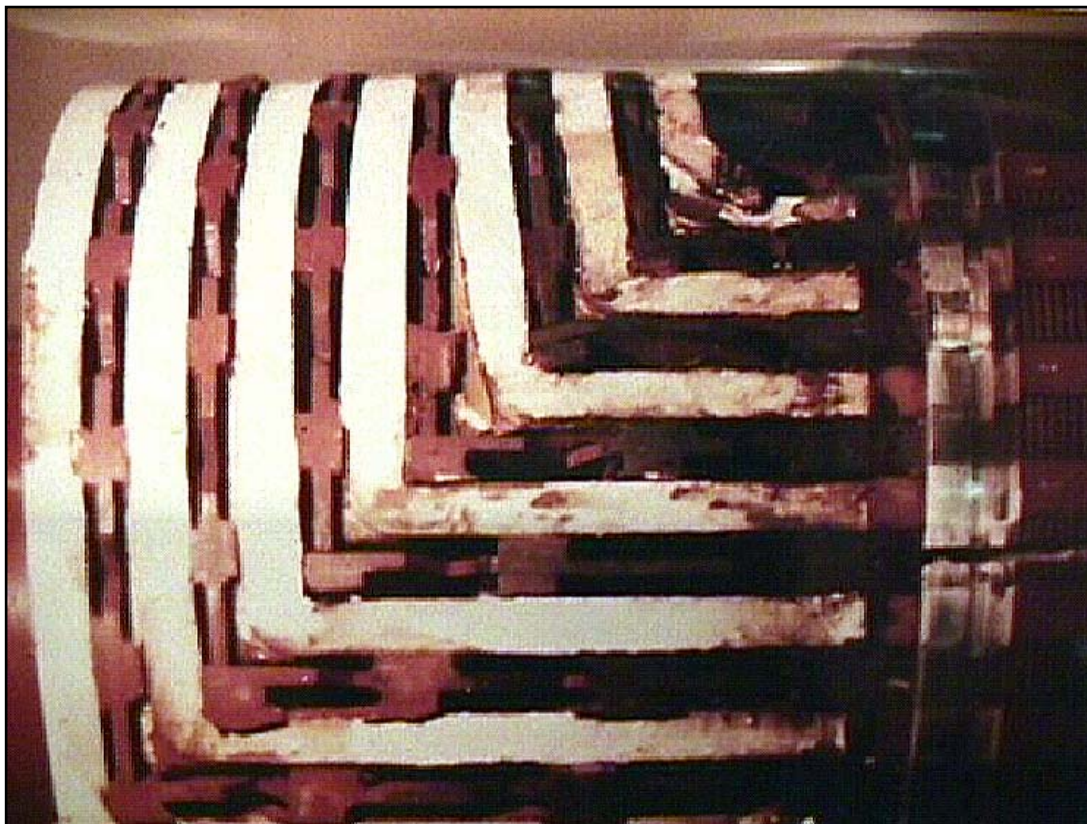
Deformálódott tekercselés

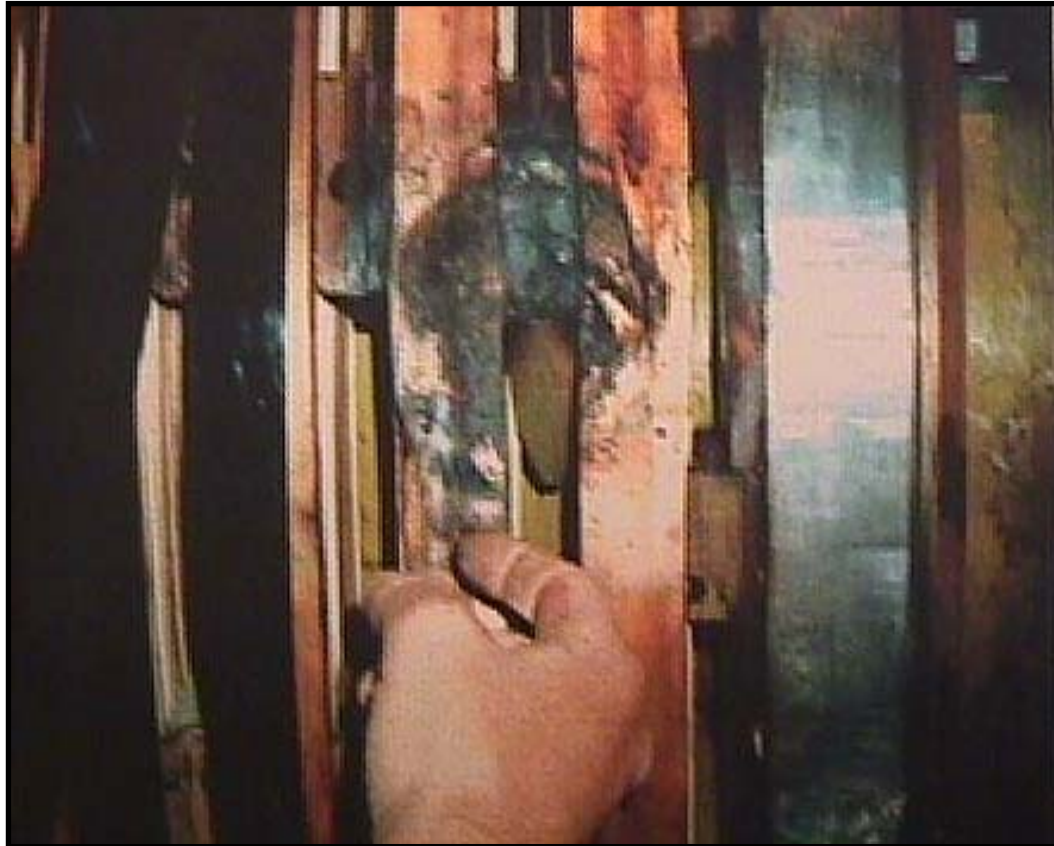
Tekercsoszlop zárlat

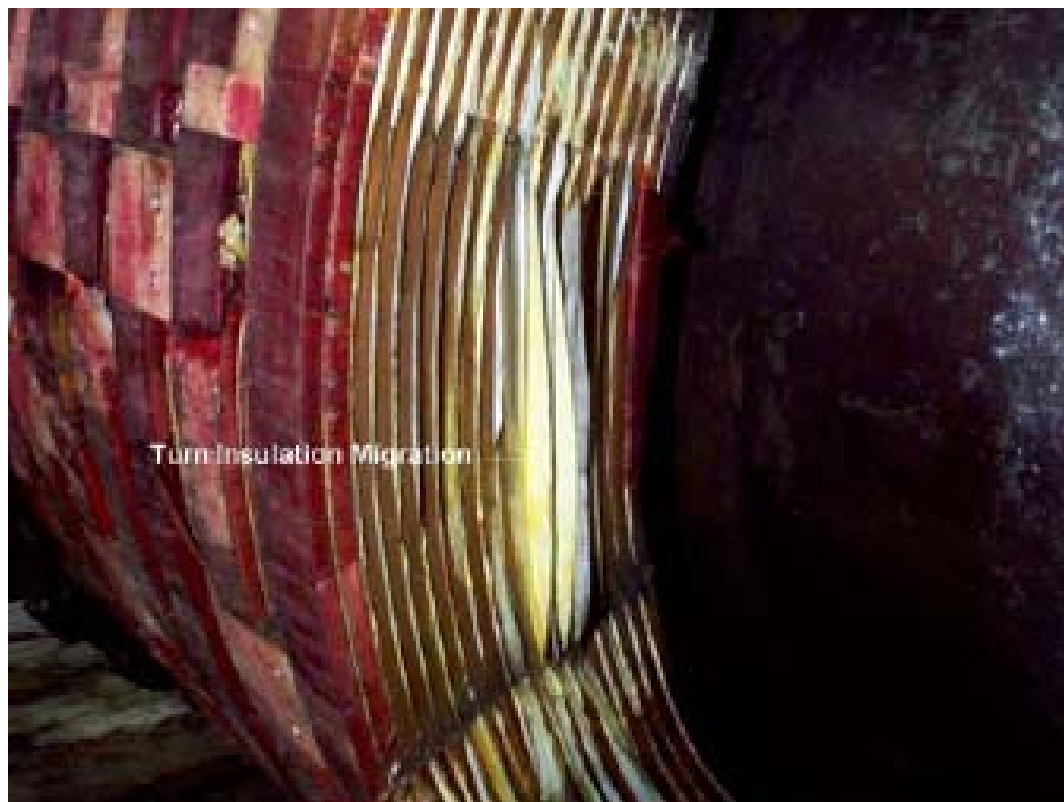
Elmozdult szigetelés miatti menetzárlat

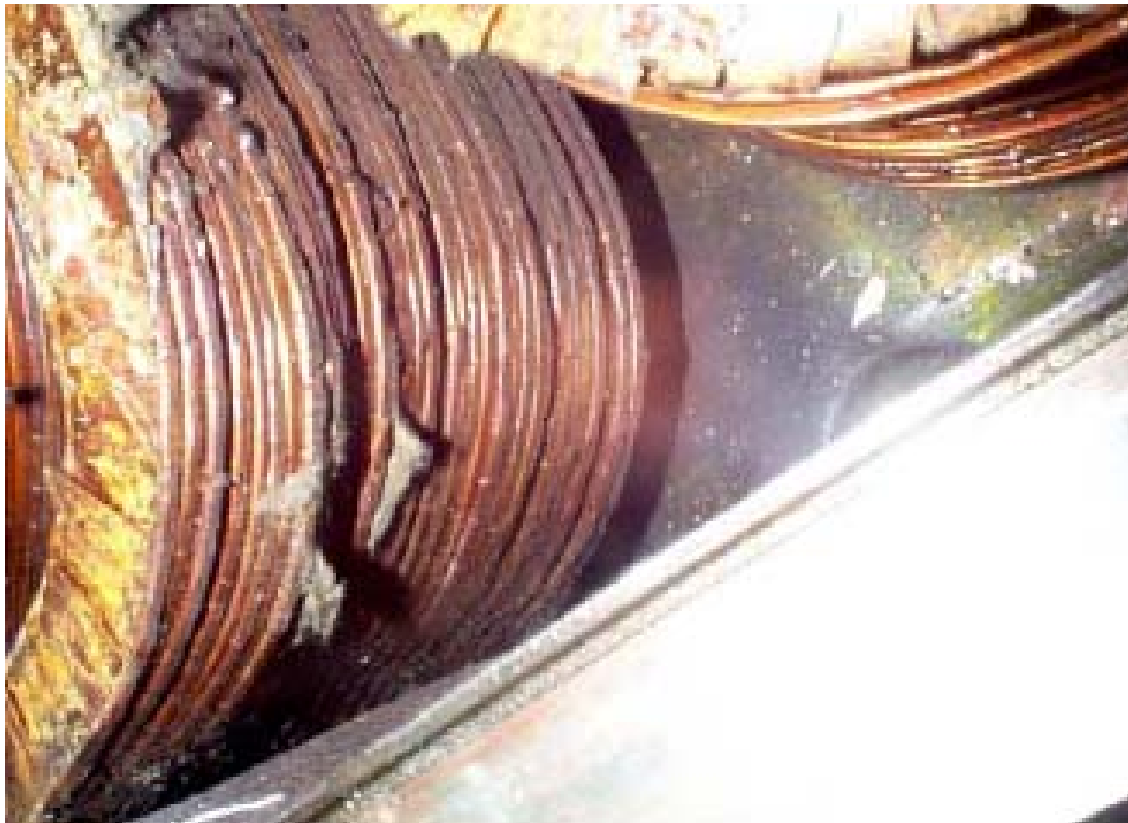
Elmozdult tekercselés miatti menetzárlat

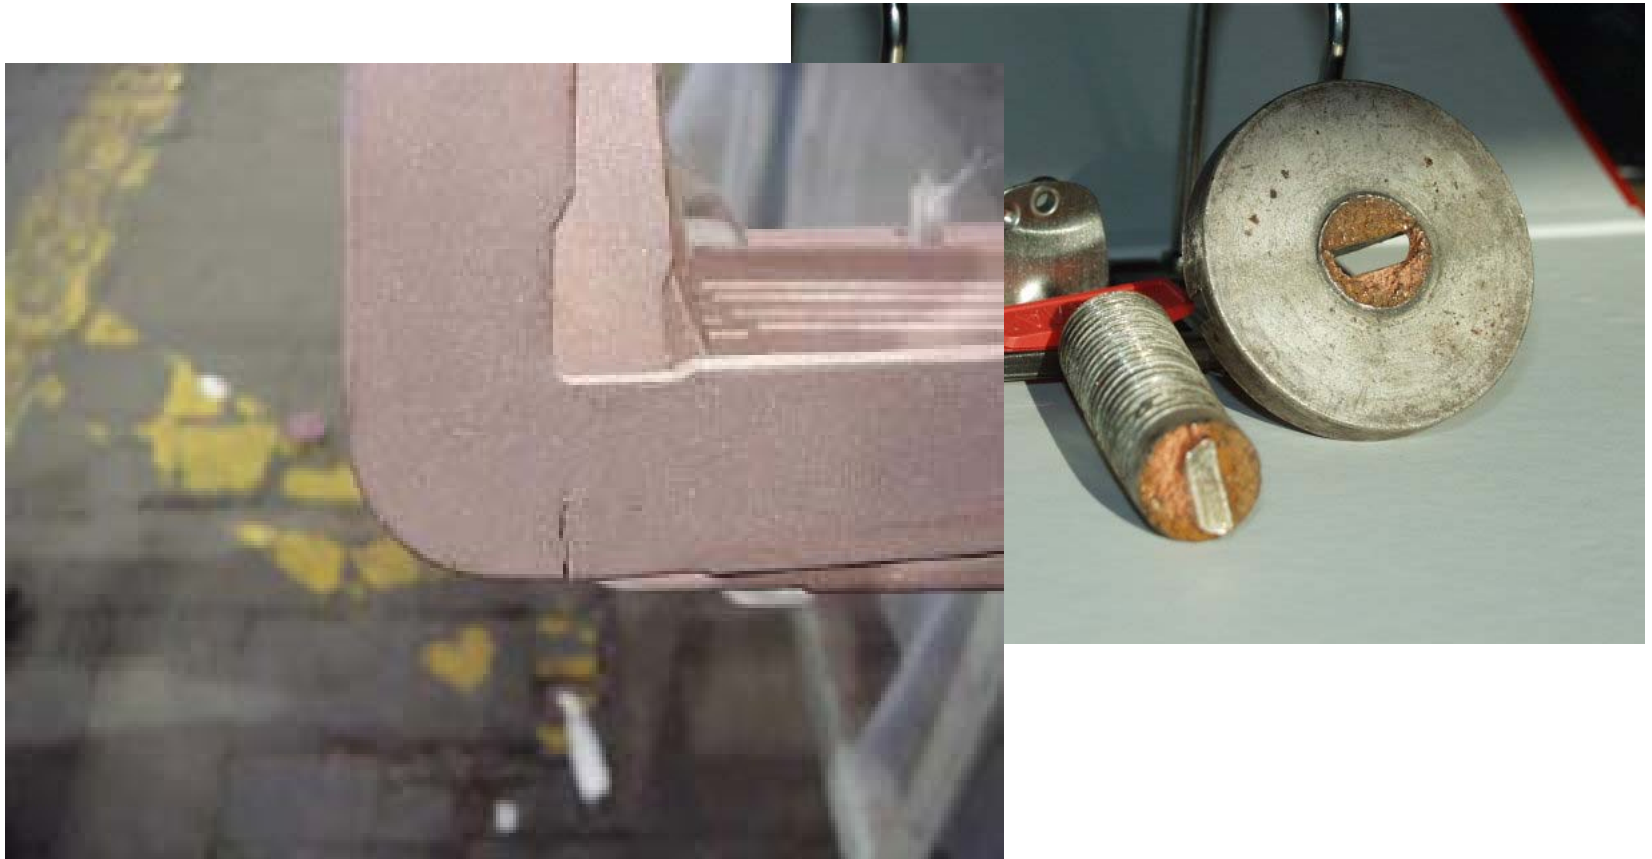
Tekercselés, áramvezetés fáradásos törése

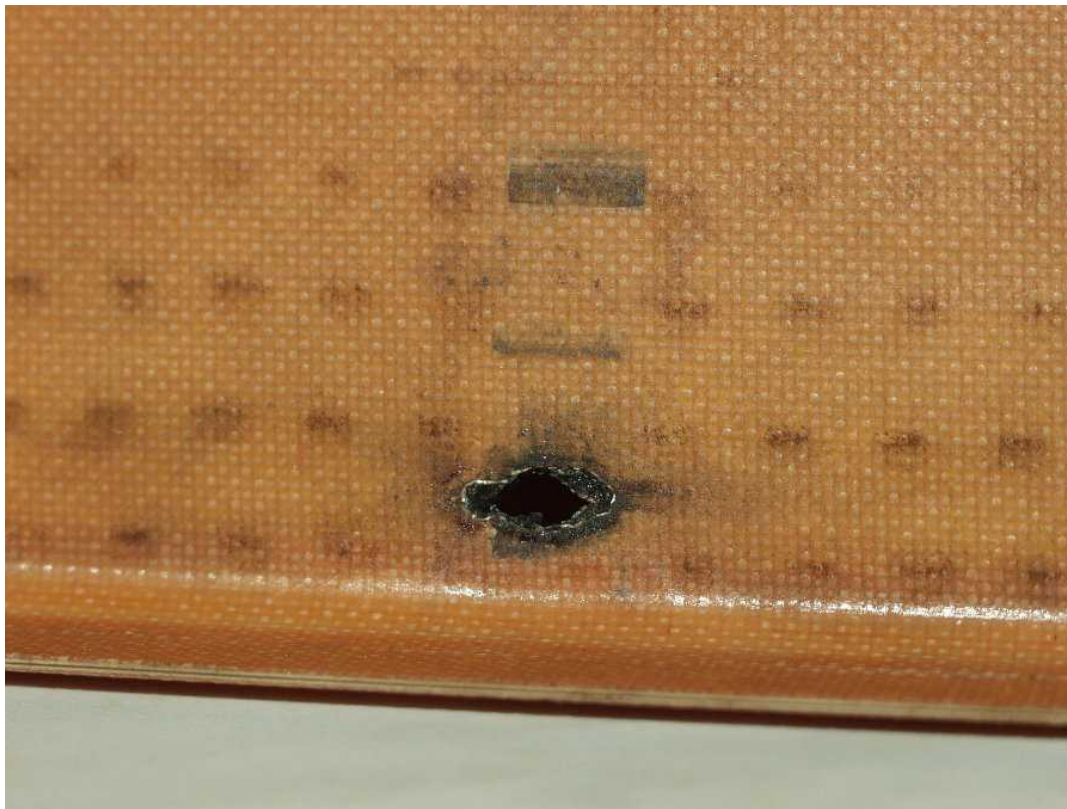
Horonyszigetelés kopása, átütése

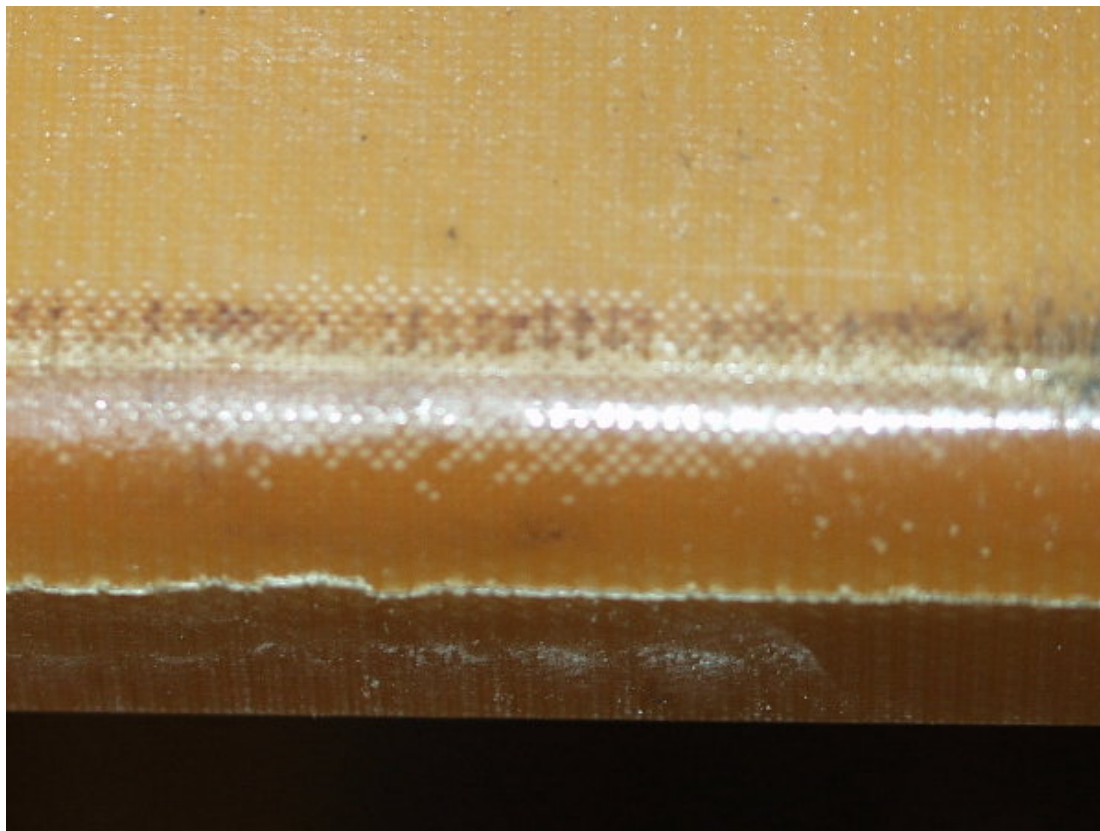
Horonyszigetelés törése

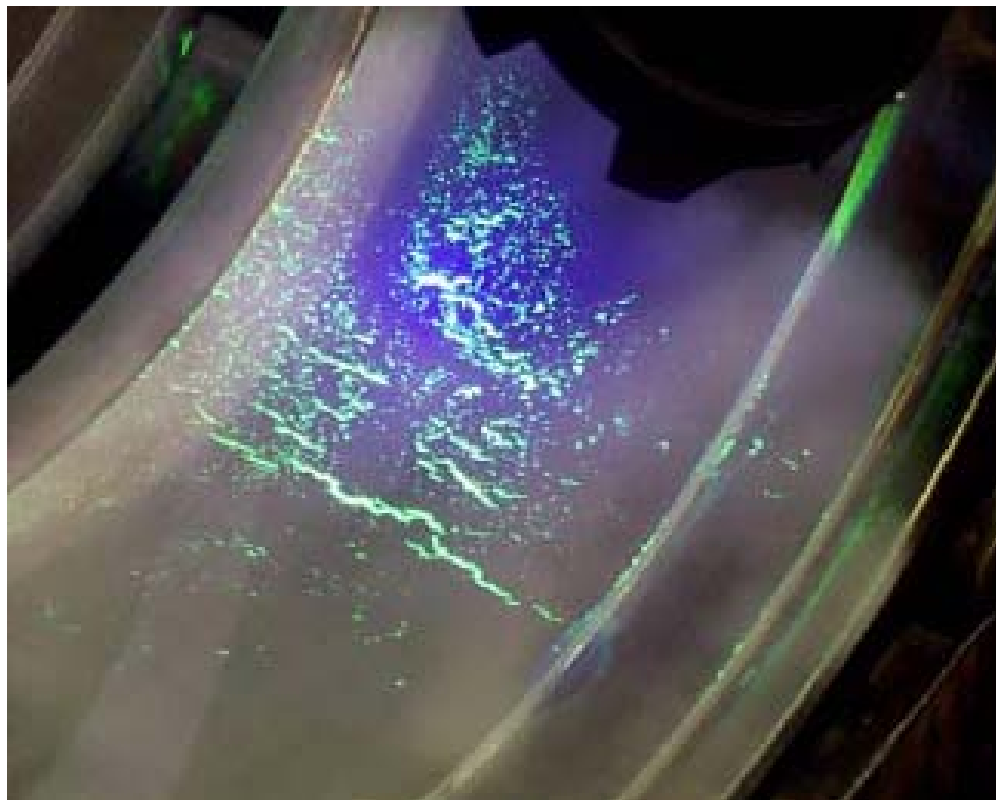
Bandázssapka feszültségkorróziós repedése

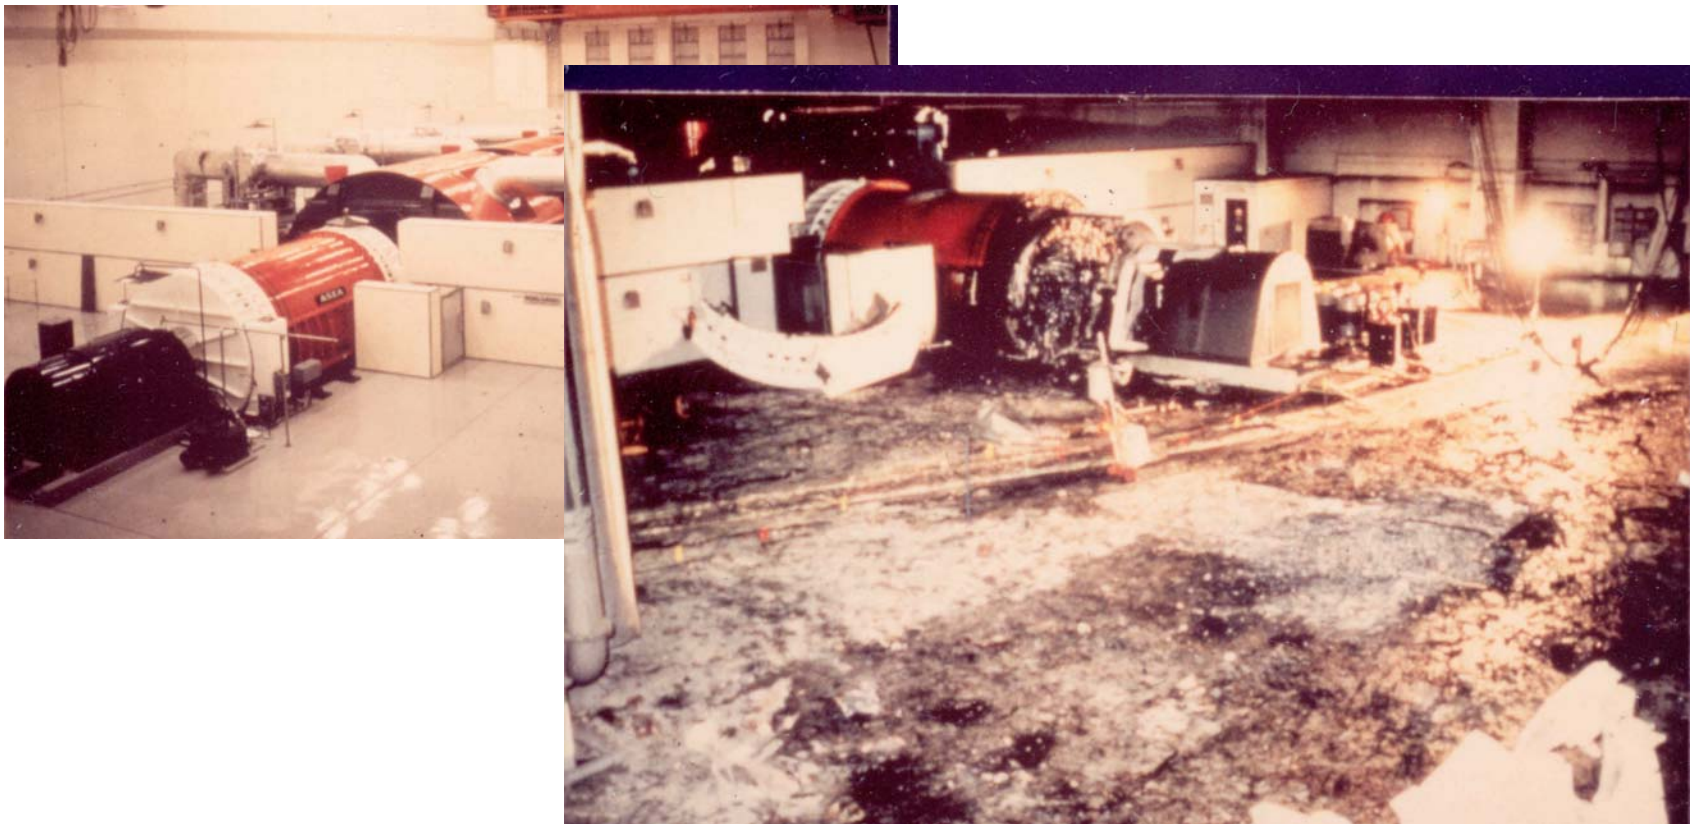
Gépház bandázssapka törés előtt és után

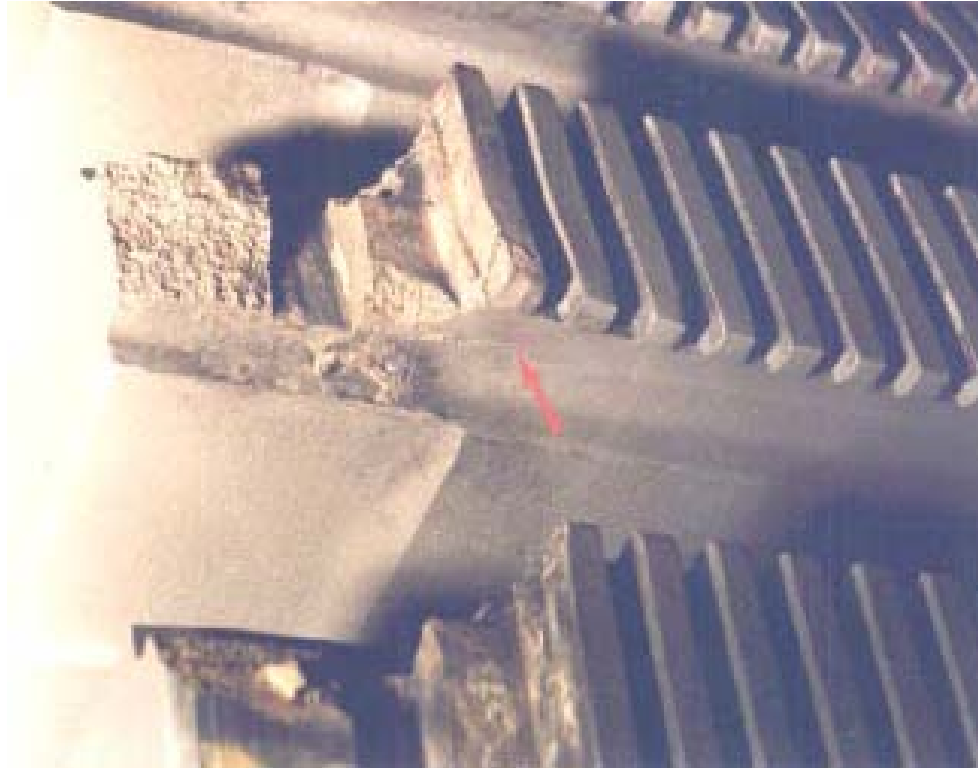
Túlzott mechanikai igénybevétel miatt  
törés a forgórész fogak végénél

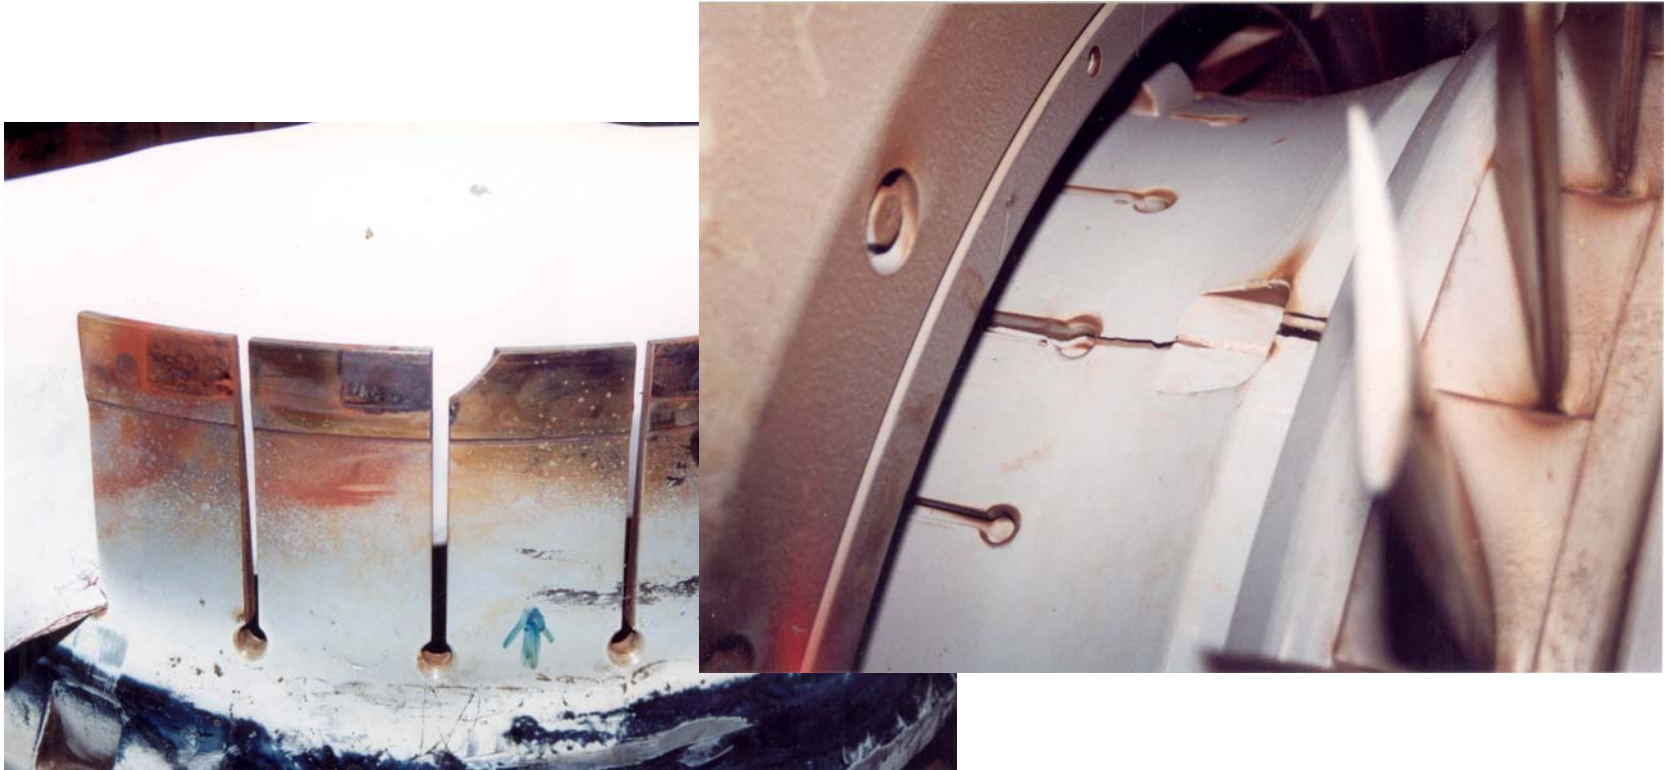
Rugózó gyűrű törések

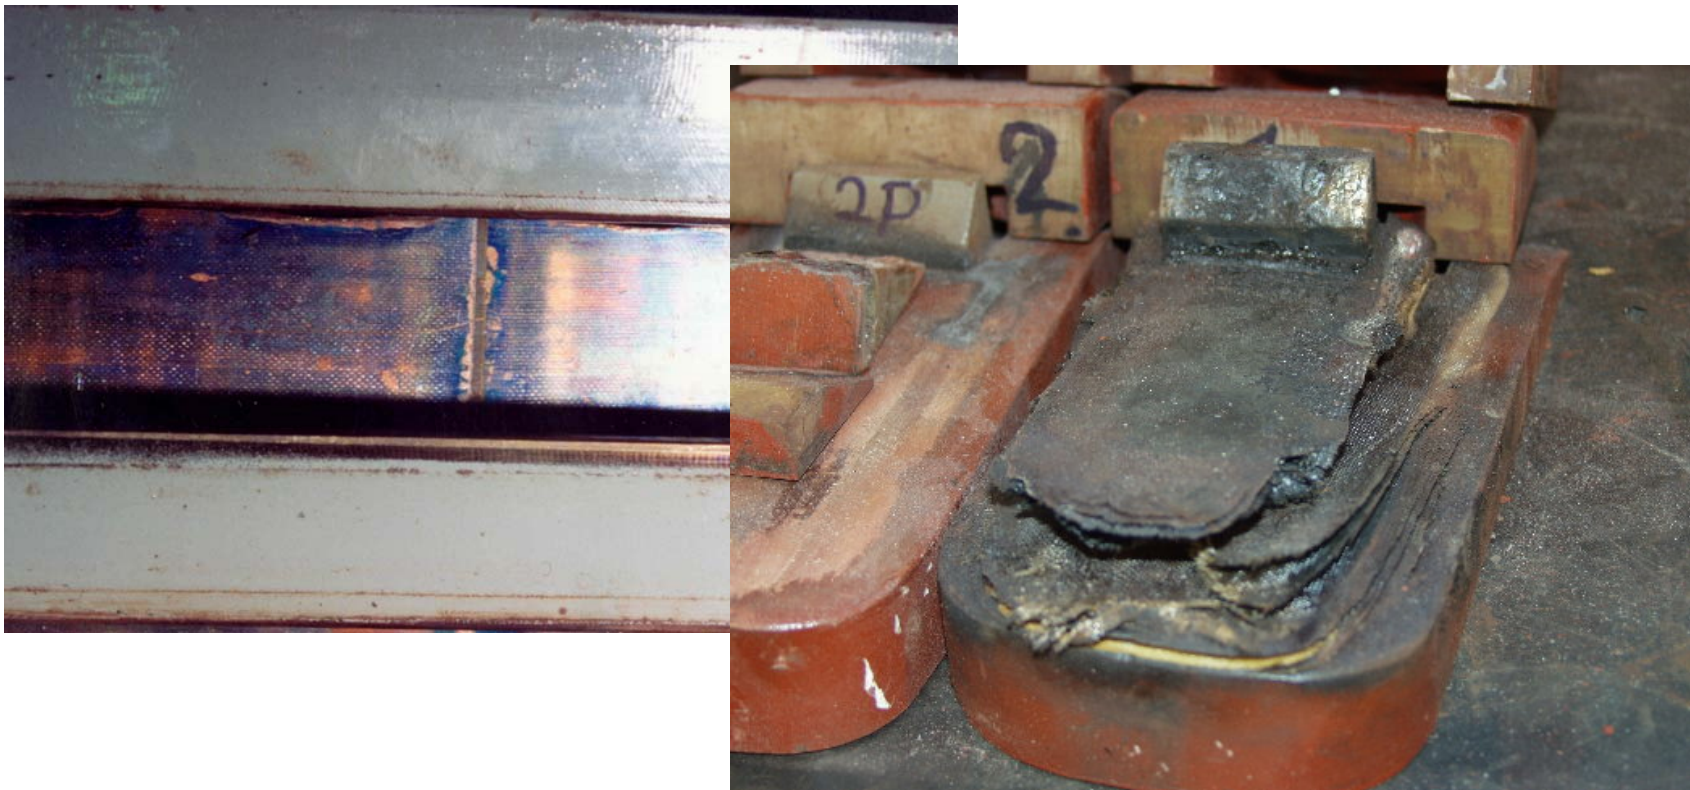
Túlhevülés

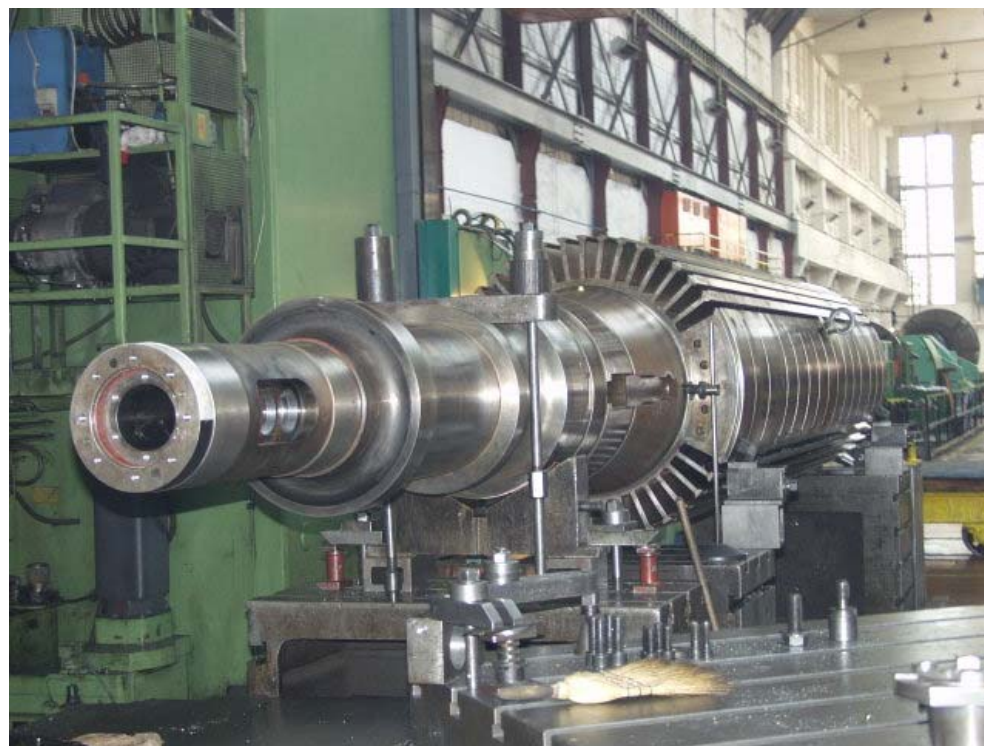
Inercia kiegyenlítő bemetszések marása

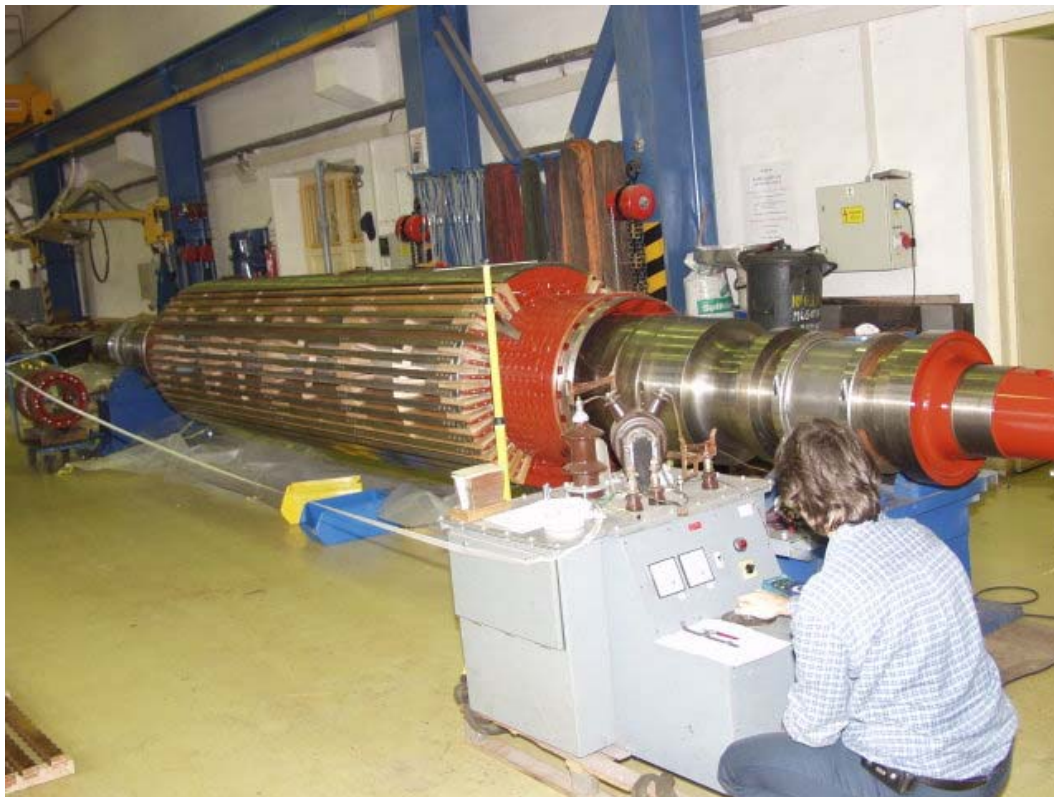
Új horonyszigetelés feszültségpróbája

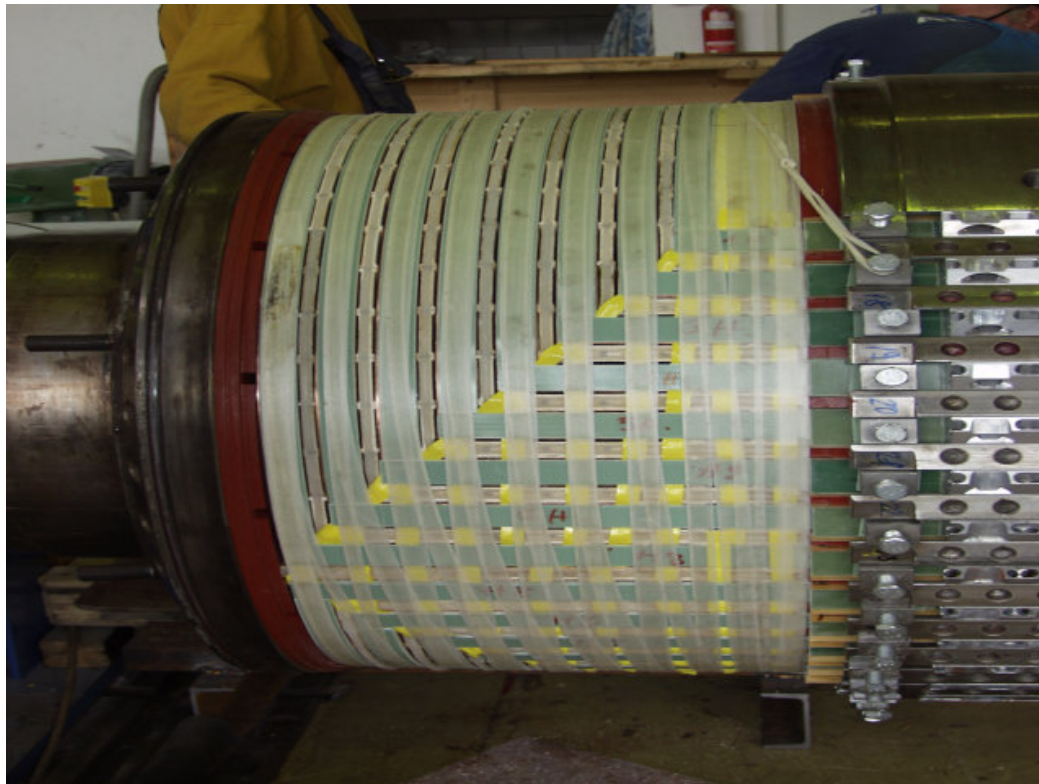
Tekercsfej lezárás előtt

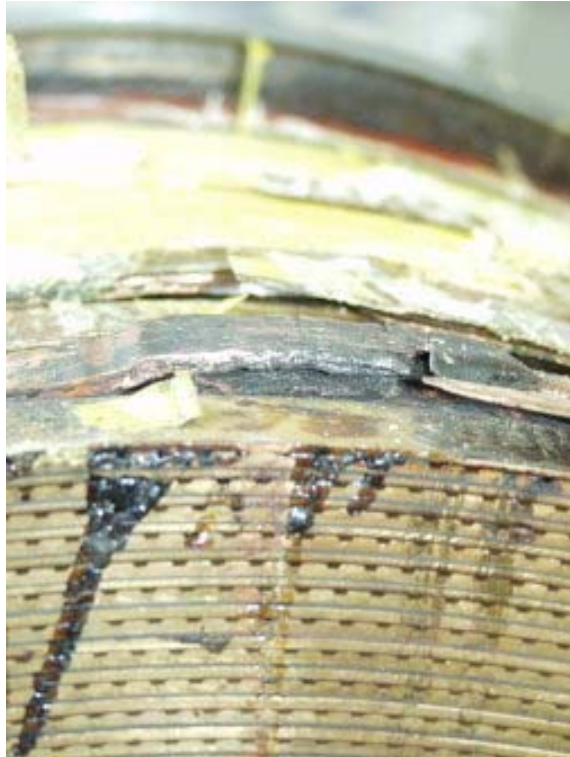
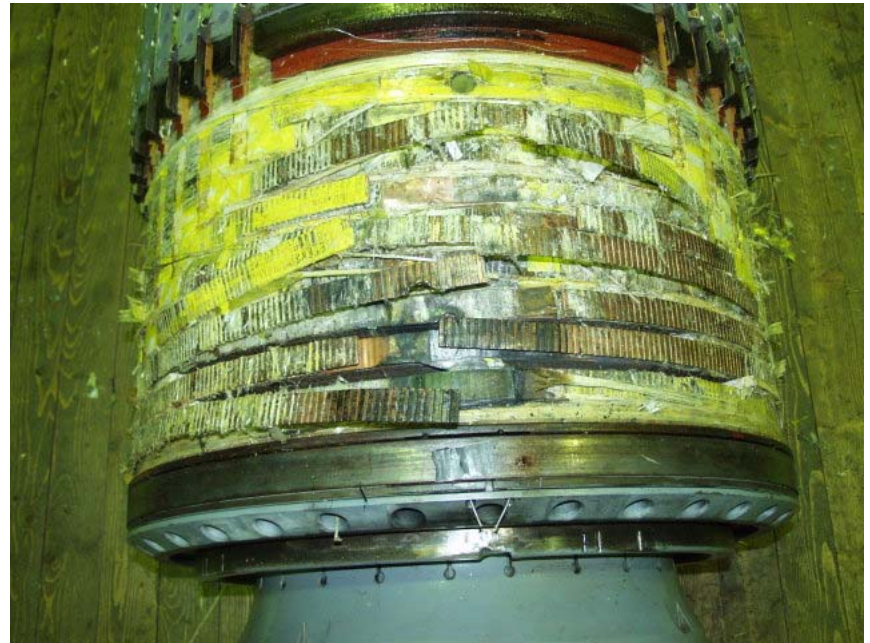
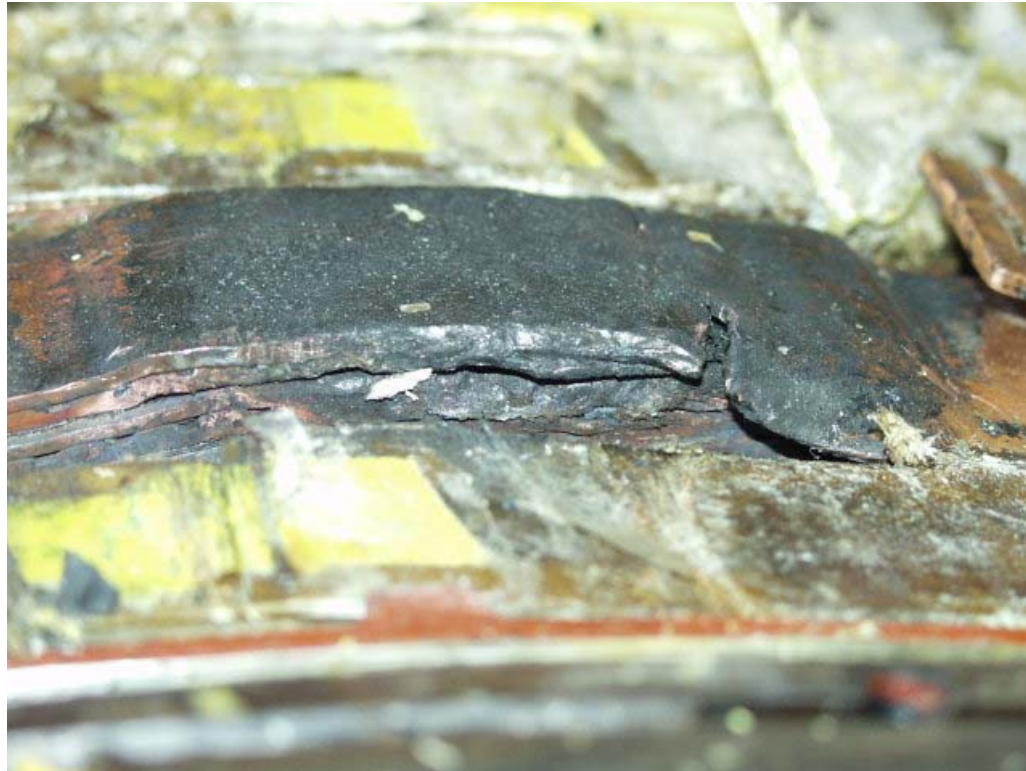
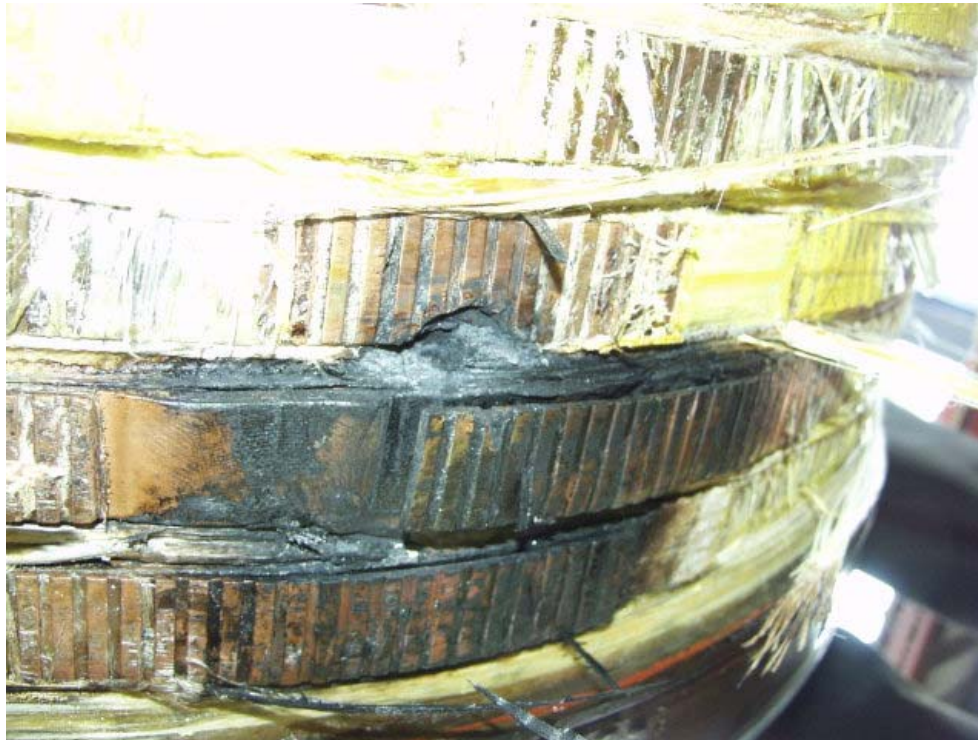
# Sérült tekercselés 1. rotor

A forgórészek gyári ellenőrzése mindegyik esetben, súlyos tekercsfejbeli sérülést (túlhevülés, égés, részleges tekercs deformáció, törés) mutatott.

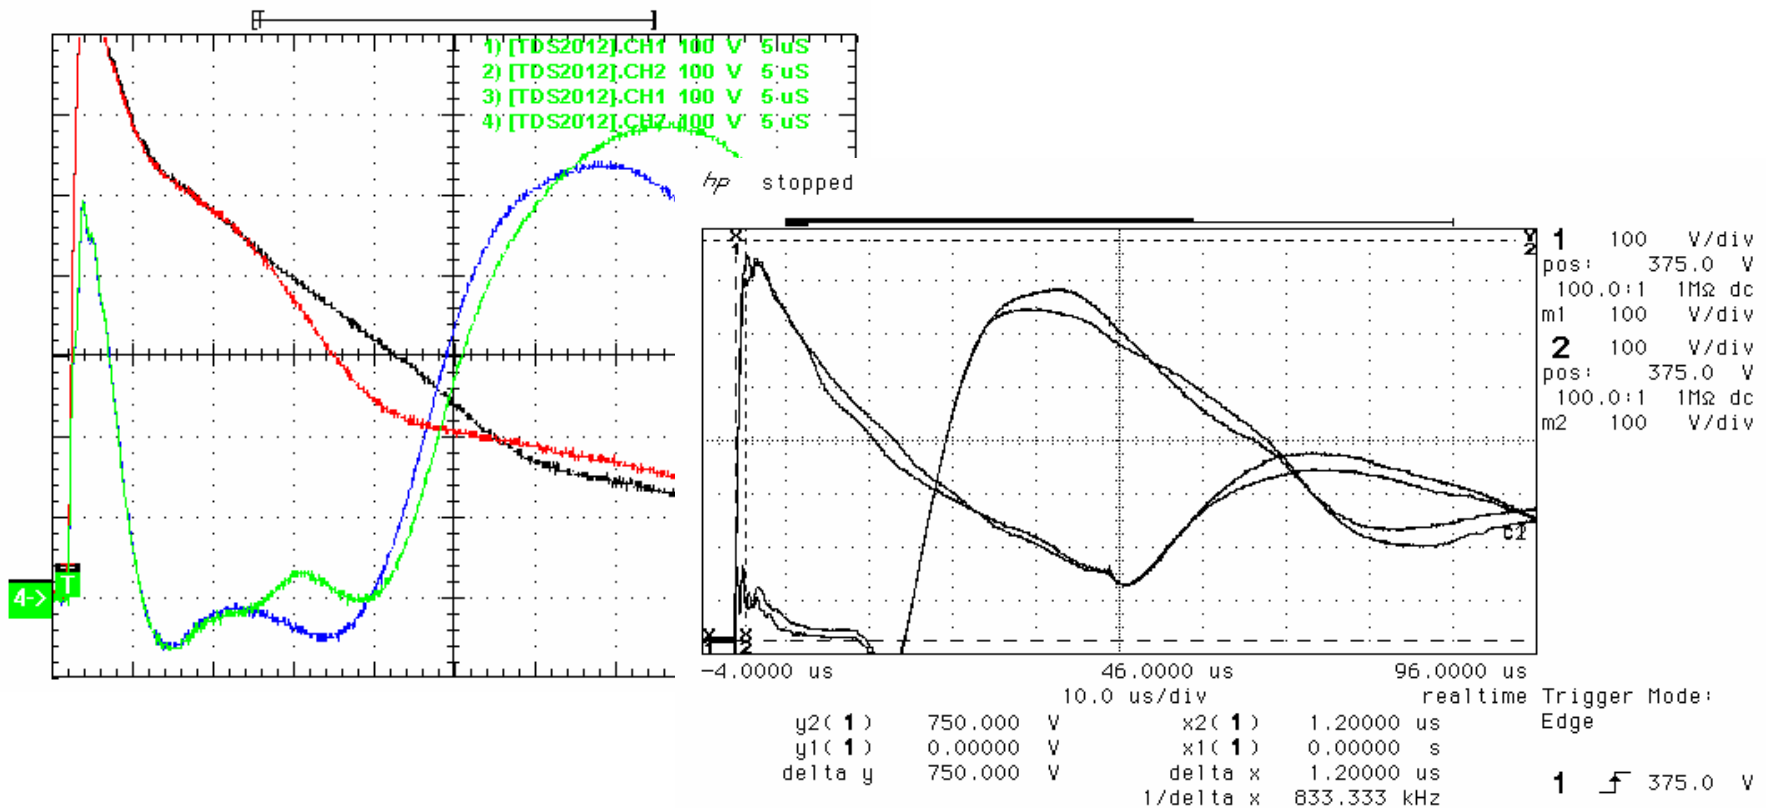
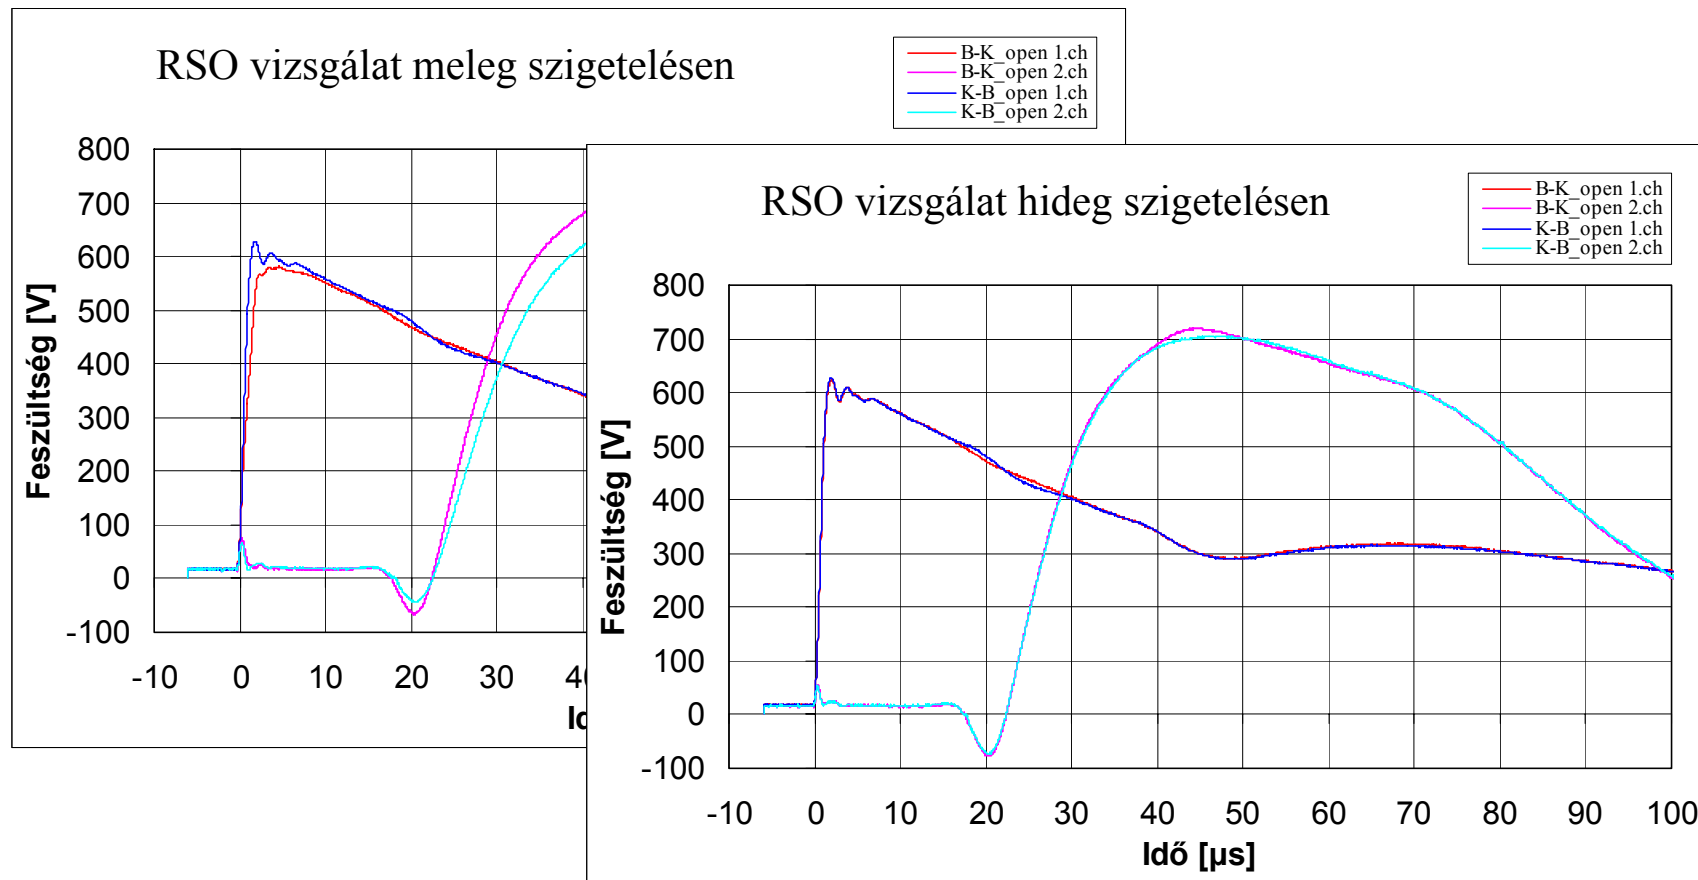
- RSO vizsgálat számottevő aszimmetriát mutatott.
- Fluxus szondával a menetzárlat miatt kisöntőlődő gerjesztés kimutatható, telepített szonda esetében, üzem közben.
- A többi leállás alatti vizsgálat nem mutatott rendellenes eltérést. Ennek oka, hogy az elszenesedett szigetelés hidegen jelentős ellenállással rendelkezik, ezért a menetzárlat nem fémes zárlat.

- Célszerű betartani a gyártó által javasolt felújítási ciklusidőket.
- Javasolt a Fluxus szondák telepítése a diagnosztikai lehetőségek szélesítése és az előbb ismertetett meghibásodások (menetzárlatok) üzem alatti észlelhetősége miatt.
- A normál forgórész diagnosztikai vizsgálatokat fokozott gondossággal (szakértői szemmel) célszerű végezni.
