Élettartam-hosszabbítás és költségmegtakarítás fejlett diagnosztikával és intelligens helyszíni javítással

- XXIII. Szigetelésdiagnosztikai Konferencia - Visegrád

A TRANSZFORMÁTOR

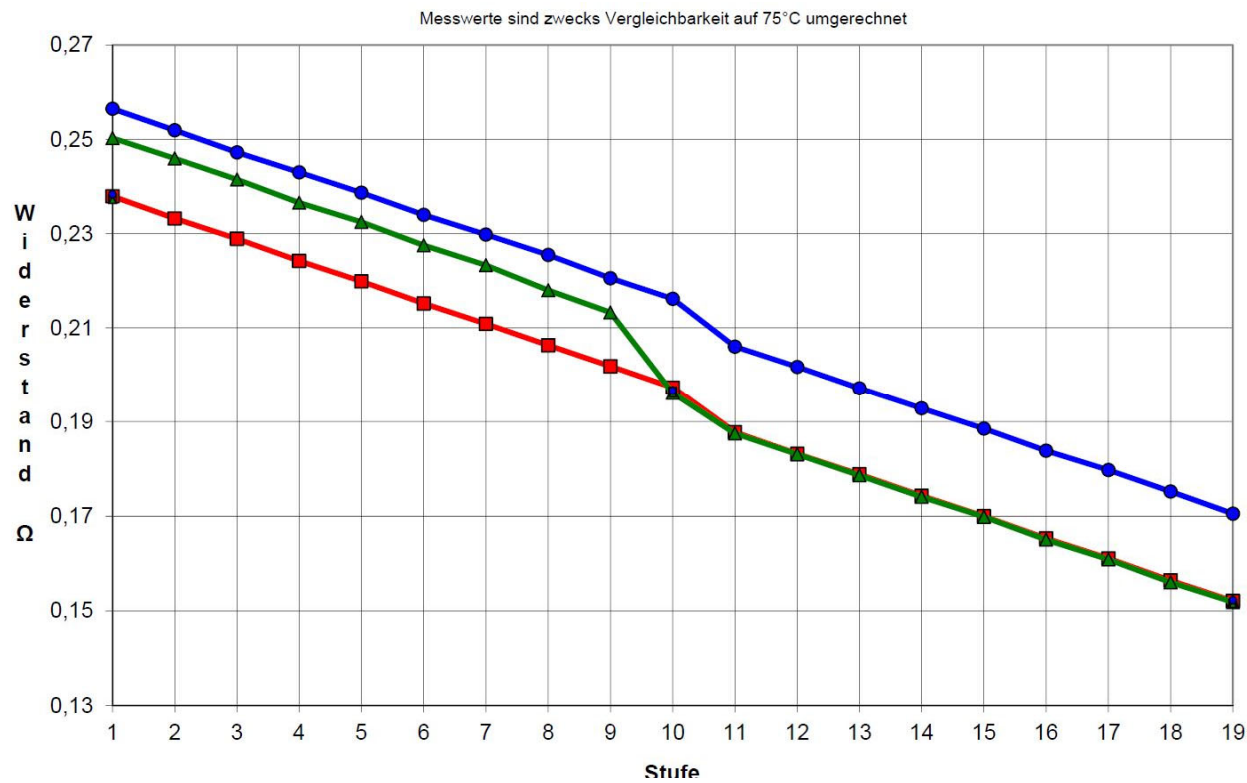
A TEKERCSELLENÁLLÁS MÉRÉS EREDMÉNYE

| Akár 10%-os eltérés a kék és zöld fázisban, ami jelentős villamos érintkezési problémát jelez

- | A tulajdonos által megkérdezett transzformátorjavító cégek a kárt „csak gyári körülmények között javíthatónak” értékelték, a belső még fellelhető hibáktól függően fennmaradó selejtezési kockázattal.
 - | A magas szállítási költségek és az acélgyár folyamatos energiaellátási igénye a blokk hosszú idejű nélkülözését nem tette lehetővé
 - | Az MR további aknák beépítését és a fokozatkapcsoló helyszíni cseréjét javasolta (a régi OLTC gyártó megszűnt)
- ➔ A tulajdonos a helyszíni javítás mellett döntött

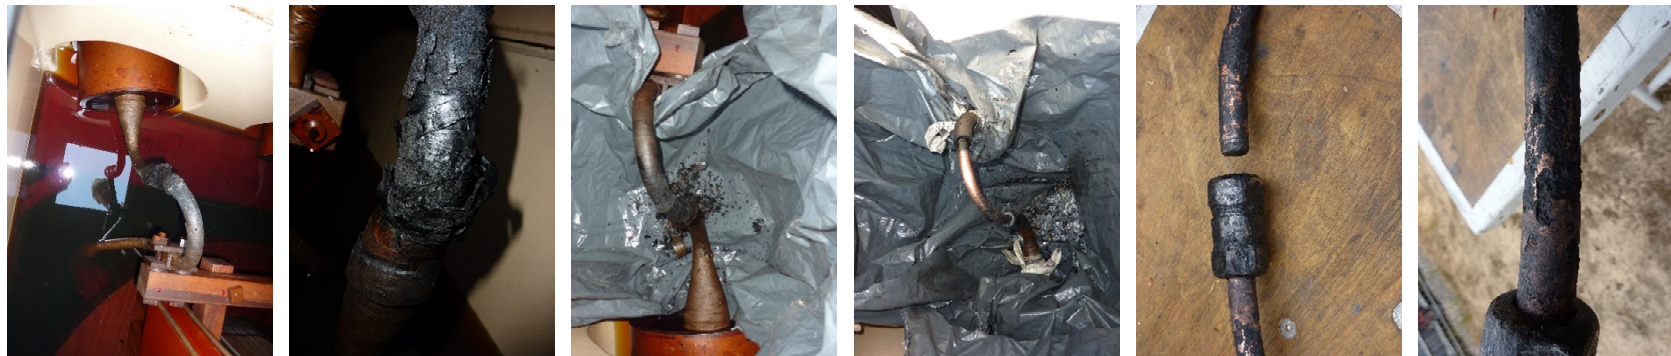
TÚL EGYSZERŰ LETT VOLNA – A MÁSODIK HIBA

- | Szerencsére az olaj még nincs feltöltve, így a következő lépés nyilvánvaló
- | Belső ellenőrzés annak ellenőrzésére, hogy látható-e valami vizuálisan
- | Hibás érintkezést találtak a húzóvezeték és a fáziskimeneti vezeték között
- | Váratlan további javításra van szükség

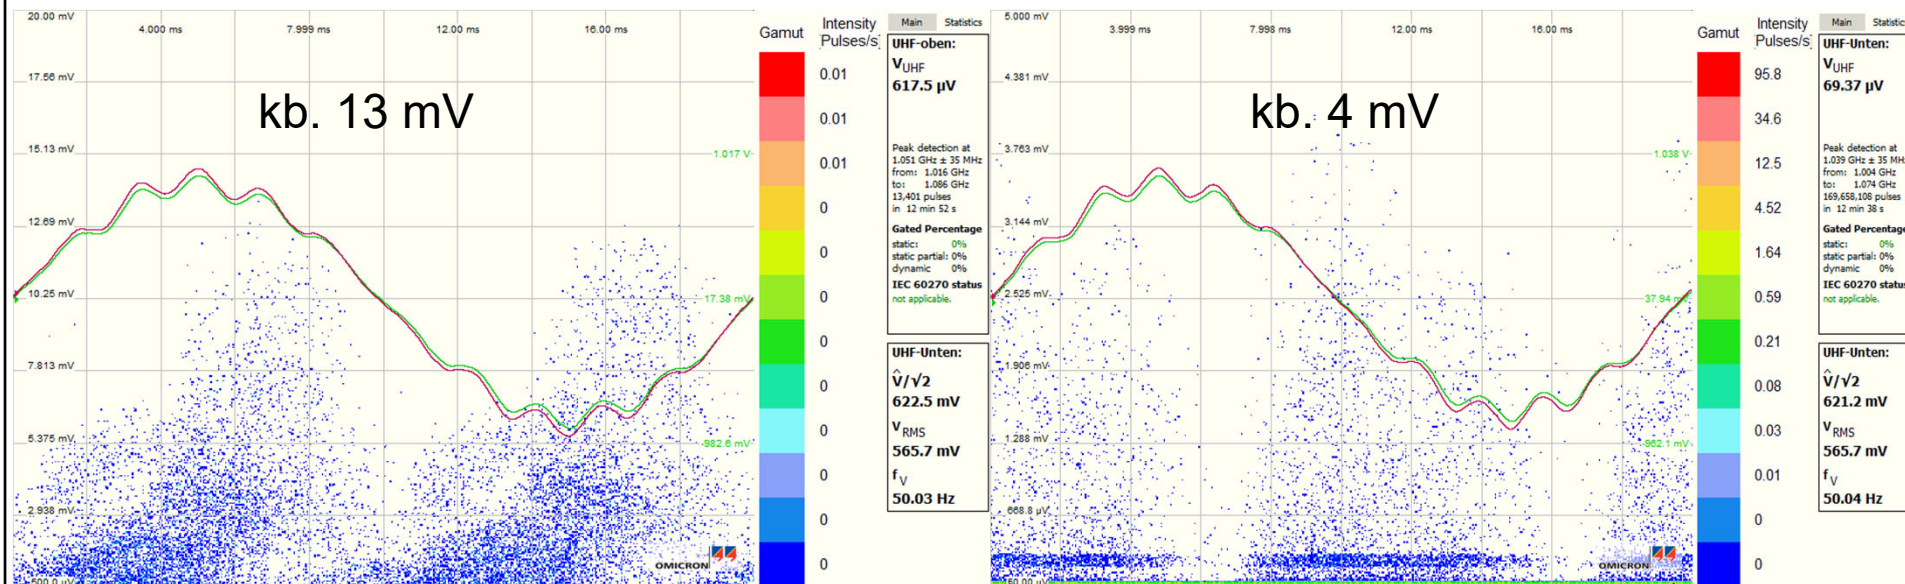
▶ Példák UHF trigger jelekre

A bal oldali érzékelő több PD forrást mutat, a jobb oldali érzékelő csak egy típusú PD-t érzékel. Mindkét érzékelő instabil PD-t észlelt, meglehetősen inkonzisztens amplitúdóval. Hosszabb ideig a PD aktivitás teljesen eltűnt. Ezért az átlagolás nem volt lehetséges. Egyáltalán nem könnyű megtalálni a különböző helyeken jelentkező szinkron PD-t.

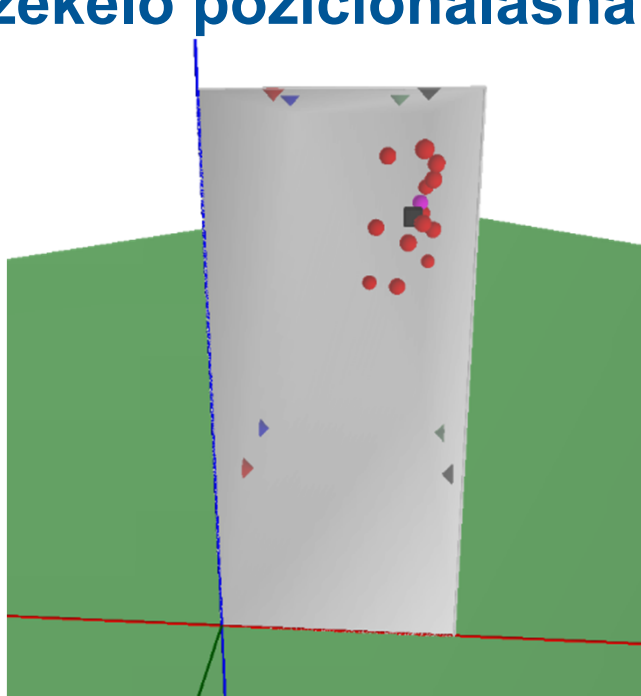
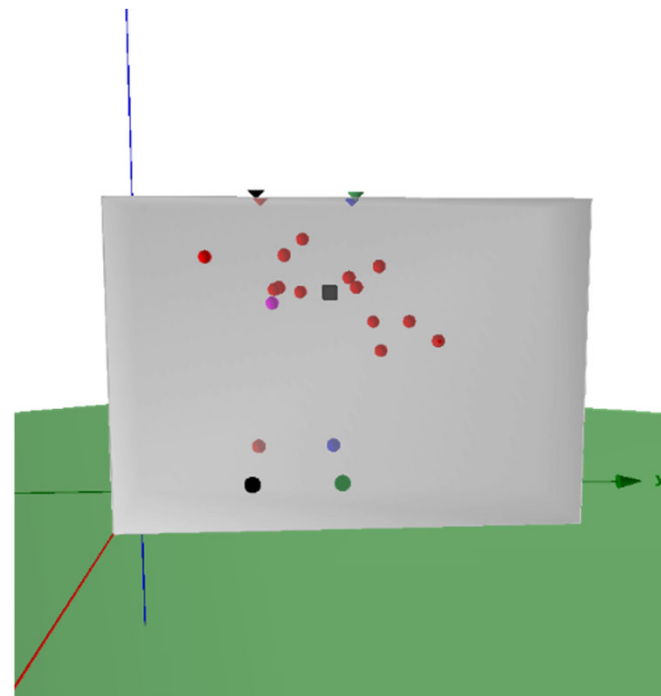
▶ **Egy rövid idejű mérés eseményeinek helye, kezdeti érzékelő pozicionálásnál**

PD a transzformátor felső részén, KÖF oldalon. Széles körben elterjedt, gyenge jelminőség. A jobb jelminőség érdekében az érzékelők helyzetét hozzá kell igazítani a kapott eredményhez és ezzel optimalizálni a mérést.

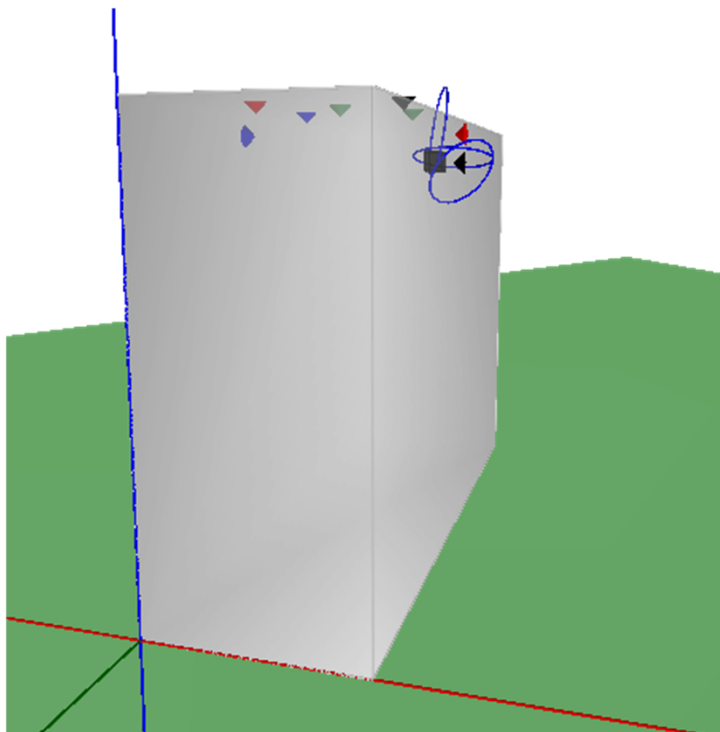
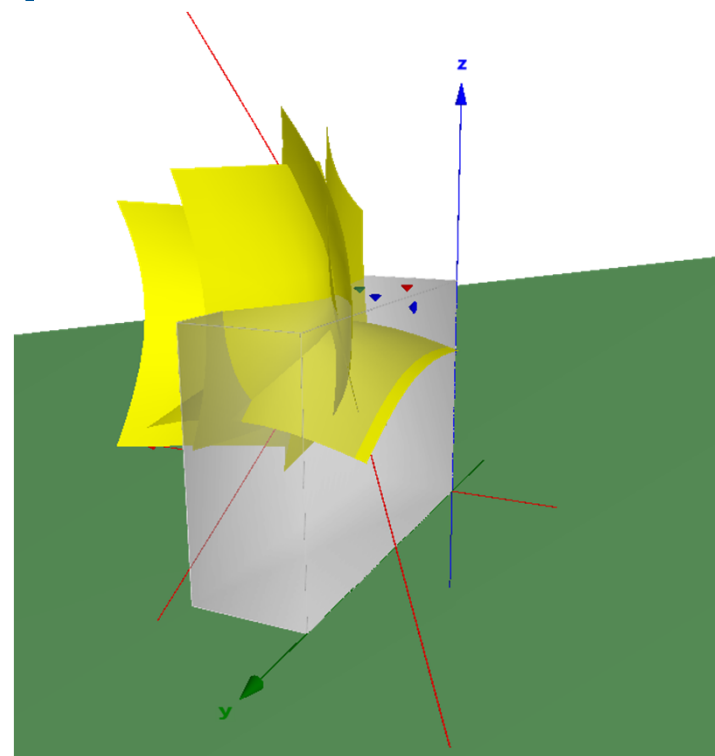
▶ Eredmények módosított szenzorpozíciókkal

Az MPD és UHF csatornák triggerjelének szűrőbeállításai adaptálva és optimalizálva. Javult az akusztikus jel minősége, ami a fő PD forrás helyek egyértelműbb lokalizációját eredményezte.

- ▶ **Úgy tűnik, hogy az egyik PD forrás a kisebb feszültségű oldali kimeneti vezetéktartó alatti területen található**

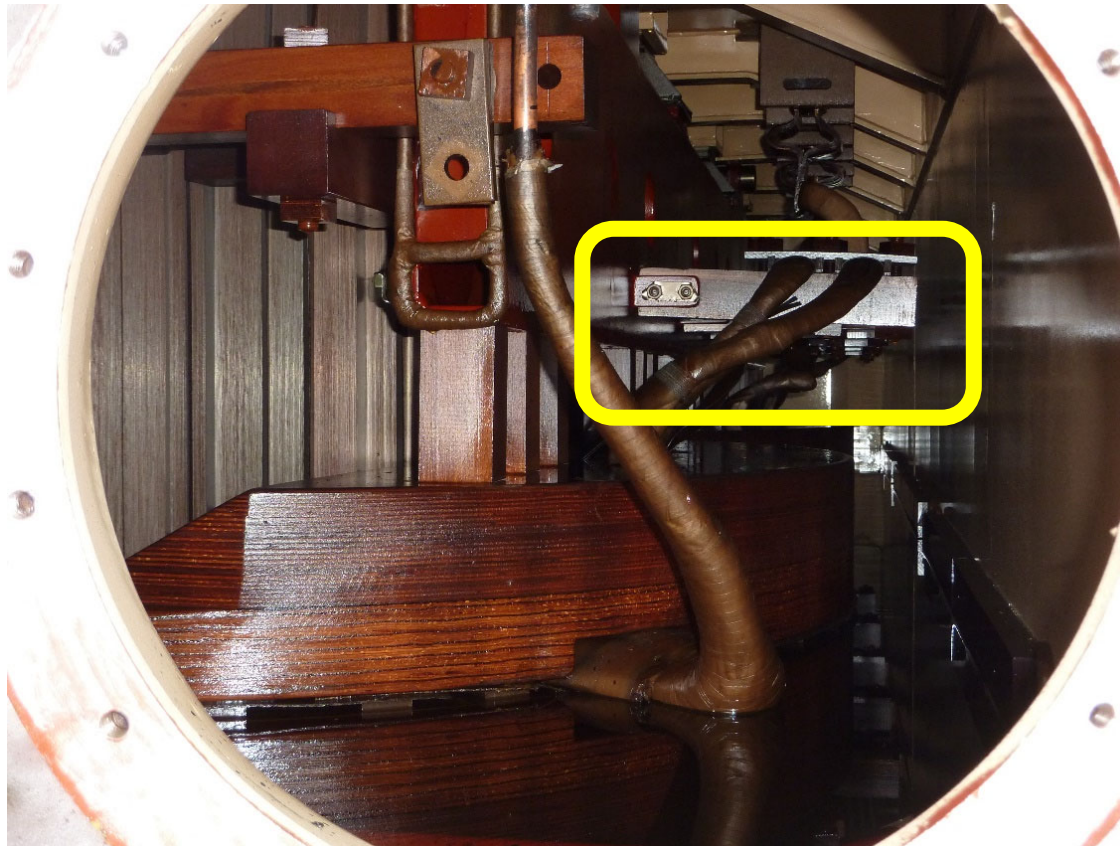
▶ **Az eredmények összefoglalása az 1. nap után**

- ▶ Void-PD (üreges PD - levegőbuborékok az olajban) a tartány KÖF oldalán lévő felső részben
- ▶ Nagy számú buborék, nagy területen elosztva, potenciálisan veszélyes, mivel szabadon mozoghatnak
- ▶ Feltételezhető, hogy a vákuum nélküli olajbetöltés levegőt hagyott a tartályban a fatartó alatt.
- ▶ Ez a probléma közepes erőfeszítéssel megoldhatónak tűnik.
- ▶ A többi PD forrást a továbbiakban lokalizálni kell.

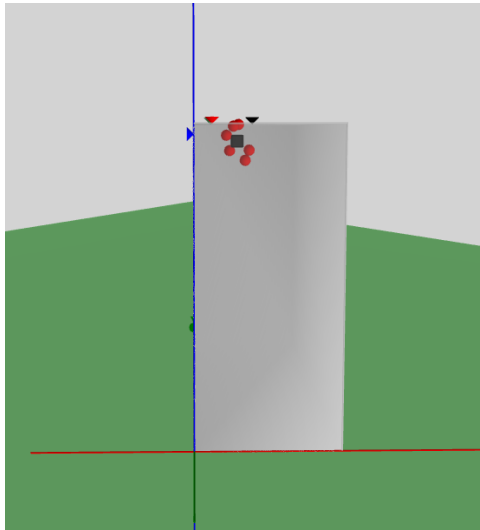
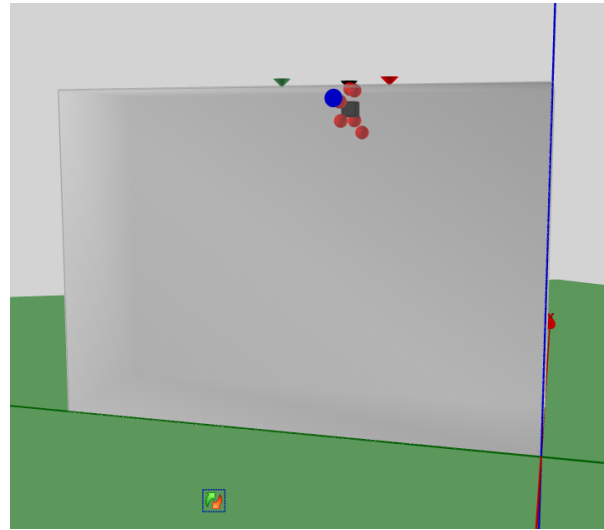
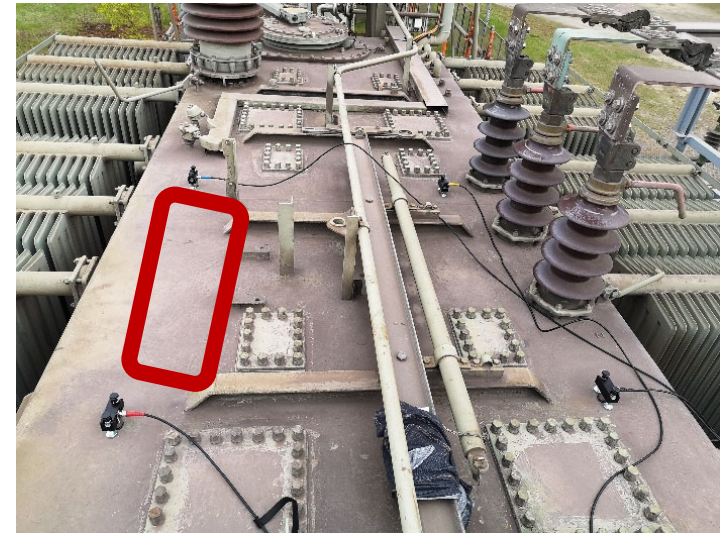
▶ És mi volt az eredmény és az ajánlás?

A PD forrás pontosan lokalizálható. A PD minta felületi kisülési hibát jelez. Ezért valószínűtlennek tűnik, hogy a vákuumozás ezt a problémát is megoldja. Javasoljuk az endoszkópos vizsgálatot a közeli vizsgáló lyukon keresztül, mivel az olajat a gáztalanításhoz mindenképpen el kell távolítani.

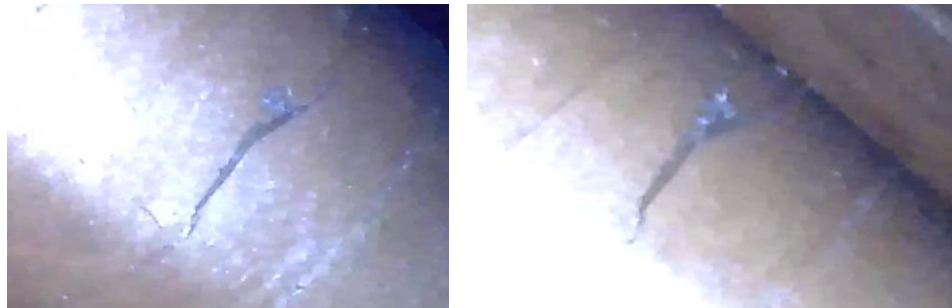
A FELSZÍNI KISÜLÉSI HELY ENDOSZKÓPOS VIZSGÁLATA ÉS OLAJKEZELÉS

| Az endoszkópos vizsgálat a lokalizált PD-ponton elszenesedett PD-nyomot tárt fel egy nagyfeszültségű vezetéken a kapocsdoboz és a tekercsbemenet között.
