**Szigetelés Diagnosztikai Konferencia**

**TURBÓGENERÁTOR  
DIAGNOSZTIKA**

**„Mit érhetünk el a vizsgálatokkal”**

# Egy menetzárlat története

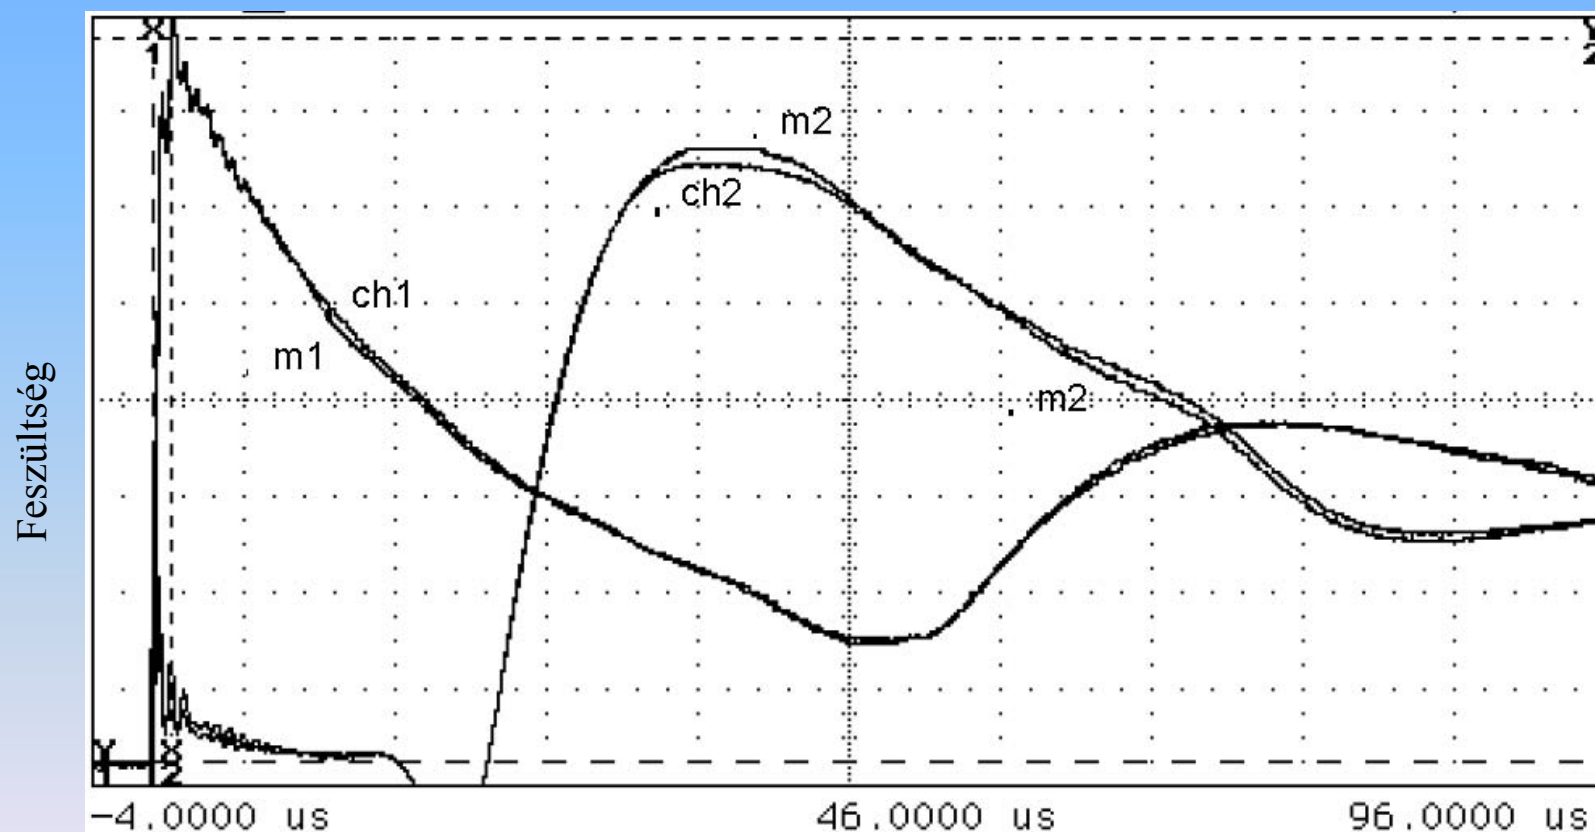
**Az addig hibátlan forgórészen RSO rendellenesség ( „nagy ellenállású” nem fémes menetzárlat) észlelése.**

2001. RSO vizsgálat

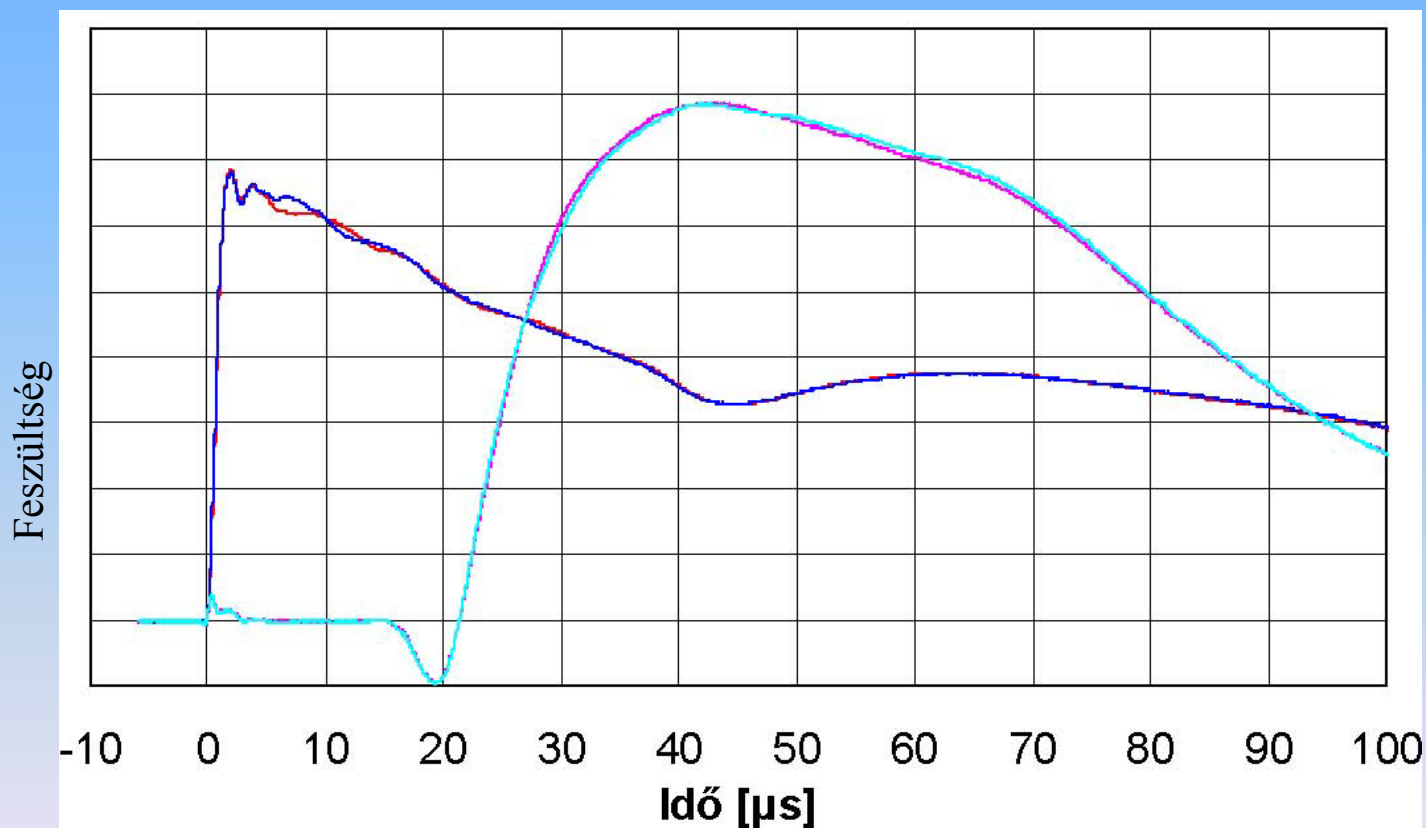
**2009-2010. Kisebb romlás miatt gyakorított ciklusú hibavizsgálatok. Fémes zárlat nem azonosítható.**

2009. RSO vizsgálat

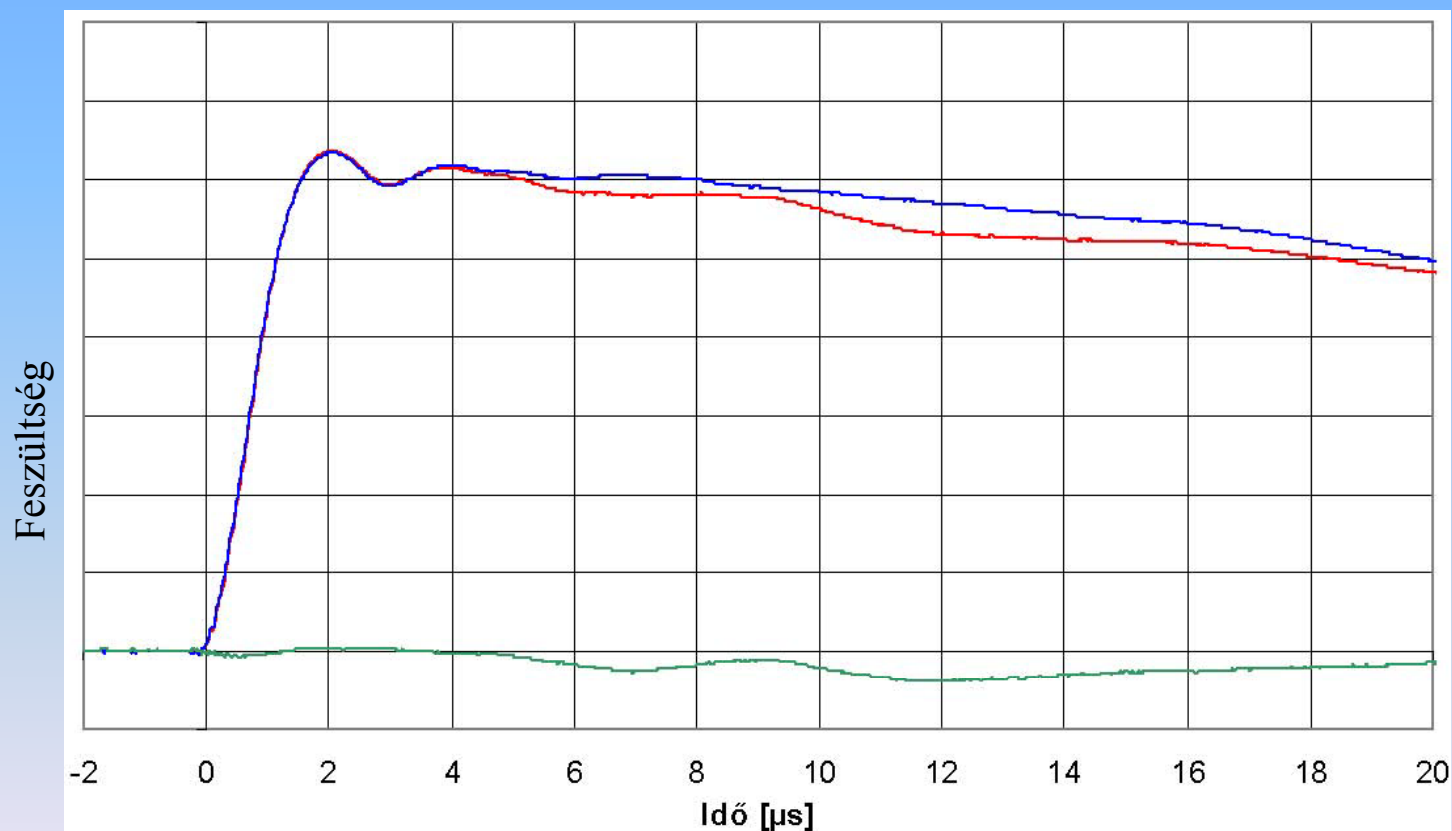
**2011. Jelentős romlás, mindegyik vizsgálat (RSO,  $Z=f(n)$ , fluxus szonda) kifejlődött fémes menetzárlatot mutat.**

2011. RSO vizsgálat

**Kímélő üzem (forgógépes gerjesztés, igénybevételek mérséklése) a forgórész 2012 évi gyári javításig.**

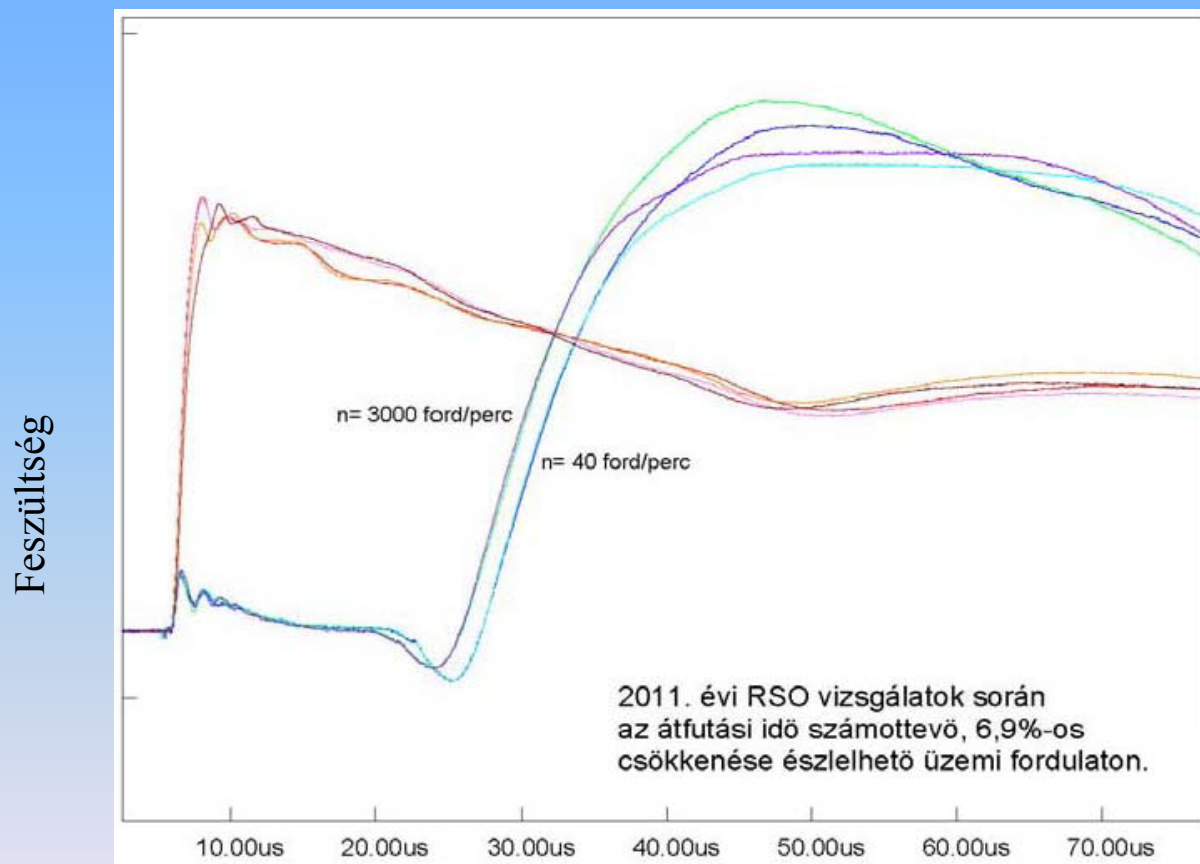
2011. RSO vizsgálat

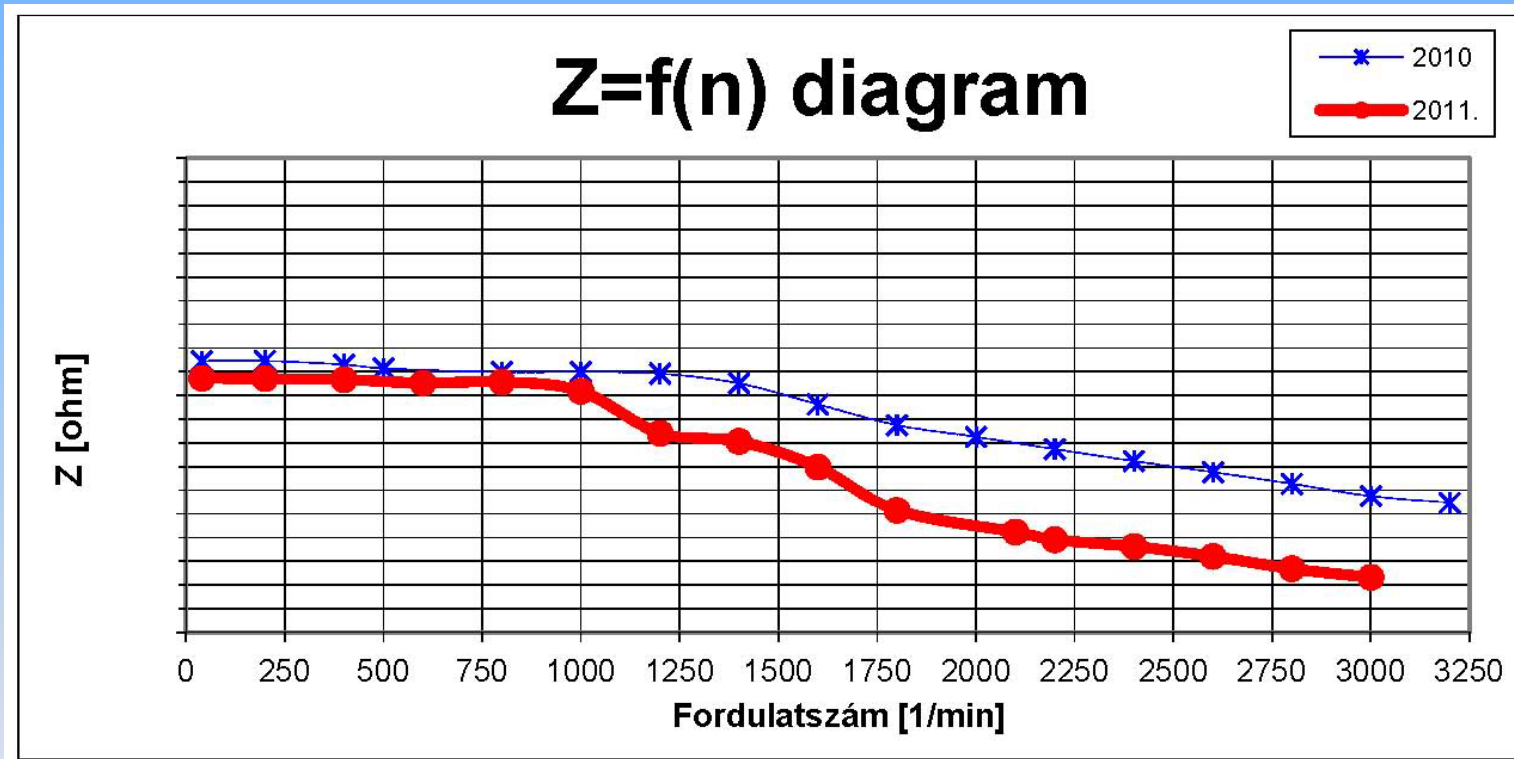
2011. Z=f(n) vizsgálat

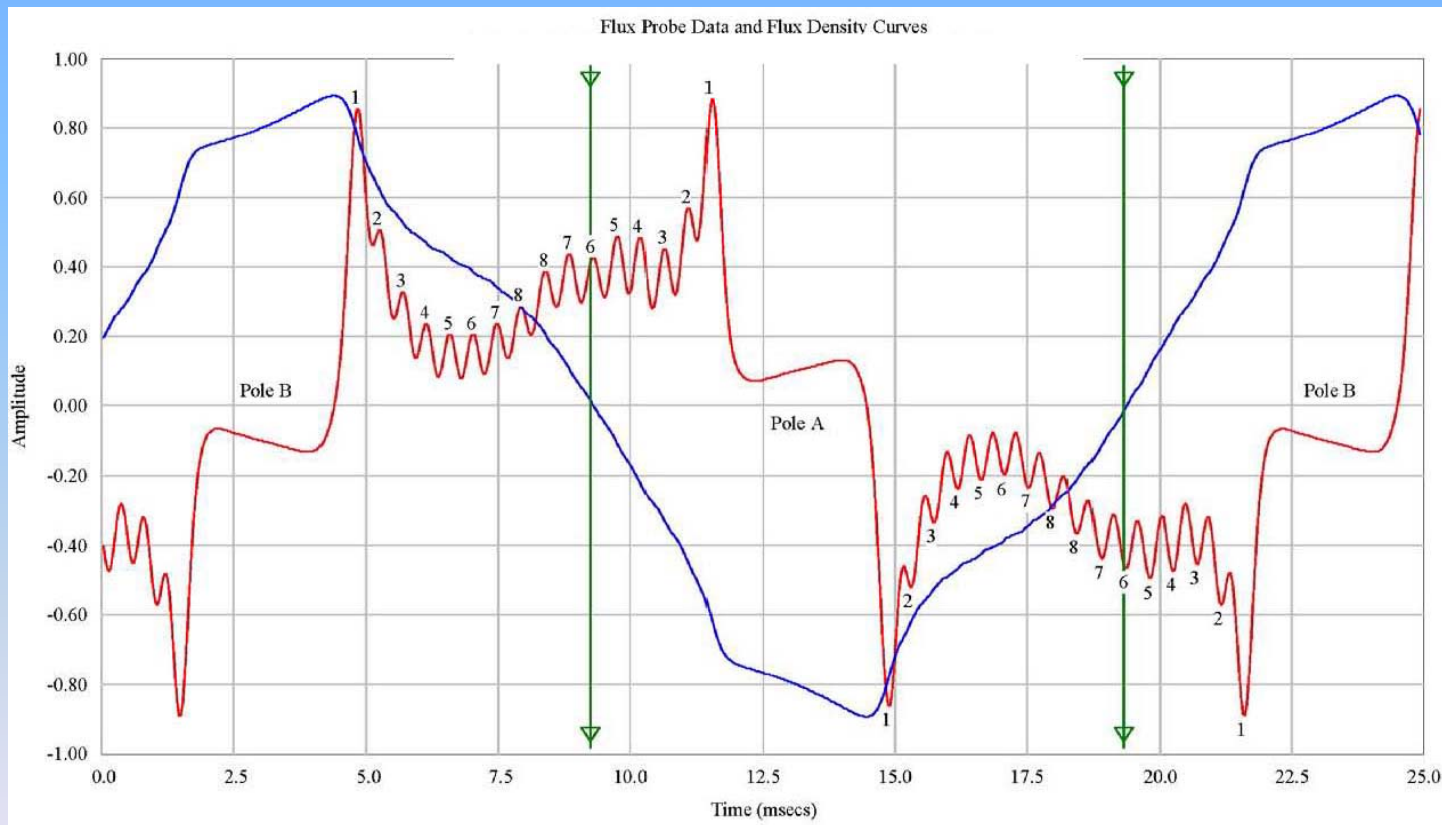
2011. Fluxus szondás vizsgálat

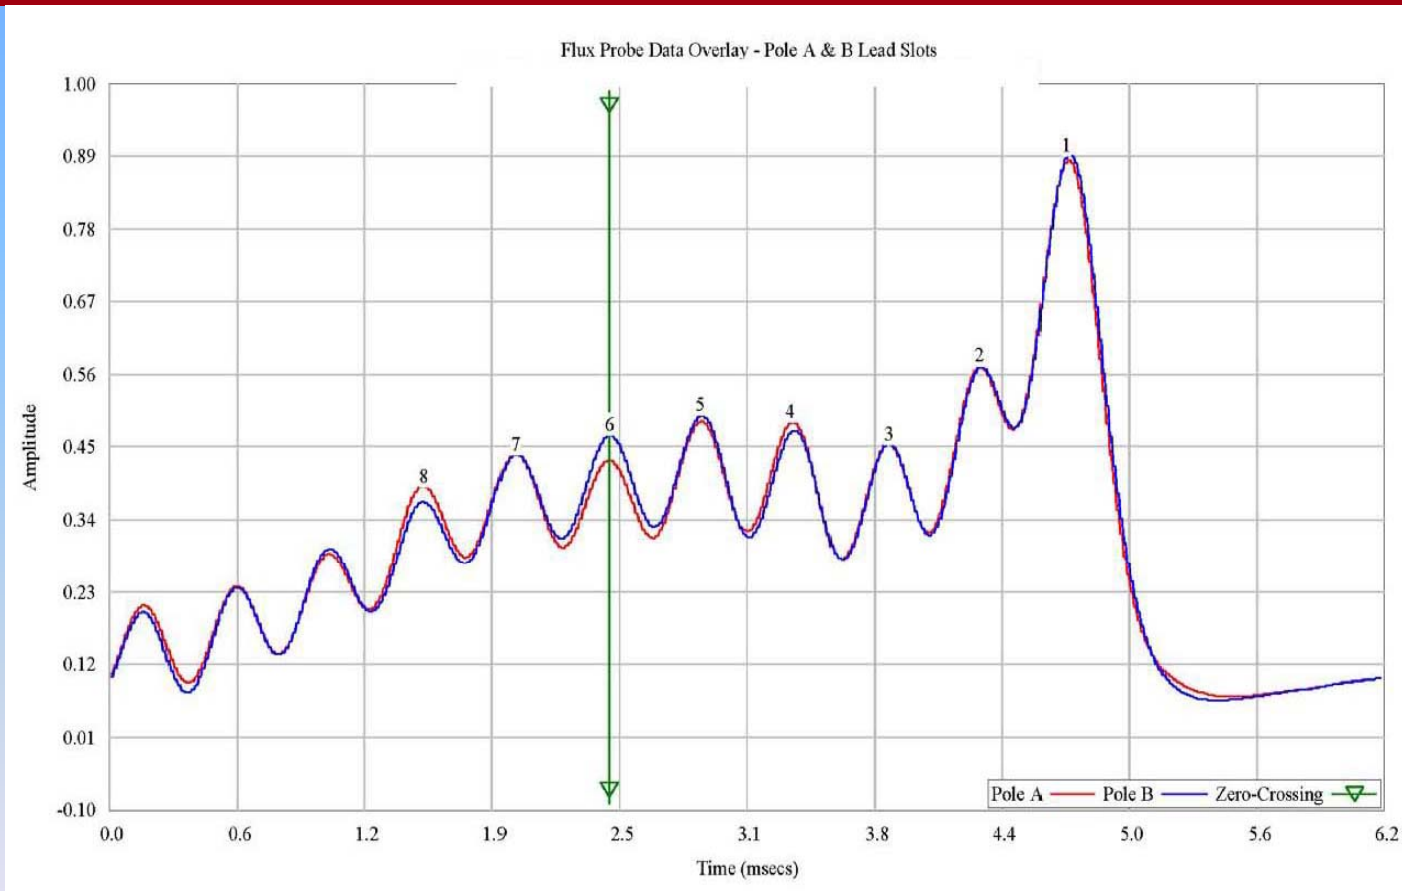
2011. Fluxus szondás vizsgálat

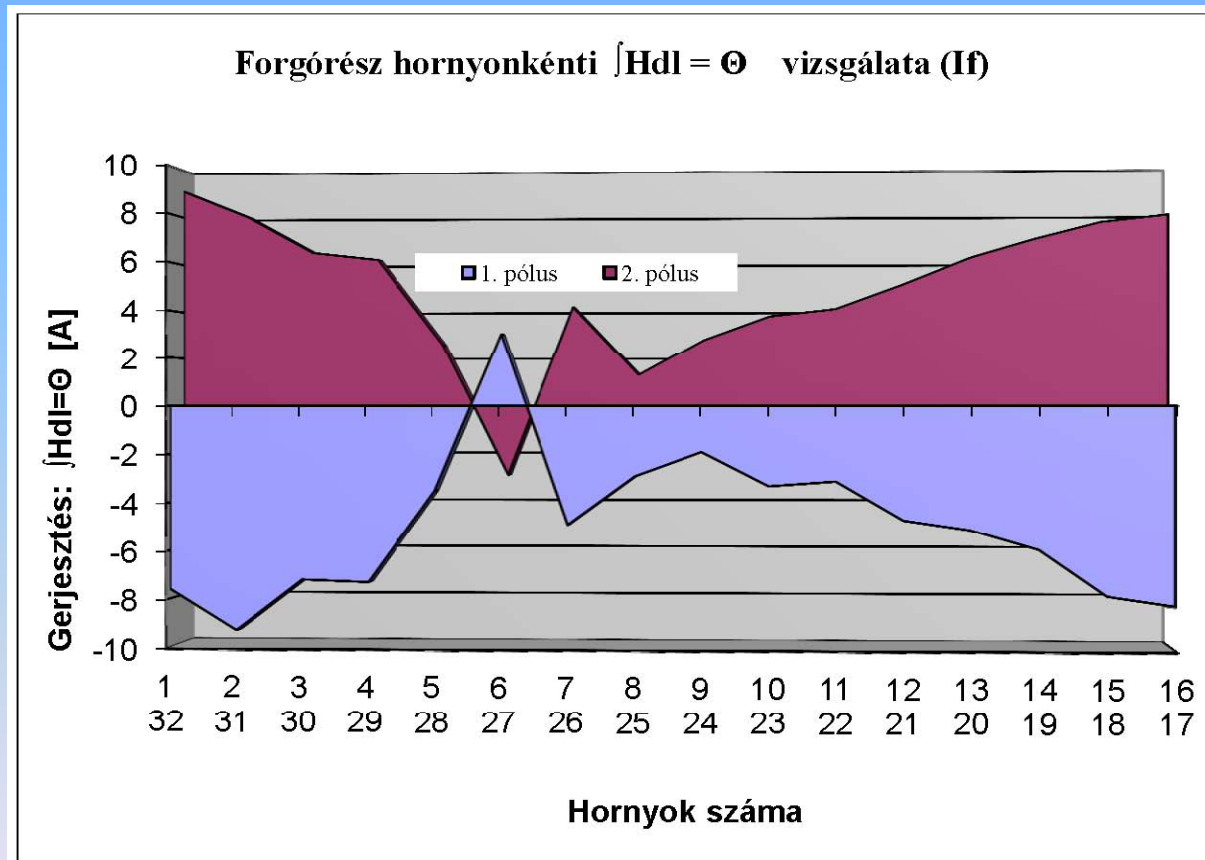
2012. hornyonkénti  $\int Hdl = \Theta$  vizsgálat

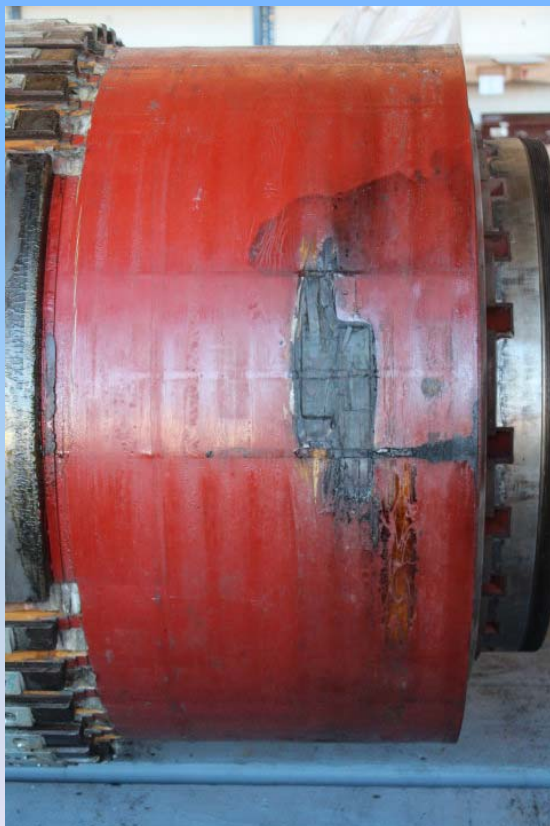
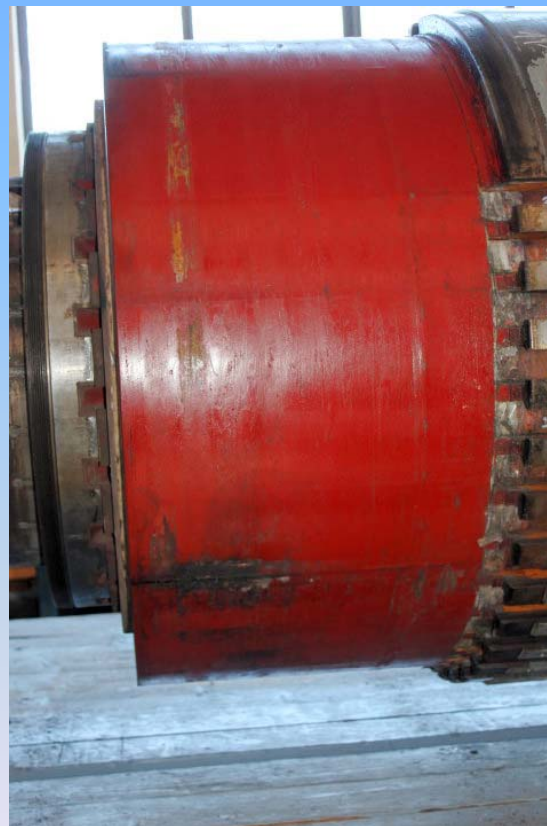
Melegedési nyomok a tekercsfejben javítás előtt

**2012. Gyári felújítás.**

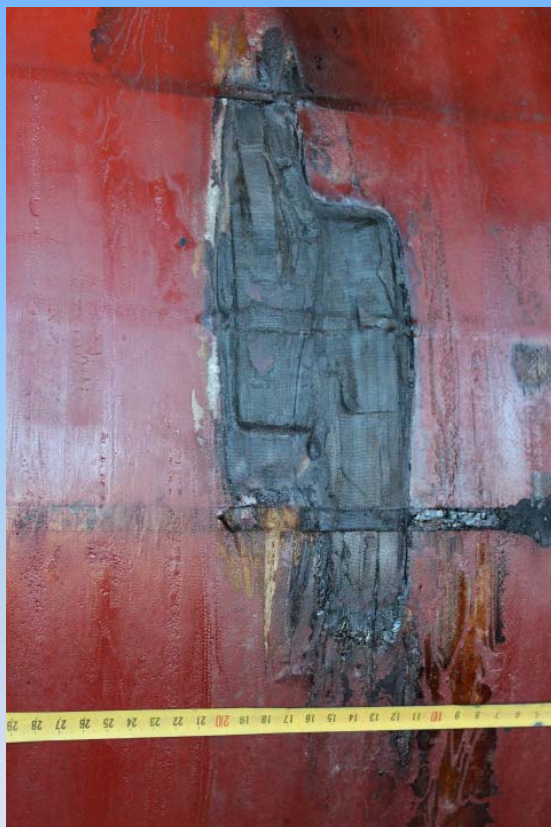
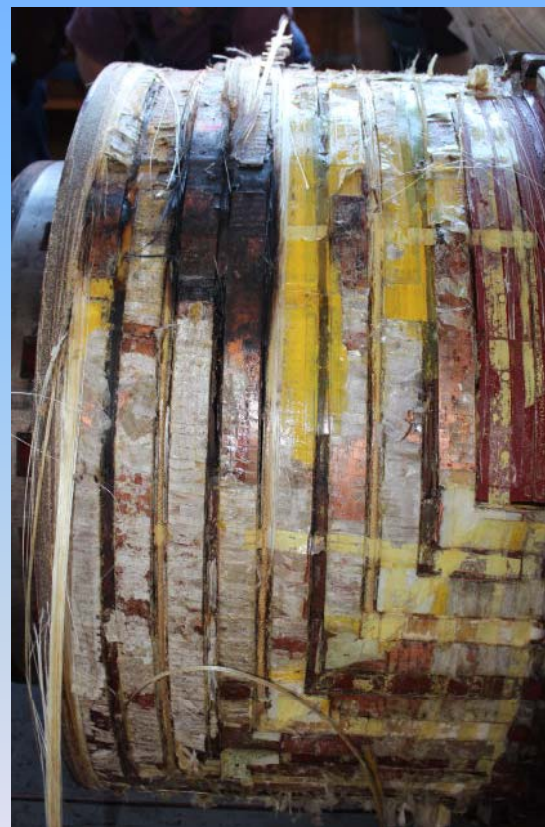
6. tekercs menetzárlata

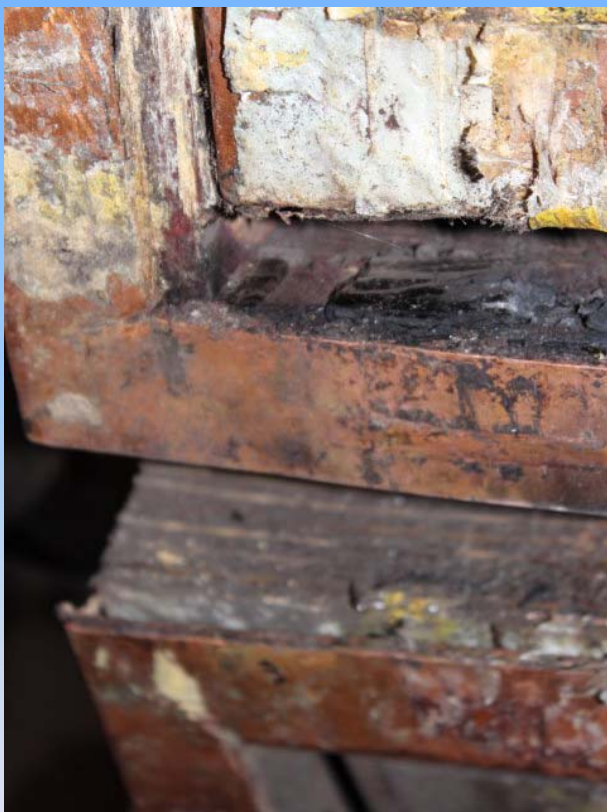
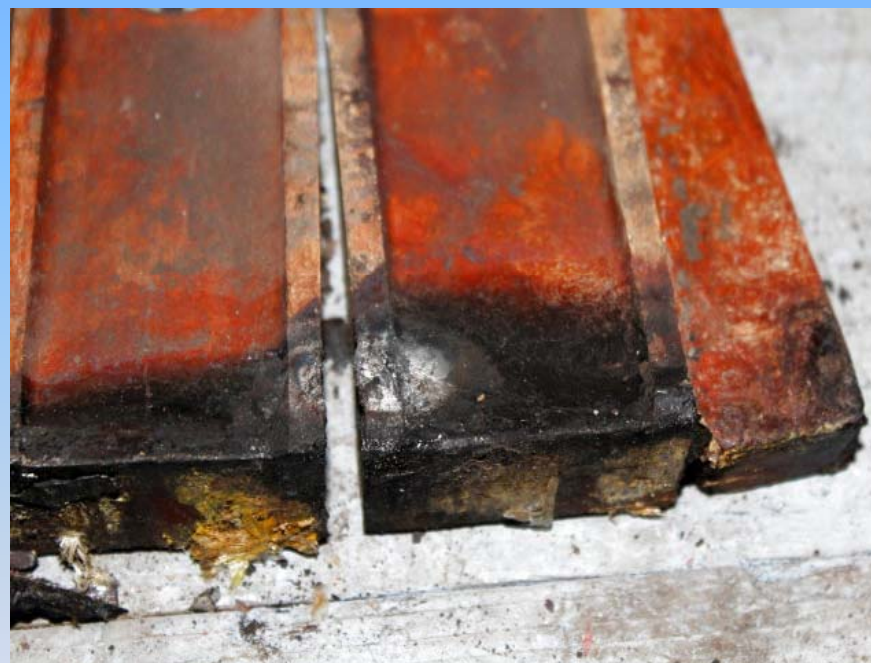
8. tekercs menetzárlata
