**Tűzihorganyzott felületek  
összeférhetősége transzformátor  
szigetelőolajokkal**

**2014**

**„kvázi” esettanulmány**

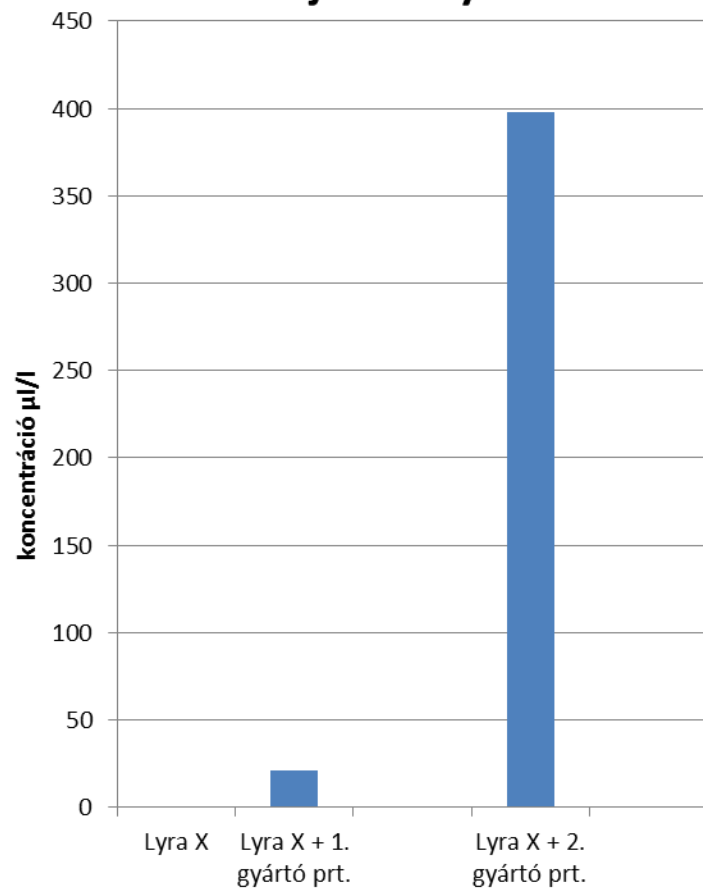
## H2-fejlődés Lyra-ban

• H2 szaporulat
- Olajvizsgálat:

- H2 forrása:

- tűzihorganyzás technológiája

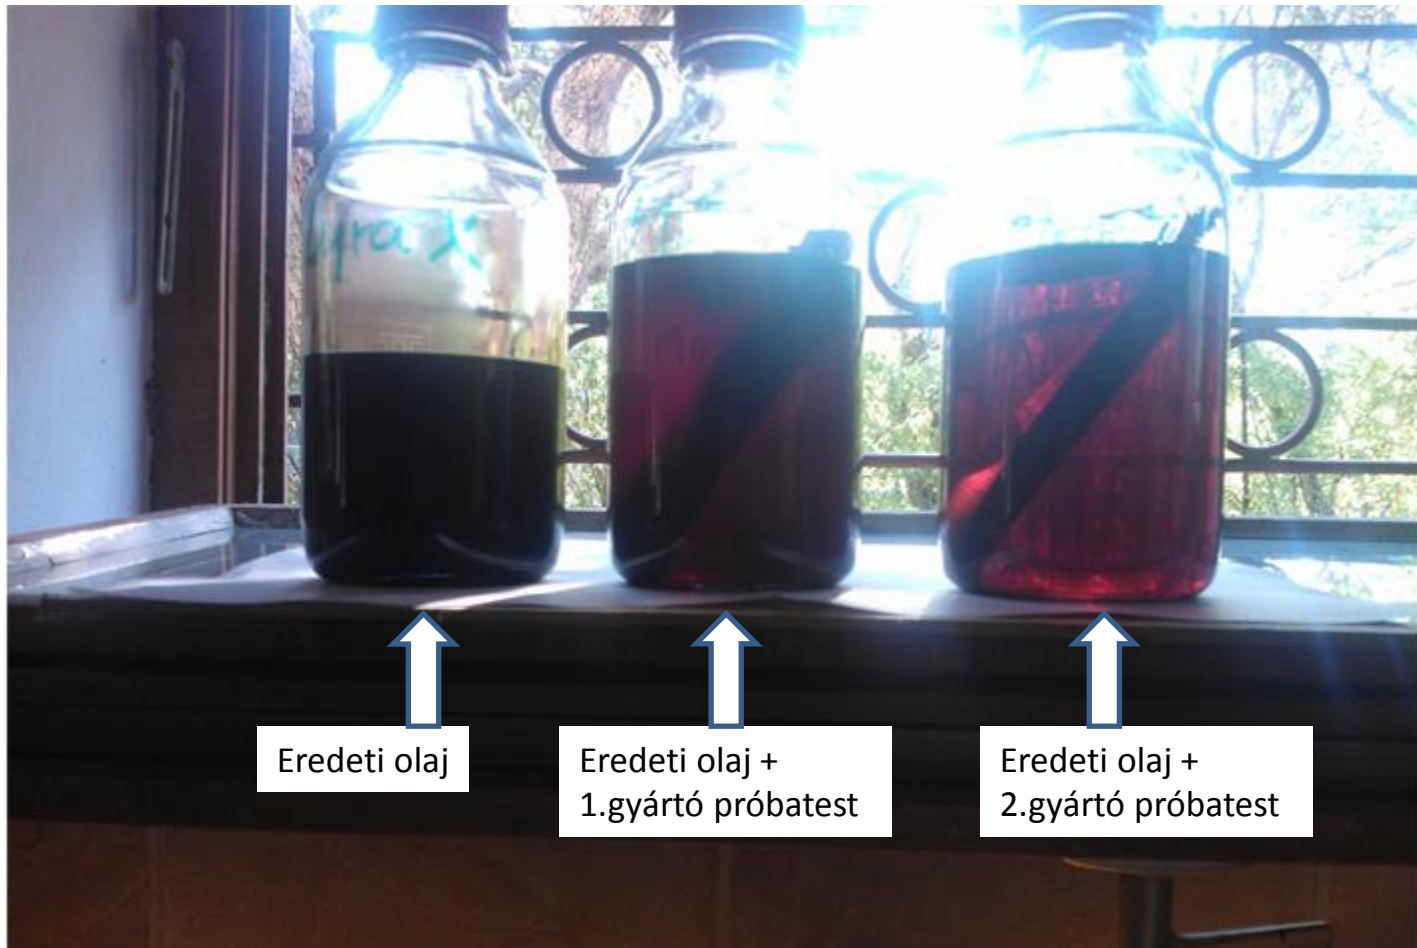
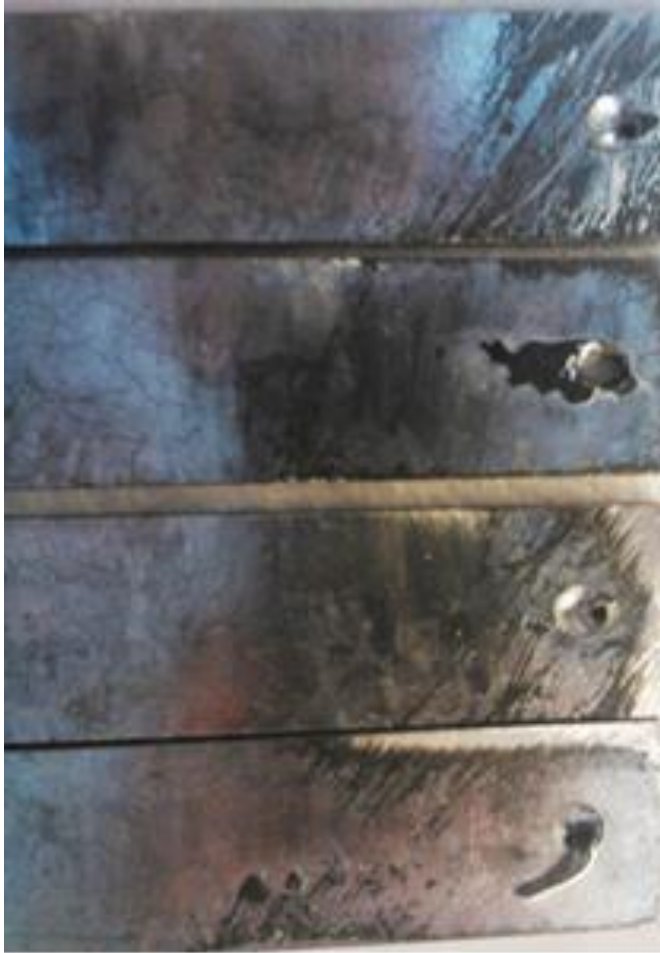
Horganyleválás az  
olajakban öregítés után

Főképpen 2.gyártó  
próbatestjén

- 1.gyártó próbatest horganyzott felülete jelentősen egyenletesebb, jobb minőségű. Horgany leválás nincs.
- 2.gyártó próbatesteken mindháromféle olajban több ponton levált a horgany a felületről.

Különösen veszélyes a felületről leváló horgany (cink, illetve cink-vas ötvözet) , ami az áramlással a tekercsek közé kerülve azonnali átütést okozhat.
