# **Megszakító diagnosztika az OVIT ZRt-nél**

**Balogh József**

**Siófok, 2009. 10. 15.**

## Meghibásodott megszakító

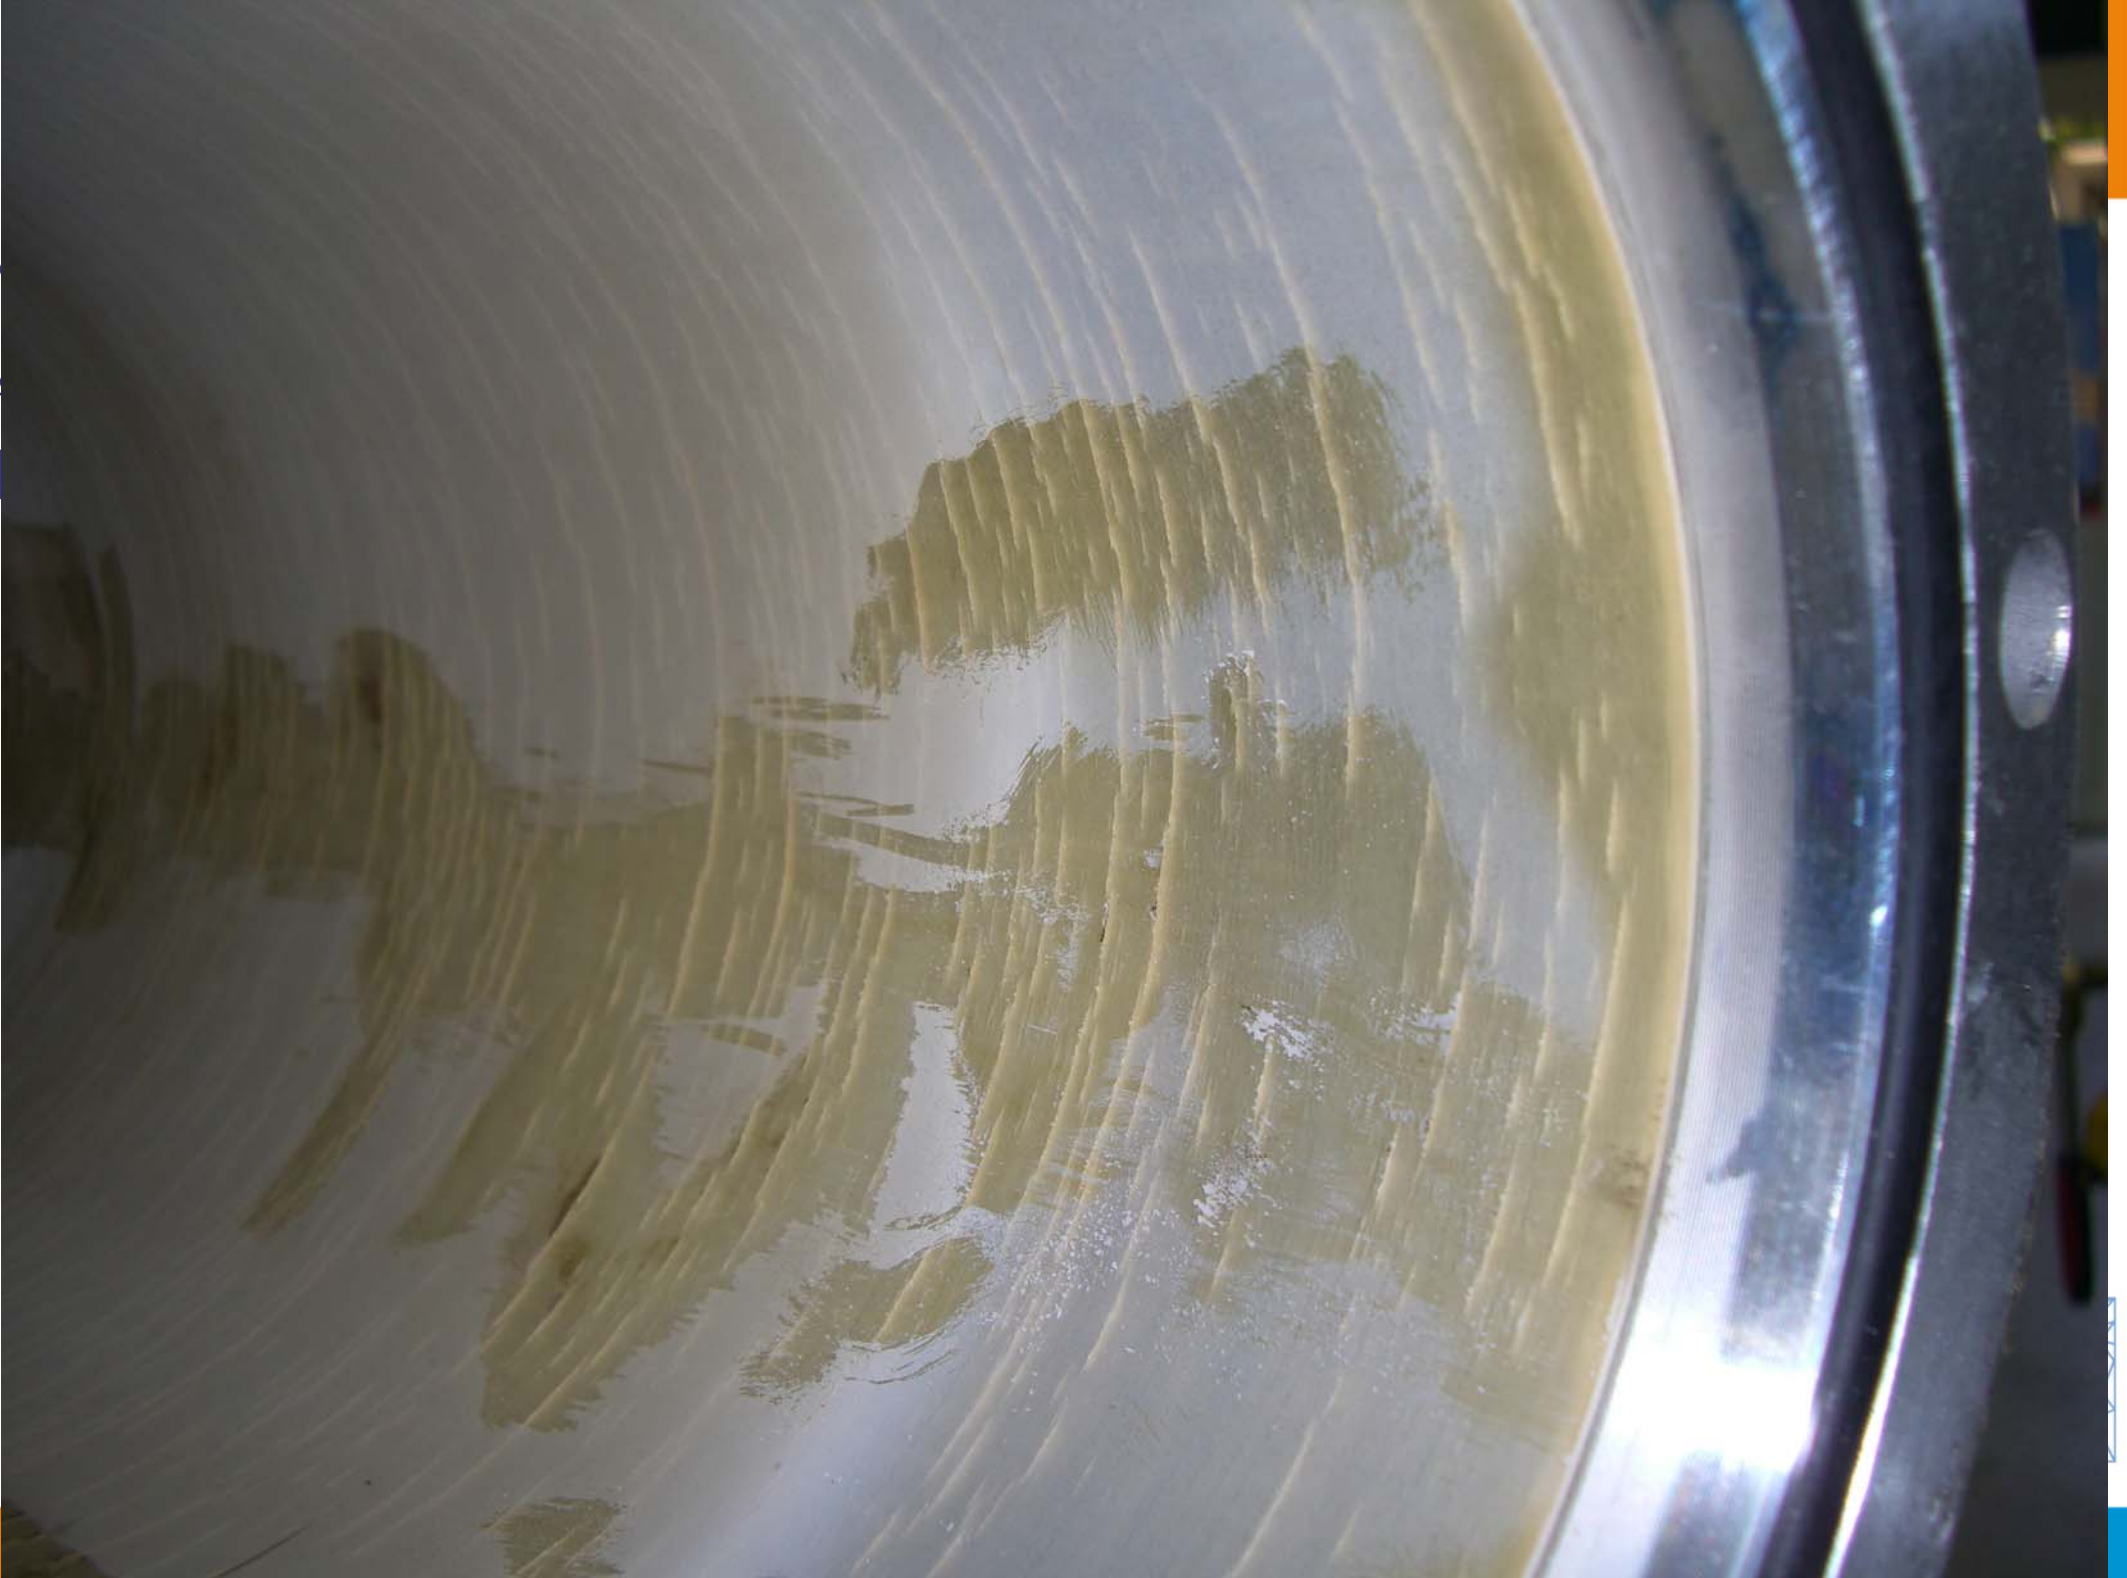
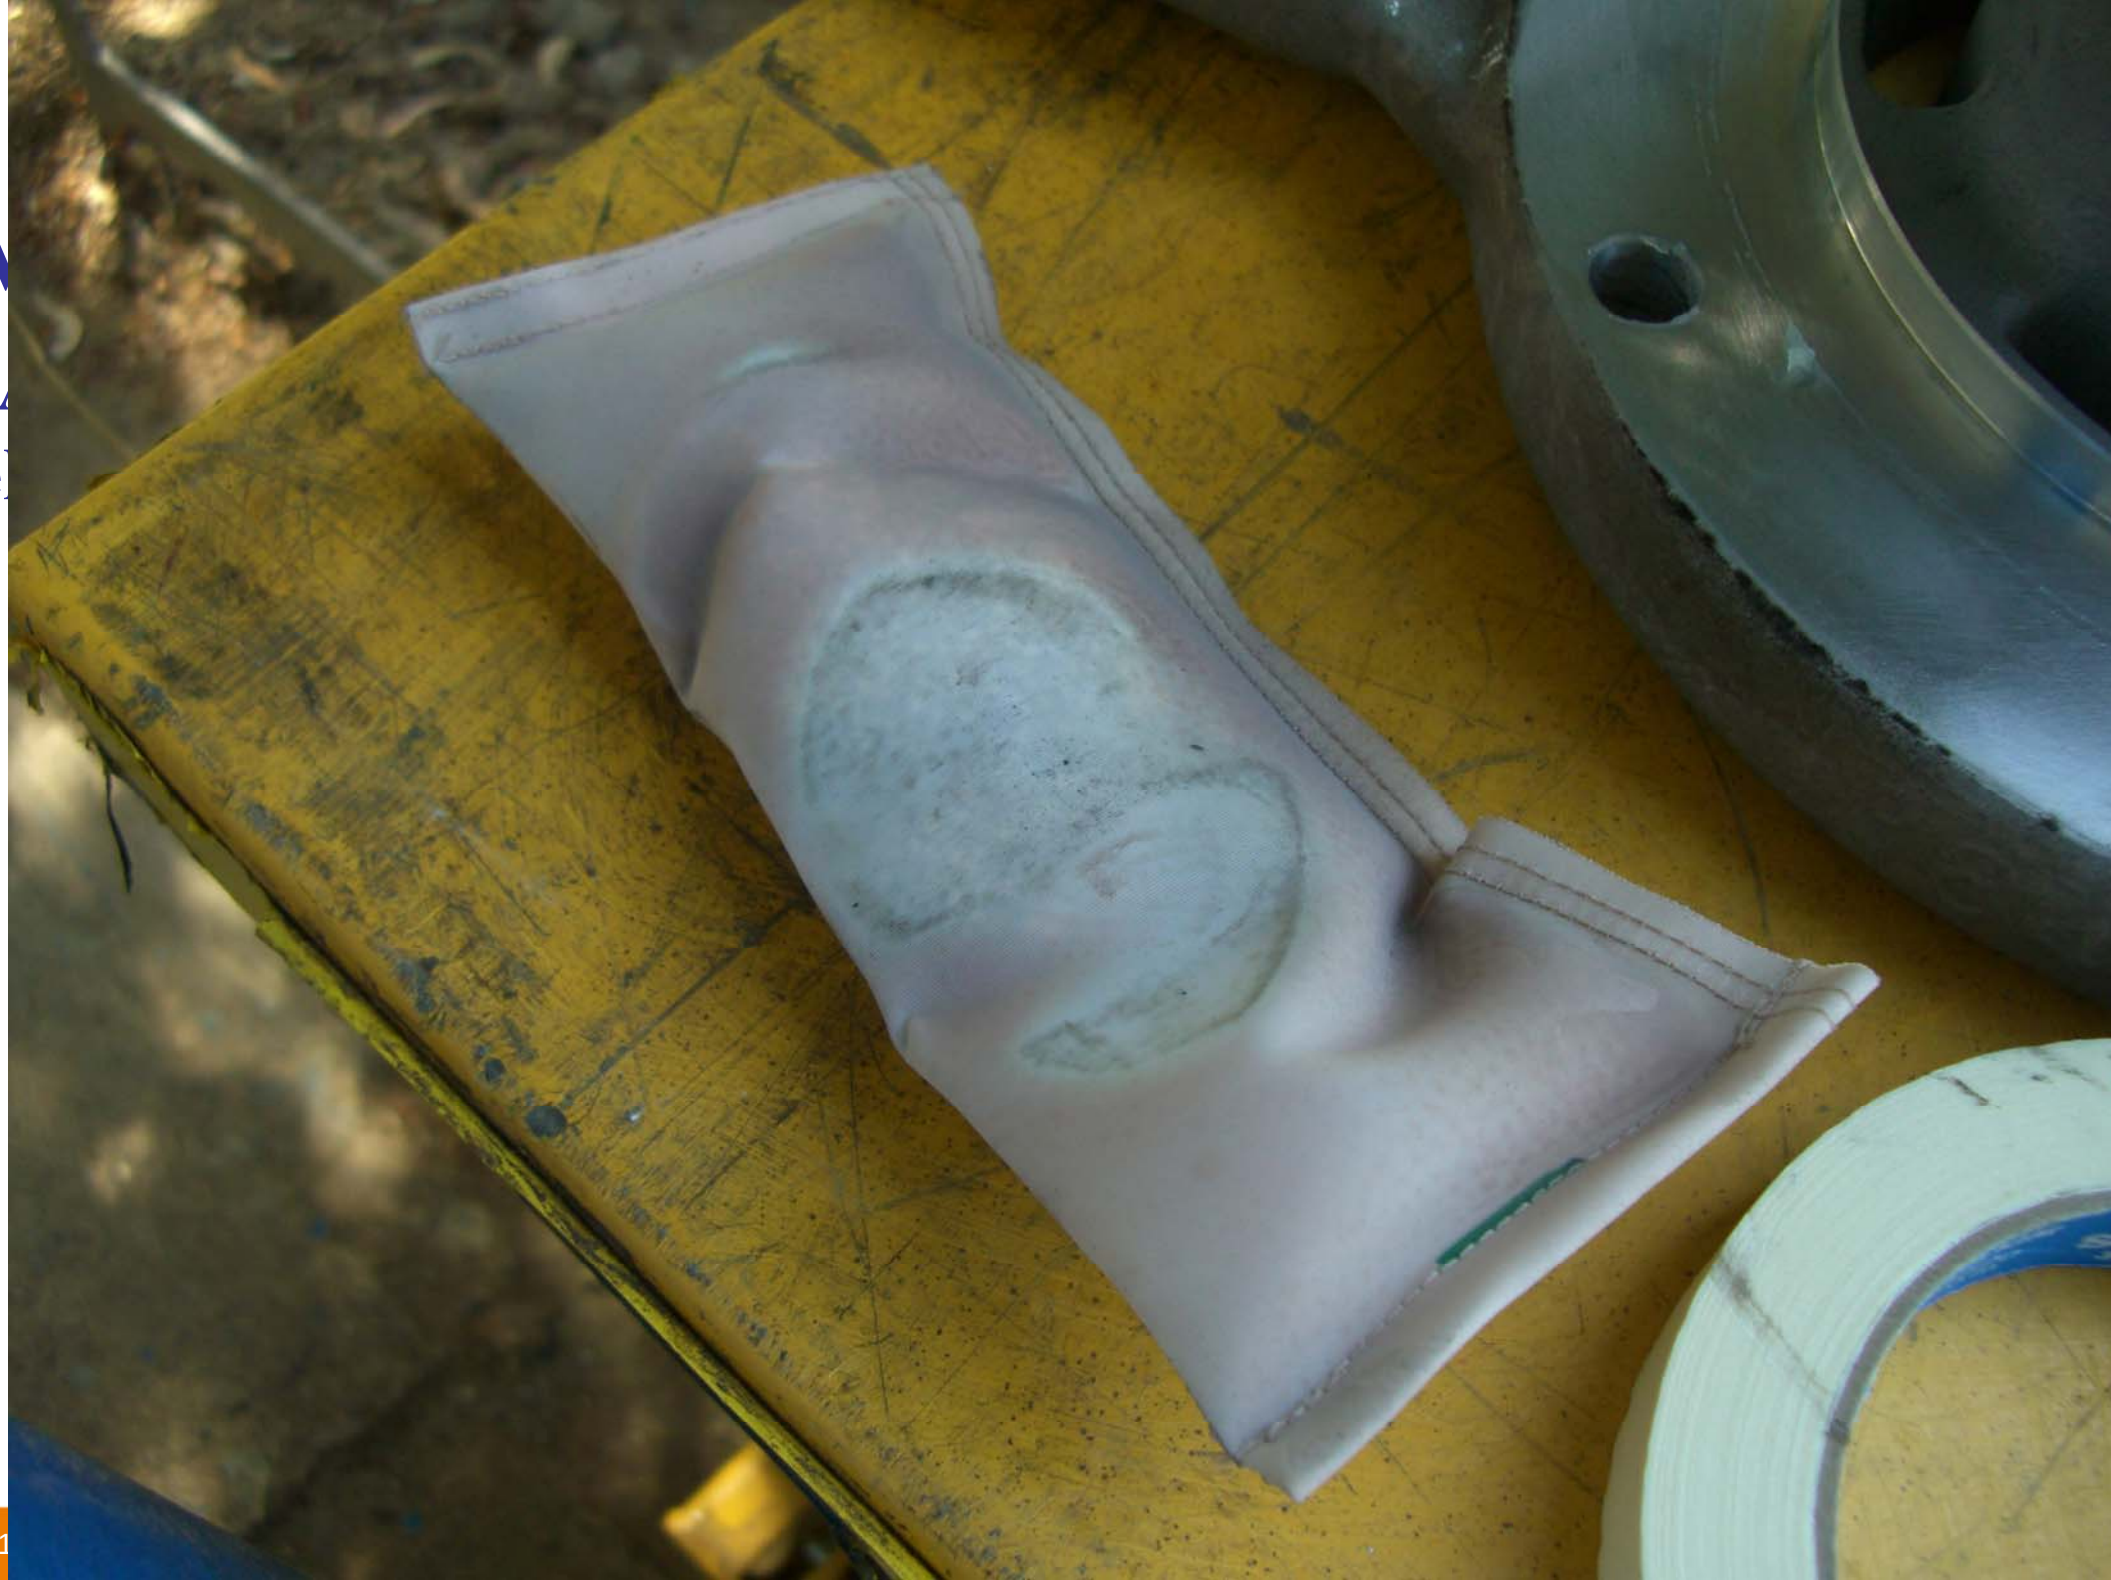
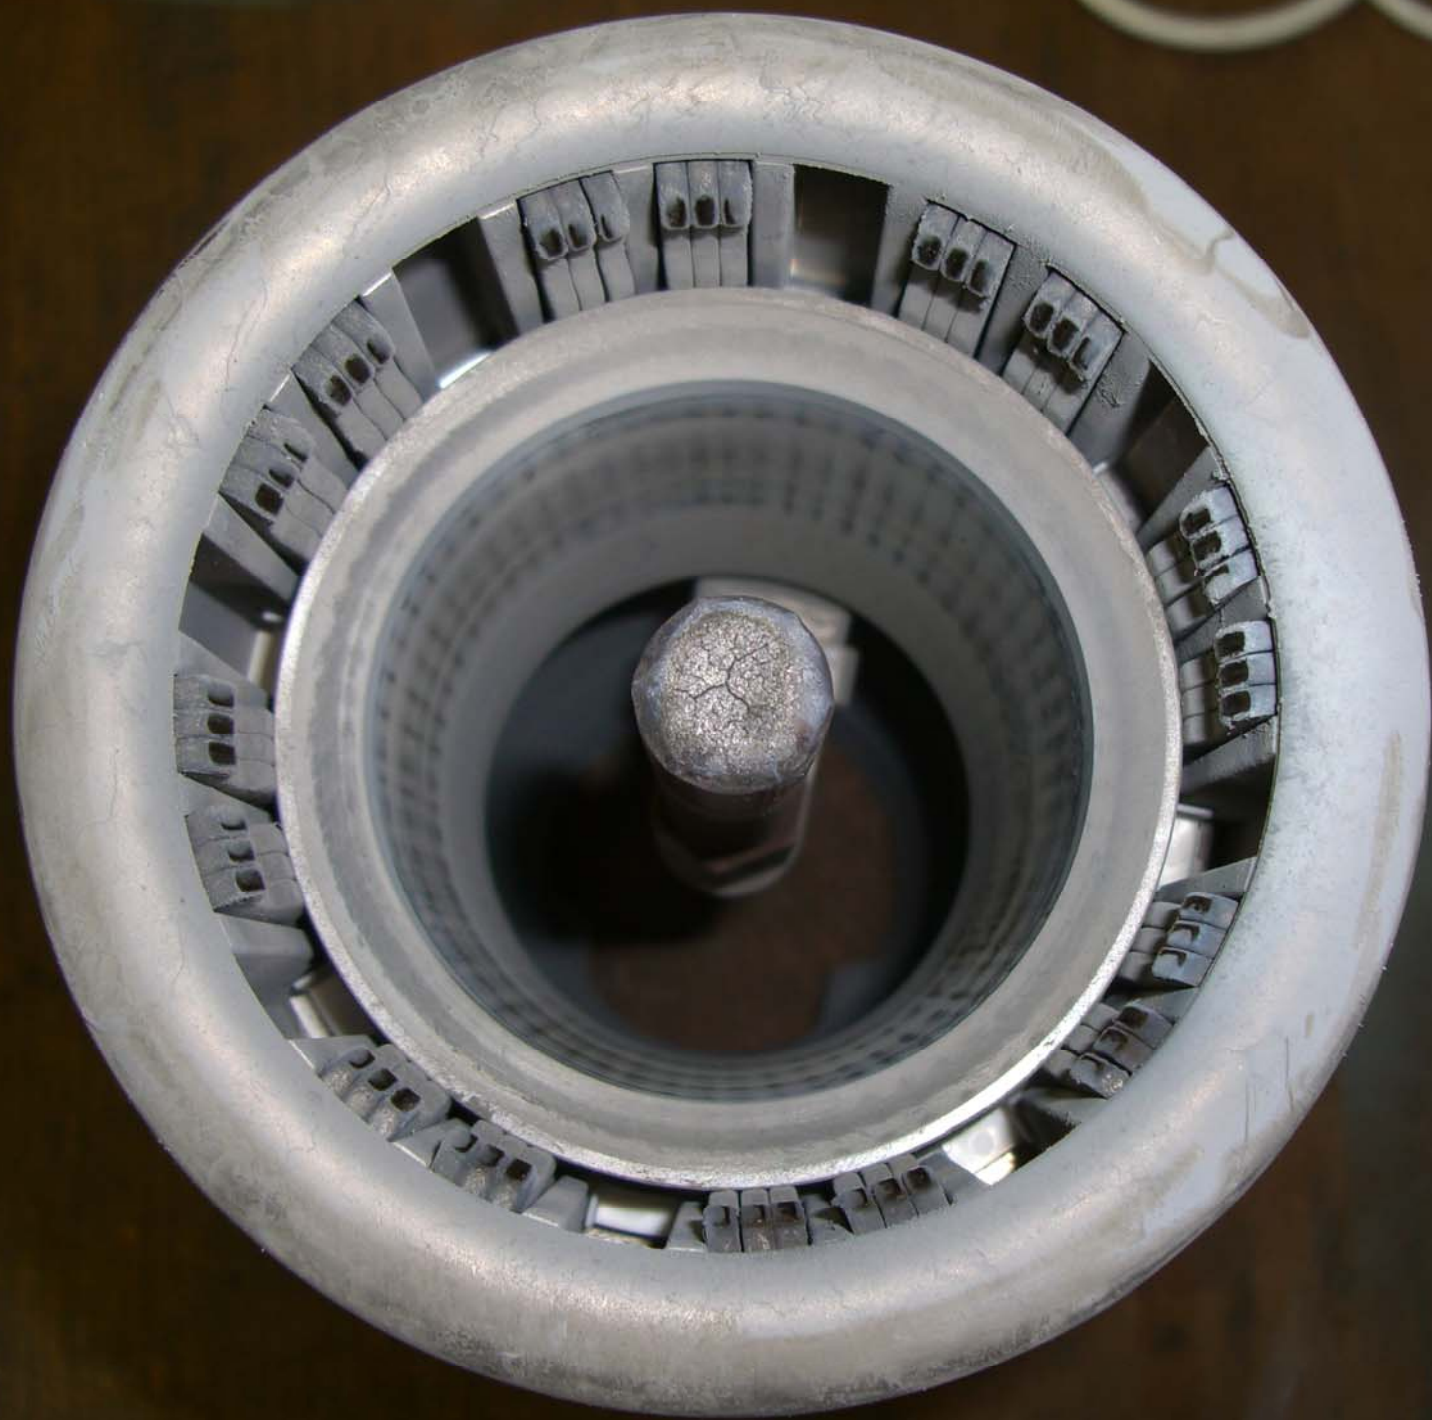
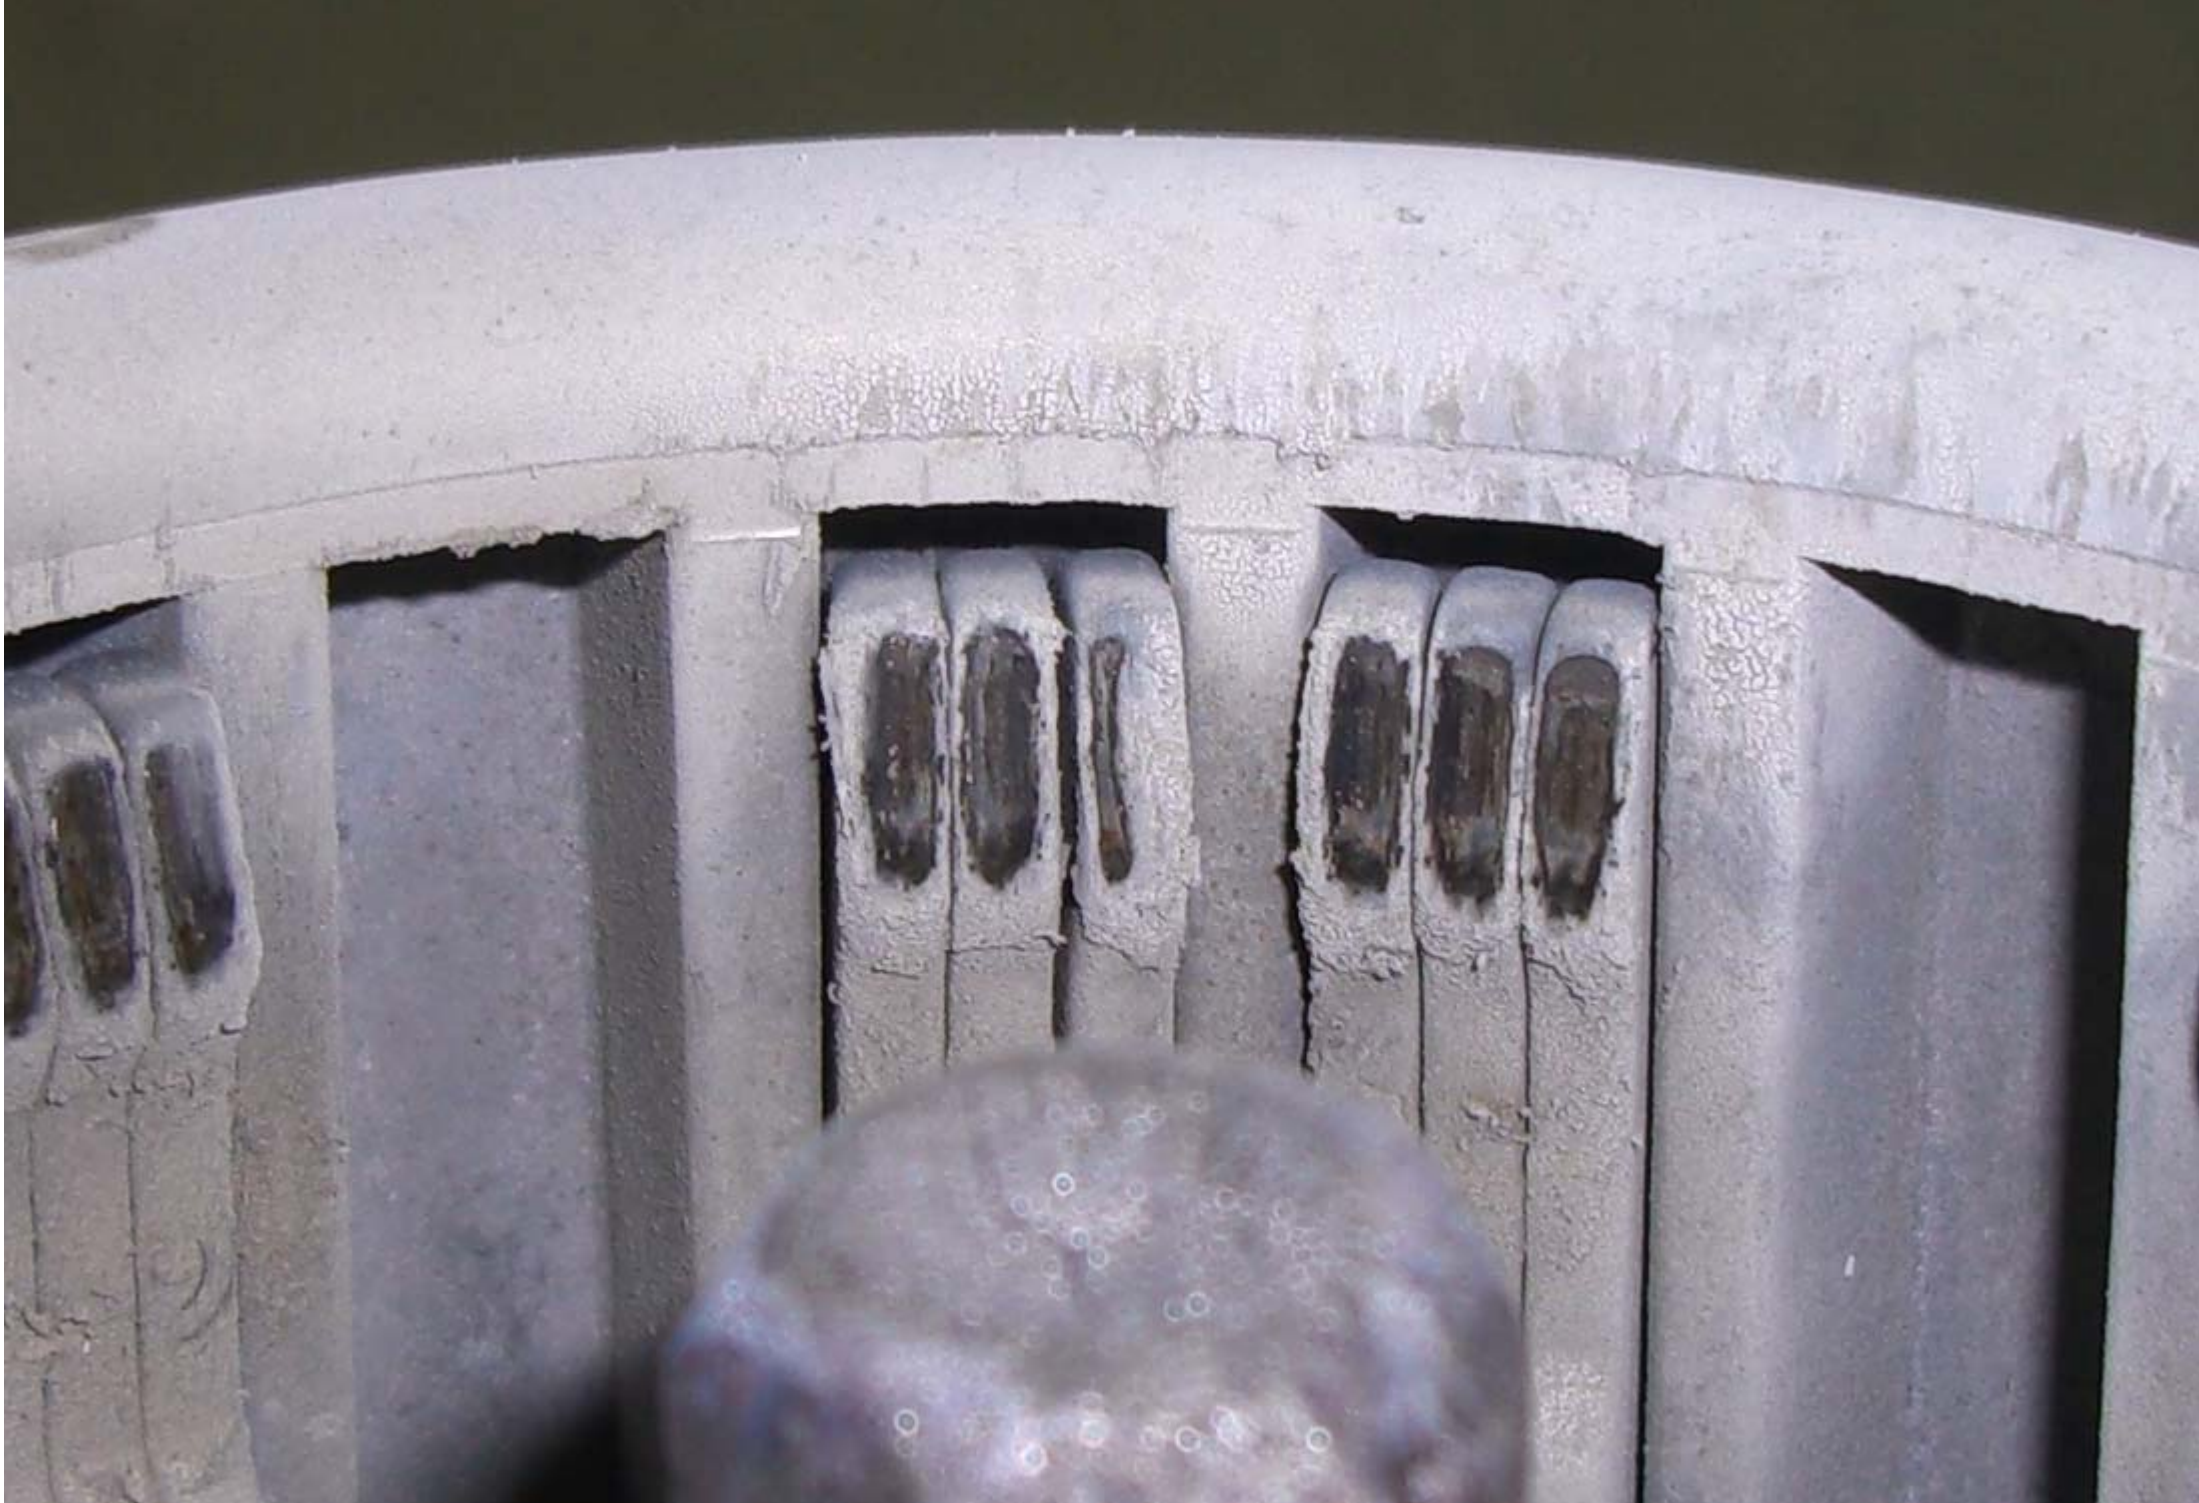
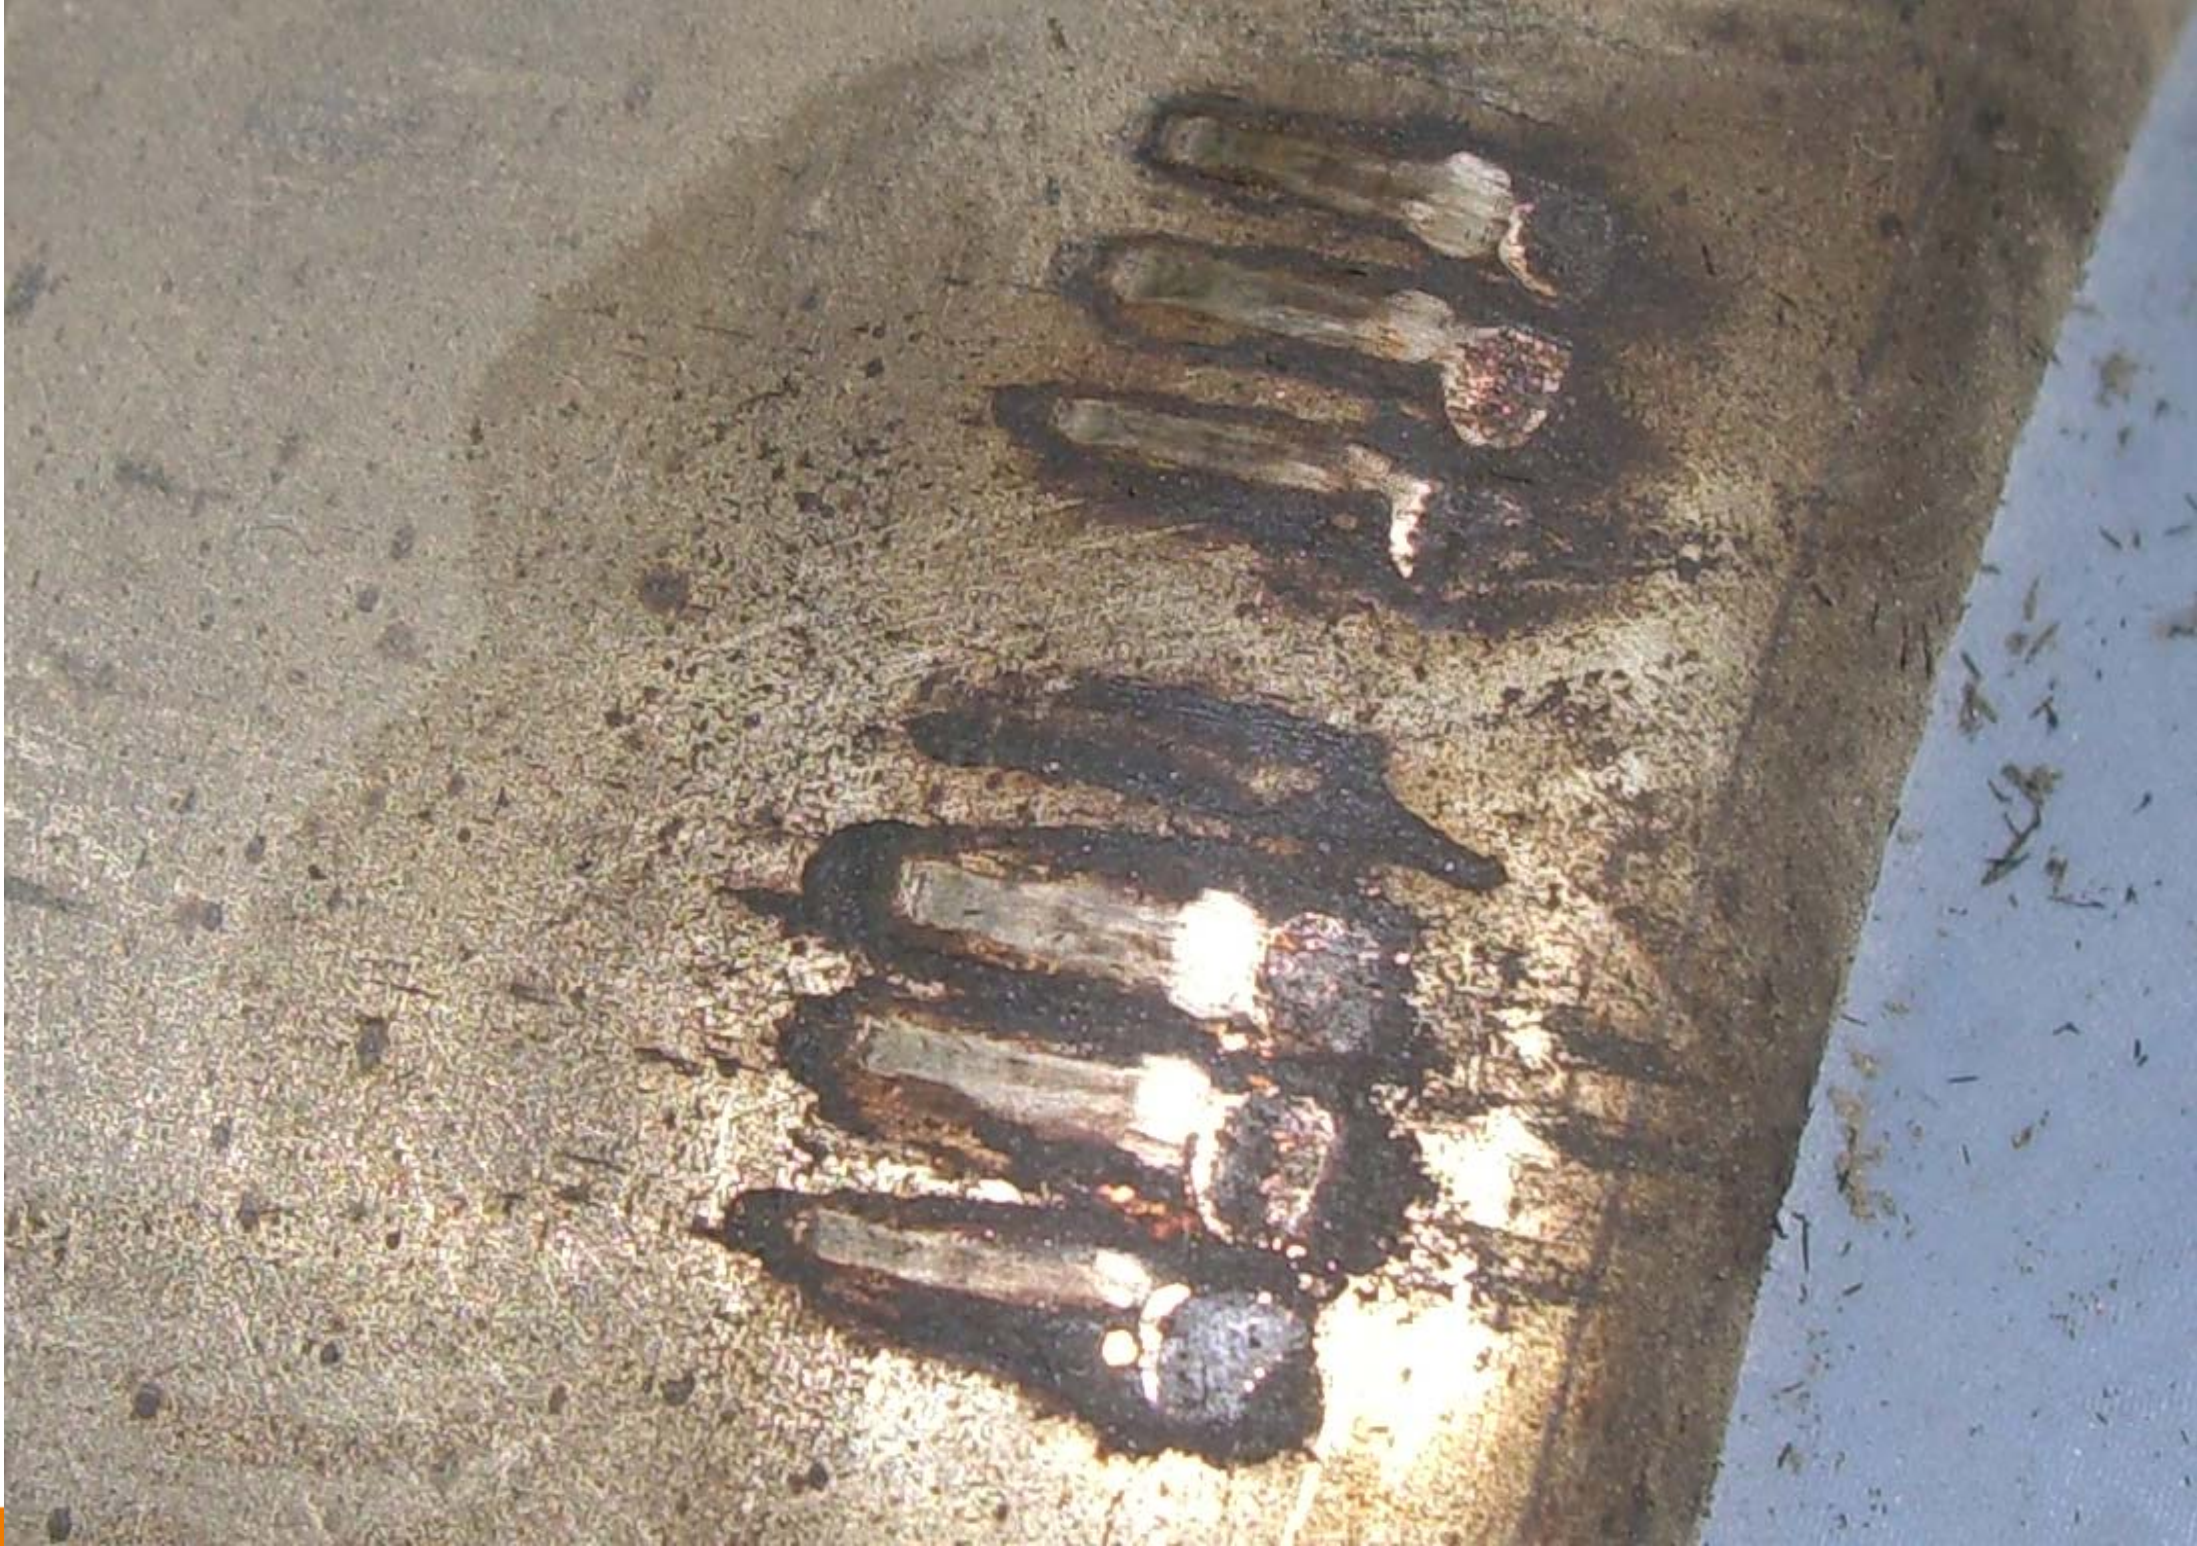
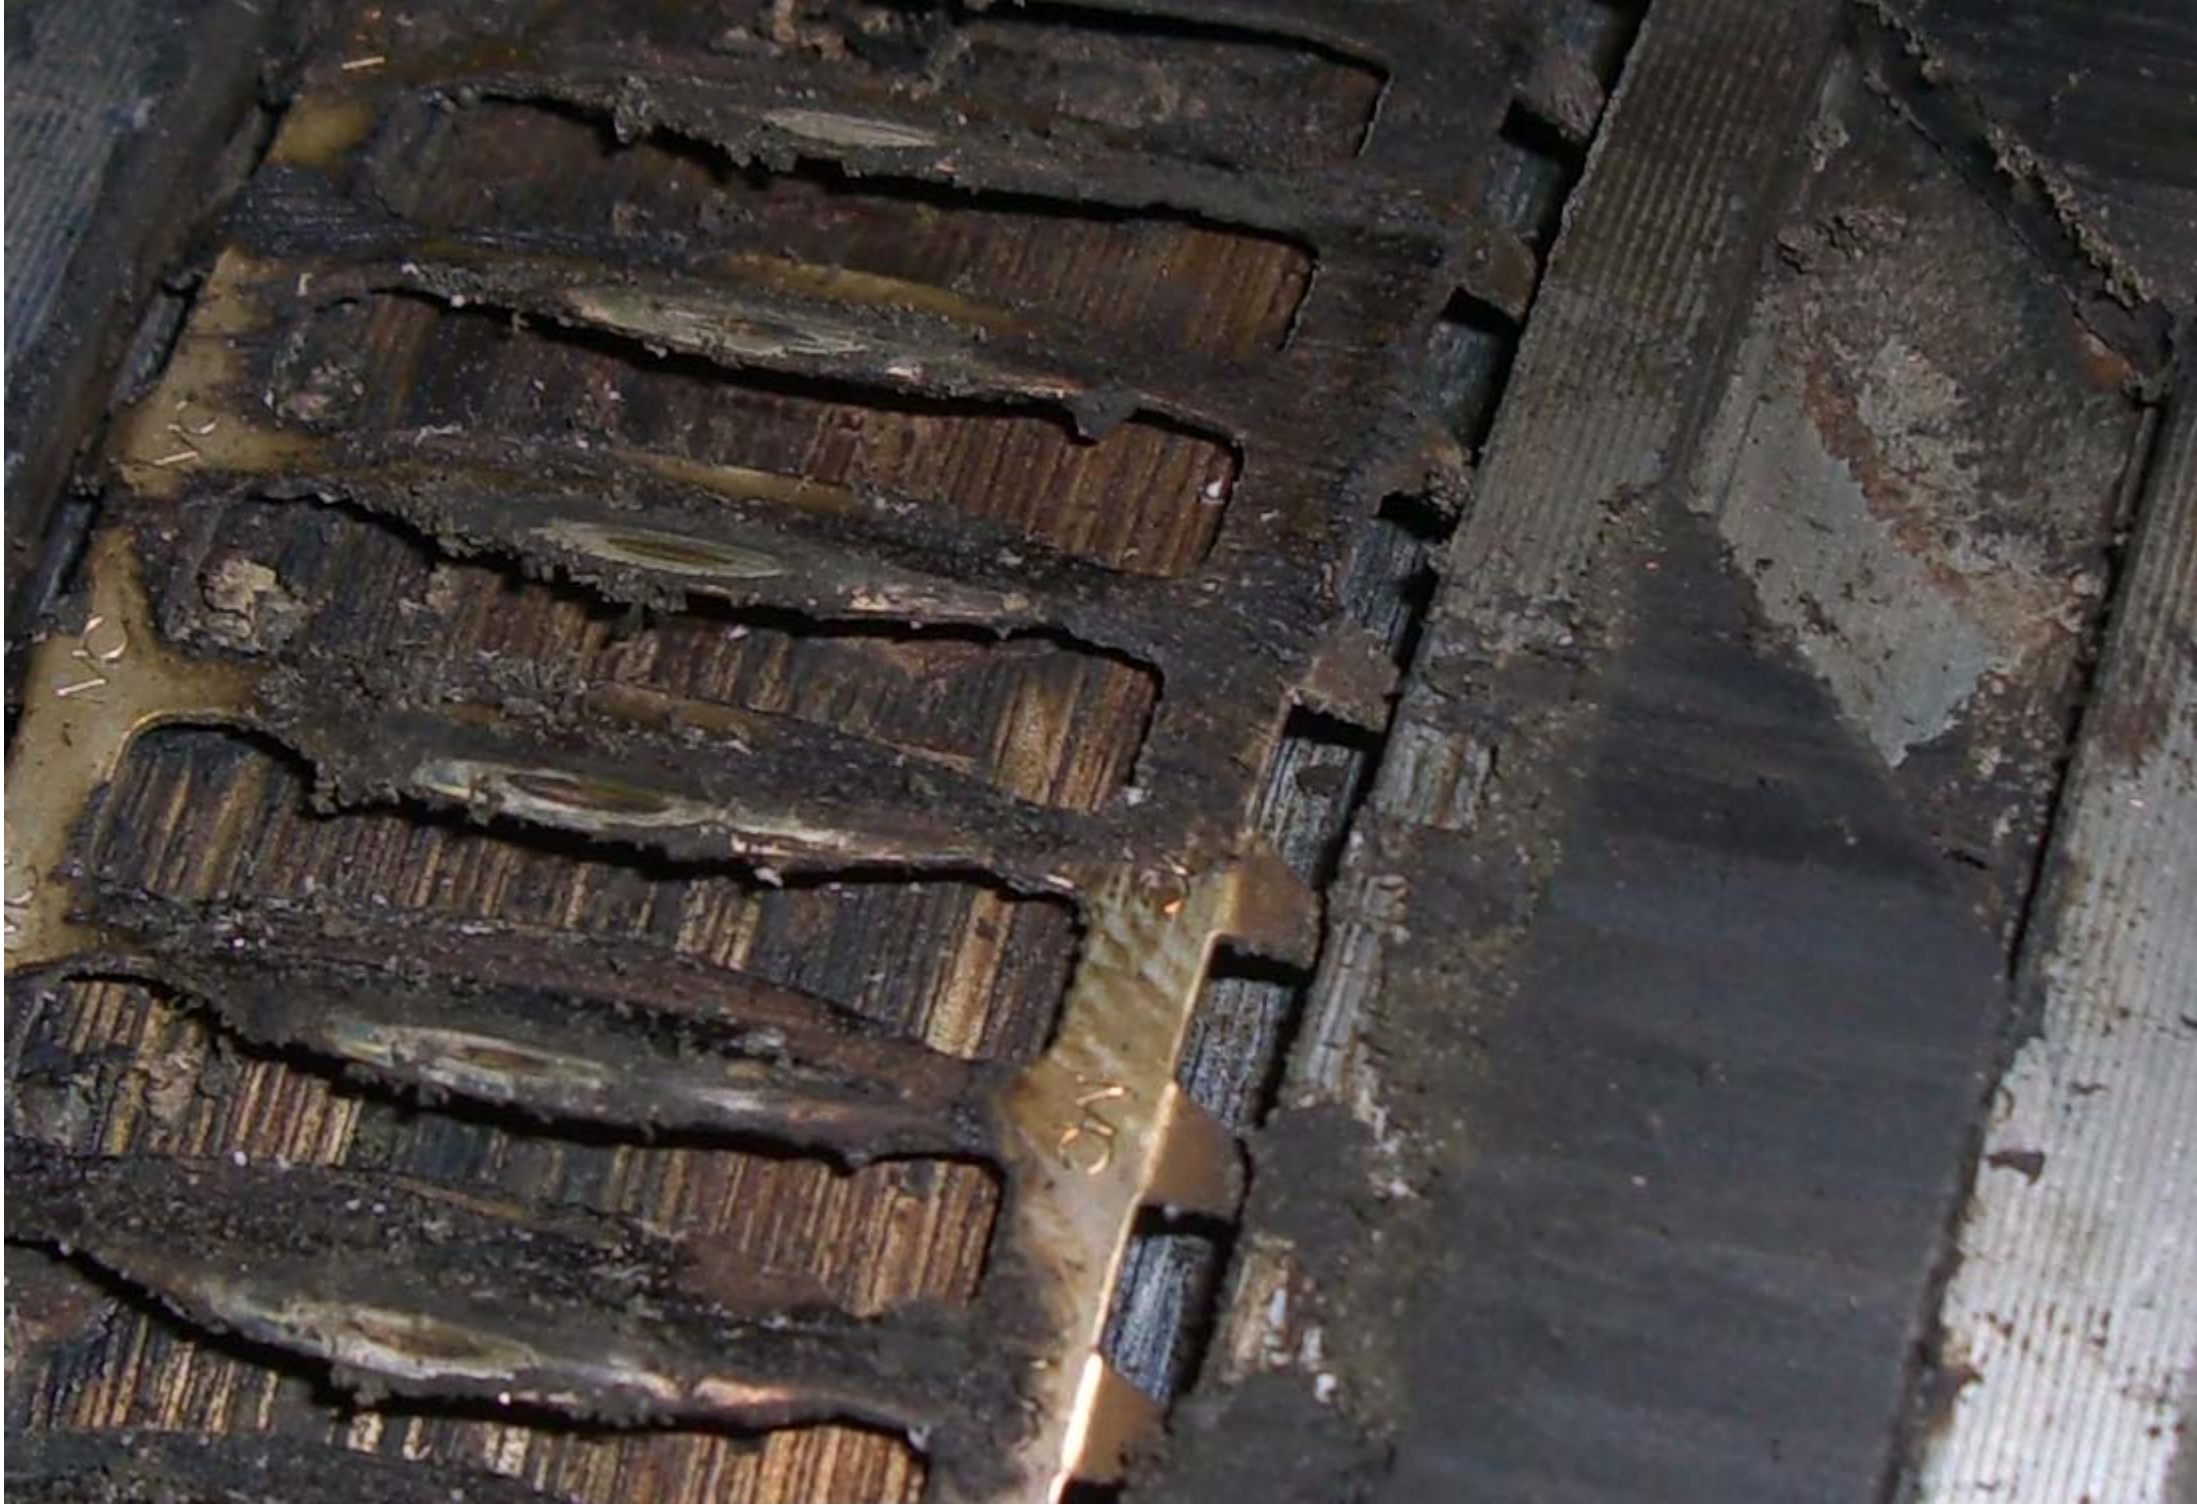
- A megrendelő az idő-, tekercsáram-, mozgás- és átmeneti ellenállás mérést rendelte meg;
- Az utóbbi kivételével a helyszínen a vizsgálati eredmények megfelelőnek mutatkoztak;
- A gépkönyv szerint a pólusok átmeneti ellenállása maximum 37,5  $\mu\Omega$  lehet;
- Az SRM mérésekor az alábbi eredmények születtek:
  - R fázis 57,7  $\mu\Omega$  200 A mérőárammal (+ 53%);
  - S fázis 344,7  $\mu\Omega$  195 A mérőárammal (+ 819%);
  - T fázis 312,9  $\mu\Omega$  184 A mérőárammal (+ 734%).

- Az S és T fázis átmeneti ellenállása az R fáziséhoz képest közel 6-szoros arányt mutatott;
- Elvégeztük a DRM-vizsgálatot is, mely szerint a pólusok egymáshoz viszonyított eltérései elhanyagolhatók voltak;
- A magas átmeneti ellenállás és a beépítési hely jellege miatt feltételezhető volt a fő áramvezető érintkezők rendellenessége, elhasználódása;
- Megerősítésként a megrendelő képviselőjével egyeztetve elvégeztük a megszakító SF<sub>6</sub> vizsgálatát.

- Az SF6 vizsgálat eredményei (sorrendben R, S, T fázis):
  - Harmatpont: -34 °C; -27 °C; -35 °C. Az eredmények közel megfelelőek, vagyis a gáz nedvességet nem tartalmaz;
  - Százalékos összetétel: 99 %; 98,5 %; 99 %. Ezek szerint a gáz közel 1 % egyéb gáznemű anyagot tartalmaz, melyeket az abszorpciós anyag nem volt képes elnyelni;
  - SO<sub>2</sub> eredmények: mindhárom fázisban 100 ppm<sub>v</sub>. A műszer 100 ppm<sub>v</sub> maximuma miatt sokkal több, de pontosan nem volt mérhető. (Az IEC 60376 ajánlása szerint maximum 12 ppm<sub>v</sub> lehet.) Ezzel a jelentős igénybevétel miatt kialakult elhasználódás bebizonyosodott. Továbbá lerakódott égéstermékek jelenléte is feltételezhető volt a póluson belül.
- Javasoltuk a pólusok szétszereléses felülvizsgálatát.

- A megrendelő a pólusok szétszerelésére vonatkozó javaslatot elfogadta. Tapasztalatok képekben:

- A korábbi vizsgálatok a fenti események előre jelezésében és nyomon követhetőségében segíthettek volna;
- A „nagykarbantartásra” fel lehetett volna készülni, időben beszerezhető lett volna az alkatrész, nem lett volna több hetes kiesése az adott mezőnek;
- A komplex diagnosztika összetett és átfedésekkel több eredménnyel utal egyes (hiba)jelenségekre, így az nagyobb megbízhatóságot eredményez. A költségesebb beavatkozások eldöntéséhez nagy segítséget ad;
- Költségeit tekintve takarékosabb a rendszeres ellenőrzés, mint a (nem tervezett) üzemzavari javítások, hibaelhárítások, kiesések anyagi vonzata.
