# **Szigetelés Diagnosztikai Konferencia**

**2006. 04. 26-28.**

## **ELCID módszer Állórész lemeztetek alacsony fluxusú vaszárlat vizsgálata**

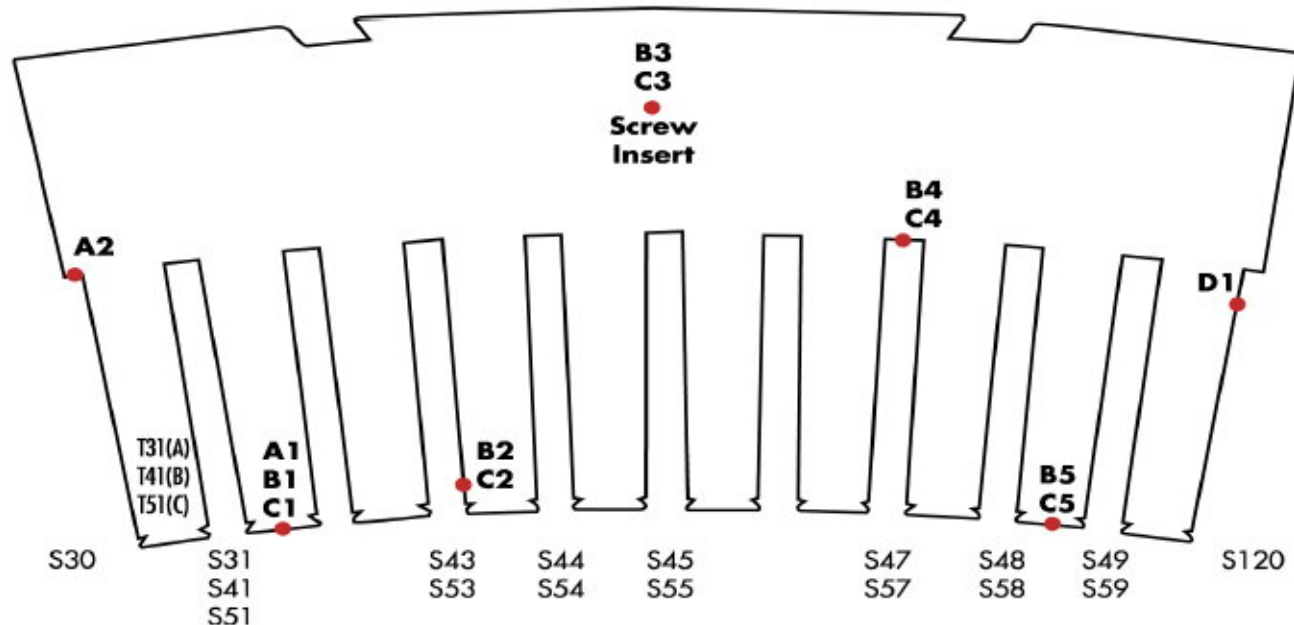
## 65 MVA-es hidrogengenerátor lemeztest hibák

S=Slot No.  
T=Tooth No.

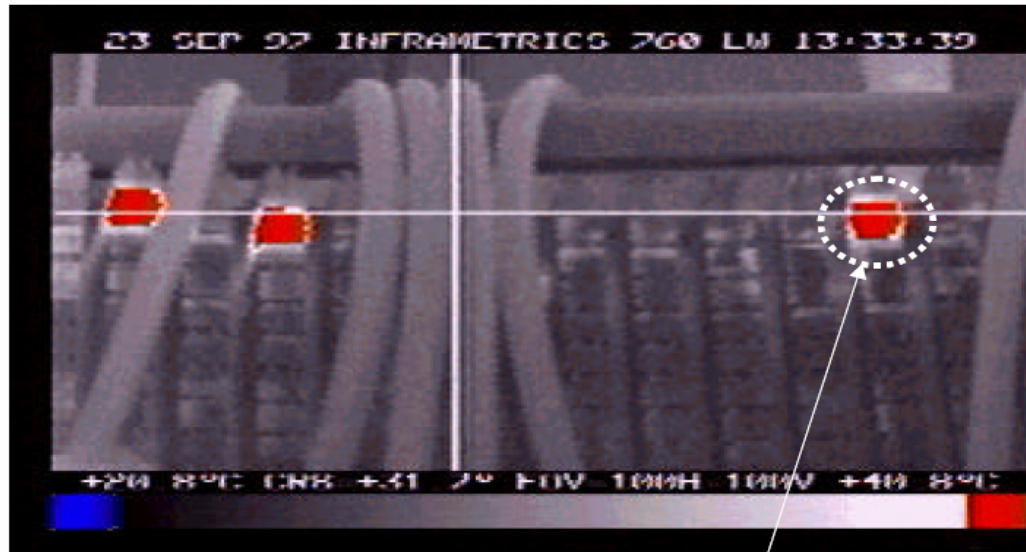
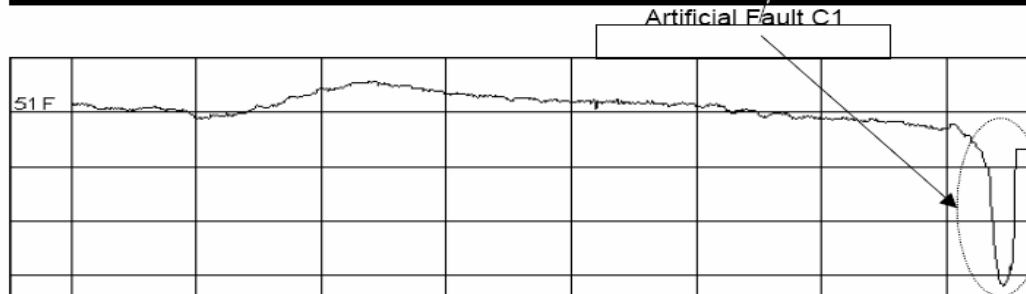
| Hiba azonosító | Horony | Pozíció | ELCID teszt | HFRT teszt | |
|---|---|---|---|---|---|
| C1 | 51/52 | Fog felülete | 300 mA | 15 °C | 37 perc |

**C1 hibahely**  
**HFRT alatti**  
**infravörös és**  
**ELCID vizsgálati**  
**eredményei**

**HFRT 15 °C**  
**ELCID 300 mA**

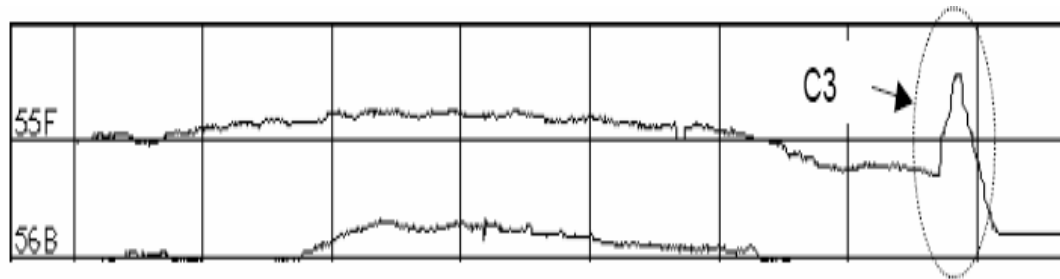
| Hiba azonosító | Horony | Pozíció | ELCID teszt | HFRT teszt | |
|---|---|---|---|---|---|
| C3 | 54/55 | Átmenő csavarnál | 90 mA | Nincs indikáció | |

**C3 hibahely:**  
Lemeztest átmenő  
csavar  
HFRT nem észlelhető  
ELCID 90 mA

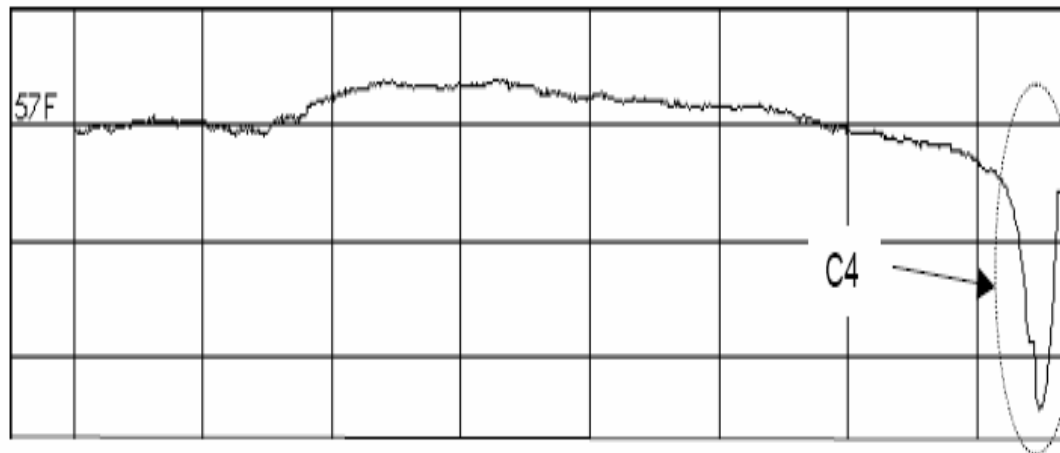
| Hiba azonosító | Horony | Pozíció | ELCID teszt | HFRT teszt | |
|---|---|---|---|---|---|
| C4 | 57 | Horony fenék | 250 mA | 15 °C | 2 óra 51 perc |

**C4 hibahely:**  
Horony fenék  
HFRT 15 °C , 2óra  
51perc észlelési idő  
ELCID 250 mA

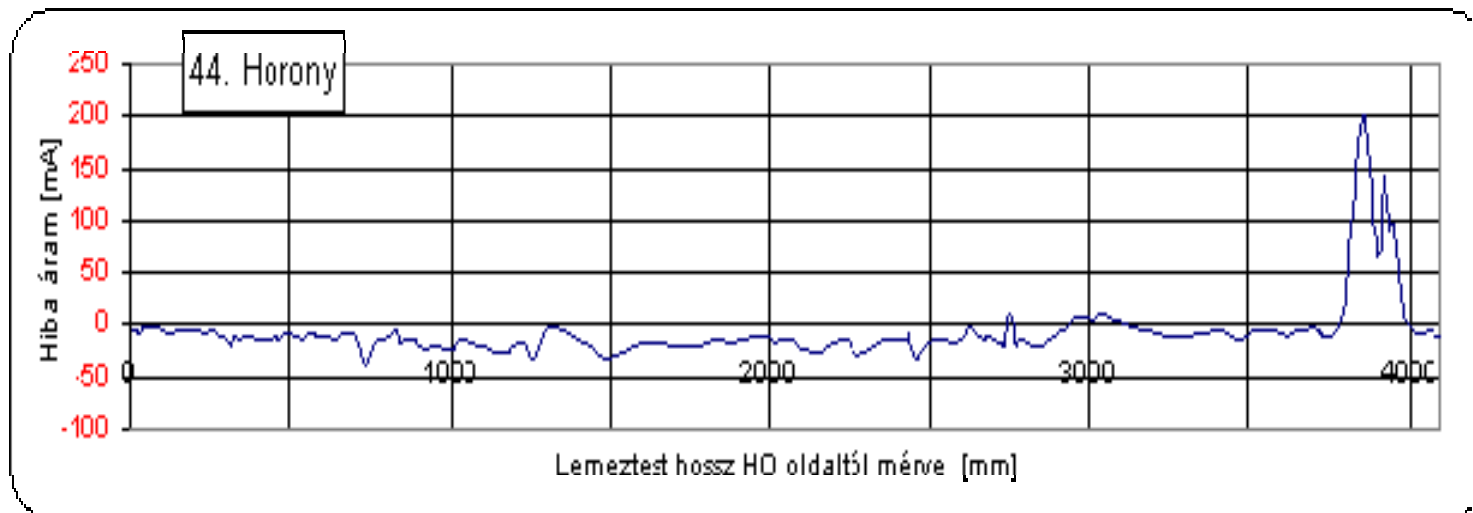
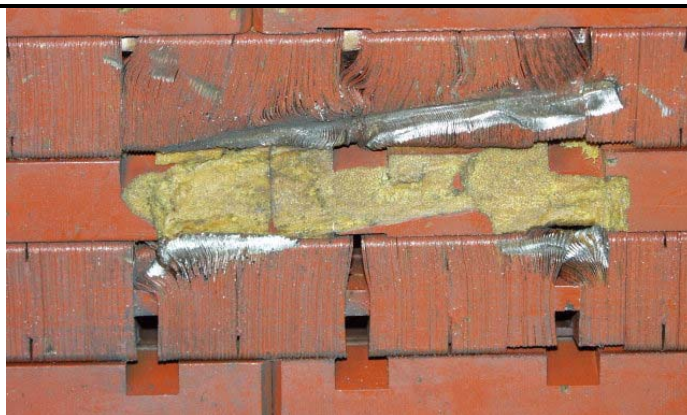
Nagyteljesítményű  
generátor lemeztest  
sérülése, 44. horony

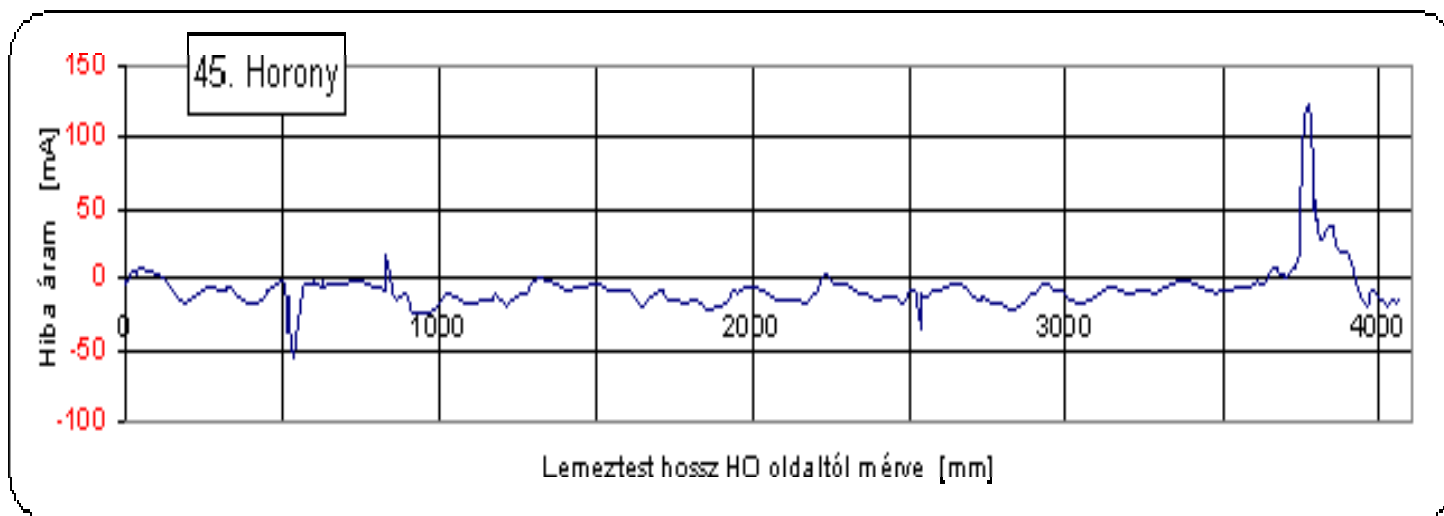
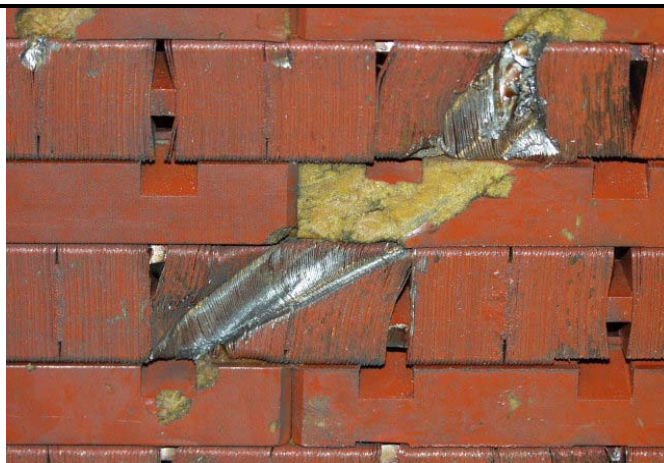
Nagyteljesítményű  
generátor lemeztest  
sérülése, 45. horony

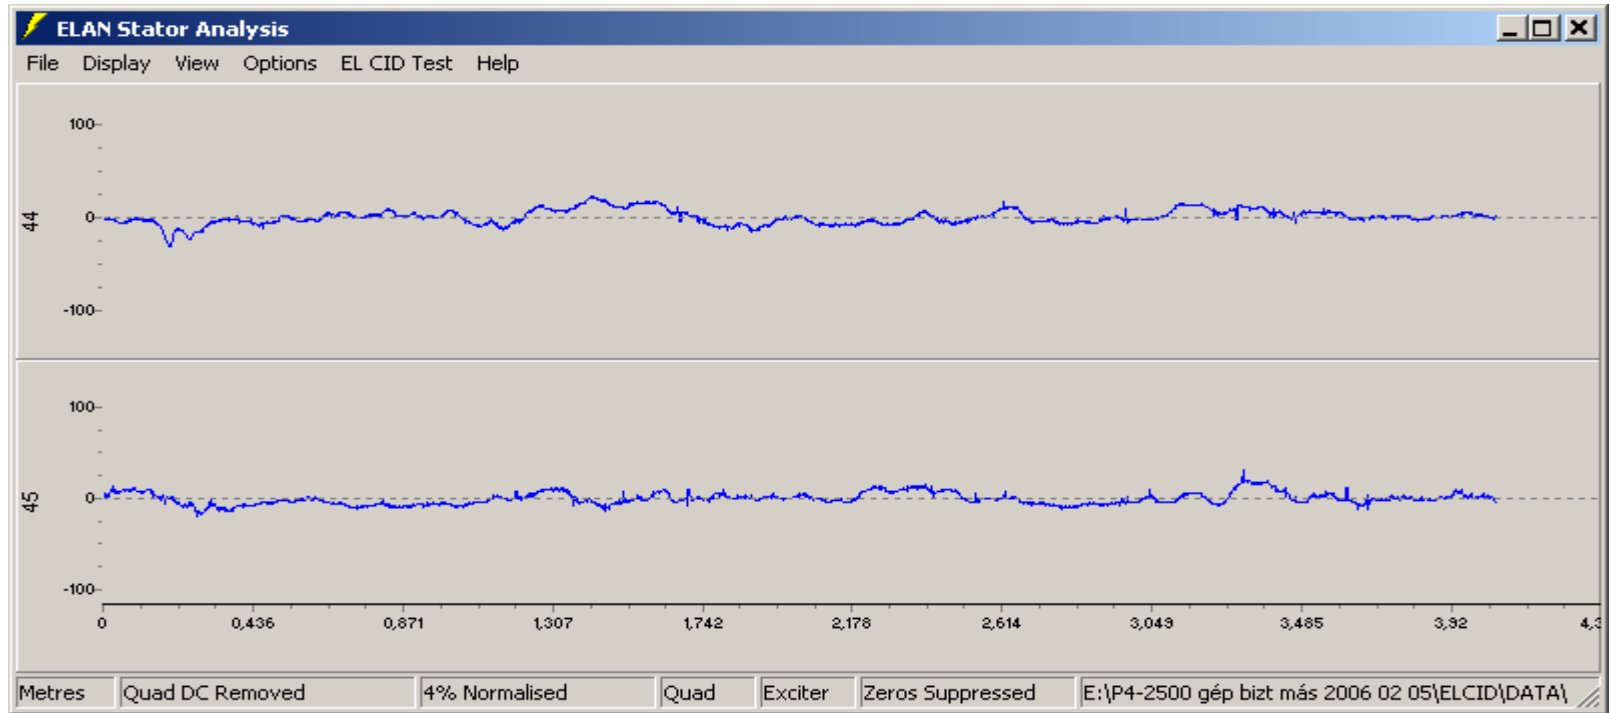
Nagyteljesítményű generátor lemeztest  
sérülése, 44. és 45. horony

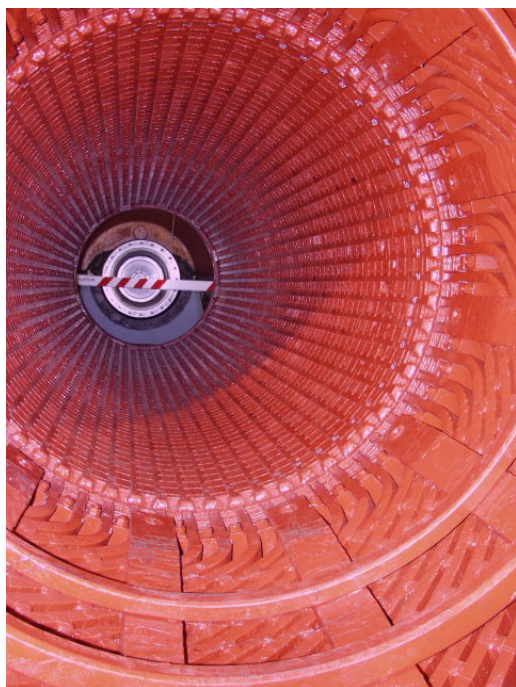
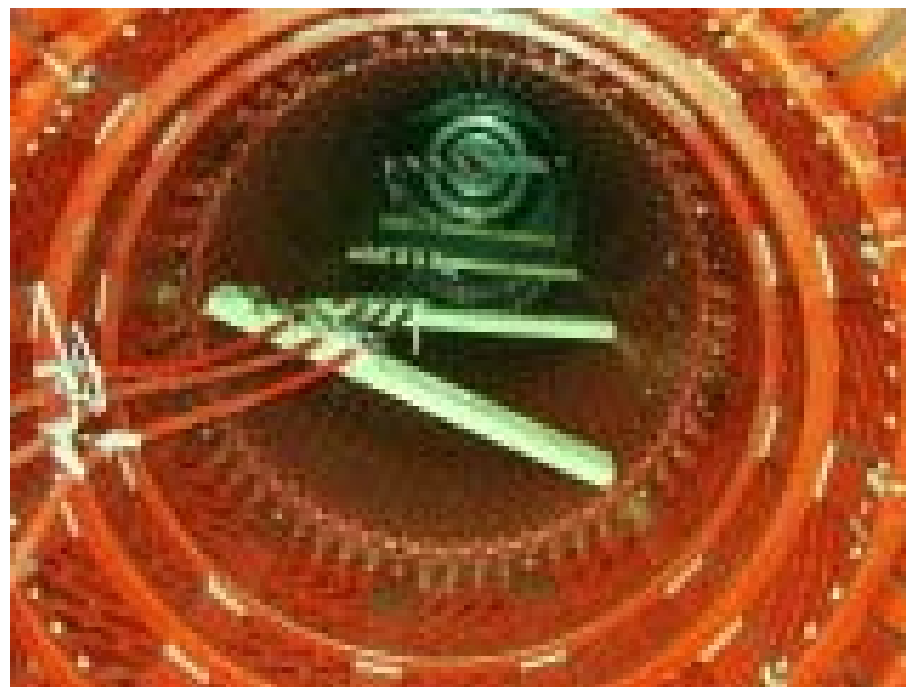
Nagyteljesítményű generátor lemeztest javítás után,  
HFRT vizsgálatra előkészítve

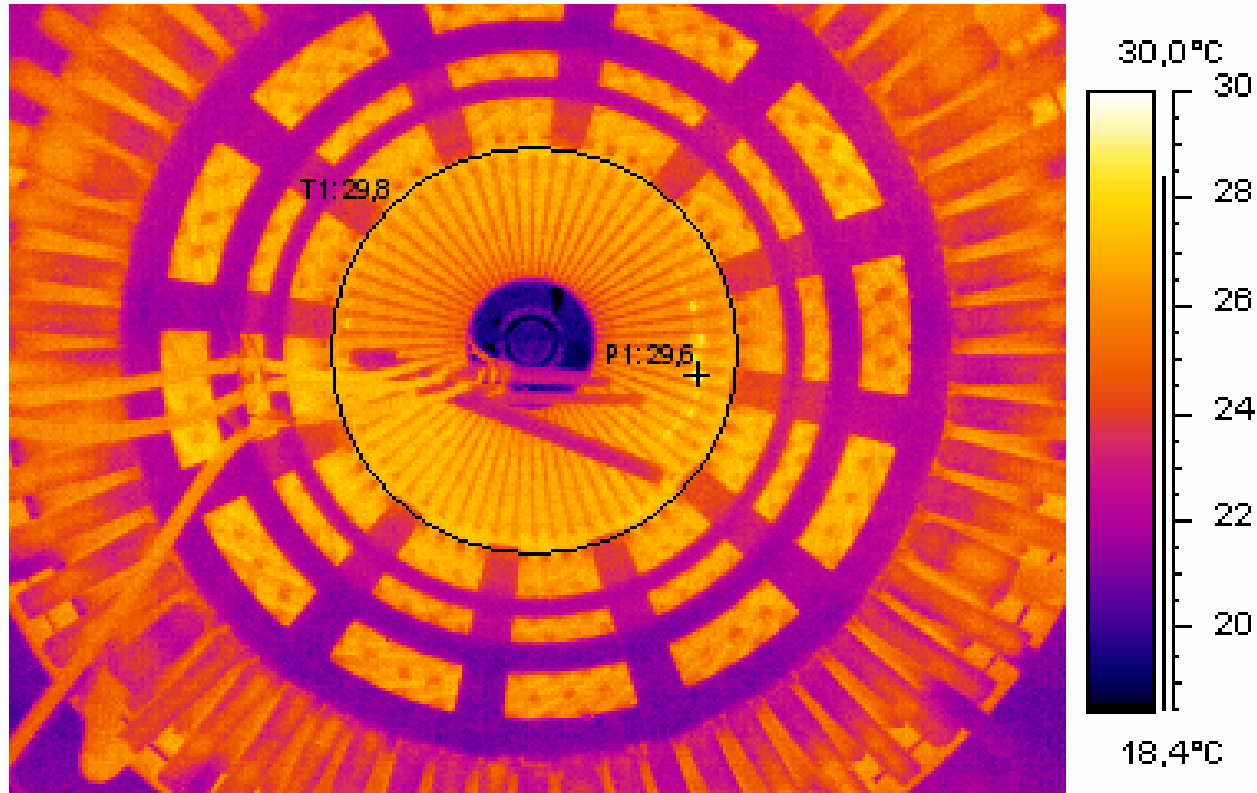
Nagyteljesítményű generátor lemezttest  
javítás utáni termovíziója

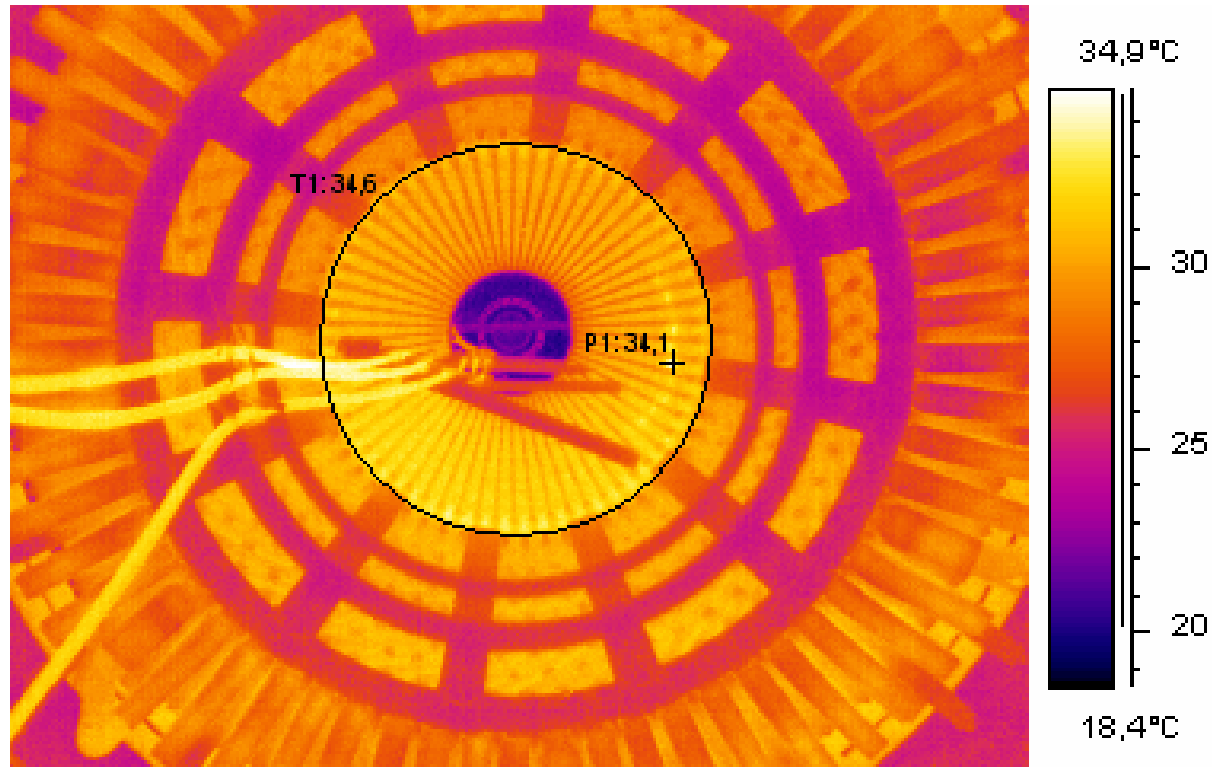
Nagyteljesítményű generátor lemeztest  
javítás utáni termovíziója

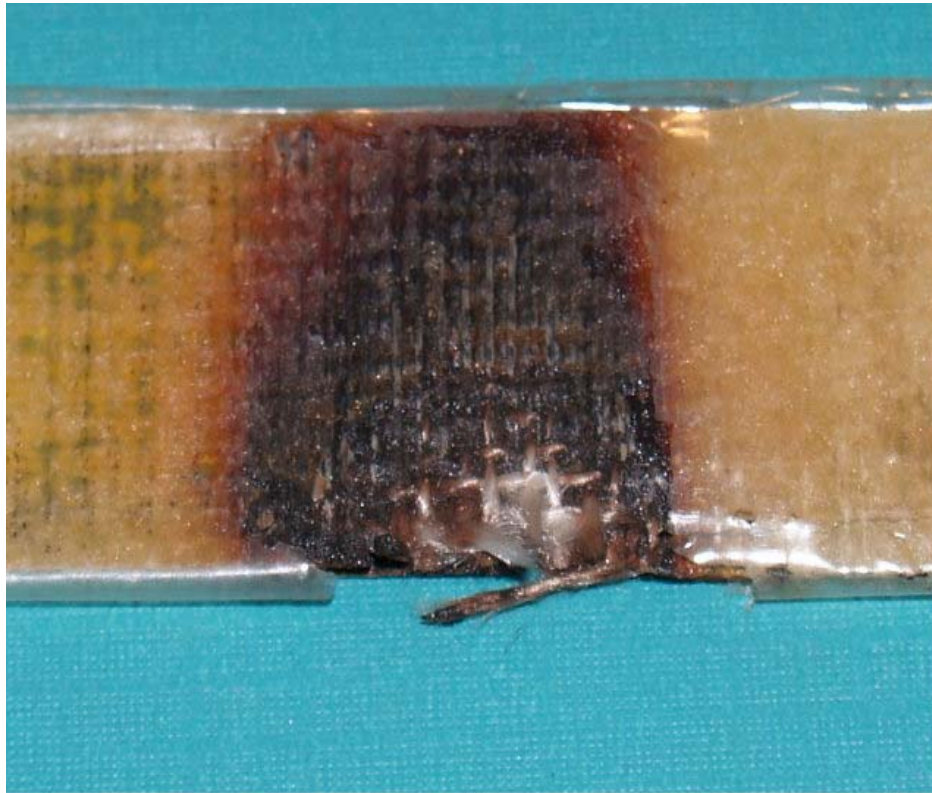
# Elszenesedett horonyfenék betét

**1992.  
Nagyteljesítményű  
turbógenerátor lemeztest  
fellazulása miatt vaszárlat  
keletkezett a horony  
alján.**

**Ellenőrzéskor (tekercselés  
még a gépben volt): 4 óra  
időtartamú HFRT alatt a  
termovízió nem mutatott  
rendellenességet.**
