# Átfogó kompozit szigetelő diagnosztikai vizsgálatok

Fogarasi Tiborné  
VEIKI VNL Kft.

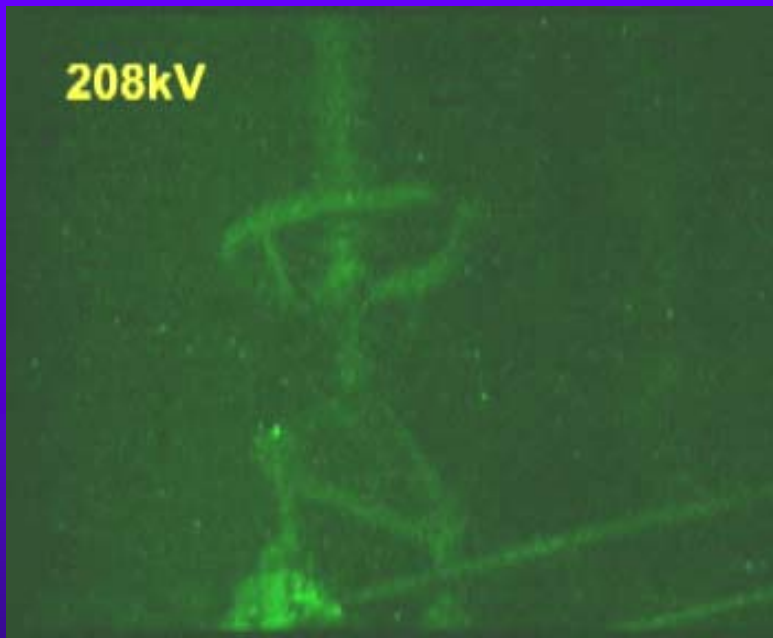
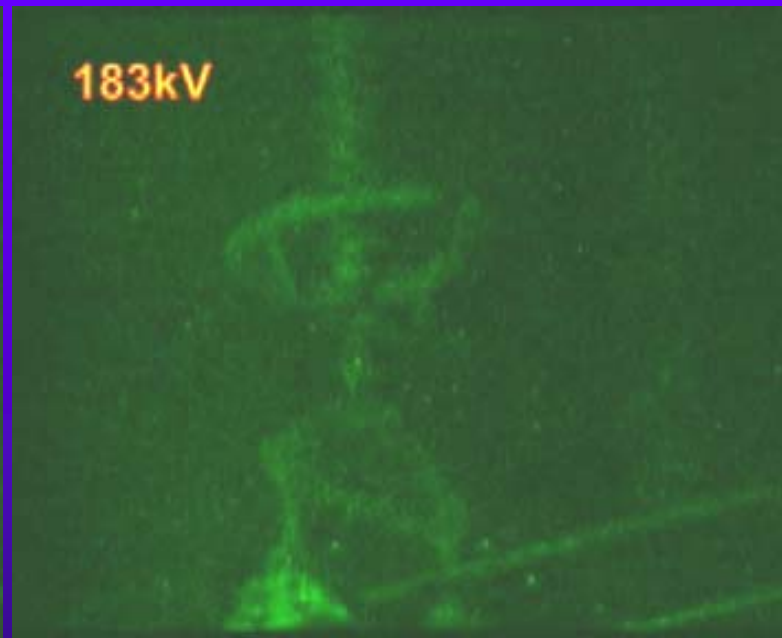
# Koronasugárzás detektálása

Említést érdemel a korona feszültség és rádió zavarfeszültség mérési eredménye abból a szempontból, hogy a Sándorfalva – Arad hálózat rekonstrukció során csak szigetelőlánc cserére került sor, az előregedett egyéb szerelvények cseréje - pl. távolságtartó - nem valósult meg. Ezeken olyan mértékű zavarfeszültség mérhető, mely érték környezetvédelmi szempontból nem megengedett, illetve jelentős hálózat veszteség forrása lehet.

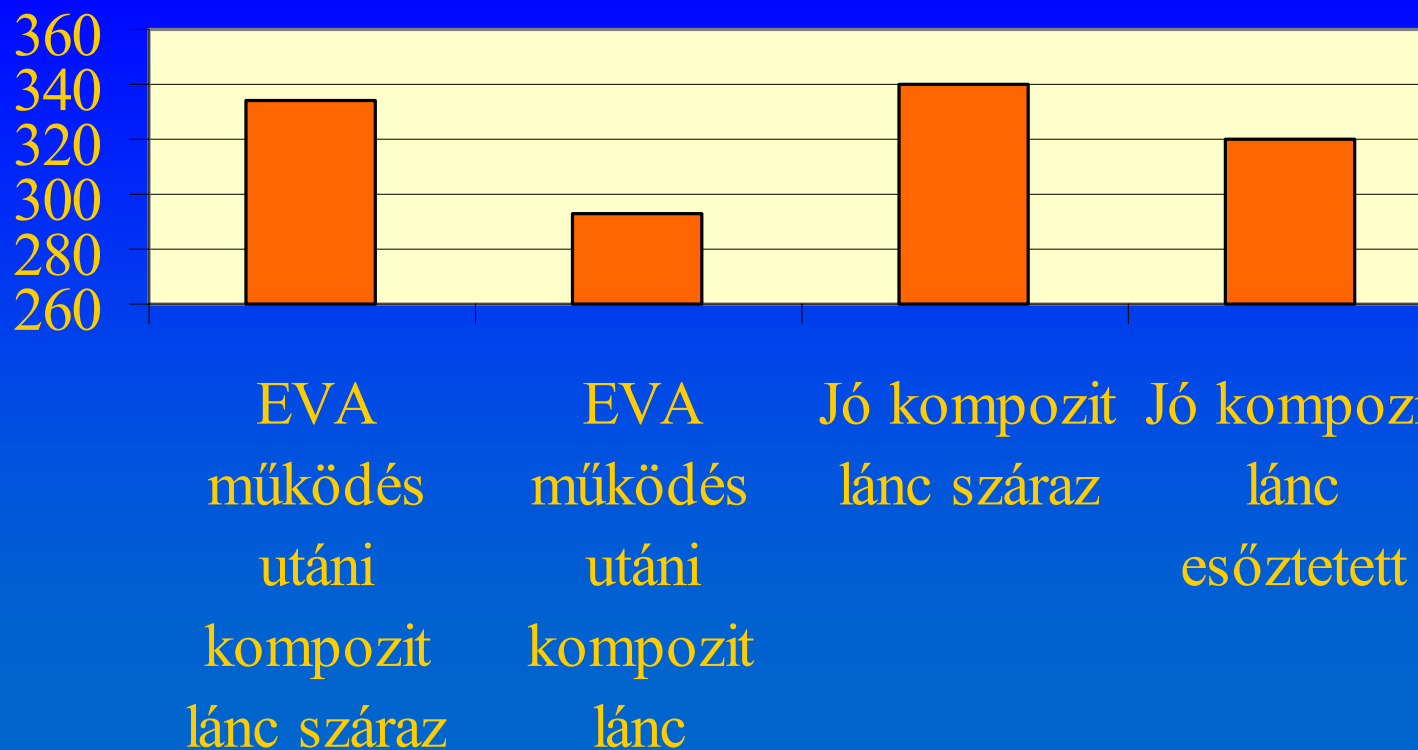
# 50 Hz-es vizsgálat eredményei

A szabványos próbafeszültség  $230 \text{ kV}_{\text{eff}}$

átívelési átlag feszültség  $\text{kV}_{\text{eff}}$

- ◆ • Az EVA működés után leszerelt szigetelőláncon az átívelési átlag feszültség esőztetett állapotban 293 kV közel 10 %-os csökkenést mutat a gyári új kompozit szigetelő átívelési átlag értékéhez képest 320 kV, de lényegesen magasabb, mint a szabványban előírt 230 kV próbafeszültség

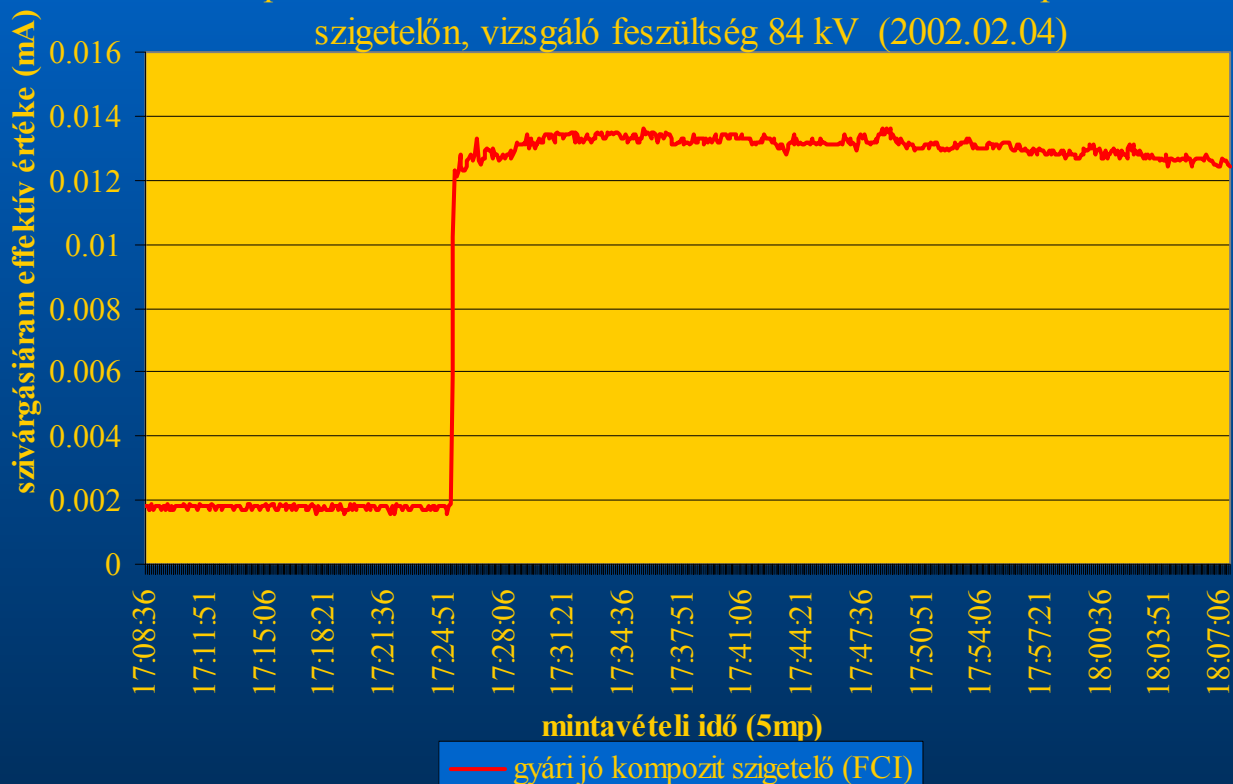
Szivárgásiáram mérése  $-40^{\circ}\text{C}$  hőmérsékletről 100%-os páratartalomba és  $+50^{\circ}\text{C}$  hőmérsékletre betett kompozit szigetelőn, vizsgáló feszültség 84 kV (2002.02.04)

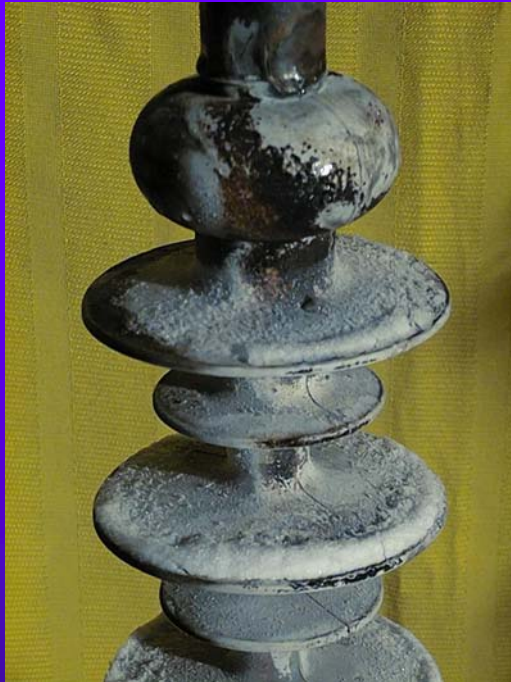
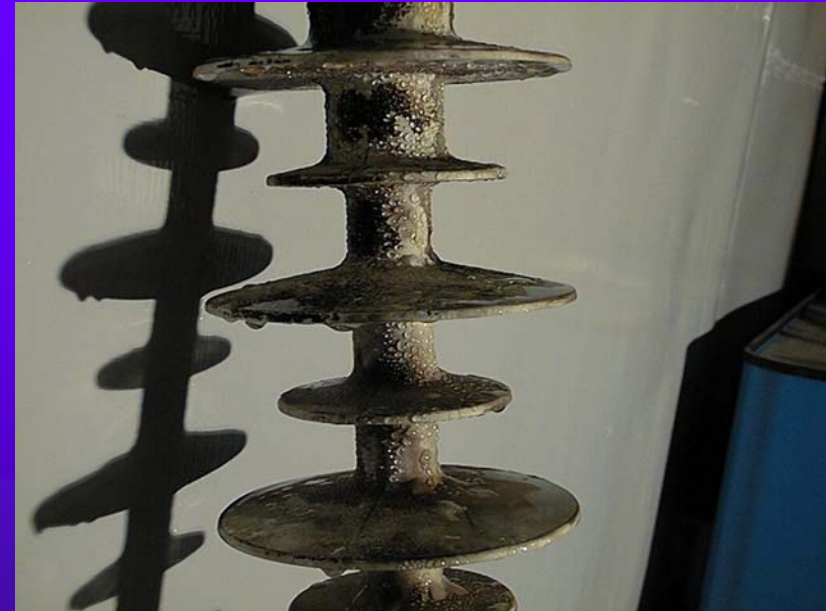
# Hirtelen páralecsapódás hatásának vizsgálata

Az elvégzett mérések során az EVA utáni szigetelőkön végzett párásítási vizsgálatok alatt a szigetelőkön átívelés, a legnagyobb üzemi feszültségen  $145/\sqrt{3}=84\text{kV}_{\text{eff}}$  nem jött létre.

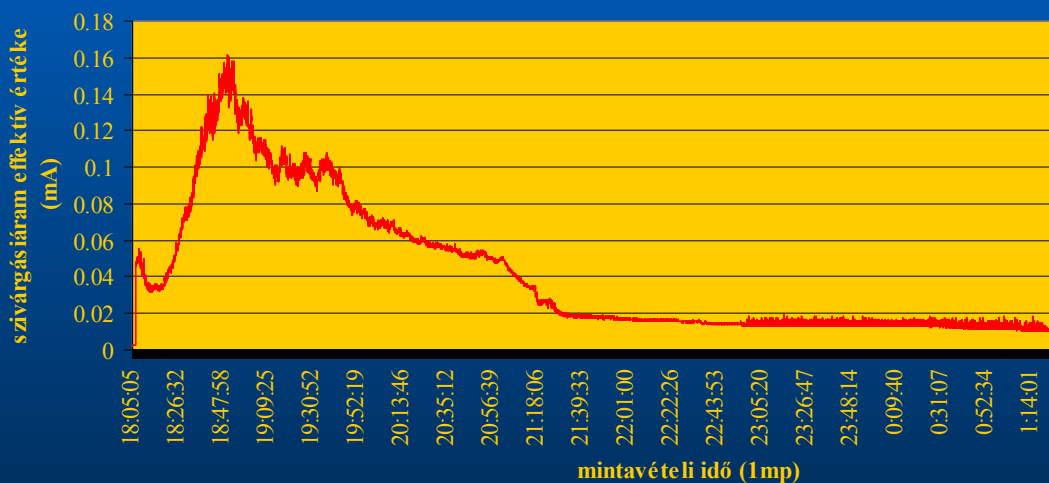
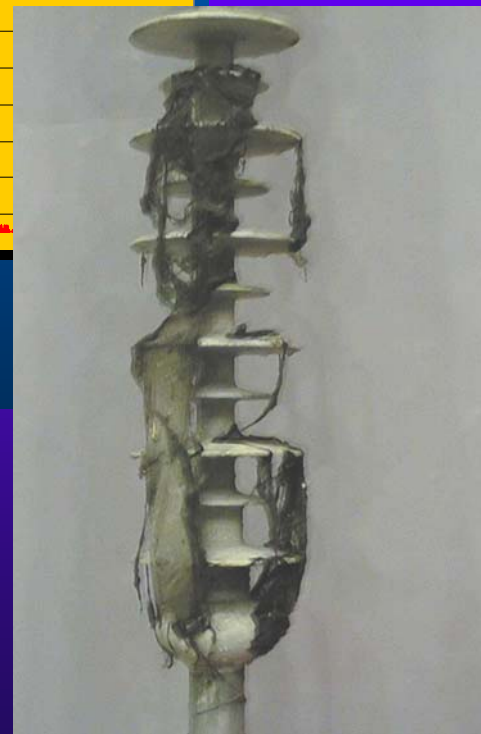
# Szivárgásiáram mérésének eredménye

Szivárgásiáram mérése -40 oC hőmérsékletről 100%-os páratartalomba és + 50 oC hőmérsékletre betett EVA után mesterséges pókhálóval DÉDÁSZ kompozit szigetelőn, vizsgáló feszültség 145/ Ö3 kV (2002.02.06)

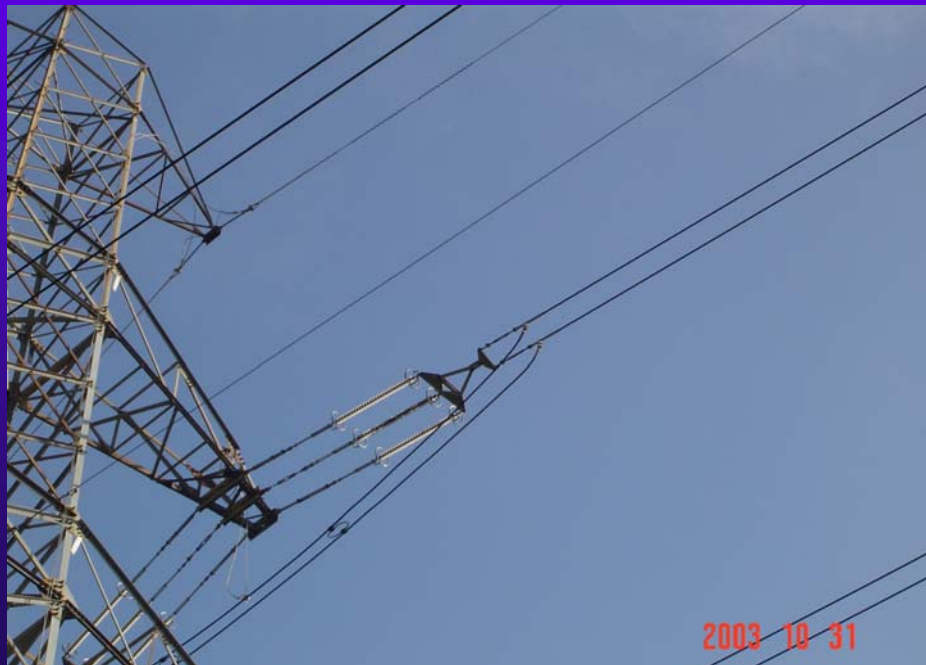
2003 10 31

- ◆ A Dunamenti-Albertfalva 220 kV-os távvezeték 12.számú sarokfeszítő oszlopán lévő hármas feszítőlánc középső szigetelőjén üzemzavart okozó íves zárlat történt.

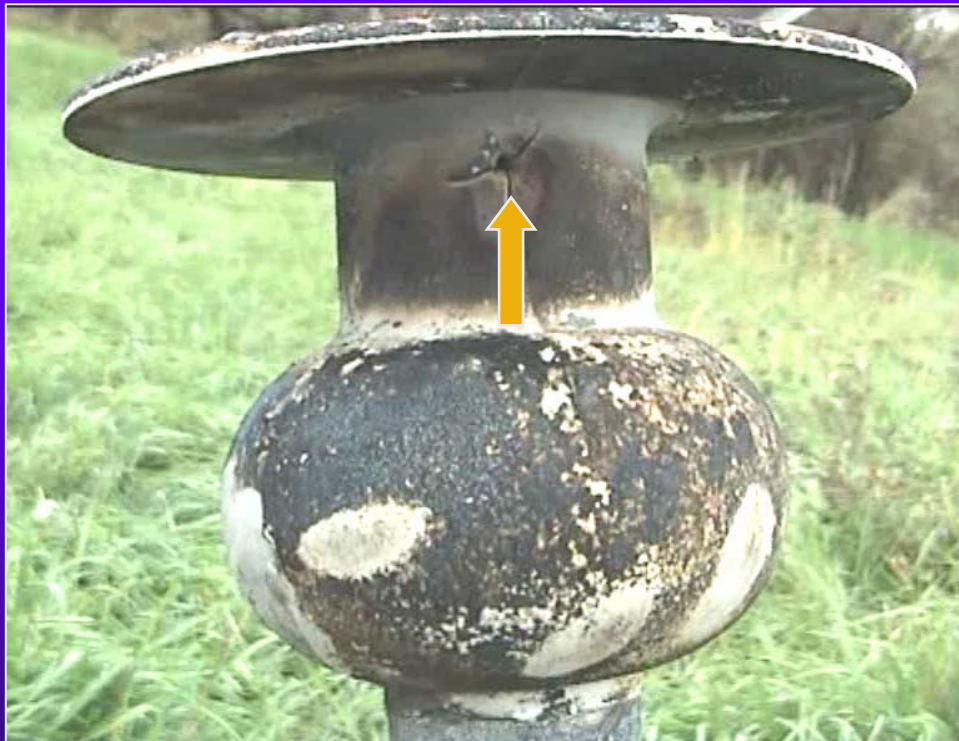
# A hálózatról leszerelt szigetelő

Az átívelés vélhetően a fényképen látható átütéssel kezdődött és az ezt követő nedvesség behatolás miatt a szigetelő felületén kialakult tracking jelenséget

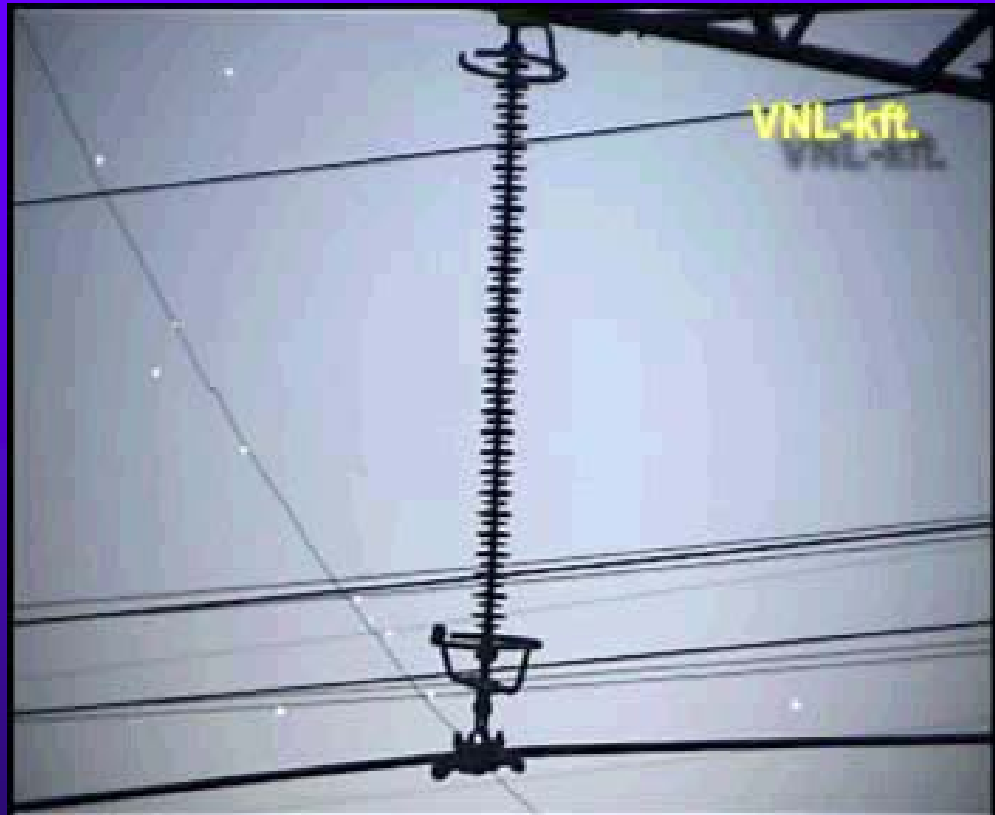
# 50Hz-es száraz állapotú 1 perces próba

A szigetelő száraz állapotában 200 kV-on nem volt detektálható koronasugárzás.

A szabványos 395 kV<sub>eff</sub> értékű próba feszültség 1 perces igénybevétele alatt átütés, átívelés nem következett be

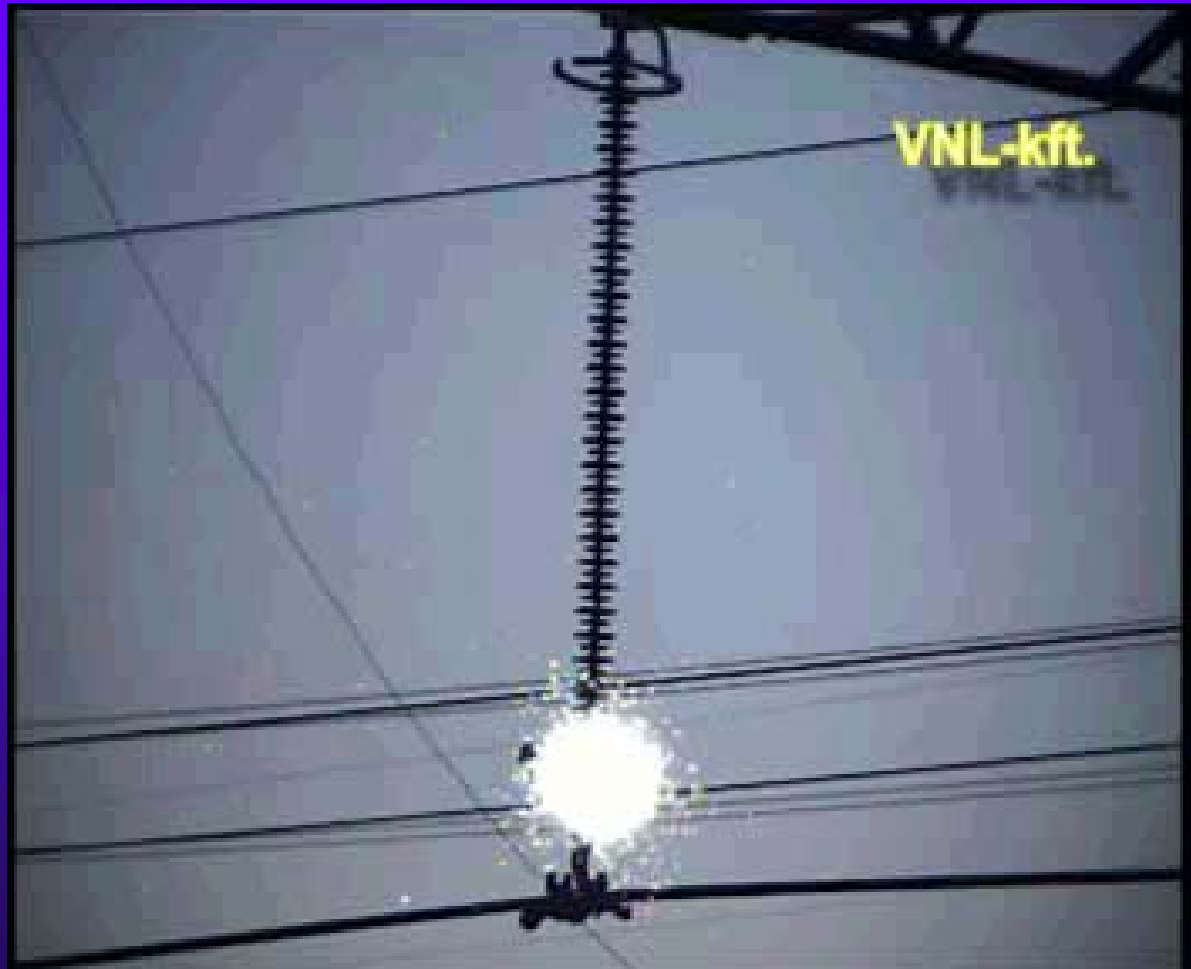
# Esőztetett 50 Hz-es vizsgálat

Mesterséges esőztetés után a szigetelő nedves állapotában 140 kV-on jelent meg a koronasugárzás, amely a szigetelőlánc átíveléshez vezetett. A jelenséget a DayCor II<sup>TM</sup> típusú nagyérzékenységű UV kamerával detektáltuk.

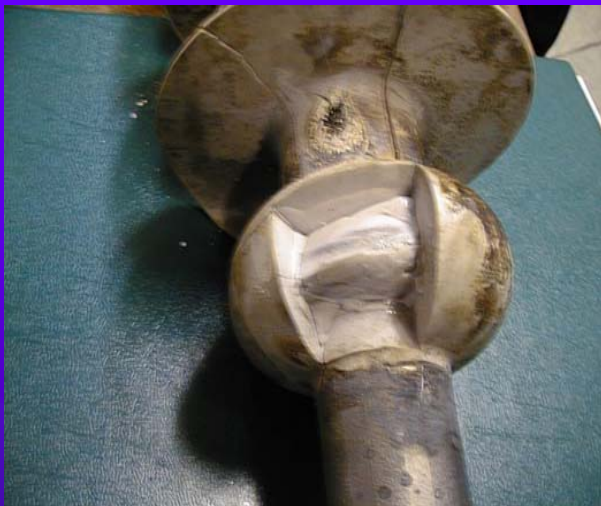
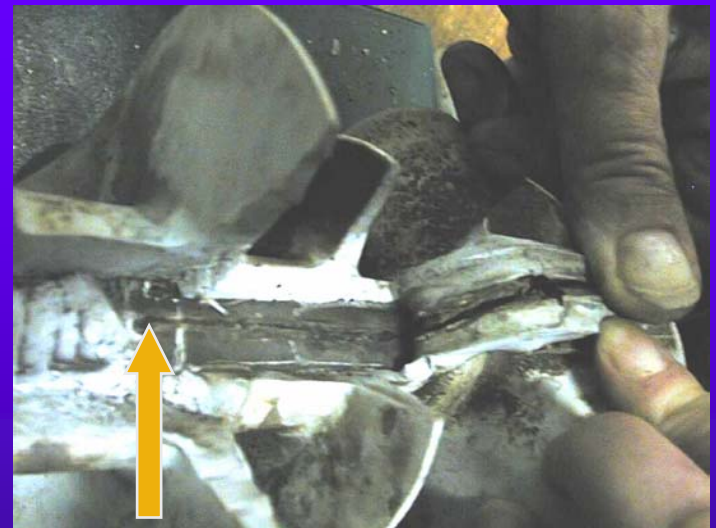
A repedés kezdetén kialakult  
átütési talppont

Cél, hogy a különböző határfelületek  
kapcsolódásának megfelelőségét  
ellenőrizzük

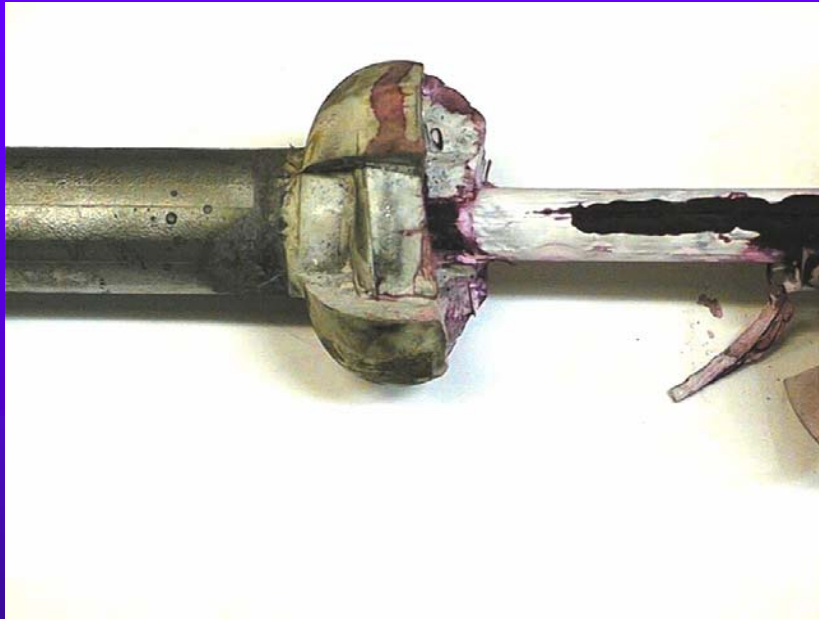
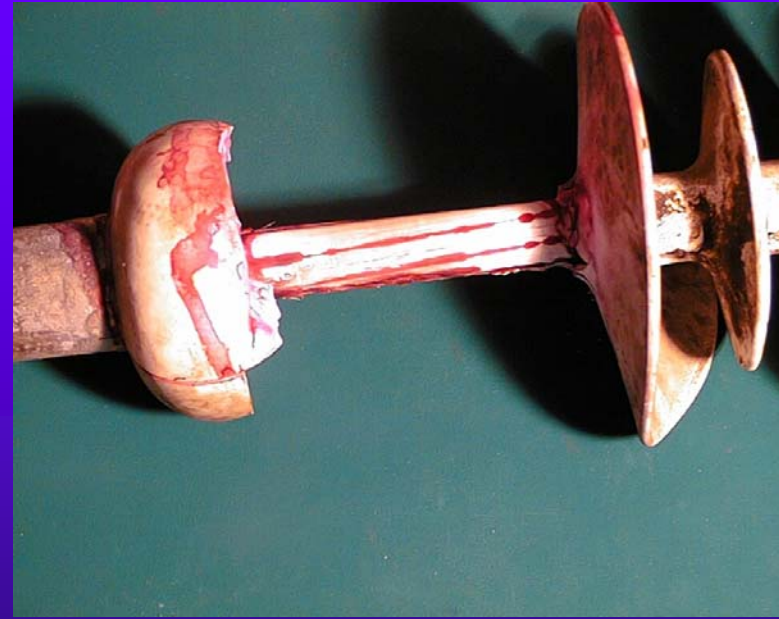
A repedés kezdetén kialakult átütési talppont szilikon  
gumi lebontása után festéssel kimutatva

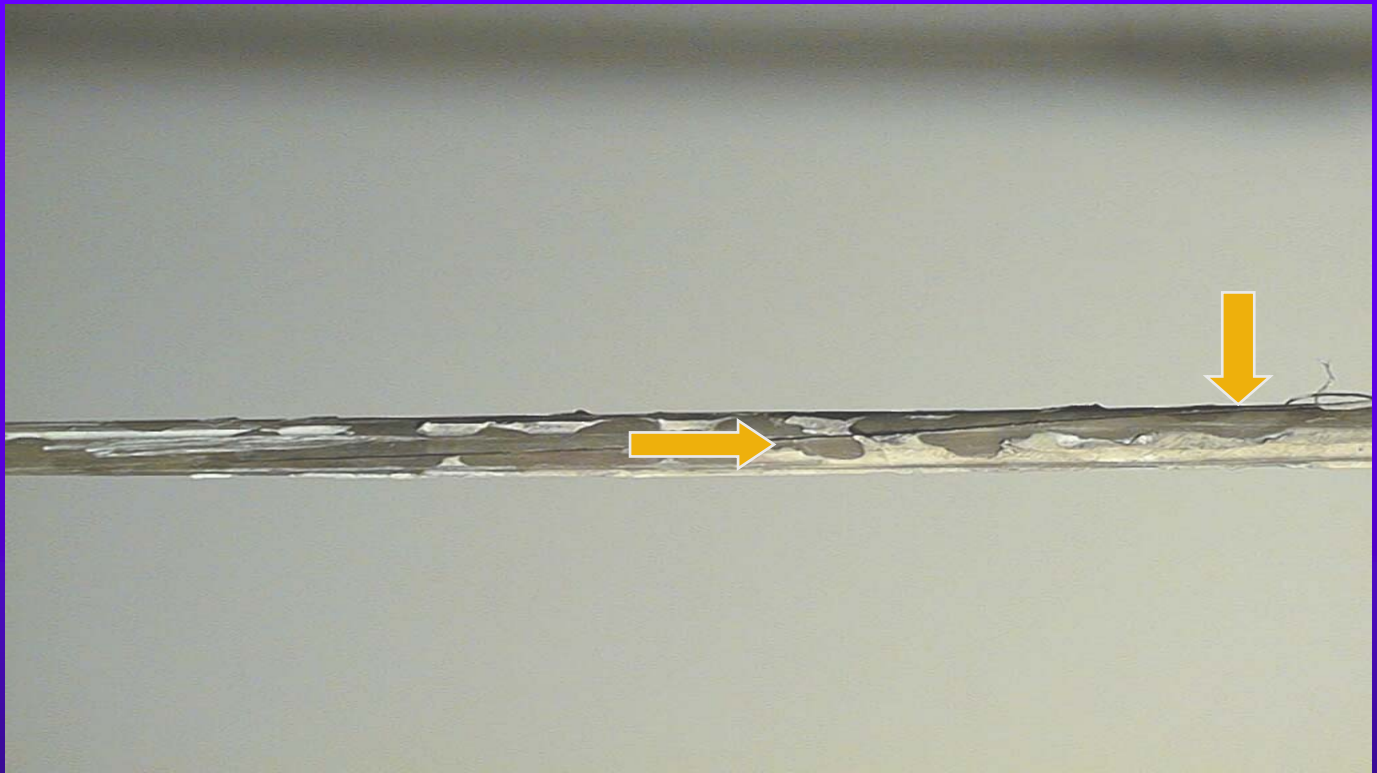
# Sérült üvegszál erősítésű rúd

Az üvegszál rúdon látható spirális irányú repedések vélhetően csavaró igénybevétel hatására következtek be.

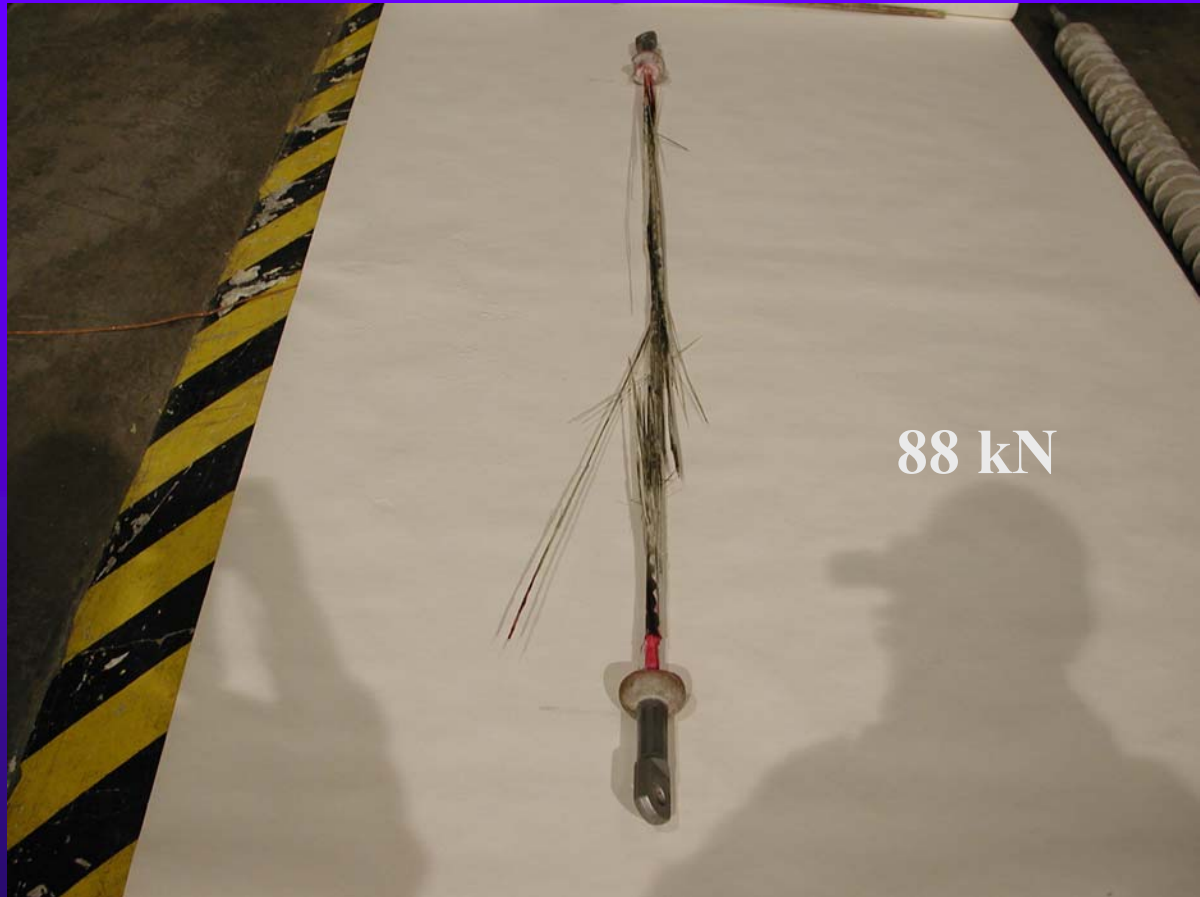
88 kN

A „Sérült” jelű szigetelő húzótörő-erő értéke 88 kN, amely érték az előírt mechanikai terhelés 75 %-át éri el. A húzó törőerő vizsgálatot a szilikon gumitól letisztított üvegszál rúdon végeztük el.

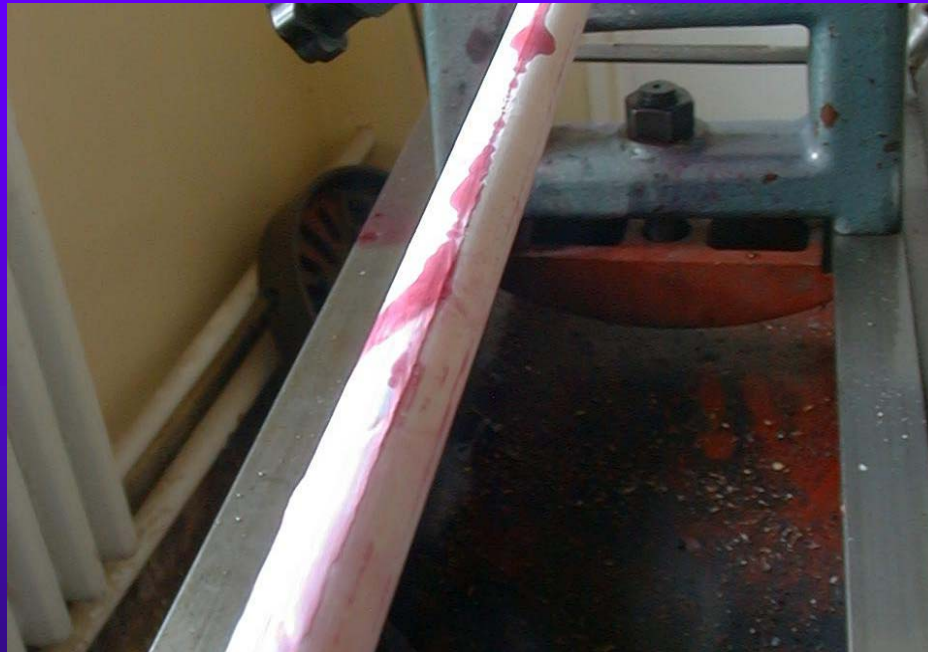
# A hosszanti repedés az üvegszál rúdon

- ◆ Feltételezésünk alapján a meghibásodás oka az üvegszál erősítésű rúd hosszirányú repedése volt. Azonos szerkezetű FCI gyártmányú 120 kV-os szigetelőkön mesterségesen előidéztük a hosszirányú repedést. A roncsolás a következőképpen történt.

A roncsolási kísérletek első fázisában az üvegszál erősítésű rúdról eltávolítottuk a szilikon szigetelést és a rudat egyik végén befogva a másik végén elcsavartuk. Második lépésként a detektált sérülést okozó igénybevétellel szilikon gumival együtt végeztük el roncsolási kísérletet

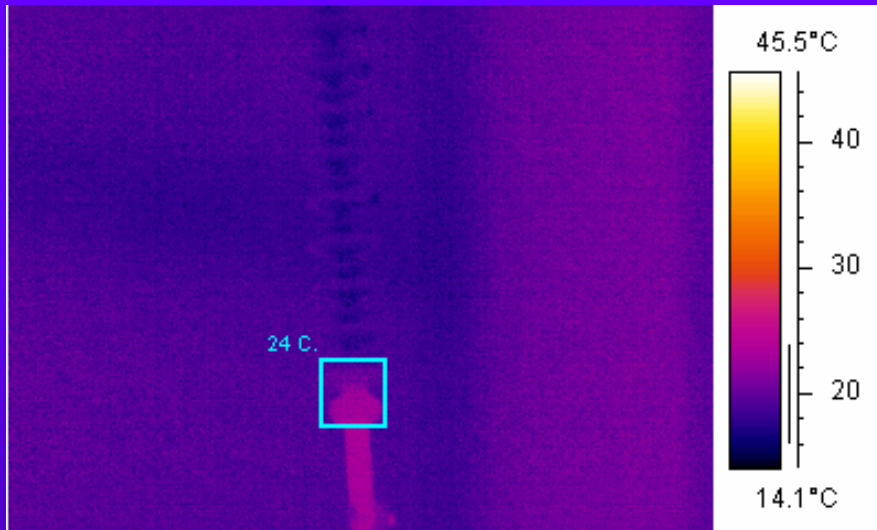
A vizsgálat  
kezdetén 23 °C-os  
szigetelő

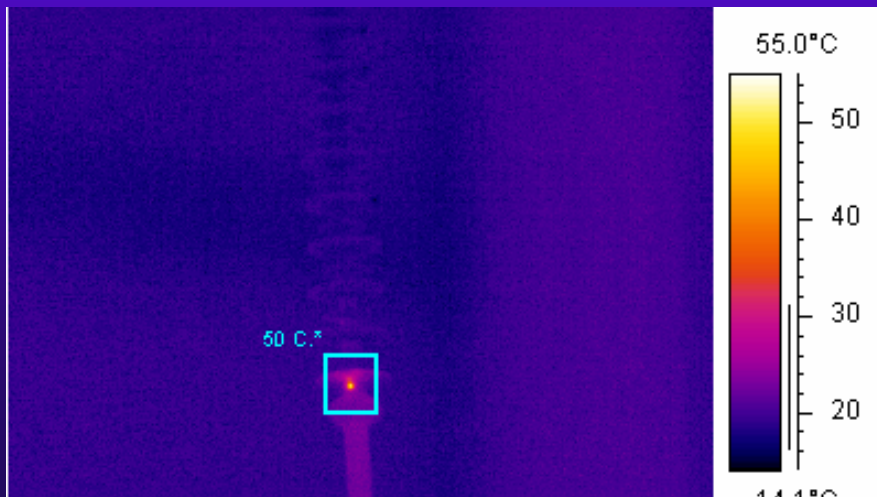
A potenciálvezérlő  
fölött az első nagy  
ernyő alatt hibahely  
50 °C-ra  
megemelkedett  
hőmérséklete

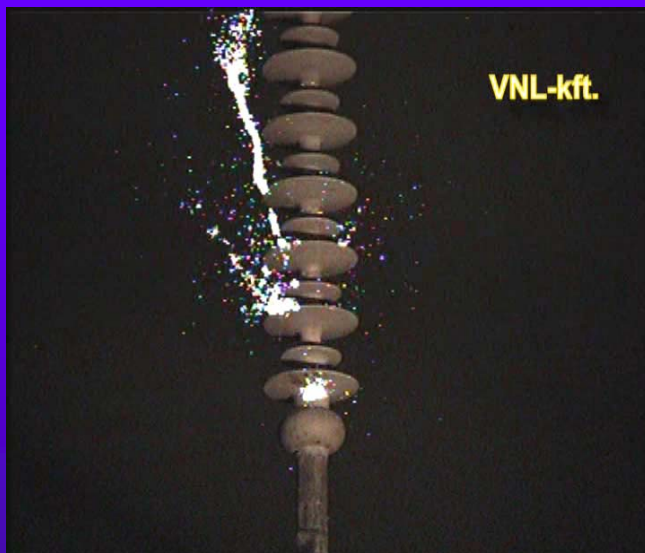
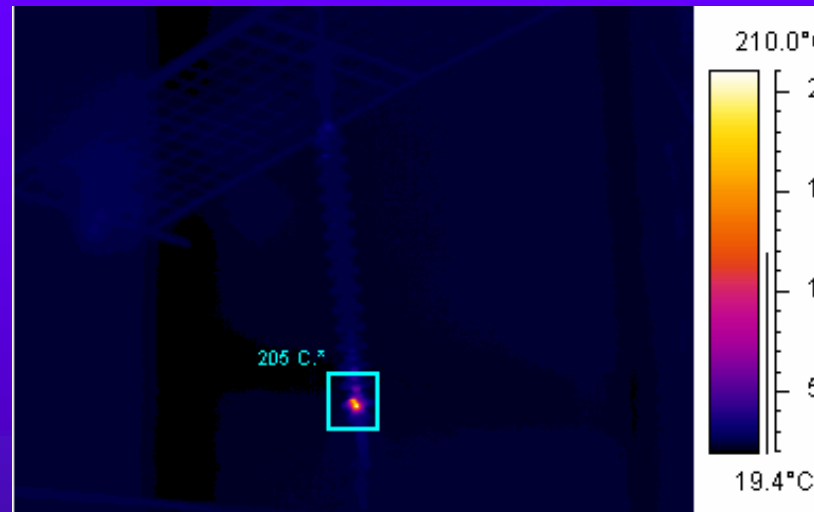
# 248 kV –os feszültség szinten látható korona kisülés a vélhető hibahely 155 °C-ra történt felmelegedésével

Az mérés 65. percében a szigetelő átívelt-átütött.  
A megjelenő elő kisülések fokozódásával együtt a  
melegedés is rohamos mértékben emelkedett,  
meghaladta a 205 °C-t.

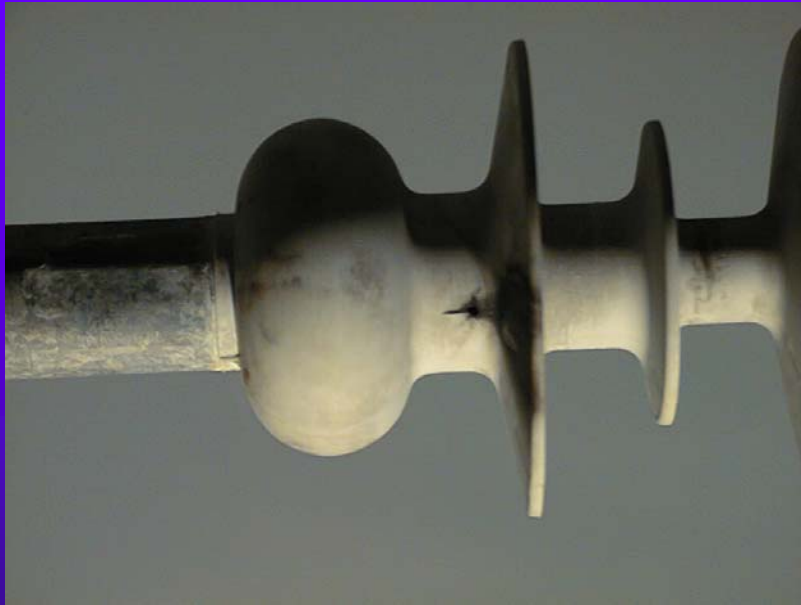
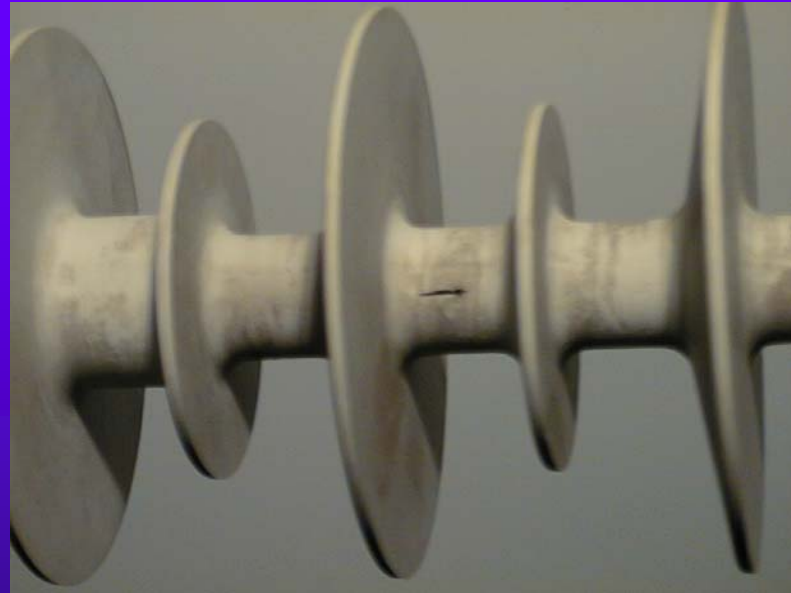
# Az átívelt-átütött szigetelő szemrevételezése

A szigetelőn kialakult feszítésszerű igénybevétel hatására bekövetkezett átütések helye

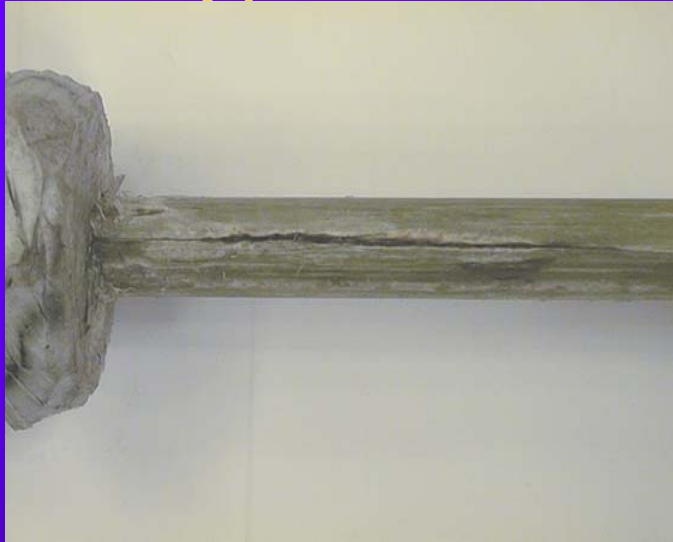
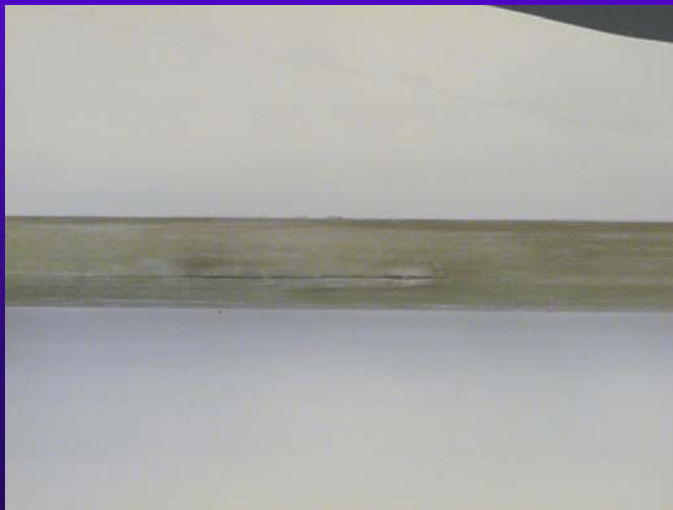
# A szigetelő belső szerkezetének vizsgálata

- ◆ Az elvégzett vizsgálatok igazolják, hogy a mesterségesen előidézett roncsolás azonos jellegű hibajelenséget okozott, mint ami a hálózati meghibásodás során bekövetkezett. A meghibásodást UV és infra kamerás rendszerrel is kimutattuk
