Az elmúlt évek diagnosztikai eredményei

hibafeltárás, tapasztalatok, tanulságok

XX. Szigetelésdiagnosztikai konferencia
Sümege, 2022 május 4-6.

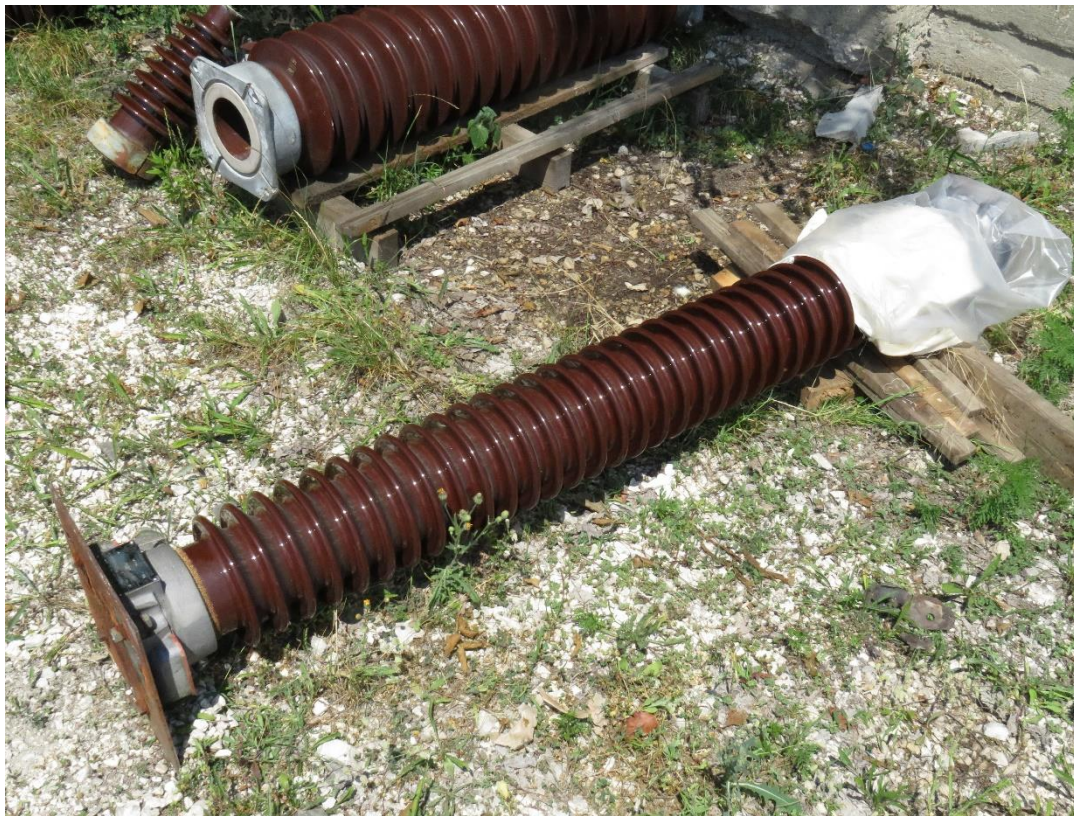
Túlfeszültség-korlátozó boncolás

A mérési eredmények és boncolásos vizsgálat ismeretében
cserére javasoltuk őket.

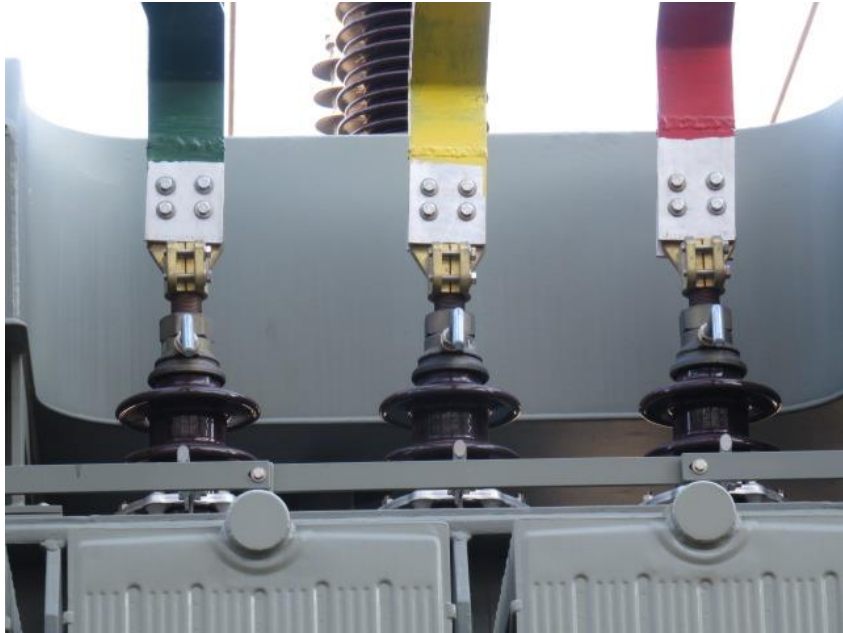
„Z” fázisú szigetelő: 18°C
„S” fázisú szigetelő: 35°C
„P” fázisú szigetelő: 19°C

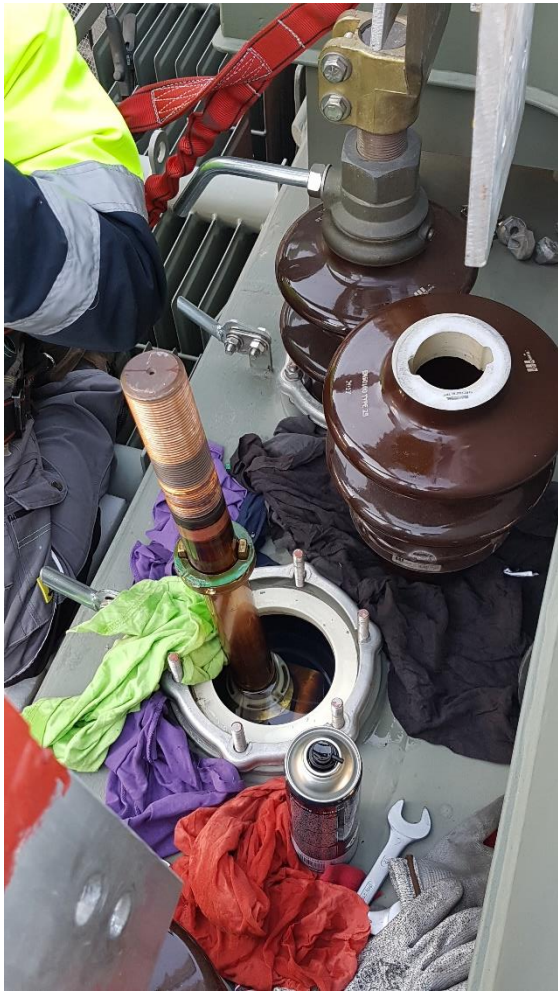
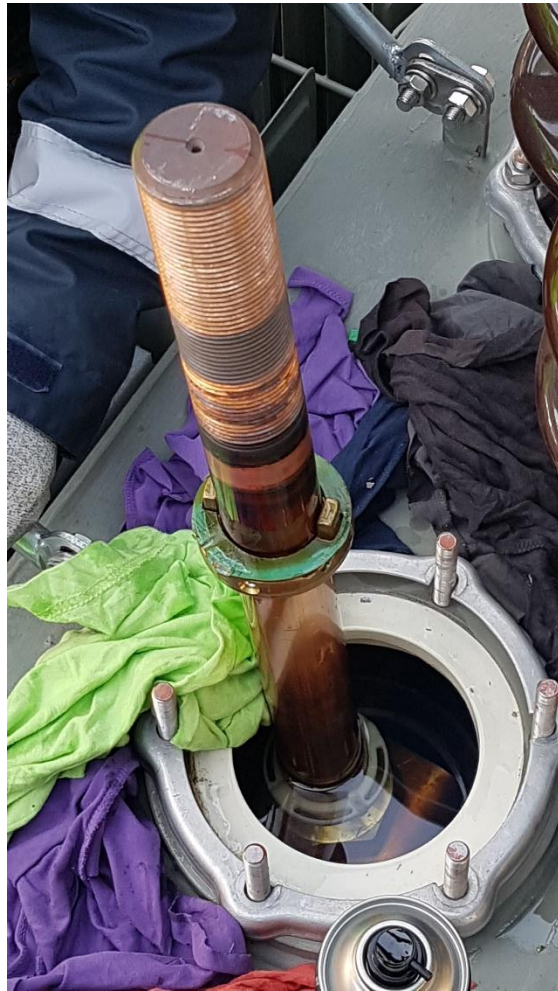
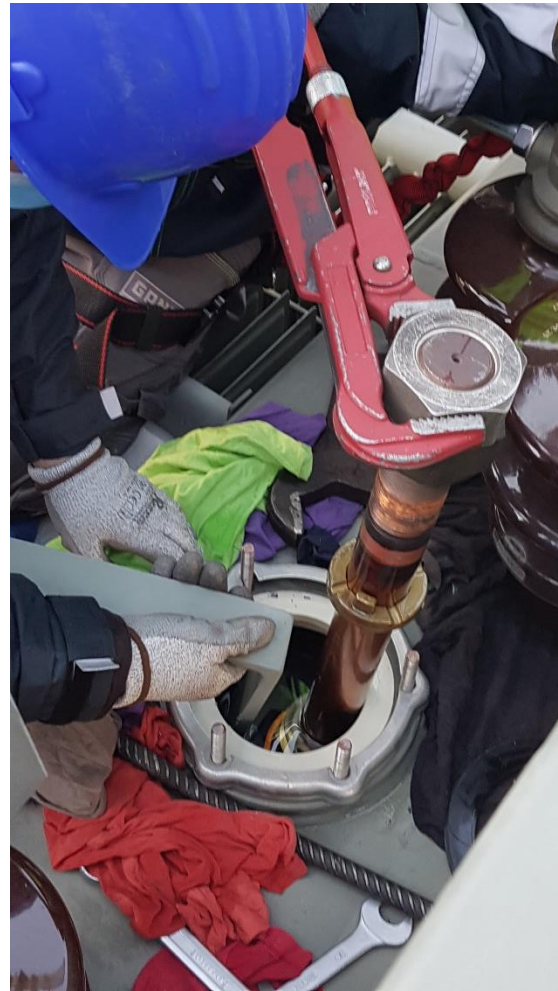
A mérést a hiba pontosabb behatárolása miatt a kivezető csonkokon végeztük el.

Szekunder	2U - 2V	2V- 2W	2W -2U	mΩ
	6.691	6.696	6.120

Javítás utáni ellenállás értékek

Szekunder	2U - 2V	2V - 2W	2W - 2U	mΩ
	6.072	6.081	6.108

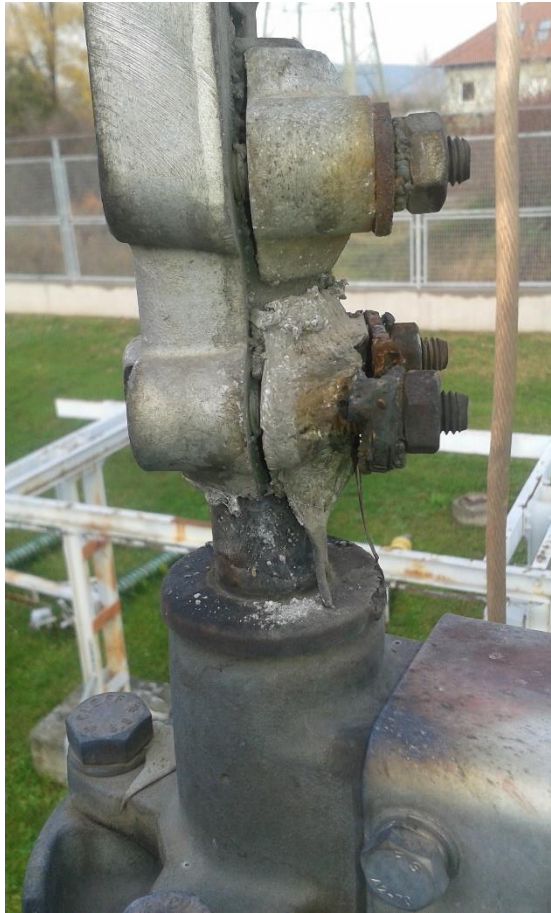
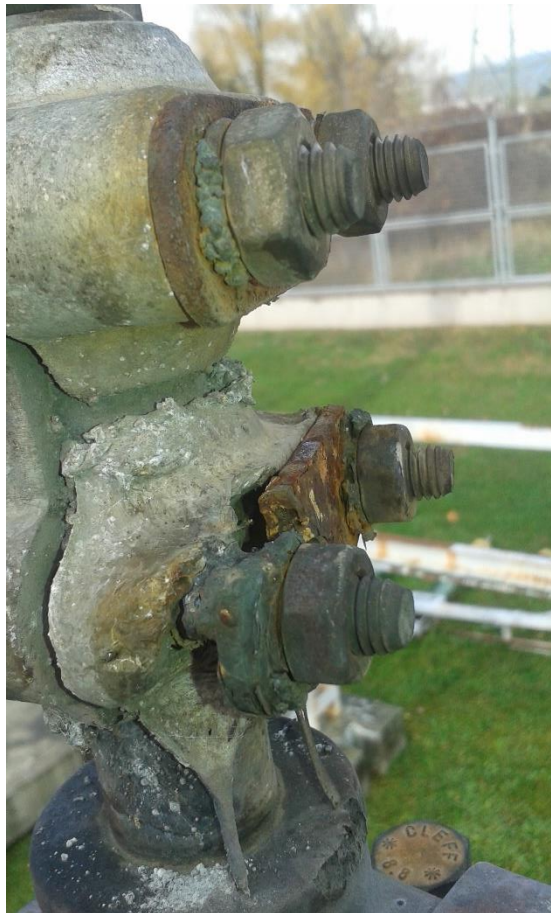
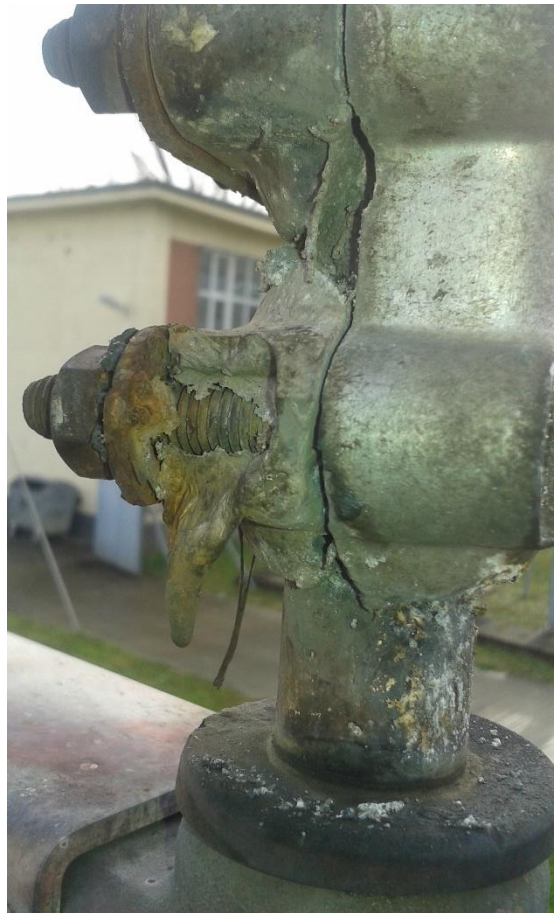
Sp1 Temperature	Sp2 Temperature
2.7 °C	33.1 °C

Terhelőáram: 23A

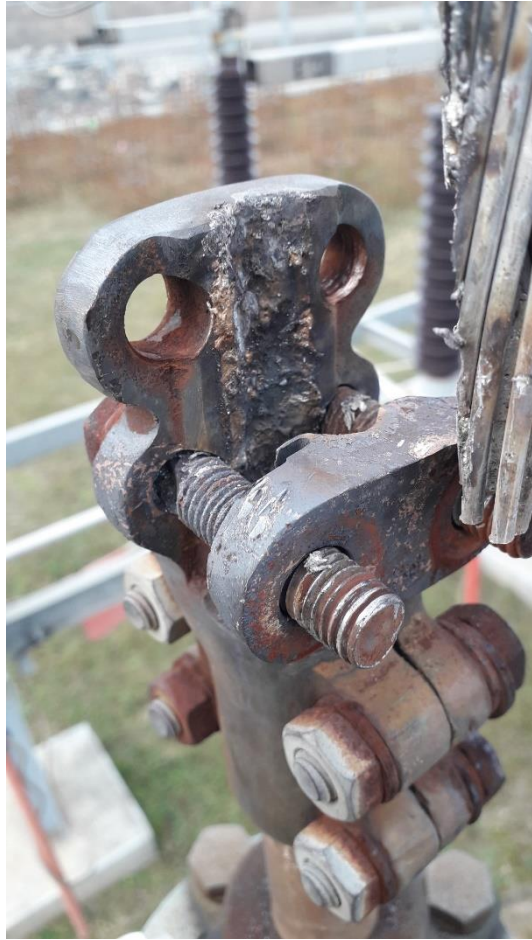
Sp1 Temperature	Sp2 Temperature
473.4 °C	13.0 °C

Terhelőáram: 190A

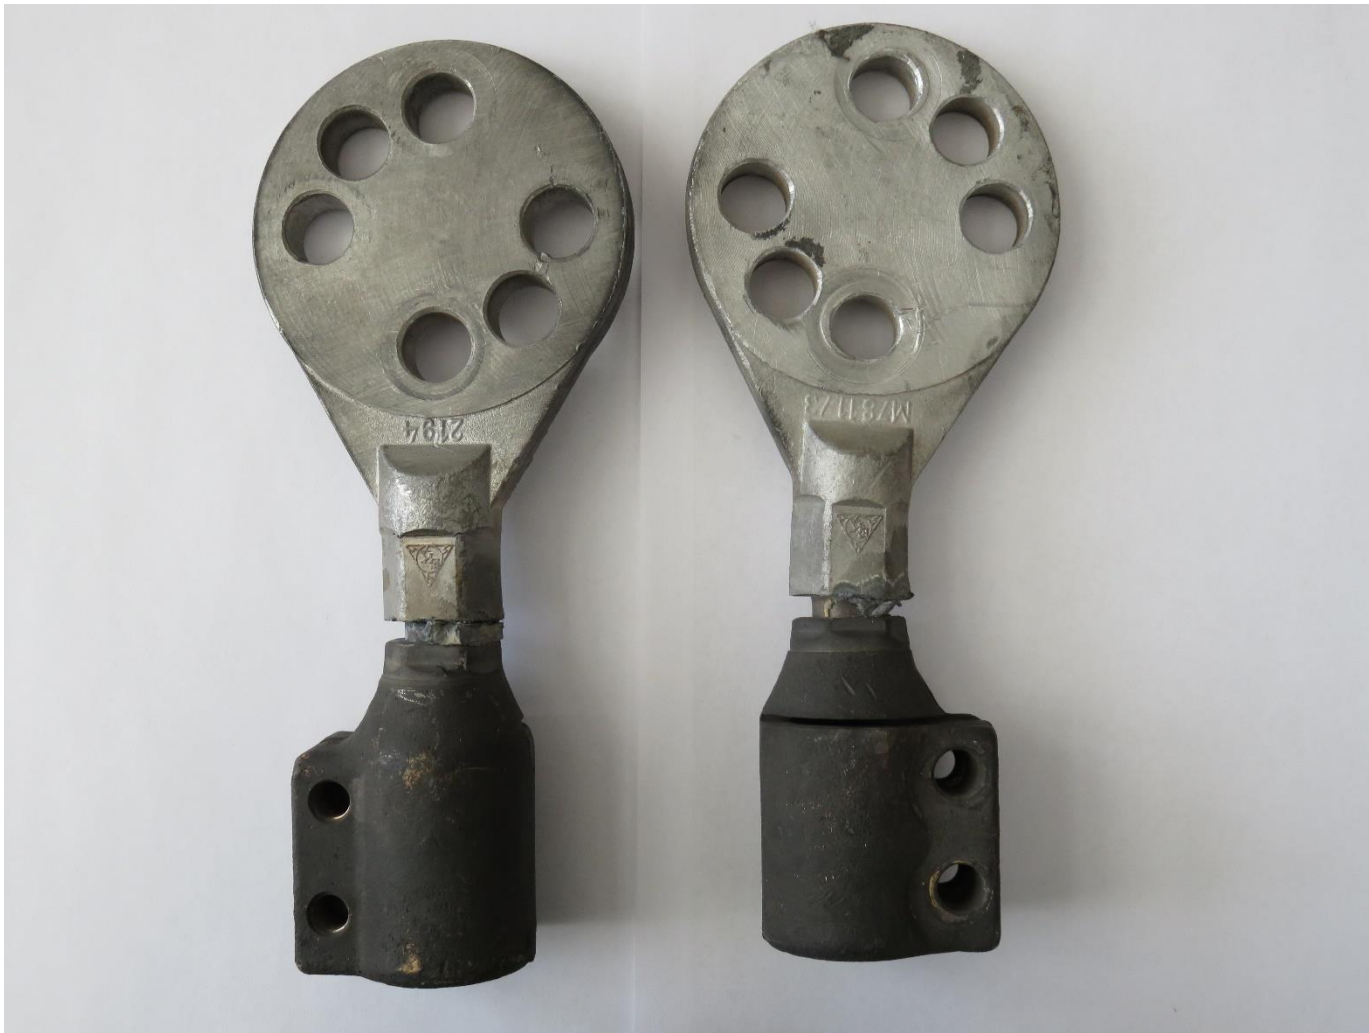
Sp1 Temperature	Sp2 Temperature
101.4 °C	20.4 °C

Terhelőáram: 190A
