# Érdekeségek a MAVIR háza tájáról

XXI. Szigetelésdiagnosztikai Konferencia  
Sopron, 2023. május 3-5.

# 1. esettanulmány: SÁFA 2KT-S 400 kV-os megszakító robbanás

## 2. esettanulmány: GYŐR 13T-R 120 kV-os megszakító robbanás

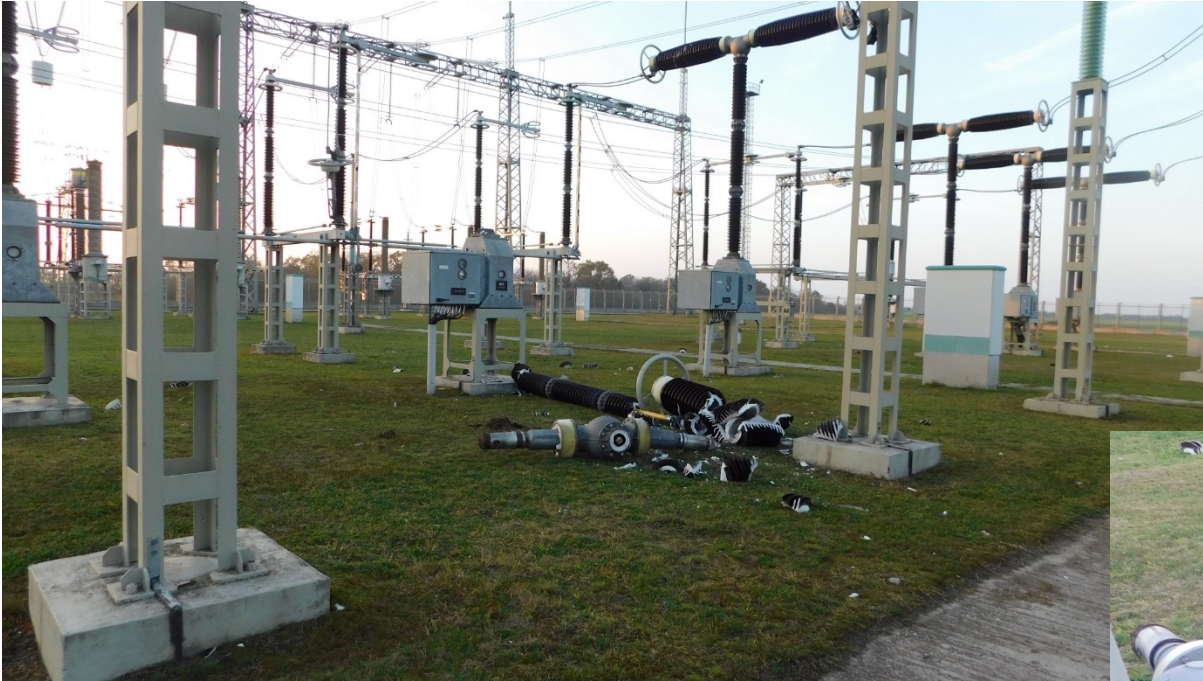
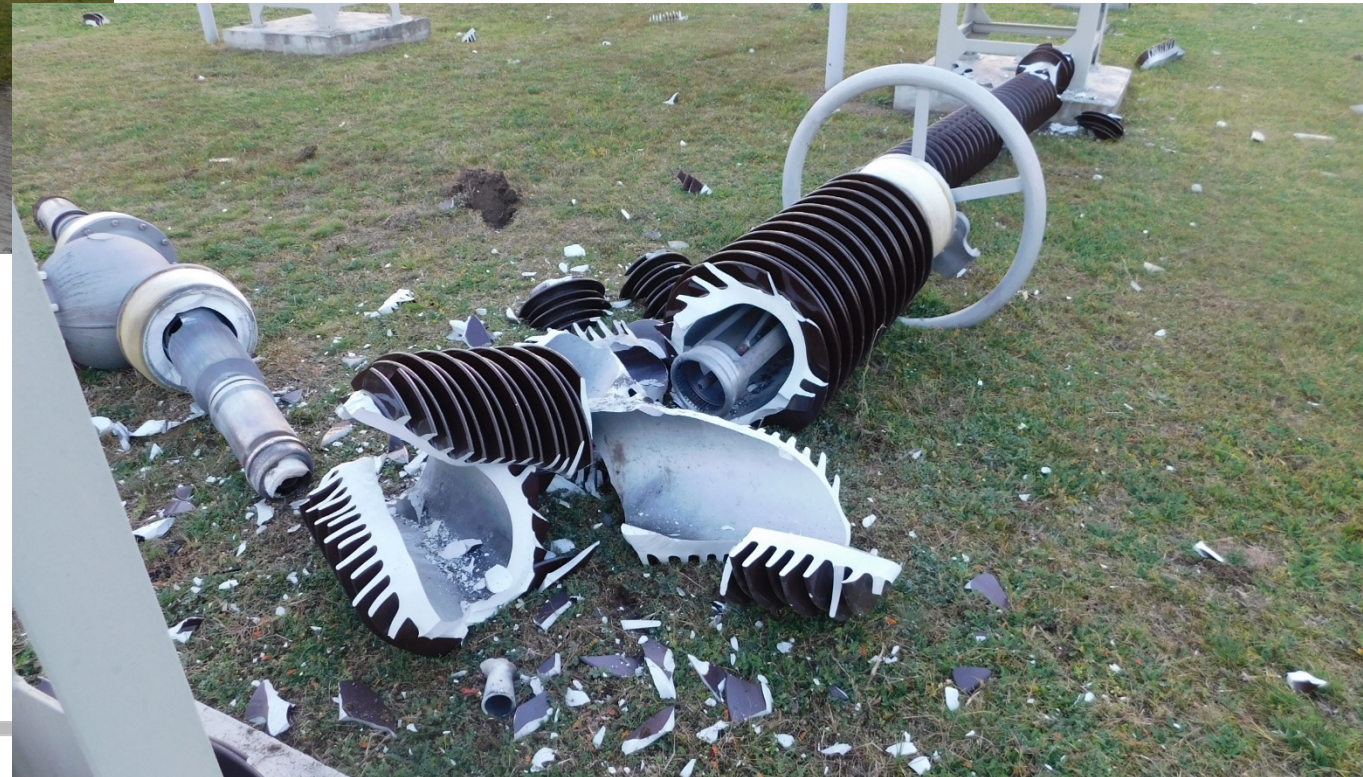
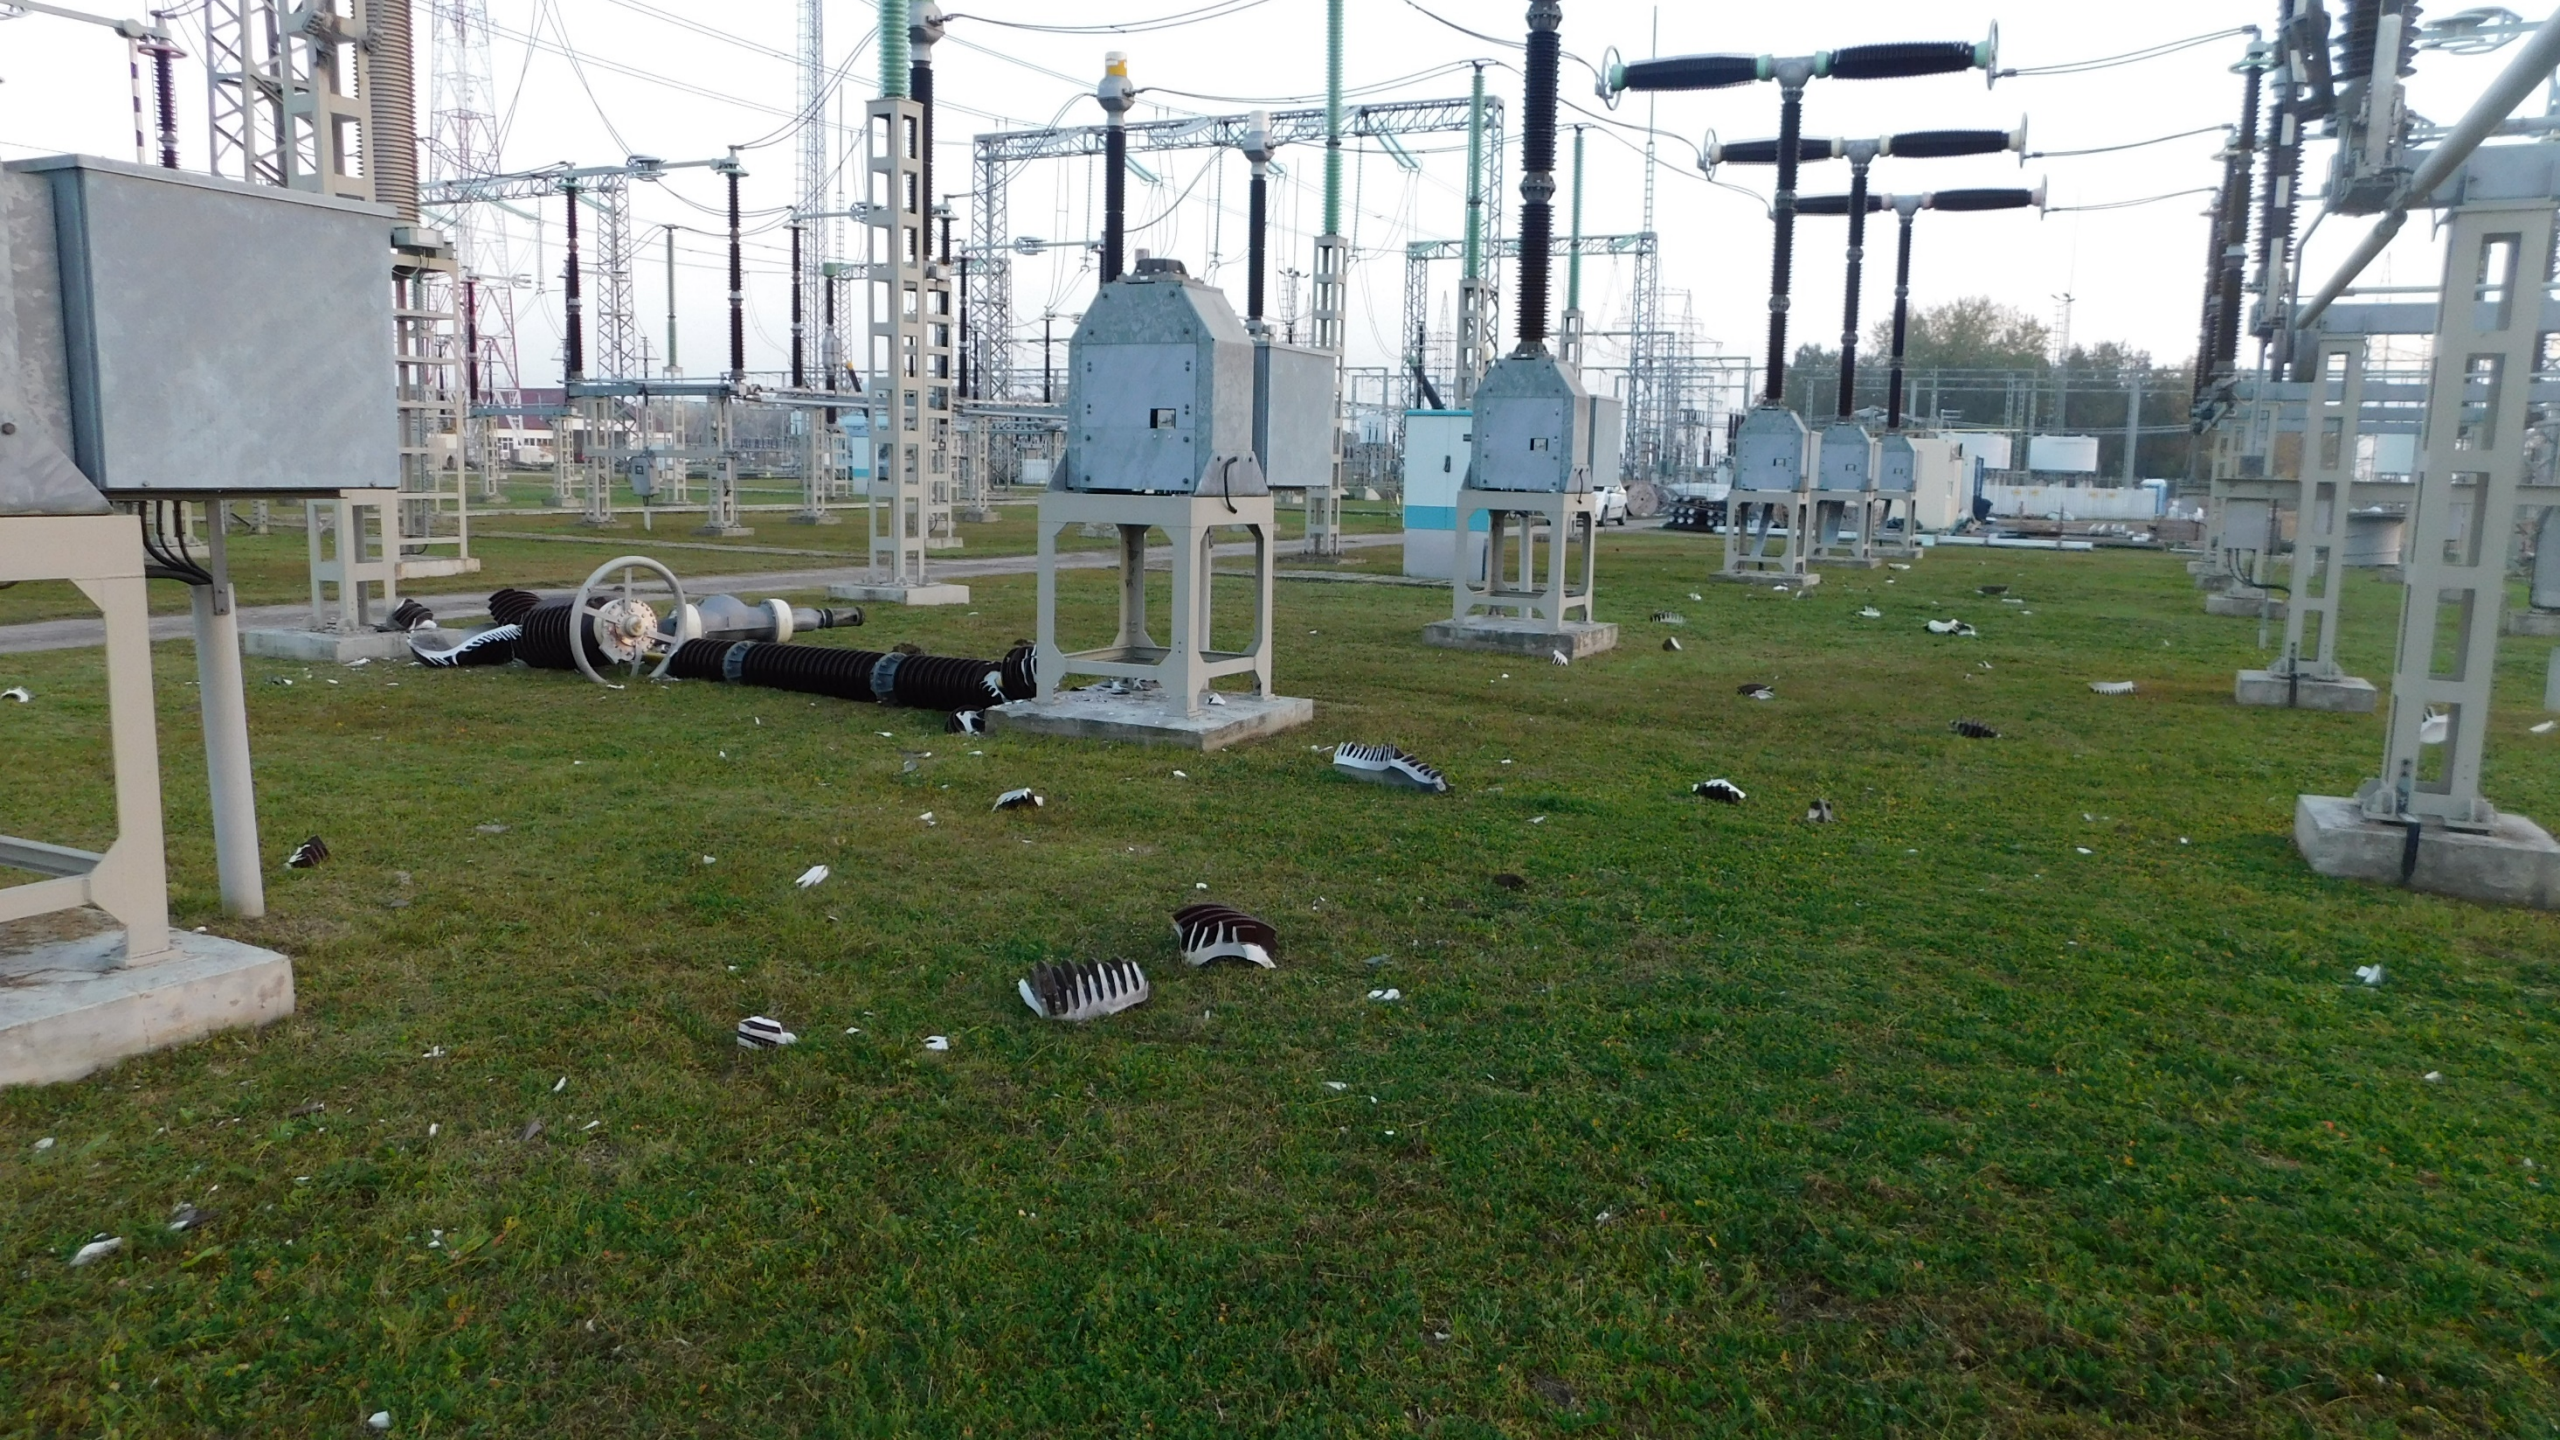
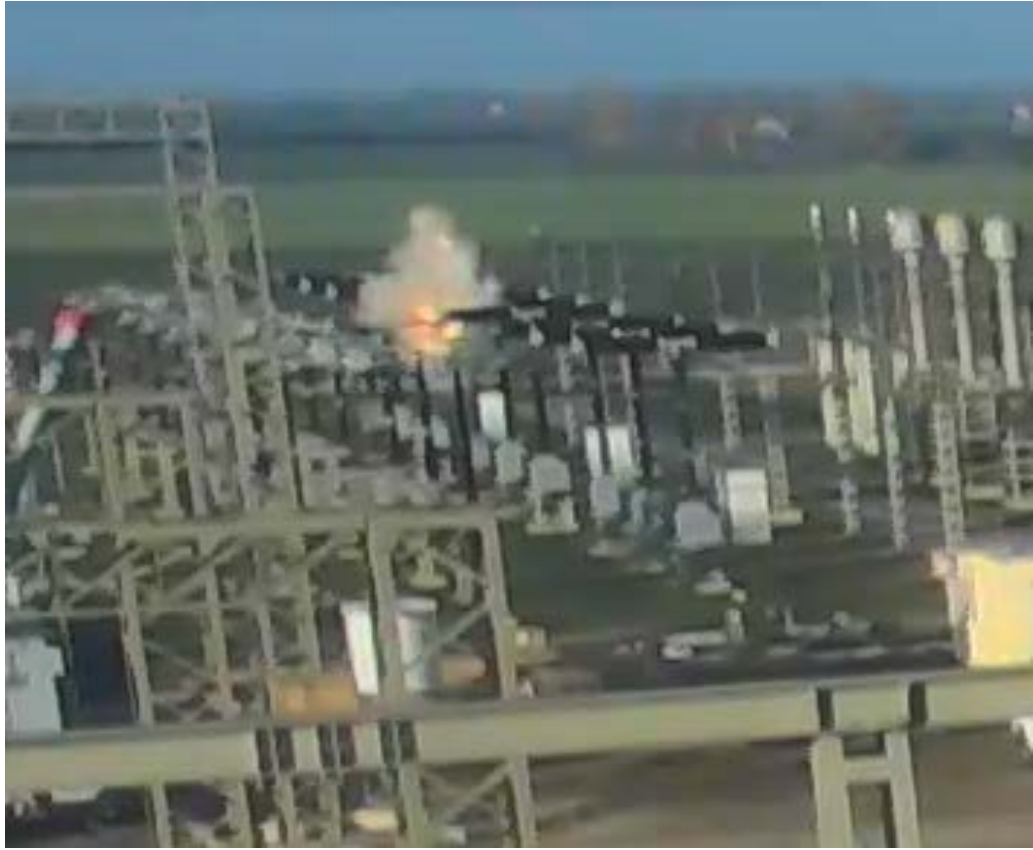
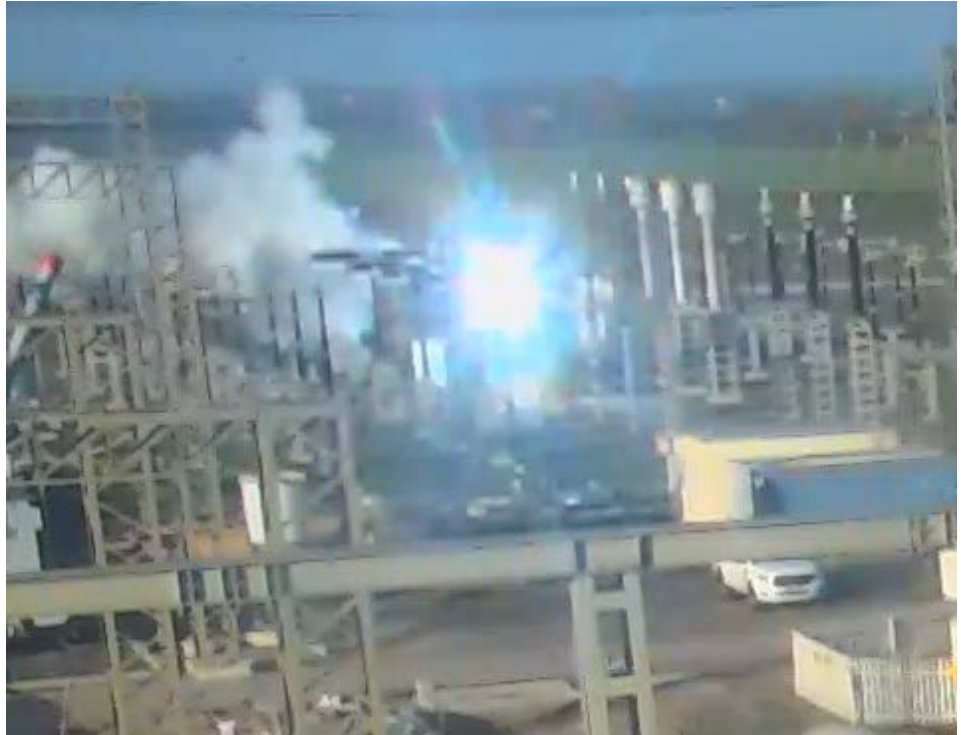
Gyártási éve: 1996

Megj.
14:30:01.340	☒AFA	400-02-SUBO (REL670)	Megszakító kézi BE parancs (KT)	fellépett							
14:30:01.345	☒AFA	400-02-SUBO (DTVA)	Megszakító kézi BE parancs (KT)	fellépett

14:30:01.758	☒AFA	400-02-K-2KT	megszakító S fázis	kikapcsolt							
14:30:01.806	☒AFA	400-02-K-2KT	megszakító	zavar lett							
14:30:01.950	☒AFA	400-02-K-2KT	megszakító S fázis	zavar lett							?? valszeg eltűnt a KI állásjelzés

14:33:38.099	☒AFA	400-02-K (DHMBR-OGYD)	MB indítás 1.	fellépett							Első védelmi jelzés! Az időbélyeg késett kb. 1 perc 50 s-et. kb. 14:35:28 Ez már a robbanás miatti védelmi működés! Előtte nem indult a MB védelem, mert áramérték feltétele is van, és valószínűleg ezt nem lépte át az ívelő áram értéke.

14:35:28.883	☒AFA	400-02-K-2KT SF6	gáznyomás csökkent előjelzés	fellépett							ekkor robbant
14:35:28.911	☒AFA	400-02-K-2KT SF6	gáznyomás csökkent reteszelés	fellépett							gyorsan bejött a retesz is (=>robbanás volt) kamerakép időbélyege is ez

- Megszakító csere (tartalék készülékkel)
- A robbanás egyedül túlnyomásvédelmi eszköz működésével lett volna kivédhető:
  - nem rendelkezett robbanómembránnal (régóta tenderelőírás)
  - emberi beavatkozást nem igénylő megoldás szükséges

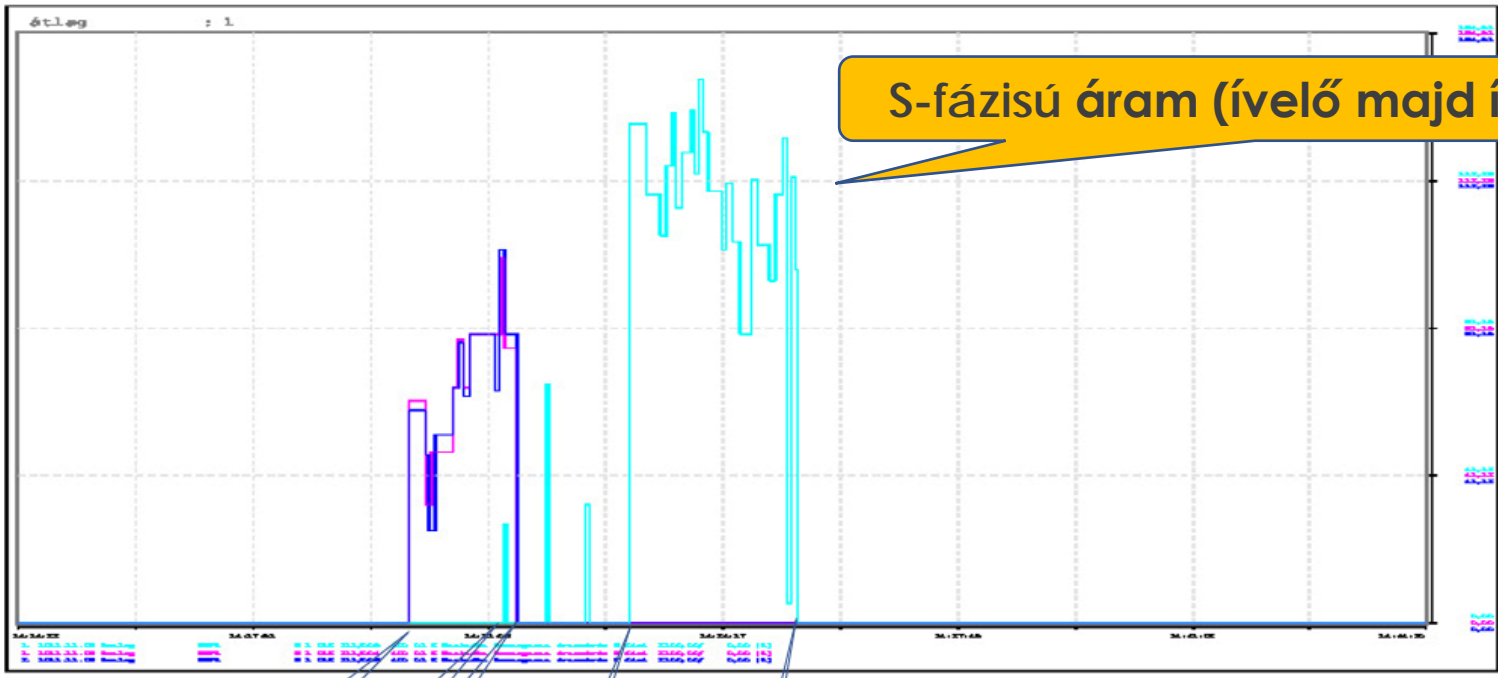
10. ábra: 2K mezőselet (Szabadka tv.) RST fázisáramok az üzemzavar környékén

S-fázisú áram (ívelő majd íves vezetés)

14:30:01

14:31:19

14:31:31

14:33:06

14:35:28

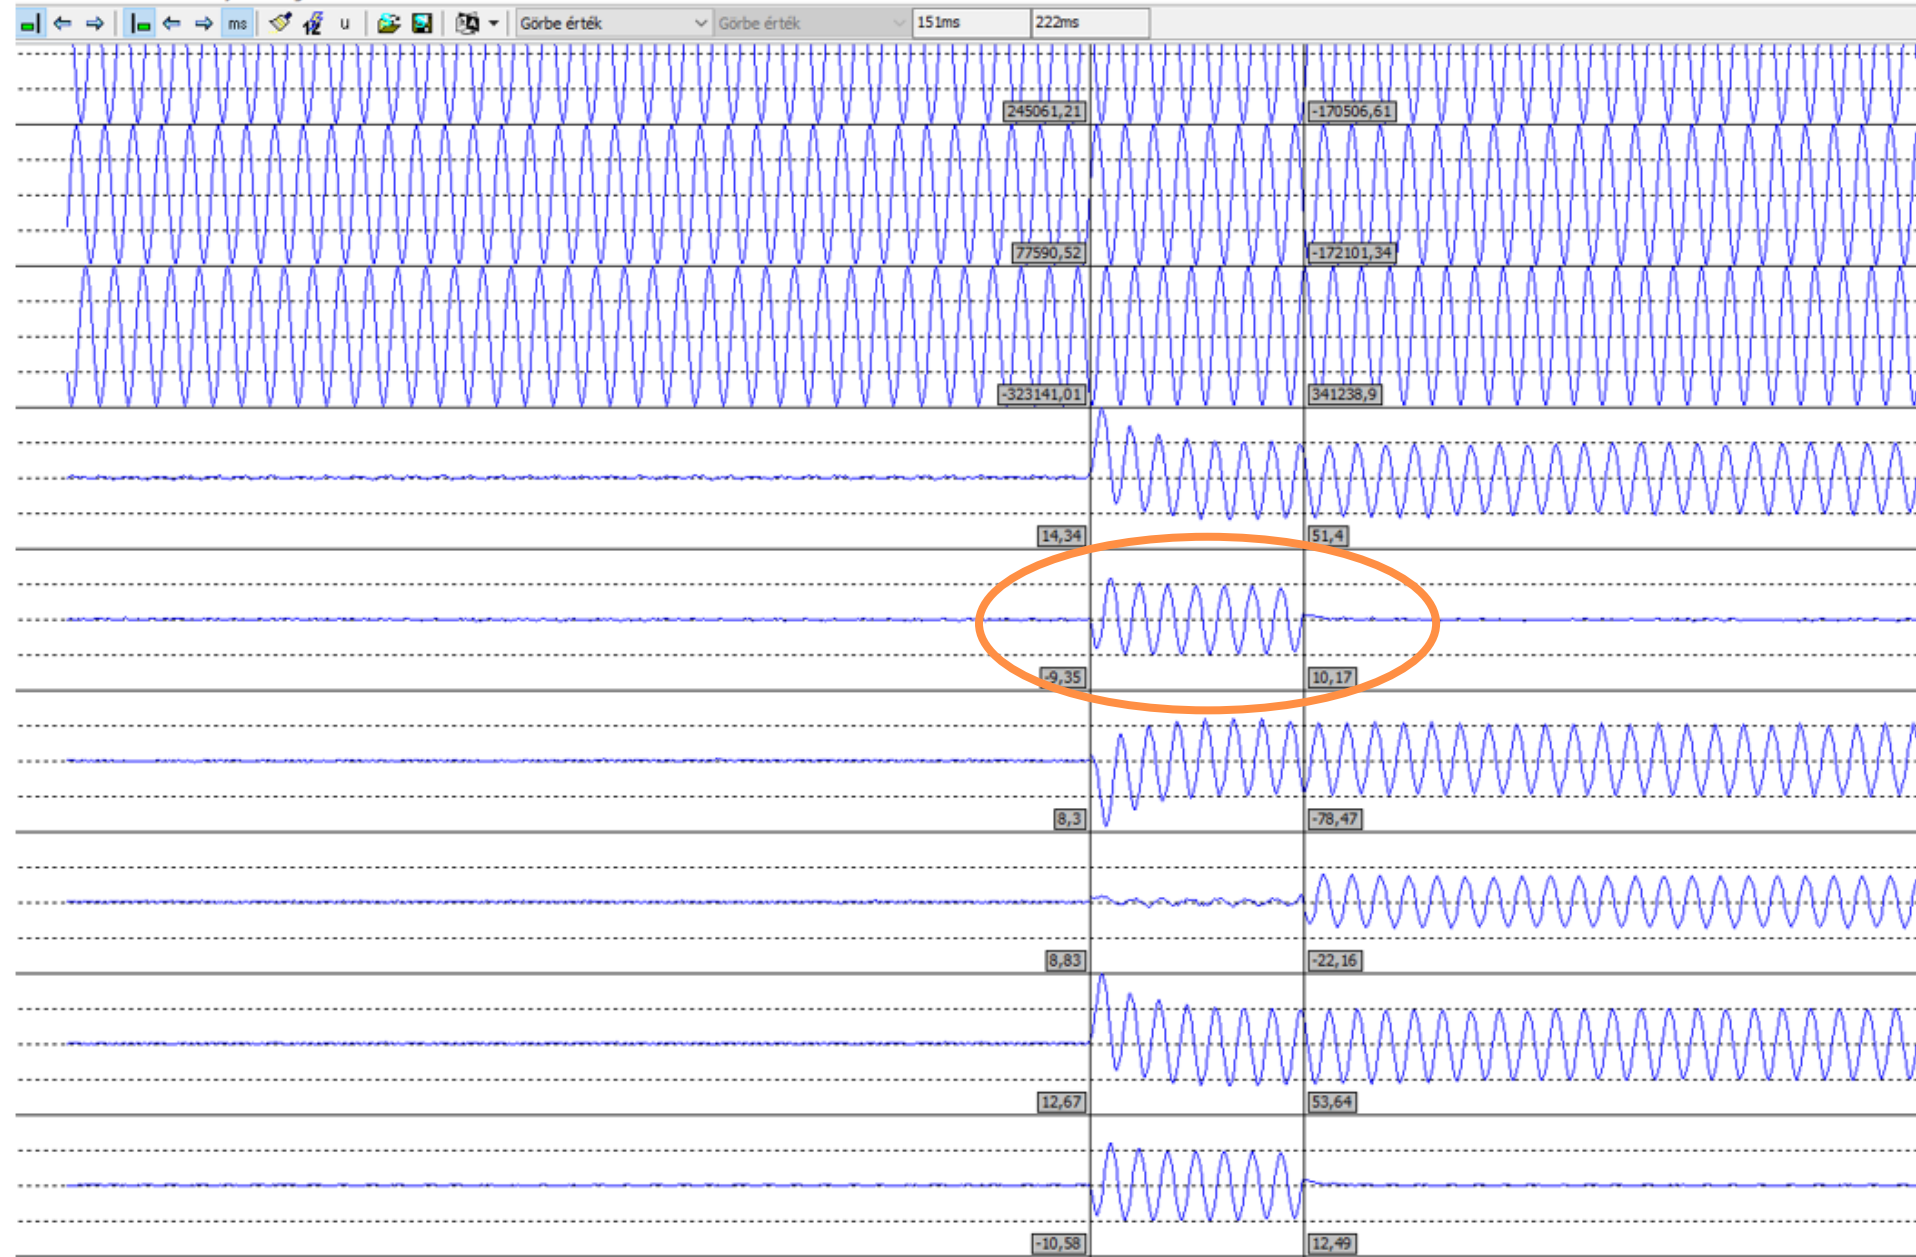
11. ábra: 2KT-S pólus visszaesés zavarító felvétele (151 ms-ig vezetett; közben az amplitúdó kicsit csökkent)
