# Érdekeségek a MAVIR háza tájáról

XXI. Szigetelésdiagnosztikai Konferencia  
Sopron, 2023. május 3-5.

# 1. esettanulmány: SÁFA 2KT-S 400 kV-os megszakító robbanás

## 2. esettanulmány: GYŐR 13T-R 120 kV-os megszakító robbanás

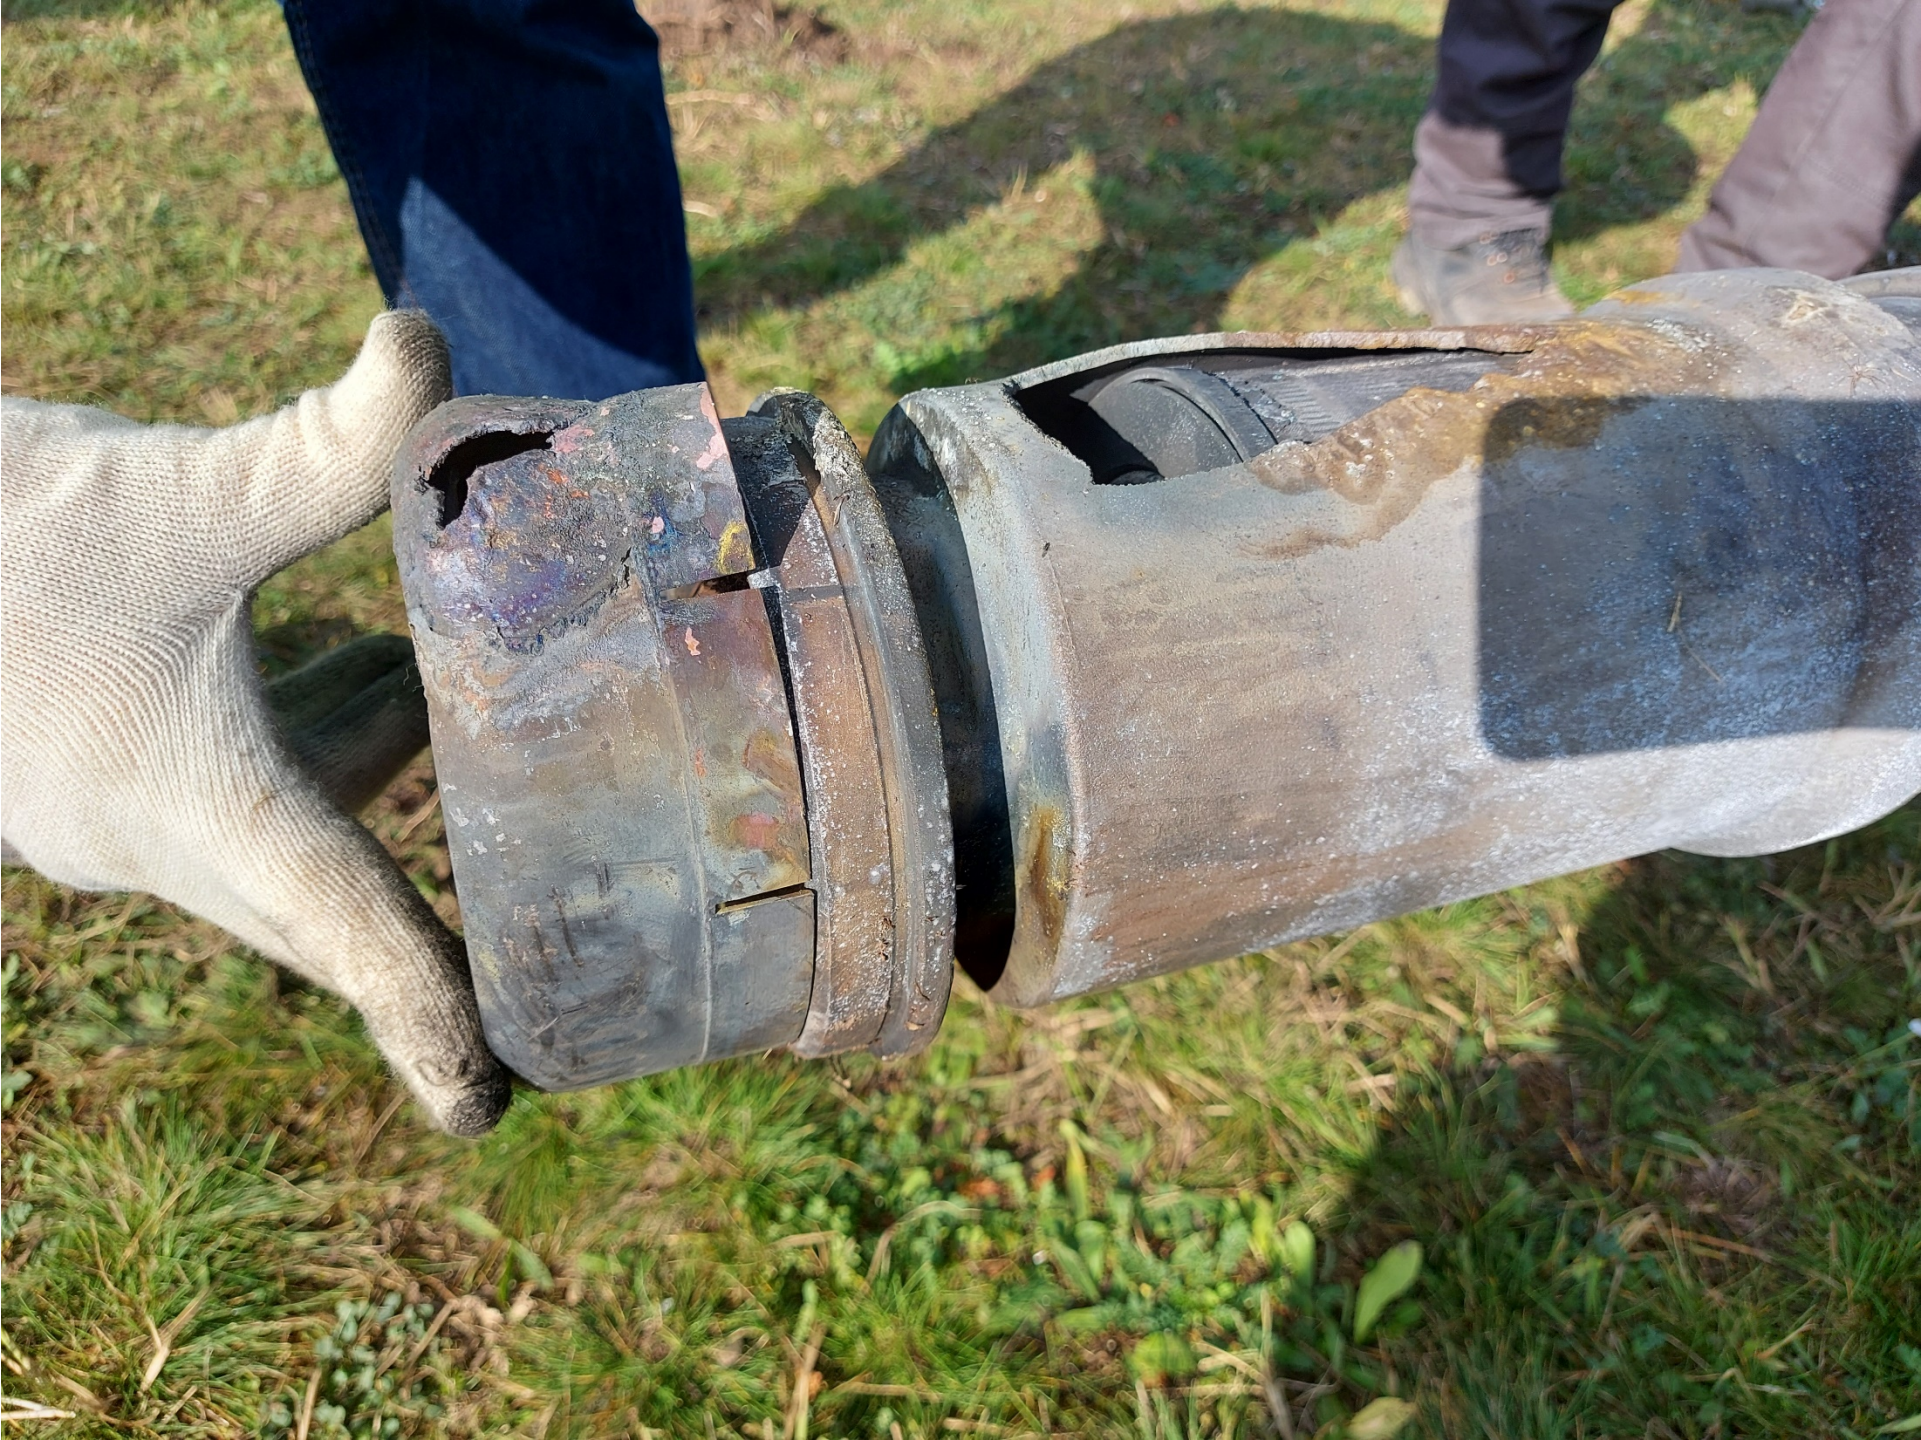
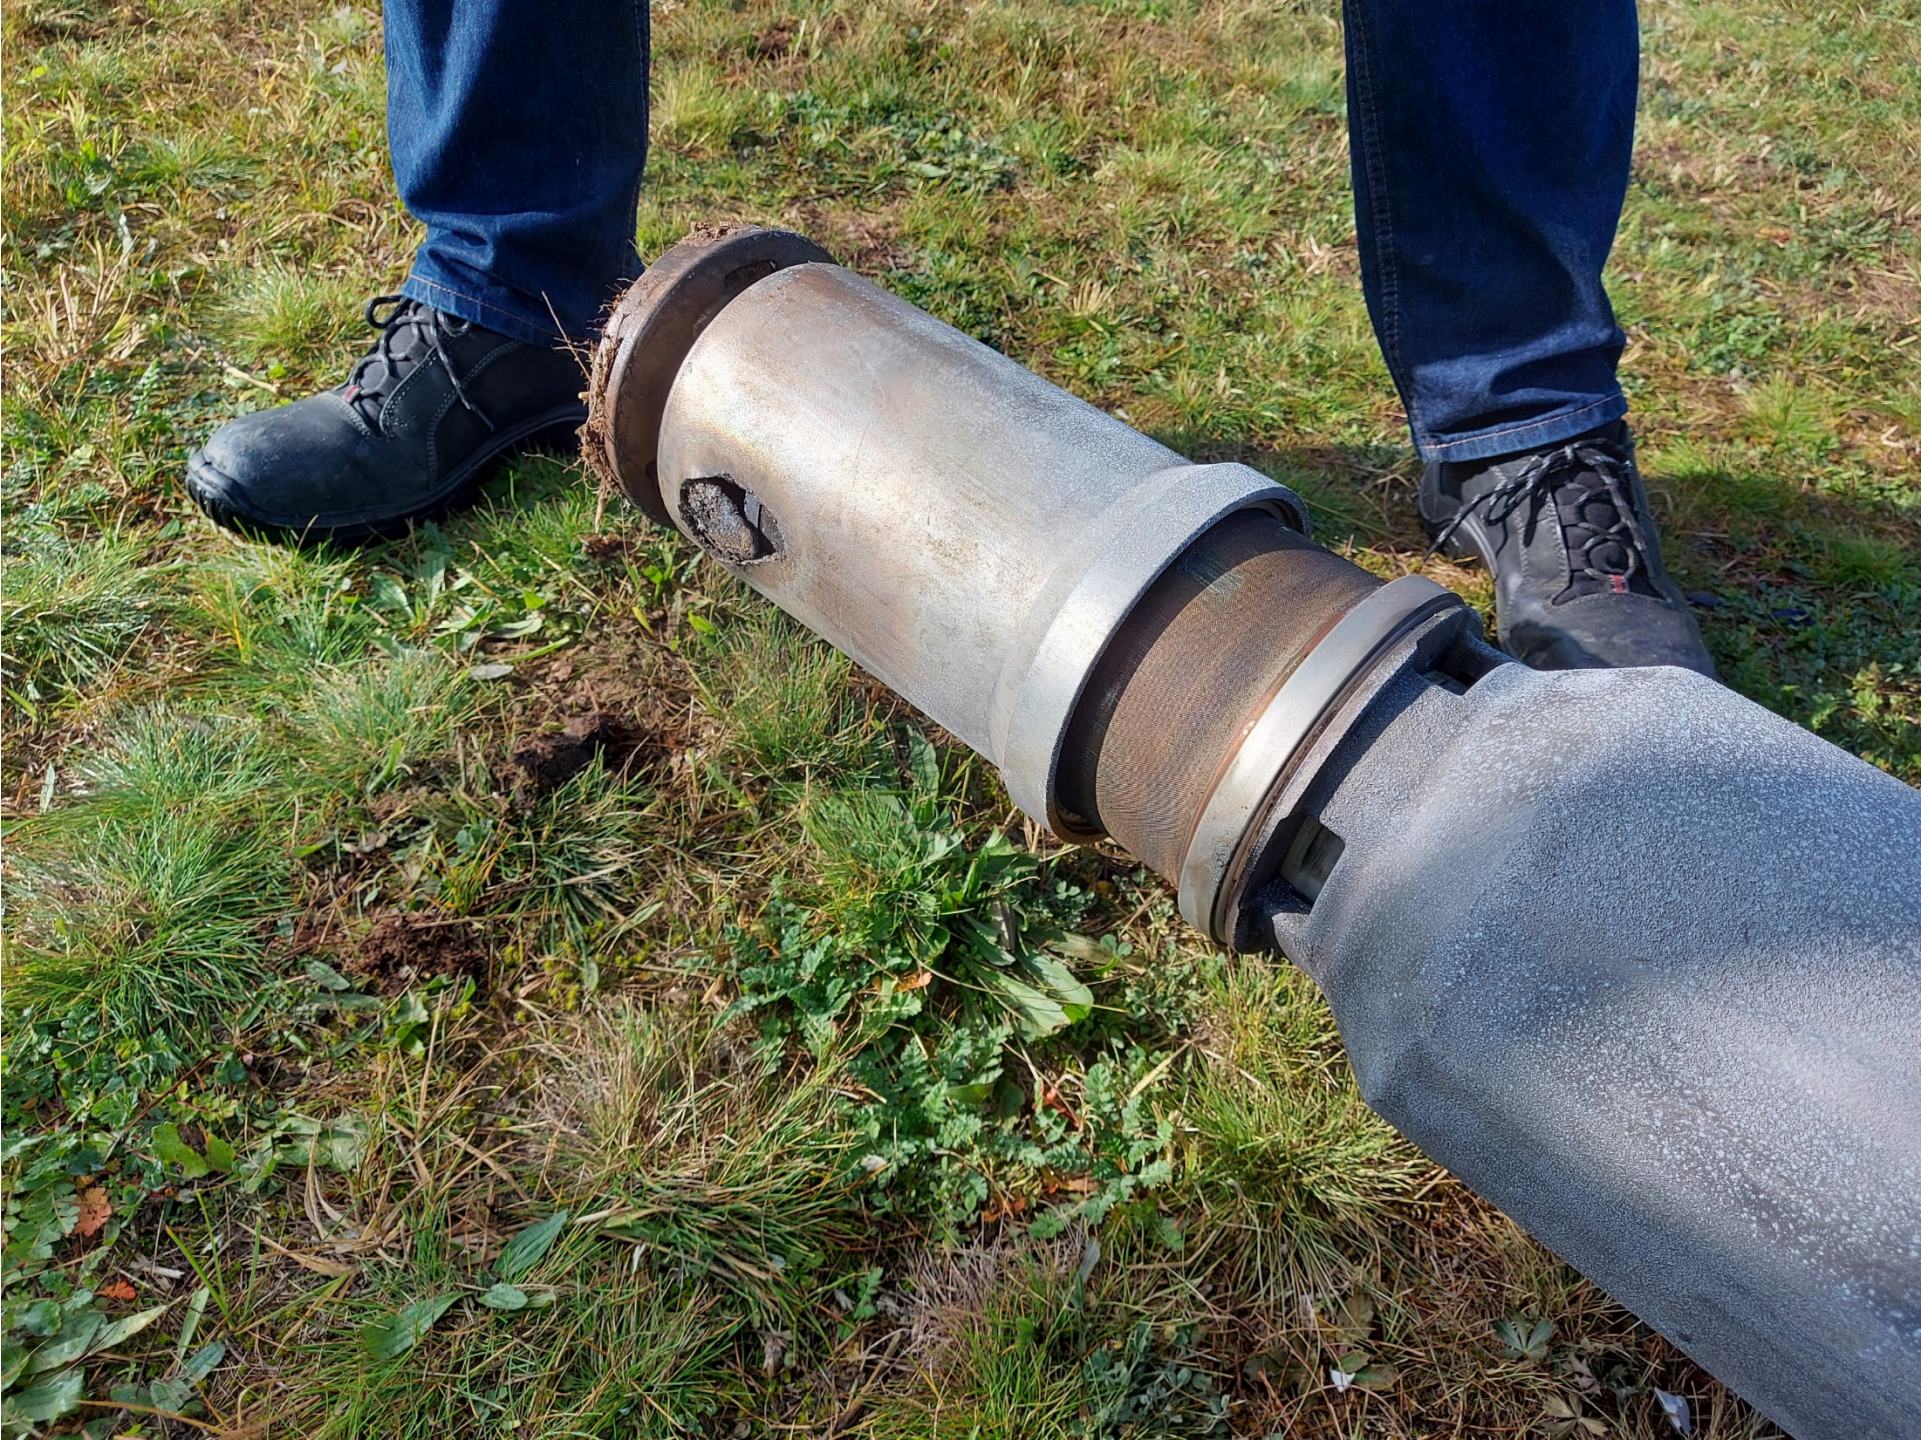
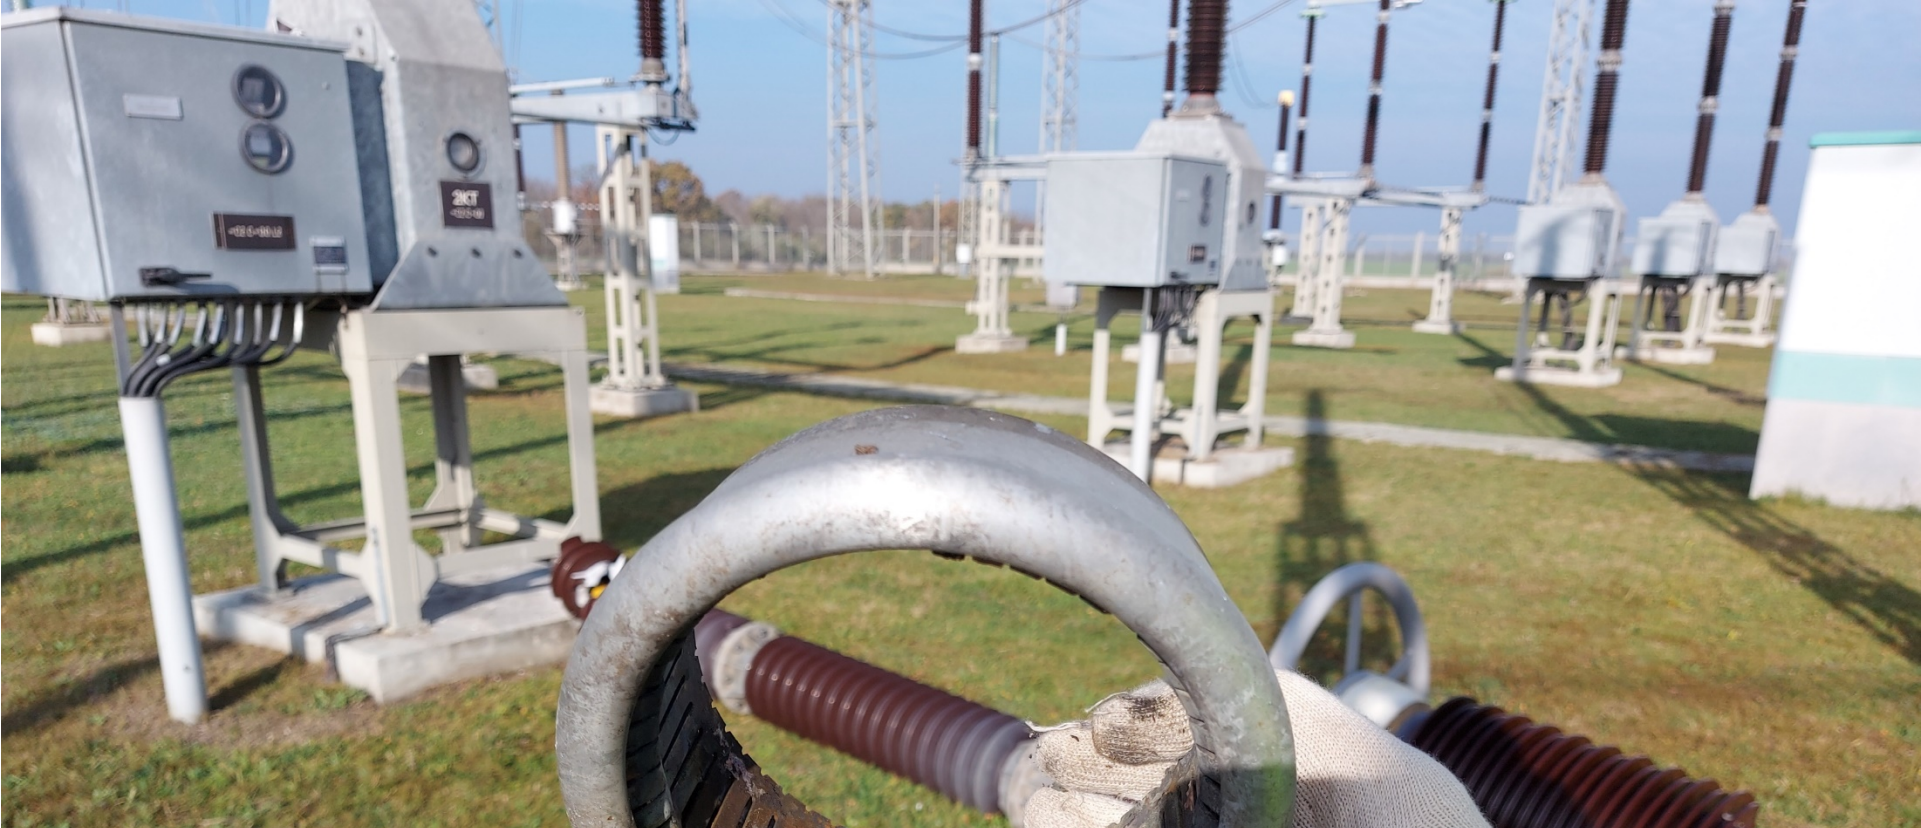
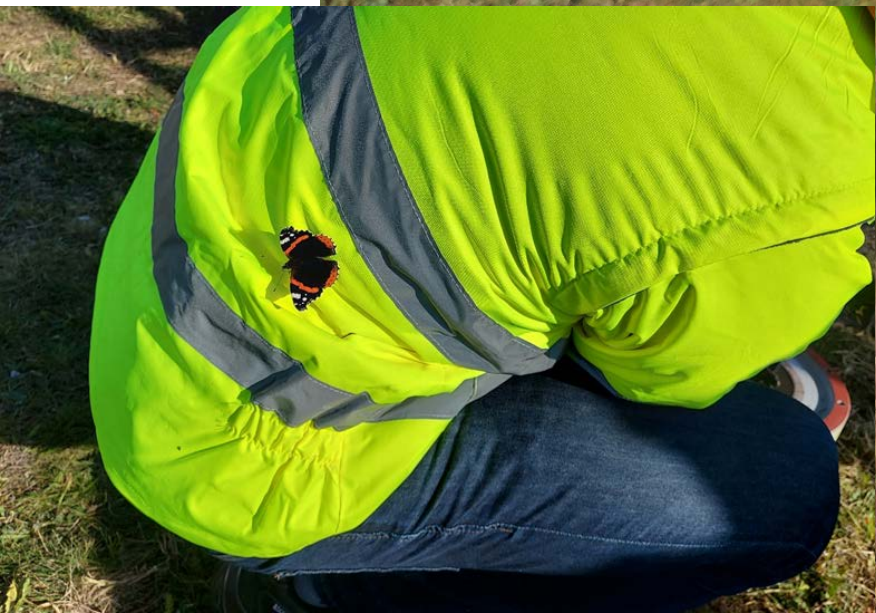
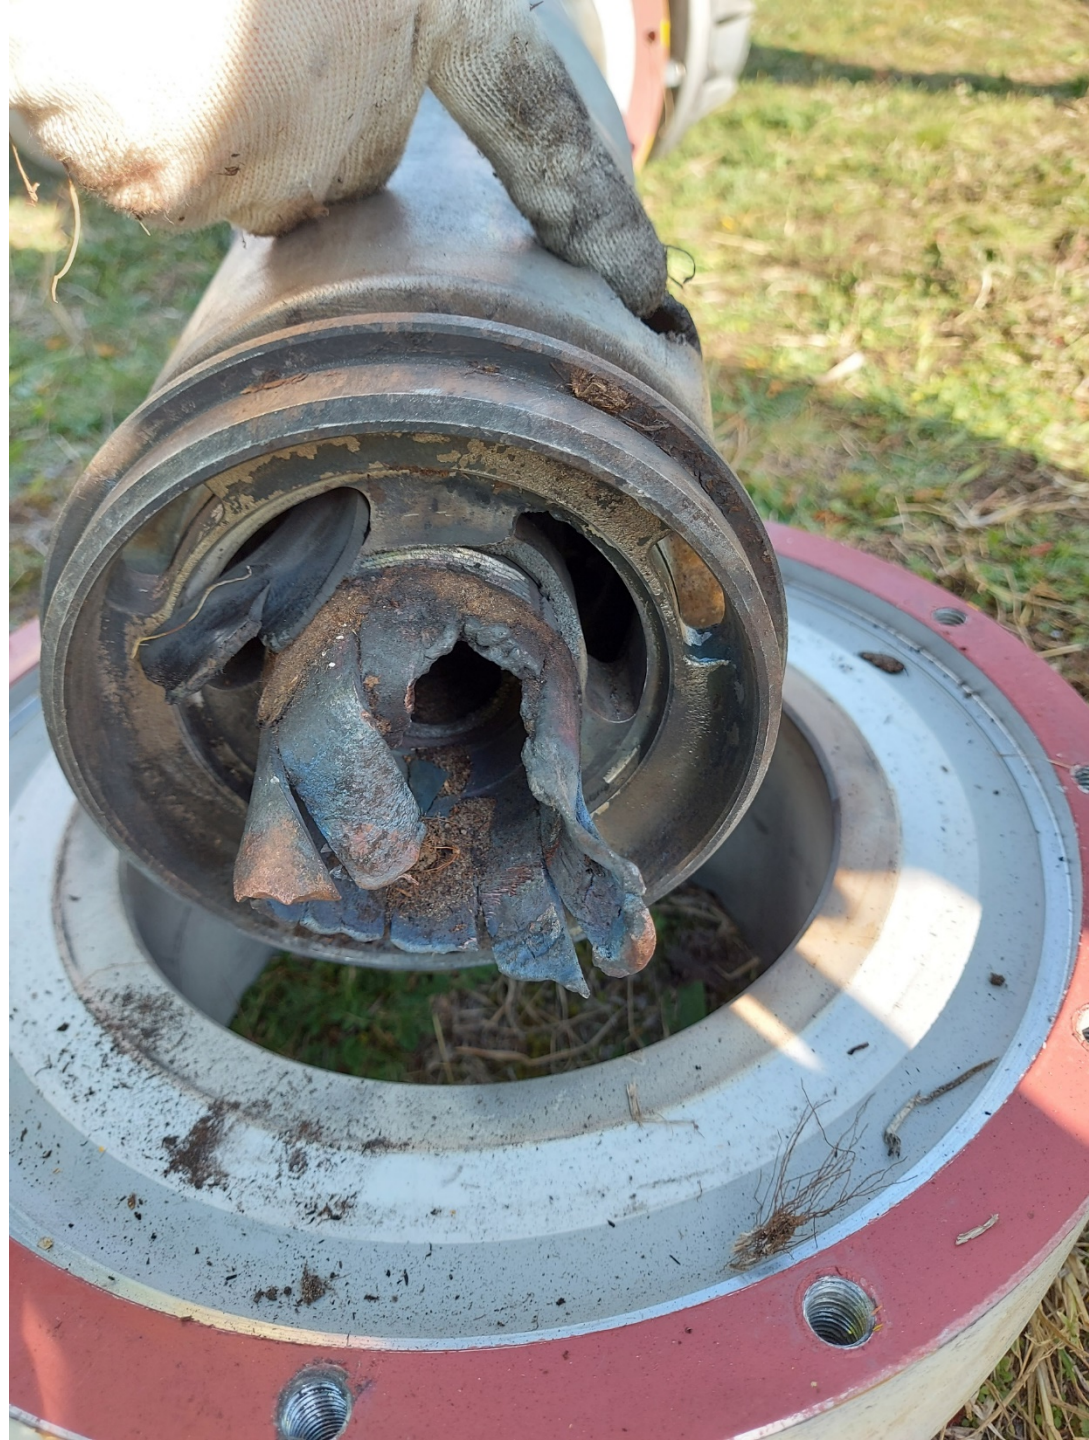
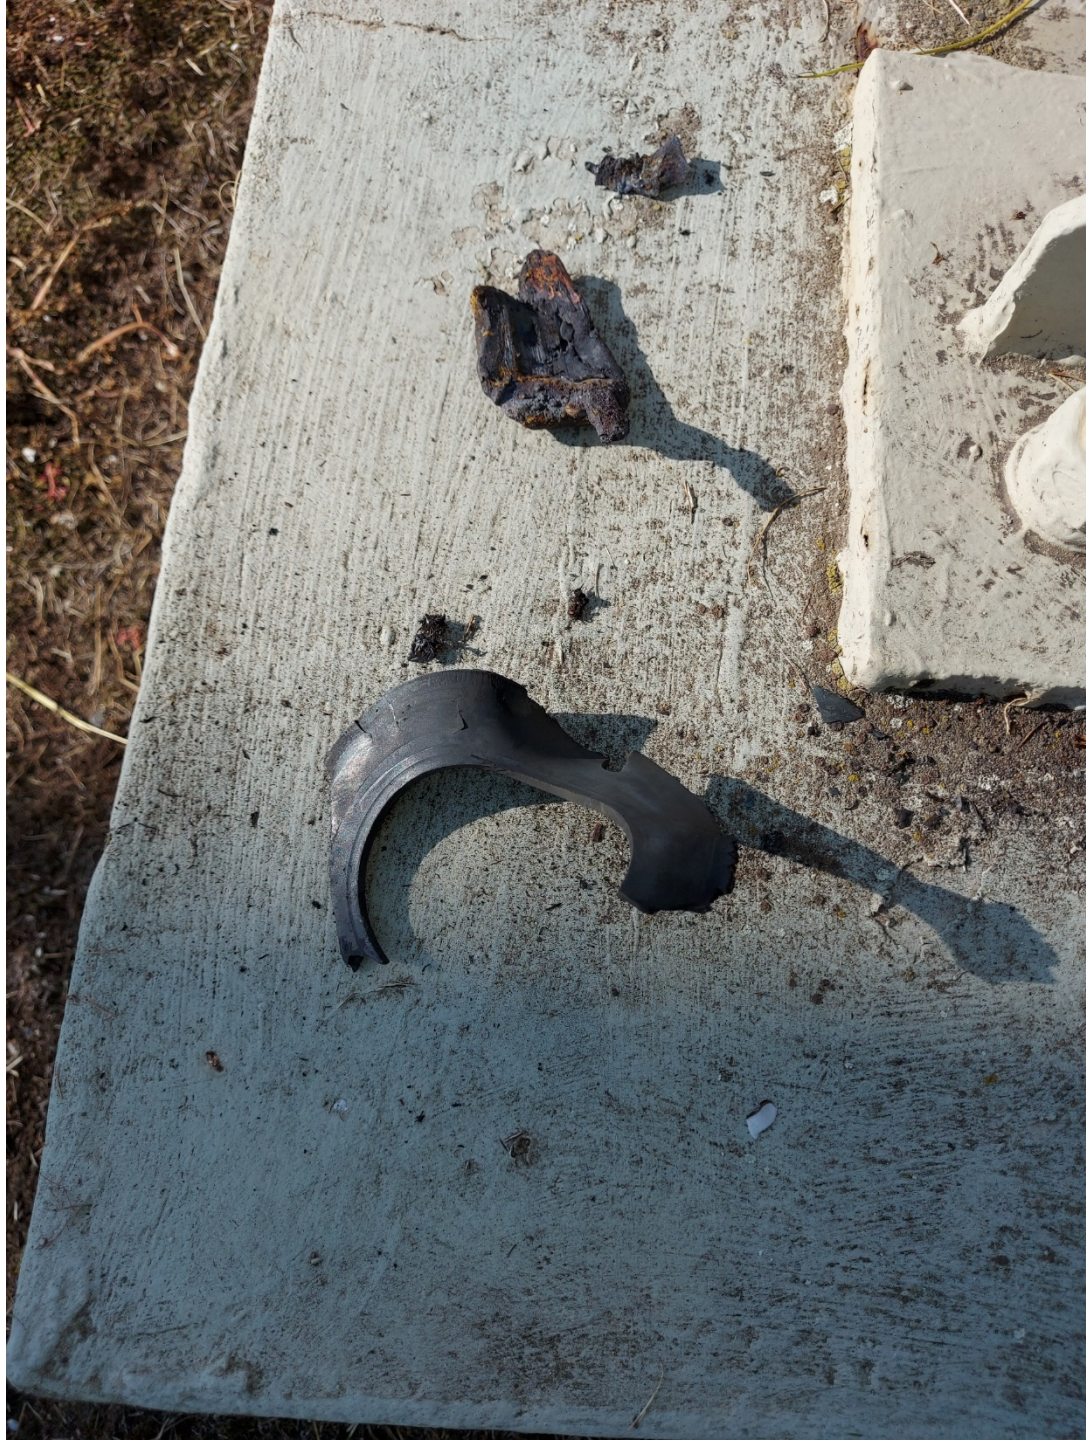
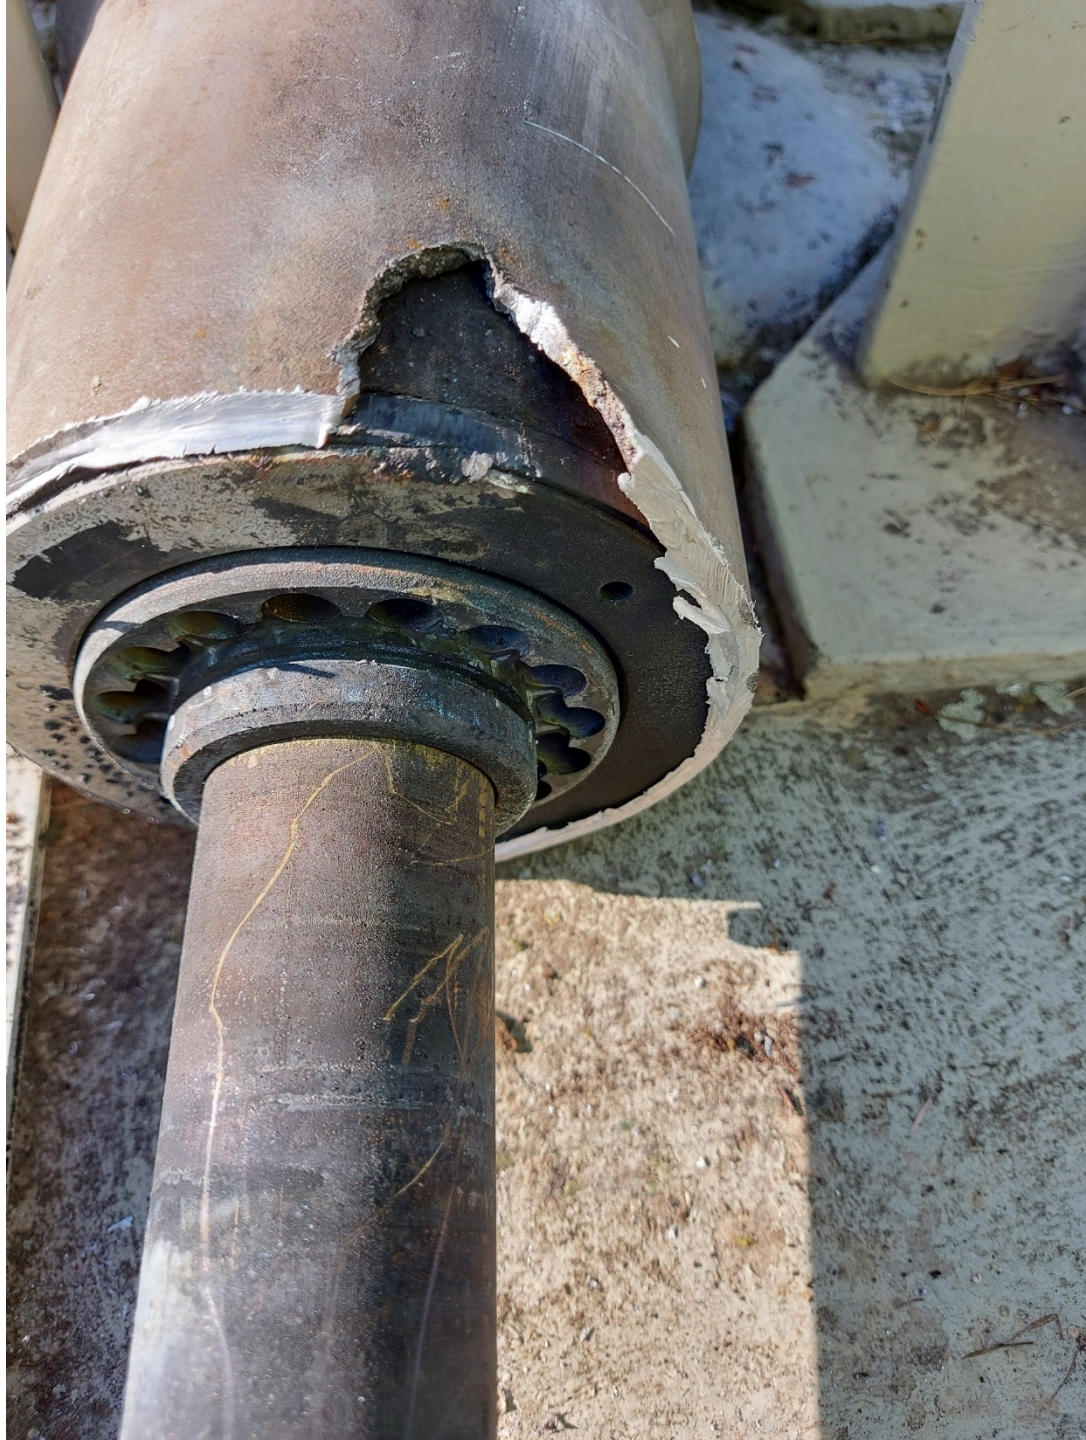
Gyártási éve: 1996

14:35:28.883	☒AFA	400-02-K-2KT SF6	gáznyomás csökkent előjelzés	fellépett							ekkor robbant
14:35:28.911	☒AFA	400-02-K-2KT SF6	gáznyomás csökkent reteszelés	fellépett							gyorsan bejött a retesz is (=>robbanás volt) kamerakép időbélyege is ez

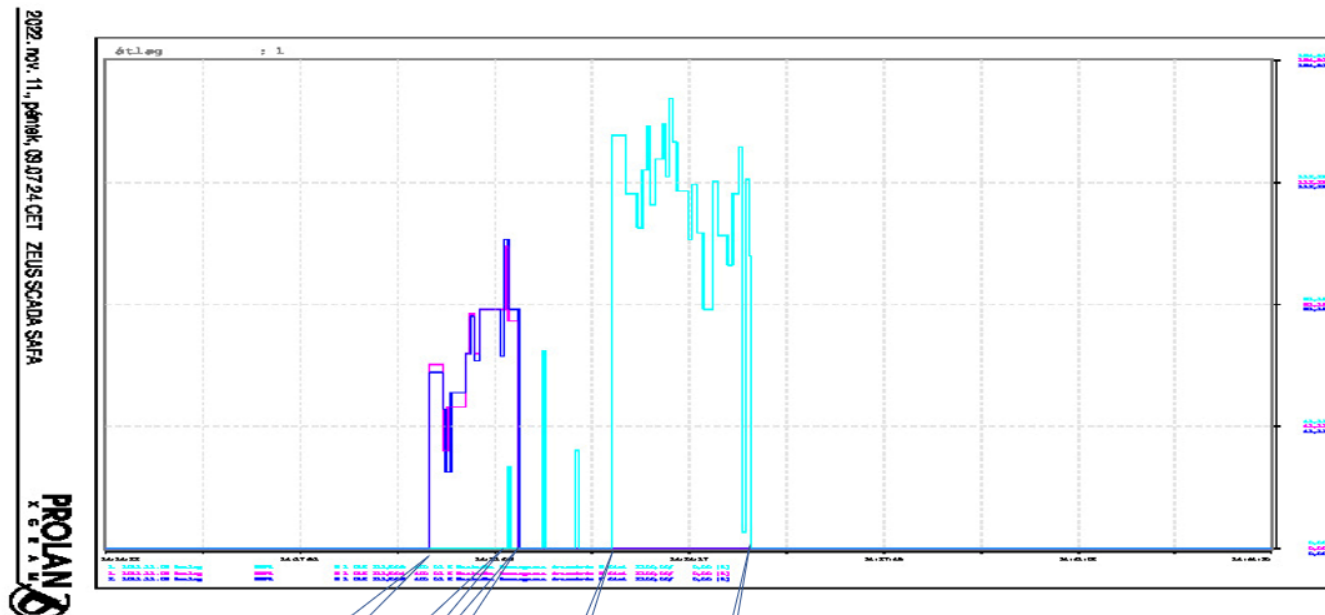
# Feltételezhető hibák

10. ábra: 2K mezőszelét (Szabadka tv.) RST fázisáramok az üzemzavar környékén

- Megszakító csere (tartalék készülékkel)
- A robbanás egyedül túlnyomásvédelmi eszköz működésével lett volna kivédhető:
  - nem rendelkezett robbanómembránnal (régóta tenderelőírás)
  - emberi beavatkozást nem igénylő megoldás szükséges

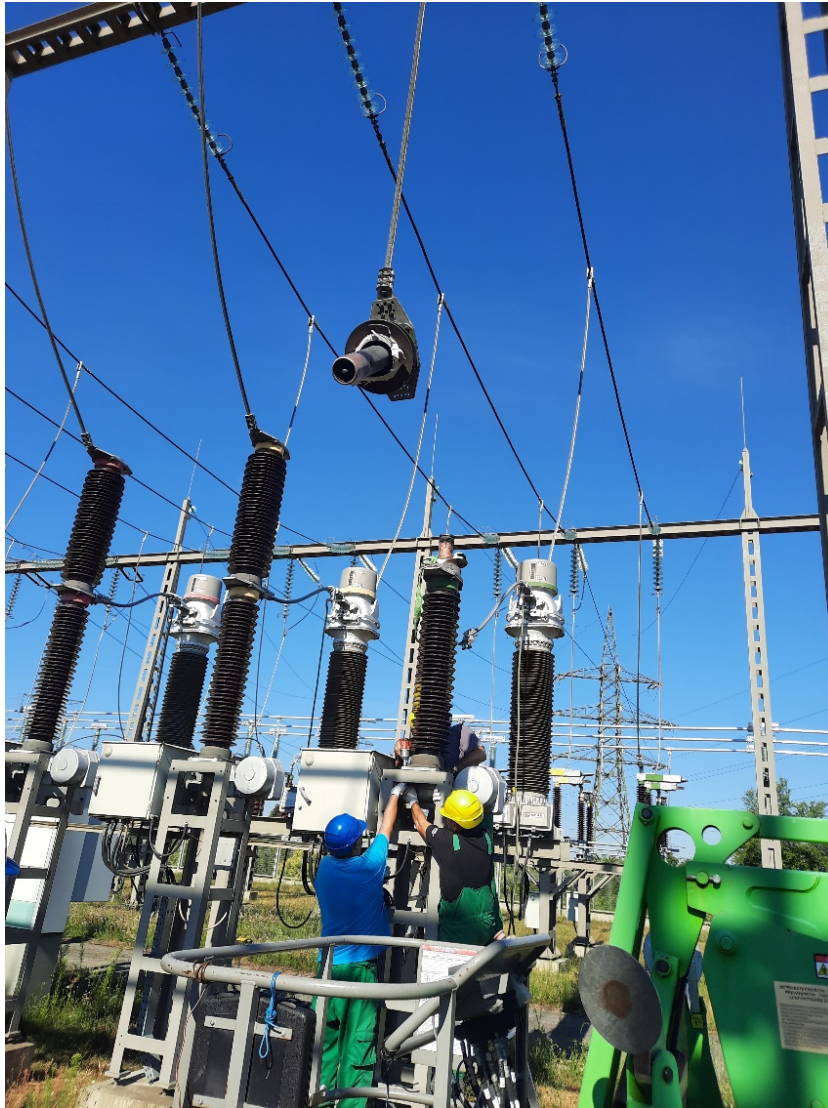
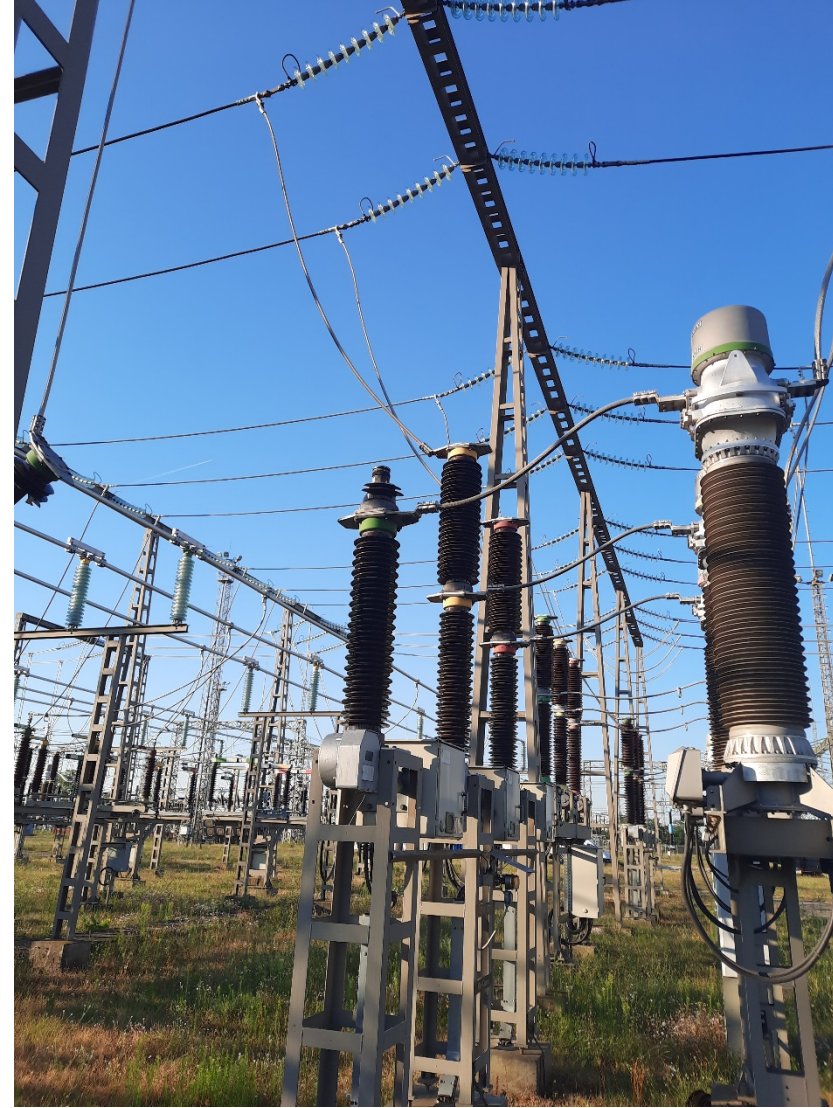
Gyártási éve: 1992

In: 3150 A

Izmax: 40 kA

~~Robbanómembrán~~

4:17:52,004	Közeli „R” fázisú zárlat történik. Iz=kb. 18,5 kAeff.
4:17:52,038	Védelem érzékeli a zárlatot és „R” fázisú KI parancsot ad a megszakítóra.
4:17:52,083	Megszakító „R” fázisa kikapcsolódott.
	Kb. egy időben Csorna: Győr mező megszakító „R” fázisban kikapcsolódott, EVA holtidő indul.
~4:17:52,300	Sikertelen zárlathárítás => A gyűjtőszínvédelem kiadja a megszakító beragadásvédelmi kioldást.

4:17:52,368	Győrben az utolsó, 120 kV-os „K” gyűjtőszínre csatlakozó leágazás is kikapcsolódik, így a távvezeteki zárlat táplálása Győr irányból megszűnik. (tz=kb. 350 ms)

4:17:52,368-től a Csorna oldali EVA holtidő lefutásának végéig	„S” és „T” fázisokból, illetve a közös oszlopsoron hosszan együtt futó Győr-Sopronkövesd mindhárom bekapcsolt fázisából kapacitív úton a névlegeshez képest kb. 1/8-nyi feszültség jelenik meg a Győr-Csorna távvezeték „R” fázisában.
~4:17:54	Csornai végen lefut az EVA holtidő és a védelem sikeresen visszkapcsolja az „R” fázist, a távvezeték „R” fázisa tehát Csorna felől névleges feszültségre kerül.
~4:17:54-től 4:45:27-ig	„R” fázisú kikapcsolt állapotú oltókamrájában továbbra is fennmarad az iv (néhány A-es kapacitív áram folyik).
~4:45	HÜSZ az alállomásra beérkezett...

4:45:27	Oltókamra felrobban. Érdekesség, hogy ez a robbanás nem okozott újabb zárlatot.
4:46:01	SF6 nyomáscsökkenés előjelzés
4:46:11	SF6 nyomás retesz

- Pólus csere (volt megfelelő bevethető tartalék)
- Tervben a komplett megszakító cseréje (majd szétszereléses szemléje)
- *HASONLÓAN*: túlnyomásvédelmi eszköz szükségességét mutatja
