Fokozatkapcsoló javítás

Sopron, 2023. május 03-05.

- Fokozatkapcsoló mérések
- Lehetséges hibák
- Karbantartás/ javítás
- Ellenőrző mérés

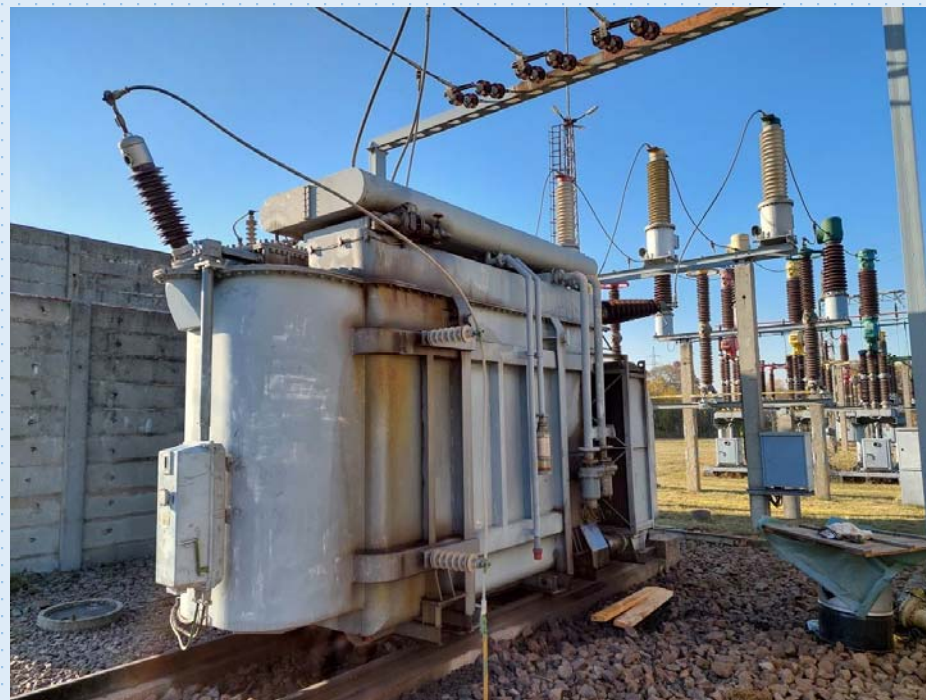
Fokozatkapcsoló mérések II.

Típus: DHSM 25000/120
Gyártó: Ganz
Gyártási év:

Típus: D III 200 110 / 110
Gyártó: Maschinenfabrik Reinhausen (MR)
Licenc
Gyártási év:

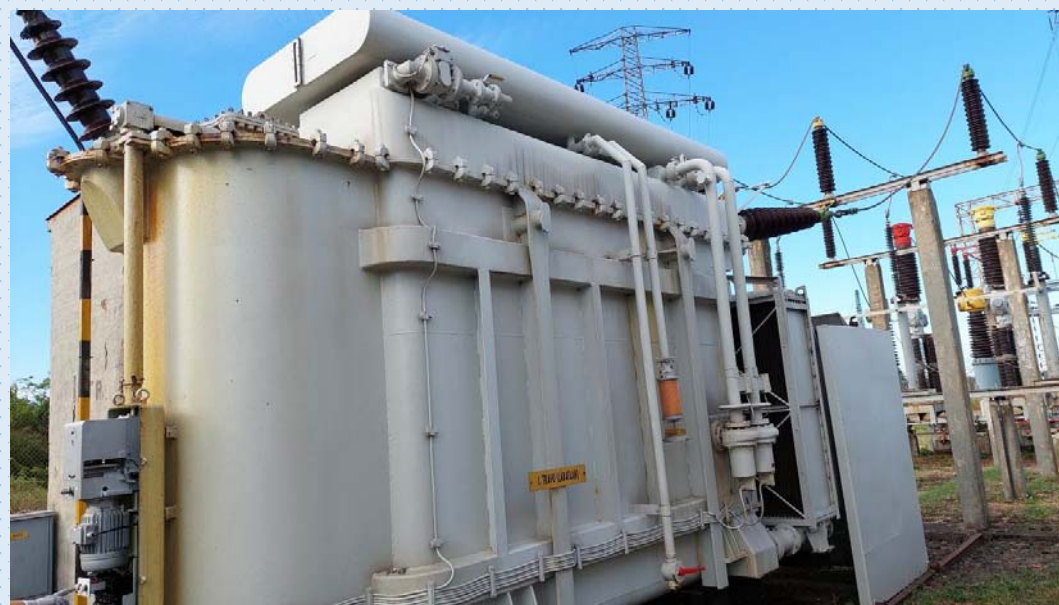
Fokozatkapcsoló mérések III.

Típus: DHSM 25000/120
Gyártó: Ganz
Gyártási év: 1968

Típus: D III 200 110 / 110
Gyártó: Maschinenfabrik Reinhausen (MR)
Licenc
Gyártási év: 1968

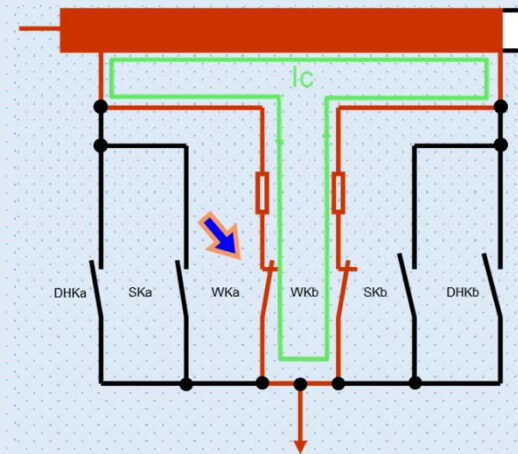
Megállapítás, feltételezés

I. és III., IV. esetben

nem határozott érintkezés, érintkezők pergése

nem megfelelő felület

nem megfelelő érintkező nyomás

II. esetben

mérőkör megszakadása

áramvezetés folytonosságának hiánya

vonzata az érintkező felület beégése

(későbbiekben kiderült, hogy nem megfelelő az érintkező nyomás)

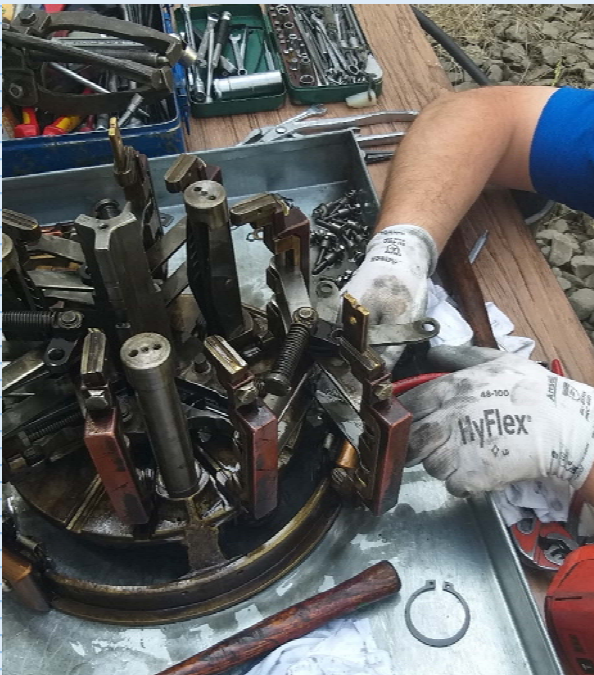
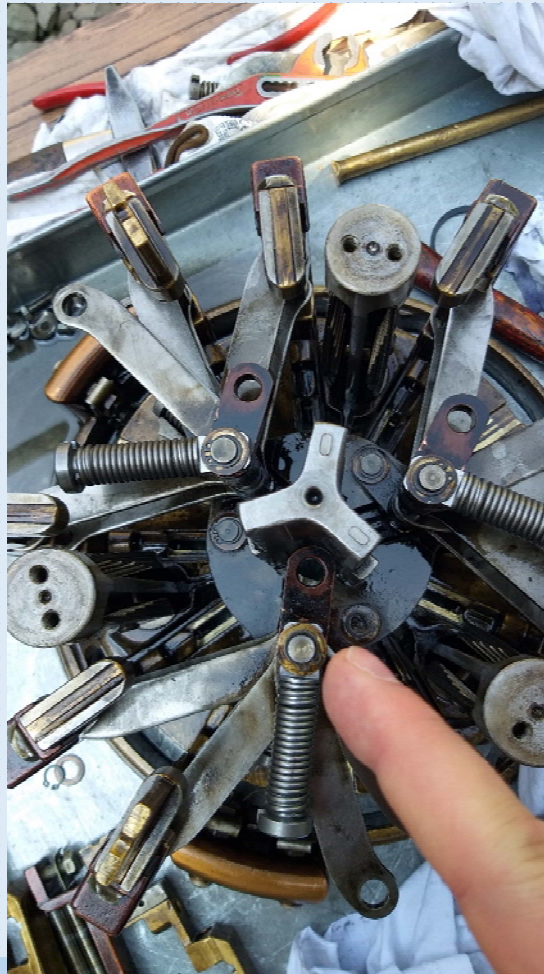
Feltárás, javítás I.

Érintkezők kis mértékű elhasználódása
Érintkező feszítő rugó lazulása

Áramvezető szallagok bontása
Átkapcsoló egység teljes szétszerelése
Szükséges mozgó érintkezők eltávolítása
Rugók cseréje

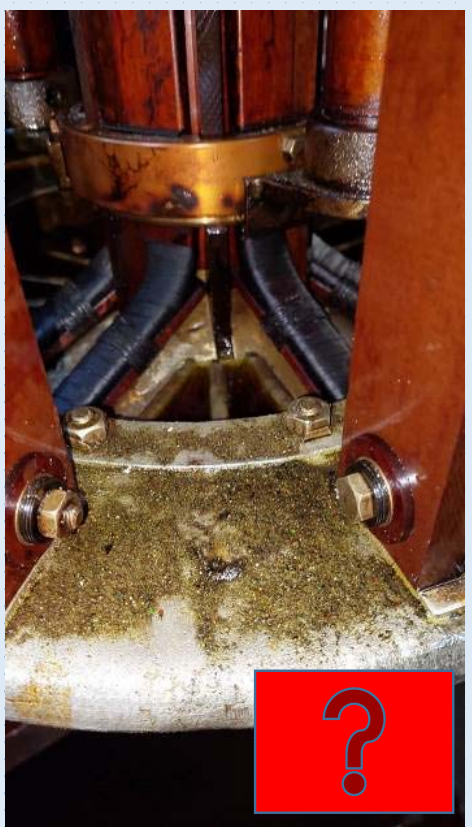
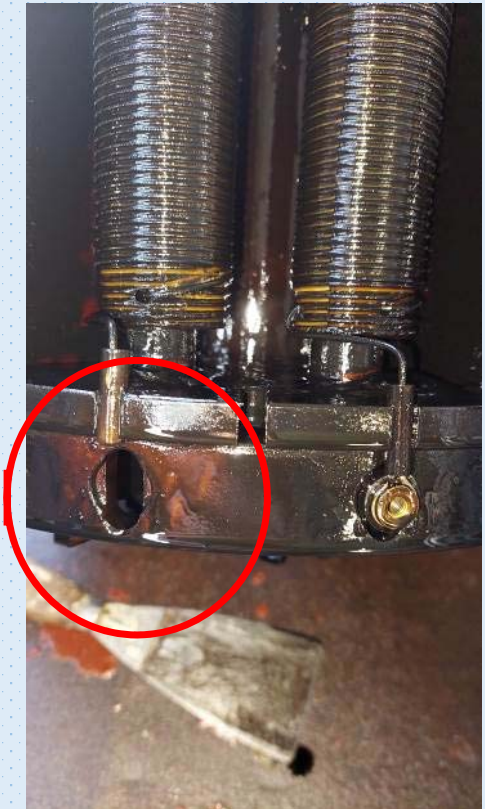
Feltárás, javítás II.

Elégett ellenállás csatlakozó

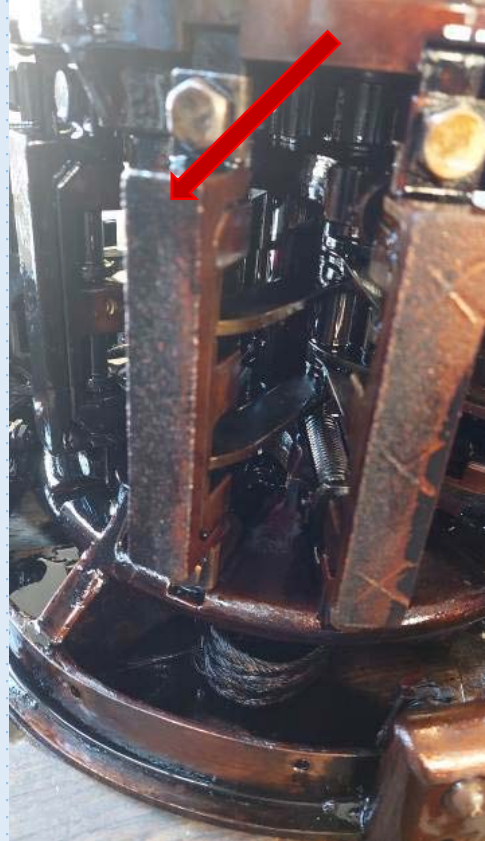
Érintkező felület fogyás

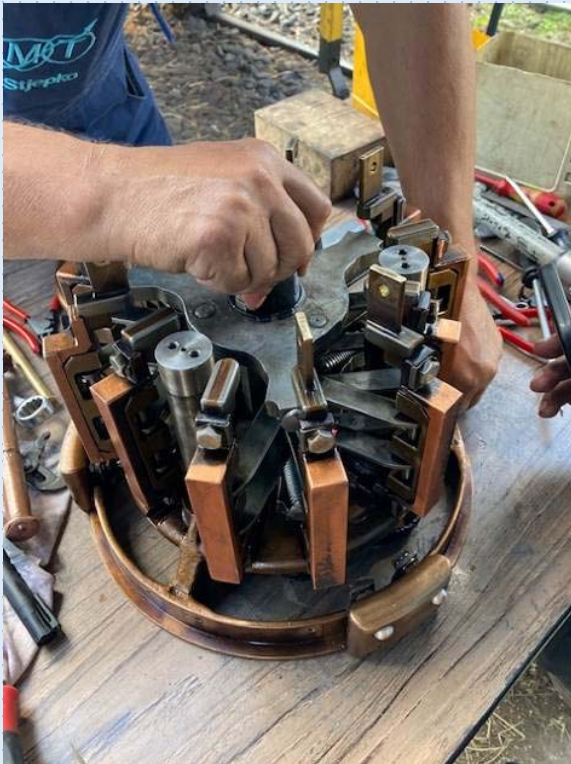
Feltárás III.

Érintkező húzó rugó
deformáció/lazulás

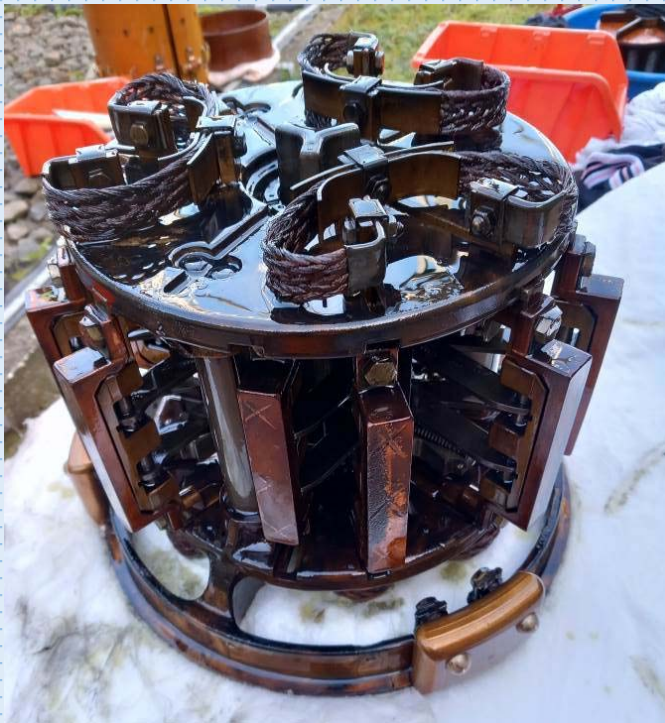
Feltárás IV.

Érintkező húzó rugó
deformáció/lazulás
Rögzítő csap elfordulás
