XXII. Szigetelésdiagnosztikai Konferencia Érdekeségek a MAVIR háza tájáról

Handl Péter, Szabó Attila
MAVIR Zrt.

2024.04.24.

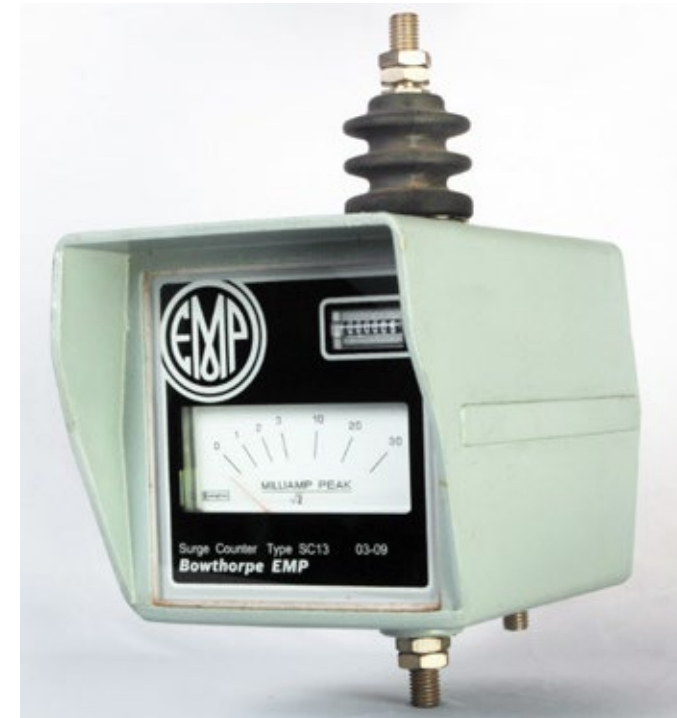
Túlfeszültség-korlátozó:

Porcelán szigetelő

1997-es gyártásúak

Közös szivárgó áram mérővel

Minden diagram az alapharmonikusra vonatkozik

(csak az áram tartalmaz felharmonikusokat, de ezek alig okoznak veszteséget)

A fázisfeszültség (≈ 70 kV) pontozott vonallal jelölve

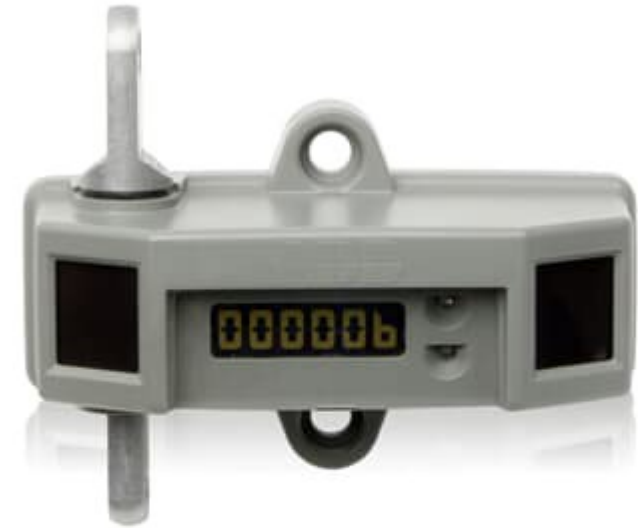
Egy rövid vezetékre van felszerelve (27 o.)

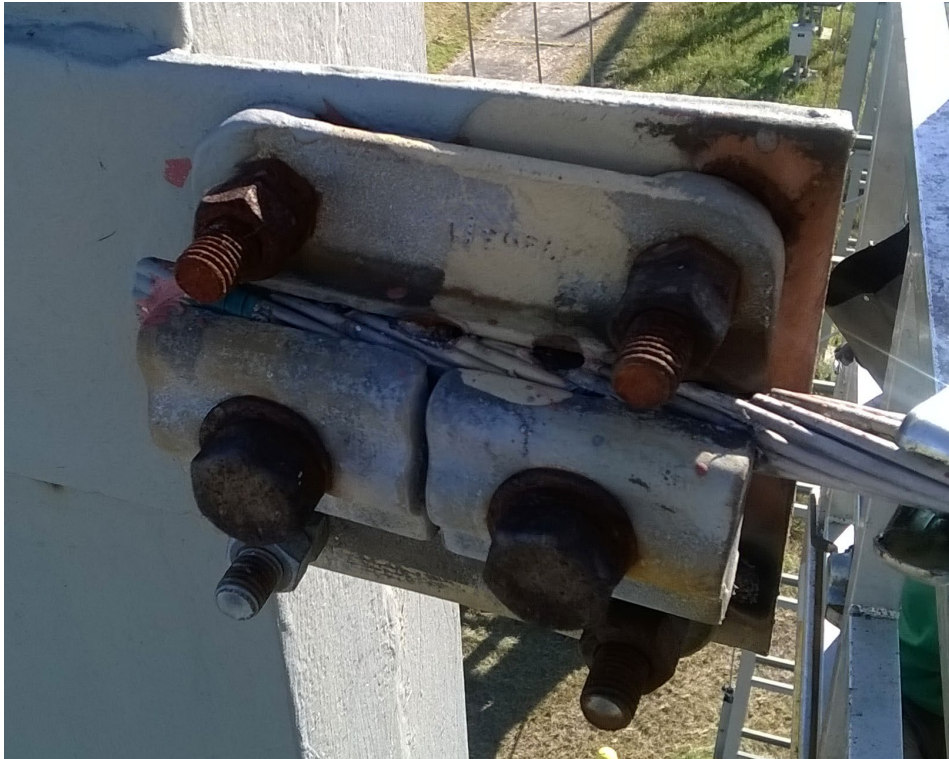
„első pillantásra”

Egy konkrét eset tapasztalata:

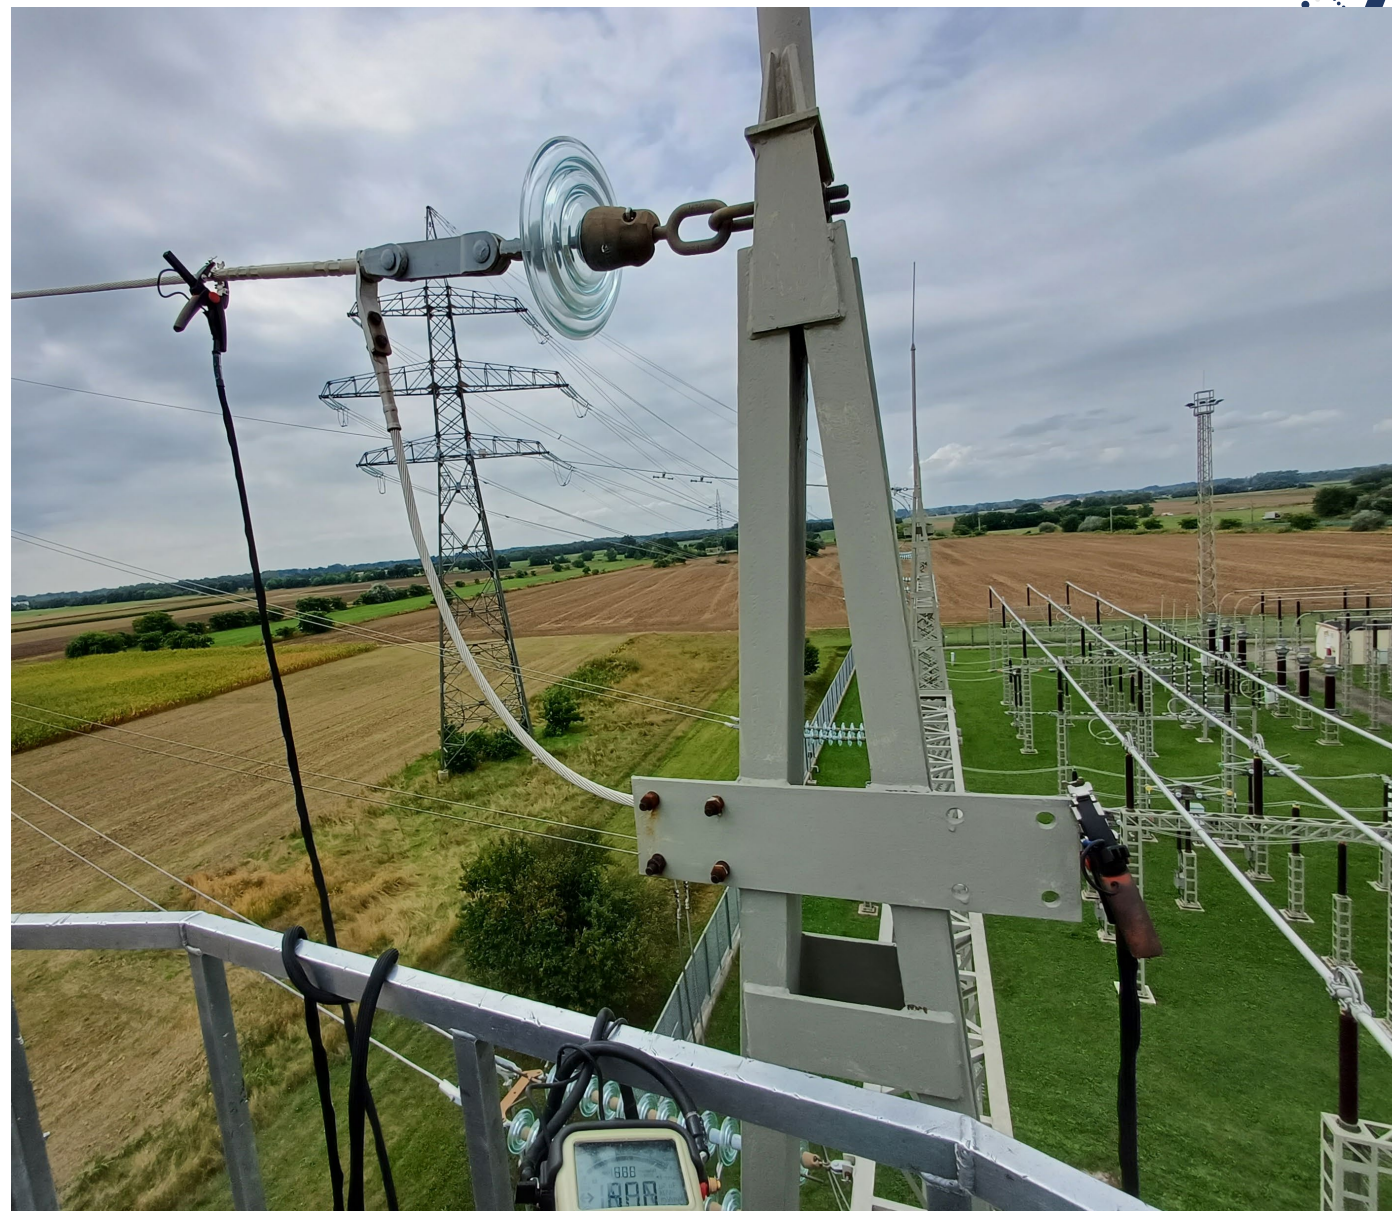
2023 nyarán pilot mérés

Az eredmények széttartók

Bekötési pont sorszáma	Mért átmeneti ellenállás
1.	14,2 mΩ
2.	776 μΩ
3.	1,24 mΩ
4.	1,64 mΩ
5.	9,7 mΩ

A védővezetők bekötésének ellenőrizhetősége kivitelezhető,

Ezt az ellenőrzést az állapotfelmérés részévé kell tenni,

Megfelelő elfogadási kritériumot kell keresni a „megfelelő” / javítandó eldöntésére.
