# Érdekességek a MAVIR háza tájáról

**Bodó Bence - Handl Péter**

2026. MÁRCIUS 25.

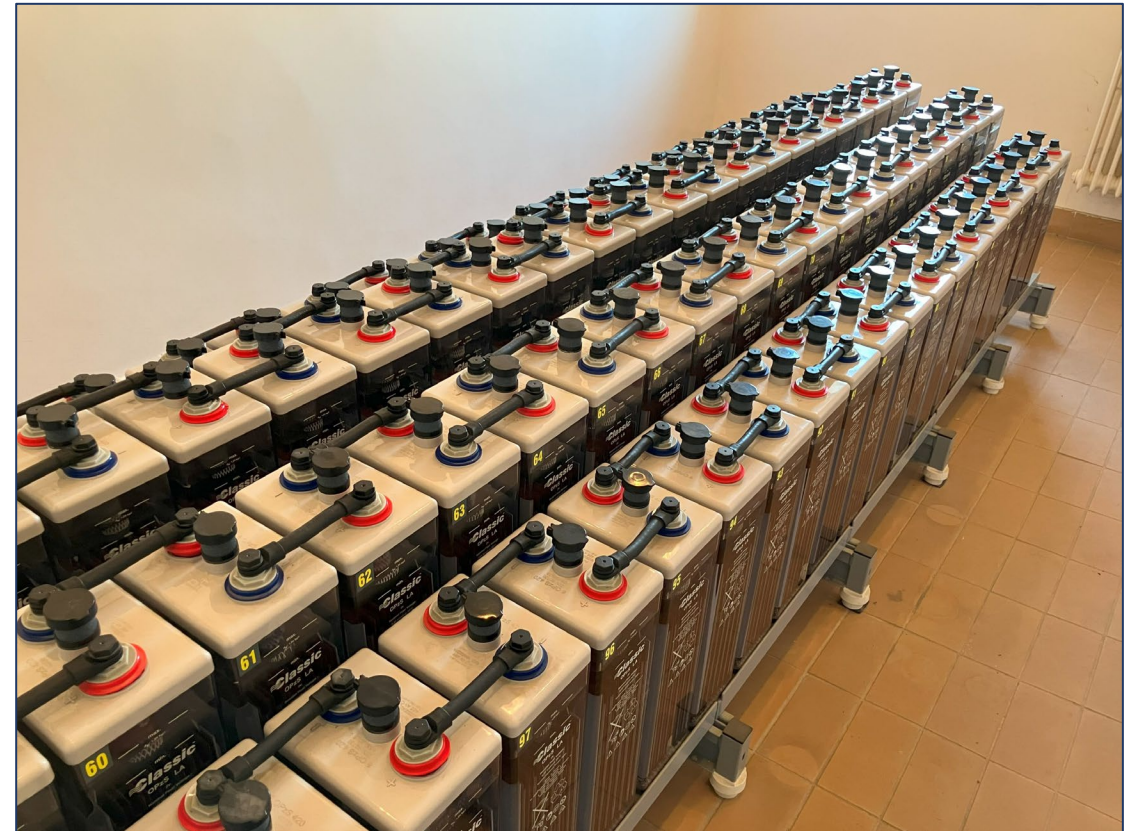
## ÓLOMSAVAS AKKUMULÁTOR

- Típus: OPzS (nyitott)
- Kapacitás (10 h): 420 Ah
- Cellaszám: 105
- Gyártási év: 2016 (ÜH: 2017)

## KARBANTARTÁS

- Csepptöltési feszültség ellenőrzése
- Elektrolit utántöltés
- Tisztítás
- Kapacitásmérés
- Telep állapotfelmérése
- Akkuhelyiség állapotfelmérése

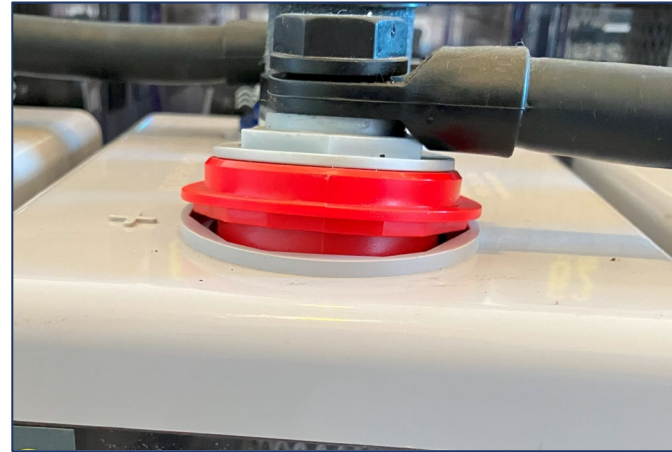
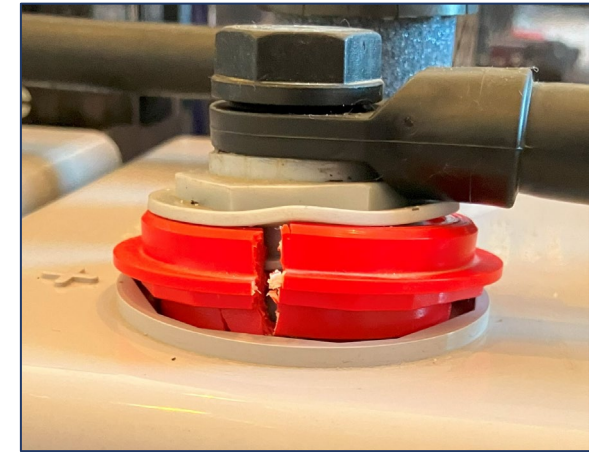
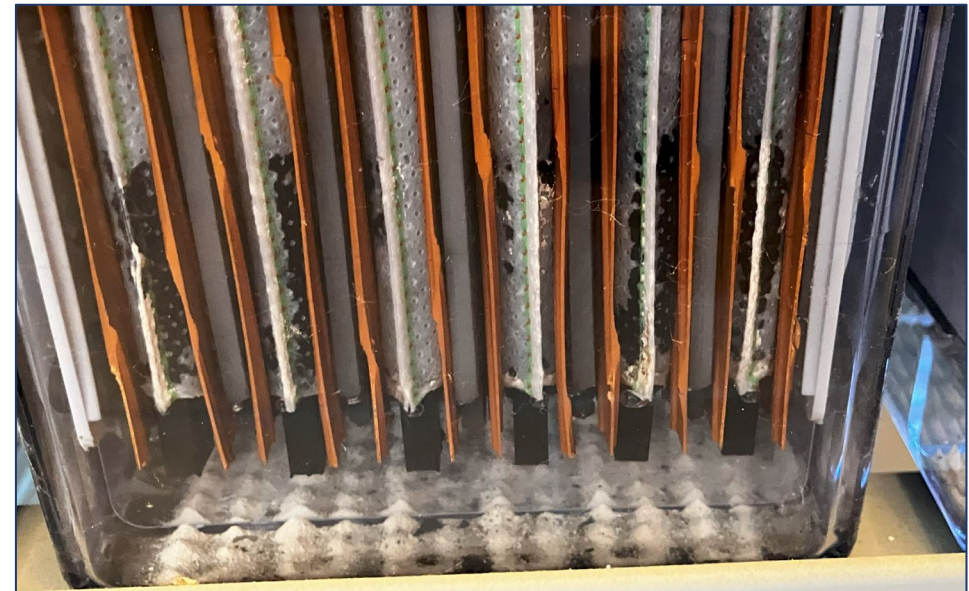
## KÖZEL 10 ÉV UTÁN...

- 38+4 db előrehaladott pólusemelkedés
- 6+4 db pólustakaró repedése
- 2 db kezdődő pólusemelkedés
- Zsák degradálása

- Kisebb energialeadás
- Nem szűrt gázáramlás
- pólusrongálódás
- Szomszédos cella rongálása (villamos és mechanikai)
- Tűz és robbanásveszély
- rövidzárlat

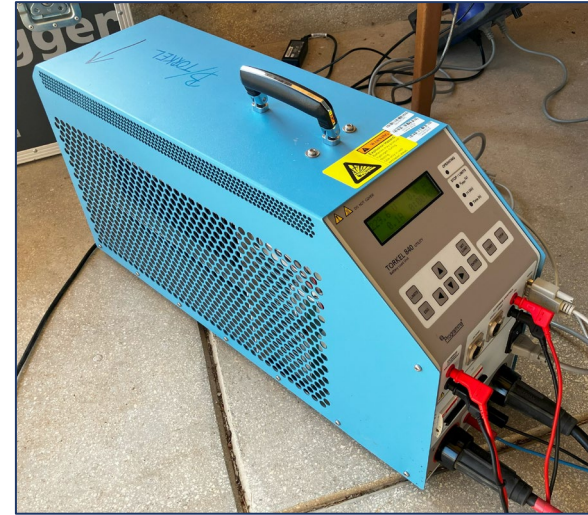
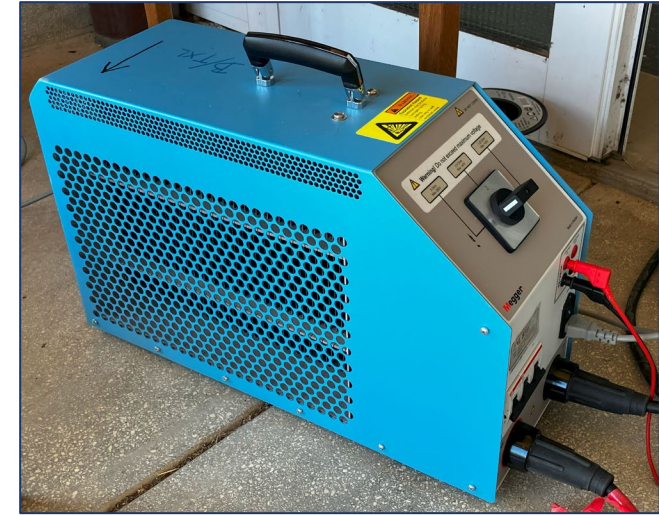
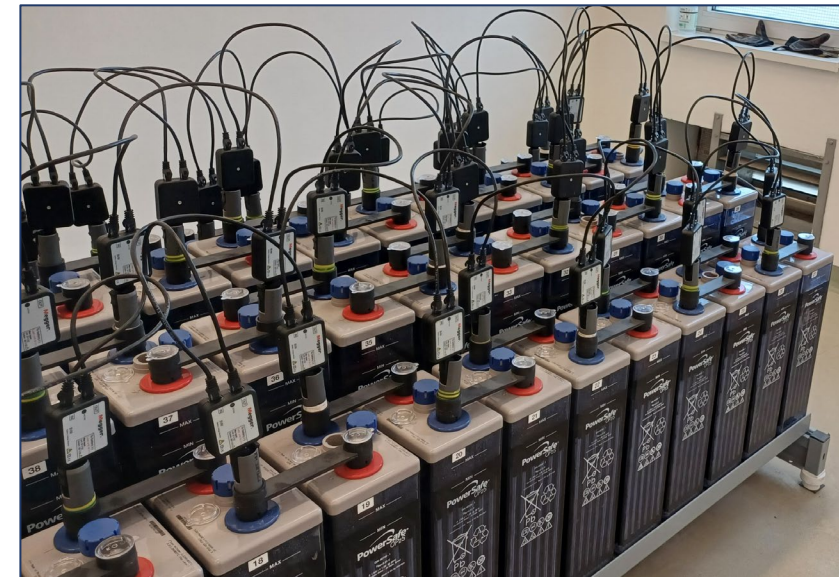
## KAPACITÁSMÉRÉS

- Megger kapacitásmérő rendszer
- Testo 883 hőkamera
- Multiméter

- Kisütés árama
- Kisütés időtartama
- Cellafeszültségek
- Cellahőmérsékletek
- Összekötő feszültsége

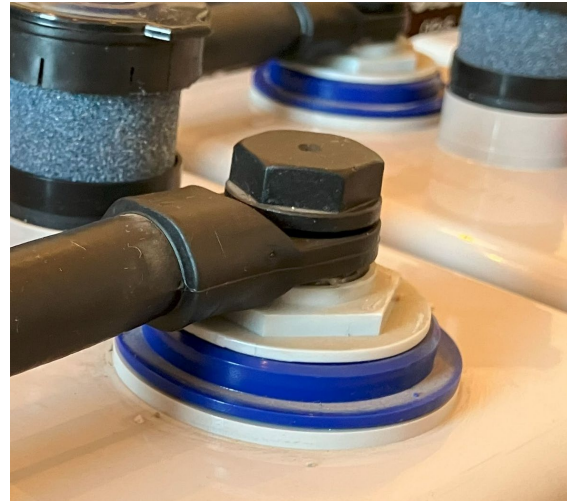
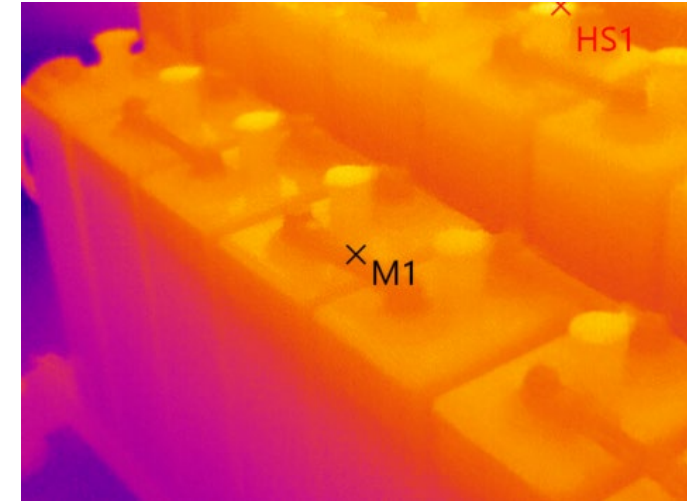
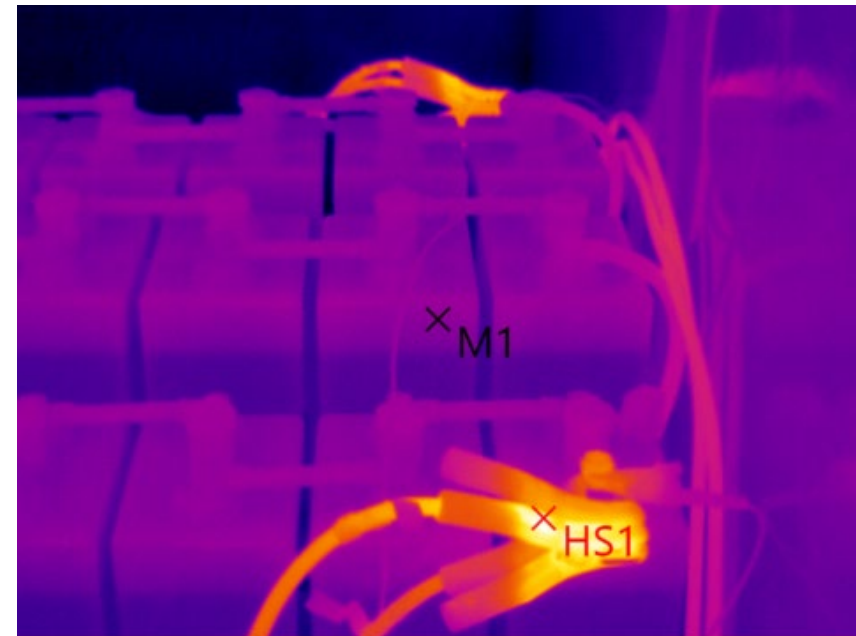
- Kisütési áram: 90,9 A (4 órás kisütéshez)
- Kisütés időtartama: 2:00
- Végfeszültség: 189 V

- Teljesítette
- Biztos üzem: ~6 h, 181 Ah

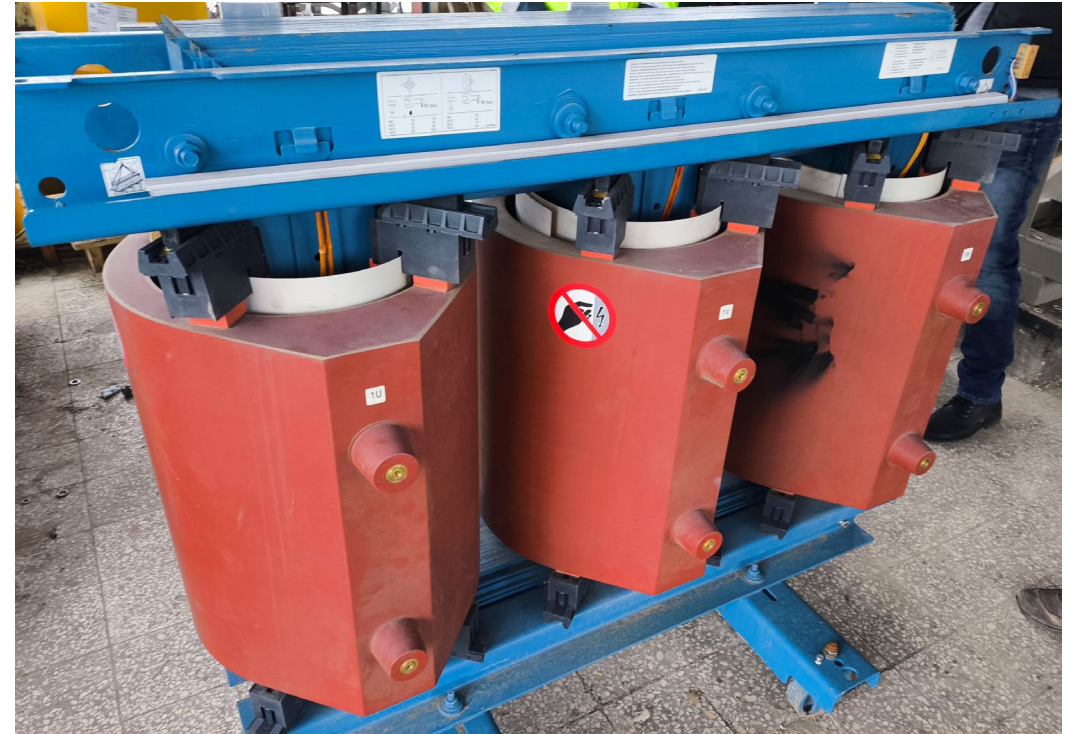
- Áttétel: 18000/420 V
- Teljesítmény: 400 kVA
- Kapcsolási csoport: Dyn5

- 2. sz. Tr. 400 V eltűnt
- Primer biztosító S és T fázisban kiolvadt
- T fázisban égési nyomok
- Zárlati dinamikára utaló sérülések

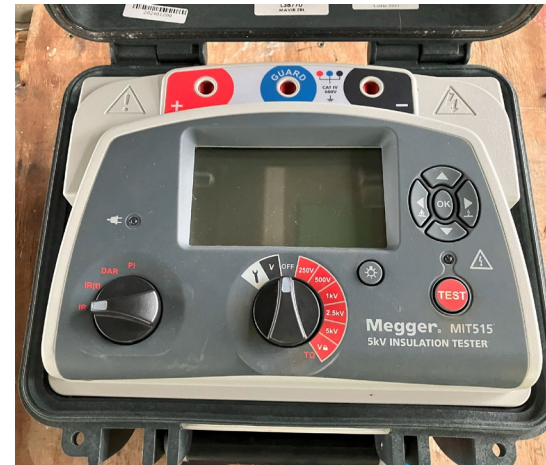
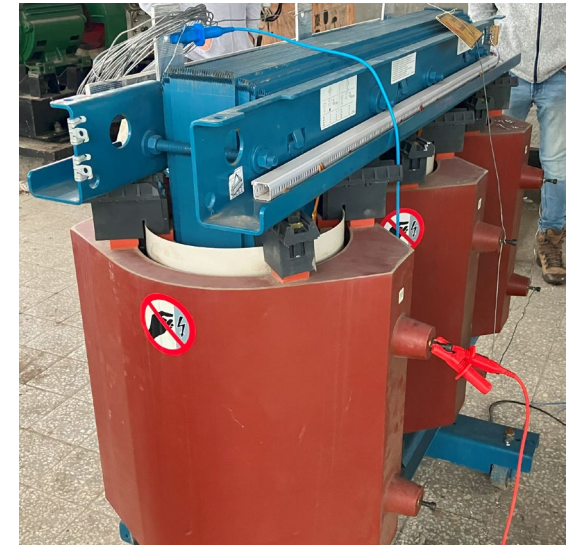
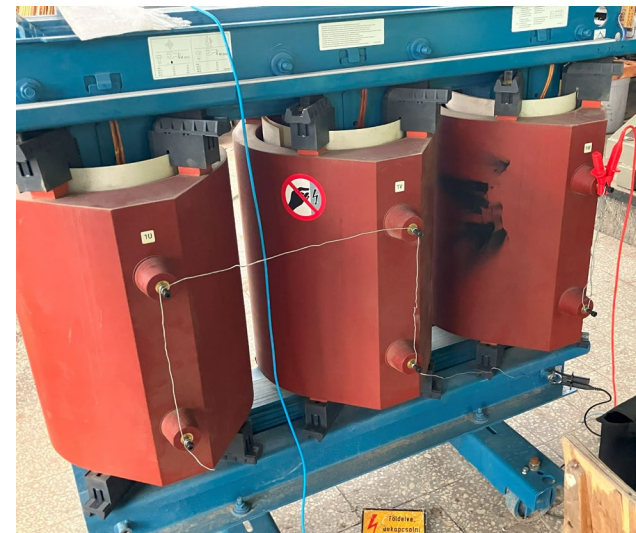
- Megger MIT515
- DAR üzemmód
- 500 V, 1 kV, 5 kV

1U [TΩ]	1V [TΩ]	1W [TΩ]	2U, 2V, 2W [GΩ]
<b>500 V (60 s)</b>	>1	>1	>1	-
<b>1 kV (60 s)</b>	-	-	-	57
<b>5 kV (60 s)</b>	1,12	1,11	1,22	-

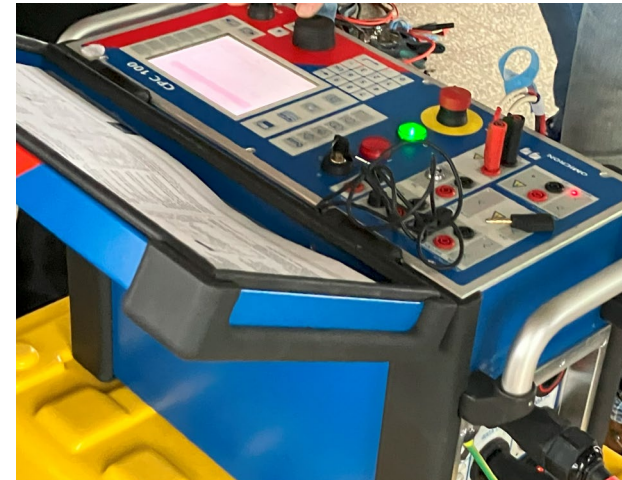
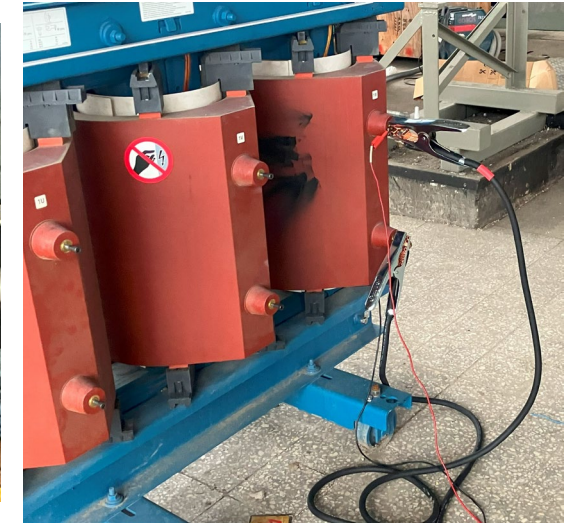
- OMICRON CPC 100

1U [mΩ]	1V [mΩ]	1W [mΩ]	2U [mΩ]	2V [mΩ]	2W [mΩ]
<b>1 A</b>	9,15	8,14	8	-	-	-
<b>5 A</b>	-	-	-	1,16	1,19	1,14

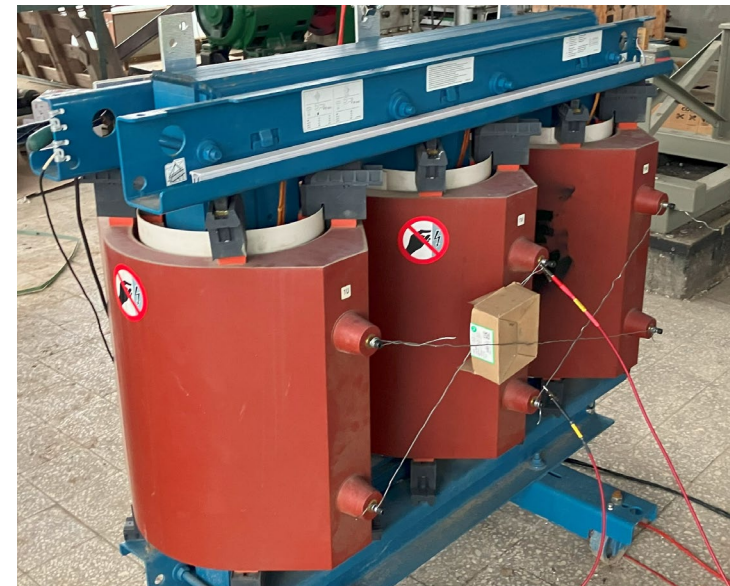
- OMICRON CPC 100
- Elvárt: 77,94

1U-2U	1V-2V	1W-2W
<b>2 kV</b>	77,99	77,99	77,78

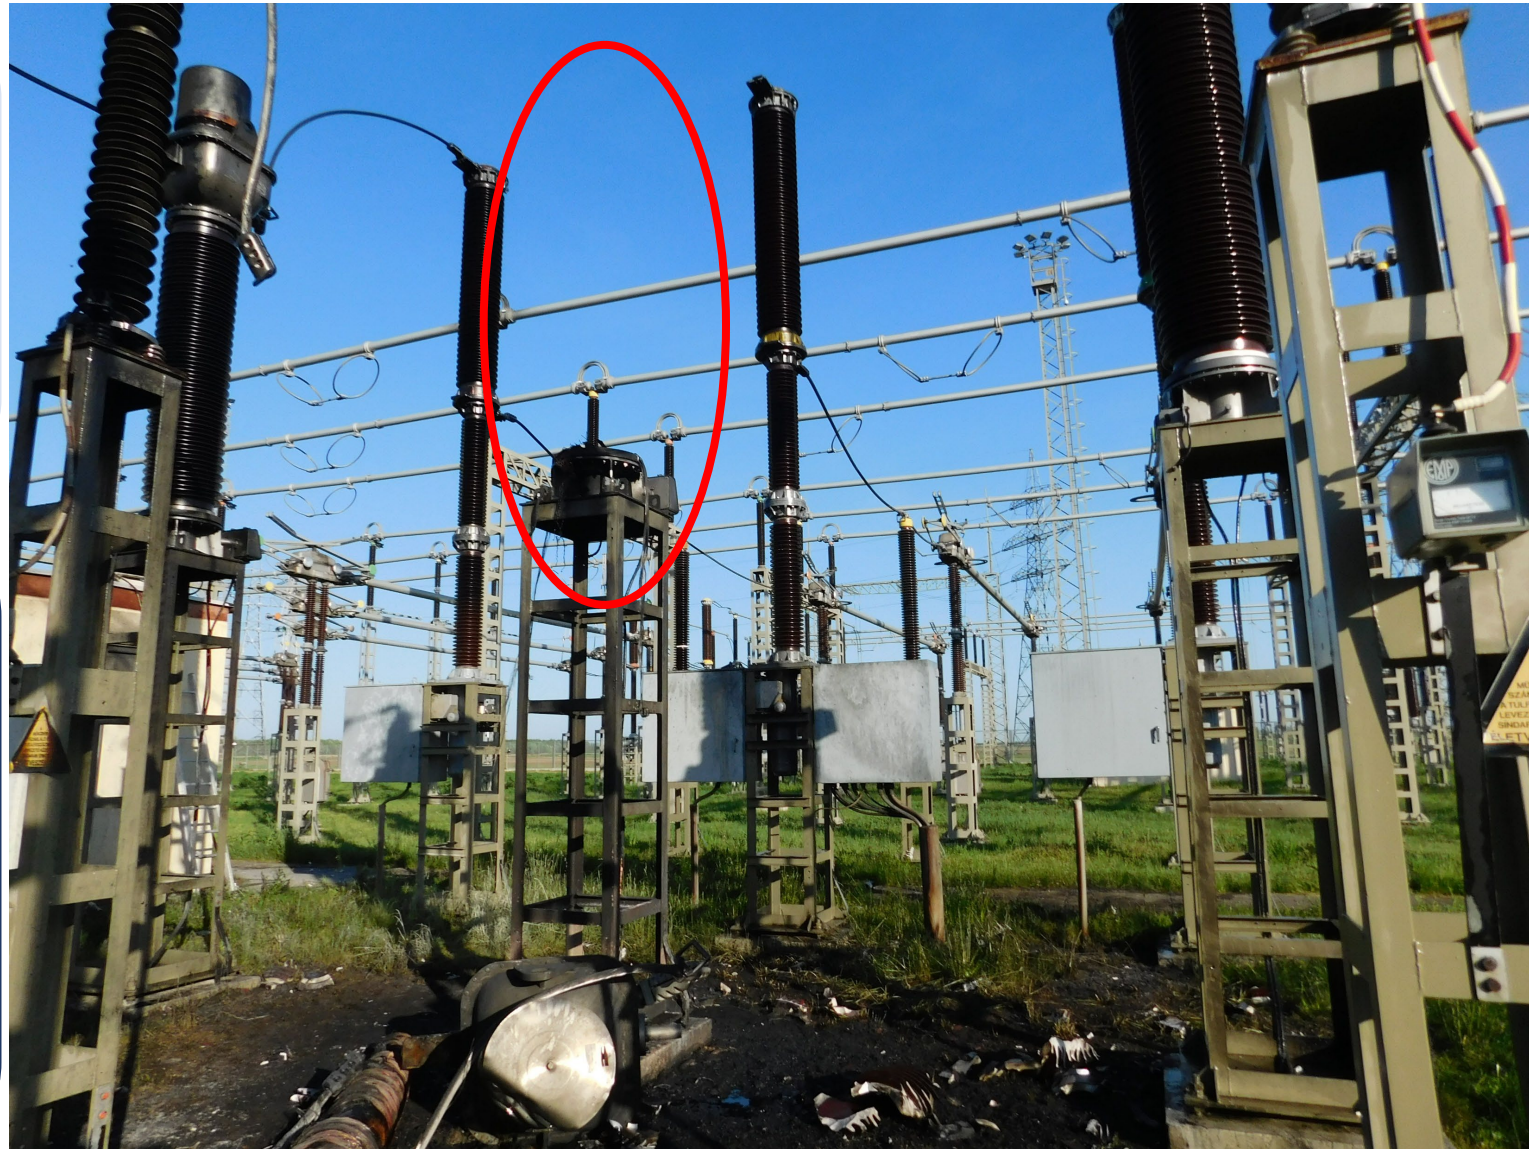
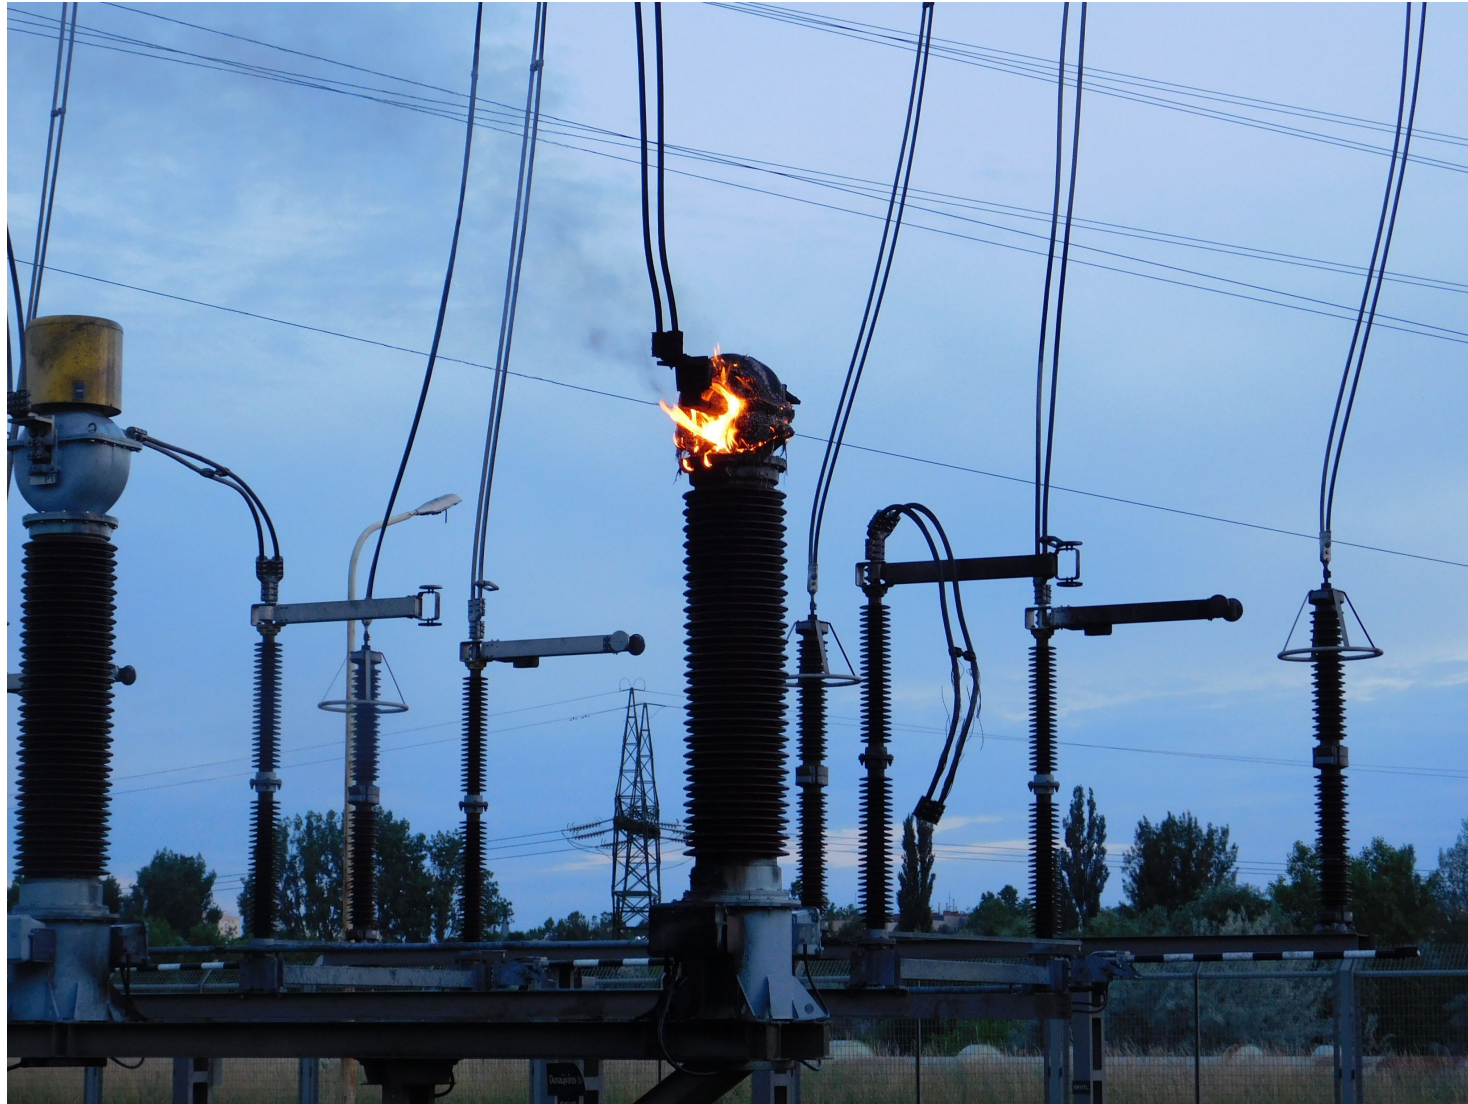
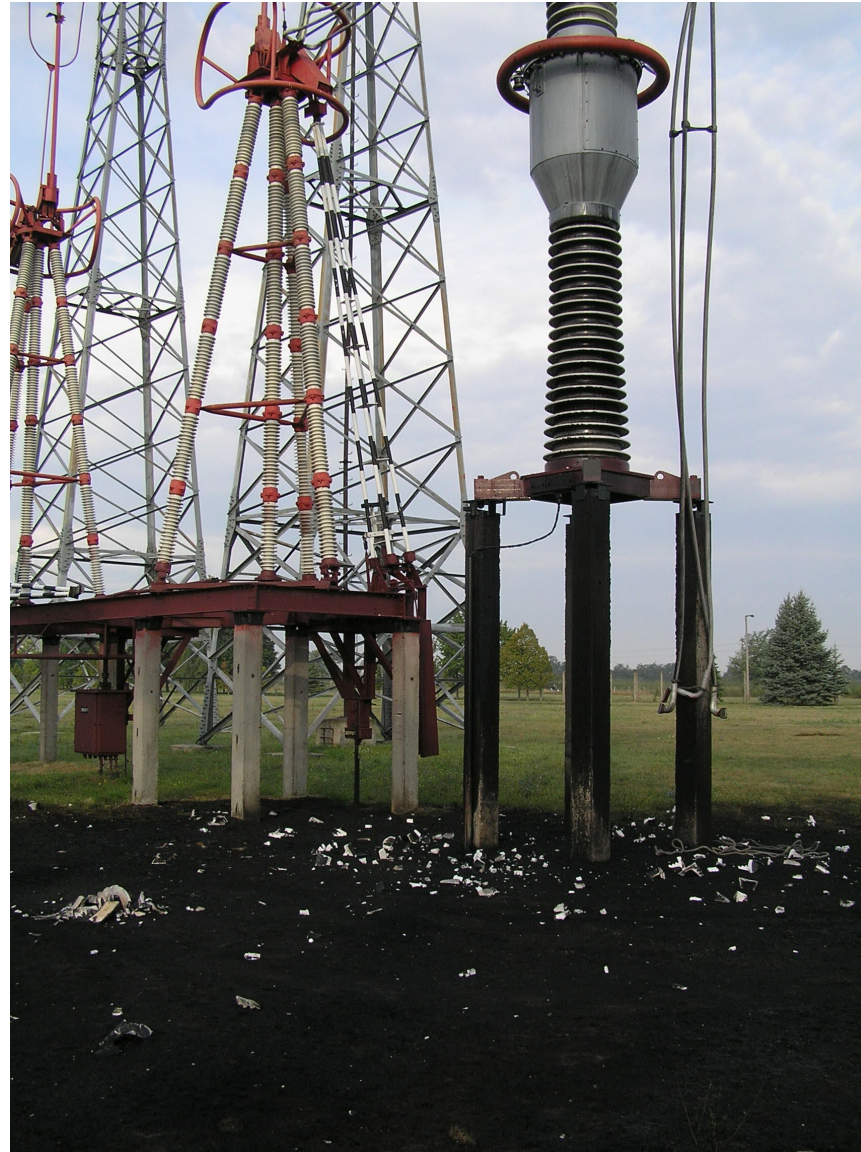
## PROBLÉMA

- Előfordulnak a HGA ciklusidőnél gyorsabban kifejlődő hibák
- Ezek fatális hibához vezethetnek
- MAVIR és DSO-k hálózatán a NAF mérőváltók ezres darabszámban vannak jelen

### MI EREDMÉNYEZHET ILYEN MEGHIBÁSODÁST?

- Belső kötésihiba -> melegedés (a kifejlődés függ az átfolyó áramtól),
- Részleges kisülés (pl. valamilyen szabad potenciálra került rész miatt),
- Tekercs szakadása vagy menetzárlat,
- Lassú szigetelés romlás.

### HIBA LEFOLYÁSA

- A hiba (melegedés részleges kisülés, ív) kialakulása, aminek a továbbfejlődése lehet egyenletes, vagy gyorsuló jellegű,
- Olaj bontása,
- Gázok kilépése az olajból, túlnyomás jön létre a zárt térben (zárt, de nem állandó térfogatú a membrán/harmonika rendszer miatt),
- Amennyiben a kialakuló túlnyomás meghaladja a szerkezet méretezési értékét, akkor a zárt tér megnyílik (jó esetben a robbanómembrán, rossz esetben más szerkezeti elem „enged”).

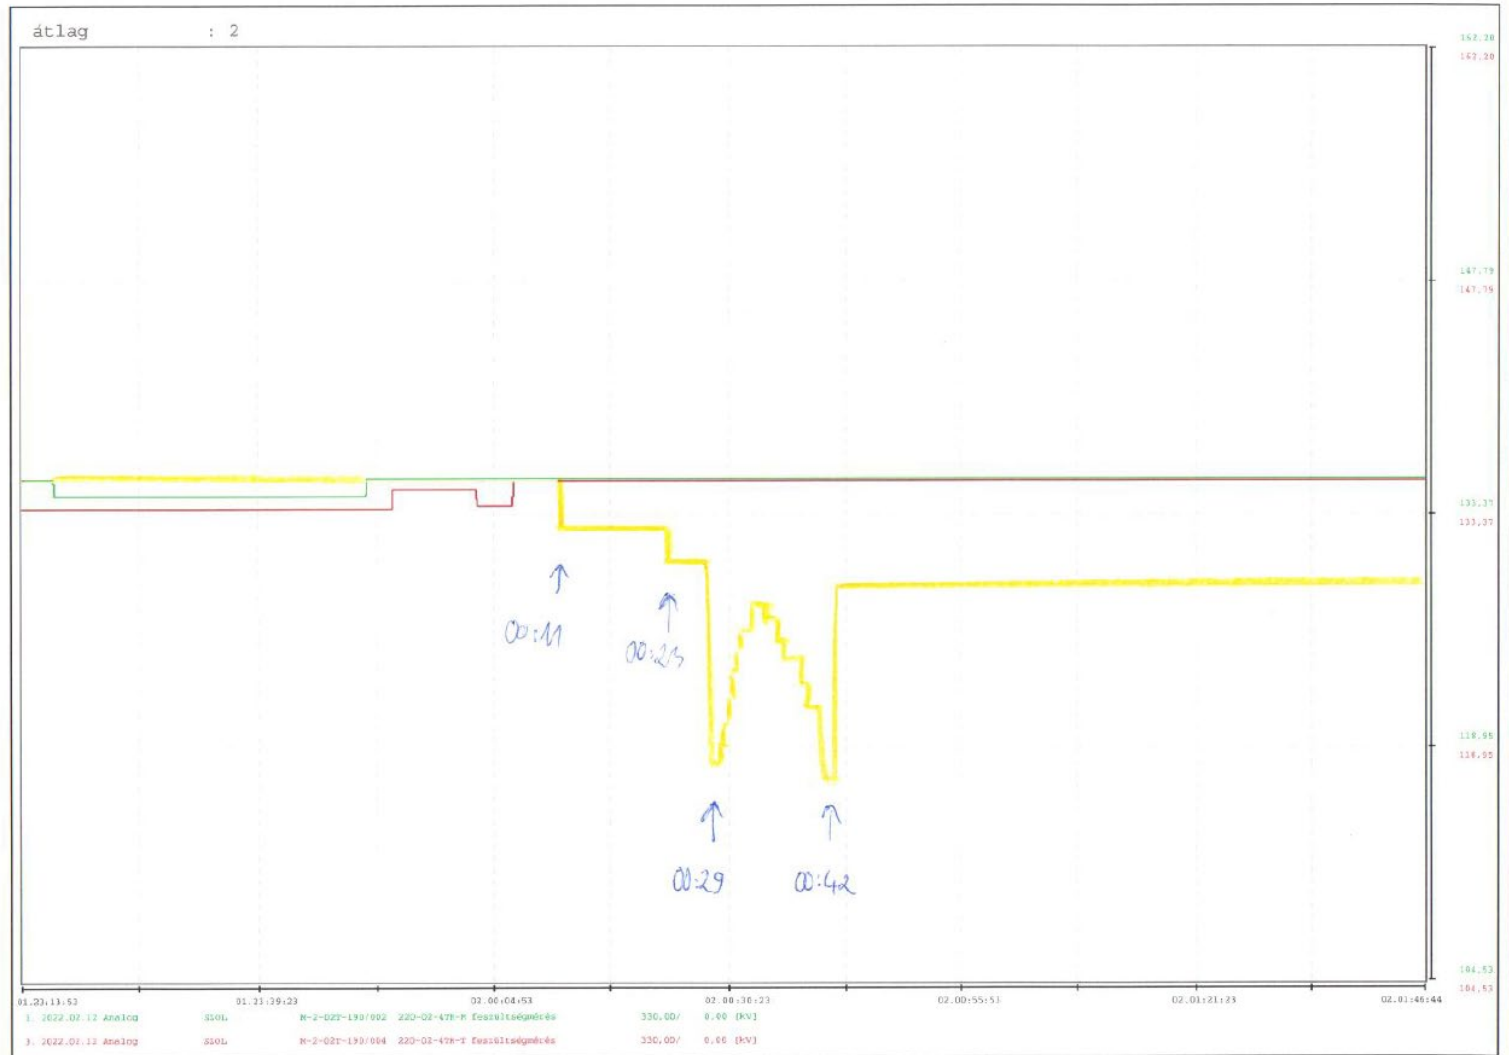
- Menetzárlatból indult ki ez a meghibásodás
- A SCADA rendszerből az áramok és feszültségek kinyerhetők
- Az áramokban nem volt semmilyen eltérés a fázisok között
- A feszültségek esetén viszont az üzemzavar előtt 13 perccel eltérés látható

- Az eset fatális meghibásodással zárult

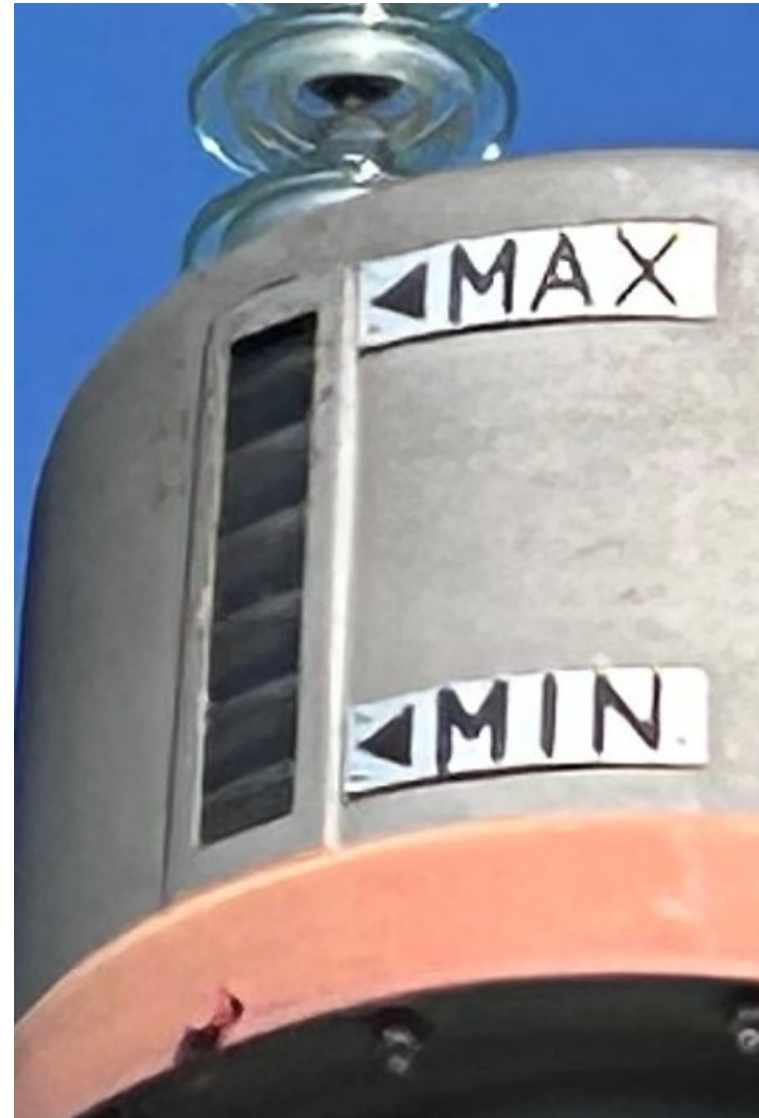
- Bejáráskor a szemrevételezés során a helyi üzemeltető kollega észrevette a hihetetlen „olajszintet”
- Azonnali kikapcsolással a fatális hiba megelőzhető volt

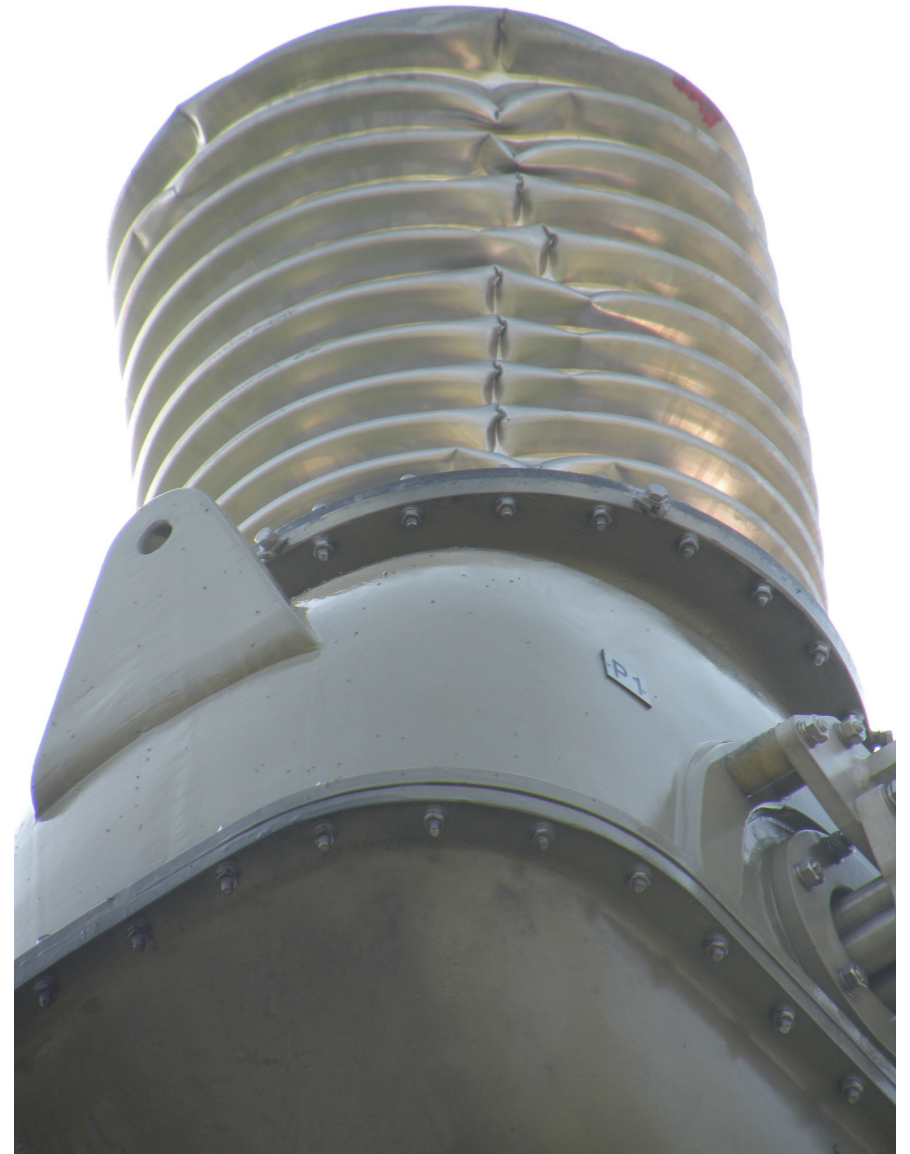
- Ebben az esetben a harmonika rendszer már a készülék „sapkáját” is ledobta (a készülék továbbra is üzemelt)
- Azonnali kikapcsolással a fatális hiba megelőzhető volt

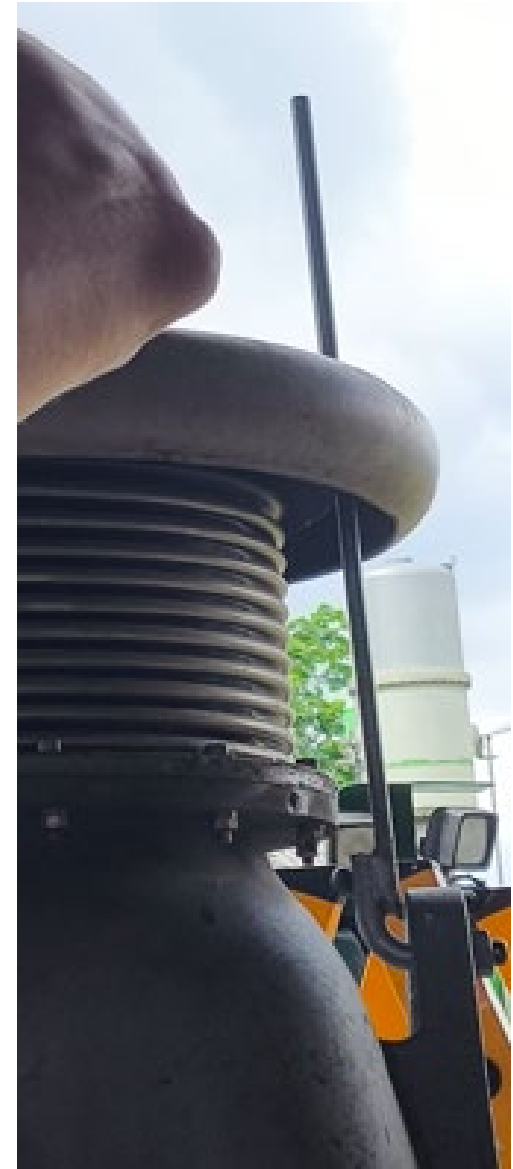
- Egy selejtezésre váró mérőváltót választottunk ki tesztelésre,
- A mintavevő csapra felszereltünk egy megfelelő nyomáskapcsolót (feszültség szintenként más-más magasságú „olajoszlop”!),
- Szerszámot készítettünk, amivel a harmonikára csavarok meghúzásával folyamatosan növelhető nyomás hozható létre,
- A nyomáskapcsoló kontaktusának záródását multiméterrel figyeltük.

- A próba sikerrel zárult.

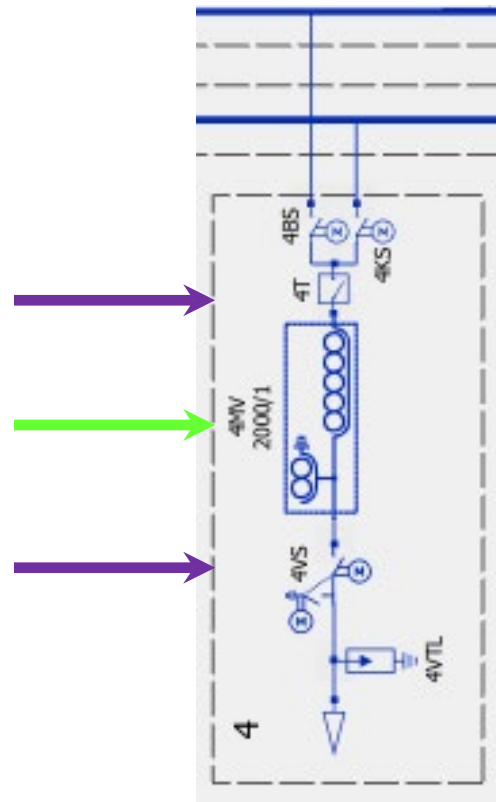
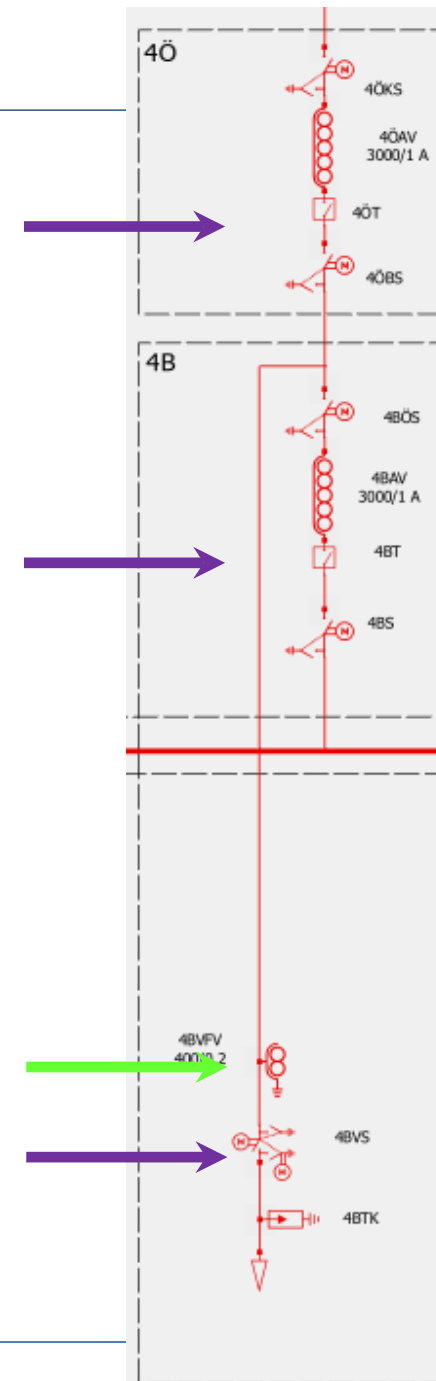
- Egy állomásunkban pilotként a bemutatott megoldás teljes körűen kiépítésre került és az üzembe helyezése megtörtént.
