MOVASOL
OPERATIONS

ESET BEMUTATÁSOK

XXIV. Szigetelésdiagnosztikai Konferencia Balatonkenese 2026.03.25-27.

- ✦ **Bemutatózás**
- ✦ **OLTC csere vákuumosra**
- ✦ **Transzformátor meghibásodás BHTR-ben**
- ✦ **PV parkban inverter leégés**
- ✦ **DC combiner box leégése**
- ✦ **KÖF kábel szárítás**

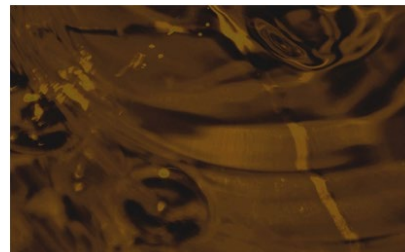
Conventional technology

- | Oil ageing due to carbon particles resulting from arc quenching
- | Oil filter to be exchanged regularly

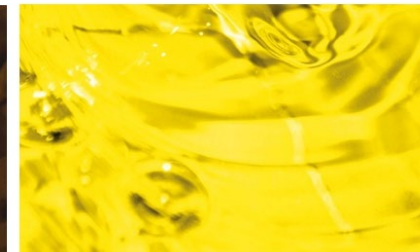
VACUTAP® technology

- | No break-down arc in tap-changer oil
- | No oil filter unit necessary

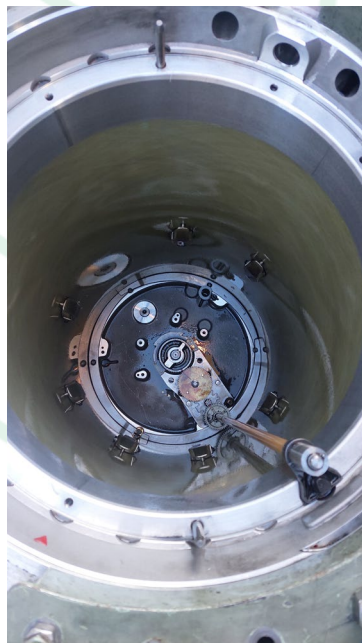
Olajedény tisztítása, szerelvények ellenőrzése

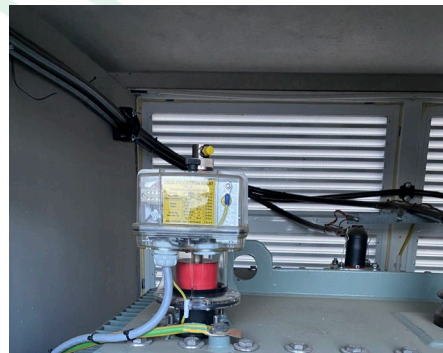
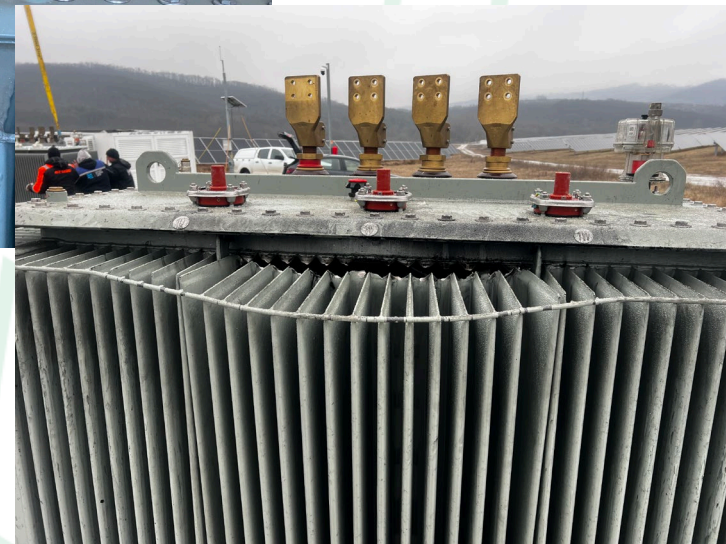
Meghibásodott transzformátor: 3150 kVA

- A transzformátor DMCR védelme kikapcsolta a KÖF megszakítót
- Olajsztint leesett
- Garanciát viselő utasítása alapján fel lett töltve olajjal
- A bekapcsolás pillanatában a transzformátor felrobbant

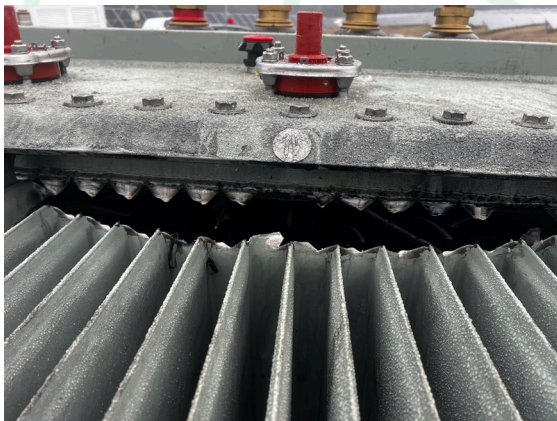
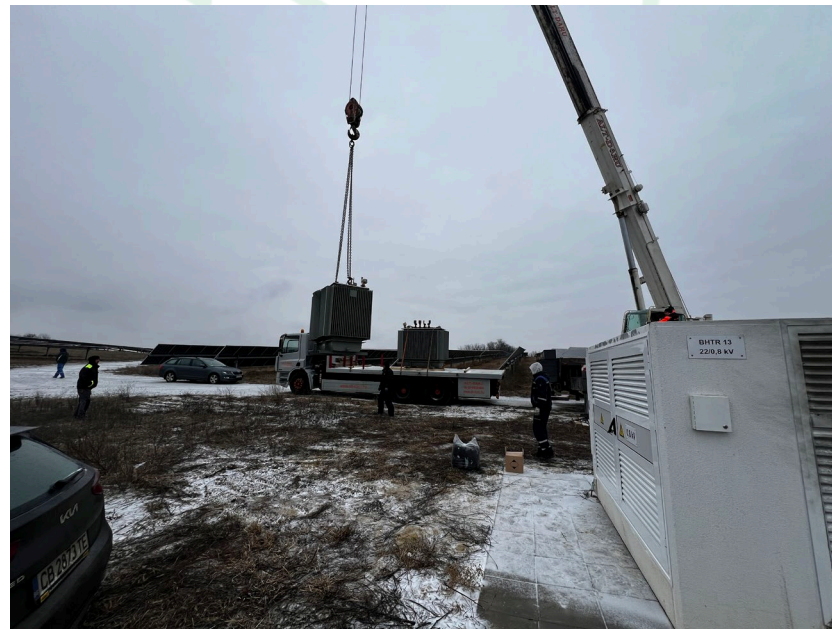
A kár mértékét nagyban növelte, hogy a UPS le volt merülve, emiatt nem ált rendelkezésre 24 V, így a védelmi relék nem voltak üzemképesek.

Emiatt pár másodpercig, amíg nem állt fel teljesen a védelem zárlatban volt a transzformátor

A védelem éledése után KÖF megszakítót már tudta működtetni.

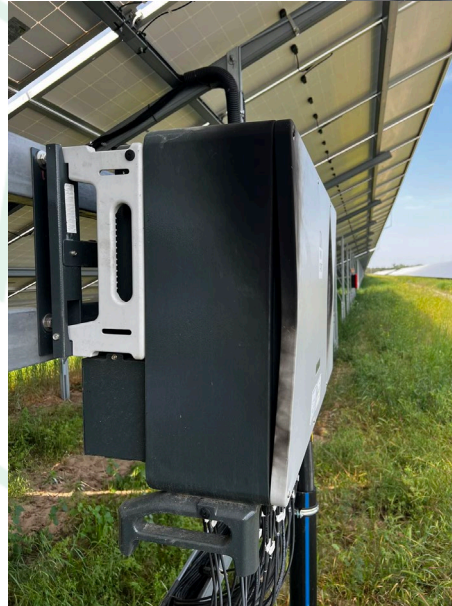
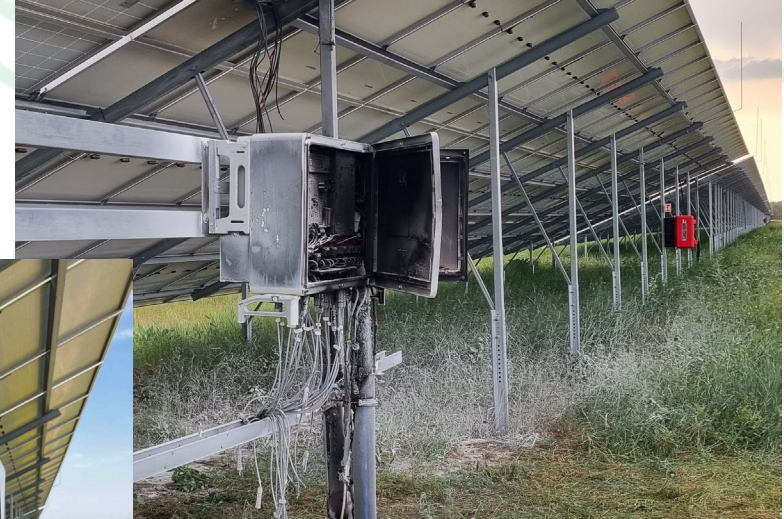
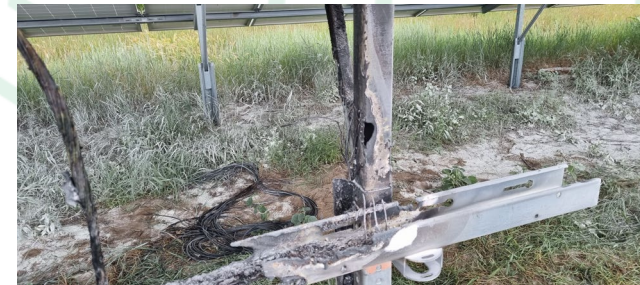
- az inverterrel megszűnt a kommunikációt.
- a helyszínen üzemképtelen állapotban volt
- nem világít a visszajelző LED és égett szaga van,
- valószínűleg egy belső meghibásodás miatt valami túlmelegedett benne.
- az inverter DC kapcsoló lekapcsoláskor azonnal kialakult az ív,
- az inverter kigyulladt

- porral oltóval sem sikerült eloltani,
- a vizsgálat szerint kapcsolás közben kialakuló ívet a kapcsoló kialakítása nem tudta rendesen megszakítani, emiatt összeégett
- a kapcsolóra párhuzamos sztringek egyszerre elkezdtek táplálni az ívet, ami nagyjából 130 kW teljesítménynek felel meg tűző nap mellett.
- eloltani nem lehetett, megvárták amíg teljesen szétégnék a sztring kábelek és az inverter és elalszik az ív

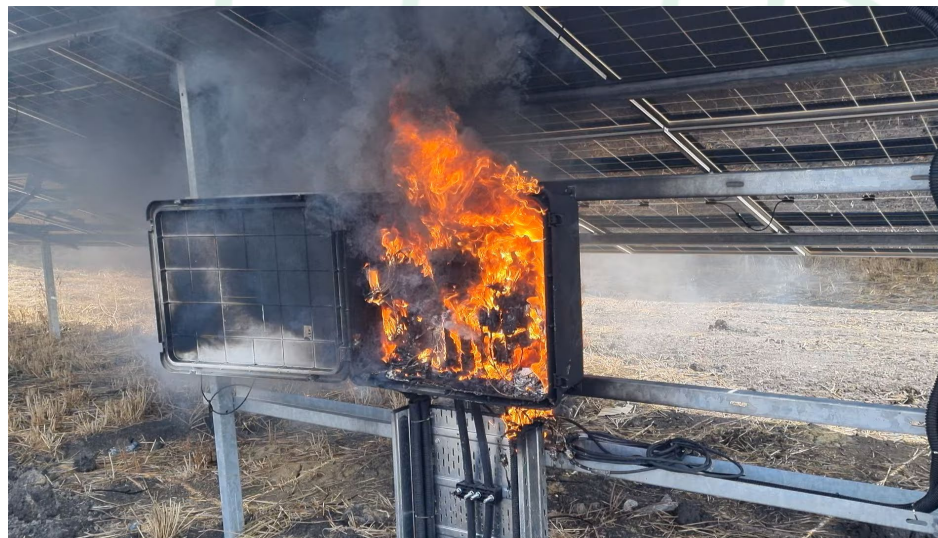
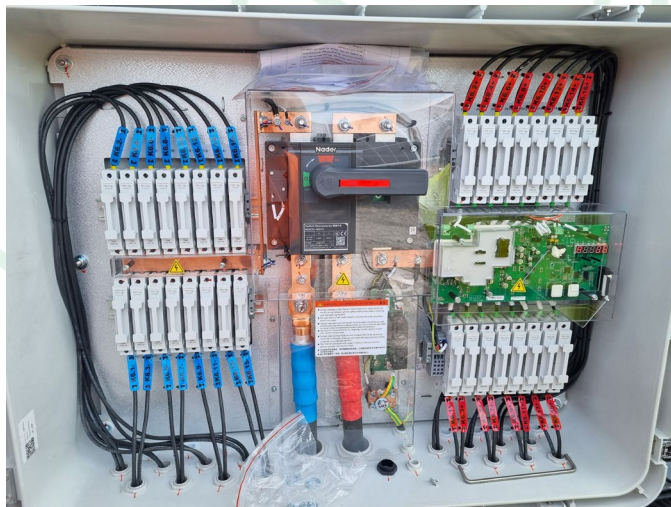
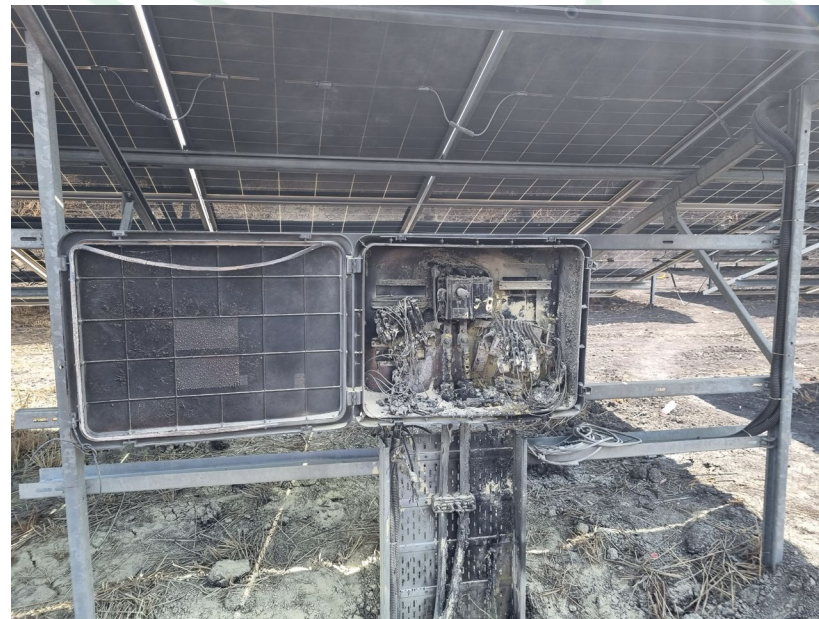
- Beüzemelés során a telepítők mérték, dokumentálták a kábeleket és a polaritást feljelölték
- Ennél a boxnál borult a papírforma
- 16 sztring van párhuzamosan kötve plusz és mínusz sínre olvadóbetétekkel biztosítva
- az utolsó sztring polaritás hibás volt
- olvadó betét behelyezése után, az nem volt képes a kialakult áramot megszakítani és egyből kialakult egy ív
- a szekrény elkezdett égni
- az MC4 csatlakozókat a sztringeknél sikerült széthúzni károsodás nélkül és a sztringek széthúzása után poroltóval megfékeztek a tüzet.

- Tanulság az hogy nem szabad hinni a jegyzőkönyvnek, mindig ellenőrizni kell üzembe helyezéskor a polaritást.

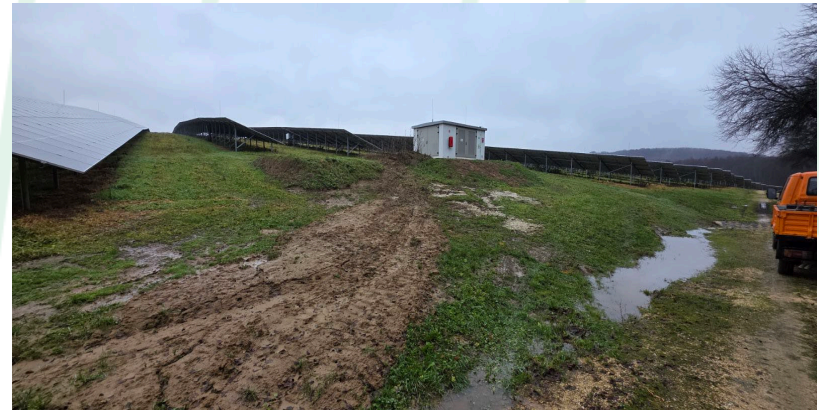
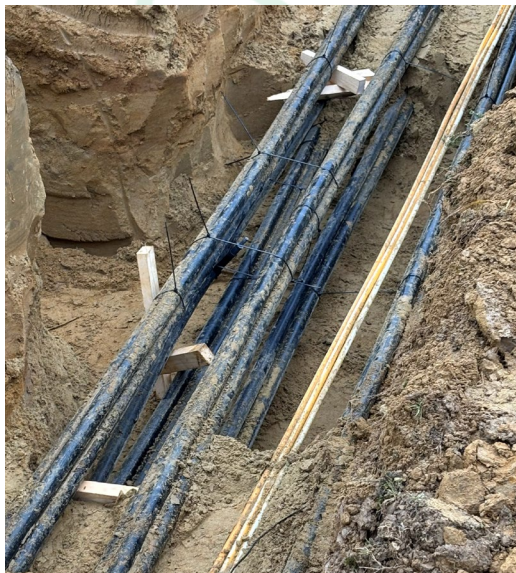
A kivitelező a KÖF kapcsoló épület és a BHTR közötti kábel fektetése során nem zárta a véget megfelelően (a nyomvonal végei között a szint különbség nagy)

A kábel alsó vége a BHTR-nél huzamosabb ideig állt a vízben

A sodrott érben felszivárgott a víz kb 600 m hosszban

Később a kábel fejnél elkezdett kiszivárogni és az RSTI fej átütését okozta

Kábel két helyen elvágásra került, a rövid alsó szakasz

Cserélve lett

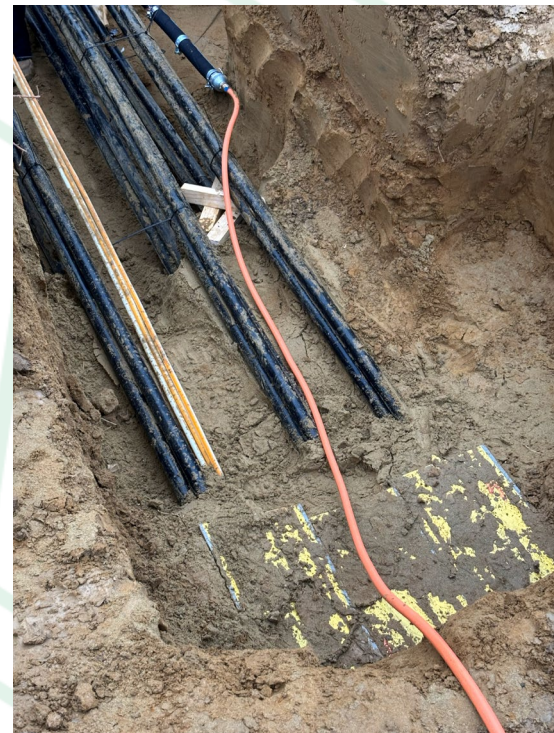
Elvágás az alsó szakaszon

N₂ csatlakoztatása a felső elvágásnál

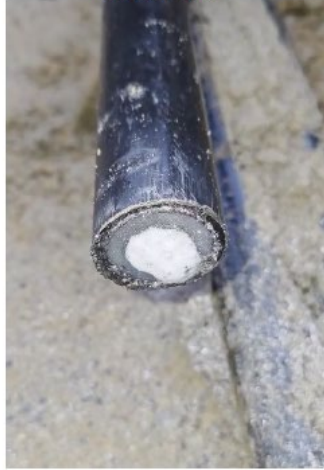
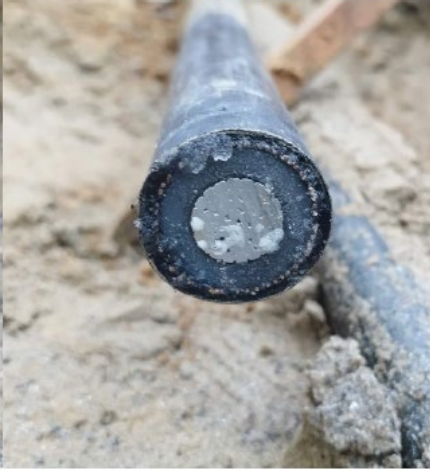
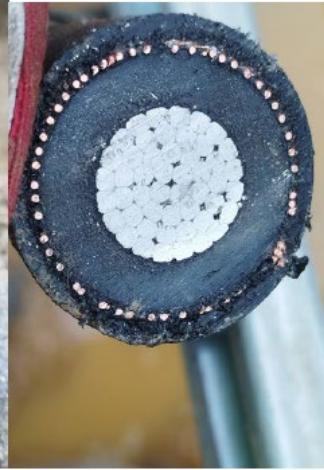
Kezdekör

Közben

Végén

Nedvesség távozása az alsó elvágásnál

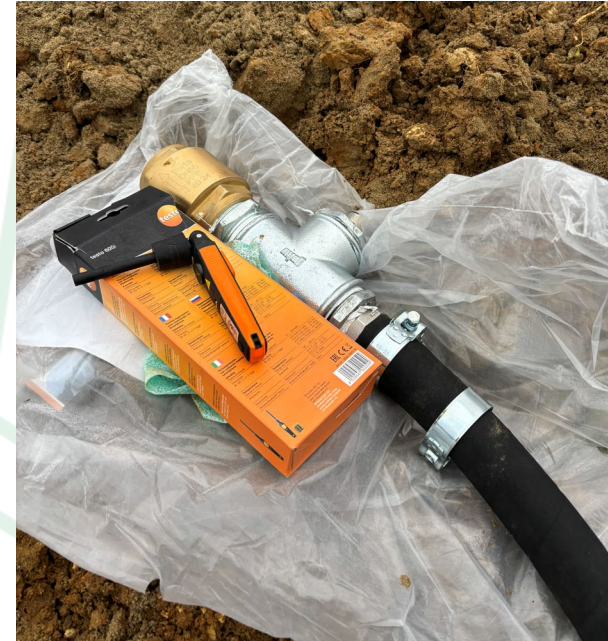
Az alsó szakasz szerelvényei

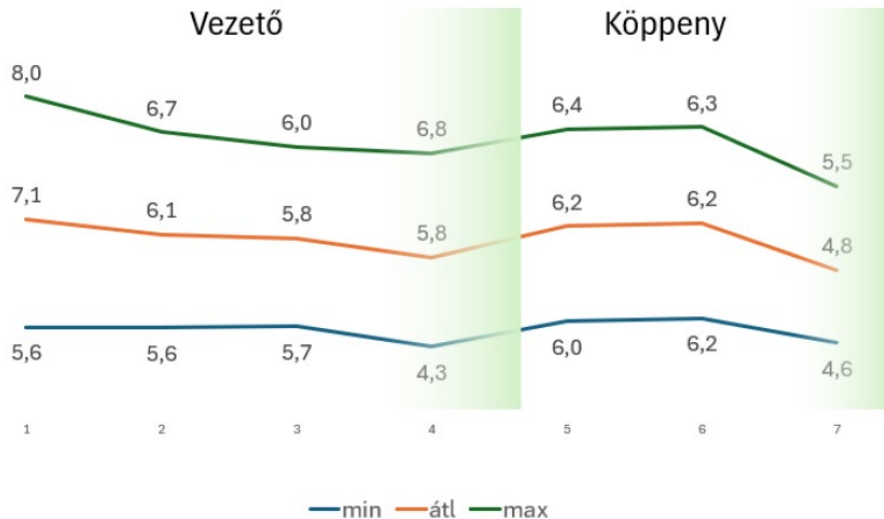
Abszolút páratartalom [g/m³]

A szárítás végén a nedvesség tartalom mérése

Vizsgálat	Leírás	Tangens delta / C	Értékelés
L1 (zöld)	12,6kV; 5 perc	Átütés, átívelés, áramnövekedés nem következett be	8×10^{-4} / 514 nF	<u>Megfelelő</u>
L2 (sárga)	12,6kV; 5 perc	Átütés, átívelés, áramnövekedés nem következett be	8×10^{-4} / 8,6 nF	<u>Megfelelő</u>
L3 (piros)	12,6kV; 5 perc	Átütés, átívelés, áramnövekedés nem következett be	8×10^{-4} / 8,6 nF	<u>Megfelelő</u>
