## **Üzemi tapasztalatok FRA méréssel**

1. Röviden FRA mérések kiértékeléséről
2. DHBM 280000/400 típusú, 400/231/35 kV, 500/120 MVA trafó FRA mérési adatok
3. DHBSM 100001/220 típusú, 220/126/10.5 kV, 160/50 MVA trafó FRA mérési adatok
4. Összefoglalás

### 400/231/35 kV, 500/120 MVA trafó FRA kiértékelés

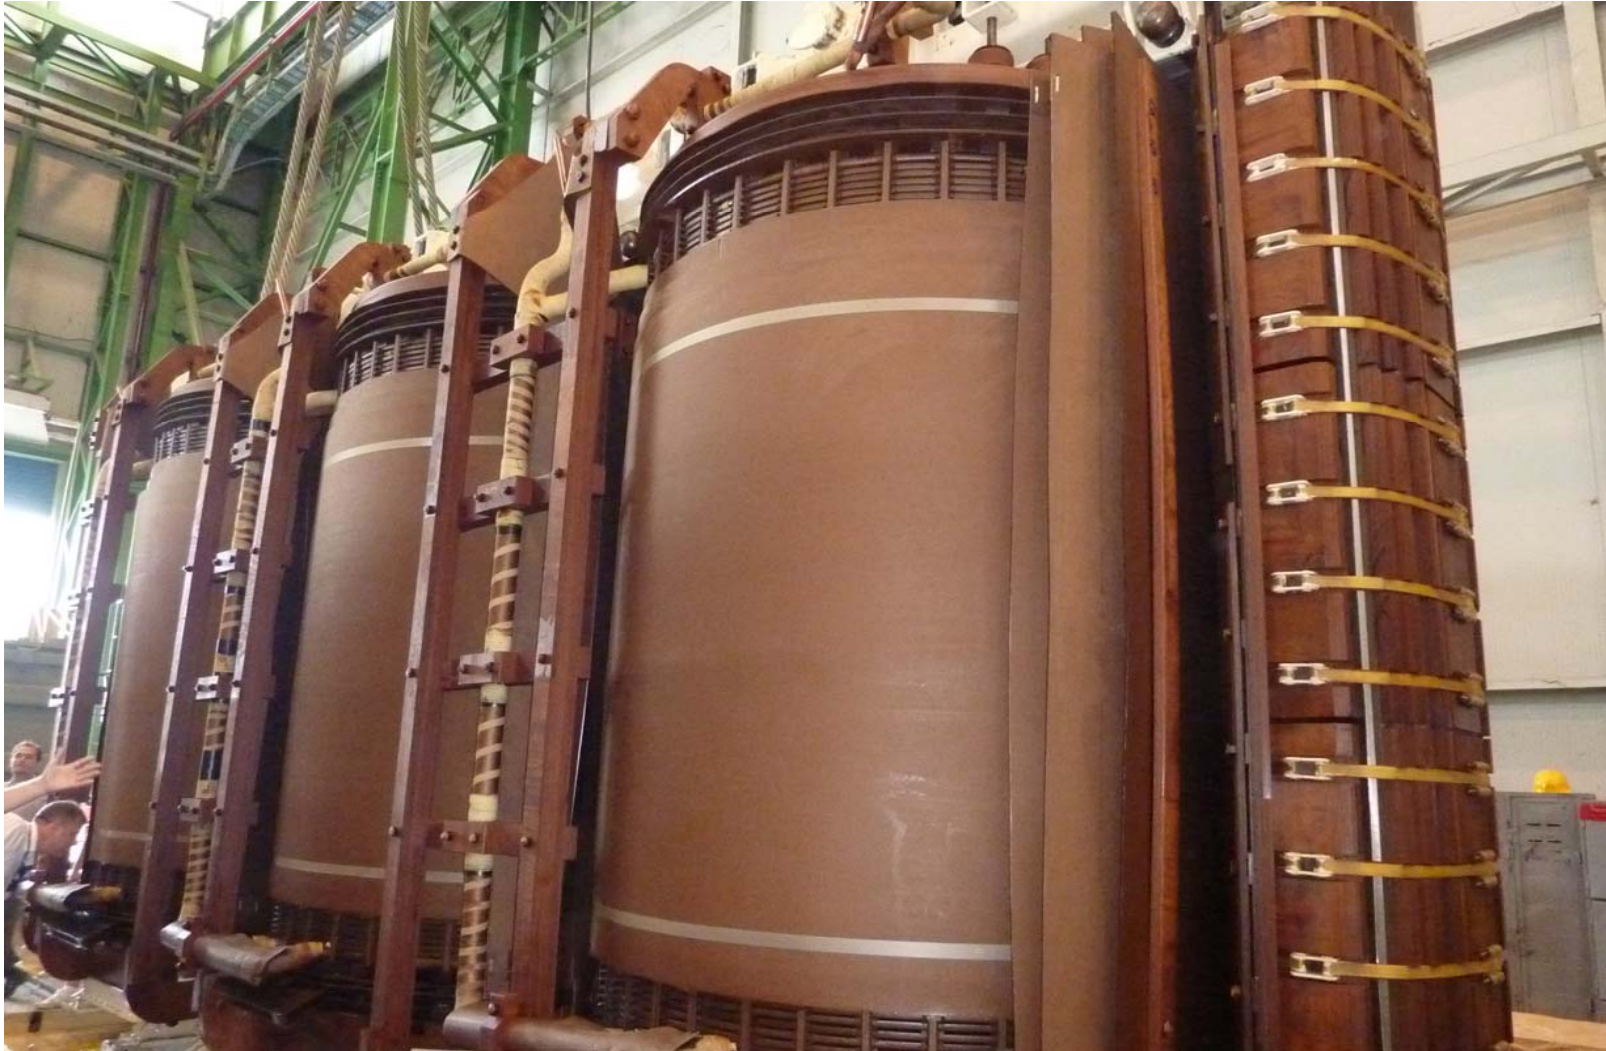
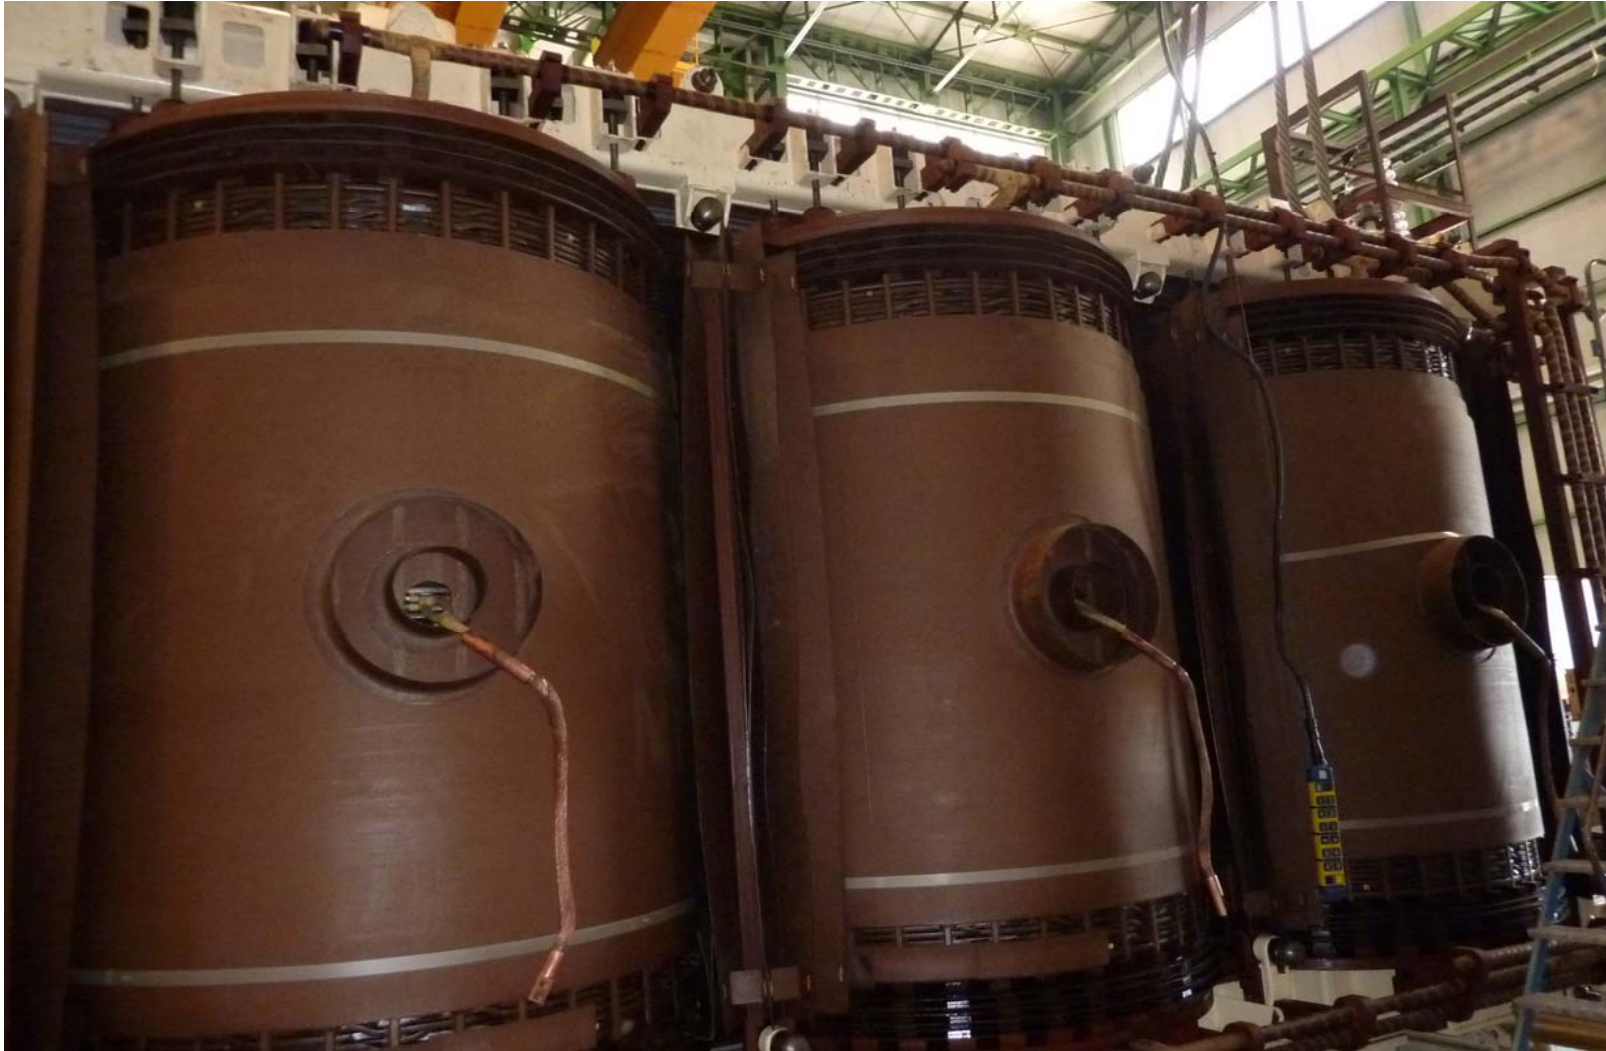
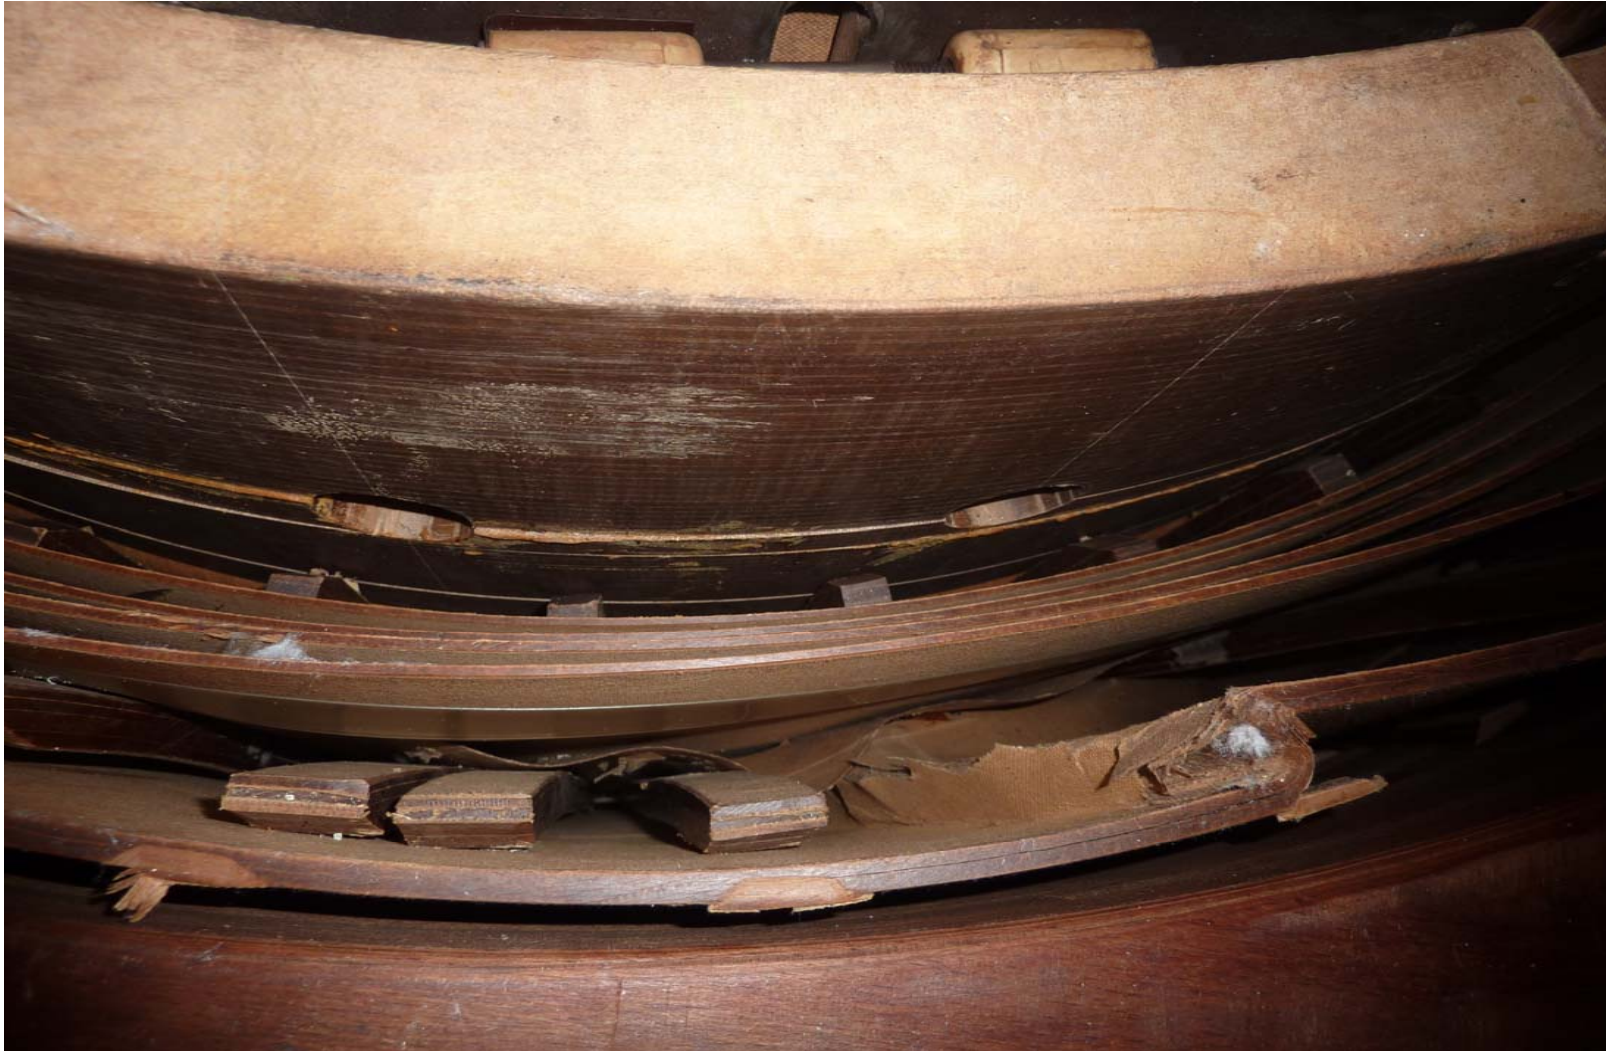
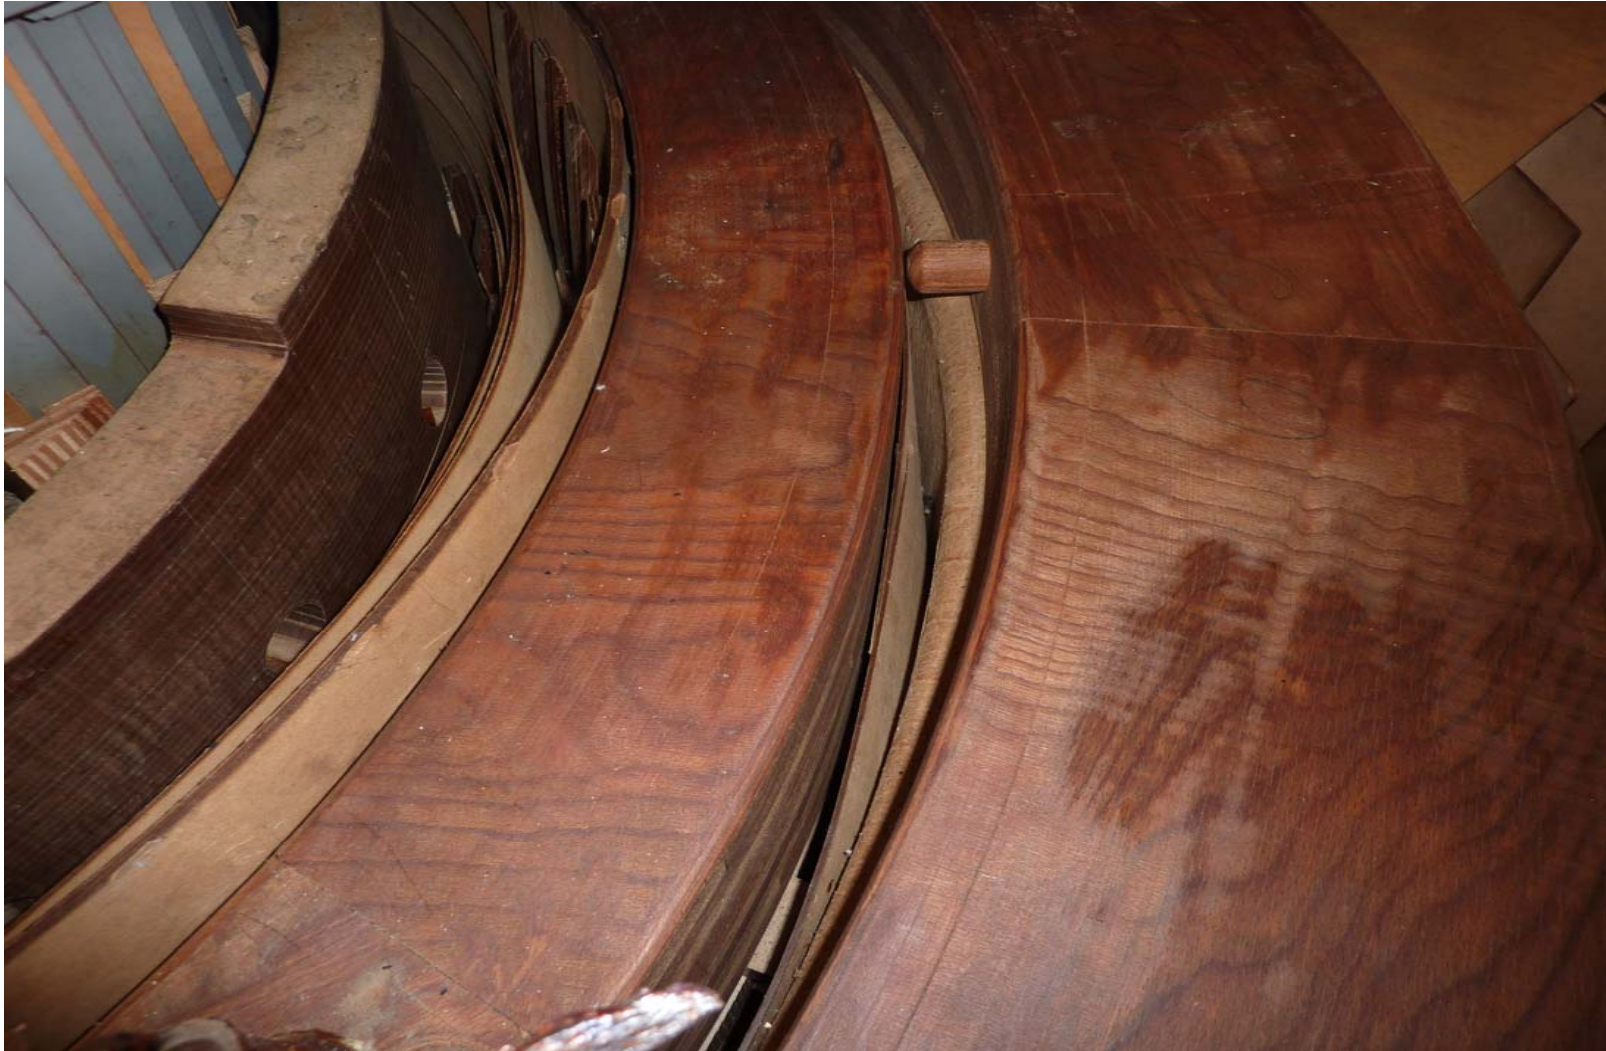
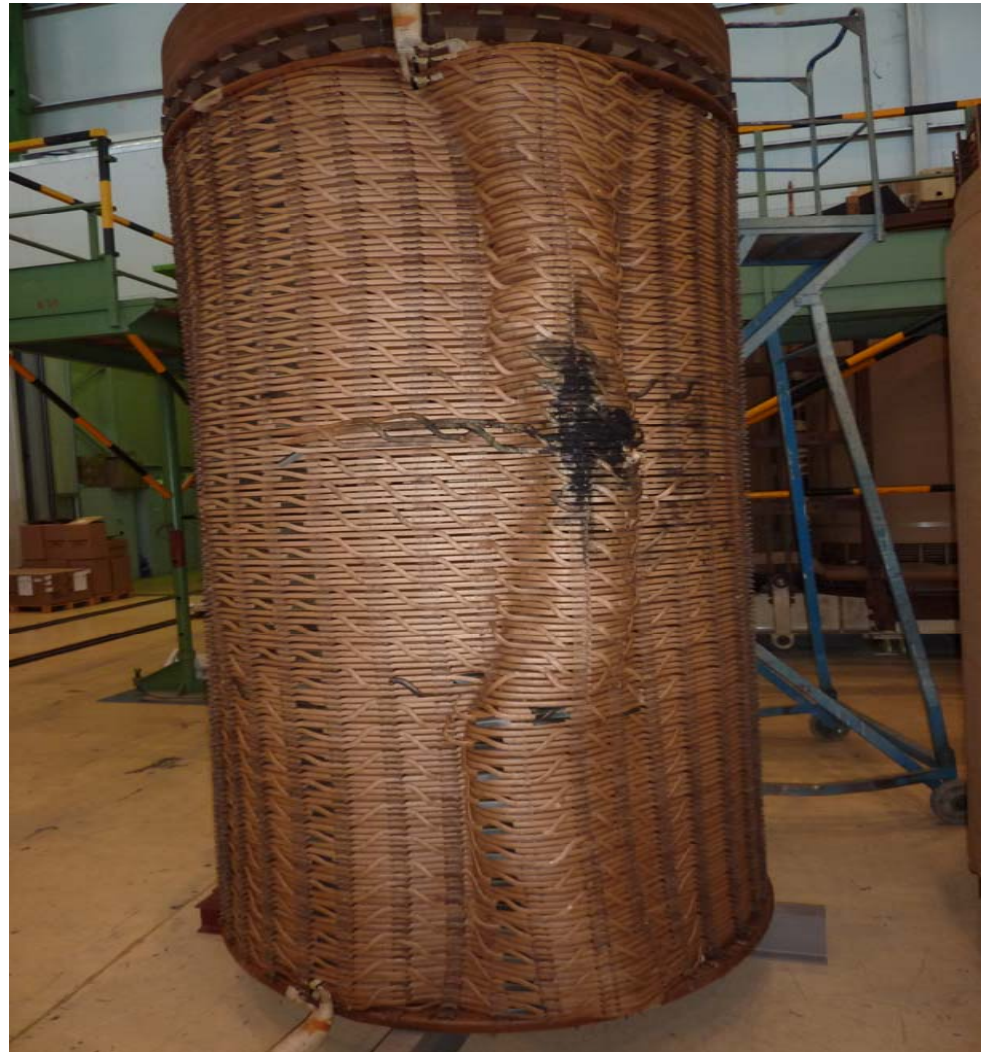
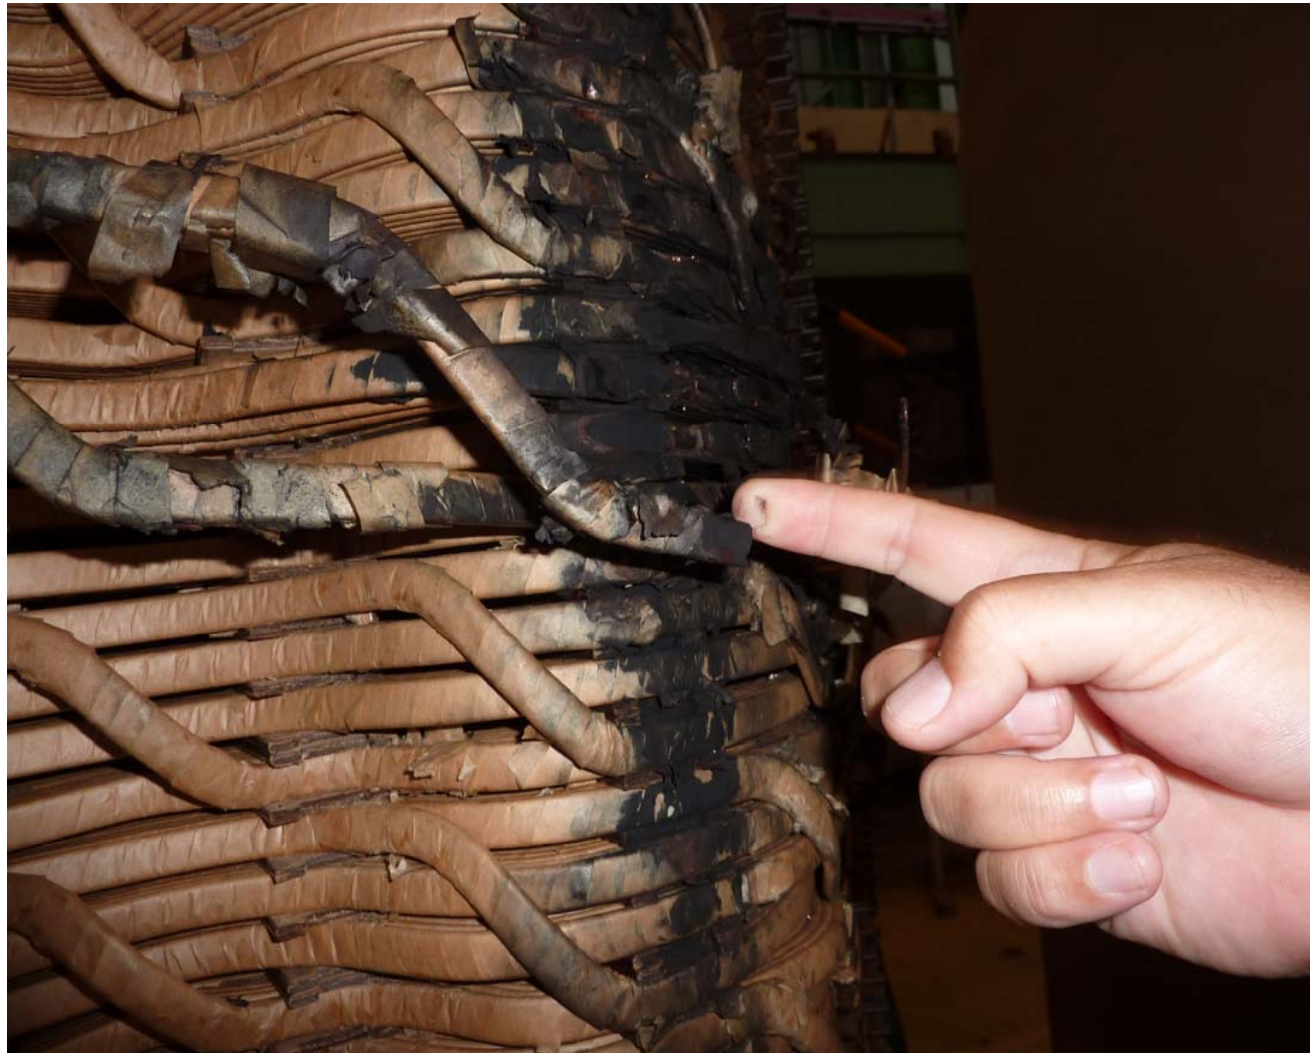
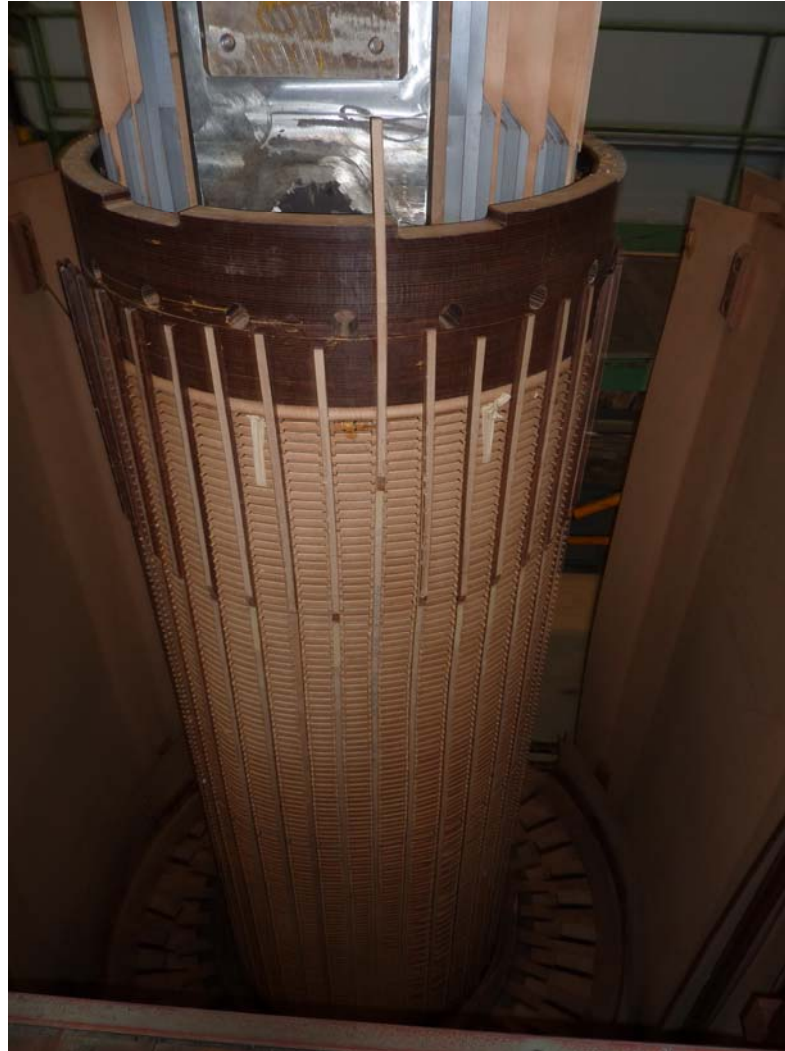
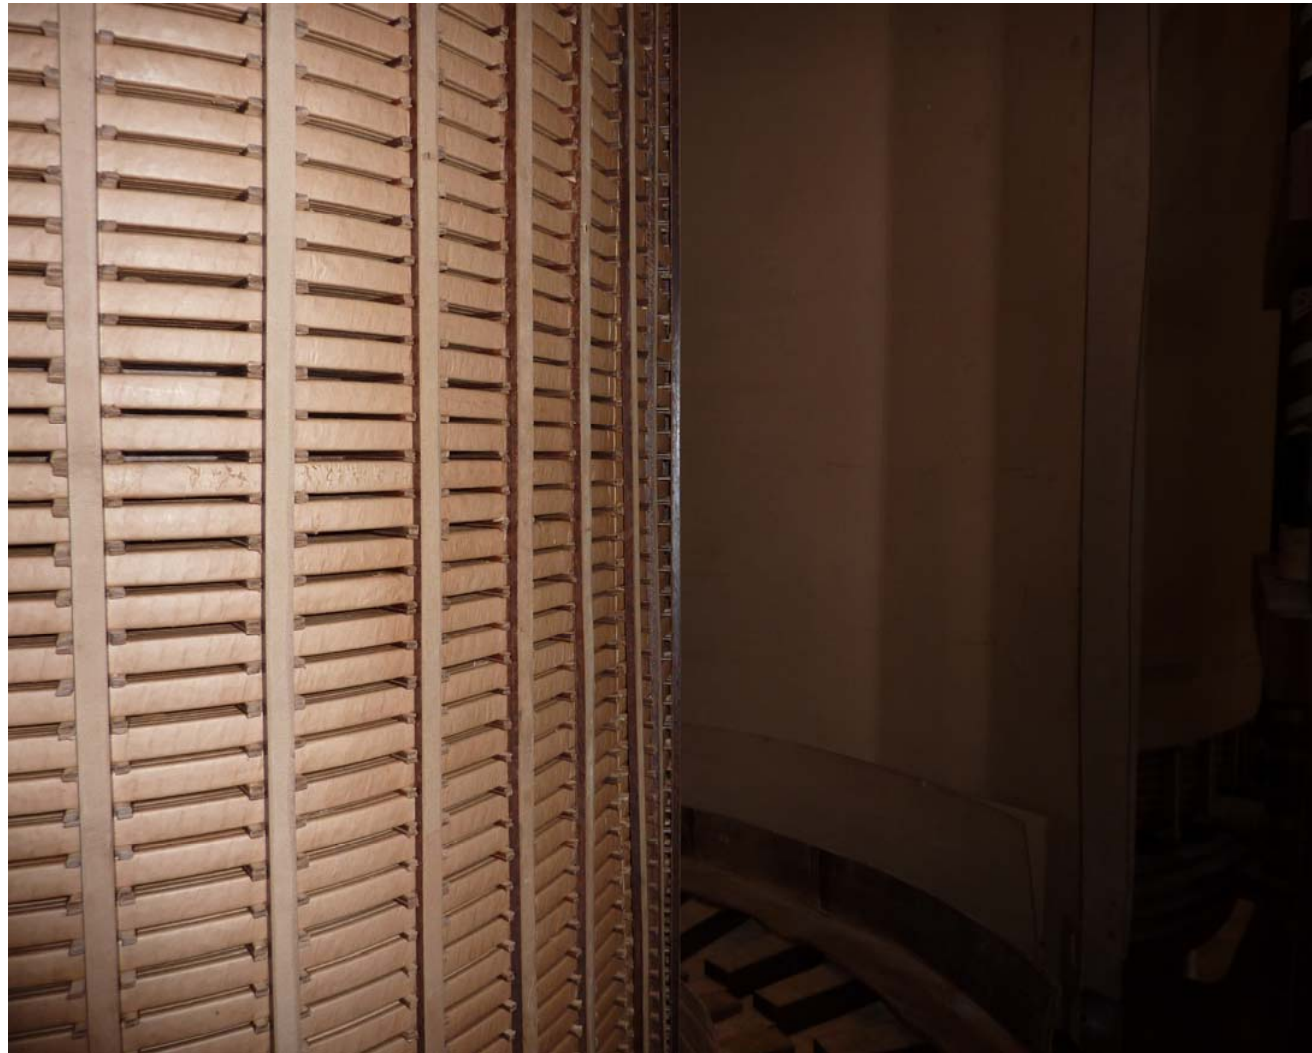
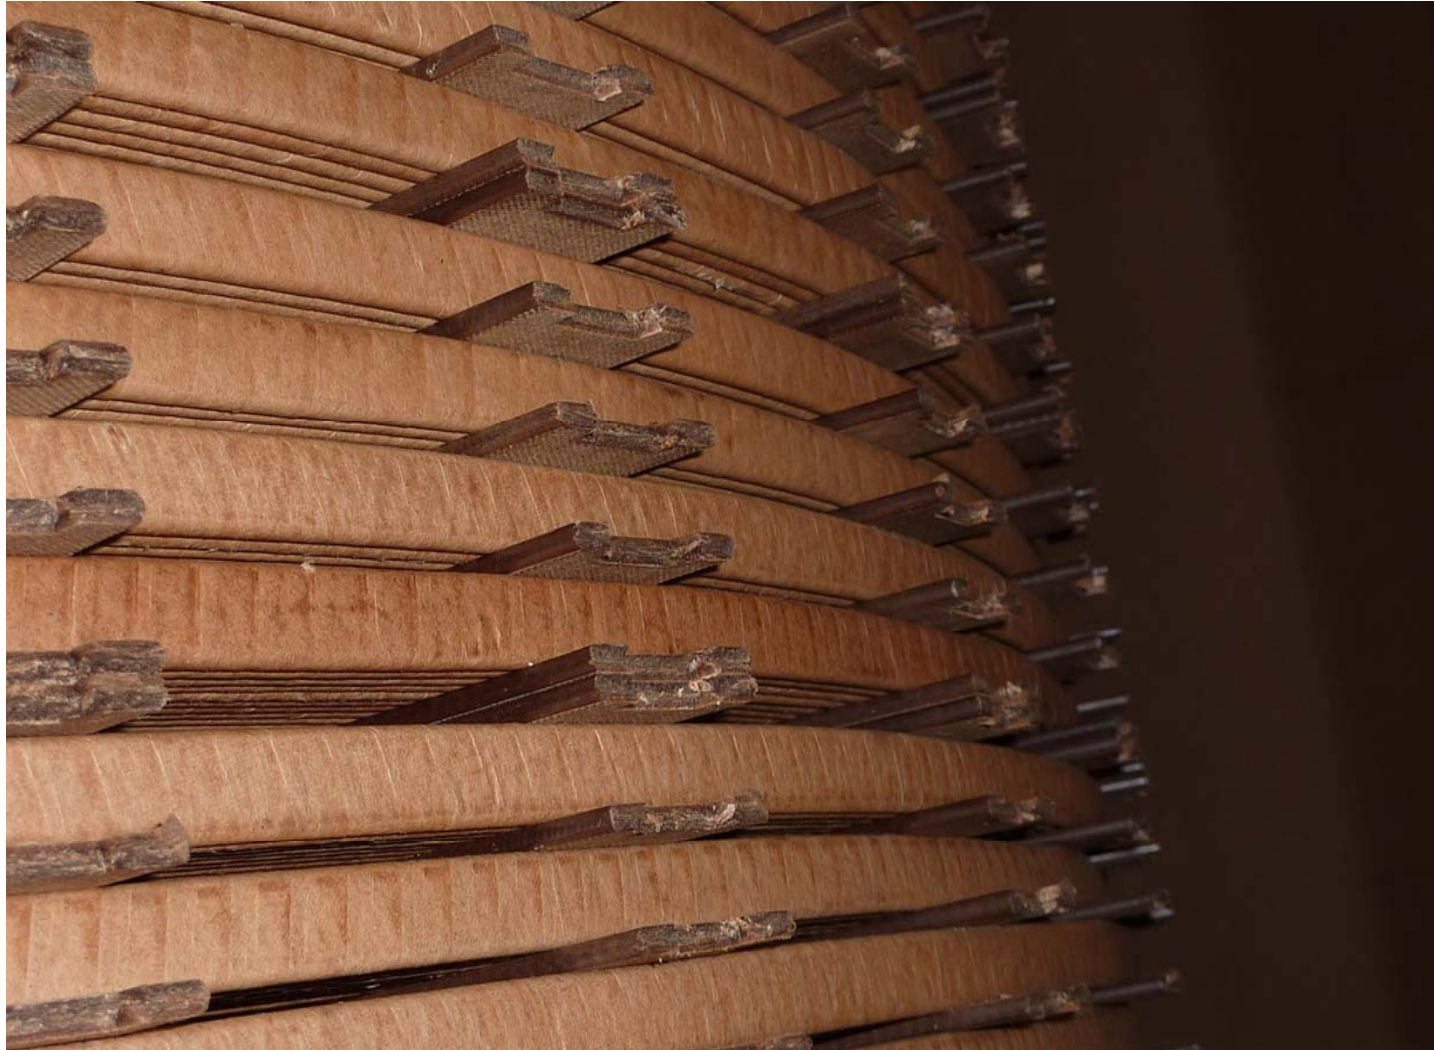
- 2010. júniusában egy 220 kV-os távvezetéken alállomás közelében villámcsapás után zárlat keletkezett.
- A villámcsapás és a közeli távvezeteki „C” fázisú zárlat következtében egy DHBM 280000/400 típusú, 400/231/35 kV-os, 500/120 MVA-es transzformátor Buchholz-relé védelem működésre kikapcsolódott.
- A Buchholz-gáz vizsgálatából belső hibára (nagyenergiájú ív) lehetett következtetni, így került sor a transzformátor gyári javításra.
- A gyárban az aktív rész kiemelése és a tekercslehúzások után az alábbiak voltak láthatók.
