## **Üzemi tapasztalatok FRA méréssel**

1. Röviden FRA mérések kiértékeléséről
2. DHBM 280000/400 típusú, 400/231/35 kV, 500/120 MVA trafó FRA mérési adatok
3. DHBSM 100001/220 típusú, 220/126/10.5 kV, 160/50 MVA trafó FRA mérési adatok
4. Összefoglalás

### 400/231/35 kV, 500/120 MVA trafó FRA kiértékelés

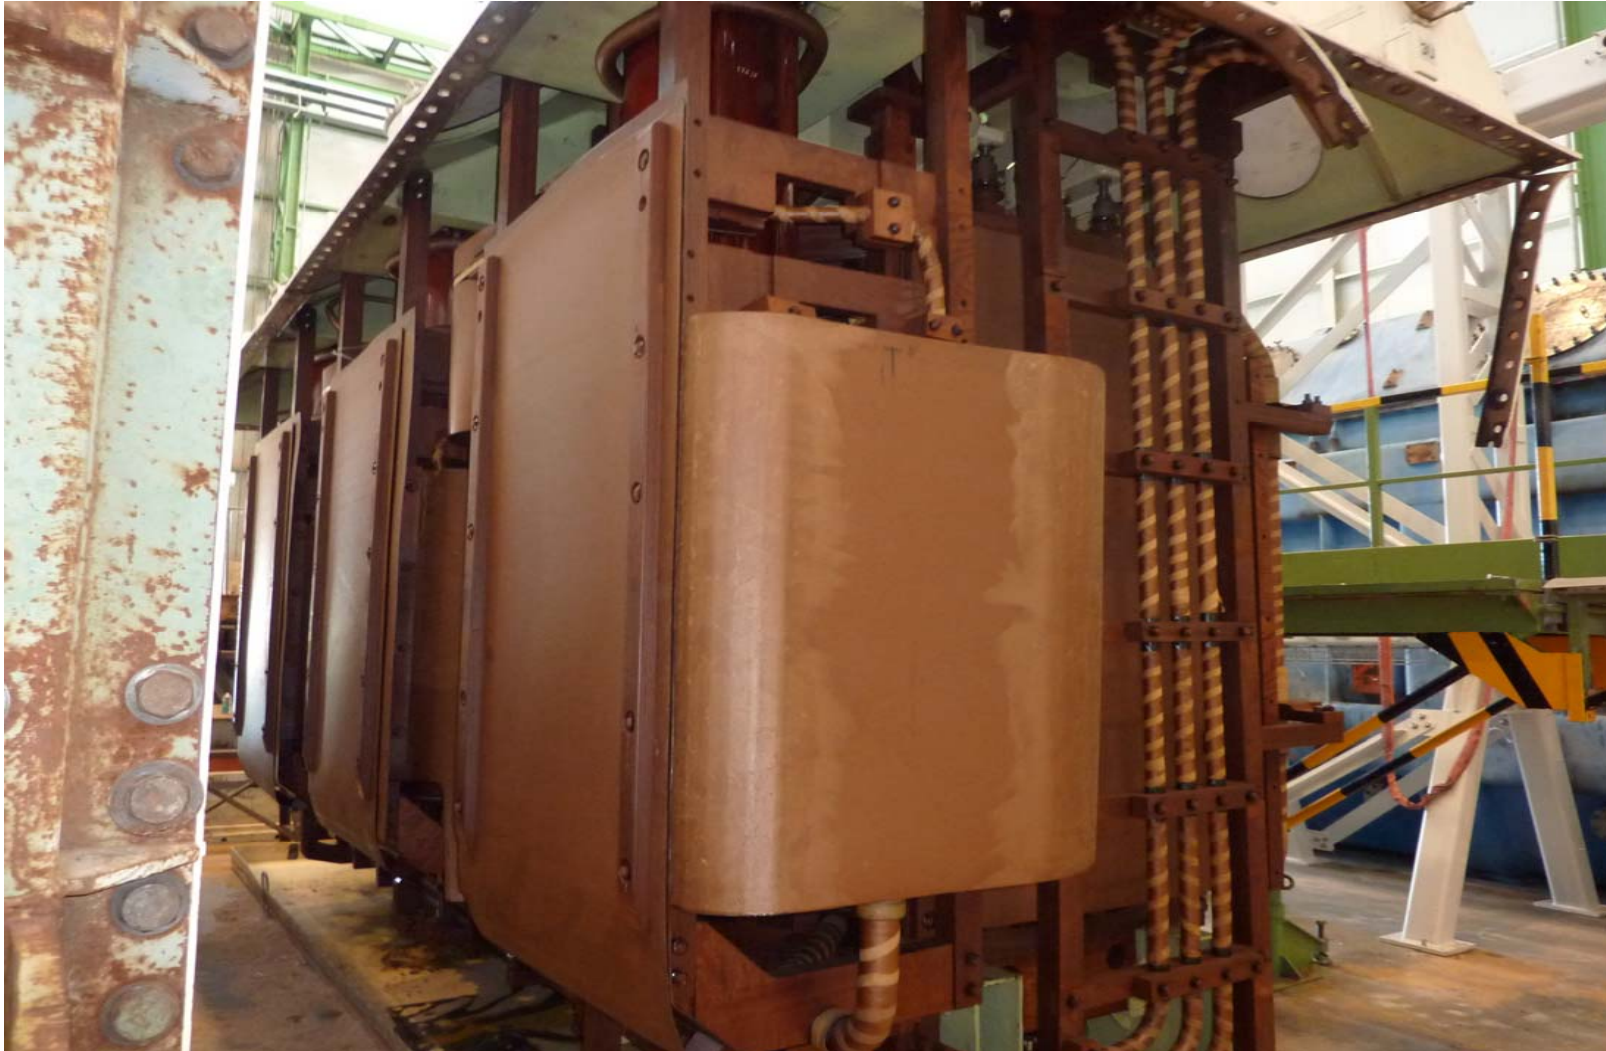
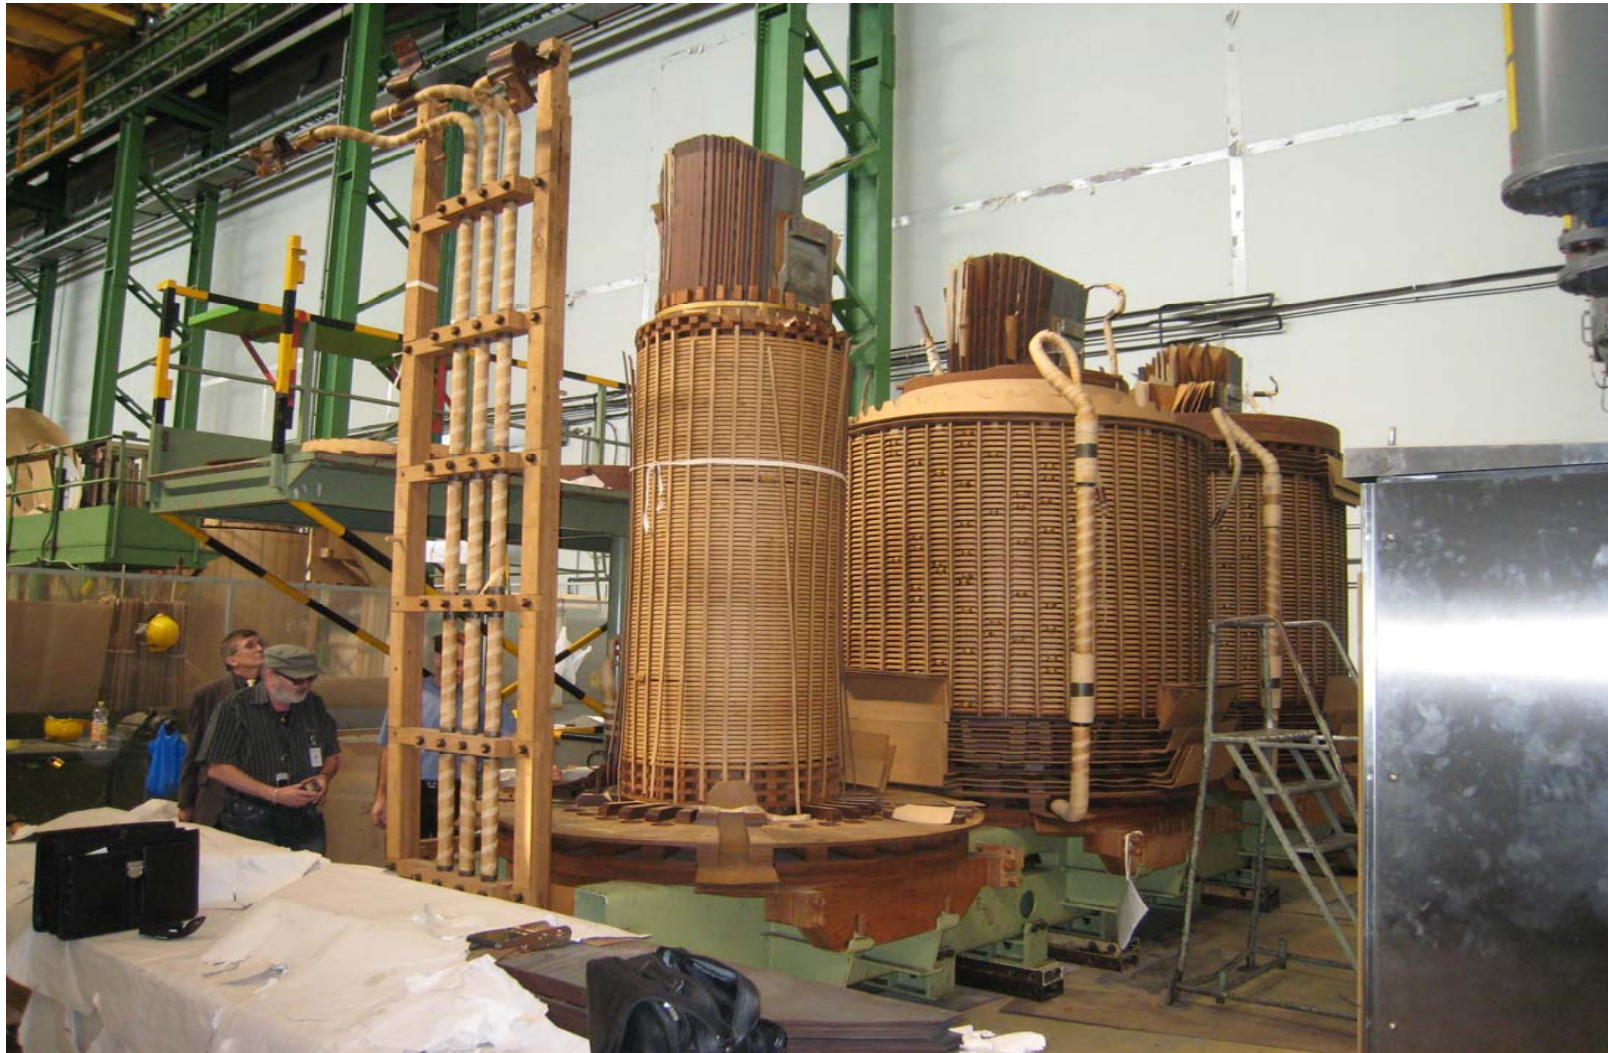
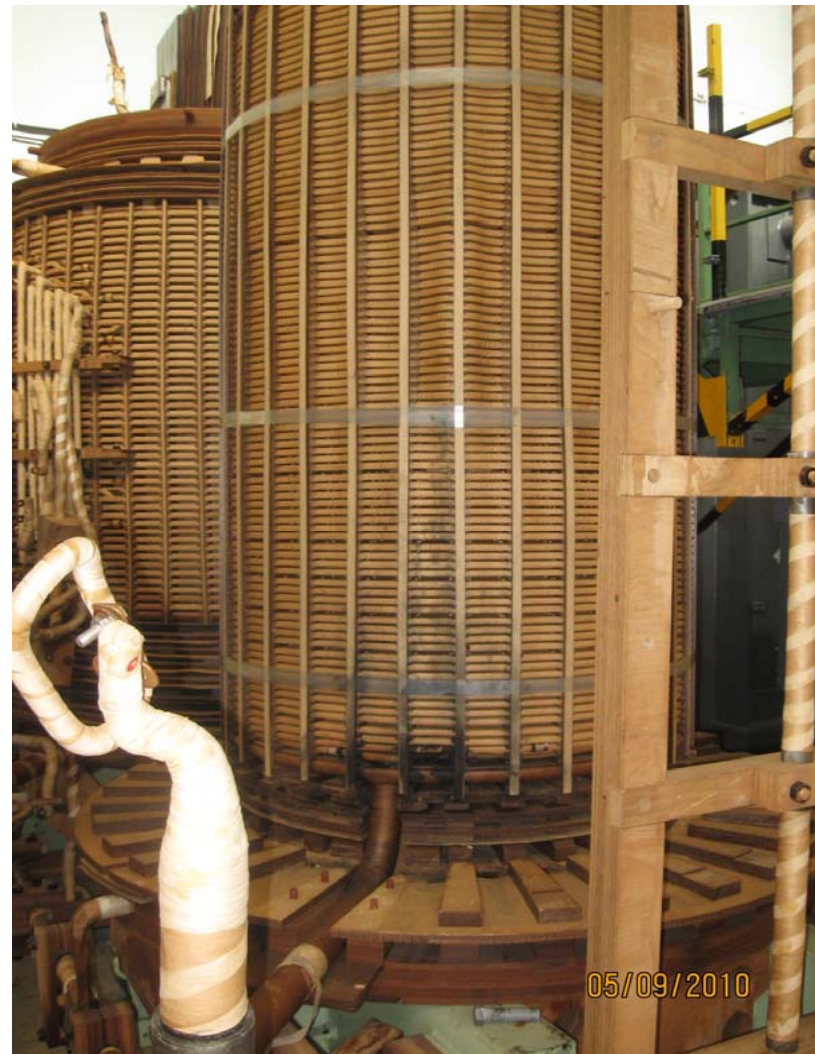
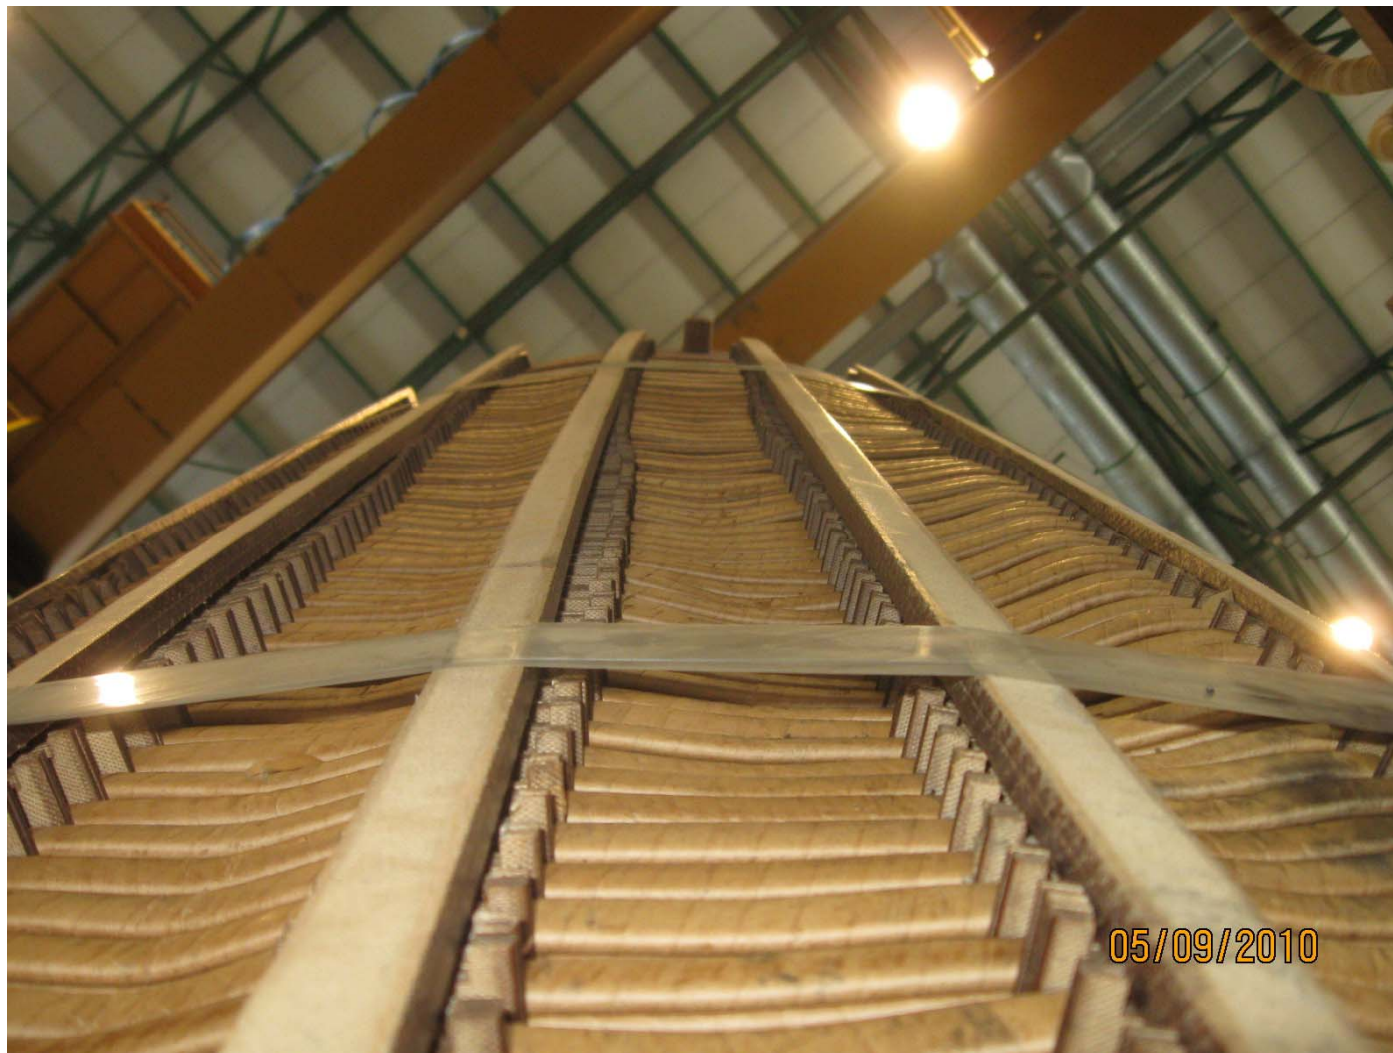
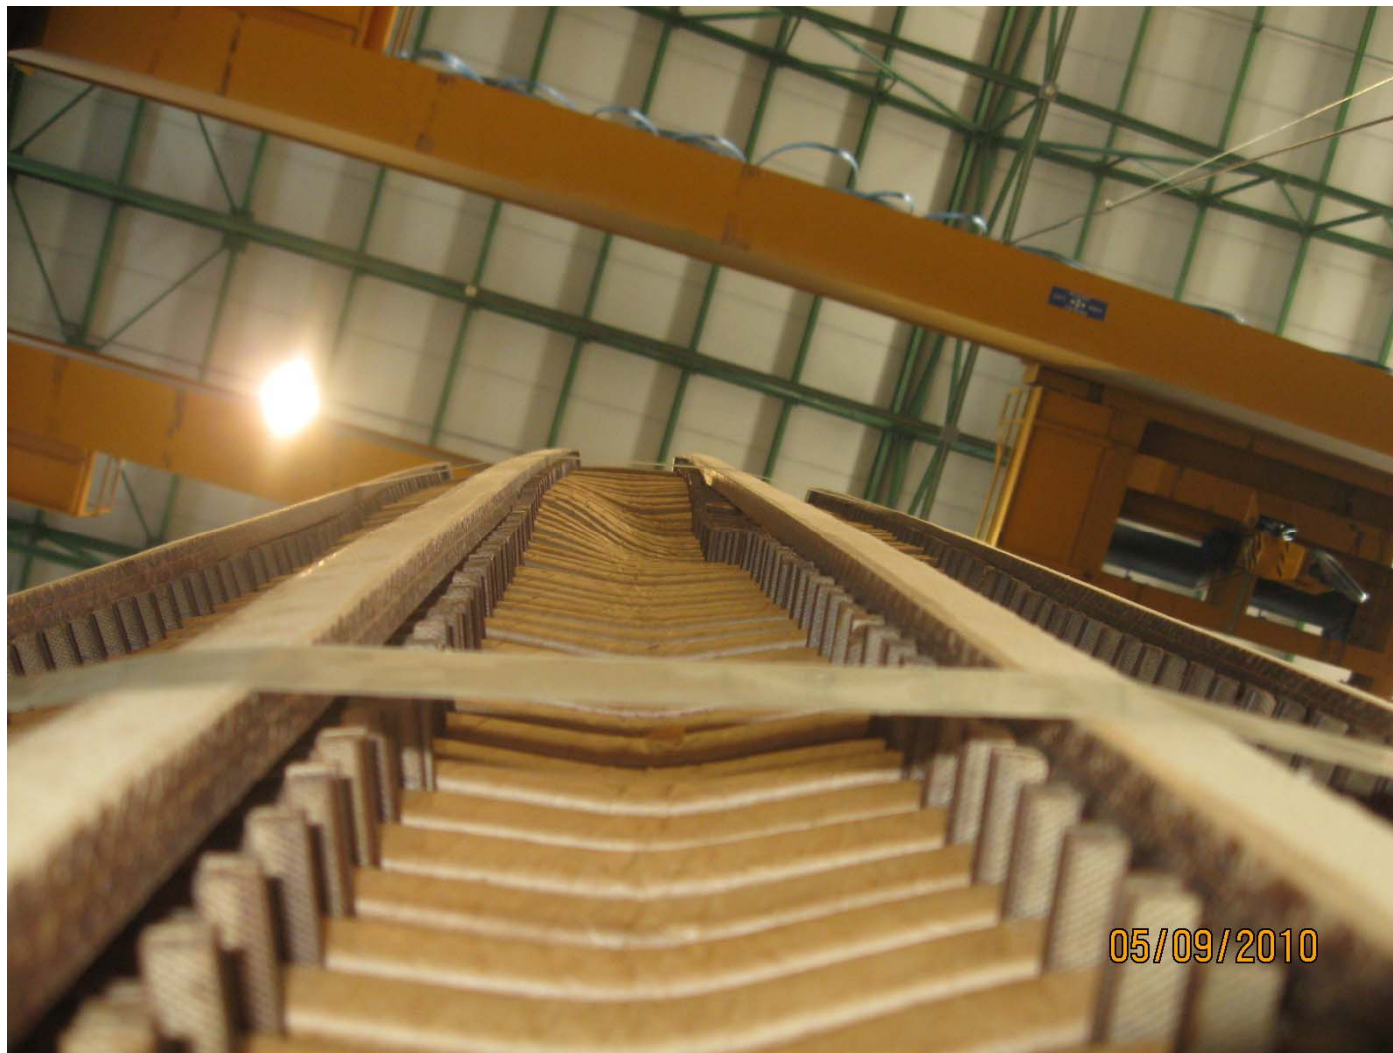
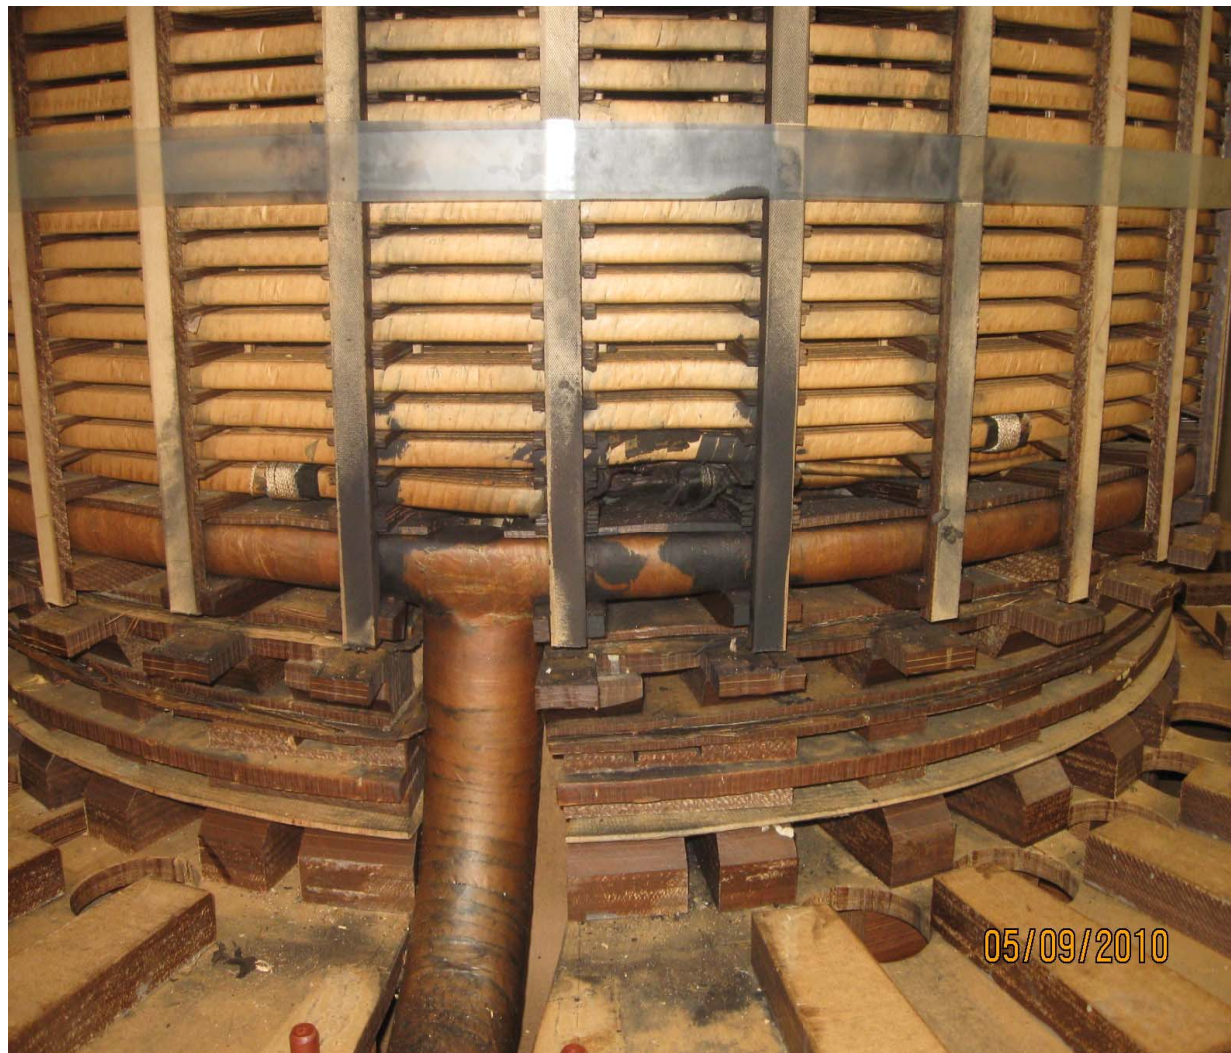
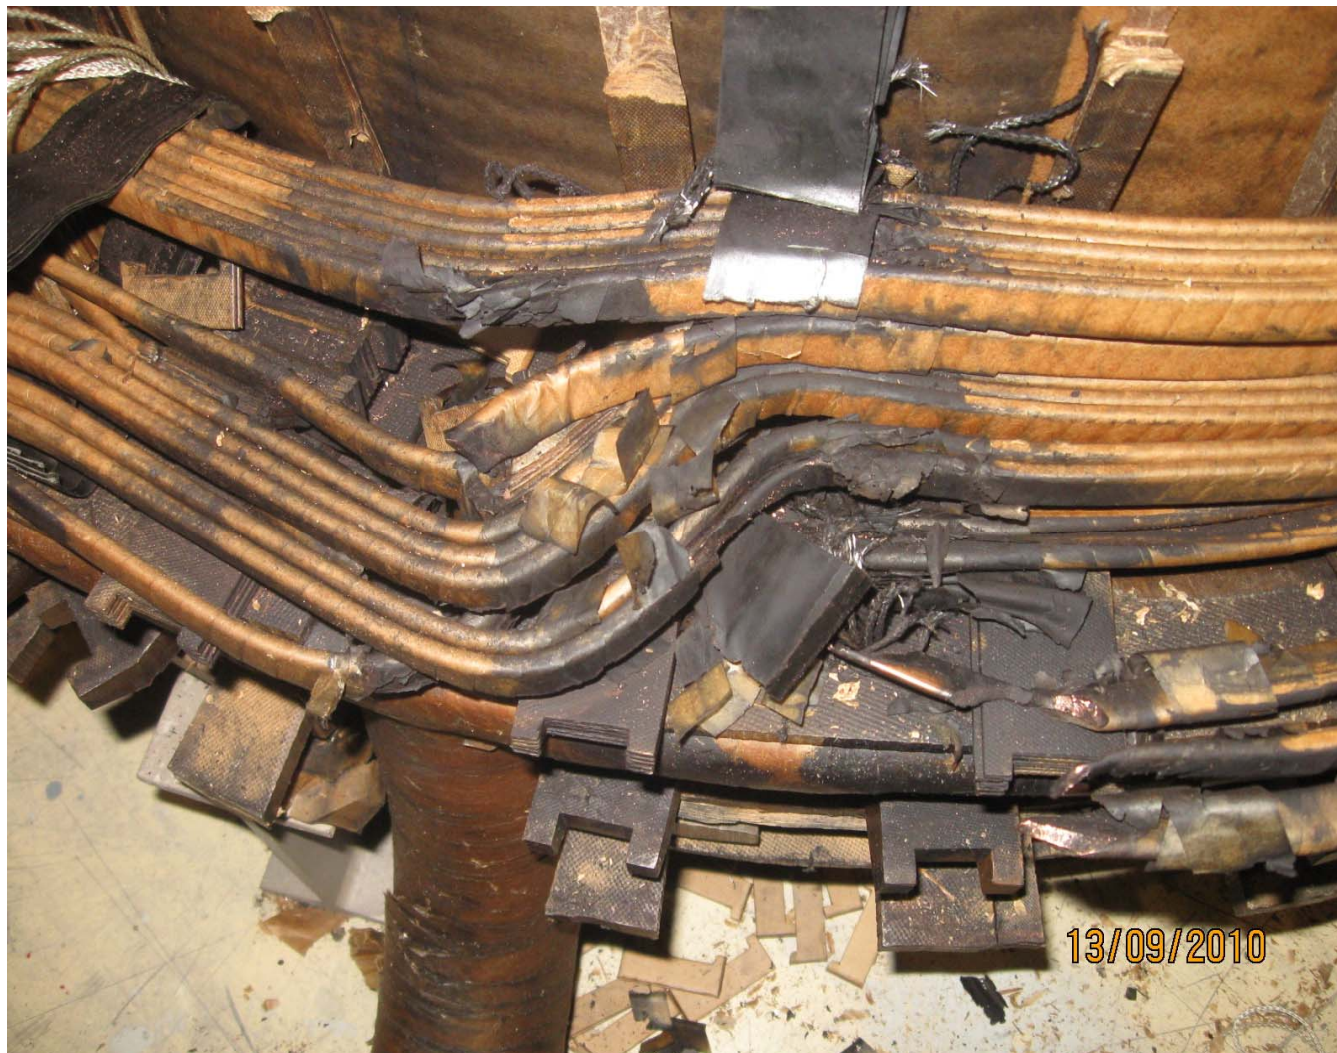
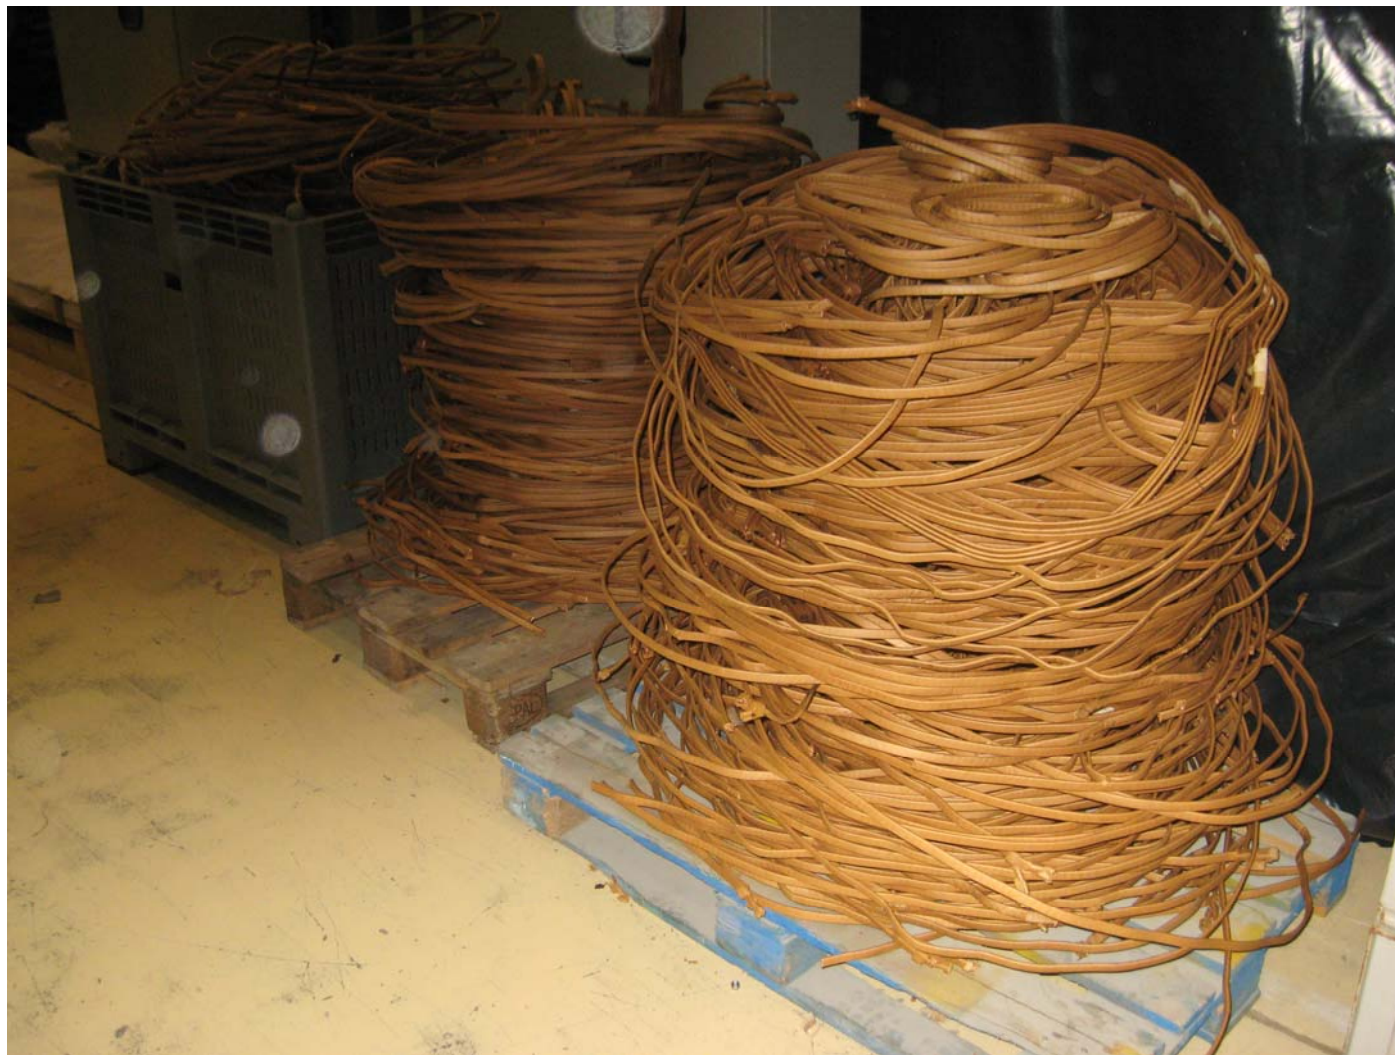
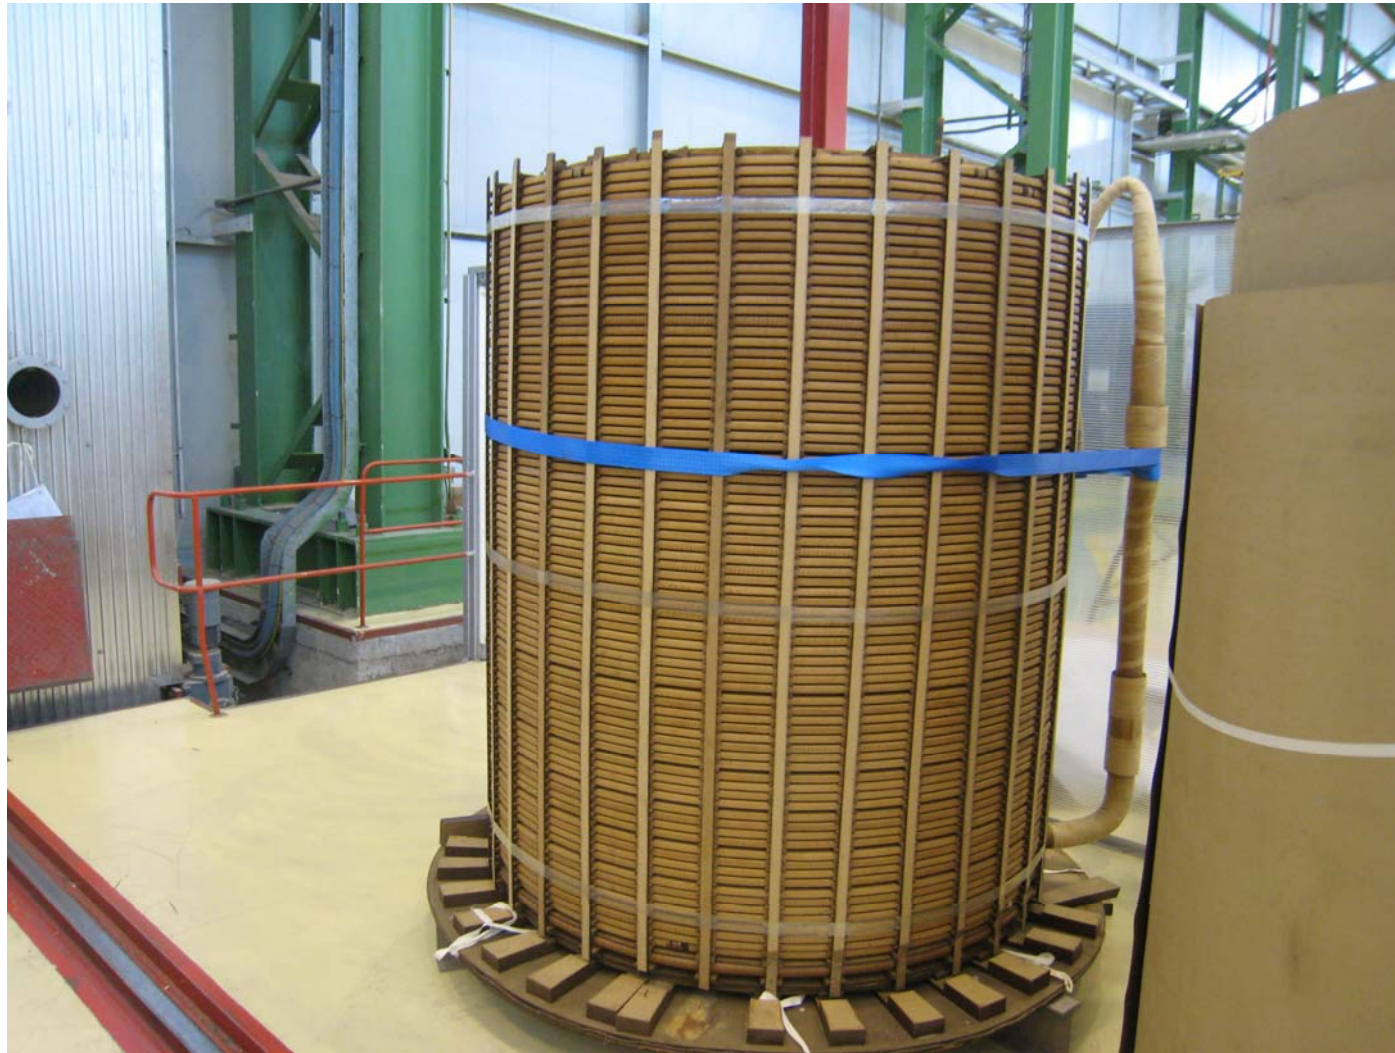
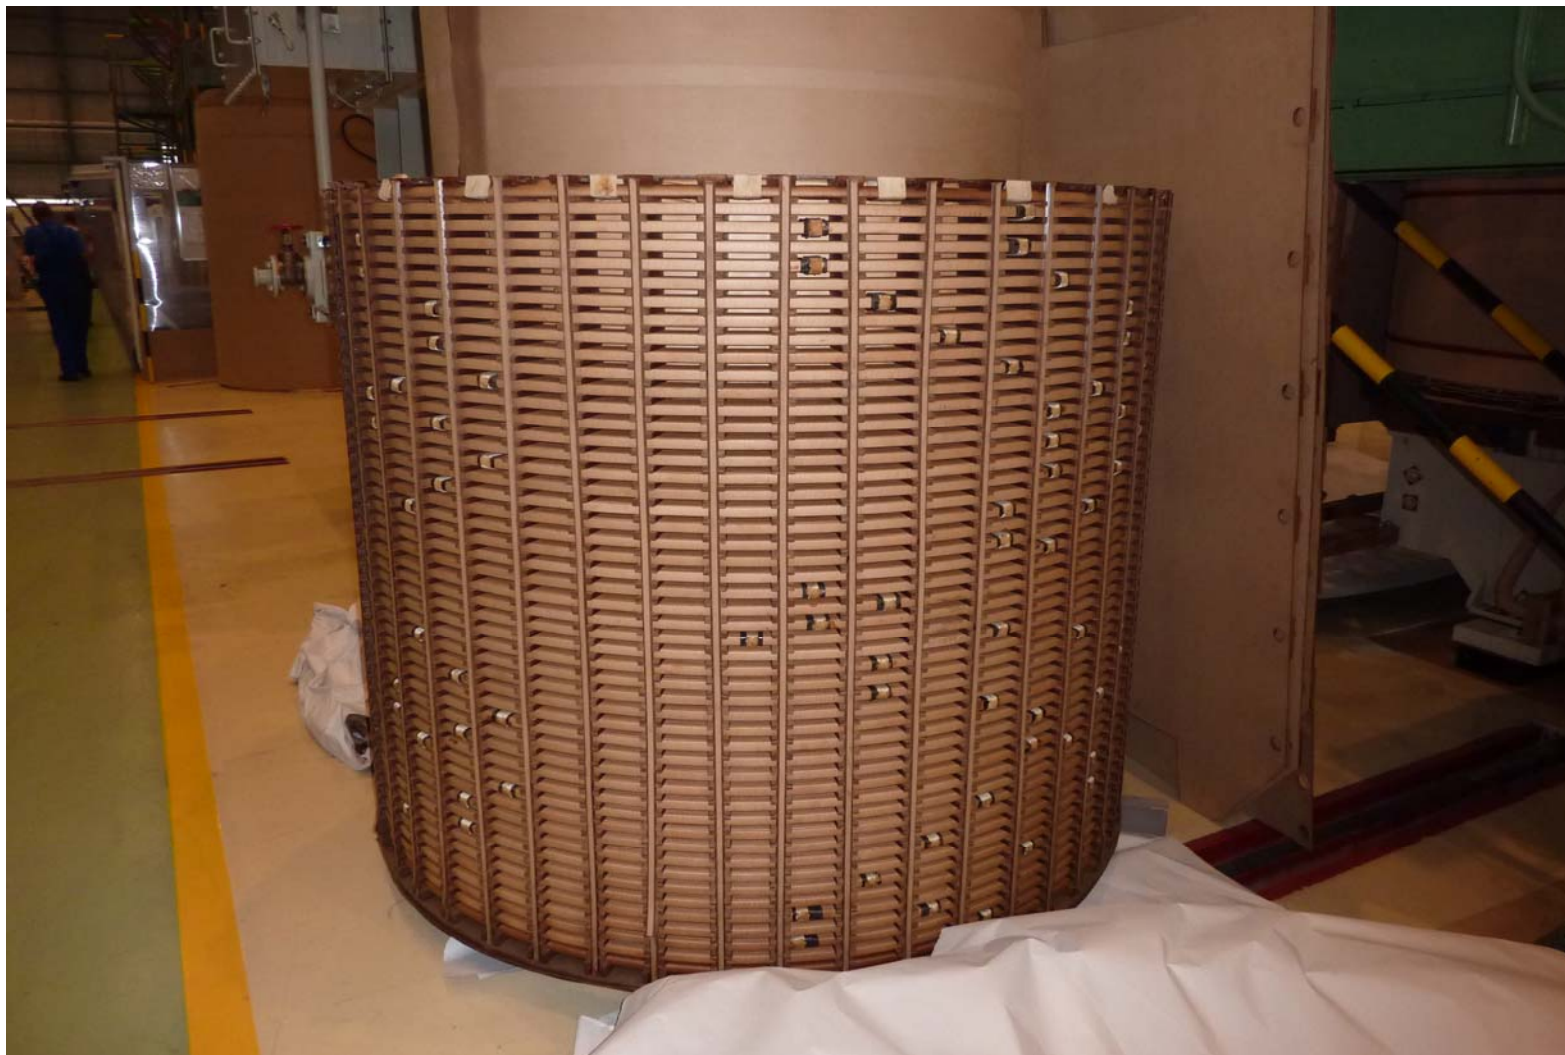
- 2010. május 25-én egy 220 kV-os távvezetéken az alállomástól számított 1-es és 2-es oszlopok között a „T” fázisú kettős kötegelésű vezeték egyik sodronya elszakadt, ráesett az alatta lévő 120 kV-os távvezetésekre.
- A távvezetéki (T fázisú) zárlat következtében egy DHBSM 100001/220 trafó Buchholz-relé és differenciál védelem működésre kikapcsolódott.
- A későbbi Buchholz-gáz vizsgálatából belső, „nagyenergiájú ív” hibára lehetett következtetni.
- A nem várták meg a vizsgálat eredményét, kb. 20 perccel a kikapcsolódás után bekapcsolták a trafót, amely újból kikapcsolódott.
- A Buchholz-gáz vizsgálata alapján gyári javítás mellett volt a döntés.
- A gyárban az aktív rész kiemelése és a tekercslehúzások után az alábbiak voltak láthatók.
