# **Kábeldiagnosztika**

**Diagnosztikai konferencia  
Gárdony, 2012. október 10 – 12.**

# **Állapot-alapú karbantartás a Stadtwerke Ingolstadt Netze GmbH. KÖF-hálózatán**

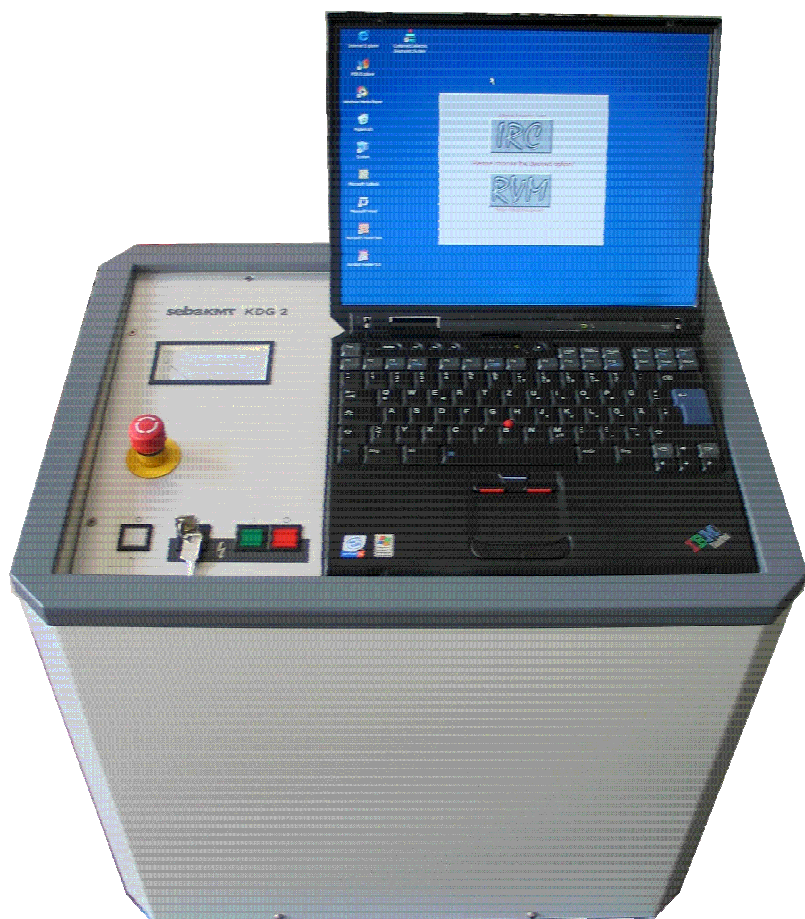
**IRC** (relaxációs áram) és **RVM**  
(visszatérő feszültség)  
módszereket egyaránt biztosítja

## Hordozható kábeldiagnosztikai rendszer, kábelszigetelések állapotának meghatározására

A kombinált mérőrendszer teljesen roncsolásmentes mérést biztosít, az alacsony töltőfeszültségnek köszönhetően, valamint számos új funkciót is biztosít:

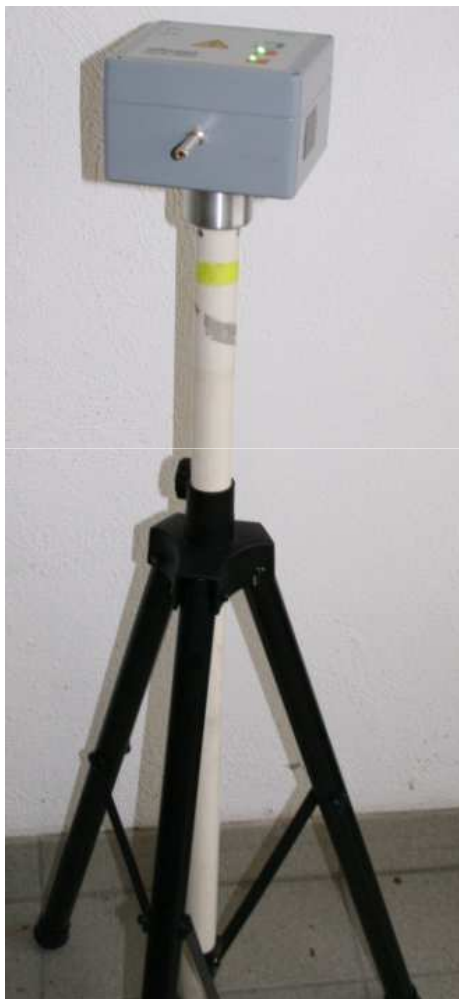
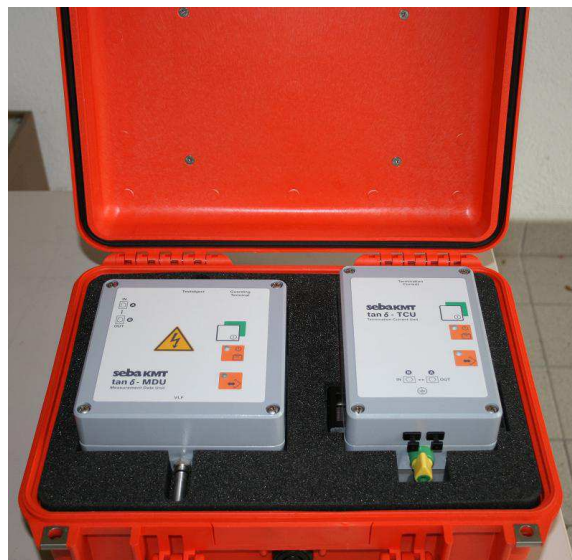
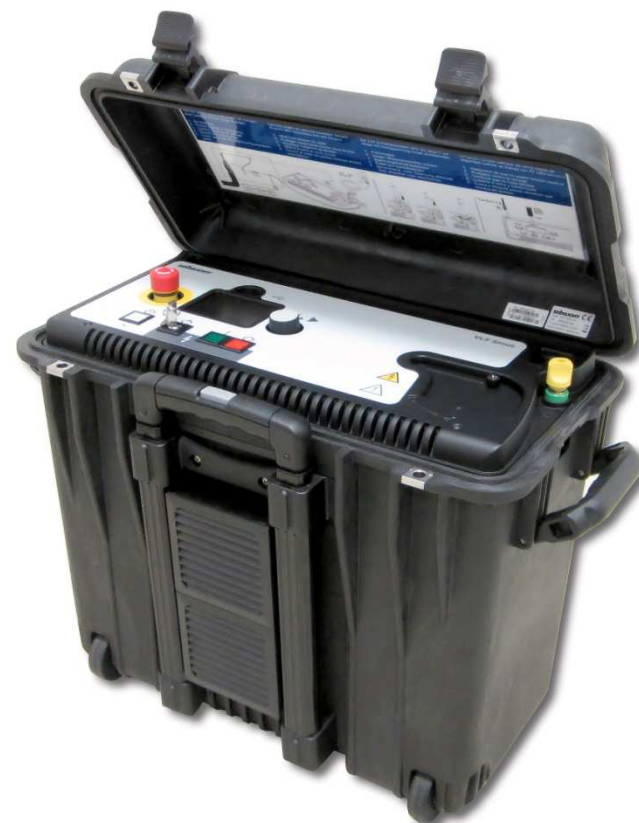
Háromfázisú, párhuzamos áram- és feszültség-mérés

Megnövelt dinamikataromány a hosszabb szakaszokon végzendő IRC-mérésekhez

Töltőáram-mérés a formázási fázis alatt

Továbbfejlesztett szűrőtechnika a zavarokat tartalmazó kábelekhez

Megnövelt akkukapacitás sorozatmérésekhez

Megnövelt formázófeszültség 5 kV-ig (NAF - kábelek)

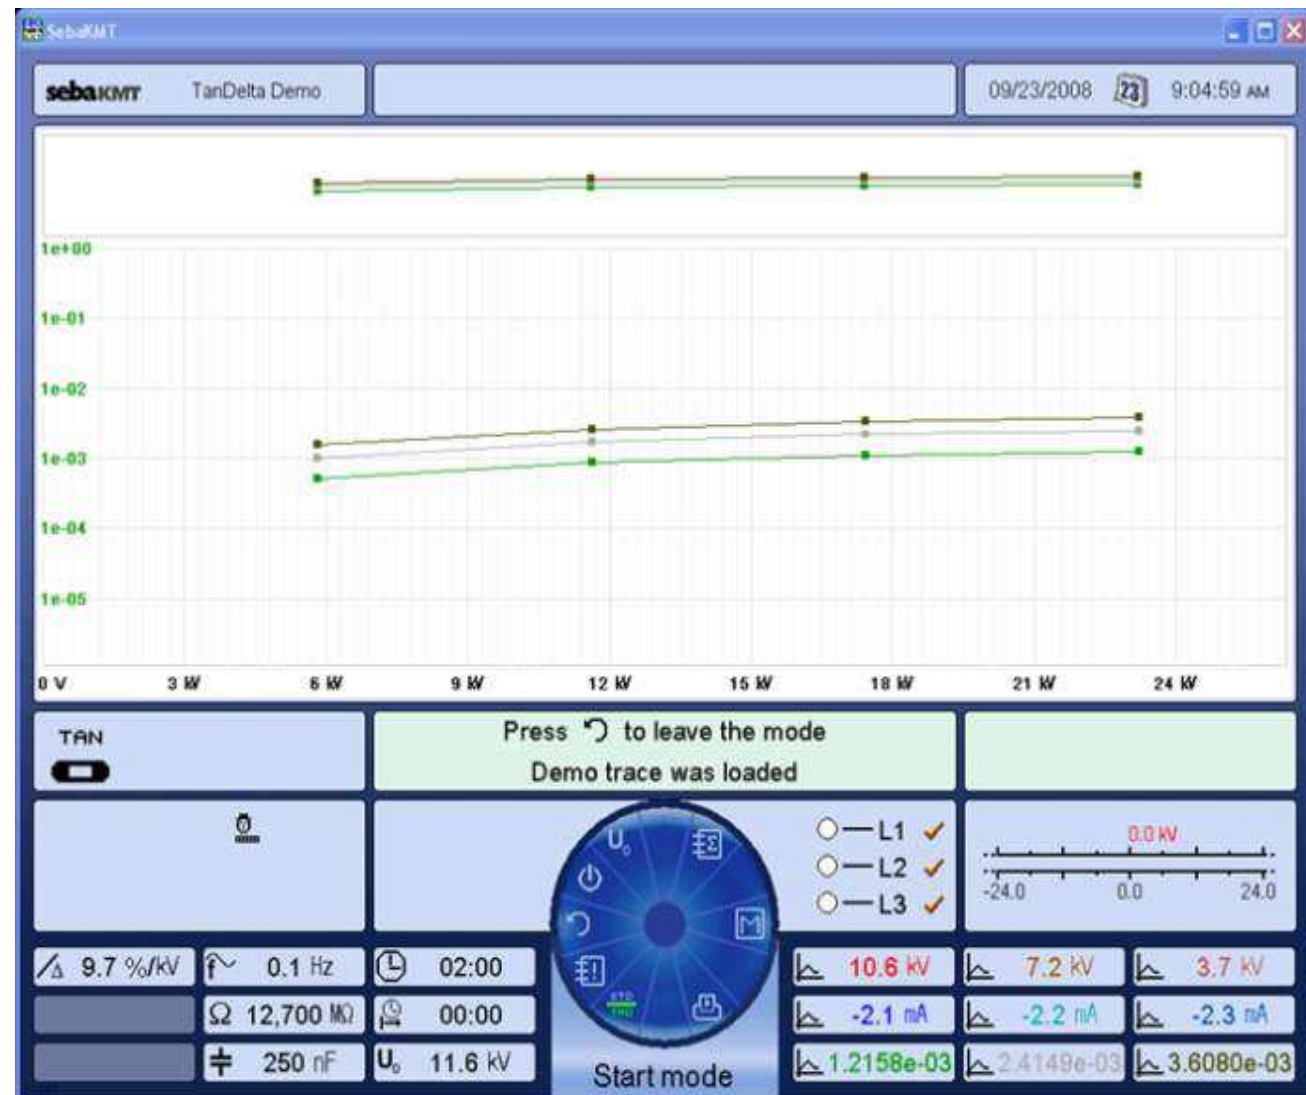
# VLF Sinus TanDelta

Egy háromeres  
kábel mérésének  
megjelenítése  
(Centrix-kijelzés)

Feszültség /Tan $\delta$

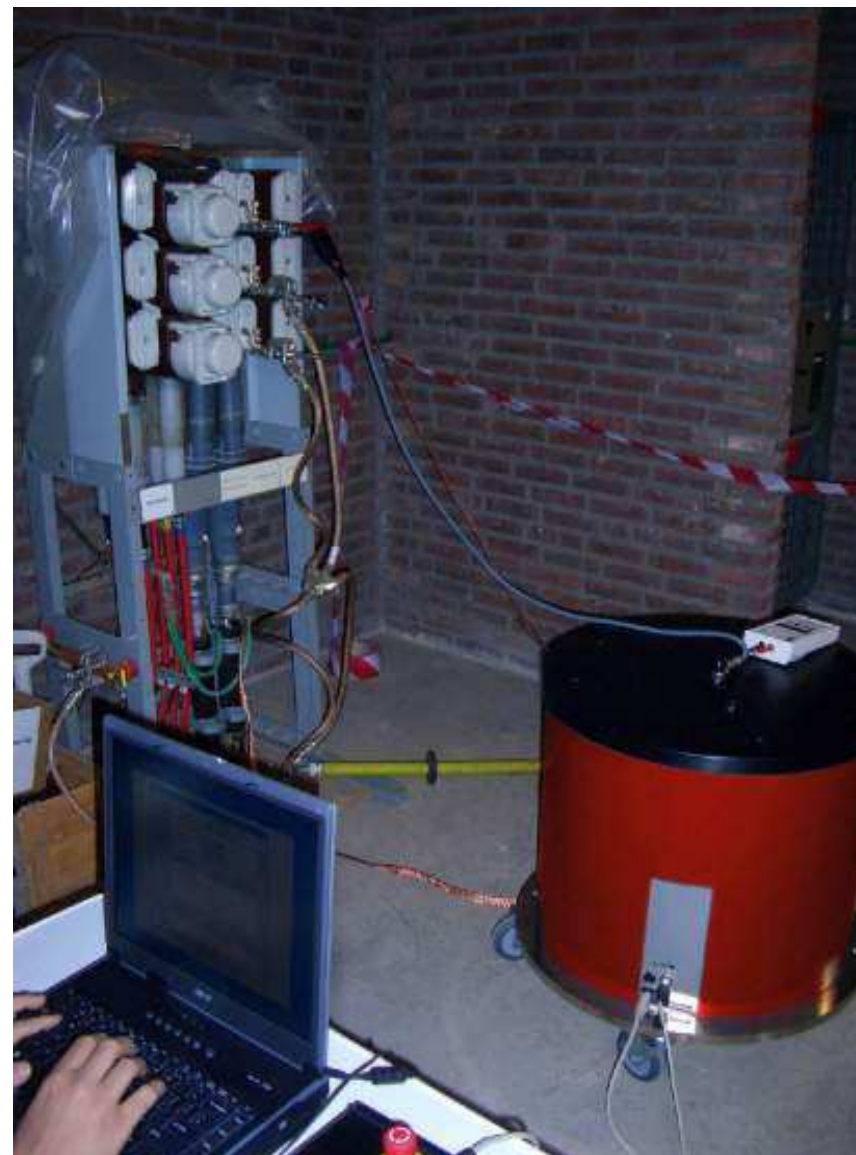
## Műszaki adatok

| Max. DAC-feszültség | 28 kVcsúcs / 20 kVeff |
| DAC-frekvencia | 50 Hz... 1 kHz |
| Kapacitás-tartomány | 0,05 $\mu$ F... 2 $\mu$ F |
| NAF-forrás töltőárama | 10 mA |
| RK-méréstartomány | 1 pC ... 100 nC |
| RK-szint | IEC 60270 szerint |
| Sávszél. RK-behat-hoz | 150 kHz ... 45 MHz |
| Veszteségi tényező tan $\delta$ | 0,1 % ... 5 % |
| Áramellátás | 115 / 230 V 50 / 60 Hz |
| Üzemi hőmérséklet | -10 ° C ... + 40 ° C |
| Súly | kb. 55 kg + 2 kg |
| 1. egység | Ø: 600 mm, M: 550 mm |
| 2. egység | notebook |

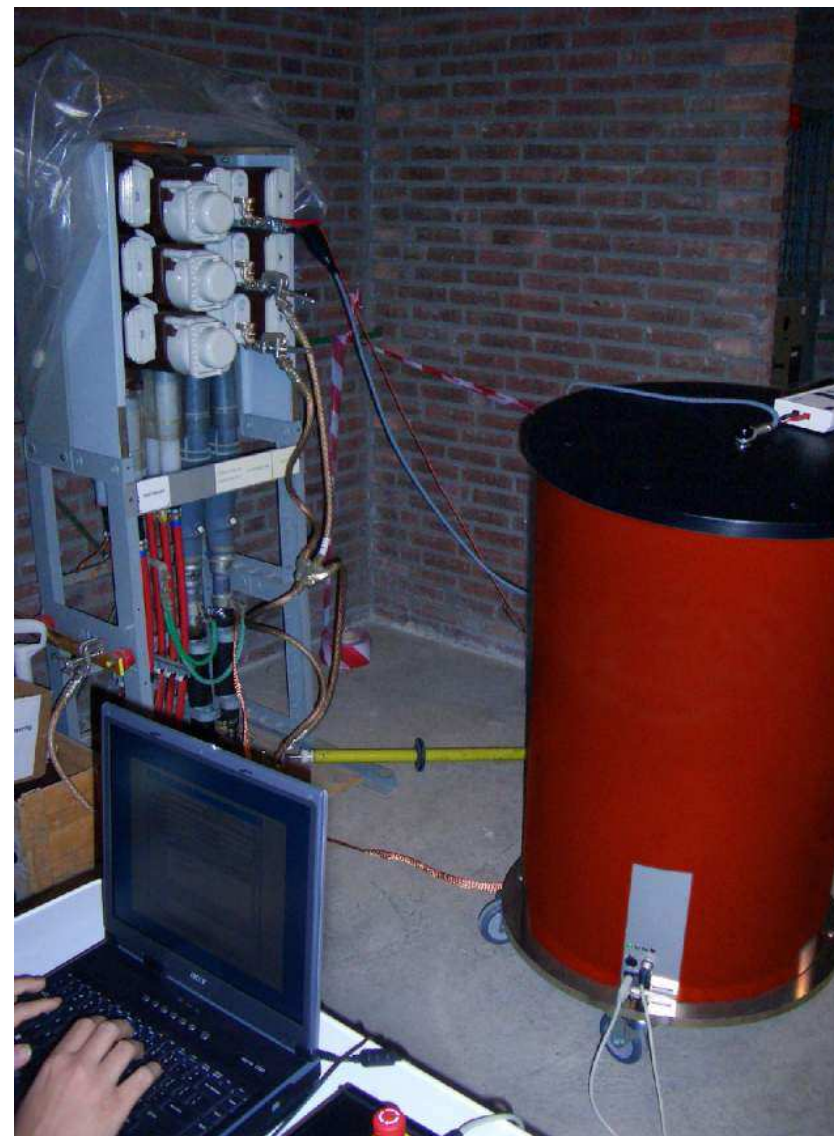
## Műszaki adatok

| Max. DAC-feszültség | 60 kVcsúcs / 42 kVeff |
| DAC-frekvencia | 50 Hz... 800 Hz |
| Kapacitás-tartomány | 0,025 $\mu$ F... 2 $\mu$ F |
| NAF-forrás töltőárama | 7 mA |
| RK-méréstartomány | 1 pC ... 100 nC |
| RK-szint | IEC 60270 szerint |
| Sávszél. RK-behat-hoz | 150 kHz ... 45 MHz |
| Veszteségi tényező tan $\delta$ | 0,1 % ... 10 % |
| Áramellátás | 115 / 230 V 50 / 60 Hz |
| Üzemi hőmérséklet | -10 ° C ... + 40 ° C |
| Súly | kb. 80 kg + 2 kg |
| 1. egység | Ø: 600 mm, M: 550 mm |
| 2. egység | notebook |

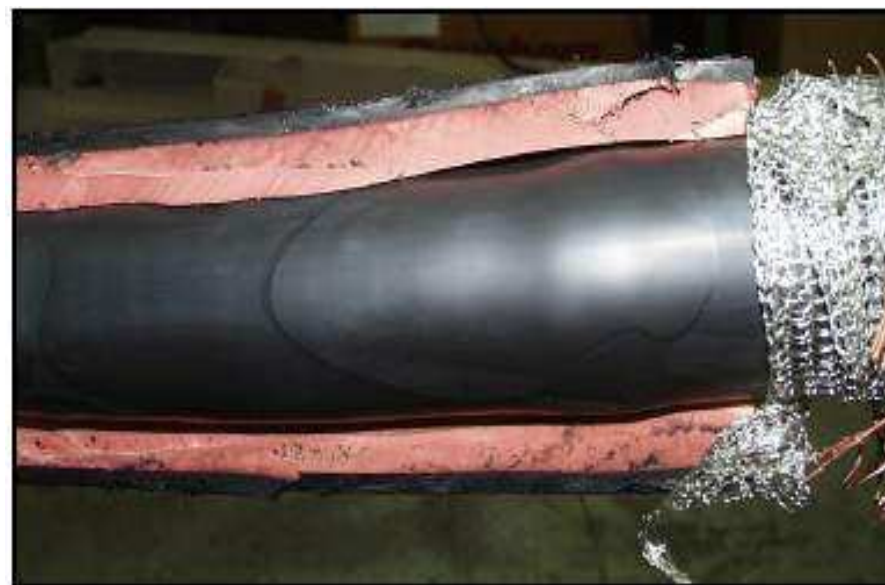
# 1. gyakorlati példa

Kábeltípus: NA2XSF2Y 150/25

Kábelhosszúság: 660m

Fektetés éve: 1997

Névleges feszültség: 12/20 kV

Nagy részleges kisülési szintek:

L 1           Kötés 200 méternél ( 208 m)

L2 / L3       Kötés 365 méternél

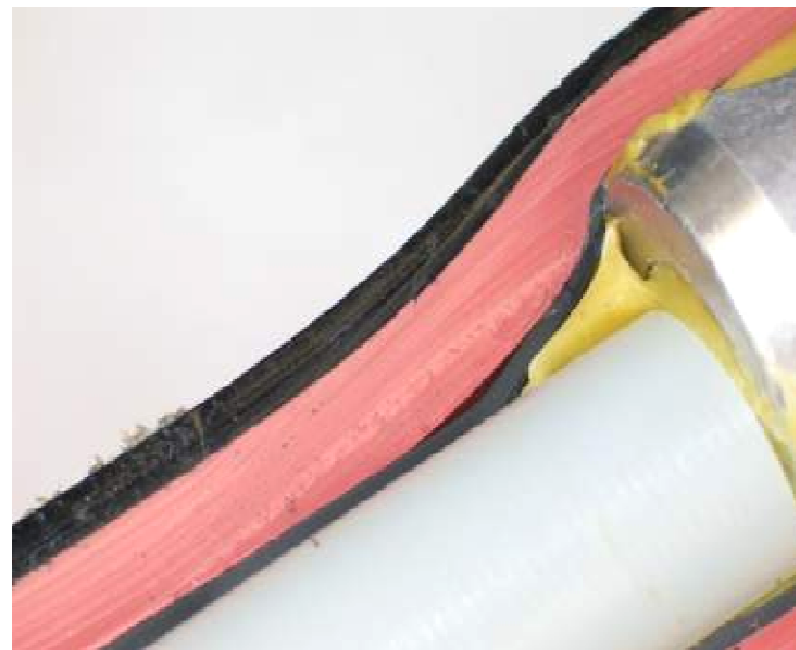
## 2. gyakorlati példa

Kábelhossz: 700 m  
Kábeltípus: NA2XSF2Y 150/25  
Üzembe helyezés éve: 2001  
Névleges feszültség: 12/20 kV

Magas részleges kisülési szint:  
L 1 Kötés 20 méternél  
U<sub>i</sub> kisebb, mint U<sub>o</sub>!

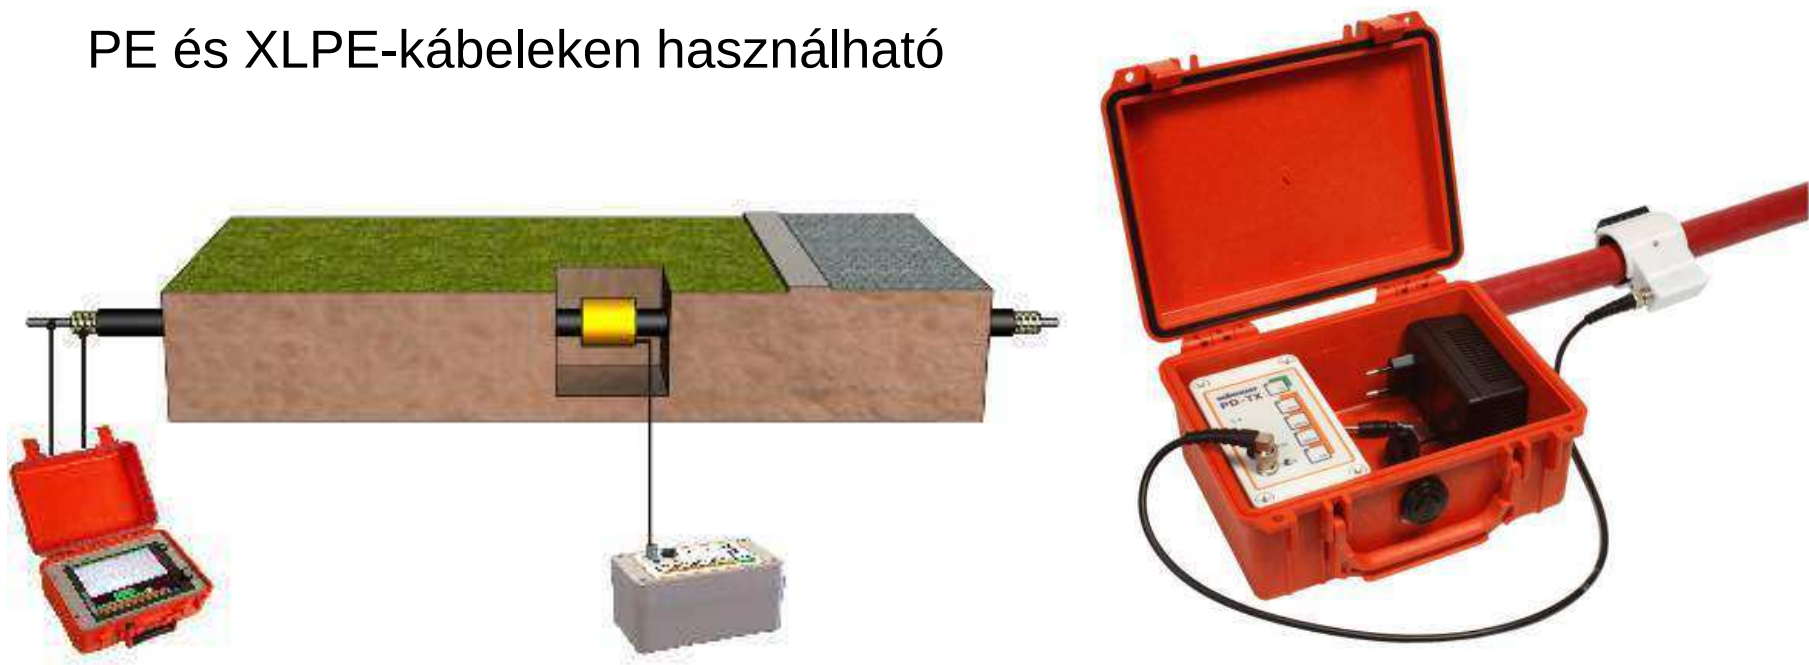
Hibahely-távolság meghatározás, összehasonlítva az OWTS-mérés RK-térképével.

PE és XLPE-kábeleken használható

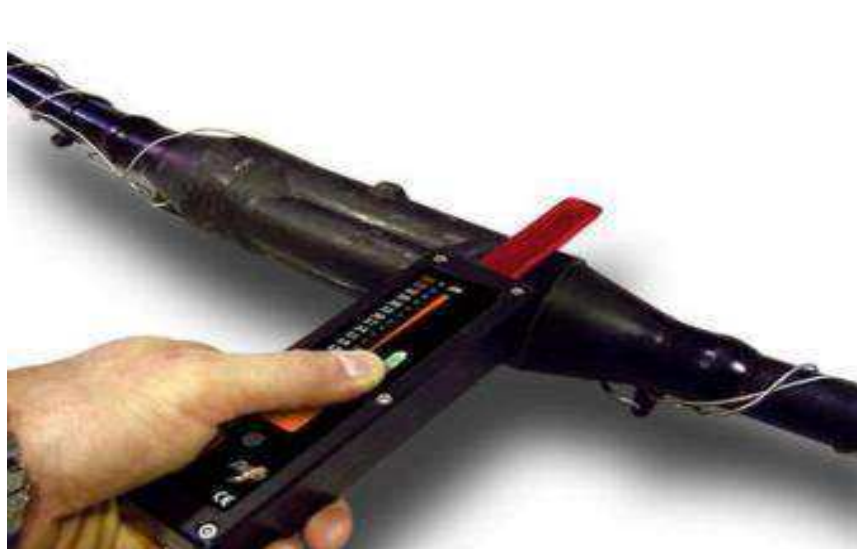
Kis méretű részleges kisülés érzékelő, közvetlenül az adott szerelvény felületén történő méréshez.

A részleges kisülések érzékelése induktív, illetve kapacitív úton egyaránt lehetséges.

Nagyobb feszültségek esetén az érzékelő egy rúd végére is felszerelhető.

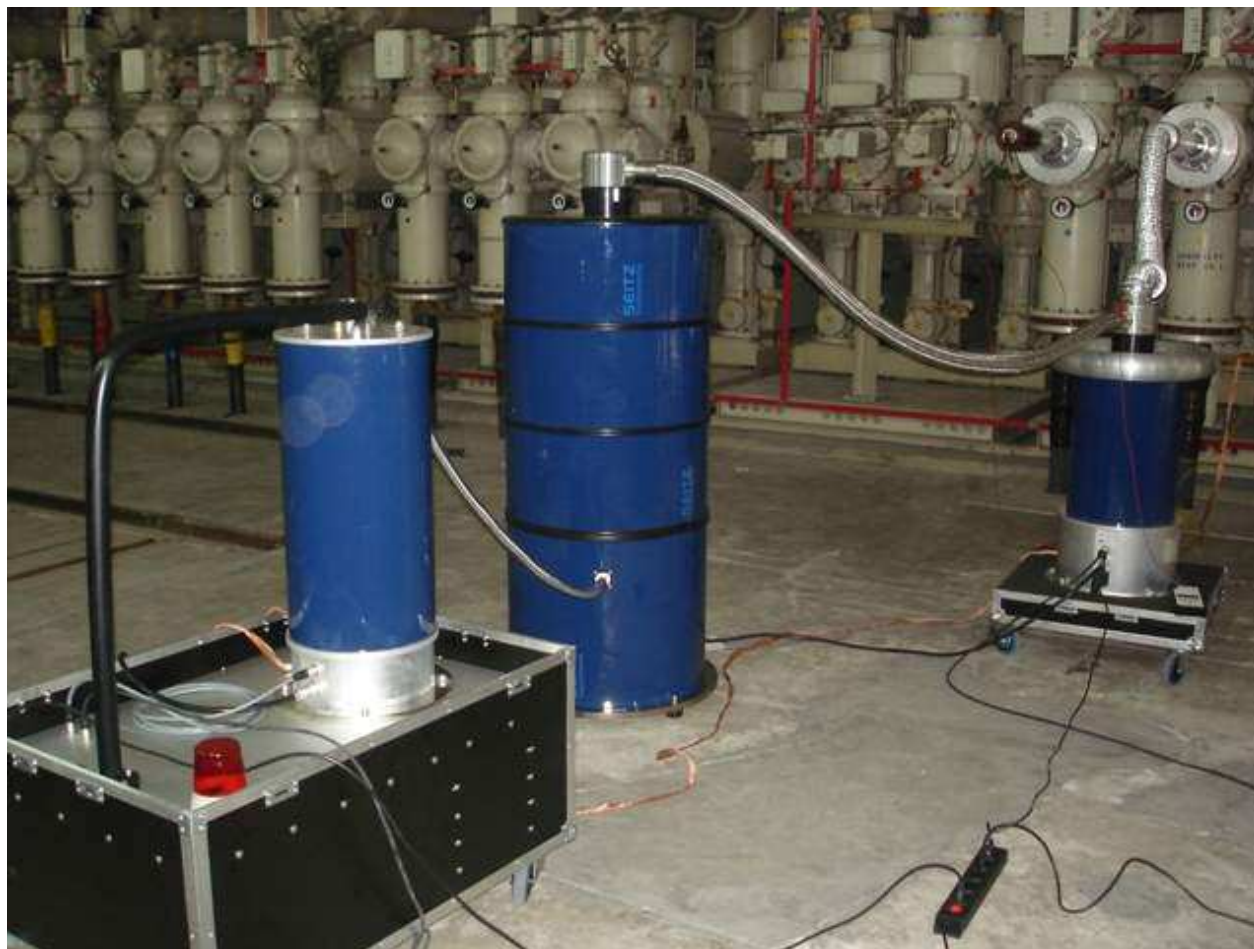
# OWTS HV 150

Max. kimenő feszültség:  
 $150 \text{ kV}_{\text{csúcs}} / 106 \text{ kV}_{\text{rms}}$

Frekvenciatartomány:  
20... 350 Hz

Vizsgálókapacitás:  
0,025... 8  $\mu\text{F}$

RK-méréstartomány:  
1 pC... 100 nC

Súly: kb. 600 kg

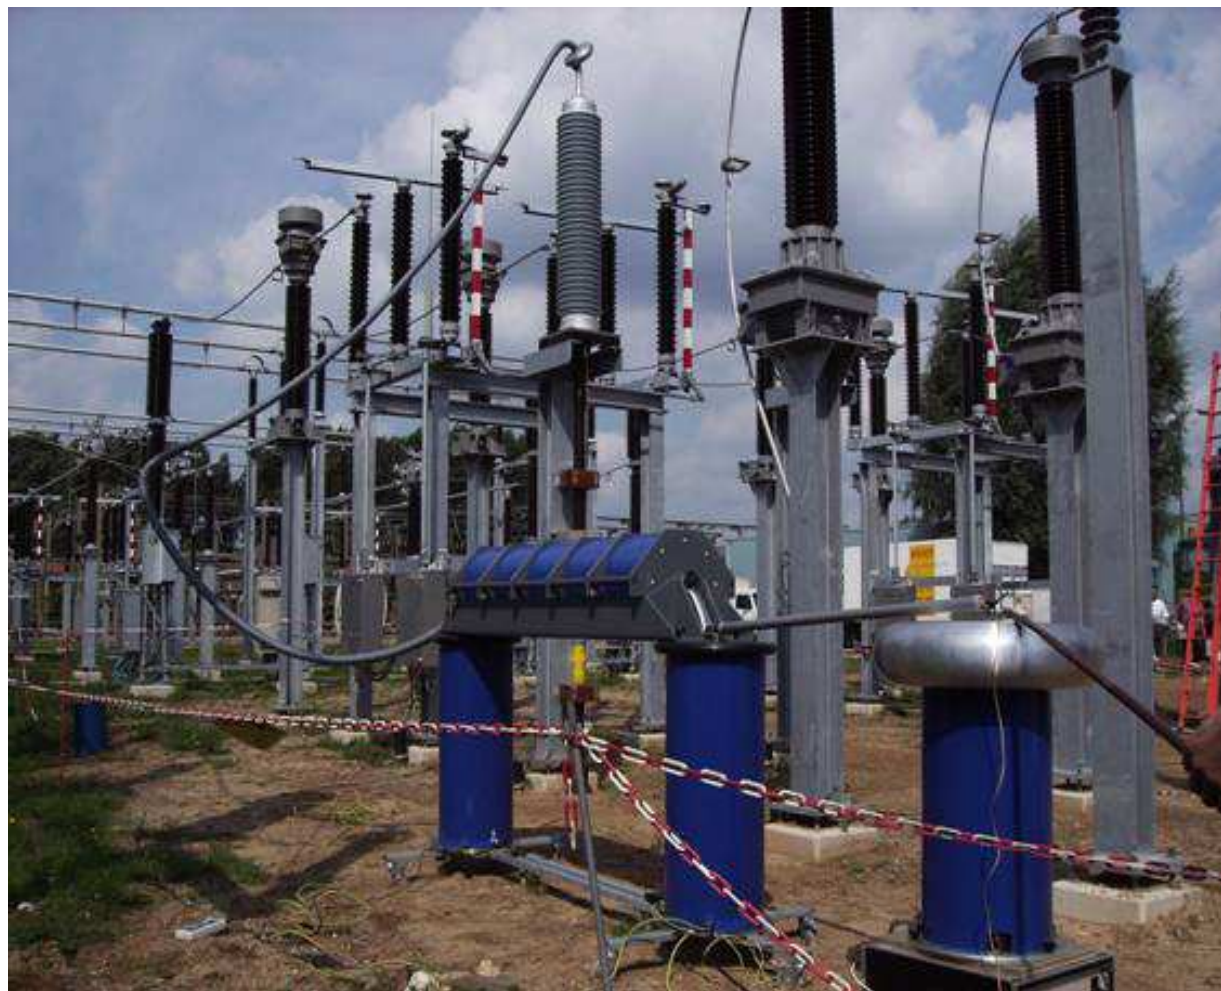
Max. kimenő feszültség:  
 $250 \text{ kV}_{\text{csúcs}} / 176,8 \text{ kV}_{\text{rms}}$

Frekvenciatartomány:  
20... 350 Hz

Vizsgálókapacitás:  
0,035... 8  $\mu\text{F}$

RK-méréstartomány:  
1 pC... 100 nC

Súly: kb. 600 kg

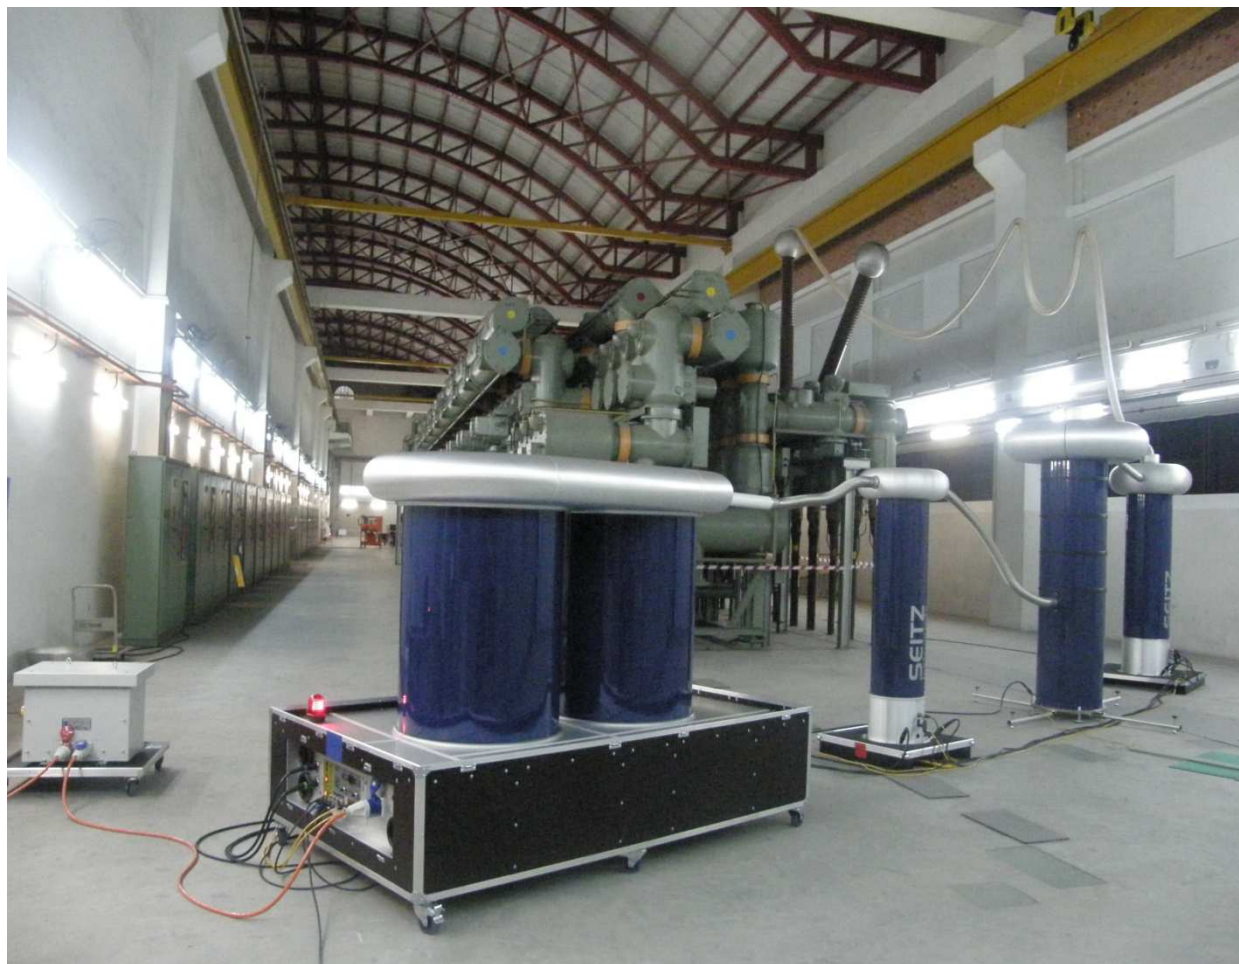
Max. kimenő feszültség:  
 $350 \text{ kV}_{\text{csúcs}} / 247 \text{ kV}_{\text{rms}}$

Frekvenciatartomány:  
20... 365 Hz

Vizsgálókapacitás:  
0,025... 8  $\mu\text{F}$

RK-méréstartomány:  
1 pC... 100 nC

Súly: kb. 1100 kg

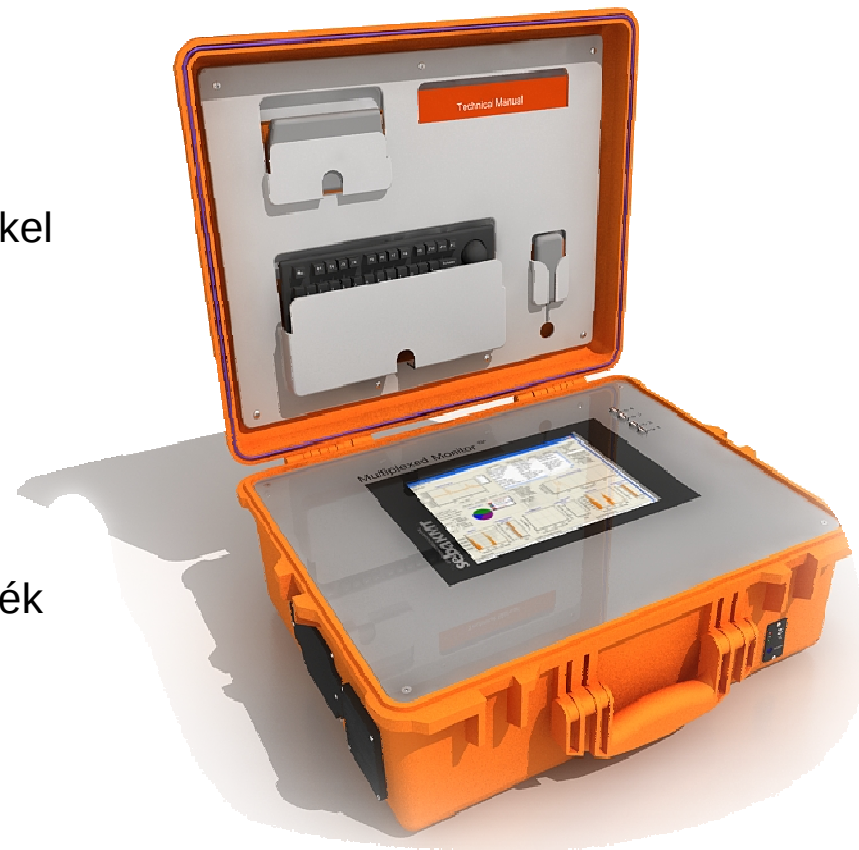
# LPD Monitor

Hordozható online RK-mérőrendszer KÖF-, és NAF-hálózatok (66 kV-ig) felügyeletére

- KÖF-, NAF-szinteken (1-66 kV) használható
- Gyorsan egyszerűen installálható
- Akár 16 kábel felügyelhető vele
- Automatikus adatkiértékelés
- Megkülönbözteti a kábel részleges kisüléseit a zajoktól

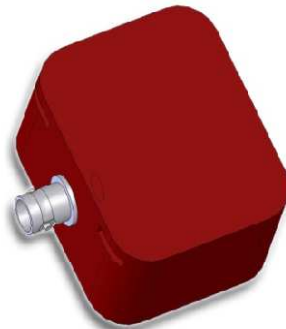
HFCT-szenzor (Rogowski)    TEV-szenzor

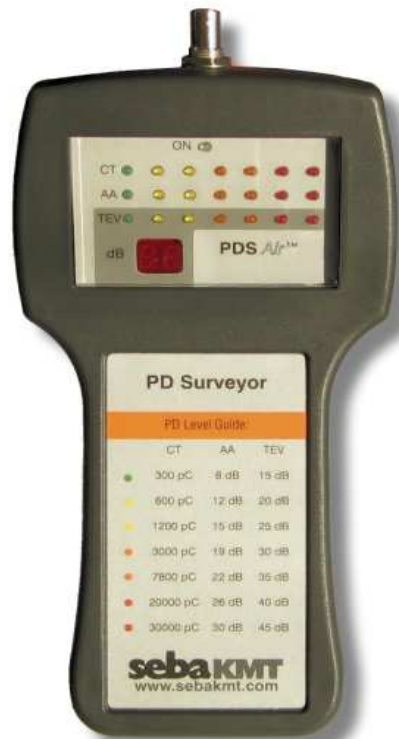
A PD Surveyor Air™ kézikészülék segítségével információ kapható KÖF-kábelek és berendezések (6,6kV... 45 kV) részkisülés-aktivitásáról.

- RK-kézikészülék kábelek és kapcsolóberendezések „gyenge pontjainak” felismeréséhez
- Három RK-mérési módszer egy készülékben (induktív, kapacitív, akusztikus)
- Könnyű, hordozható kézikészülék
- Az RK-szintet színes LED-ek jelzik (7-szint)
- Egyszerű kezelhetőség
