# TRANSZFORMÁTOR FOKOZATKAPCSOLÓ HELYSZÍNI KIEMELÉSE ÉS JAVÍTÁSA

**XV. Szigetelésdiagnosztikai Konferencia  
SIKONDA, 2015**

Csurgó 132 / 6 / 22 kV-os alállomás, 1. TR.

**DHTSV 16 000 / 120** típusú transzformátor

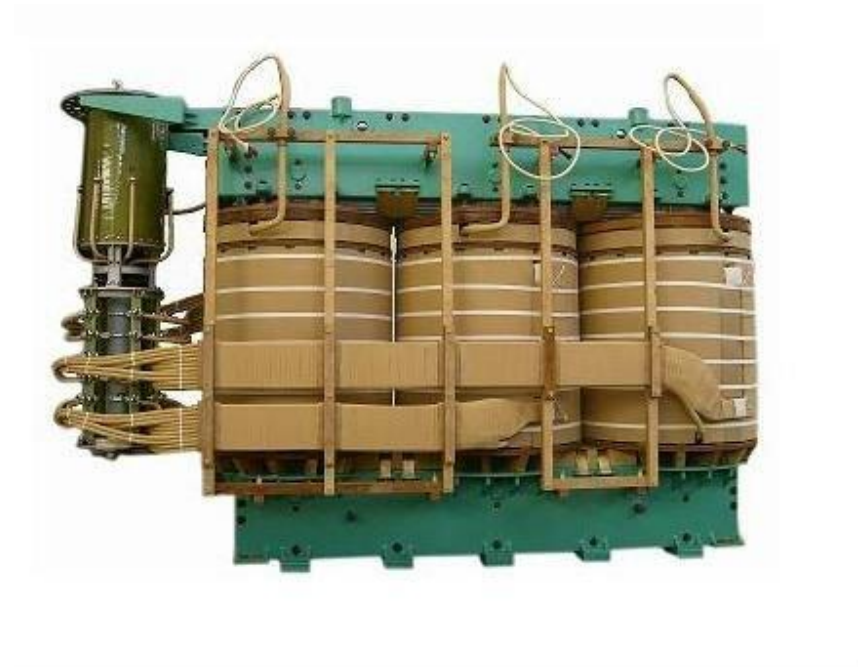
- **Transzformátorok tekercsrendszere**

Szabályozó tekercsek

Primer tekercs

Szekunder tekercs

Tercier (kiegyenlítő) tekercs

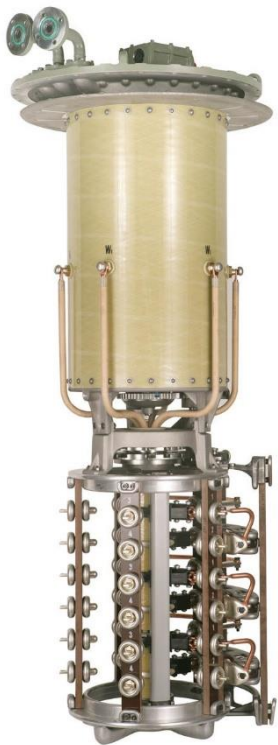
## FELÉPÍTÉSE

a.

Fokozatkapcsoló fej

b.

**Teljesítménykapcsoló betét a teljesítményátkapcsoló érintkezőkkel és az átkapcsoló ellenállásokkal**

c.

Választóhenger az előválasztóval

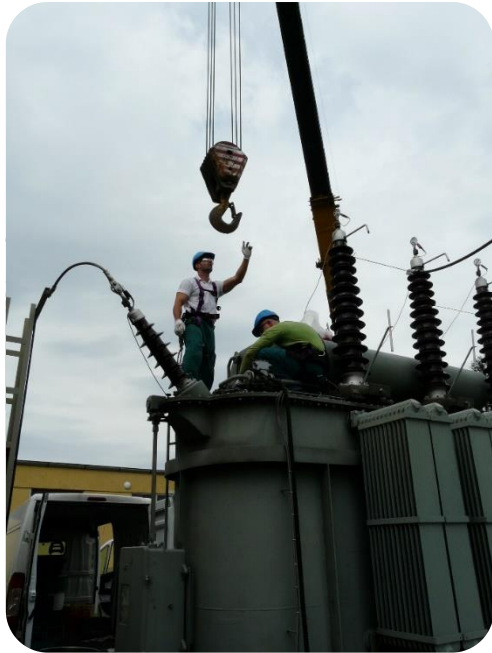
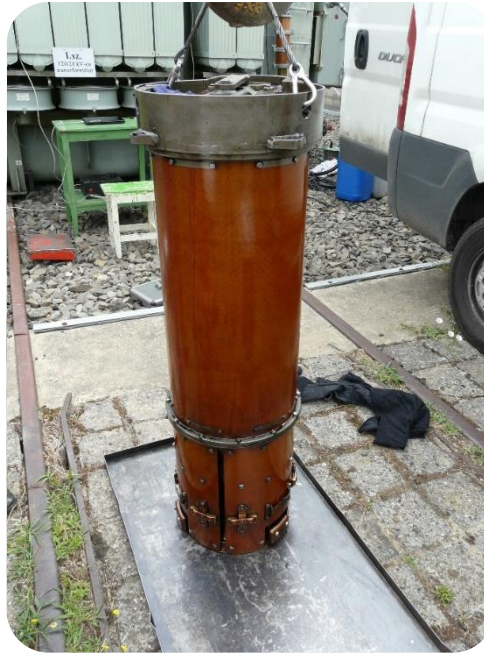
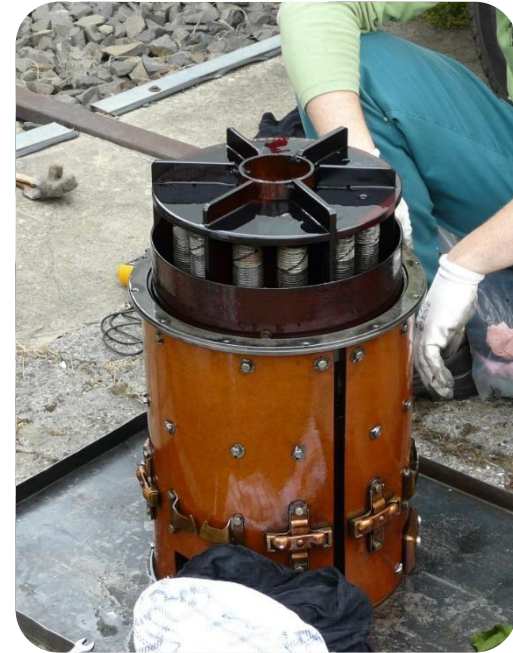
# KIEMELÉS, SZÉTSZERELÉS

Csurgó 132 / 6 / 22 kV-os alállomás, 1. TR. DHTSV 16 000/120

GANZ D III. 200-110

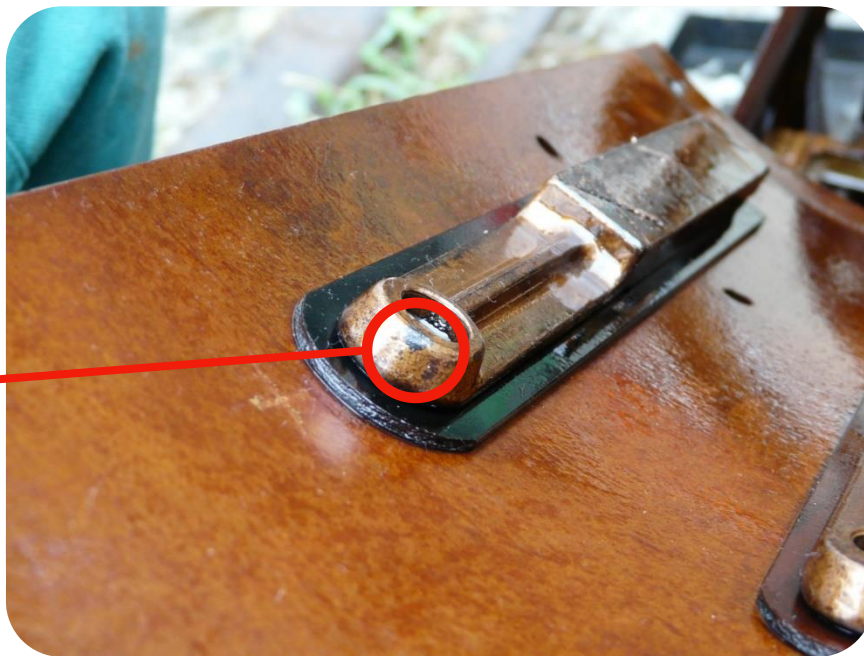
## SZAKADT ELLENÁLLÁS, ÁTÍVELÉS HELYE

Az eset különlegessége, az ellenállás szakadása nem okozott különösebb üzemzavart csupán a tervezett diagnosztikai vizsgálat során jött elő a hiba.

Az átívelések feltehetően addig folytatódtak volna, amíg a szakadt ellenállás huzal annyira vissza nem ég, hogy már nem tud kontaktust teremteni, vagy csak nagyobb erejű ívvel, aminek hatására a kapcsoló megéghet, az áramlás relé működhethet, a robbanómembrán kinyílhat stb.

Nem elhanyagolható, hogy ugyanez a hiba vezethet az aktív rész károsodásához is, a szakadás által előidézett jelentős áramváltozás hatására indukálódó túlfeszültség miatt.

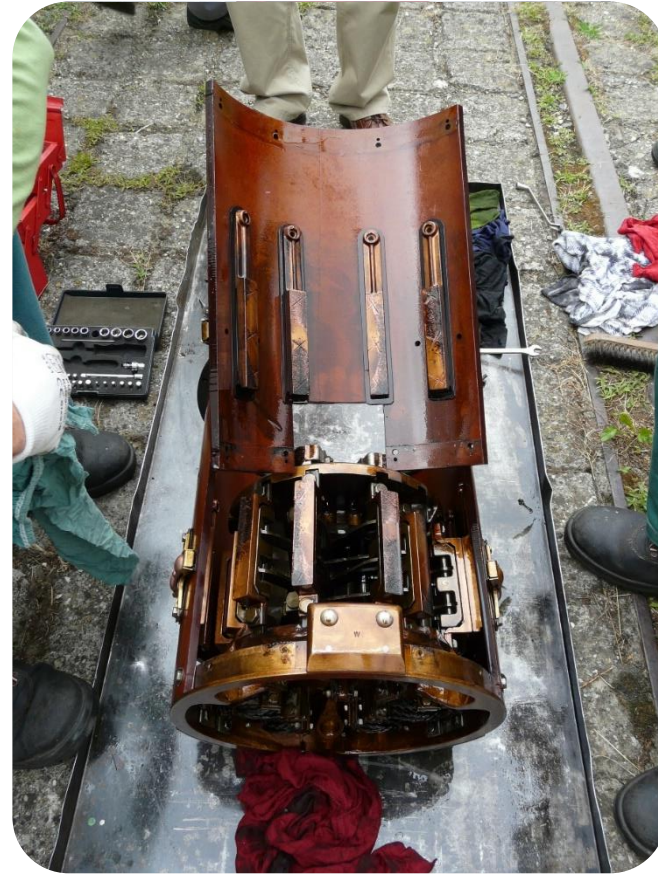
## KIEMELÉS, JAVÍTÁS

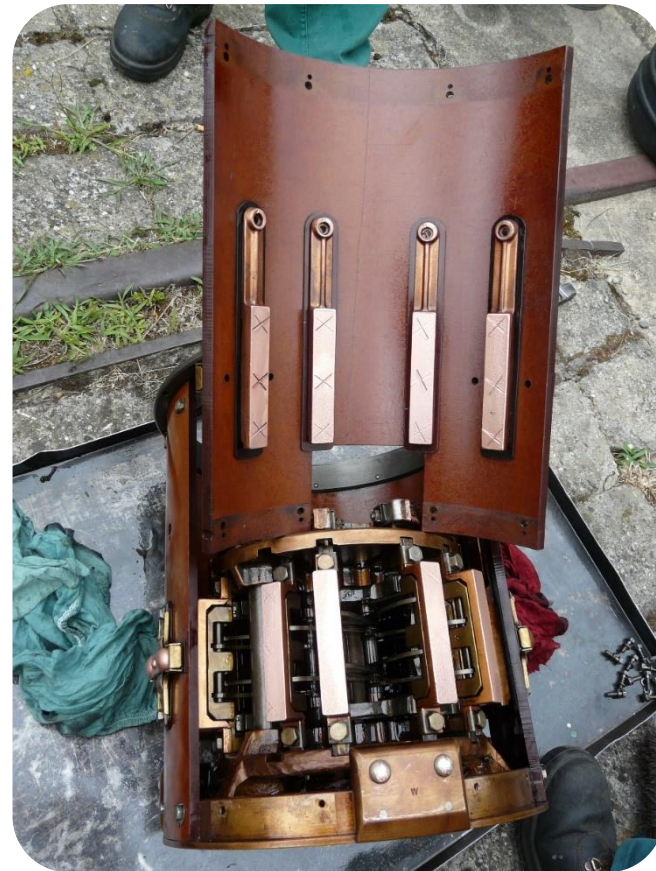
## JAVÍTOTT ELLENÁLLÁS
